AUXILIAR DE SUPERVISION DE OBRA EN ACABADOS EN EL “CONJUNTO RESIDENCIAL CALATRAVA”

**UNIVERSIDAD DEL CAUCA
FACULTAD DE INGENIERÍA CIVIL
PROGRAMA DE INGENIERIA CIVIL
DEPARTAMENTO DE CONSTRUCCION
POPAYÁN
2010**

ARINSA ARQUITECTOS E INGENIEROS. S.A.

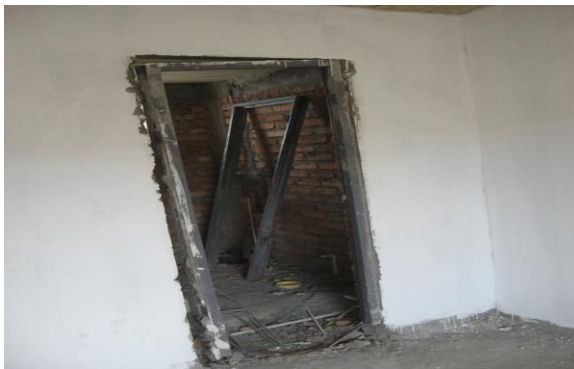
Figura 10. Dilataciones sin terminar

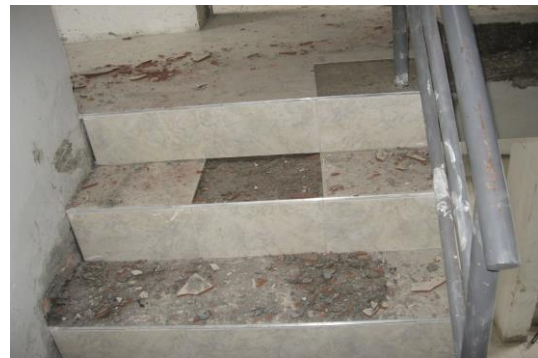
Figura 37. Piso cerámica mal puesta

- La cerámica debe ser golpeada con un martillo de caucho para que se adhiera bien a la mezcla de pega.
- Es importante que el mortero que se use para la colocación de los pisos, no lleve exceso de agua para que se eviten las grietas y la mala cohesión.

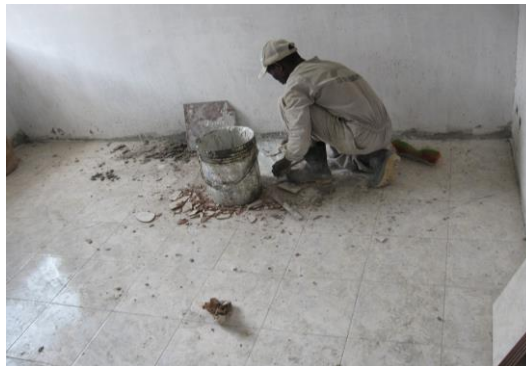
Figura 38. Cambio de piso cerámica mal puesta

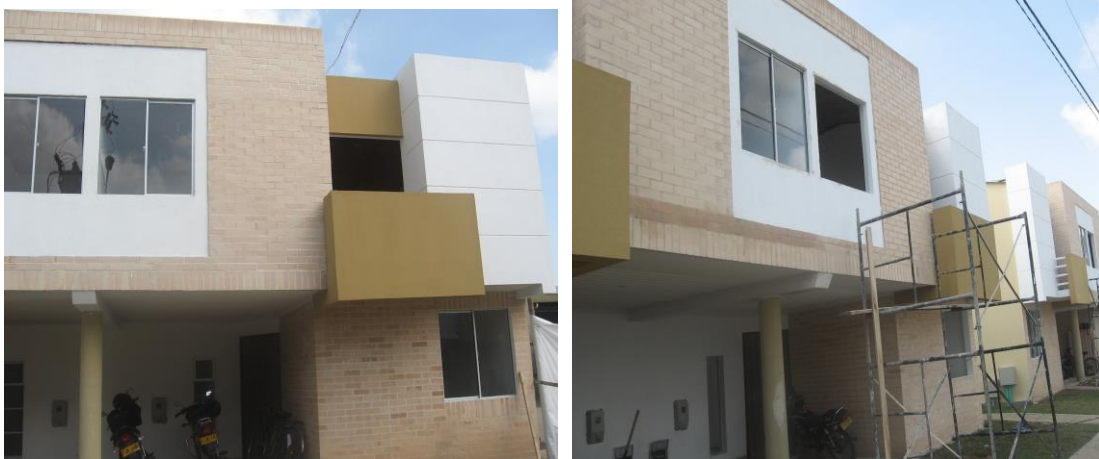
Figura 51. y 52. Fachada terminada

- En el momento en que se supervisó la pintura de la fachada se encontró que en muchas casas estaba deteriorada; por consiguiente ésta se eliminaba con espátulas, lijando la superficie y lavándola con cepillo de fibra vegetal o plástica, esto para hacer la aplicación de la pintura nuevamente.

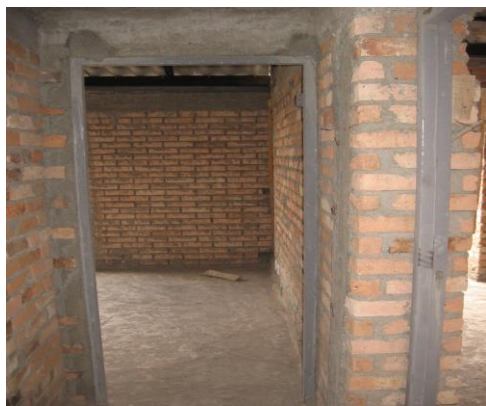
Figura 53. Marco de las puertas

- En el momento en que se supervisaron los marcos y puertas se encontró que varios no habían sido protegidos contra la corrosión, por consiguiente en el instante en que se iban a pintar se tenían que cambiar por el mal estado en que se encontraban.

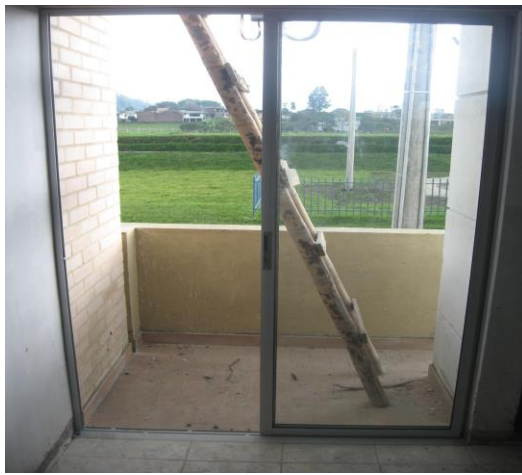
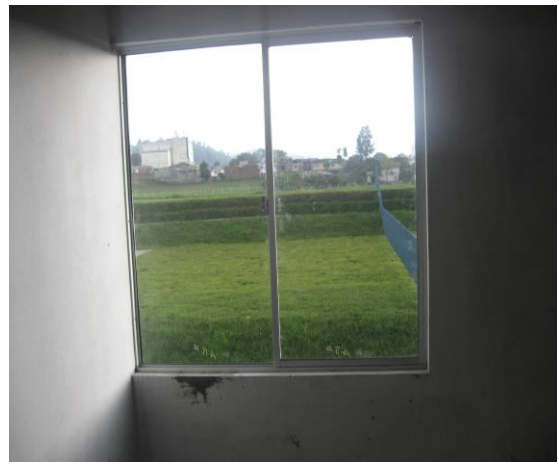
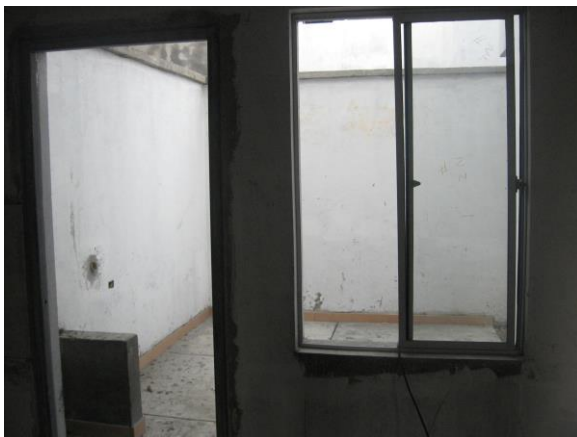
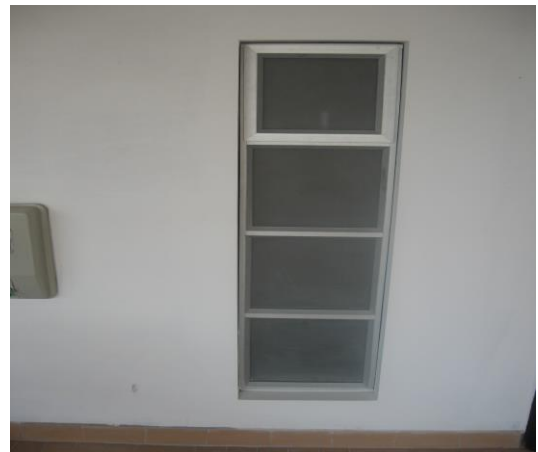
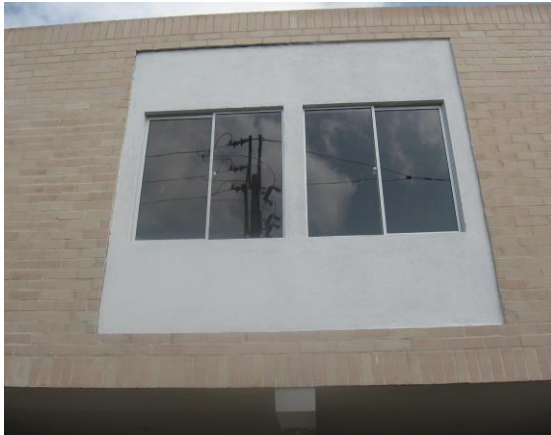
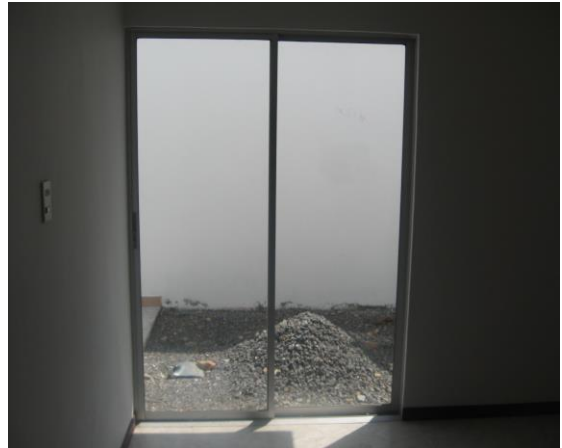
- Después de que se pusieron las ventanas y las puertas ventanas, se observó que las juntas de los marcos les faltaba sellar con el material impermeable, elástico y durable para impedir el paso de agua. Se dio previo aviso al personal encargado para que solucionara dicho inconveniente.

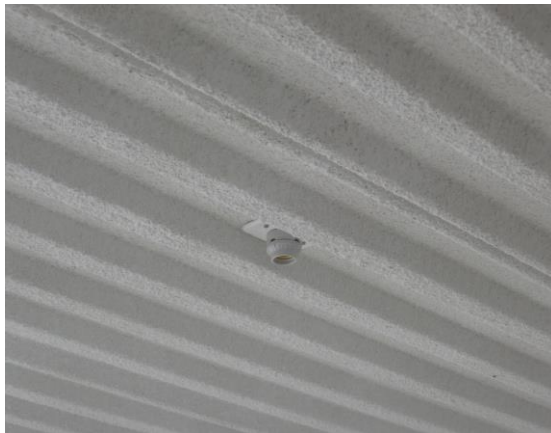
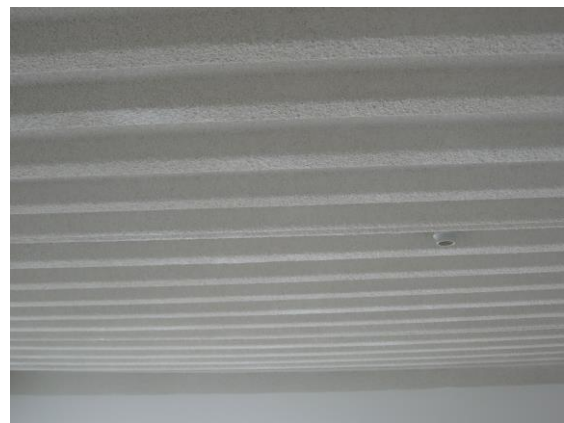
Figura 75. Y 76. Cielorraso con perlita

- Grietas en el cielorraso
- Capas muy delgadas y en otras habían partes que se les había caído la perlita.

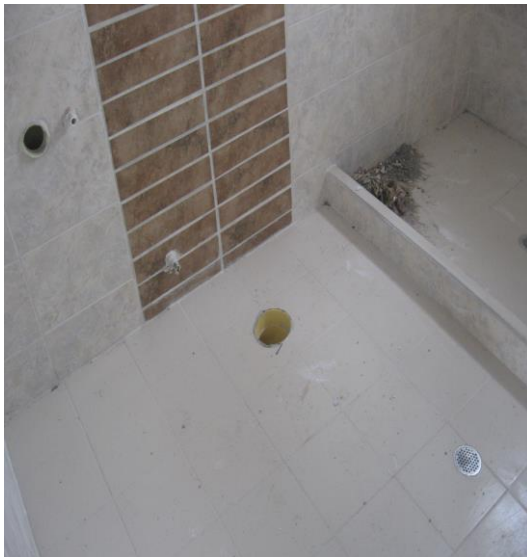
Figura 98. Tubería donde va ubicado el inodoro

- Para comprobar que el inodoro quedara bien puesto, se tuvo que revisar que la tubería quedara en toda la mitad de la cenefa, para que este estuviera centrado.

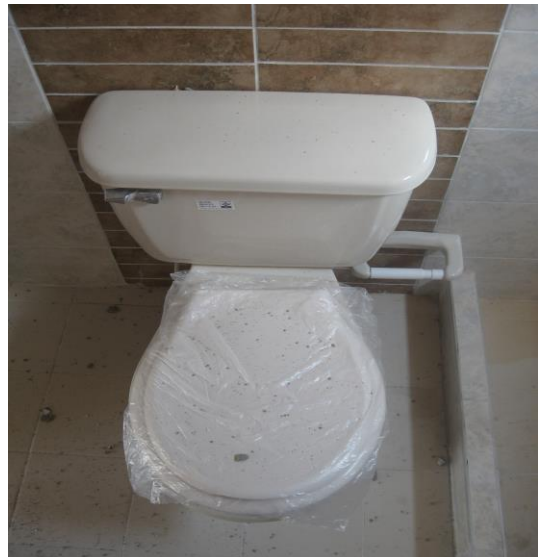
Figura 99. Inodoro instalado
