**AUXILIAR DE INGENIERÍA EN SECRETARIA DE INFRAESTRUCTURA
MUNICIPIO DE SANTANDER DE QUILICHAO**

**UNIVERSIDAD DEL CAUCA
FACULTAD DE INGENIERIA CIVIL
PROGRAMA DE INGIENERIA CIVIL
DEPARTAMENTO DE CONSTRUCCION
POPAYAN
2011**

**Informe final de práctica Profesional (Pasantía) para optar al título de
Ingeniero Civil**

**Presentado por:
JORGE ARMANDO VALERO HERNANDEZ**

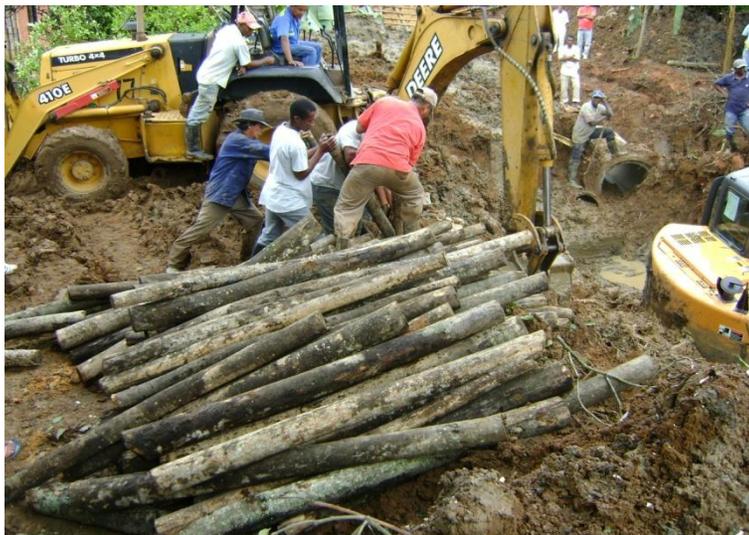
Figura 5. Postes de madera.

Este problema se complicó hasta el punto, que ni siquiera la máquina fue capaz de salir por sí misma, se hundió hasta la cabina de el operador, ocasionando daños físicos y se hizo necesario llamar el retro cargador de la Secretaría de Infraestructura, para abrirle camino y enterrar postes (de madera, fig. No. 5), en los cuales se apoyarían las orugas. Esa fue la forma en que pudo salir la máquina del terreno.

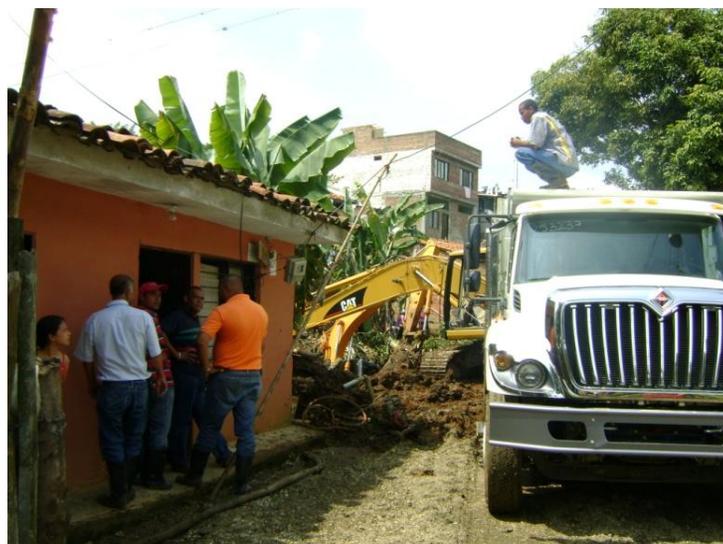
Figura 6. Máquina desenterrada.

Llamaba la atención, que las casas vecinas del sector, se construyeron en ese terreno, desde muchos años atrás y hasta ahora no hubieran sufrido daños. Pero también se evidencia la falta de control de Planeación municipal, por dejar construir en este tipo de terreno y sin tener en cuenta, que no hay ningún sistema de alcantarillado.

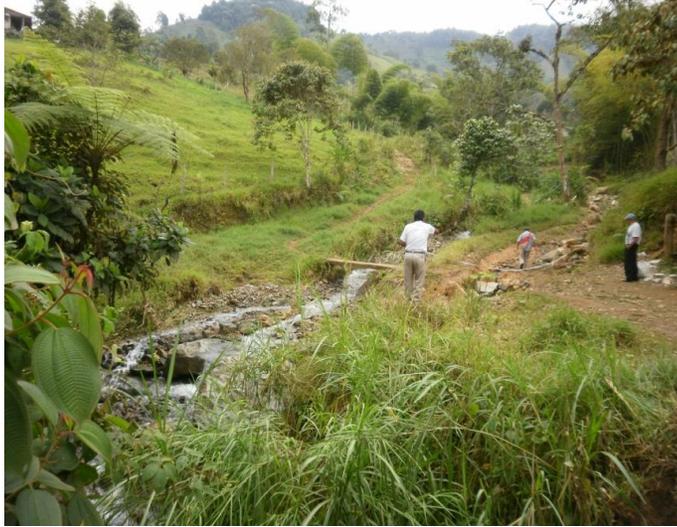
Figura 18. Cauce normal del rio

La creciente fue tan grande, que logro desplazar piedras de tamaño apreciable y que la comunidad no podía retirar con sus propios medios, que para ello solicitaban a la Secretaría de Infraestructura, el equipo adecuado para recuperar la vía.

El lado derecho era la carretera de acceso a la zona, el lado izquierdo es el camino que ahora tienen que volver a transitar las personas, fig.18. Llamaba la atención que esa pequeña losa o puente, si se le puede llamar así, no hubiera sido destruido.

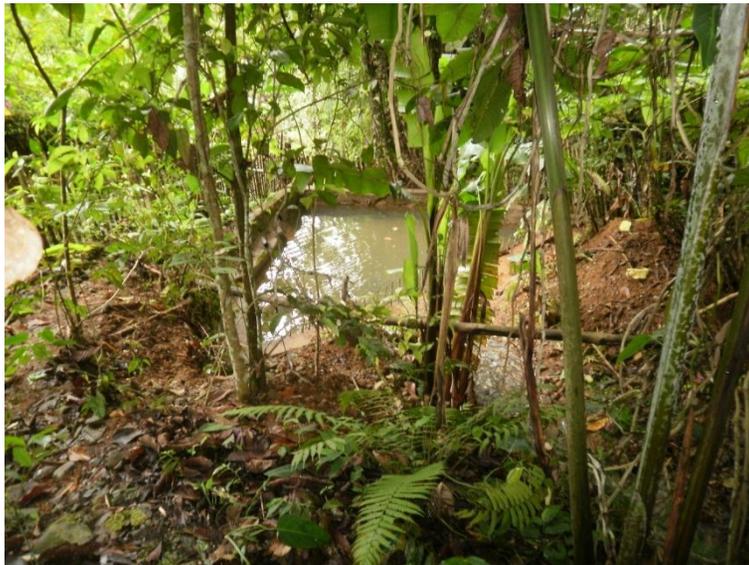
Figura 20. Tanque de almacenamiento.

Que el diseñador, no tenía idea del caudal que llevaba la quebrada por este punto, debido a ello, el agua siempre pasaba por encima de la construcción y tomaba un camino diferente al tanque de almacenamiento. Para solucionar este problema la comunidad había captado el agua en un punto más alto y la transportaba por medio de mangueras.

En la parte superior fue donde se presentó el desbordamiento, (ver figura 21). En este punto, se planteó la construcción de un muro en gaviones, que sería la mejor solución al problema, que año tras año se presentaba. Además se encontraba el material suficiente y apropiado para construirlo. Otro factor importante en la solución, se debía, al acceso de materiales a la zona, porque es muy complicado y costoso.

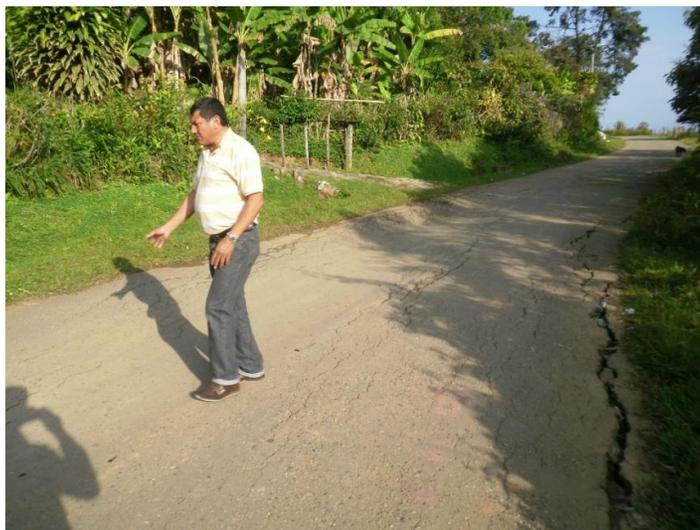
Figura 24. Entrada a la vereda El Turco

- La alcantarilla existente en este tramo, estaba tapada.
- La vía estaba sobre un humedal. Aunque se habían construido filtros en la parte superior, ya habían terminando su vida útil. Según la comunidad, se construyeron en el año de 1994.
- Las grietas ya superaban los 10cm de ancho y 30 cm de profundidad, fig. No. 25
- El hundimiento de la banca estaba alcanzando la mitad de la calzada.

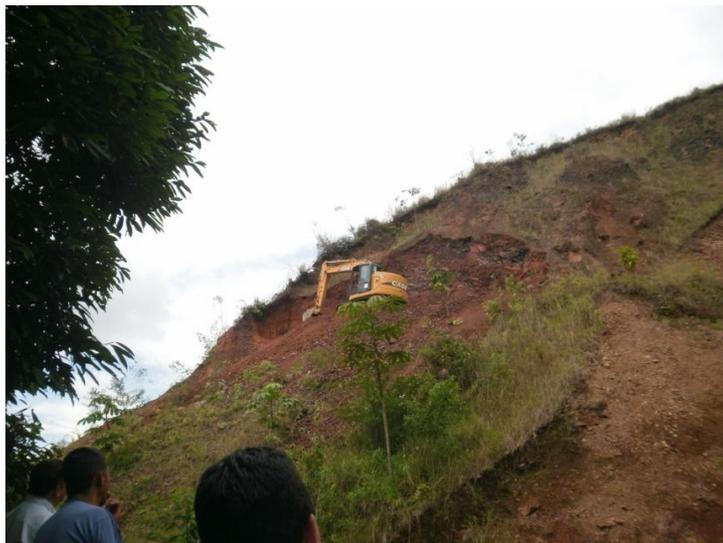
Figura 29. Adecuación de la mina

El primer día de labor, fue prácticamente trabajo de la retroexcavadora en horas de la mañana, debido al estado en que se encontraba la mina. Hubo que realizar un descapote y terraceo, para conseguir el material de bacheo apropiado, fig. 29. En este caso, el error se cometió por el personal de la Secretaría, al no haber realizado una visita previa al sitio de trabajo y verificar las condiciones de la fuente de material.

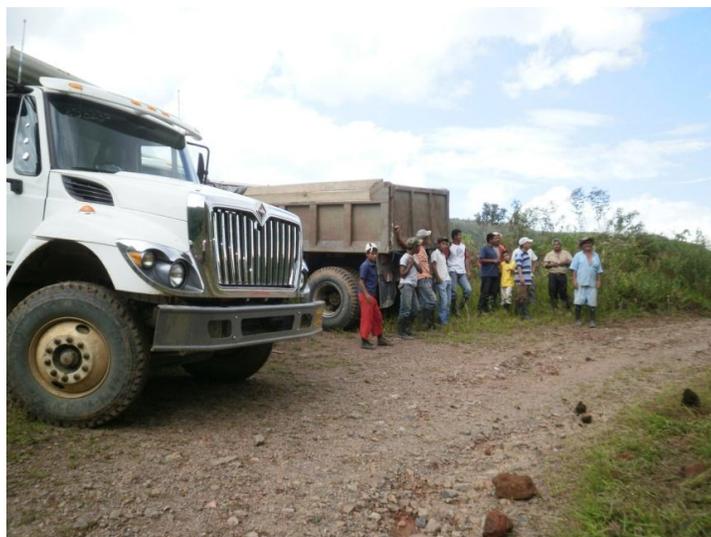
Figura 30. Volquetas de la Secretaría y particulares

Durante el tiempo en que la retroexcavadora realizaba su tarea, el equipo (1 moto niveladora, 4 volquetas de la Secretaría y 3 volquetas particulares) esperaba el material para empezar los trabajos, perdiéndose más de medio día de trabajo, además de la colaboración de las volquetas particulares, solo apoyarían las labores en horas de la mañana, fig. 30.

Se contó con la ayuda de vehículos particulares, que alcanzaron únicamente a transportar 1 viaje, luego se fueron a cargar su material de trabajo. El error se cometió por parte de la Secretaría, al no haber programado una visita, para evaluar el estado de la fuente de material y así no perder tiempo con el resto de equipo de trabajo.

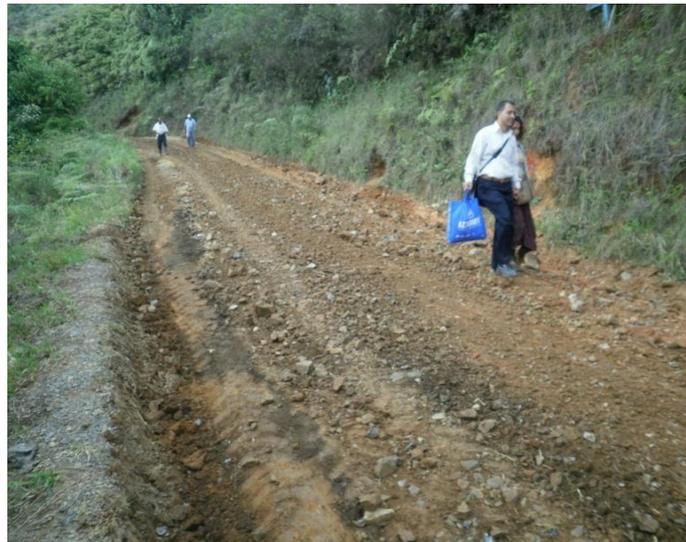
Figura 36. Estado final del trabajo

En la fotografía 36, se observa que el material solo se extiende y no presenta ninguna compactación, aunque sea mucha molestia para los vehículos, pero si para los peatones y las motocicletas que a diario transitan por esta carretera.

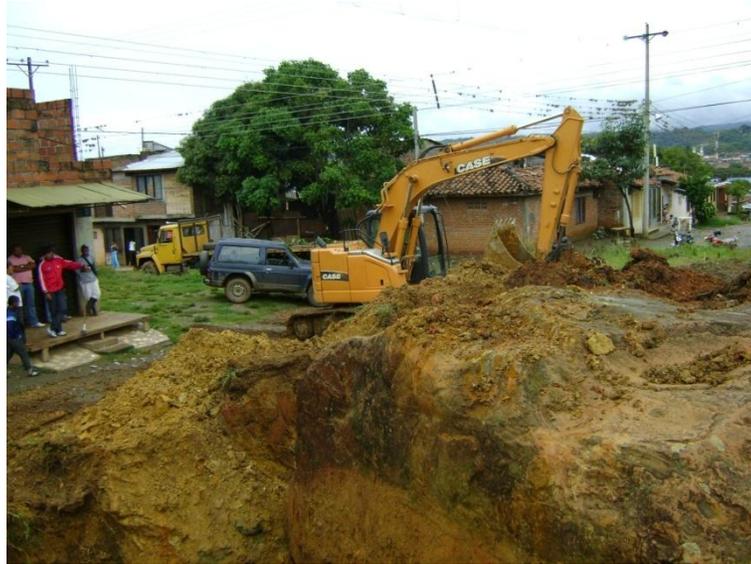
Figura 37. Piedra en barrio Porvenir.

El lote se encontraba ubicado en el barrio Porvenir III, calle 3 sur con carrera 18, al sur-oriente del Municipio. Durante la visita al lugar, se observó que una parte del lote

estaba sobre un humedal y en el otro extremo se encontraba una piedra de gran tamaño, fig. 37.

Esta piedra había sido enterrada en el mes de agosto del 2010 y desde ese entonces, la comunidad está a la espera de que continuara el proceso constructivo de la cancha múltiple, que se hará en este lote. La Secretaria estaba encargada de entregar el proyecto en el nivel de cimentación.

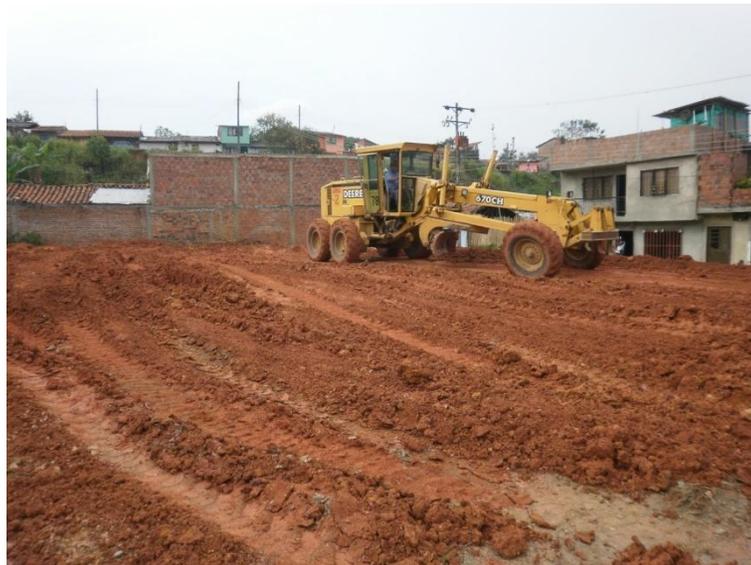
Figura 42. Construcción terraplén

Después de dejar secar varias horas el material expuesto al sol, se compactó el suelo, aunque no se pudo seguir con las recomendaciones necesarias para construir un buen terraplén, ya que en algunos puntos se debía subir más de 1 m y que para ello, se recomendaba hacerlo en capas de 30 – 40 cm.

En este caso no se llevó ningún control de la humedad de compactación, solo se contaba con la experiencia de los operarios, que cuentan con un aprendizaje empírico.

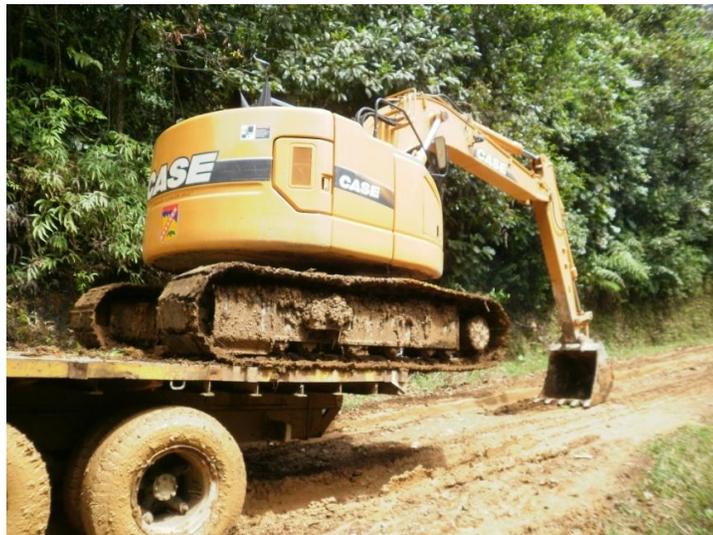
Figura 49. Desembarco forzado de la maquinaria

En algunos puntos críticos, en los que hubo la obligación de descargar la retroexcavadora, de una forma inadecuada fig. 49, pero necesaria para acondicionar tramos y empujar los vehículos, para poder llegar hasta la mina (de roca muerta), debido a que los huecos en varios tramos superaban 1 m. de profundidad. Se debía retirar el barro de la vía con la retro, ya que la moto niveladora no era capaz de realizar ese trabajo.

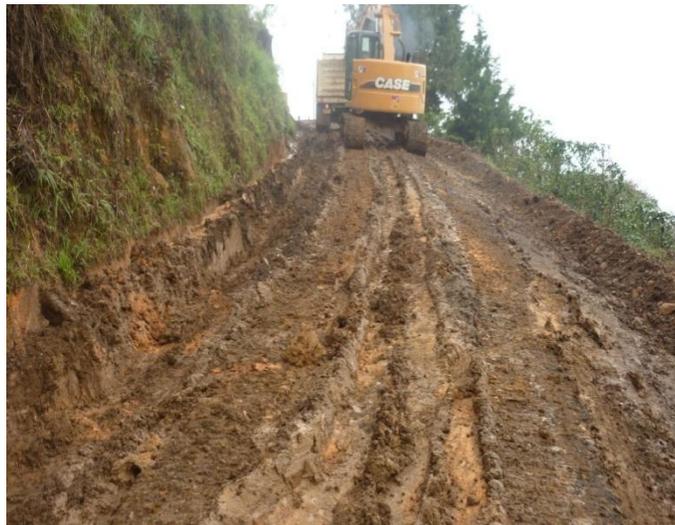
Fig. 50. Forma de salir las volquetas.

Se intentó de todas las formas posibles habilitar el paso de las volquetas, pero estaba muy complicado. Además luego de medio día, se presentó una fuerte lluvia que empeoró las labores que se habían realizado y dejó la vía intransitable. Hasta el punto, en que las volquetas no lograron salir por sí solas y se hizo necesario ayudarlas con la retro, para salir de los pantanos que se habían formado luego de la lluvia. Siendo ese un trabajo para el cual no fueron diseñados los vehículos, forzándolos y ocasionando posibles.

En este caso, también se cometieron errores por parte del personal de la Secretaría, al no haber realizado una visita previa al lugar de trabajo y verificar las condiciones de las vías de acceso.

En ese momento, se tomó la decisión de informar al Secretario, para terminar los trabajos, desplazarse al campamento y esperar a que el tiempo mejorara.

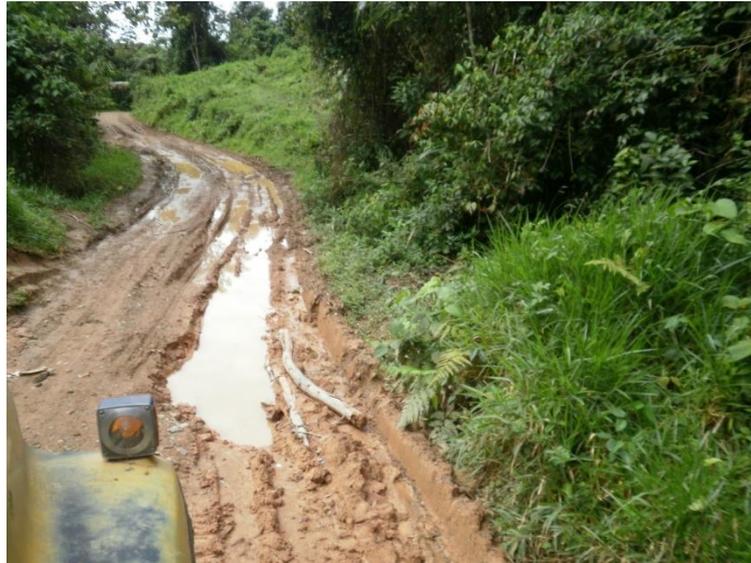
Fig. 52. Estado de la vía.

En la fig. 52, se observa el estado de uno de los tramos en peores condiciones, además que ya no existía material de afirmado en la rasante. No había cunetas, ni alcantarillas en puntos estratégicos, ya que este punto tiene forma de columpio y recibe aguas de la montaña aledaña.

El material extraído era de muy buena calidad, pero el problema era el recorrido que tenían que hacer las volquetas hasta este sitio, ya que estaba a más de tres kilómetros del límite con el municipio de Santander. En varios puntos como este, se realizaron las labores de desagüe, nivelación, conformación y cuneteo de la vía.

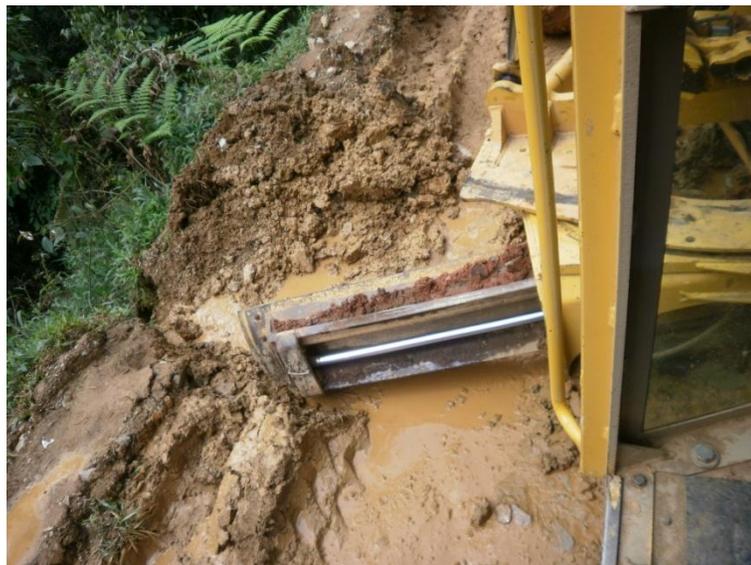
Fig. 53. Desagüe de los charcos

En los primeros días de trabajo, se contó con la participación de algunos miembros de la comunidad, quienes colaboraron realizando la limpieza de varias alcantarillas, que estaban totalmente tapadas, además de retirar las rocas de gran tamaño.

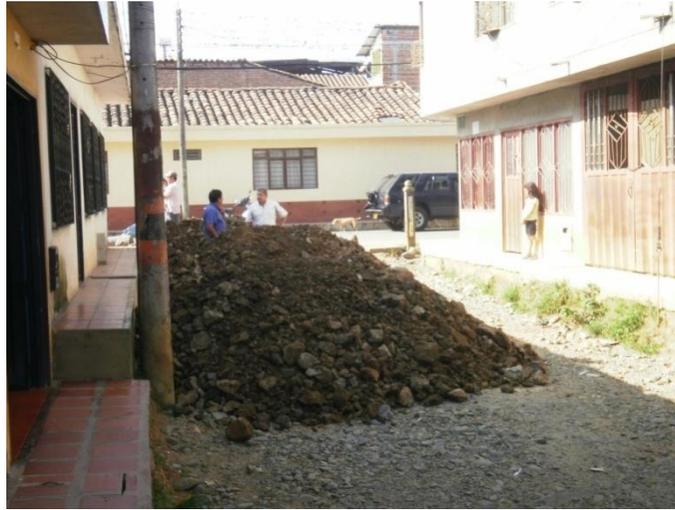
Fig. 55. Material de sub-base (roca muerta)

El problema que presentaban los habitantes de este sector, se debía al mal estado en que se encontraba la calle, pues el tráfico vehicular era constante, generando una nube de polvo todo el tiempo, además que en la época de invierno, la situación es más complicada.

Las labores desarrolladas, estuvieron supervisadas por el personal indicado del SIDEV, con equipo de topografía se llevo un control, para garantizar los niveles de compactación de la sub-base y de la base (material triturado del chocho).
