**AUXILIAR DE INTERVENTORIA EN OBRAS
DE MANTENIMIENTO VIAL
UNION TEMPORAL: ING.HERNAN MUÑOZ MUÑOZ E ING. JESUS MARIA
HINCAPIE BOLAÑOS**

**INFORME DE PRACTICA PROFESIONAL (PASANTIA)
PARA OPTAR AL TITULO DE INGENIERO CIVIL**

**UNIVERSIDAD DEL CAUCA
FACULTAD DE INGENIERIA CIVIL
PROGRAMA DE INGENIERIA CIVIL
DEPARTAMENTO DE VIAS
POPAYAN
2012**

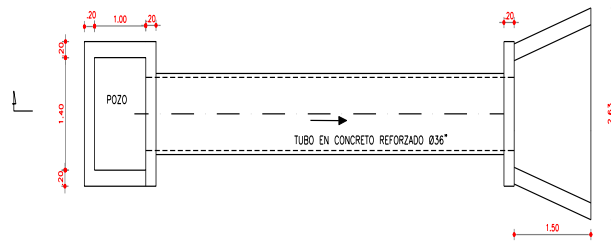
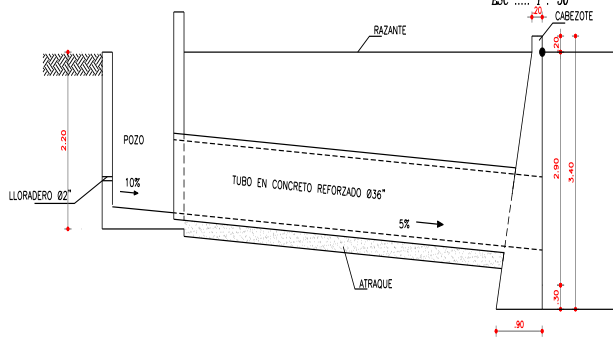
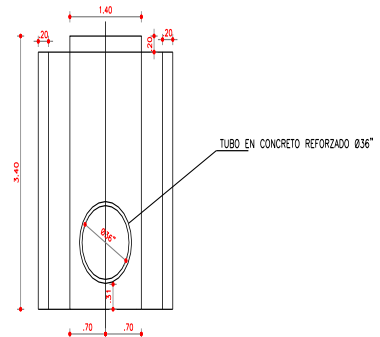
PLANTA ALCANTARILLA Ø36"

Hundimiento de banca, problemas de agua de vertimiento de la pendiente en tres sitios específicos. La ubicación de falla se encuentra en medio de dos alcantarillas presentando hundimiento y acolchonamiento de material.
