**PARTICIPAR EN LOS DIAGNÓSTICOS Y PROYECCIÓN DE SOLUCIONES A  
LOS PROBLEMAS DE INFRAESTRUCTURA DE LOS ESTABLECIMIENTOS  
EDUCATIVOS DEL MUNICIPIO DE BOLÍVAR CAUCA**

**UNIVERSIDAD DEL CAUCA  
FACULTAD DE INGENIERÍA CIVIL  
DEPARTAMENTO DE CONSTRUCCIÓN  
PROGRAMA DE INGENIERÍA CIVIL  
POPAYÁN**

**2012**

**INFORME FINAL**

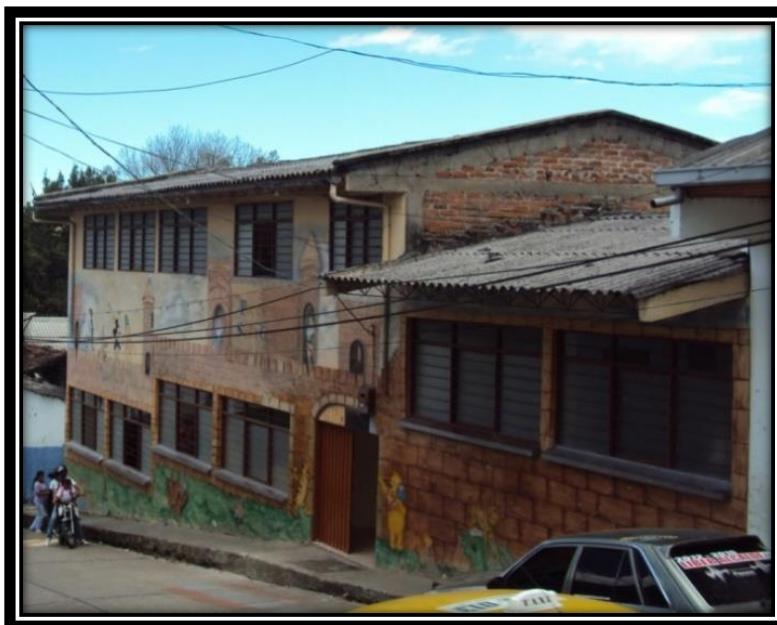
**Foto 1. Pre-Escolar Kínder Santa Teresita**

En atención a la solicitud verbal presentada por SOR OMAIRA GALEANO HERNÁNDEZ, Rectora de la Institución Educativa Pre-Escolar Kínder Santa Teresita (Ver Foto 1), ubicada en la cabecera Municipal, se realizó la visita técnica con el fin de evaluar las condiciones de deterioro en que se encontraron y los inconvenientes ocasionados en la ejecución del contrato por parte del contratista.

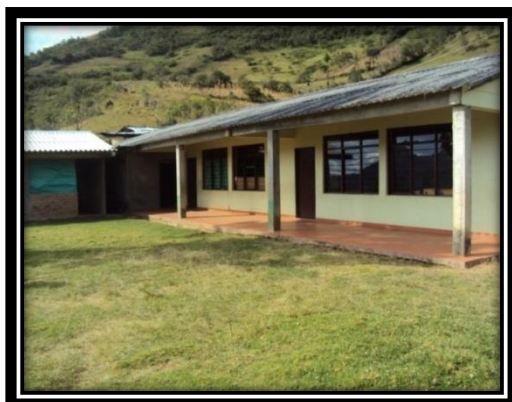
**Foto 12. Escuela Chita Corral**

En atención a la solicitud verbal de la Alcaldesa Municipal, del Secretario de Planeación e Infraestructura Municipal y de la comunidad del Corregimiento de Los Milagros, se realizó la visita técnica a la Institución Educativa de la vereda Chita Corral (Ver Foto 12), con el fin de evaluar las condiciones en que se encontraron dichas instalaciones y posteriormente estructurar un proyecto que promueva el desarrollo social de la comunidad, mejorando la infraestructura de los Establecimientos Educativos, y así cumplir los objetivos del proyecto estratégico denominado Escuela Atractiva y Atrayente 2008 - 2011.

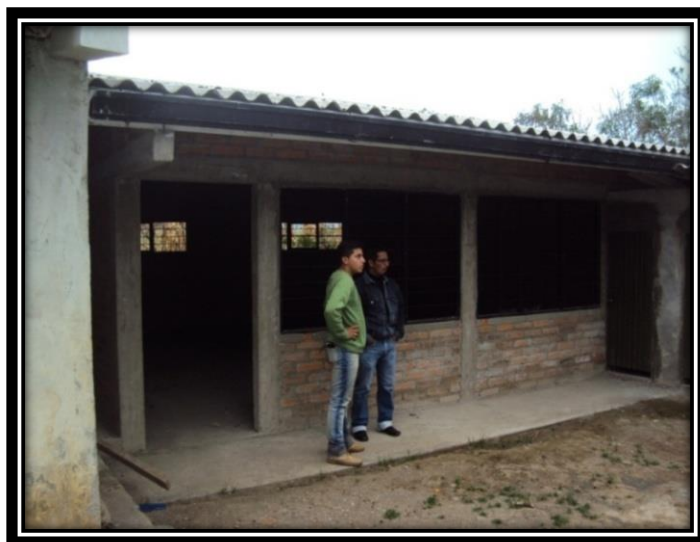
**Foto 17. Escuela El Tambo**

Tambo (Ver Foto 17), con el fin de evaluar las condiciones en que se encontraron dichas instalaciones y posteriormente estructurar un proyecto que promueva el desarrollo social de la comunidad, mejorando la infraestructura de los Establecimientos Educativos, y así cumplir los objetivos del proyecto estratégico denominado Escuela Atractiva y Atrayente 2008 - 2011.

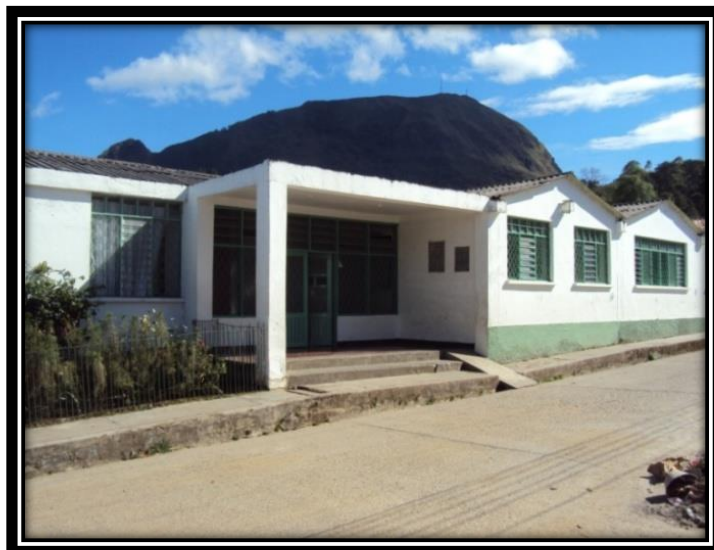
**Foto 21. Hogar Infantil Santa Teresita**

En atención a la solicitud verbal presentada por CIELO AIDÉ NAVIA, Rectora de la Institución Educativa Hogar Infantil Santa Teresita (Ver Foto 21), ubicada en la cabecera Municipal, se realizó la visita técnica con el fin de evaluar las condiciones de deterioro de dichas instalaciones.

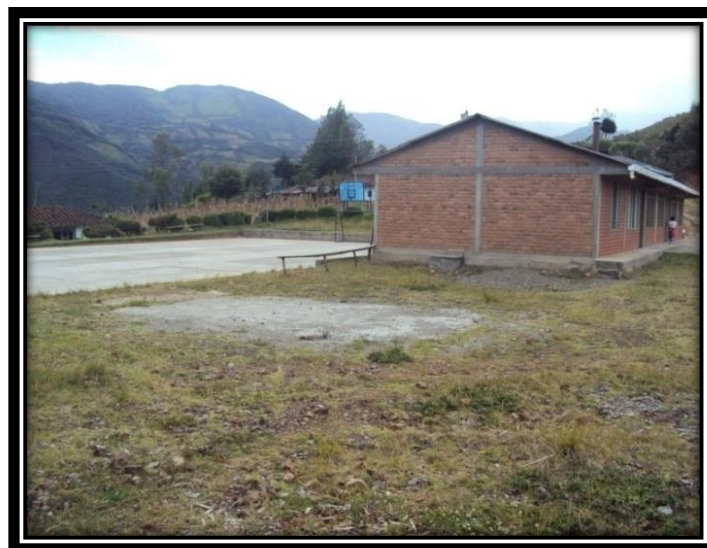
**Foto 23. Escuela Placetillas**

En atención a la solicitud verbal de la Alcaldesa Municipal, del Secretario de Planeación e Infraestructura Municipal y de la comunidad del Corregimiento de San Juan, se realizó la visita técnica a la Institución Educativa de la vereda Placetillas (Ver Foto 23), con el fin de evaluar las condiciones en que se encontraron dichas instalaciones y posteriormente estructurar un proyecto que promueva el desarrollo social de la comunidad, mejorando la infraestructura de los Establecimientos Educativos, y así cumplir los objetivos del proyecto estratégico denominado Escuela Atractiva y Atrayente 2008 - 2011.

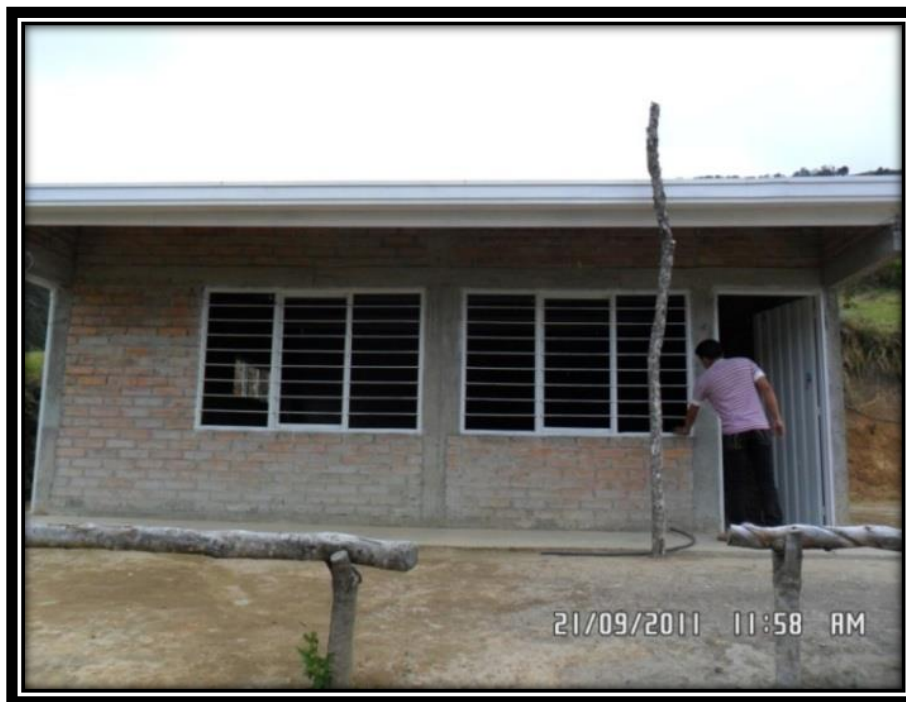
**Foto 24. Escuela Montañitas**

En atención a la solicitud verbal de la Alcaldesa Municipal, del Secretario de Planeación e Infraestructura Municipal y de la comunidad del Corregimiento de Los Milagros, se realizó la visita técnica a la Institución Educativa de la vereda Montañitas (Ver Foto 24), con el fin de evaluar las condiciones en que se encontraron dichas instalaciones y posteriormente estructurar un proyecto que promueva el desarrollo social de la comunidad, mejorando la infraestructura de los Establecimientos Educativos, y así cumplir los objetivos del proyecto estratégico denominado Escuela Atractiva y Atrayente 2008 - 2011.

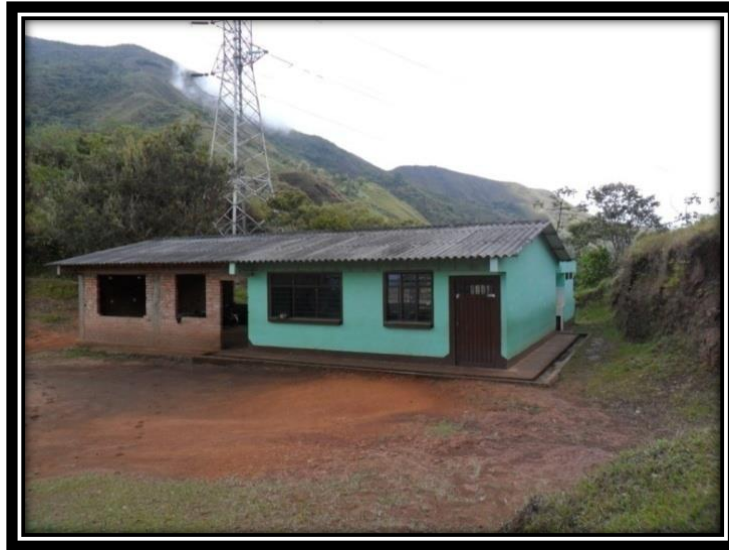
**Foto 27. Escuela El Corral**

En atención a la solicitud verbal de la Alcaldesa Municipal, del Secretario de Planeación e Infraestructura Municipal y de la comunidad del Corregimiento El Rodeo, se realizó la visita técnica a la Institución Educativa de la vereda el Corral (Ver Foto 27), con el fin de evaluar las condiciones en que se encontraron dichas instalaciones y posteriormente estructurar un proyecto que promueva el desarrollo social de la comunidad, mejorando la infraestructura de los Establecimientos Educativos, y así cumplir los objetivos del proyecto estratégico denominado Escuela Atractiva y Atrayente 2008 - 2011.
