**INFORME FINAL DE PASANTÍA**  
**PROYECTO PRÁCTICA PROFESIONAL**  
**PASANTE AUXILIAR EN LA CONSTRUCCIÓN DE LA PAVIMENTACIÓN DE LA**  
**CARRERA 2 ENTRE LA CALLE 25N Y LA CALLE 15N II ETAPA – CALZADA**  
**IZQUIERDA MUNICIPIO DE POPAYÁN.**

**UNIVERSIDAD DEL CAUCA**  
**FACULTAD DE INGENIERÍA CIVIL**  
**DEPARTAMENTO DE GEOTECNIA**  
**POPAYÁN**

**2014**

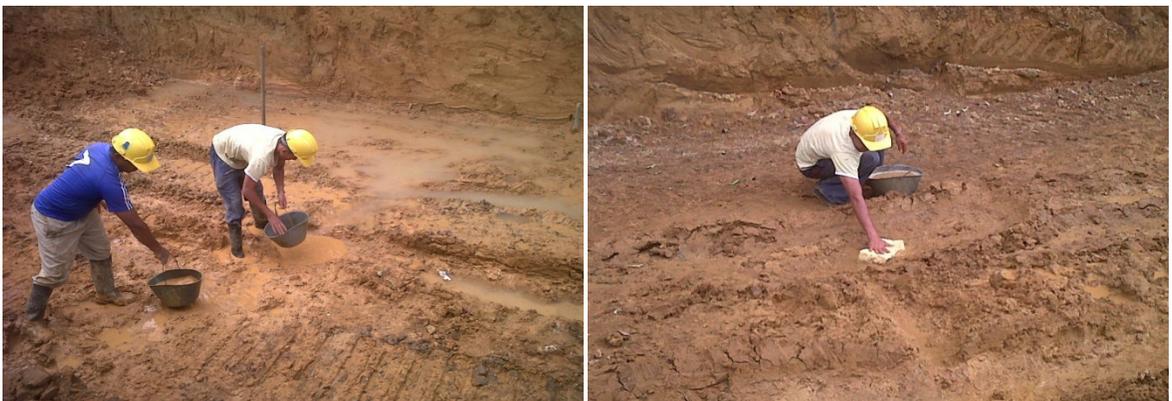
Las fuertes y constantes lluvias en los primeros 2 meses incidieron en el avance de las actividades de excavación y perfilado del talud, para evacuar el agua empozada en la subrasante fue necesario construir canales y la continua disposición de una motobomba además de trabajadores con baldes y esponjas como se evidencia en las imágenes No.11. En repetidas ocasiones fue necesaria la suspensión temporal de este tipo de actividades.

IMÁGENES No. 11. SECADO MANUAL DE LA ZONA DE TRABAJO.

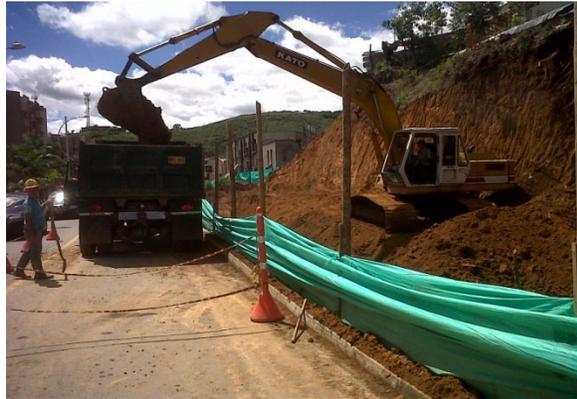
El cargue del material proveniente de la excavación, inicialmente se realizaba en la zona de trabajo, debido a las lluvias y al peso de las volquetas la pista de excavación se vio muy afectada, de manera que fue necesario suspender esta actividad. En conjunto con la interventoría y previo permiso por parte de la Secretaria de Transito, se continuo el cargue de material de excavación en la calzada existente, cerrando provisionalmente uno de los carriles y controlando el transito con la ayuda de paletteros. Imagen No.12

IMAGEN No. 12. CARGUE DE MATERIAL PROVENIENTE DE EXPLANACIÓN.

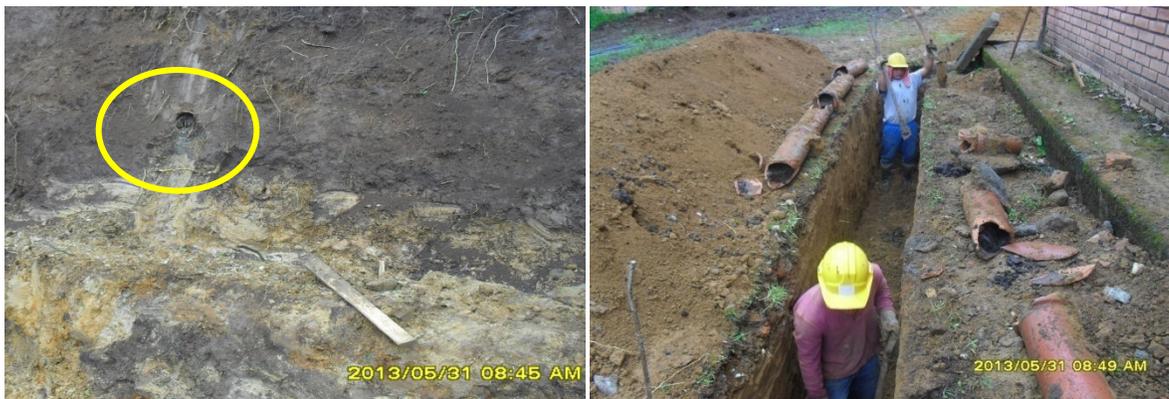
La excavación del talud y la calzada también se vio afectada en las abscisas K0+700 hasta la K0+800, debido a un afluente de aguas lluvias provenientes del Colegio Alejandro de Humboldt, recolectadas y conducidas por los bajantes y 2 tuberías de gres, como se evidencia en las imágenes No. 13

IMÁGENES No. 13. TUBERÍA DE GRES, AGUAS LLUVIAS CONDUcidas AL TALUD DE LA VÍA, ABCISAS K0+700 HASTA LA K0+800.

Para dar solución al problema, Inicialmente se construyó una zanja al pie del talud para así conducir y evacuar el agua proveniente del Colegio Alejandro de Humboldt de manera provisional; imágenes No. 14

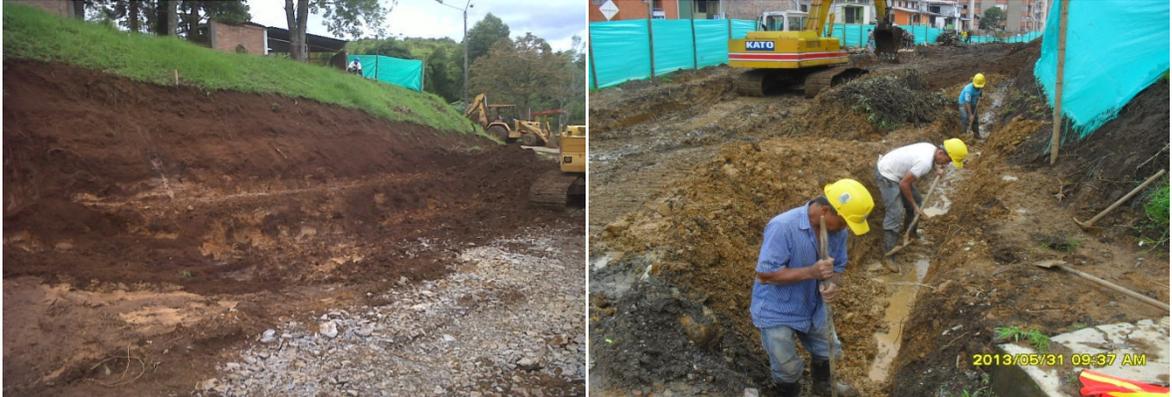
IMÁGENES No. 14. ZANJA PROVISIONAL PARA LA EVACUACIÓN DE AGUAS PROVENIENTES DEL TALUD DE LA VÍA, ABCISAS K0+700 HASTA LA K0+800.

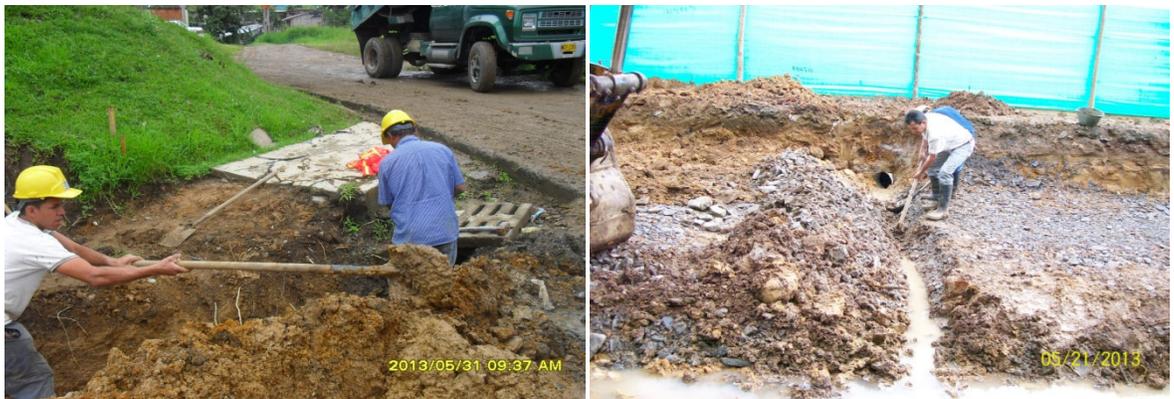
IMÁGENES No. 15. CONDUCCIÓN HASTA SUMIDERO LOCALIZADO EN LA ABCISA K0+690 Y CÁMARA UBICADA EN LA ABCISA K0+710

El agua fue conducida por la zanja de manera provisional hasta una cámara existente ubicada en la abscisa K0+710 y un sumidero ubicado en la abscisa K0+690 borde derecho de la vía; imágenes No. 15

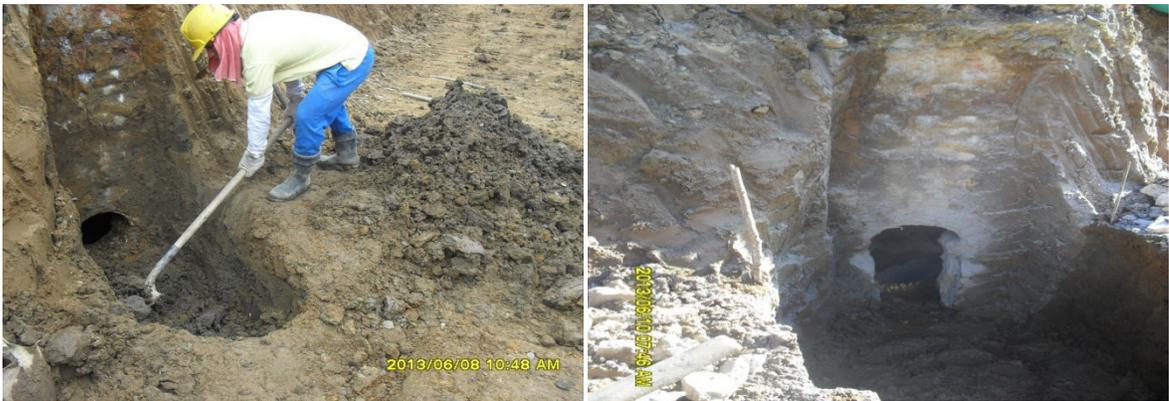
IMÁGENES No. 17. DEMOLICIÓN Y EXCAVACIÓN PARA LA CONEXIÓN DEL FILTRO A LA CÁMARA UBICADA EN LA ABCISA K0+860

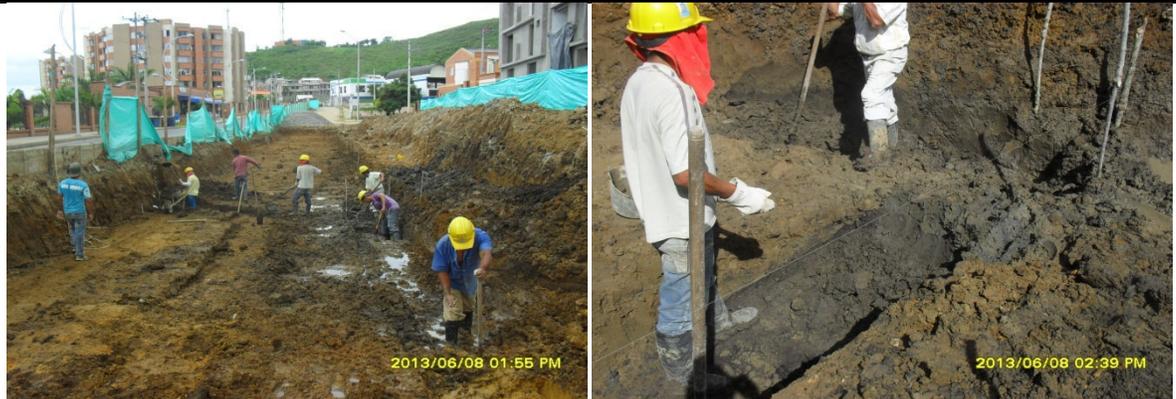
IMÁGENES No. 18. EXCAVACIÓN LONGITUDINAL Y TRASVERSAL PARA LA CONEXIÓN DEL FILTRO, ABCISA K0+850-K0+880

- El volumen de excavación manual realizado para la construcción del filtro de longitud total 36m se describe en la tabla No. 7, imágenes No.18

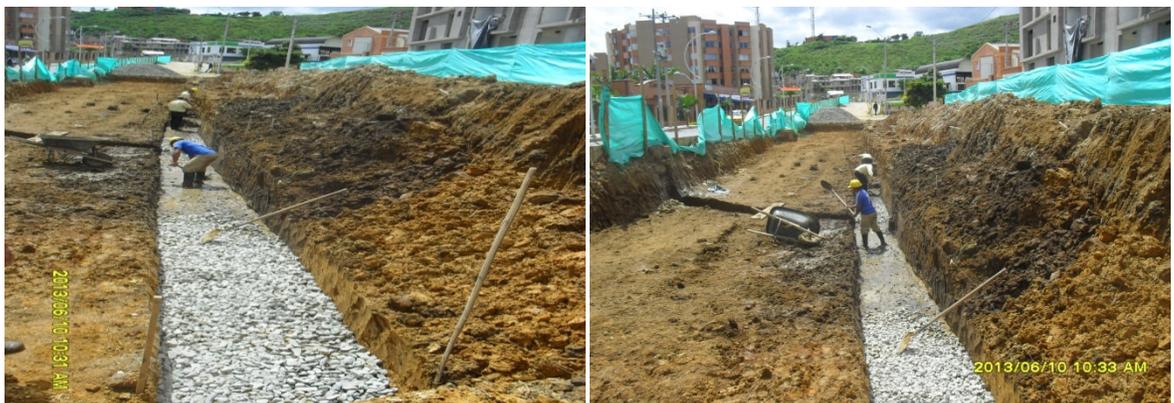
IMAGENES No.19. INSTALACION DE PIEDRA FILTRO PARA SOLADO, ABCISA K0+850-K0+880

- Posterior a la excavación se realizó la instalación de una capa de piedra como solado (GRAVA DE 2”) antes de instalar el geotextil NT 2500, volumen descrito en la tabla No. 8, imagen No. 19.

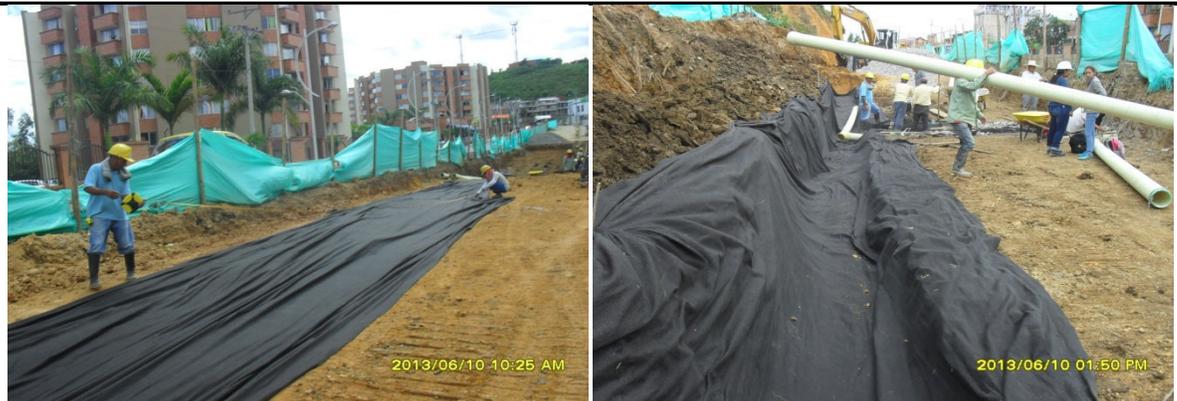
IMÁGENES No. 20. INSTALACIÓN DE PIEDRA GEOTEXTIL NT 2500, ABSCISA K0+850-K0+880

- Instalado el solado se procedió a la instalación de 129.30m<sup>2</sup> de Geotextil NT 2500 en toda la longitud del filtro; Tabla No.9 e imagen No. 20

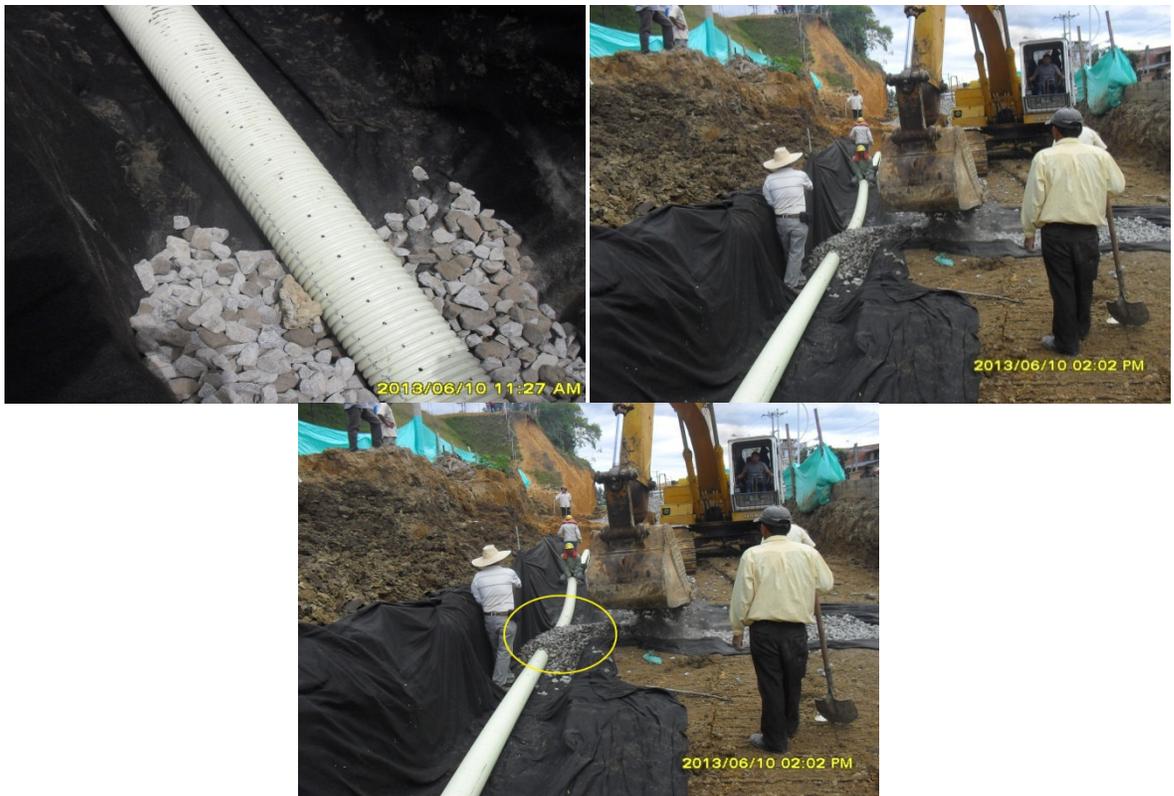
IMÁGENES No. 21. INSTALACIÓN TUBERÍA PERFORADA 8", ABSCISA K0+850-K0+880 E INSTALACIÓN DE TEE DE 8"

- Posteriormente Se instaló 37,7 ml de Tubería 8" perforada y una de Tee de 8" novafort para conexión de filtro a la cámara mixta ubicada en la abscisa K0+860, imagen No. 21

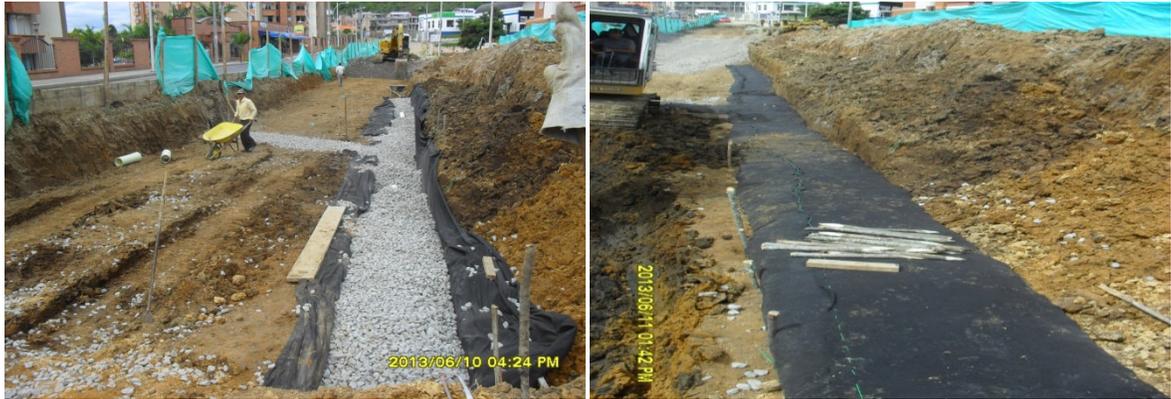
IMÁGENES No. 22. INSTALACION DE GRAVA DE 2" PARA LA CONFORMACION DEL FILTRO, ABSCISA K0+860

- El relleno del filtro se realizó con piedra filtro (GRAVA DE 2") posterior a la instalación de la tubería perforada el volumen de grava de 2" para el lleno del filtro fue de 19.8m<sup>3</sup>; imagen No.22

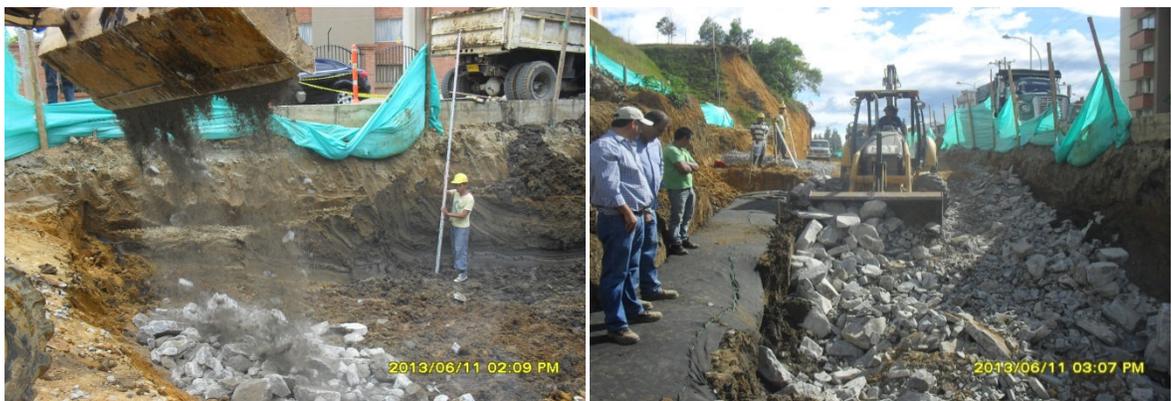
Luego de construido el filtro y conectado a la cámara mixta ubicado en la abscisa K0+860 margen izquierdo, se realizó la construcción en la zona comprendida entre las abscisas K0+850-K0+860de un pedraplen debido a que a medida que se avanzaba en la excavación, el suelo no mejoraba en cuanto a sus características portantes, como se evidencia en las imágenes No. 23

IMÁGENES No.23. CONSTRUCCIÓN DE PEDRAPLEN, ABSCISA K0+860

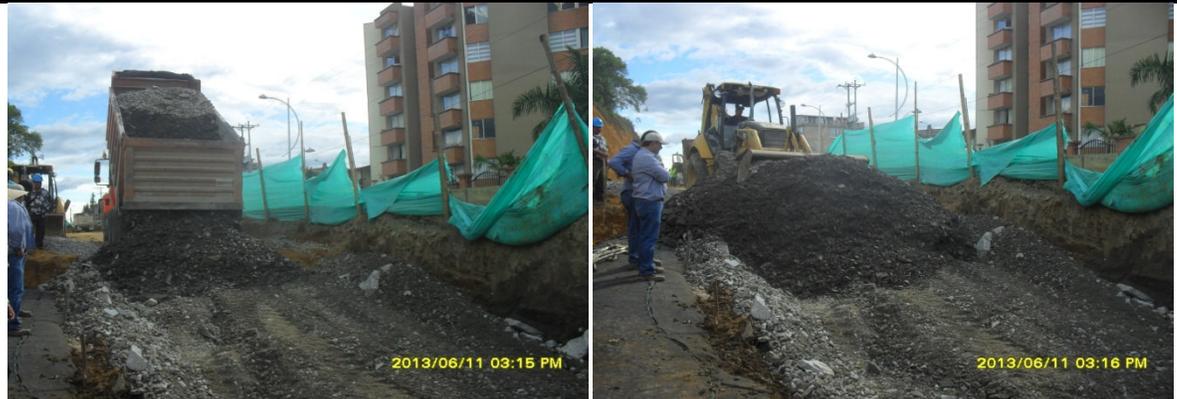
IMÁGENES No. 24. INSTALACIÓN DE CAPA DE MEJORAMIENTO, ABSCISA K0+860-K0+880

Terminado el pedraplén se instaló la capa de mejoramiento hasta llegar a nivel de rasante. Imágenes No. 24

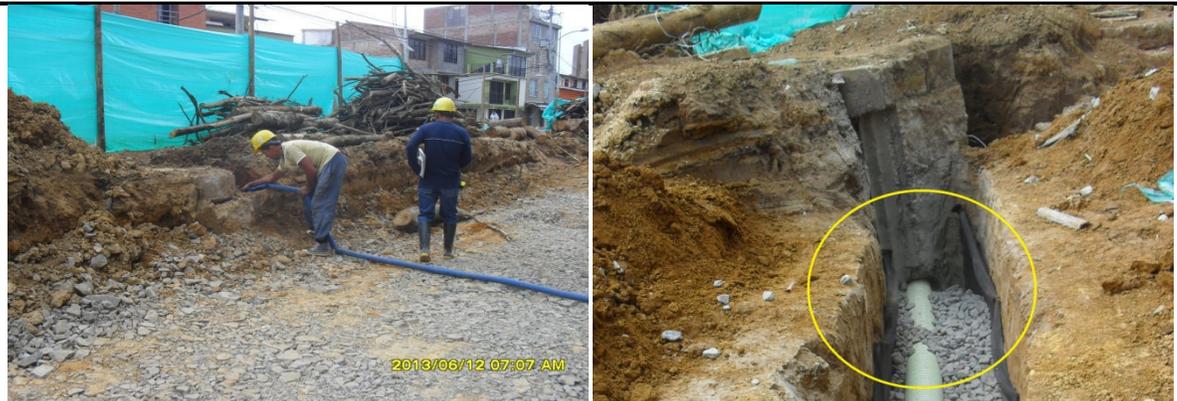
IMÁGENES No. 28. CONEXIÓN DE FILTRO A LA CÁMARA UBICADA EN LA ABCISA K0+730

La longitud fue de 30,4m iniciando al pie del talud y entregando en la cámara ubicada en la abscisa K0+730 margen izquierdo de la vía. El proceso constructivo fue similar a la solución realizada en el Fallo K0+850-K0+880, imágenes No. 28 y No. 29

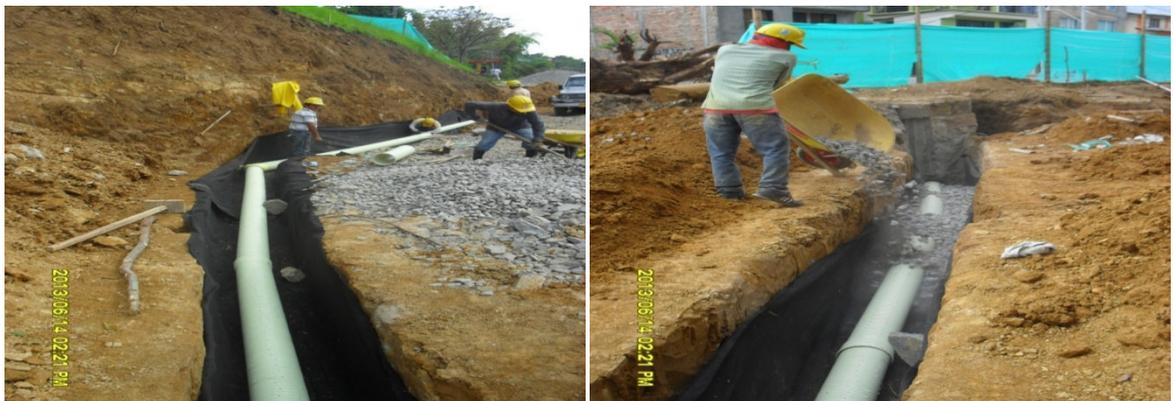
IMÁGENES No. 29. CONSTRUCCIÓN DE FILTRO DEL FILTRO, ABCISA K0+705-K0+830

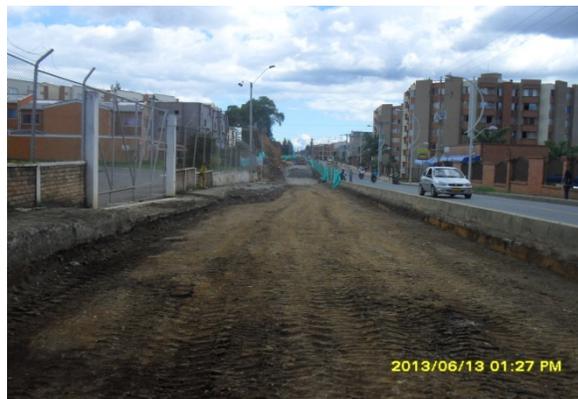
IMAGEN No. 31. FALLO, ABCISIA K0+964
