**INFORME FINAL DE PASANTIA - PRÁCTICA PROFESIONAL**  
**SUPERVISIÓN TÉCNICA ESTRUCTURAL Y CONTROL DE CALIDAD EN LA**  
**CONSTRUCCIÓN DEL PUENTE VEHICULAR SOBRE EL RIO CAUCA EN EL**  
**MUNICIPIO DE POPAYÁN**

**PAOLA ANDREA DORADO IMBACHI**

**2015**

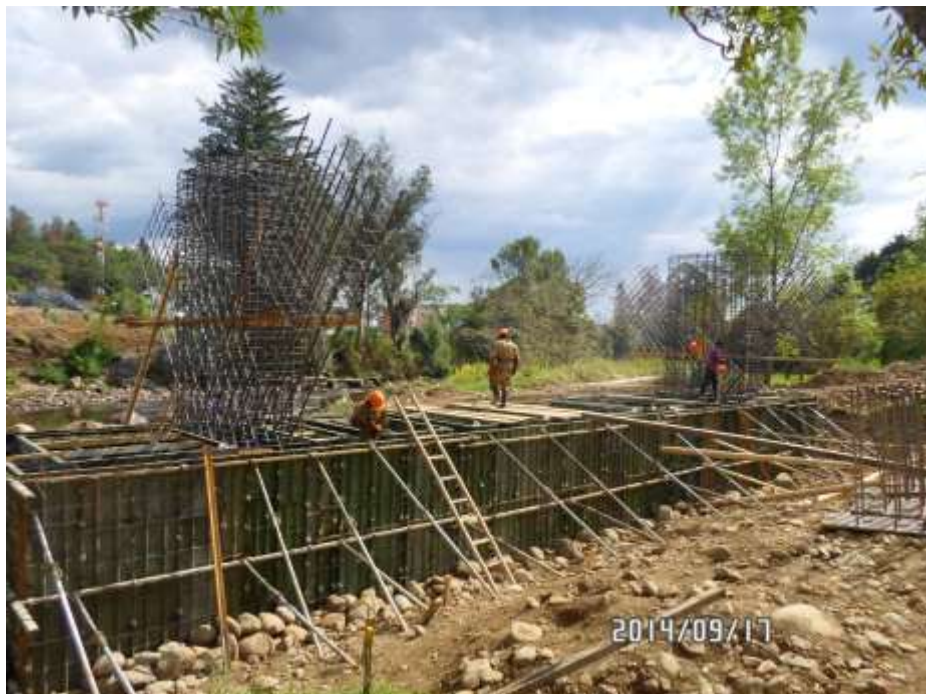
**IMAGEN 13 – ATRAQUE DE FORMALETA CON GATOS HIDRAULICOS Y TACOS DE GUADUAS EN FUNDICION CAJON VASTAGOS Y CAJON ZONA CENTRAL - PILA CENTRAL**

Para el anclaje y atraque de la formaleta se utilizaron gatos hidráulicos y tacos de guadua, lo cual para esta fundición no presentaron problemas, evidenciado en la Imagen 13

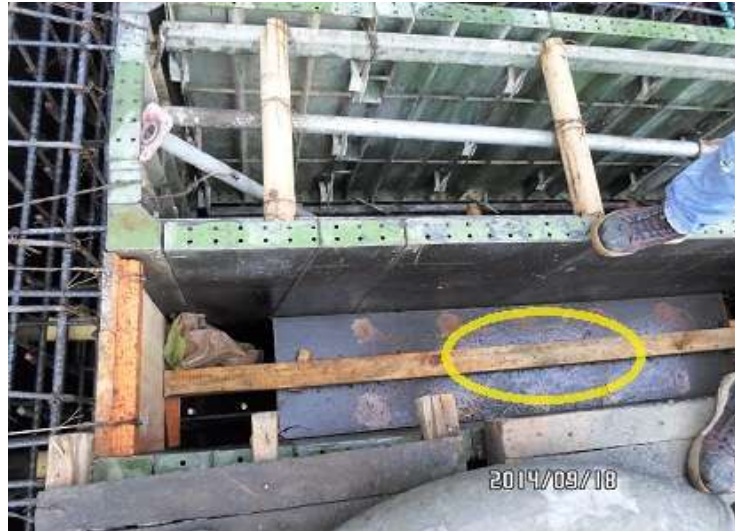
IMAGEN 16 – ILUSTRACION DE ESPACIO REDUCIDO POR PLATINA Y FORMAleta, Y LUGAR DONDE NO SE VACIO CONCRETO

En la fundición surgieron problemas para lograr introducir el concreto por debajo de las platinas debido al reducido espacio para introducir la manguera del concreto bombeable y se llenaban rápidamente los extremos, quedando un vacío de concreto justamente en el debajo del centro de la platina mostrado en la Imagen 16.

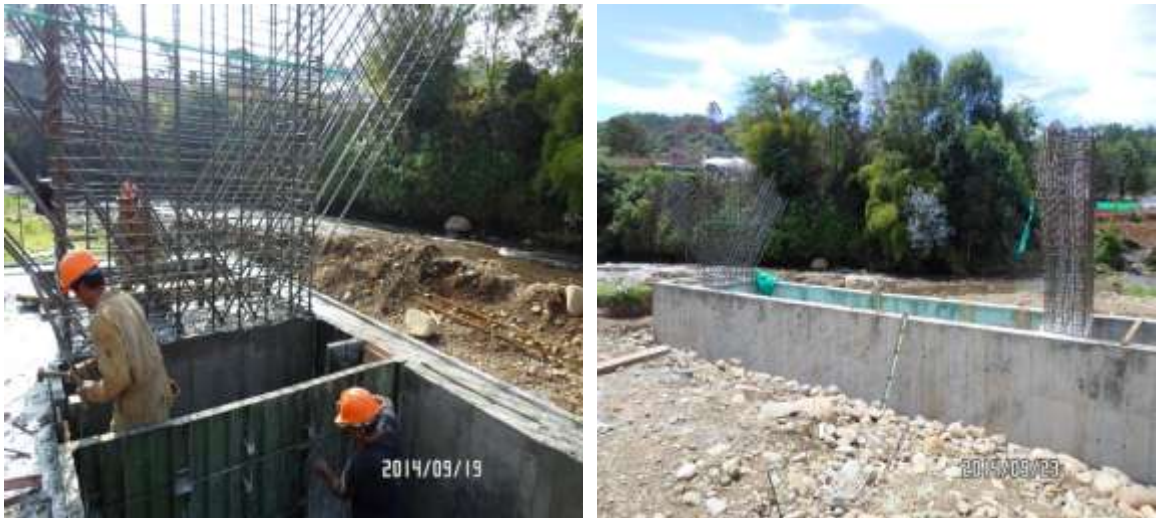
**IMÁGENES 18 – RETIRO DE FORMALETA PANTALLAS Y CAJON VASTAGO – PILA CENTRAL**

En el resto de elementos fundidos como pantallas y cajón de vástago se evidenció buen acabado lo que muestra que el vibrado se realizó de forma correcta y en la intensidad suficiente para producir una adecuada consolidación en el concreto, solamente se removieron toda la rebaba y salientes irregulares de la superficie del concreto por medio de cincel.

El acabado de las pantallas margen derecho se evidencia en las Imágenes 18.

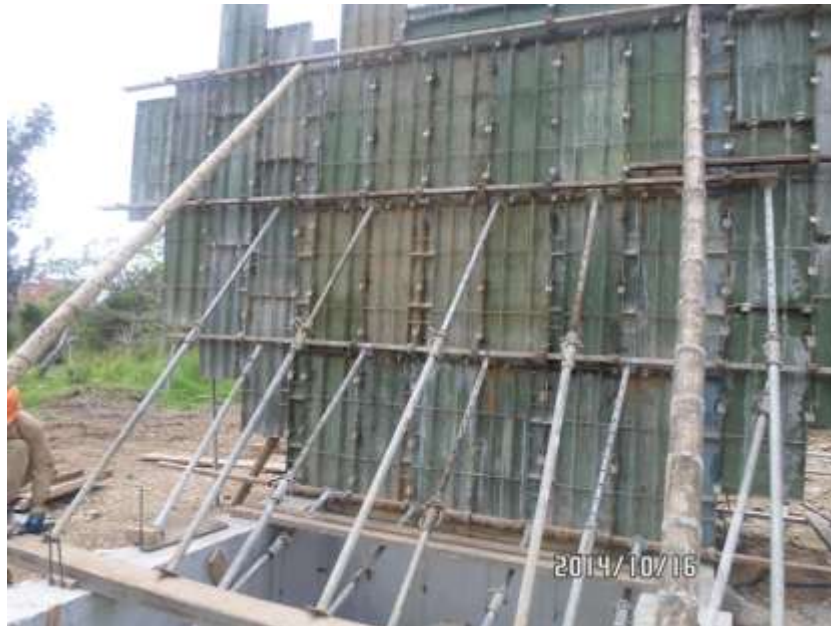
**IMAGEN 26- ATRAQUE DE FORMALETA CON GATOS HIDRAULICOS Y TACOS DE GUADUAS EN FUNDICION VASTAGOS - PILA CENTRAL**

En la formaleta también se encontraba debidamente apuntalada y amarrada para prevenir distorsiones y movimientos que pudieran producir vibraciones o deformaciones en la formaleta para lo que se utilizó tacos de guadua y gatos hidráulicos lo cual no presentó inconvenientes, se evidencia en la Imagen 26.

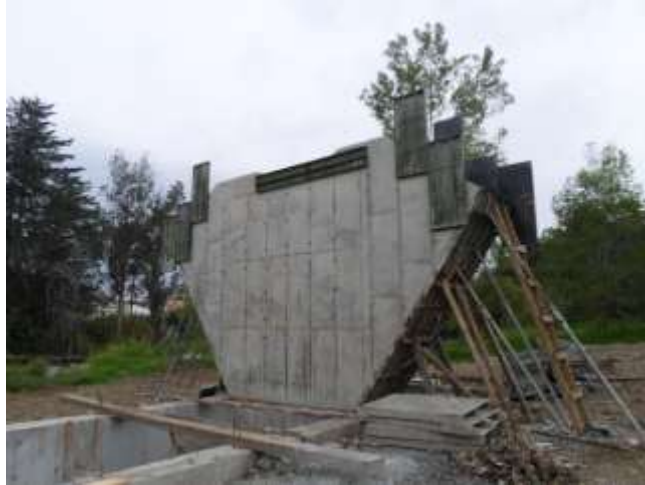
IMAGEN 32 – RETIRO DE FORMAleta VASTAGOS PILA CENTRAL

Tanto en el vástago izquierdo como derecho se evidenció buen acabado lo que muestra que el vibrado se realizó de forma correcta y en la intensidad suficiente para producir la plasticidad y adecuada consolidación en el concreto, además por el color y textura del concreto se muestra la calidad de los agregados utilizados, el proceso de retiro de formaleta metálica se muestra en la Imagen 32

El retiro de la formaleta metálica, así como el retiro de puntales se realizó cuidadosamente para que el concreto tomara gradualmente su propio peso después de un tiempo de endurecimiento del concreto de aproximadamente 24 horas.

Retirada la formaleta metálica se le realizó el respectivo curado a los vástagos fundidos con aplicación de antisol blanco de Sika.

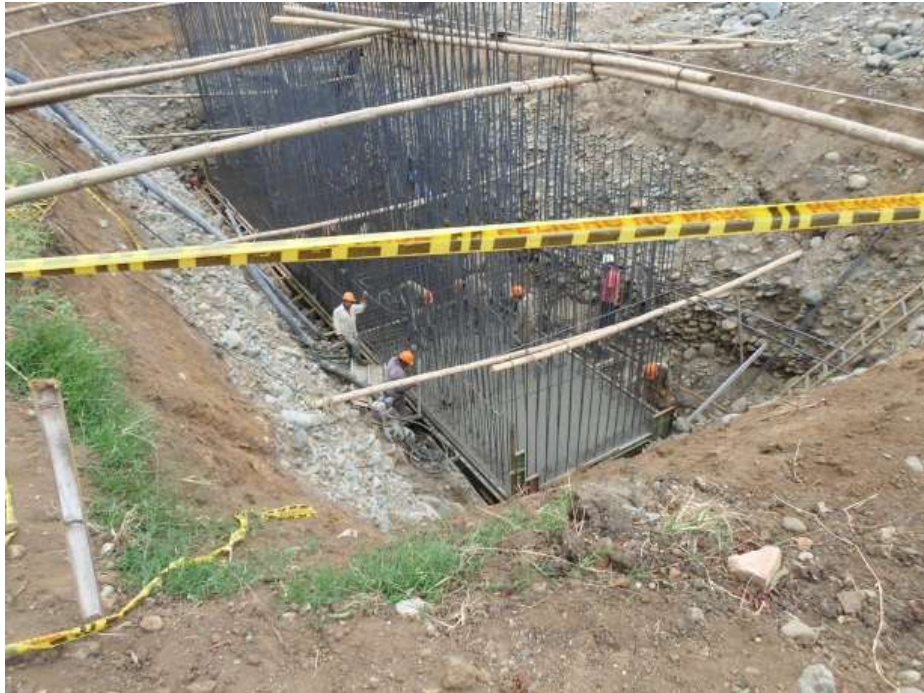
IMAGEN 40 – FUNDICION DE CIMENTACION ESTRIBO No.3

No se evidenciaron problemas con la fundición de la cimentación del estribo No.3, debido a que el concreto descargado de la mezcladora estacionaria tenía la consistencia, trabajabilidad y uniformidad para garantizar un buen desarrollo en la fundición, además de depositado muy cerca y contar con vibradores de guaya corta que evitaban la segregación del concreto y alcanzaban la densidad y plasticidad adecuada.

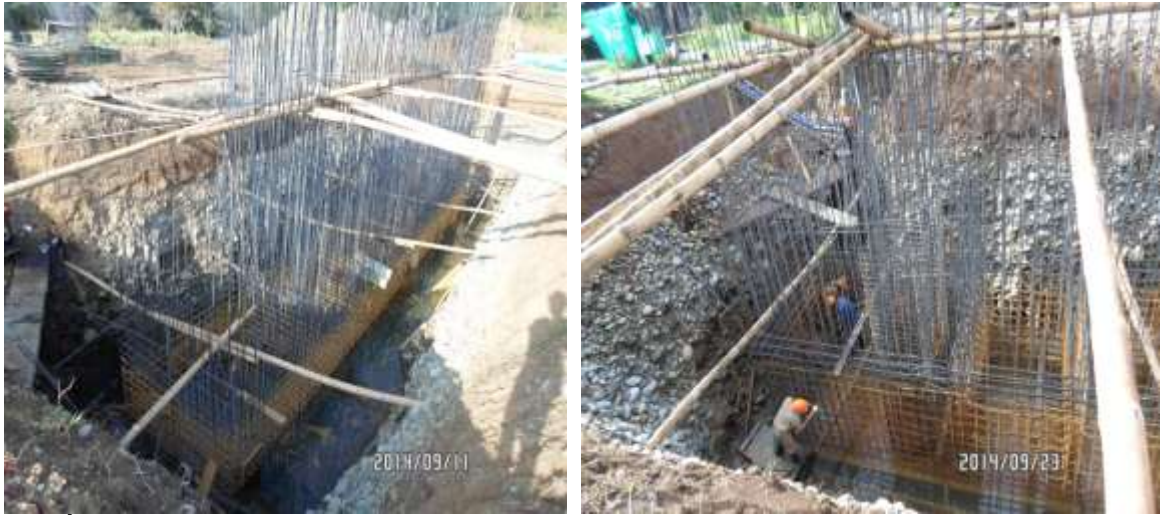
**IMÁGENES 41 – INSTALACION Y AMARRE DE ACERO DE REFUERZO ZONA CENTRAL Y CAJON DE VASTAGO PRIMER NIVEL ESTRIBO No. 3**

El refuerzo con oxido mostrados en las Imágenes 41 se lavó por medio de chorros de agua y se limpió con cepillo de alambre de acero, con tal de cumplir con especificaciones de la NTC, también se verifico que estuviera libre de barro o de aceites que puedan reducir la adherencia con el concreto, así como se verifico que estuviera totalmente amarrado y asegurado con alambre dulce, y colocado con precisión según las especificaciones del diseño o cumpliendo con las tolerancias dadas por la NSR 10 que para dimensiones es +/- 2 cm.

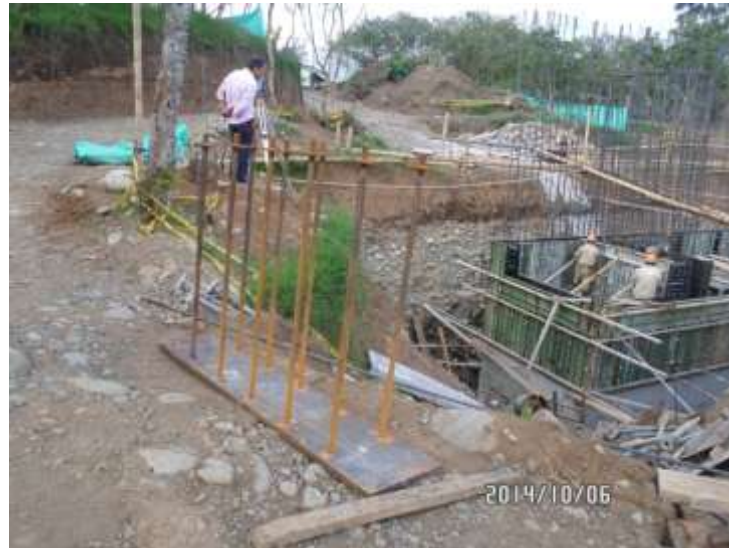
**IMAGEN 48- DETALLE PLATINA ESTRIBO No. 3**

Las platinas contienen pernos con cabeza, como se observa en la Imagen 48 el refuerzo se encuentra oxidado por lo cual se lava y se limpia con alambre de acero antes de instalarse.

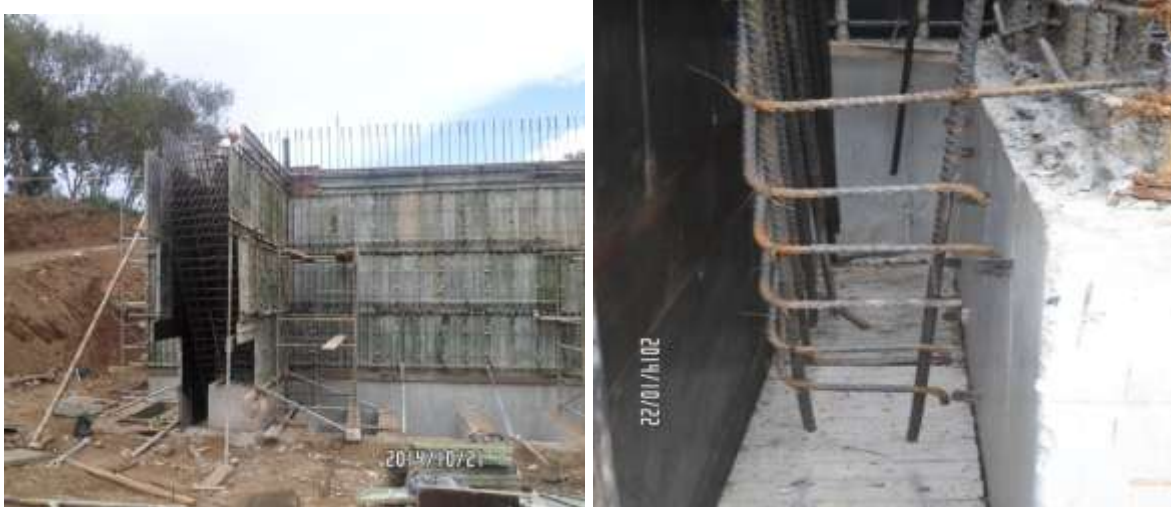
IMÁGENES 58 – ADICION DE ACERO POR AMPLIACION DE VASTAGOS ESTRIBO No. 3

- Debido a indicaciones por los especialistas fue necesario realizar una adición de acero en los vástagos del estribo No.3 K0+165,32, por lo cual se realizó la supervisión de esta actividad constructiva en la colocación de las barras de acero, Además del conteo de acero instalado adicional.

La ampliación de 0.30m hacia el lado izquierdo en ambos vástagos se evidencia en las Imágenes 58.

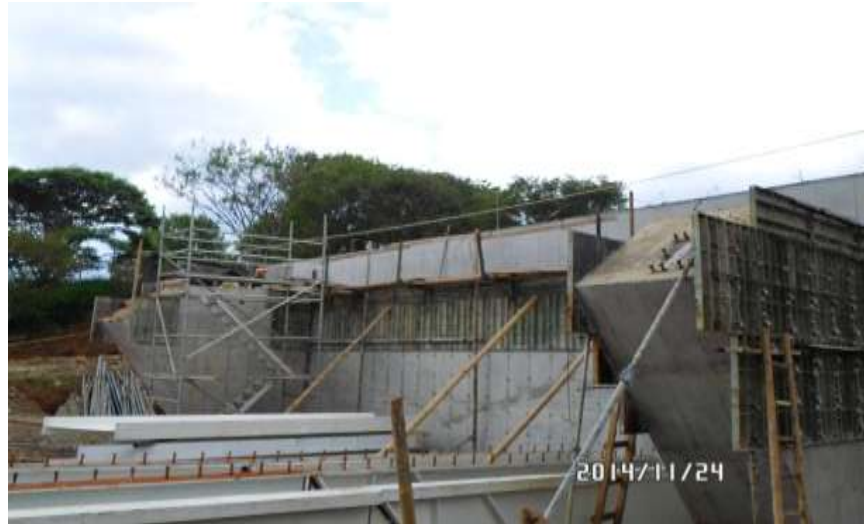
**IMAGEN 64 – RETIRO DE FORMAleta MURO DE CONTENCIÓN Y VASTAGOS ESTRIBO  
No. 3**

Tanto en el vástago izquierdo como derecho, y en el muro de contención se mostró un buen acabado lo que verifica que el vibrado se realizó de forma correcta, además por el color y textura del concreto se muestra la calidad de los agregados utilizados, el proceso de retiro de formaleta metálica se muestra en la Imagen 64.

Las superficies de concreto recibieron un acabado inmediatamente después del retiro de la formaleta, por lo que todas las varillas y alambres sobresalientes en el vastago izquierdo se cortaron, y las cavidades pequeñas se limpiaron y rellenaron con agua y cemento blanco.

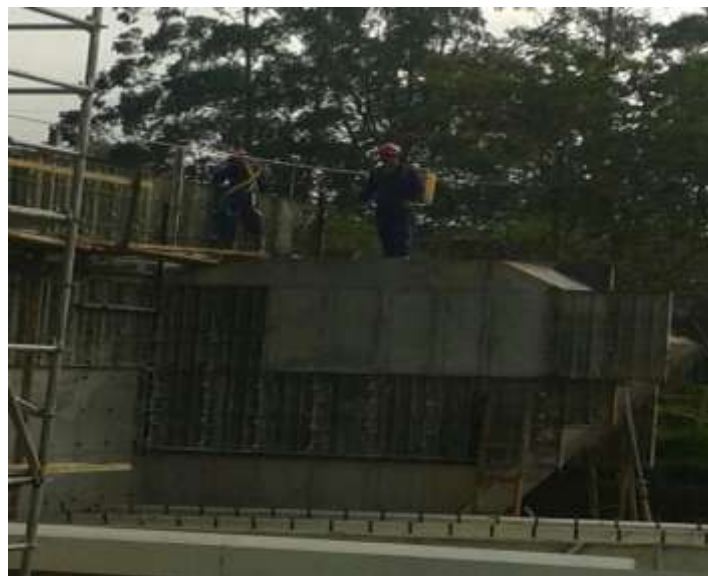
**IMAGEN 65 – APLICACIÓN DE ANTI SOL ESTRIBO No.3**

También se le realizó el respectivo curado con Sika – antisol, la aplicación del producto de reconocida calidad aplicado mediante aspersión, se muestra en la Imagen 65.

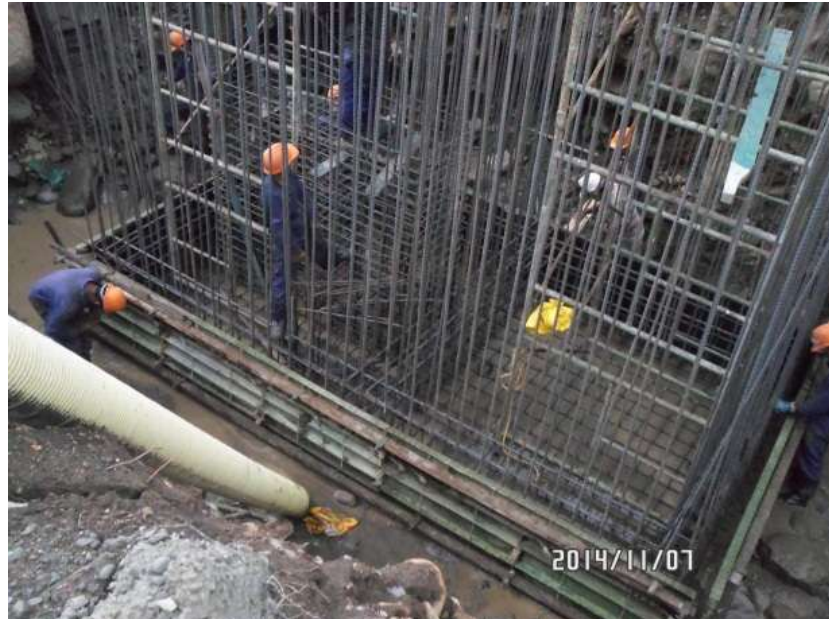
IMAGEN 77 – INSTALACION FORMALETA METALICA CIMENTO ESTRIBO No.1

Se instaló formaleta metálica para la fundición de la cimentación, mostrada en la Imagen 77, y la fundición se realizó con concreto bombeado colocado uniformemente en todo el cajón izquierdo, con un vibrado interno.

Como se muestra en la tabla 19 la altura de cimentación para el cajón izquierdo es de 0.75m, tal como se especifica en los planos.

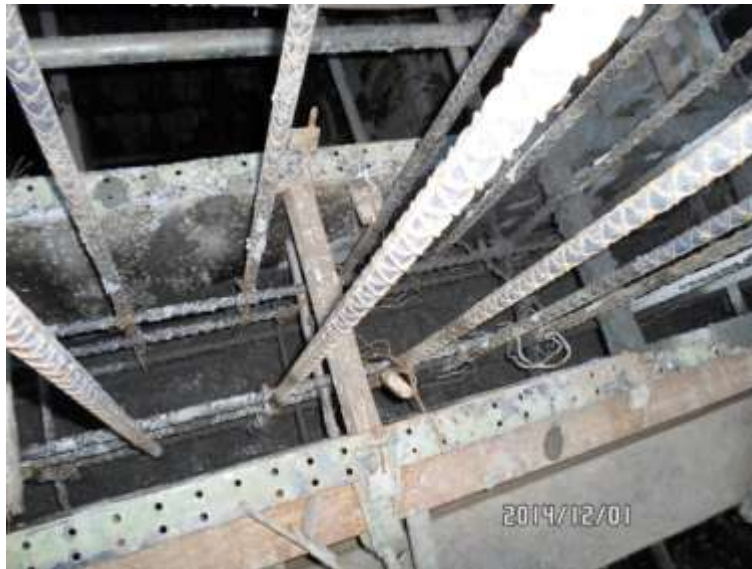
IMAGEN 83 – FUNDICION PARCIAL DE CAJON Y MURO DEL VASTAGO IZQUIERDO – RECUBRIMIENTO – ESTRIBO No.1

En la Imagen 83 se puede observar la actividad de fundición para el cajón izquierdo y también se puede ver el espacio dejado entre varillas y formaleta para garantizar el recubrimiento del acero y su correcto desarrollo de resistencia.

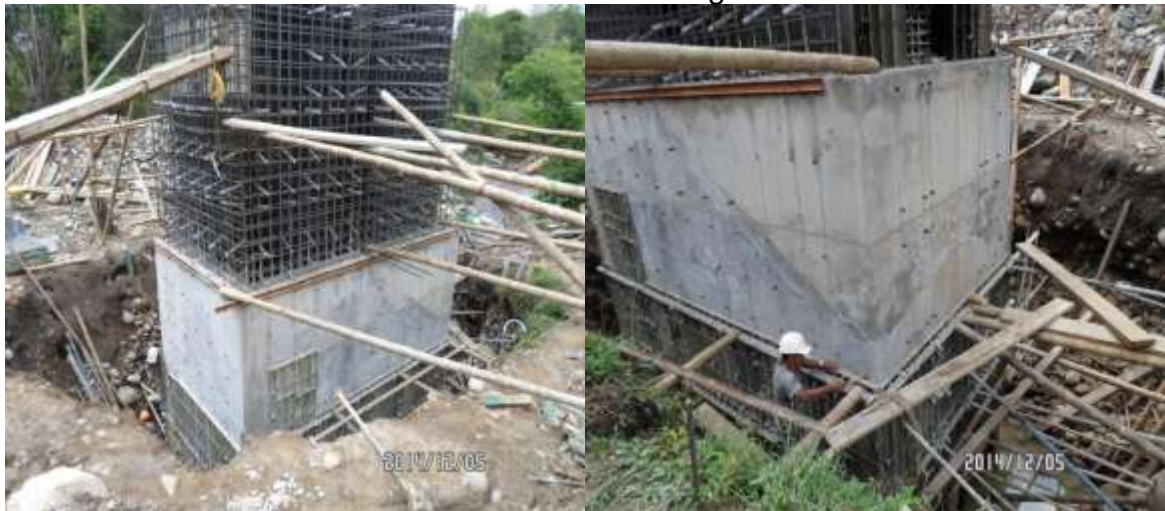
IMÁGENES 85 - RETIRO DE FORMALETA METÁLICA MURO DEL VÁSTAGO Y CAJÓN IZQUIERDO PRIMER NIVEL ESTRIBO No. 1

El retiro de la formaleta metálica se realizó cuidadosamente luego de 48 horas de fraguado, en forma tal que se le permitiera al concreto soportar su peso propio, se aprecia buen acabado lo que muestra que el vibrado se realizó de forma correcta, además por el color y textura del concreto se muestra la calidad de los agregados utilizados, también se evidencia el recubrimiento y el funcionamiento de la formaleta metálica quedando perfectamente envueltas de concreto, el proceso de retiro de formaleta metálica se muestra en las Imágenes 85.

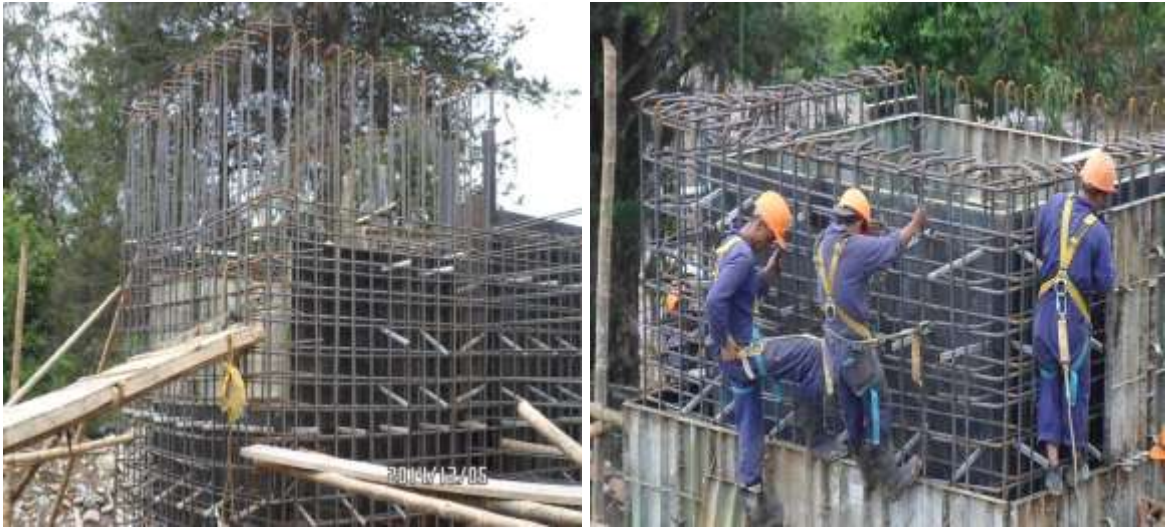
**IMÁGENES 86 – INSTALACION TOTAL DE ACERO DE REFUERZO CAJON Y VASTAGO IZQUIERDO – ESTRIBO No.1**

Se realiza la instalación y amarre total para la terminación del cajón y vástago izquierdo, hasta el nivel requerido de 1792.09 como se muestra las Imágenes 86.

La colocación del refuerzo se supervisó en que se colocara con precisión y con el espaciamiento de acuerdo a los planos y diseños, se verificó que estuviera adecuadamente asegurado y amarrado para evitar desplazamientos en la colocación del concreto.

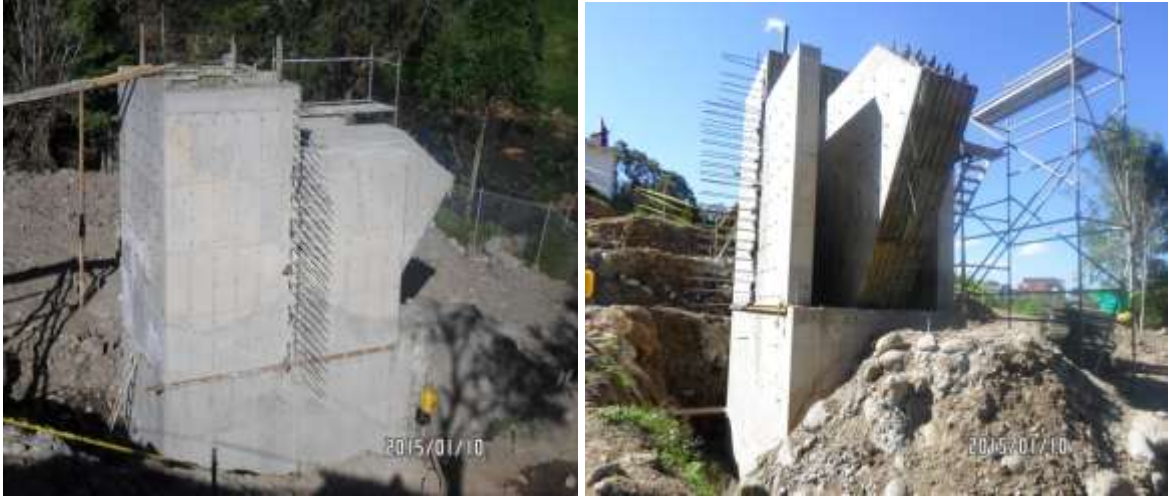
IMÁGENES 94 - RETIRO DE FORMALETA METÁLICA CAJÓN Y VÁSTAGO IZQUIERDO  
ESTRIBO No.1

Se evidenció buen acabado lo que muestra que el vibrado se realizó de forma correcta y en la intensidad suficiente para producir una adecuada consolidación en el concreto, además por el color y textura del concreto se muestra la calidad de los agregados utilizados, el proceso de retiro de formaleta metálica se muestra en las Imágenes 94.

Retirada la formaleta metálica se le realizó el respectivo curado a los elementos fundidos con aplicación de sika anti sol.

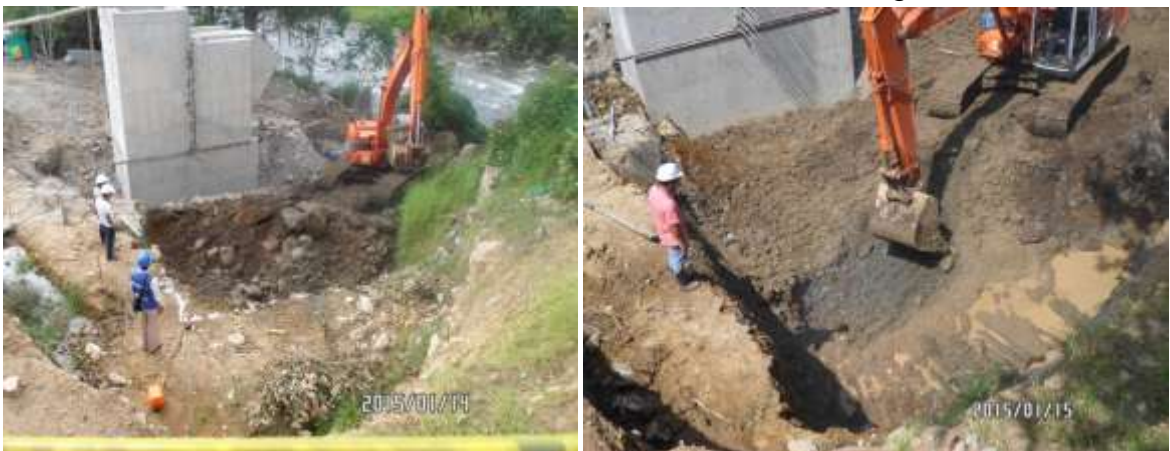
IMÁGENES 95 - EXCAVACIÓN PARA MURO DE CONTENCIÓN ESTRIBO No.1

Se realizó la excavación del muro de contención del estribo No.1 se contrató una excavadora sobre orugas marca HITACHI, el volumen de excavación fue de 371.81m<sup>3</sup>. La actividad de excavación se evidencia en las Imágenes 95.

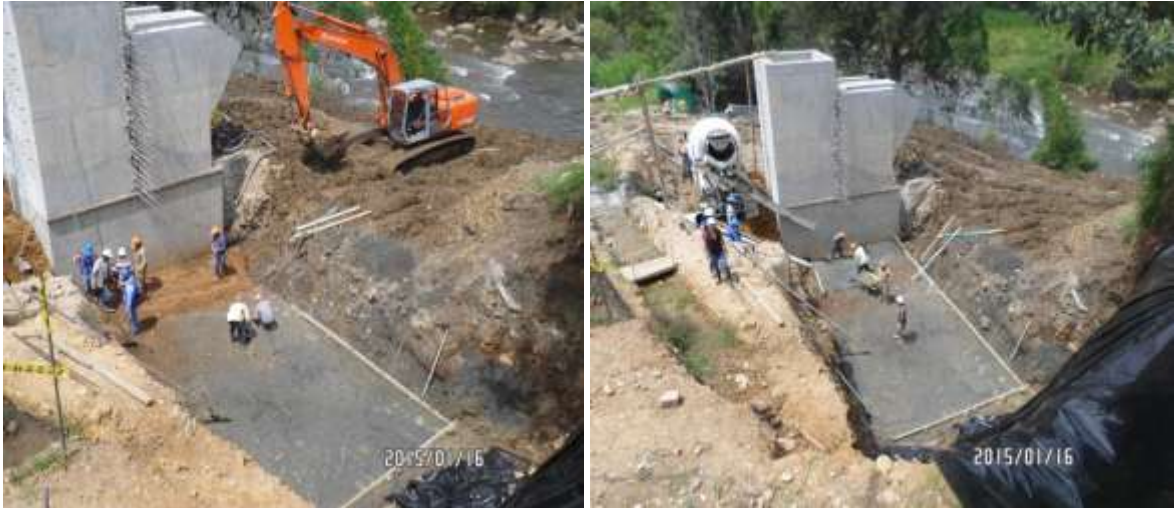
**IMÁGENES 96 – SOLADO DE LIMPIEZA DEL MURO DE CONTENCIÓN ESTRIBO No.1**

Como parte para la preparación de la cimentación, se hace necesaria la limpieza del suelo natural, por lo cual deben recubrirse con una capa delgada de concreto, como se puede ver en las Imágenes 96.

La fundición se realizó manualmente se utilizó concreto premezclado pero no fue necesaria la utilización de la bomba.

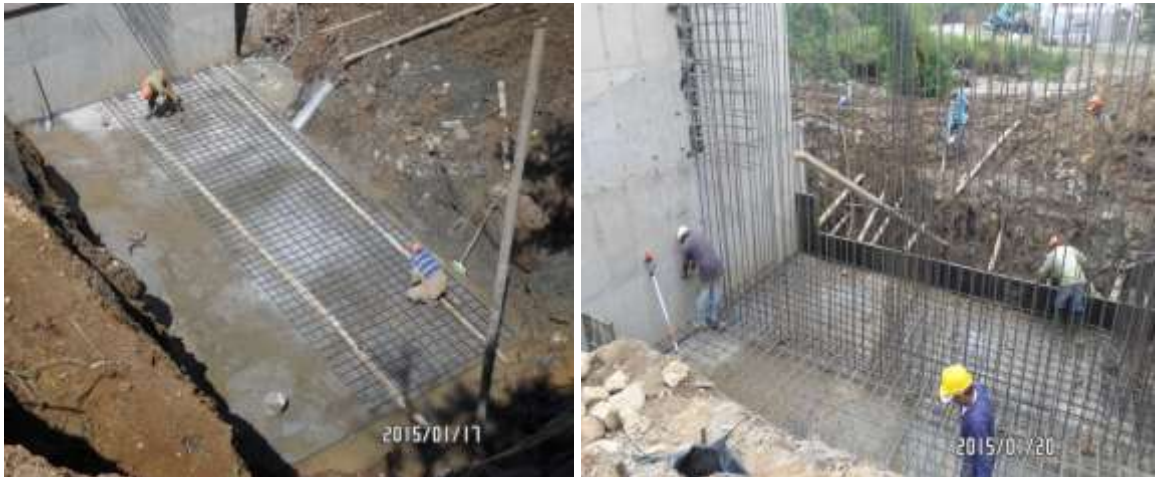
IMAGENES 98 - INSTALACIÓN Y AMARRE DE ACERO DE REFUERZO ZARPA DE MURO DE CONTENCIÓN ESTRIBO No.1

Se realizó la supervisión de la actividad constructiva de corte, doblamiento, figuración y la colocación de las barras de acero para la estructura de concreto reforzado, en este caso para la zarpa del muro de contención del estribo No.1 K0+065,32 Además se realiza el chequeo de cantidades y dimensiones del acero instalado.

En la colocación de las barras de acero la parrilla inferior se colocaban sobre rocas de dimensión pequeña y se amarraba el acero con alambre dulce, para la parrilla superior se amarraron a las varillas verticales y se apoyaron por el gancho izquierdo, tal como se muestra en los planos y diseños.

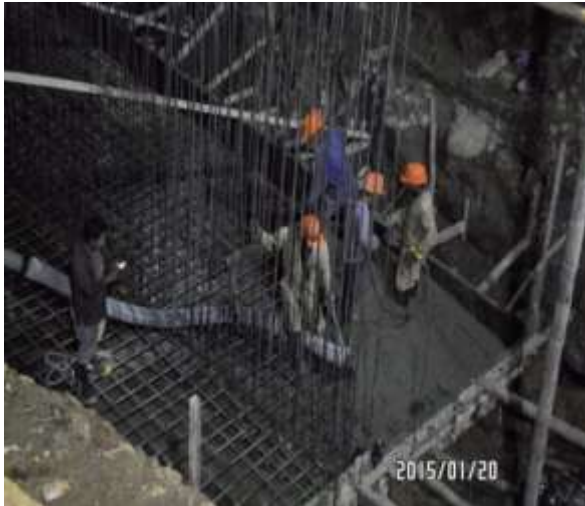
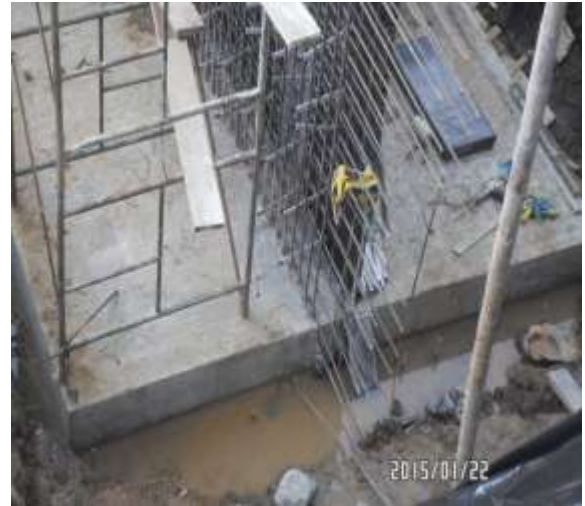
IMÁGENES 99 - FUNDICIÓN DE ZARPA DE MURO DE CONTENCIÓN ESTRIBO No.1

Se realizó la supervisión de actividad de fundición de concreto en la zarpa del muro de contención, el registro se evidencia en las Imágenes 99, y la fundición se realiza por medio de concreto bombeado, dando el vibrado internamente.

Como se puede ver en las Imágenes 99 margen izquierda la fundición se realizó en horas nocturnas por motivos ajenos al contratista, siguiendo la norma técnica que exige que todo el concreto debe ser vaciado en horas de luz solar a menos de que se disponga de un adecuado sistema de iluminación, se instalaron reflectores aprobados por la interventoría, la terminación de la zarpa se evidencia en la imagen de margen derecha donde ya se ha retirado la formaleta y se puede evidenciar un buen acabado en el elemento.

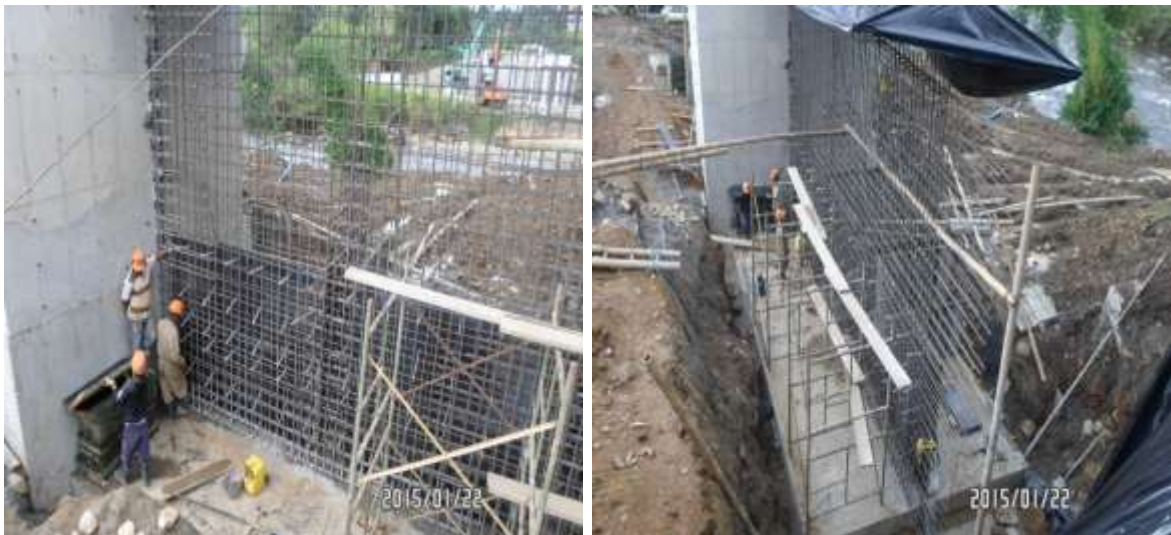
**IMÁGENES 101 - INSTALACIÓN Y AMARRE DE ACERO MURO DE CONTENCIÓN Y CONTRAFUERTE MURO ESTRIBO No.1**

Se realizó la supervisión de la actividad constructiva de corte, doblamiento, figuración y la colocación de las barras de acero para la estructura de concreto reforzado, en este caso para el muro de contención y los contrafuertes del muro del estribo No.1 K0+065,32 Además se realiza el chequeo de cantidades y dimensiones del acero instalado.

La cantidad de acero de acuerdo al despiece y el contado respectivamente con las dimensiones del acero instalado que se muestra en la Imágenes 101, se representan en la siguiente Tabla 26.

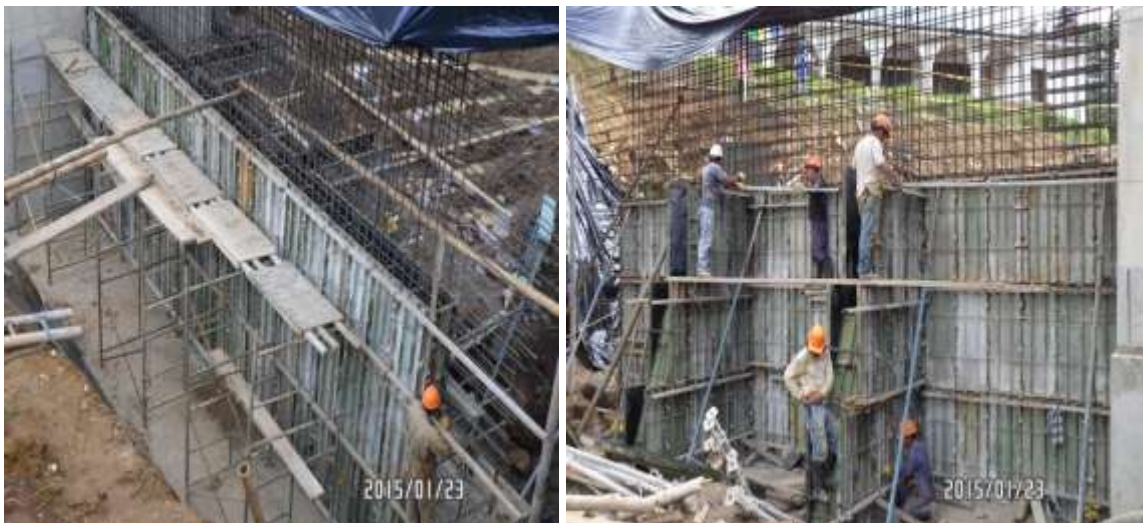
**IMÁGENES 102 - INSTALACIÓN DE FORMAleta METÁLICA MURO DE CONTENCIÓN Y  
CONTRAFUERTE MURO ESTRIBO No.1**

Se realizó la instalación de formaleta metálica para el muro de contención y los contrafuertes, con el propósito de confinar y dar forma al concreto garantizando el espesor de 0.075m y el correcto desarrollo del acero, para instalar la formaleta primero adicionando aceite para evitar que quede adherida a los elementos a fundir, además de que no manche la superficie del concreto y no pueda ser adsorbida por este, y aseguradas por medio de corbatas, ángulos, rieles.

La formaleta también se encontraba debidamente apuntalada, amarrada, atraque con gatos hidráulicos y tacos de guadua, para prevenir distorsiones y movimientos que pudieran producir vibraciones o deformaciones en la formaleta.

En las imágenes 102 también se muestra la instalación de andamios de tijera y pasarelas para mejorar el trabajo en alturas.

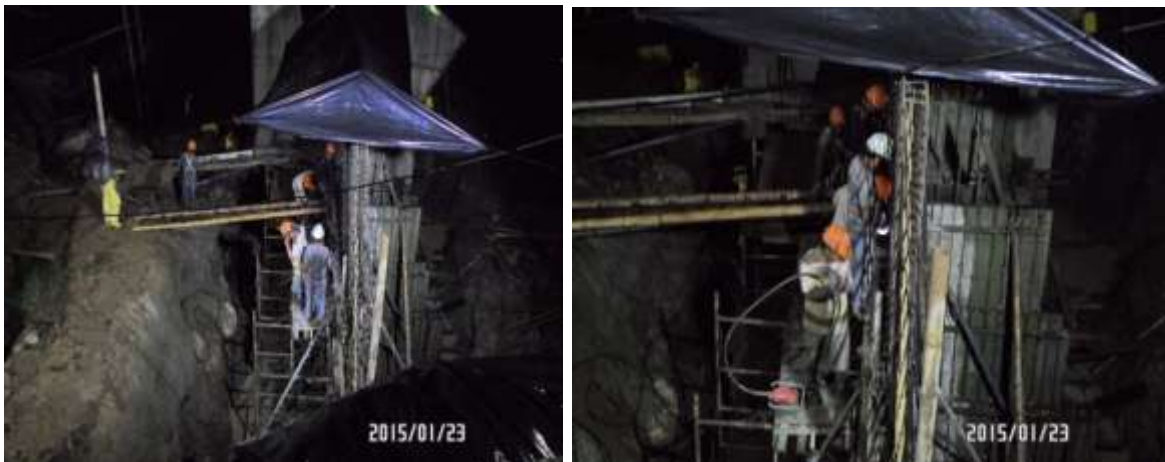
IMÁGENES 104 -FUNDICIÓN DE MURO DE CONTENCIÓN Y CONTRAFUERTE MURO ESTRIBO NO.1

La primera fundición parcial se evidencia en las Imágenes 104, se realizó hasta la altura de 6m, altura de los contrafuertes que se puede apreciar en las imágenes 102, se realiza por medio de concreto bombeado, dando el vibrado interna y externamente, además se instalaron 3 reflectores para poder realizar la fundición en horas nocturnas.

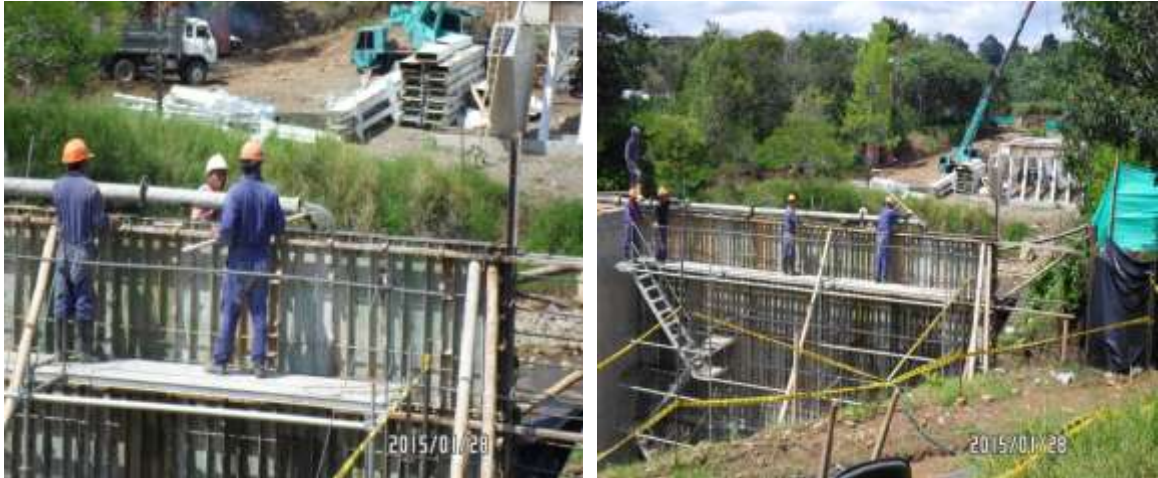
**IMÁGENES 105 - FUNDICIÓN FINAL MURO DE CONTENCIÓN ESTRIBO No.1**

La fundición final del muro de contención se realiza en una altura de 1.17m, para esta fundición debido a la altura se instalaron andamios de escaleras y pasarela, se realiza con concreto bombeado, realizando vibrado interna y externamente.

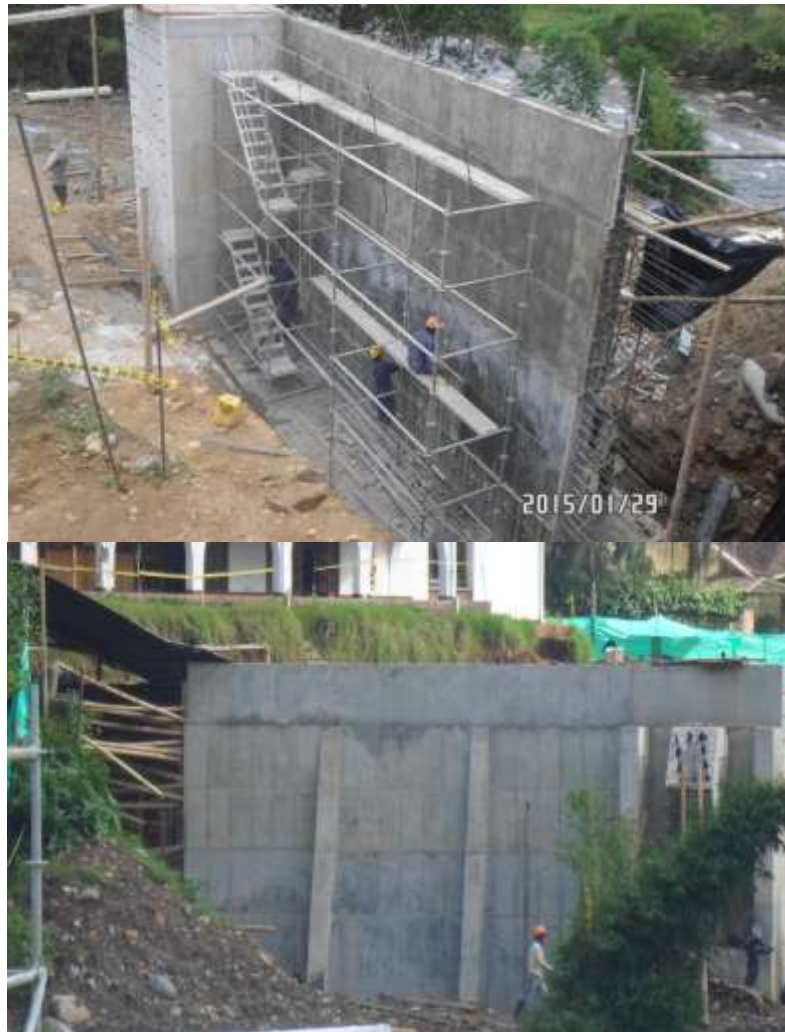
**IMÁGENES 106 – RETIRO FORMAleta METALICA MURO DE CONTENCIÓN Y  
CONTRAFUERTE MURO ESTRIBO No.1**

Se observaron hormigueros en el muro de contención lo que puede deberse a la falta de vibrado, y como consecuencia de las condiciones nocturnas de fundición para un vibrado externo, por lo cual fue necesario realizar actividades para resanar el muro; estas actividades consistieron en cincelar a ras de la superficie, limpiar las cavidades y saturarse con mortero y agua. el proceso de retiro de formaleta metálica se muestra en las Imágenes 106.

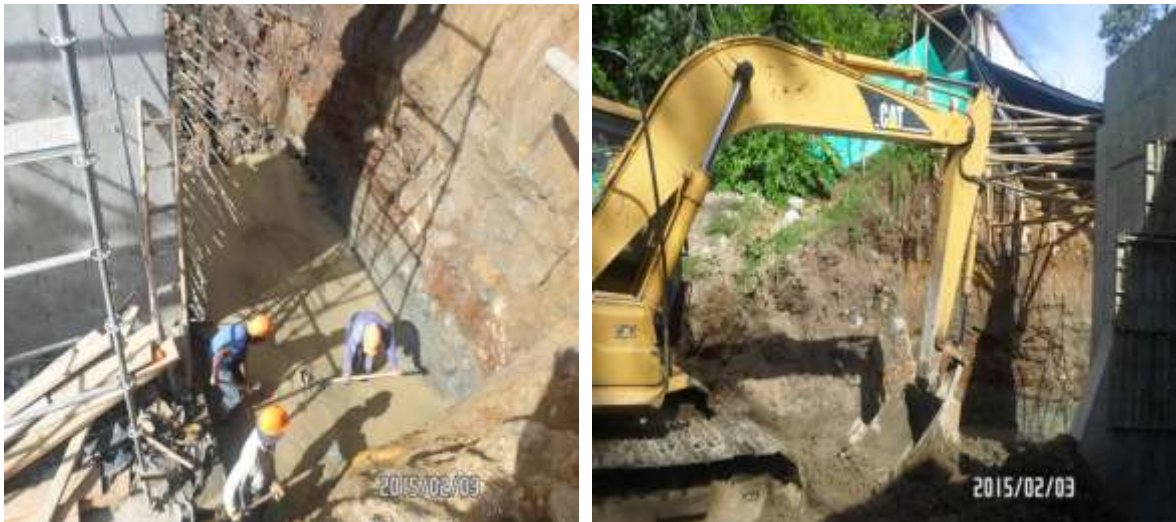
**IMÁGENES 107 – EXCAVACION CAJON DERECHO ESTRIBO No.1**

Se realizó la excavación del cajón derecho del estribo No.1 se contrató una excavadora sobre orugas marca CATERPILLAR, la excavación se realizó para un área de 3.30m y 5.90m, con una altura de 7.17m, hasta el nivel de cimentación del muro de contención, además de se instaló atraque con tacos de guadua para prevenir el deslizamiento del talud vecino del predio “Mi Vaquita”, la altura restante por excavar para la construcción del cajón derecho es de 3.5m, pero debido al riesgo de deslizamiento el proceso constructivo indicado por los diseñadores para su construcción es de pozo indio.

Debido que en el momento de la excavación se encontraron rocas de diámetros grandes junto al predio vecino que difícilmente se podían picar manualmente o retirar con excavadora, se procedió a utilizar un agente demoledor no explosivo de nombre CRAS producto de toxement, para la demolición de rocas rodantes sin afectar al terraplén vecino a la obra, y continuar con la construcción del cajón derecho del estribo k0+065.32.

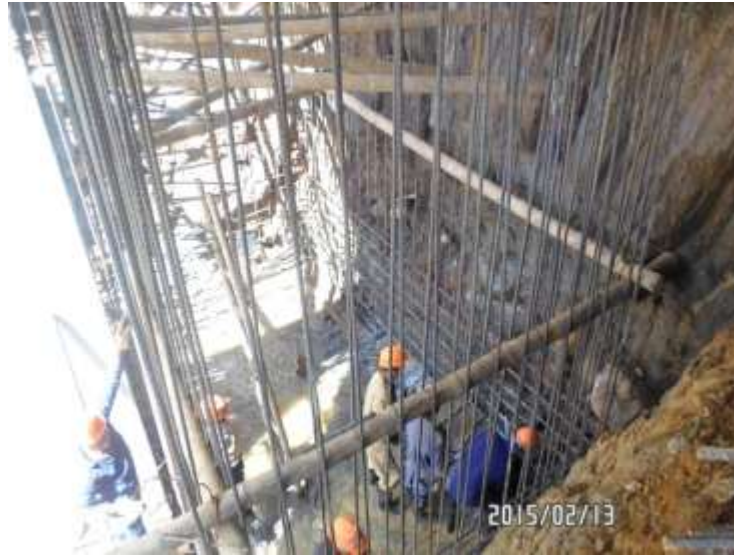
**IMAGEN 109 - INSTALACIÓN Y AMARRE DE ACERO DE REFUERZO CAJÓN DERECHO ESTRIBO No.1**

Se realizó la supervisión de la actividad constructiva de corte, doblamiento, figuración y la colocación de las barras de acero para la estructura de concreto reforzado, en este caso el cajón derecho, pantalla y contrafuertes cajón del estribo No.1 K0+065,32 Además se realiza el chequeo de cantidades y dimensiones del acero instalado.

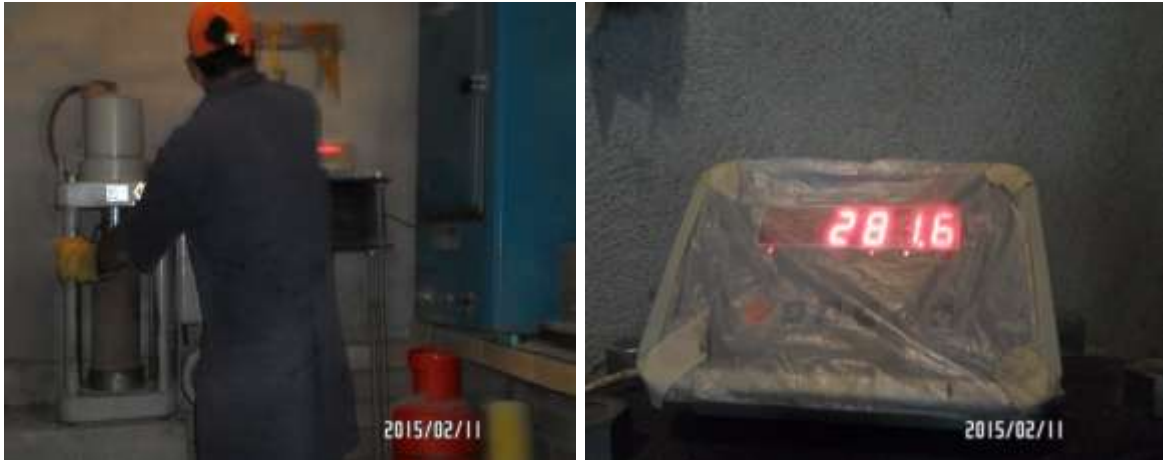
IMÁGENES 113 – ROTURA DE CILINDROS

Como parte de la verificación de los resultados entregados por el proveedor, se tomaron muestras de concreto, se realizaron los especímenes y se sometieron a todas las condiciones descritas por la norma, posteriormente se llevaron a ensayarse en un laboratorio, el registro de la actividad realizada se muestra a continuación en las Imágenes 113.

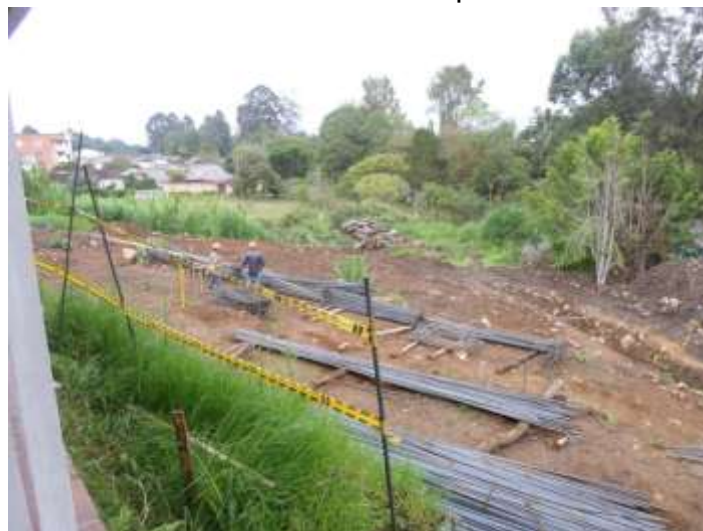
IMAGEN 114 – ALMACENAMIENTO DE ACERO

El proveedor del acero en cada entrega anexaba los ensayos correspondientes realizados para el acero y el cumplimiento de resistencia del mismo.
