**PARTICIPACION COMO AUXILIAR DE INGENIERIA CIVILEN EL ÁREA DE
CONTRATACION DENTRO DE LA SECRETARIA DE PLANEACIÓN E
INFRAESTRUCTURADEL MUNICIPIO DE CAJIBIO CAUCA**

**INFORME FINAL DE PRÁCTICA PROFESIONAL PARA OPTAR POR EL
TÍTULO DE INGENIERA CIVIL**

**PRESENTADO POR:
VIVIAN ANDREA GALINDO SANDOVAL**

**UNIVERSIDAD DEL CAUCA
FACULTAD DE INGENIERÍA CIVIL
PROGRAMA INGENIERIA CIVIL
DEPARTAMENTO DE CONSTRUCCION
POPAYÁN
2015**

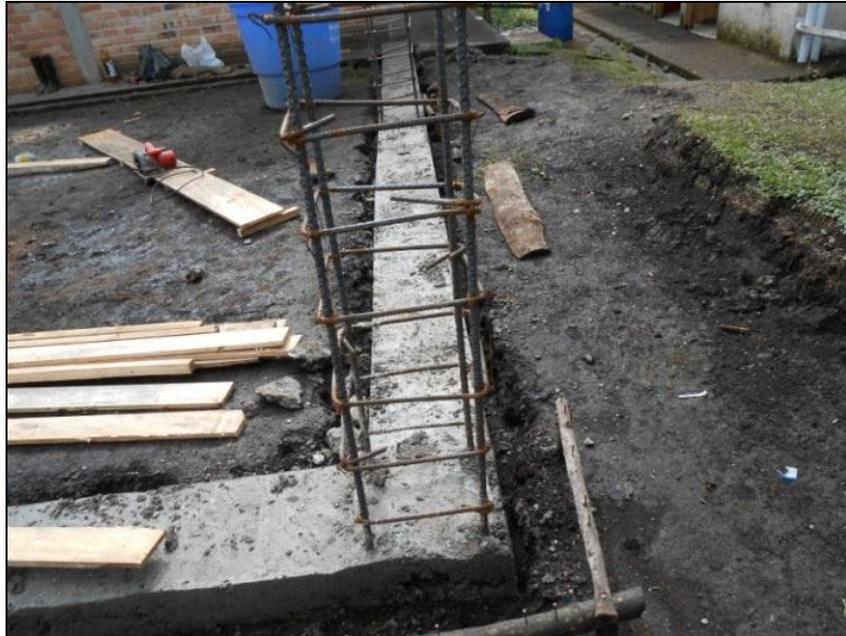
Figura 2. Sitio de Obra Aula La Capilla

Cuando se dio inicio a la pasantía ya se habían realizado las labores de localización, replanteo y fundición de los elementos de cimentación en el sitio de obra.

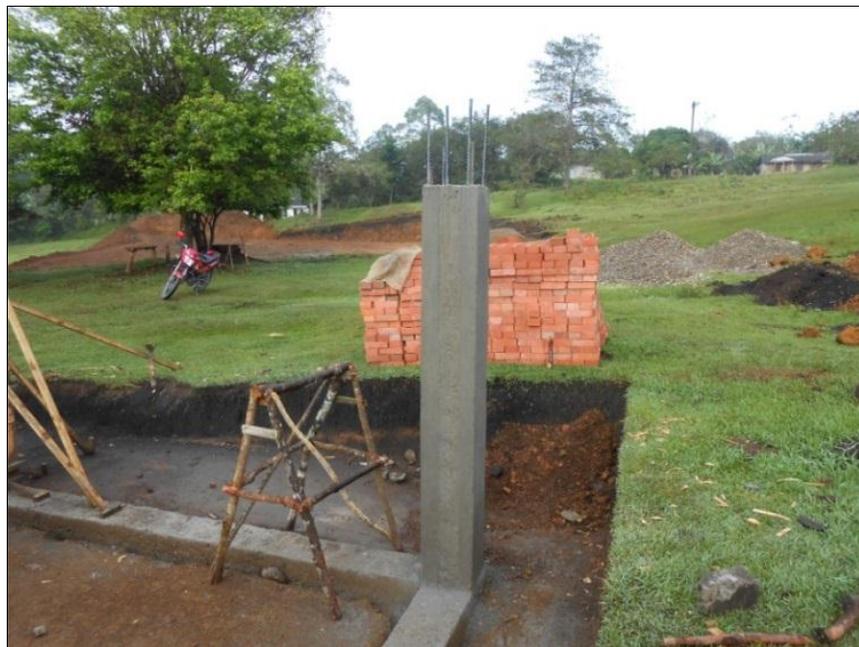
Figura 3. Textura de columnas

Se realiza la fundición de 5 columnas, donde una vez el concreto ha endurecido se desencofran y se supervisa la textura, dimensión y la verticalidad de las mismas de acuerdo a los ejes trazados obteniendo resultado satisfactorio. Se tienen columnas de 0.3 x 0.3 m de sección con una altura de 2.30 m.

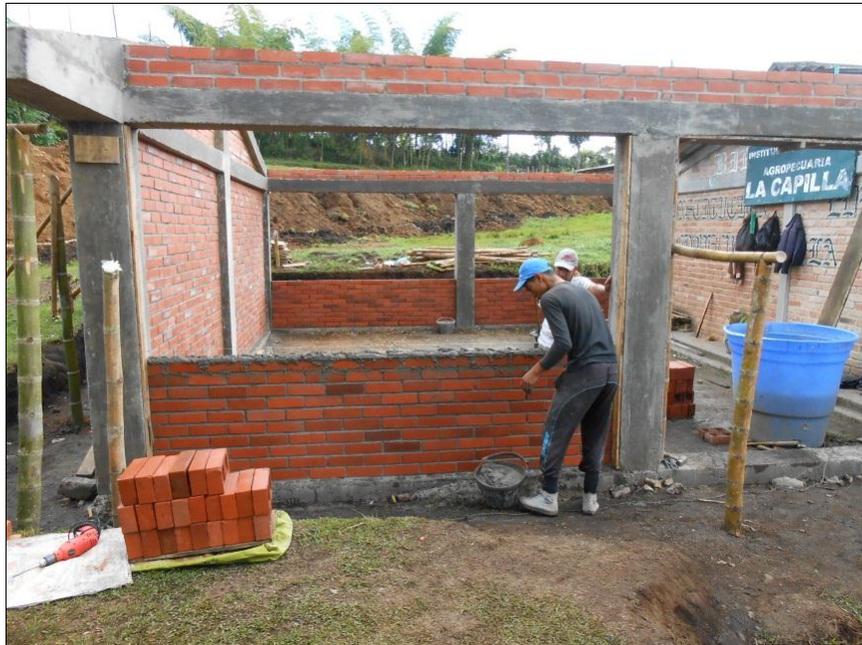
Figura 4. Conformación de muros

- Los ladrillos fueron previamente humedecidos para evitar la pérdida de agua del mortero utilizado para la pega.
- Es importante garantizar la alineación, nivelación y plomo de los muros, pues se garantiza que a medida que avanza la pega se logre una buena conformación.
- Es importante retirar la rebaba que va quedando durante la pega antes de que el mortero endurezca y pueda producir manchas permanentes.

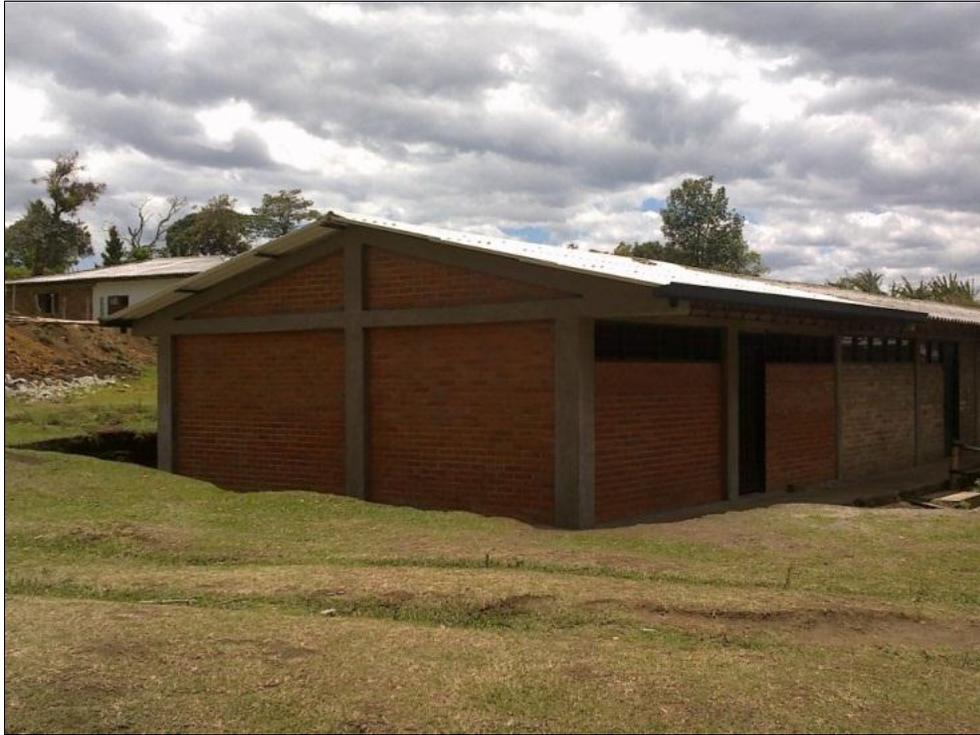
Figura 6. Aula Escolar Terminada

- No se realiza la colocación de los bajantes de aguas lluvias, ítem que debió estar contemplado dentro del contrato.
- La obra contemplaba sólo la construcción de la primera etapa del aula; en mi opinión se debería invertir recursos adicionales para que la obra quede funcionalmente apta para su uso; realizando por lo menos la instalación de las redes eléctricas para que la comunidad educativa realice adecuadamente todas sus actividades.

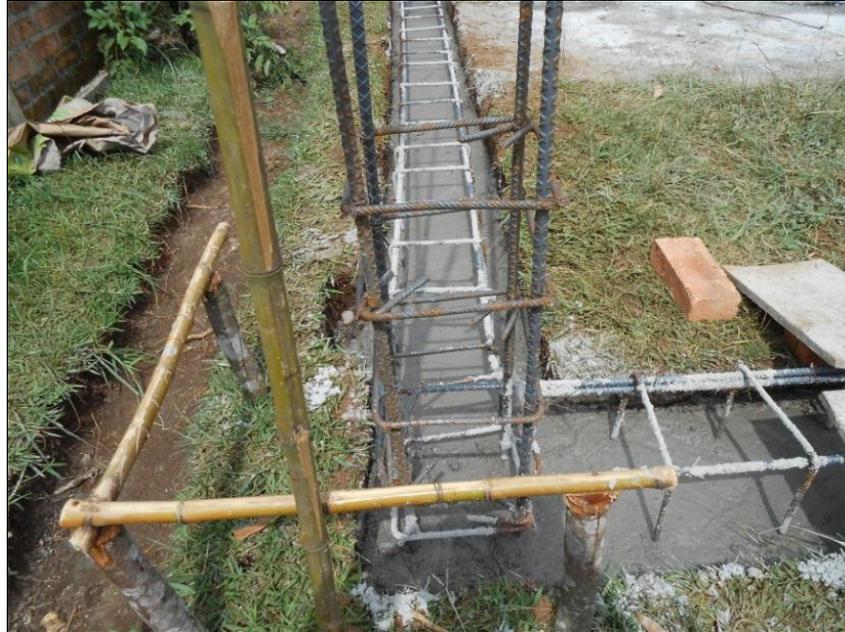
Figura 7. Fundición Viga de Cimentación Aula La Pajosa

Cuando se llega por primera vez al sitio de obra ya se habían realizado las labores de localización, replanteo y se estaba iniciando fundición de estructuras de cimentación; sin embargo al encontrar el terreno con presencia de vegetación se recomienda que se realice el descapote total del terreno oportunamente.

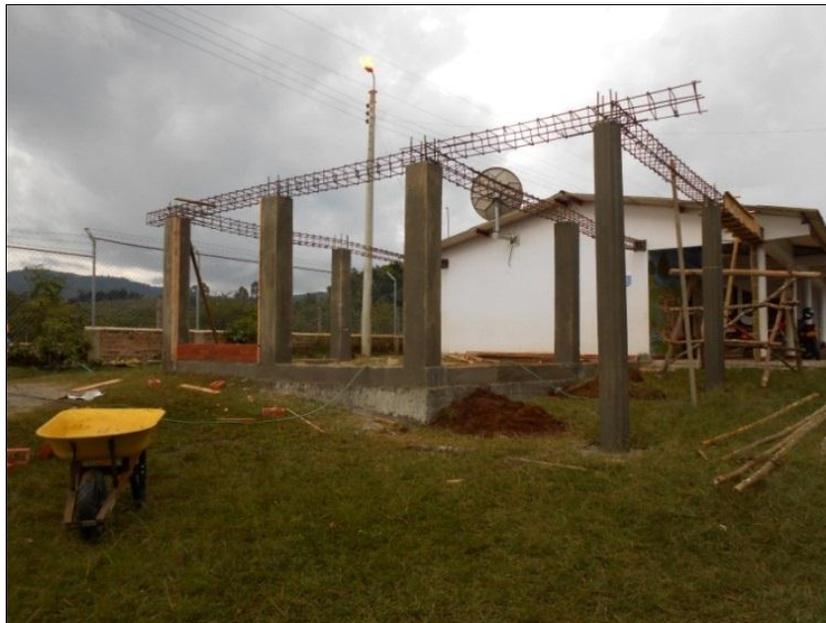
Figura 8. Columnas y herrajes viga de amarre Aula La Pajosa

- Es importante realizar un buen encofrado para garantizar que el acabado final sea perfecto.
- Se supervisa que para la fundición se utilice concreto que garantice manejabilidad y no sea un mezcla muy liquida , además que los agregados presentes en el sitio de obra se encuentren almacenados adecuadamente.

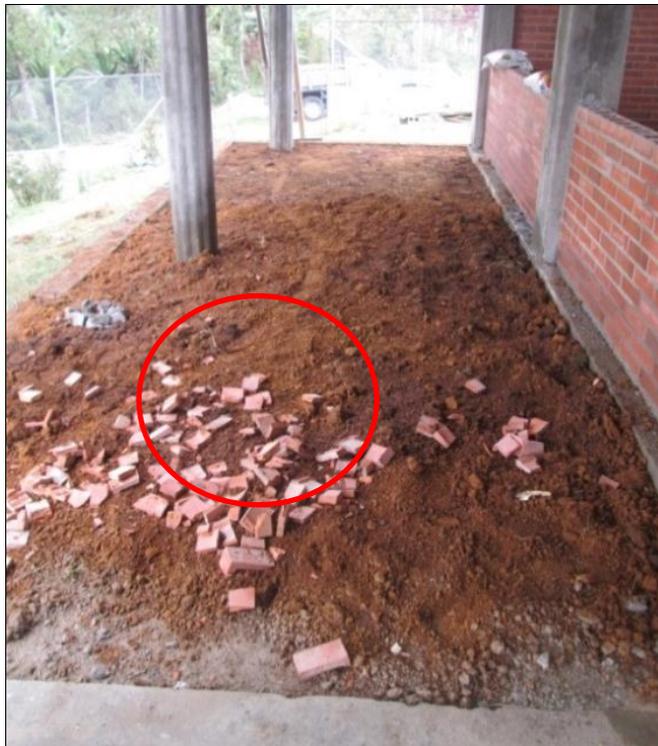
Figura 11. Relleno con material común

- En los diseños no está establecido el detalle de los andenes; y por ello muy seguramente el contratista durante la conformación de los andenes no utilizó malla electrosoldada para soportar las posibles deformaciones por cambios de temperatura.
- Se realiza compactación de material común con pison manual para conformación de pasillo; en esta etapa se exige el retiro de material de restos de ladrillo que se quería utilizar como material de relleno por no generar un apoyo estable a la estructura con respecto al que se usaba a lo largo del primer tramo y que muy seguramente podría ocasionar el fracturamiento de la losa de piso, exigencia que fue acatada a cabalidad

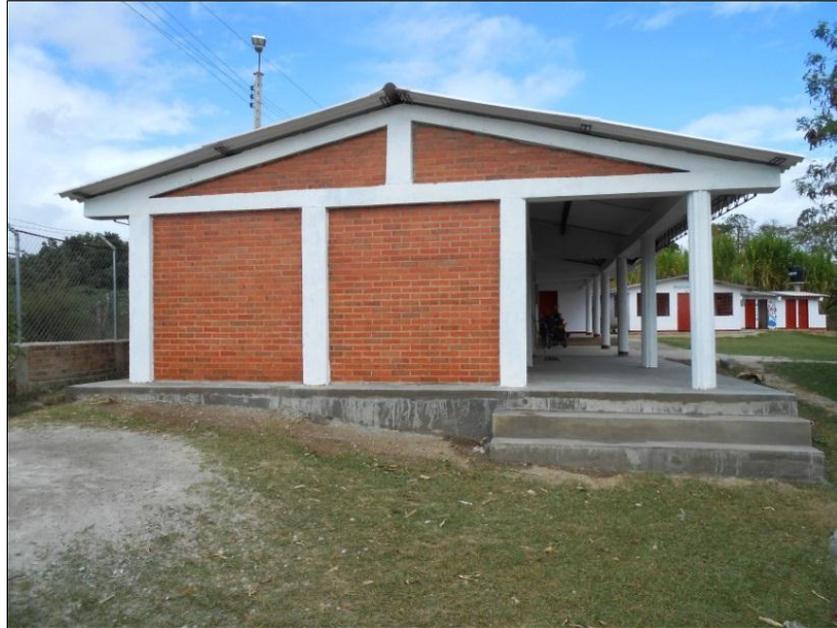
Figura 12. Acabados generales Aula Escolar La Pajosa

- Una vez instalada la carpintería metálica, se procede a realizar el acabado del ladrillo con aplicación de barnis y en columnas aplicando vinilo tipo 2.

En esta obra una vez el contratista presentó pre-Acta de balance se realiza nuevamente visita a la obra y se toman mediciones pertinentes para verificar las cantidades de obra ejecutadas, donde se logra establecer que de acuerdo al presupuesto inicial hace falta el suministro de los vidrios de 4mm a la totalidad de la ventanearía instalada.

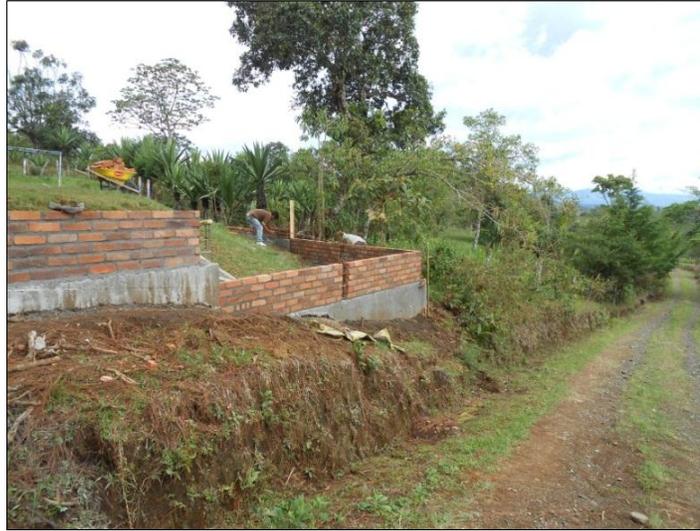
Figura 13. Conformación final de muros

- Acatadas las recomendaciones realizadas hechas se puede ver como los muros quedan bien aplomados y respetan el alineamiento trazado.
- Aprovechando que los herrajes de las columnetas están a la vista se supervisa las características geométricas y técnicas de los mismos con sección de 0.10x0.15 m, altura de 0.60 m con refuerzo principal 4 varillas N°3 y estribos N° 2 espaciados cada 0.10 m dispuestos adecuadamente para la fundición de columnetas de sección 0.12x0.20m.

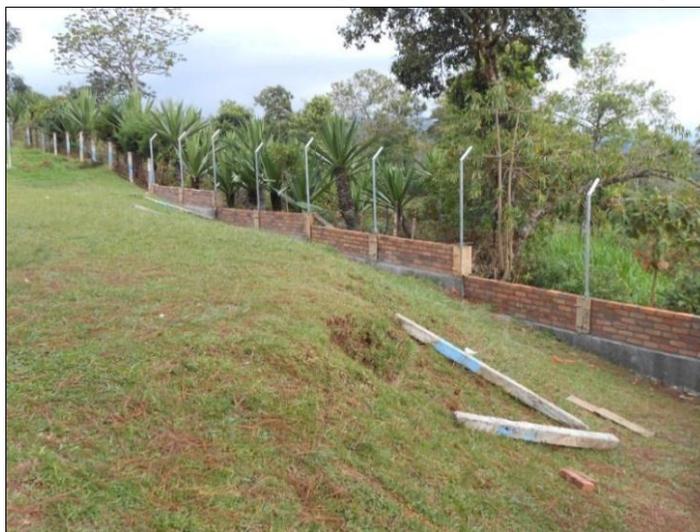
Figura 14. Fundición columnetas y colocación de tubos galvanizados

Una vez conformados la totalidad de los muros se empieza a realizar el formateo para la fundición de las columnetas se supervisa que a una altura de 0.30 m se anclen tubos galvanizados correctamente pintados y protegidos con anticorrosivo de diámetro 1 1/2" calibre 14 y longitud de 2.0 m. Fueron instalados adecuadamente y la mezcla usada fue preparada de forma manual con dosificación 1:2:3 en condiciones adecuadas.

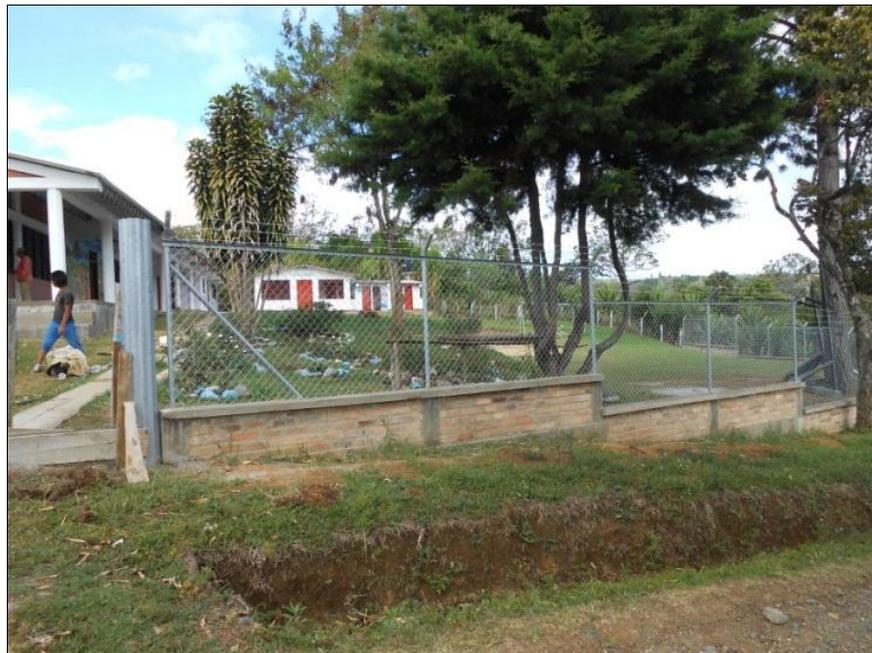
Figura 15. Condiciones finales cerramiento

Las condiciones de la obra al término de la pasantía no permitieron recibir la misma debido a que el contratista no había realizado el correcto acabado de la mampostería.

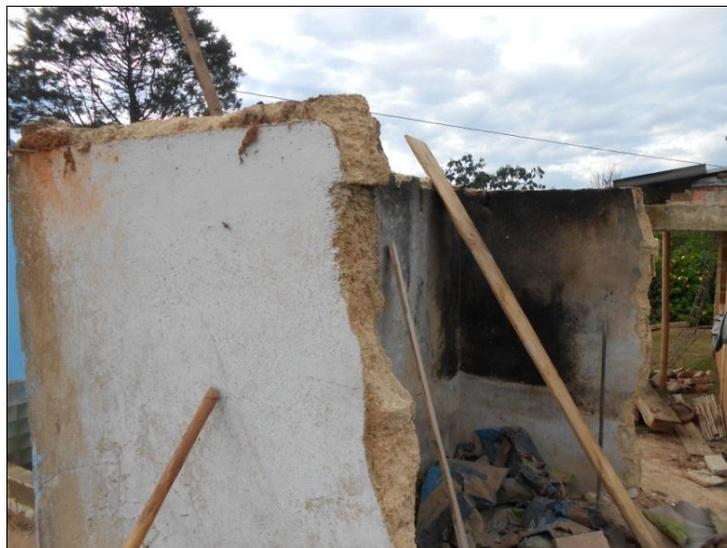
Figura 16. Demoliciones adelantadas

- Para realizar intervenciones en zonas tan apartadas la administración debería primero invertir en el mantenimiento de la vía, realizando una conformación con material de afirmado en las zonas críticas y realizar la apertura de brechas para que la llegada de materiales a la zona no sea un problema.
- Las actividades de demolición se realizaban sin ningún tipo de protección por parte de los trabajadores.

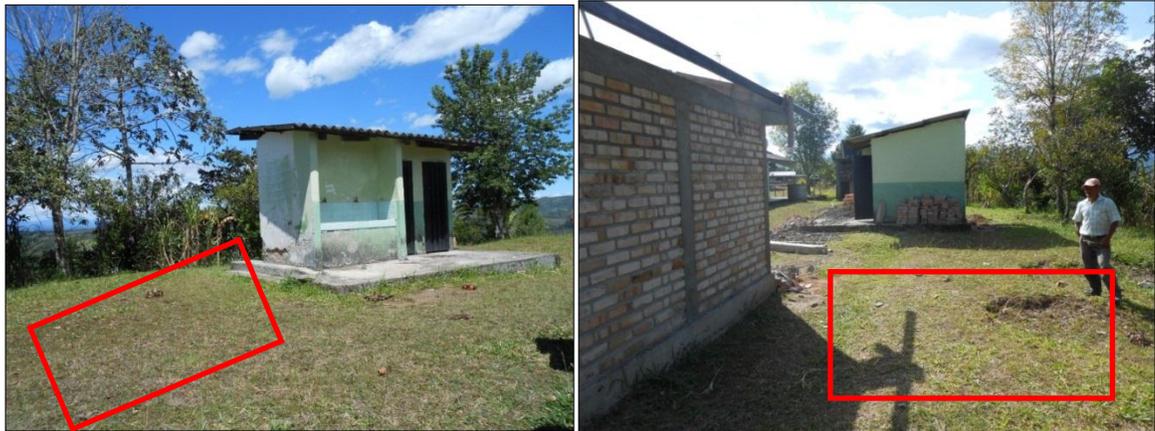
Figura 17. Sitio inicial y final planteado para construcción Batería Palacé

En el sitio de Obra a pesar se contaba con materiales para dar inicio a labores de construcción pero se presentaron inconvenientes porque la Comunidad Educativa no permitía iniciar labores indicando que el espacio donde se había planteado inicialmente construir se utilizaría para la construcción de un parque infantil; por ello fue necesario definir un nuevo sitio de ubicación, lo que ocasionó retrasos para el inicio de la Obra.

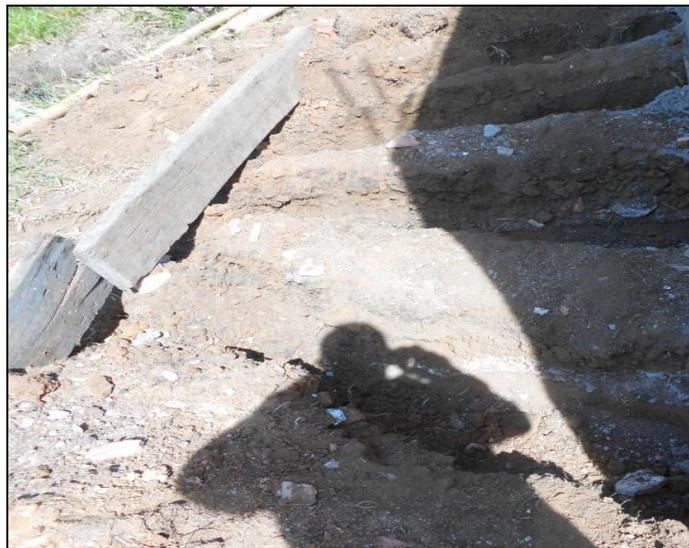
Figura 18. Excavaciones que dirigen a cámara de inspección

- Las excavaciones realizadas son muy pequeñas y no garantizan que al realizar el relleno de la tubería, esta quede totalmente protegida.

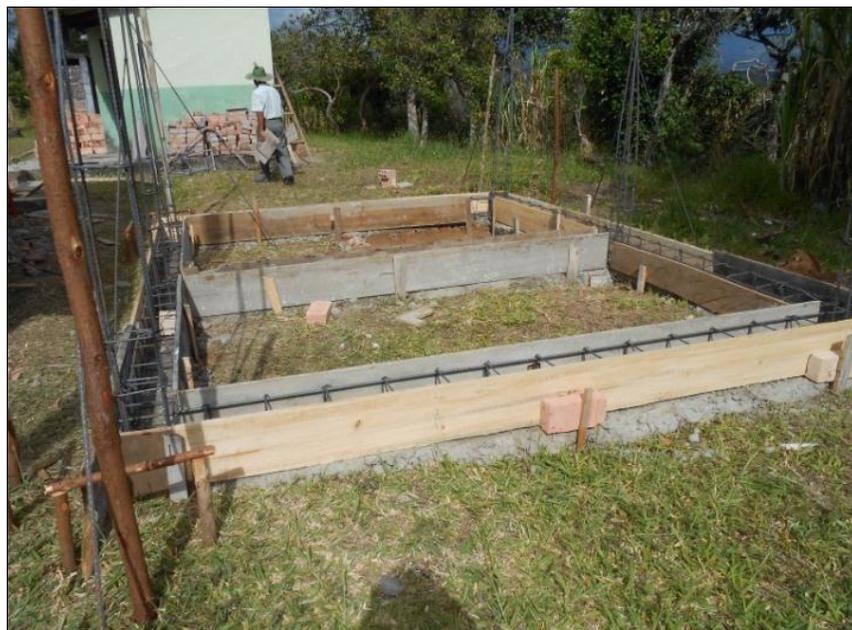
Figura 20. Viga de cimentación Batería Sanitaria Palacé

- El concreto debe ocupar toda la sección.
- Siempre es importante verificar que se garantice el recubrimiento al acero.
- Antes de iniciar fundición de la viga de cimentación se debe realizar el amarre adecuado de los castillos correspondientes a las columnas.

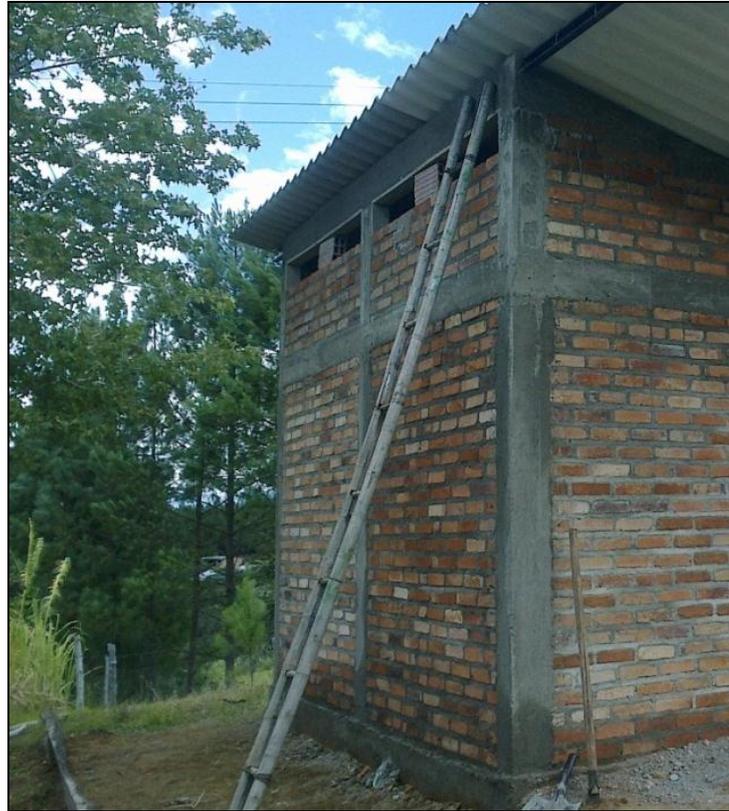
Figura 22. Conformación de Estructura

Se adelanta la fundición de las columnas con sección 0.2x0.20 y vigas de amarre de sección 0.15x 0.20 m colocando adecuadamente estribos N°3 cada 0.15 m y refuerzo principal 4 varillas N°4.

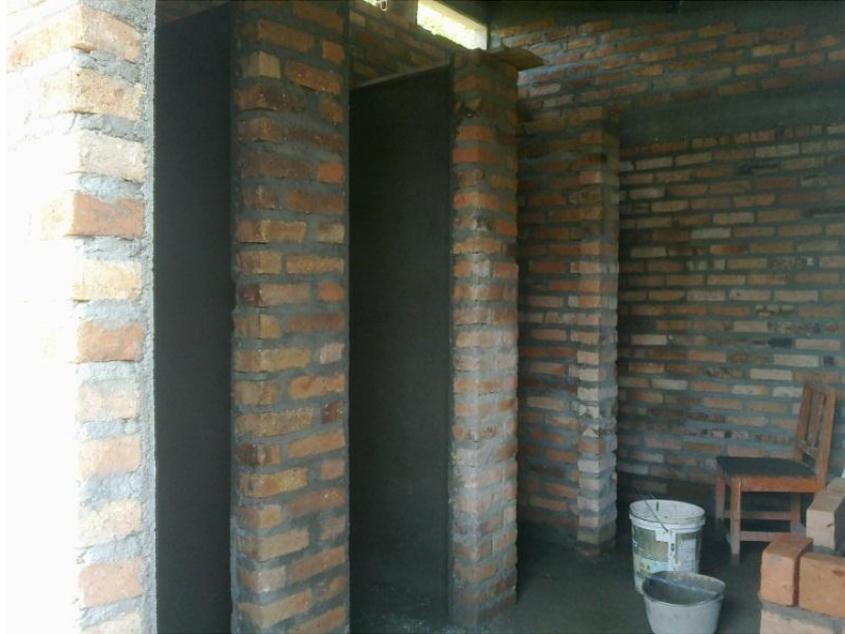
Figura 23. Acabados interiores batería Sanitaria

La colocación de enchapes, acabado de muros e instalación de los combos sanitarios, lavacaras corridos y orinales corridos se vio afectada debido a la falta de materiales en obra por parte del Contratista, razón por la cual fue necesario exigir mediante oficio se adelantaran las labores de acarreo de materiales a la zona para continuar la construcción debido a la necesidad que tiene la comunidad educativa de contar con una batería sanitaria que garantice las condiciones de salubridad y bienestar.

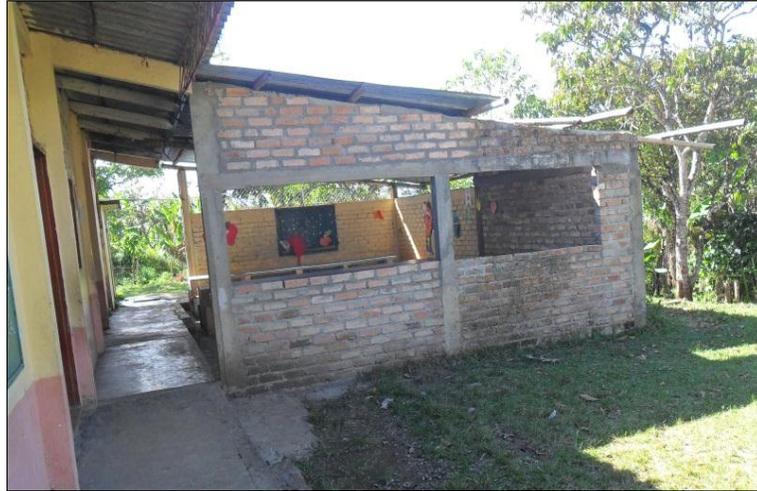
Figura 24. Desmonte estructura de cubierta existente

El restaurante se encontraba en las condiciones mostradas en la Imagen N°24.

Se procede a realizar el retiro de la estructura de cubierta que esta en este momento en el lugar en cuestión, que consta de varas de guadua y tejas de Zinc.

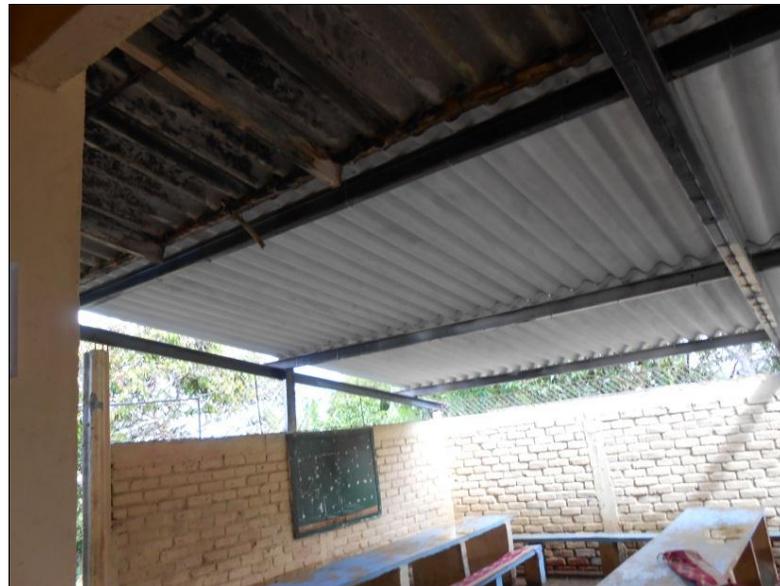
Figura 25. Instalación perlines

A la zona de obra llega el personal de trabajo para hacer el anclaje de los perlines, esta se hace con soldador. El anclaje en el extremo izquierdo se hace con las columnas que están construidas en el lugar y en el extremo derecho se hace necesaria la construcción de una cinta que según recomendación del Supervisor del Contrato tiene sección de 0.12×0.15 m con refuerzo principal dos varillas N°3 y estribos en "S" ubicados cada 0.15 m para el empotramiento del perlin.

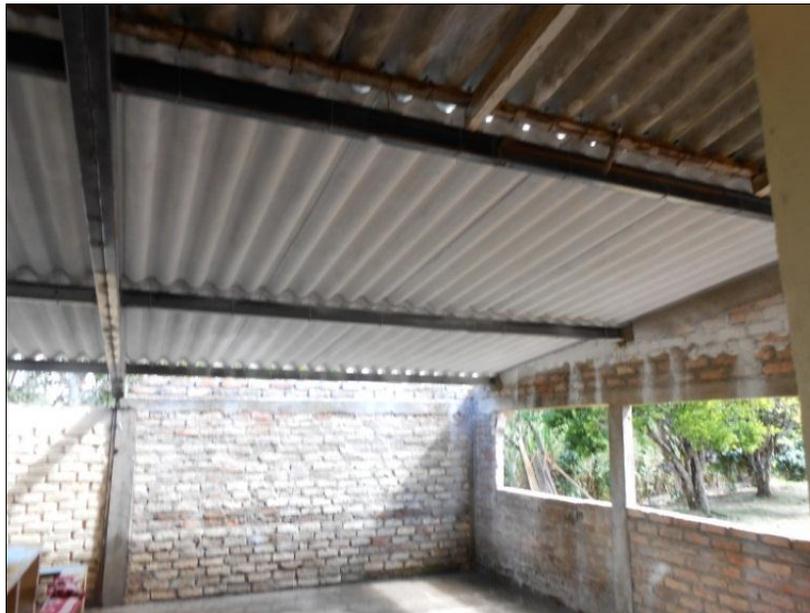
Figura 26. Condición Final Restaurante Escolar

Luego del anclaje de los perlines se procede a realizar la instalación de las tejas de Eternit N°6, se verifica que la instalación se haga respetando los traslapes laterales y longitudinales que se dé continuación a la pendiente que trae el techo del aula y la cocina que están contiguos al restaurante y que se realice el amarre adecuado de cada una de las tejas.

Los perlines colocados corresponden a perfil metálico 5"x2" entaborados, pintados con anticorrosivo, los cuales se distribuyen en el área a cubrir de acuerdo a los diseños.

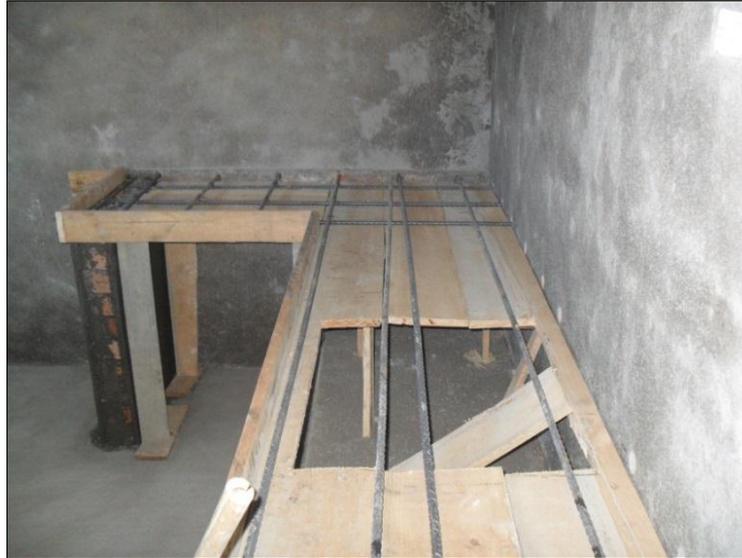
Figura 30. Mesón cocina escolar

El mesón de la cocina escolar, es llevado hasta una altura de 0.80 m, con ancho de 0.60 m y a lo largo de 4.0 m. Se coloca varilla N°3 cada 0.20 m en ambas direcciones y una formaletería adecuada para garantizar estabilidad durante la fundición.

Empotrados al mesón se instala el lavaplatos y se realiza construcción de caja de inspección con sección de 0.5x0.5 m con la correspondiente instalación de tubería.

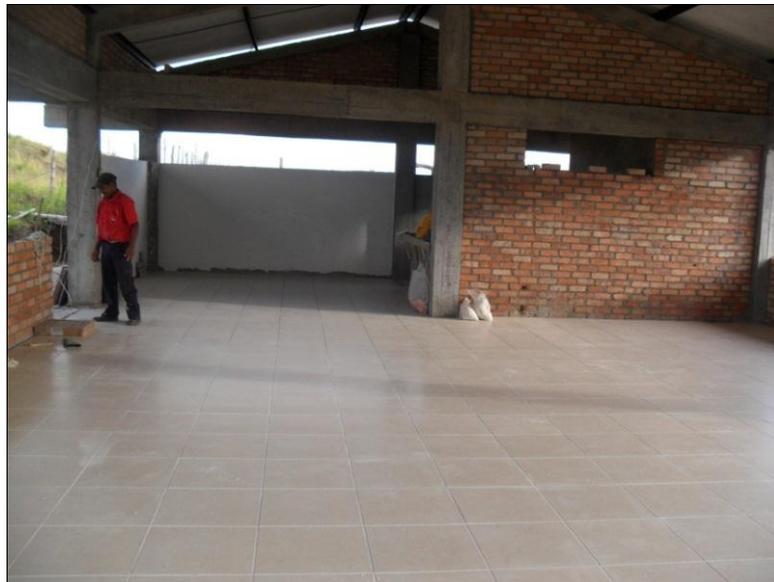
Figura 31. Pisos y acabados

Se realiza la colocación de cerámica de 0.35x0.35 m en el área dispuesta como restaurante escolar utilizando pega listo y haciendo acabado adecuado con fragua y garantizando alineación, además el enchape en mesones, enchape vertical en el área de la cocina con fraguas adecuadas y colocación de guardaescoba a lo largo de toda la obra.

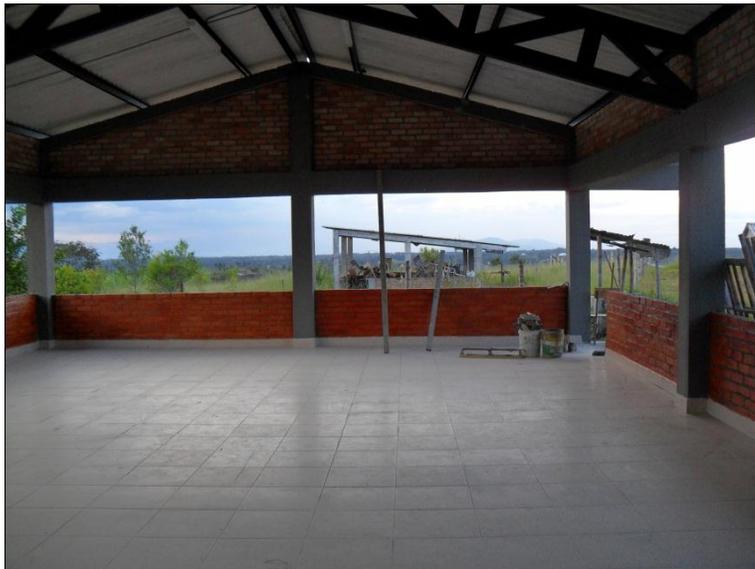
Figura 33. Acabado de muros

Se hace el acabado de los muros perimetrales utilizando barniz en ambas caras, para ello se realiza previamente la limpieza del ladrillo.

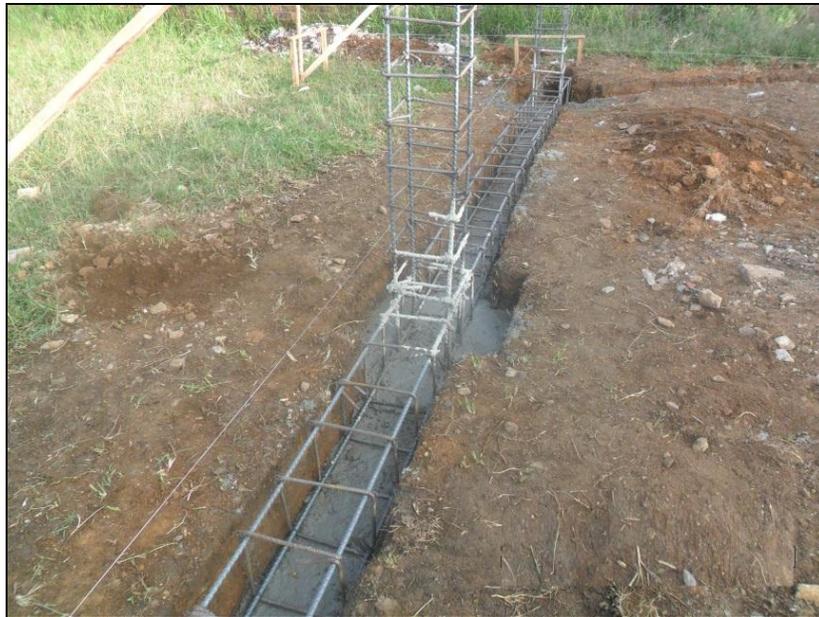
Figura 36. Fundición estructura de cimentación

Antes de colocar las parrillas de las zapatas y acero de la viga de cimentación se hace colocación de una capa de concreto pobre de 5 cm de espesor que evitan la corrosión del acero al no tener contacto directo con la tierra porque sella la superficie de contacto.

Se coloca el refuerzo de las zapatas, vigas de amarre de tal manera que queden separados de la superficie de solado usando panelitas de concreto que garantizaran el recubrimiento del acero y además se fija a las parrillas de las zapatas el refuerzo de las columnas de tal forma que se evite su desplazamiento. Para el caso de las dos zapatas que se debieron enterrar hasta 1 m por las condiciones del suelo, fue necesario armar la formaleta para fundir el pedestal que quedaba por debajo del nivel del suelo. Luego se procede al vaciado del concreto.

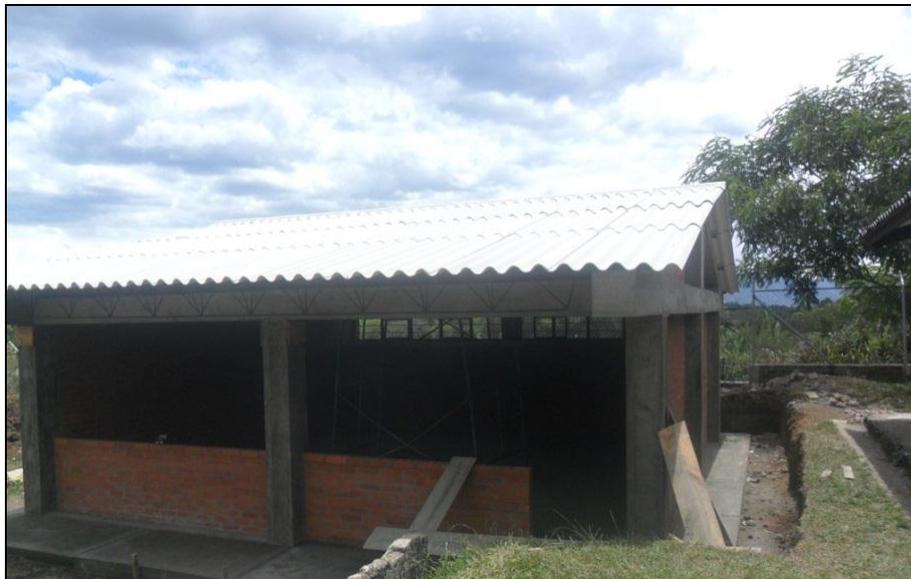
Figura 39. Aula Escolar al final de pasantía

Durante la conformación de muros se evidencia que faltó la adecuada limpieza de las rebabas durante la pega de ladrillo, lo que no permitirá tener un buen acabado de las fachadas.

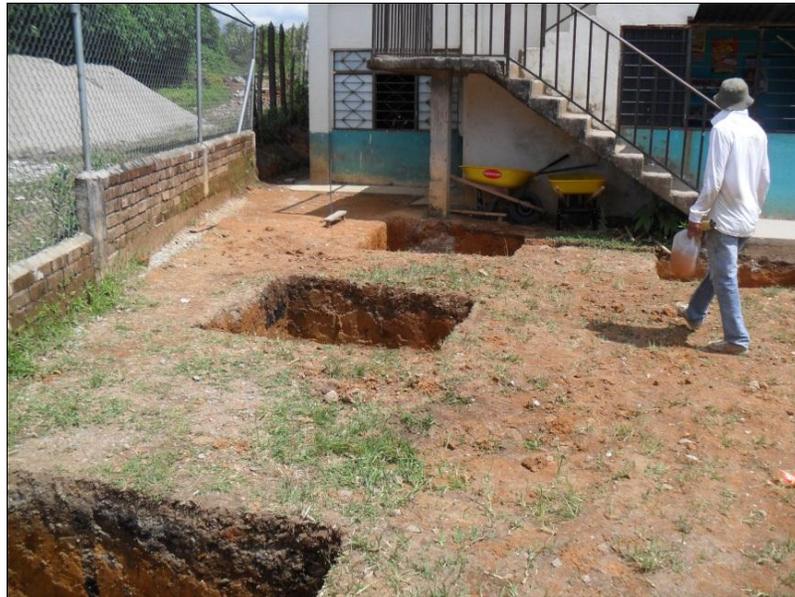
Figura 42. Excavaciones para zapatas

- Se tuvieron inconvenientes durante el descapote del terreno, pues la labor no fue desarrollada a cabalidad, situación que fue informada al Ingeniero William Fernando Muñoz quien oficio al contratista para que se acataran las exigencias técnicas estipuladas en la obra.
- Una vez descapotado adecuadamente el terreno se autoriza en compañía del Interventor de la Obra dar continuación a la misma. Es así como se da inicio al corte y figuración del acero para la cimentación, vigas y columnas con la disposición de los planos estructurales y de detalle del despiece del acero.
- Durante la planeación de una obra, cuando se visitan los lugares donde se desea realizar un proyecto se debe tener en cuenta todos los elementos que involucran el desarrollo de la obra; en este caso la demolición de la losa de la cancha no estaba prevista, lo que evidencia una mala planeación.

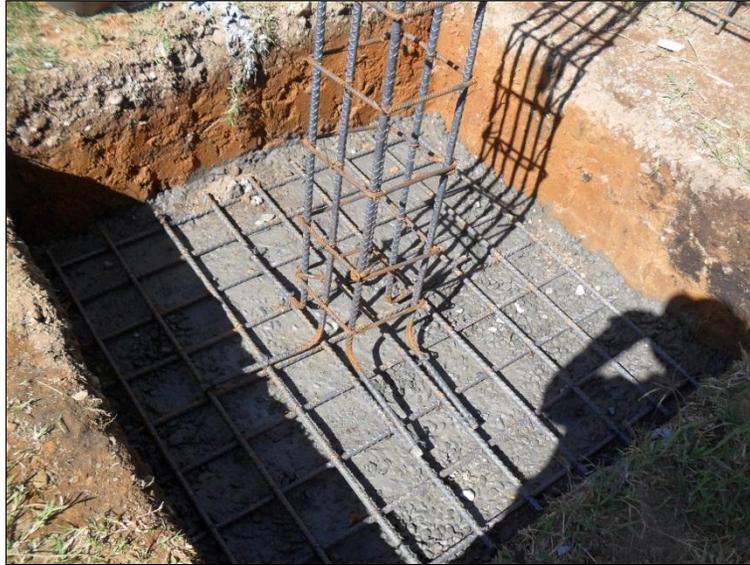
Figura 43. Parrilla de zapata y herraje de columna acoplados correctamente

- Durante la preparación de la mezcla se dosifica mediante cajones de sección 0.33x0.33x0.33 m, según recomendación realizada por interventor
- Al verificar las armaduras de las zapatas, una de ellas no presenta el doblez terminal en ángulo que se estipula en los planos; situación que es informada al residente de interventoría de la obra; quien toma la decisión de retirar la parrilla y reemplazarla por otra que cumpliera las especificaciones.
- Una vez desencofradas las columnas se supervisa la verticalidad de la misma y la textura.
- No se presentaron hormigueros en ninguna de las columnas.

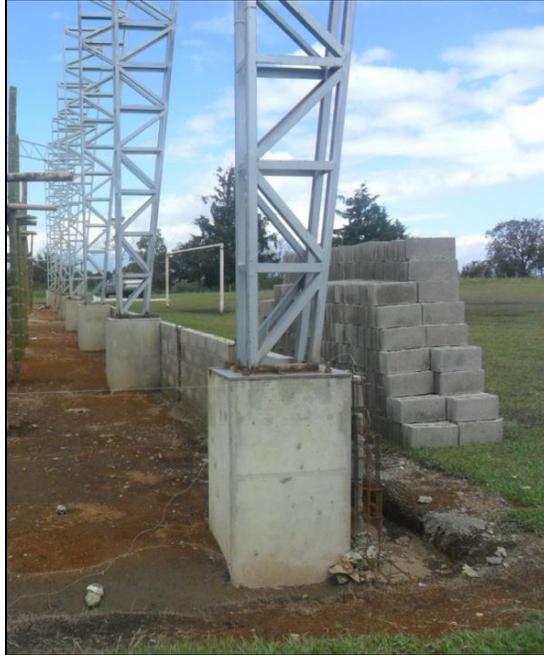
Figura 59. Construcción pedestales y anclaje de estructura de cubierta.

Se realizaron muros en ladrillo estructural a lo largo de las fachadas laterales sobre los cuales no se logro realizar algún tipo de Supervisión, sin embargo ante la presencia de herrajes para la fundición de columnetas corridos que pueden dificultar la adherencia del concreto, se informa al residente de Interventoría y al Supervisor del contrato para que tomen las medidas pertinentes.
