**INFORME FINAL DE PASANTIA**  
**PROYECTO PRÁCTICA PROFESIONAL**  
**PASANTE AUXILIAR DE INTERVENTORIA DE LA PAVIMENTACION DE LA**  
**CALLE 53 NORTE DESDE LA CARRERA 9 HACIA LA VARIANTE.**

**UNIVERSIDAD DEL CAUCA**  
**FACULTAD DE INGENIERÍA CIVIL**  
**PROGRAMA DE INGENIERÍA CIVIL**  
**POPAYÁN**  
**2016**

Mejoramiento y pavimentación de la doble calzada calle 53 norte desde la carrera novena hacia la variante PR 0+000 hacia el PR 1+100 en la ciudad de Popayán

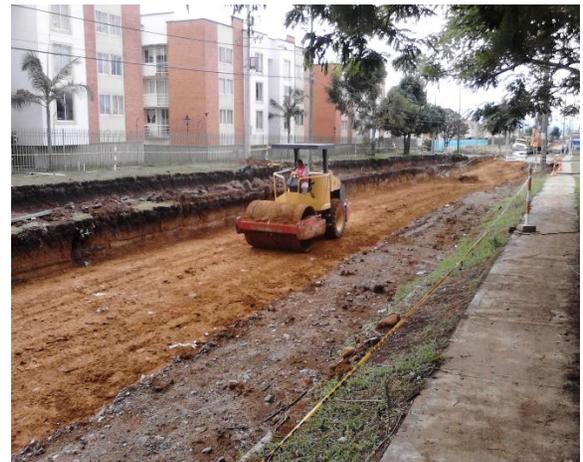
Figura 46. Compactación calzada norte

haya estabilizado el suelo se compacta bien y luego se rellena con material de mejoramiento para solucionar el problema en esta parte de la calzada. Al rellenar la excavación se debe hacer por capas y también compactar bien cada capa. Con la intención de que el fallo no salga más. Figuras No 45, 46, 47 y 48

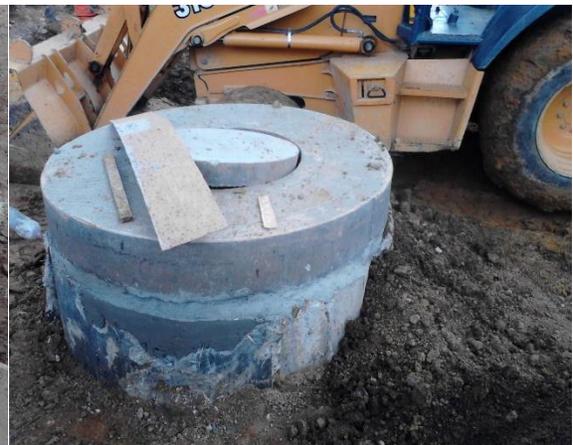
Figura 50. Brocal sobre la cámara de inspección

Se cambian todos los brocales de las cámaras de inspección por unos nuevos ya que el paso del tiempo y el nivel con que va a quedar la calzada no concuerda por eso se realizan brocales de concreto de resistencia 4000 psi con su respectiva armadura para que soporte el nuevo flujo vehicular. Para hacer los brocales se tiene la formaleta y se coloca el castillo de acero, luego se agrega concreto y cada capa se vibra para la expulsión del aire. Se dejan que curen y a los 28 días se colocan sobre las cámaras de inspección, para que las cámaras viejas y el nuevo brocal puedan adherirse mejor se aplica Sikadur un producto de que permite una mejor adherencia de los concretos. Figuras No 49 y 50.

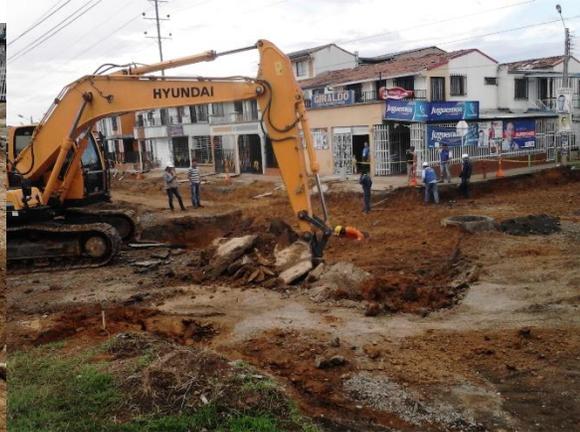
Figura 54. Excavación intercepción calle 53n con carrera 11

En la intercepción los ingenieros se percataron que en su totalidad era fallo ya que en días anteriores se inundó y no tenía desagüe por este motivo en comité de obra se optó por sacar el fallo y mejorar la sub rasante con mejoramiento, después de haber hecho esto el fallo seguía en la intercepción, la causa era que el mejoramiento lo compactaron muy húmedo, a lo que la interventoría pidió que se levantara ese mejoramiento.

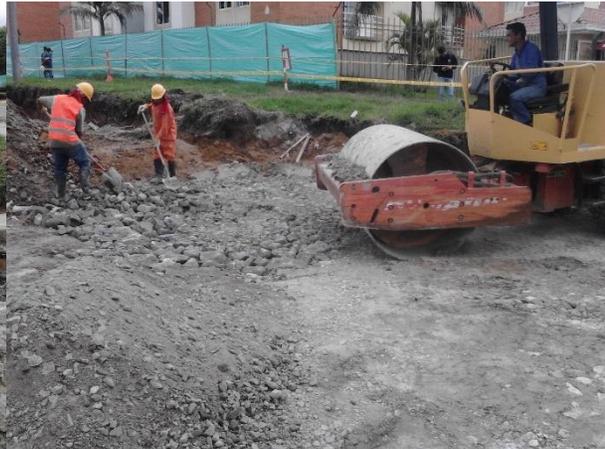
para mejorar la estabilidad de la sub rasante, obteniéndose buenos resultados.  
Figuras No 53, 54, 55, 56, 57 y 58

Figura 56. Compactación de piedraplen

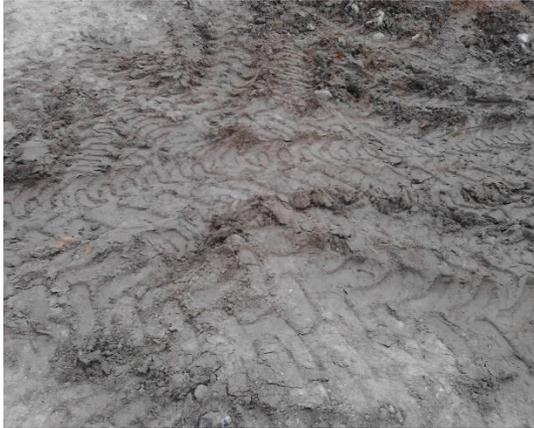
**Figura 57. Fallo en la intercepción**

Luego de unos días en donde el clima mejoro, se pudo realizar otra vez la compactación del mejoramiento y en algunos puntos críticos colocar un pedraplen

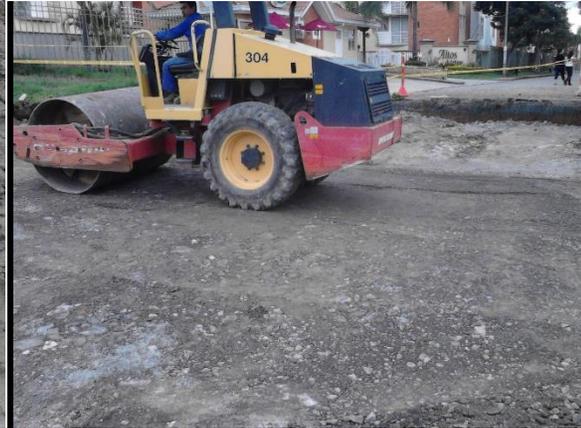
**Figura 58. Compactación en la intercepción**

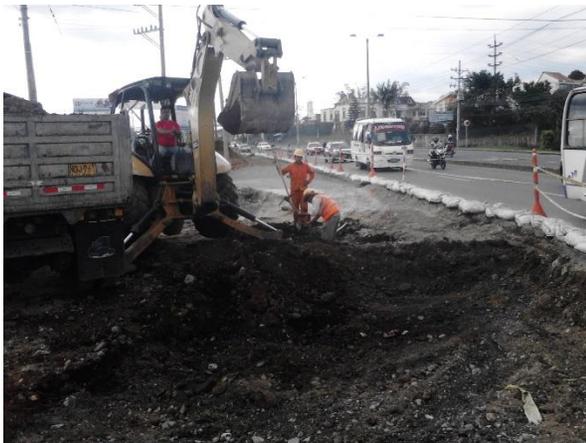
En la transición de la carrea 9 con las calzadas norte y sur se presentaron fallos, los cuales se retiraron y se estabilizaron. Figuras No 61 y 62.

**Figura 61. Fallo transición calzada sur**

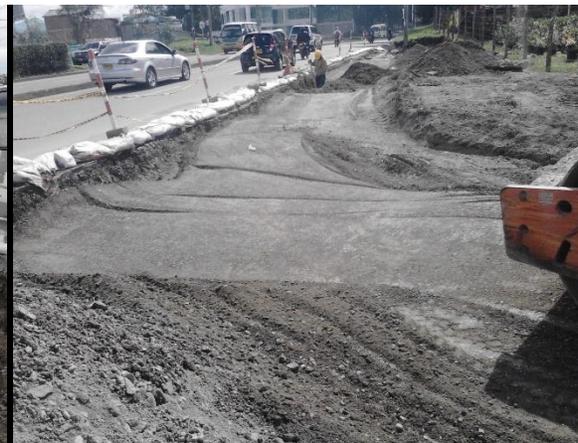
**Figura 62. Conformación fallo calzada sur**
