AUXILIAR DE INGENIERIA PARA LA INSPECCIÓN DE EDIFICACIONES EN  
DESARROLLO, DE ACUERDO CON LAS LICENCIAS APROBADAS EN LAS  
CURADURIAS URBANAS DE LA CIUDAD DE POPAYAN-CAUCA

ANTEPROYECTO DE TRABAJO DE GRADO BAJO LA MODALIDAD DE  
PASANTÍA PARA OPTAR AL TÍTULO DE INGENIERO CIVIL.

UNIVERSIDAD DE CAUCA  
FACULTAD DE INGENIERIA CIVIL  
PROGRAMA DE INGENIERIA CIVIL  
POPAYÁN-CAUCA  
2022

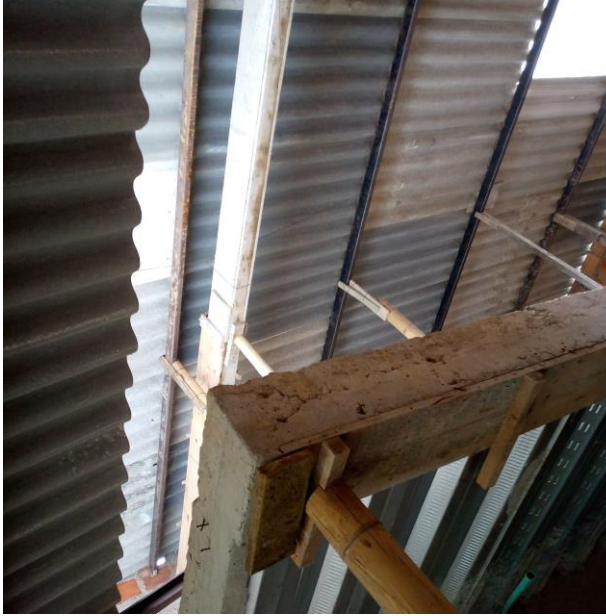
Voladizo de 1.5m con Steel Deck soportado con guadua.

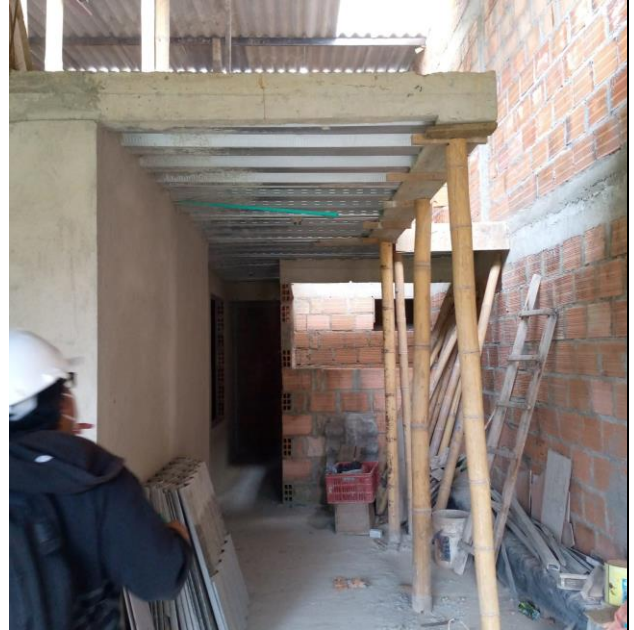
Columnas en sistema confinado con un proceso de construcción no muy eficaz para vibrar el concreto.

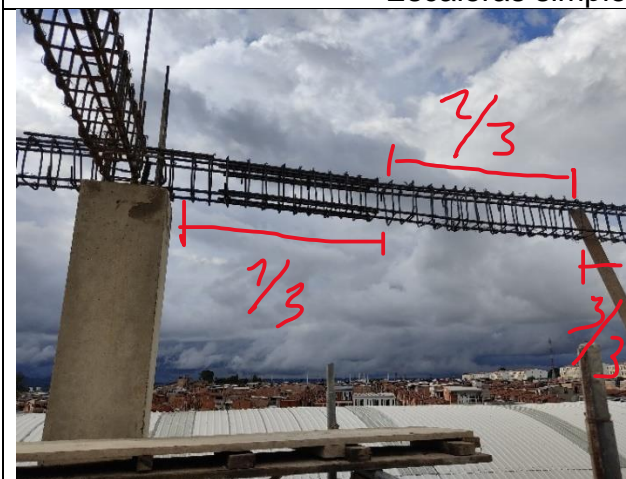
Traslapes muy cerca de las intersecciones columna vigueta, aceros menos distanciados entre si en los traslapes.

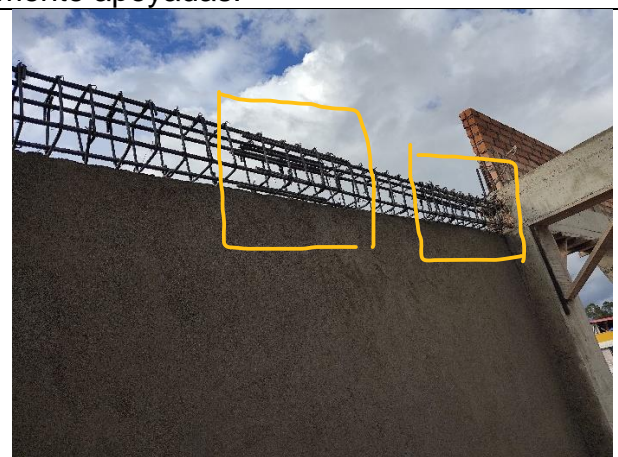
Doble traslape de acero longitudinal con estribos menos distanciados entreis en cerca de los nudos.

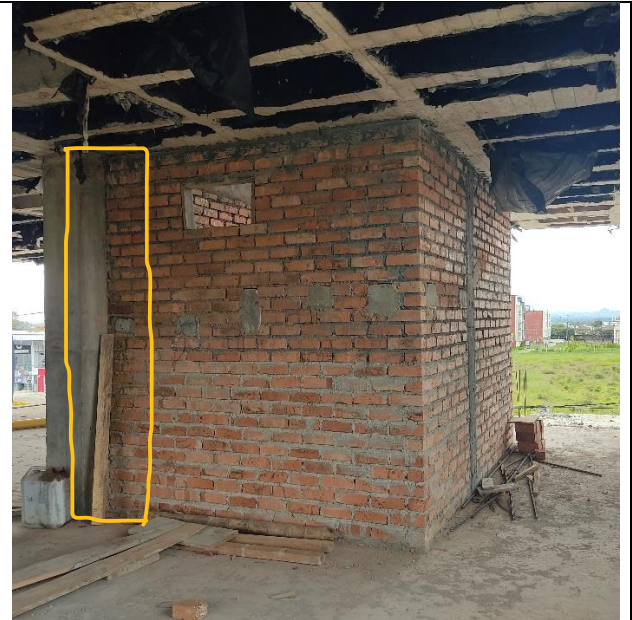
Muros no estructurales no dilatados del sistema porticado.

Los muros levantados en el sistema porticado no se encuentran devidamente dilatados correspondiendo a un defecto **construccion mal elaborada**; como la mayoria de la estructura se encuentra ya fundida no es posible detallar algun otro defecto para realizar su respectivo analisis, en la losa que es aligerada es posible observar el acero por retraccion y temperatura que igual mente podria asociarse con una patologia de **construccion mal elaborada**.

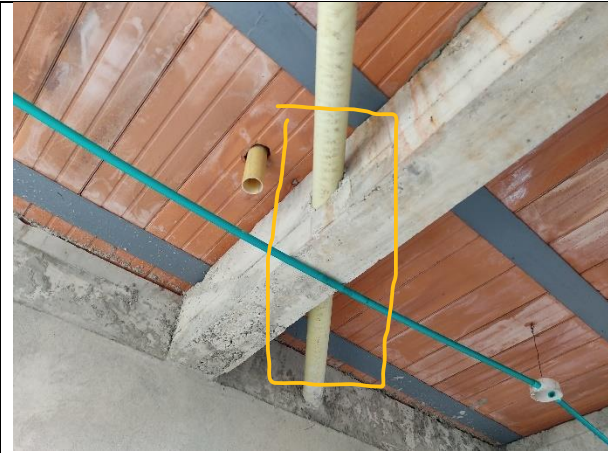
Seccion estructural untervenida con tuberia de aguas negras.

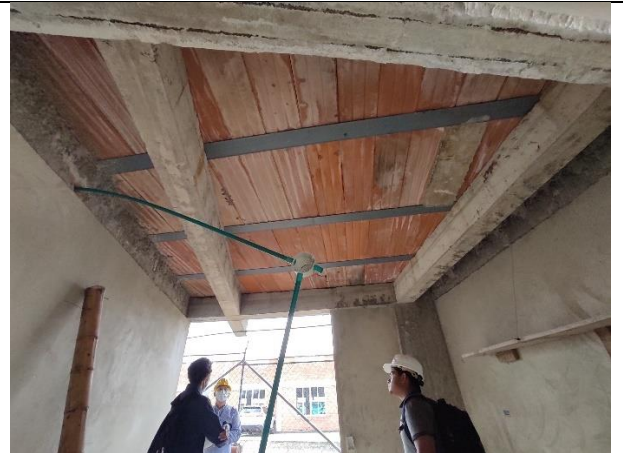
Vigas que sostienen losa sin soporte confiable y luz muy grande.

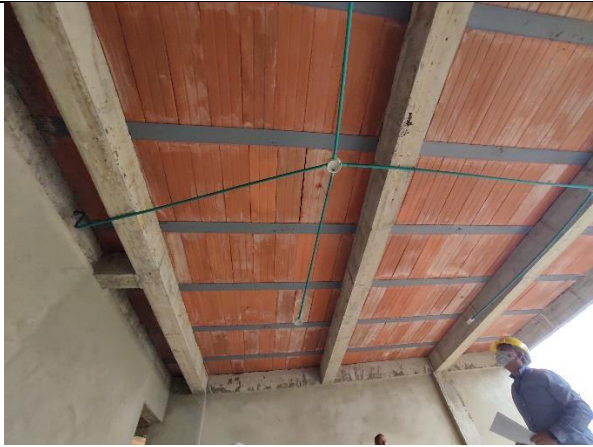
Viguetas en gran luz sin soporte adecuado.

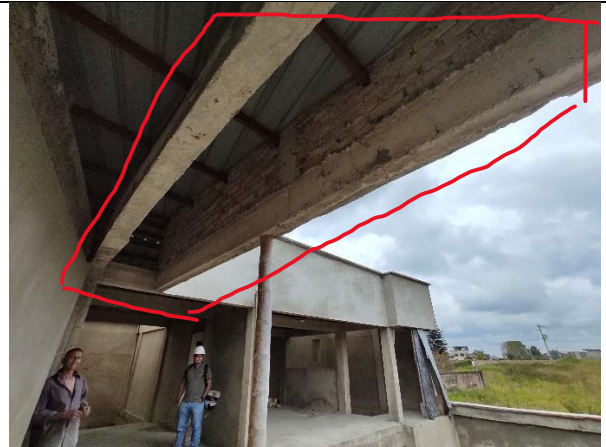
No se evidencia soporte adecuado para culatas que sostienen cubierta.

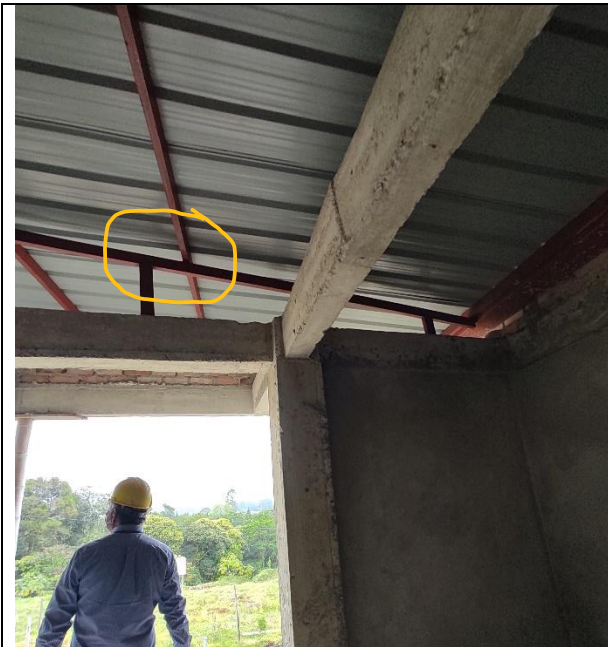
Cubierta en estructura metalica sin diseño estructural apropiado.

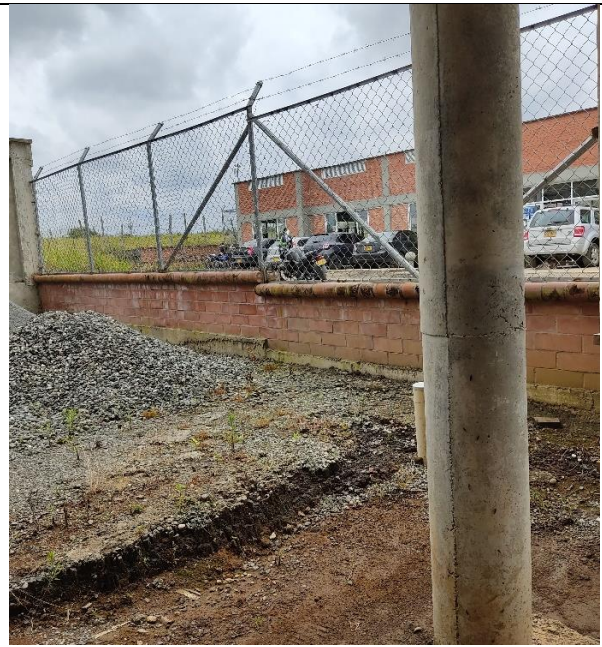
Cerramiento en reja metalica y ladrillo.

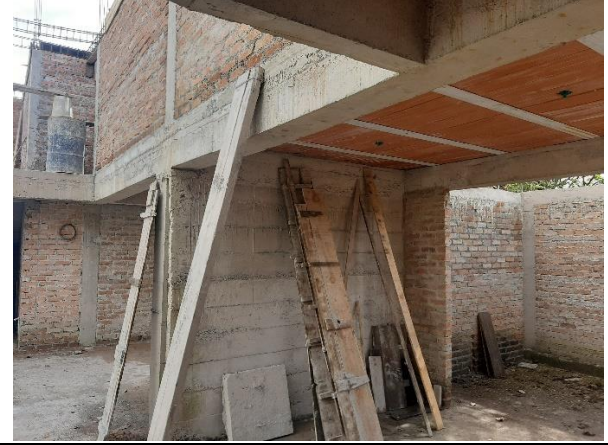
Muro en concreto reforzado en primer piso.

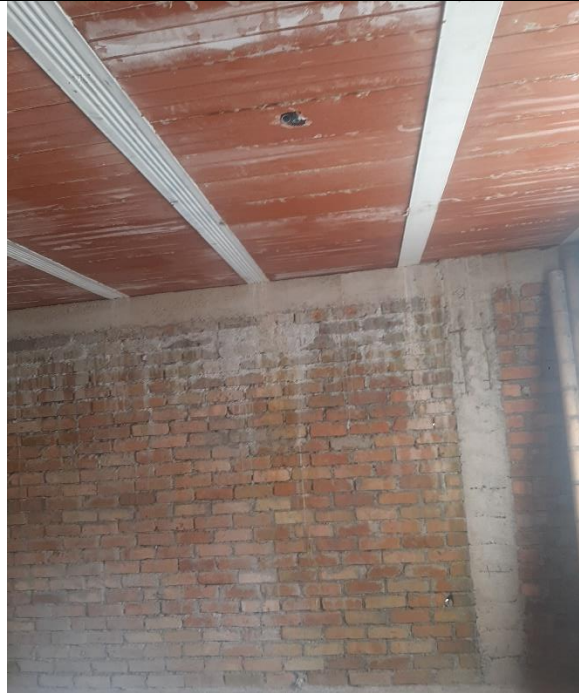
Losas de entrepiso aligerada en bloquelon.

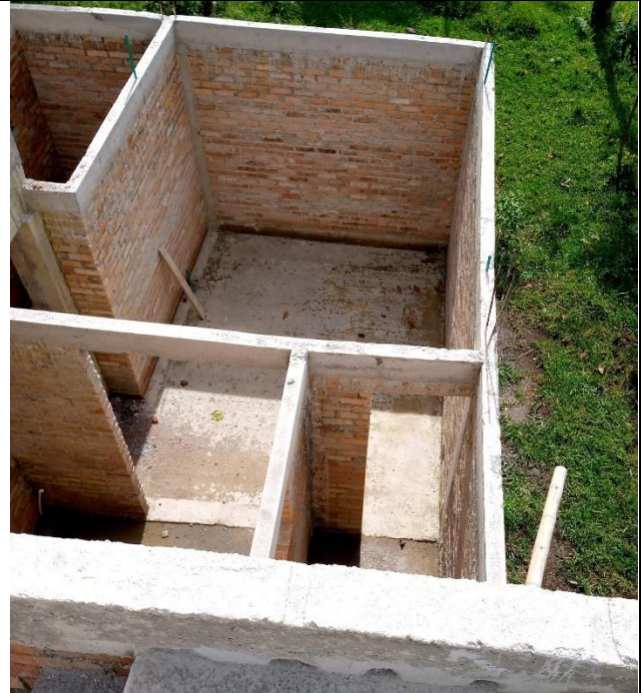
Muros estructurales en parte trasera.

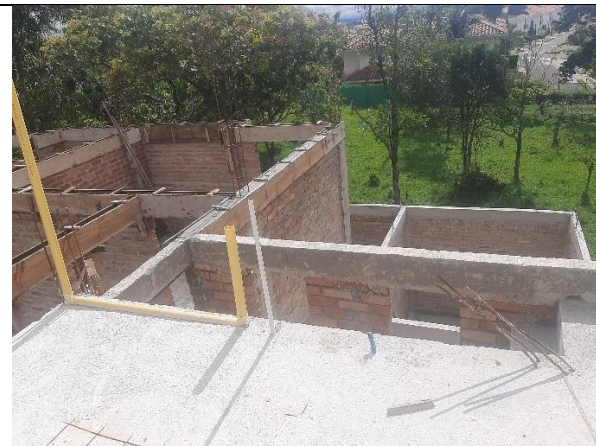
Muros estructurales en segundo nivel

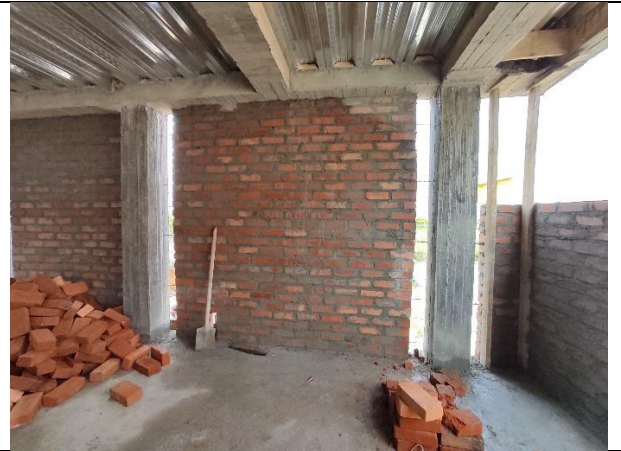
Muros en primer nivel dilatados y fijados con pernos al sistema resistente.

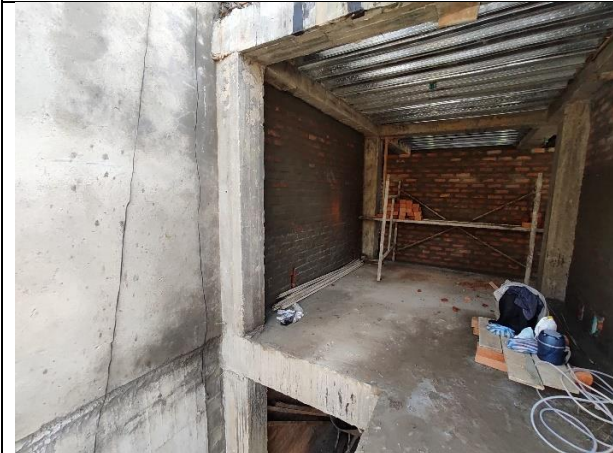
Columna compartida con la casa colindante del costado derecho.

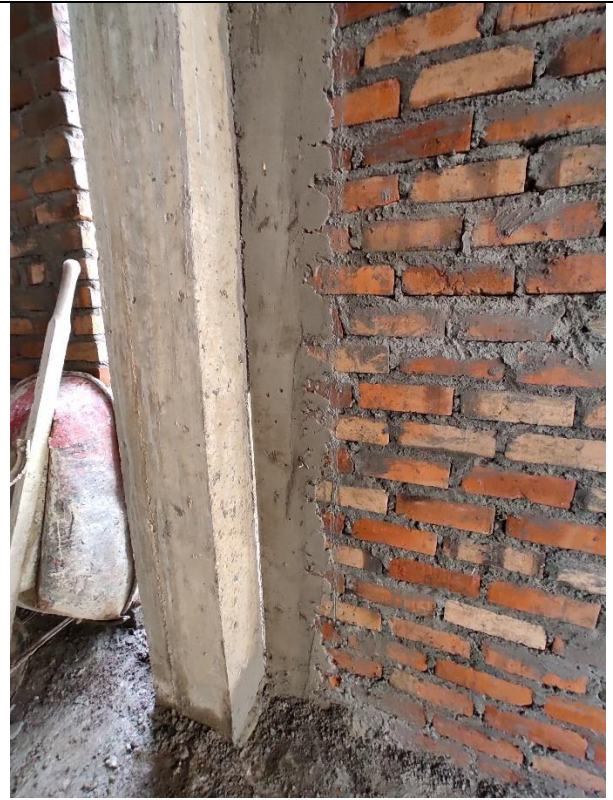
Muros confinados y correctamente separados del sistema porticado con lamina de icopor.

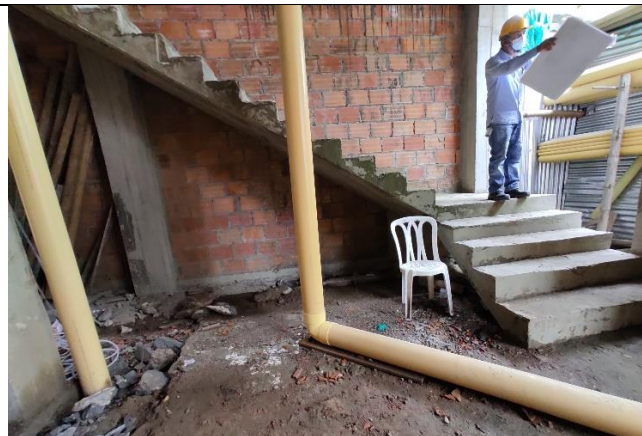
Escaleras modificadas hacia el segundo nivel.

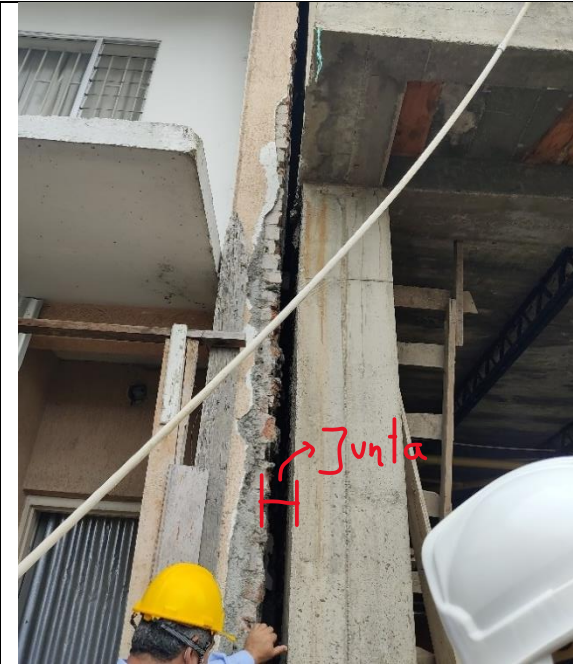
Junta sismica de aproximadamente 10cms

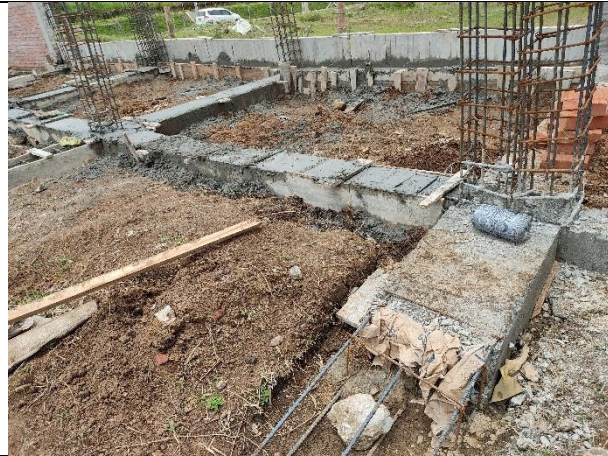
Armado incompleto y fundicion no monolitica de las vigas de cimentacion.

Se pueden observar defectos asociados a **construcción mal elaborada** en la parte de la cimentación, pues a pesar de no contar con la cimentación completa es notable que se están fundiendo por partes las vigas de cimentación al igual que las zapatas pero podría deberse a la falta de material para completar el trabajo sin embargo no se está garantizando una fundición monolítica de la estructura, algunas armaduras de acero no están armadas en su totalidad a pesar de estar fundidas hasta cierta sección, sin embargo este defecto podría atribuirse a lo prematuro que se encuentra la construcción y a posible falta de materiales; como el sistema es apto para tres niveles se evidencia que los muros no se encuentran debidamente dilatados del sistema principal asociando este defecto a **construcción mal elaborada**.

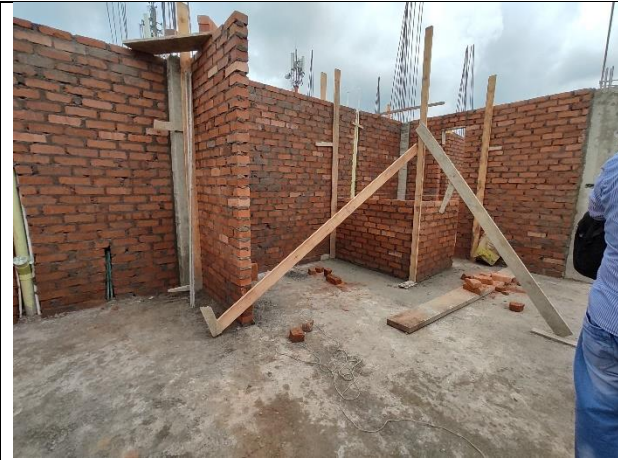
Muros del primer nivel, con buitrones para ocultar tuberías.

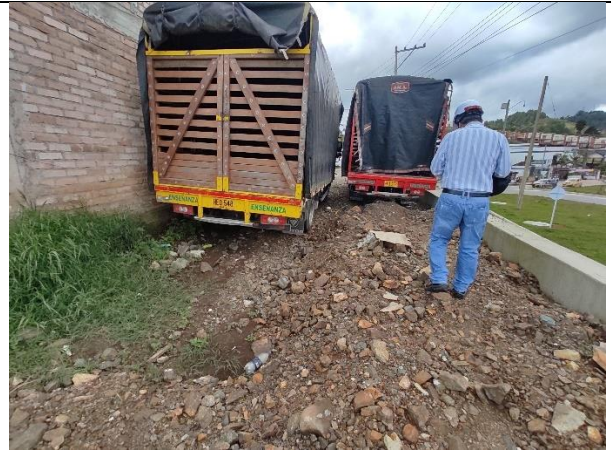
Relleno en roca muerta en el predio infractor para compensar el peso del material retirado.
