**AUXILIAR DE INGENIERIA EN LA SECRETRIA GENERAL DE LA ALCALDIA
DEL MUNICIPIO DE POPAYAN**

**INFORME FINAL PROYECTO DE TRABAJO DE GRADO MODALIDAD
PASANTIA**

UNIVERSIDAD DEL CAUCA

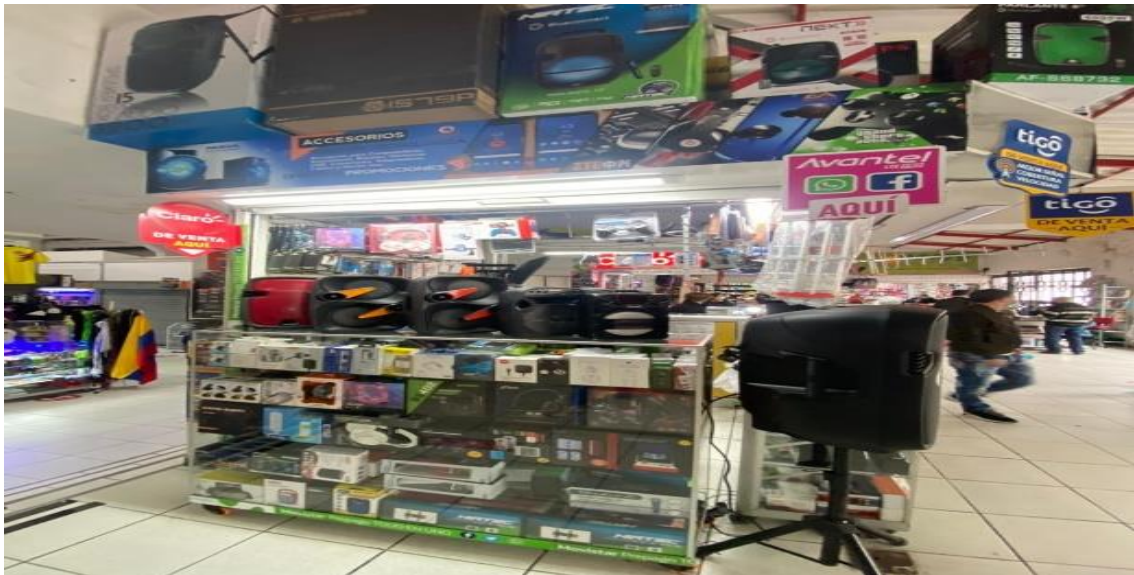
de cualquier tipo de remodelación, restauración o reestructuración que se desee hacer en el lugar, con el fin de proteger la estructura y evitar posibles fallas. Se presentó una solicitud para remodelación de uno de los locales ante la alcaldía. Por tal motivo se realizó una visita técnica y se emitió un concepto de aceptación ya que se pudo determinar que las remodelaciones que se solicitaban no generarían afectación alguna a la estructura de la edificación, esto debido a la remodelación no contempla la intervención de elementos estructurales como vigas o columnas.

Imagen 6. Modulo donde se realizará la remodelación en el centro comercial El Empedrado.
