**AUXILIAR DE INGENIERÍA PARA EL CONSORCIO VIAL 22 EN EL CONTRATO  
DE OBRA N.º 20221800026557 DE 2022 DEL CONSORCIO VIAL 22 EN EL  
MEJORAMIENTO DE VIAS URBANAS EN LA CIUDAD DE POPAYÁN - CAUCA**

**PROYECTO DE TRABAJO DE GRADO MODALIDAD PASANTÍA PARA  
OBTENER EL TÍTULO DE INGENIERA CIVIL**

**UNIVERSIDAD DEL CAUCA  
PROGRAMA INGENIERÍA CIVIL  
DEPARTAMENTO DE GEOTECNIA  
POPAYÁN  
2023**

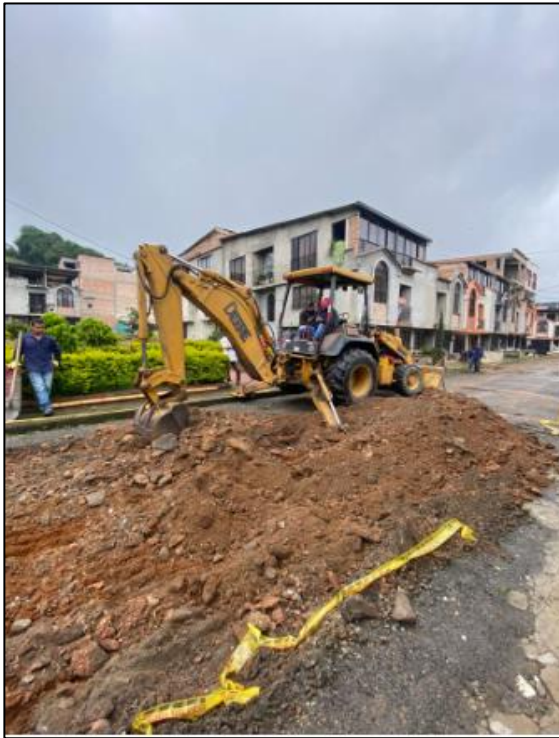
Se inició realizando el cajeo y la excavación con la retroexcavadora de los primeros 35 m del tramo a intervenir con una profundidad de excavación de 0.30 m (Imagen 8), excavando en total un volumen de 52.5 m<sup>3</sup>. Seguidamente se realizó perfilación de la vía y el retiro de escombros y sobrantes, cargue en volqueta (Imagen 9).

Imagen 8. Fuente propia: Excavación y cajeo Pinar de la Vega

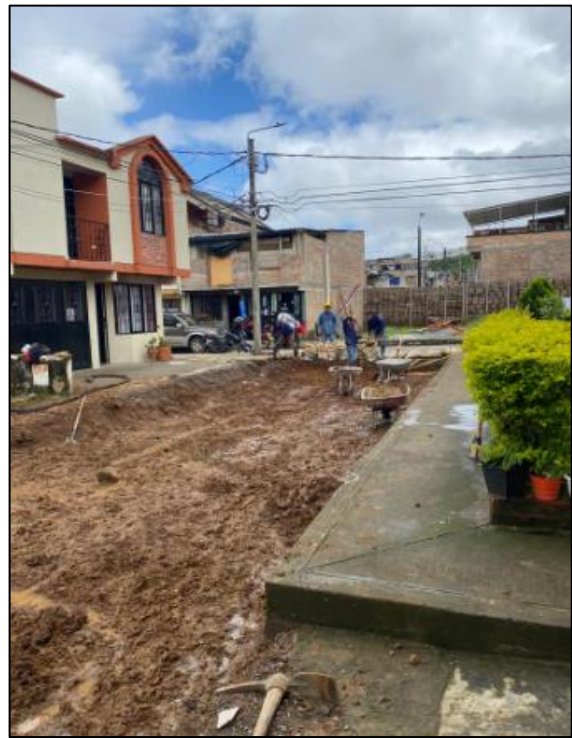
Imagen 9. Fuente Propia: Excavación y cajeo Pinar de la Vega

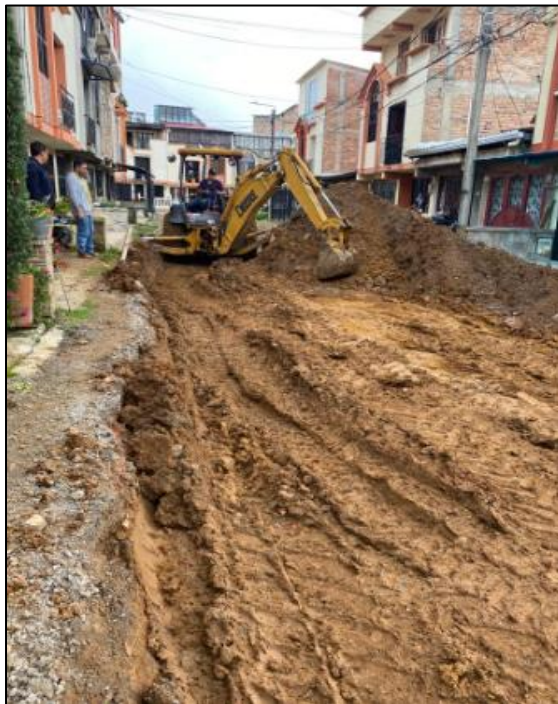
Posteriormente se excavaron los 28.38 m restantes del tramo a intervenir con un espesor de 0.30 m, excavando en total un volumen de 42.57 m<sup>3</sup> (Imagen 10). Posteriormente se realizó el retiro de escombros y sobrantes y la perfilación de la vía (Imagen 11).

Imagen 10. Fuente propia: Excavación y carga de sobrantes

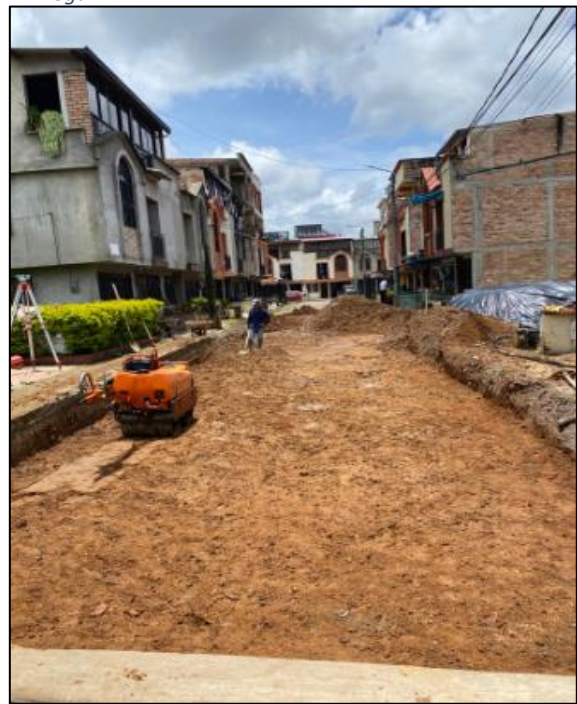
Imagen 11. Fuente propia: Perfilación del tramo

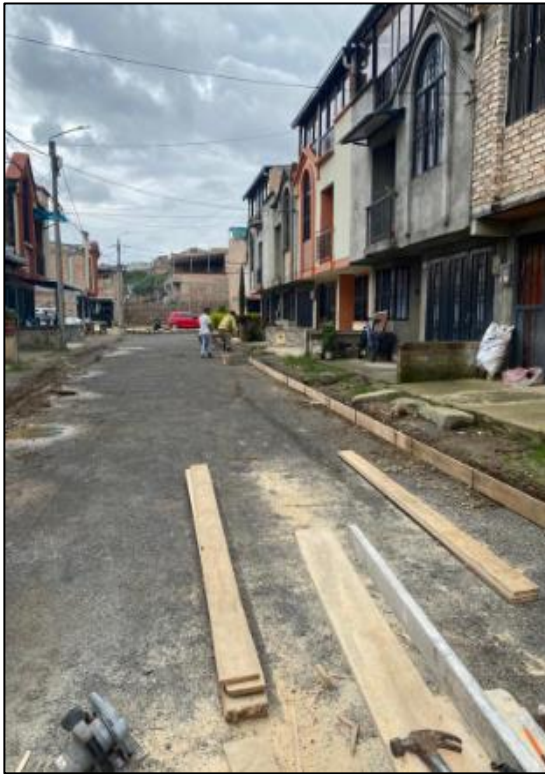
Se realizó la colocación de formaletas en madera con altura requerida para la losa a fundir de espesor 0,15 metros (Imagen 19) , teniendo en cuenta el ancho de 5 metros y largo de 63.38 metros de tramo de vía. Se utilizó una formaleta de un espesor de 15 cm.

Imagen 19. Fuente propia: Colocación formaleta en madera

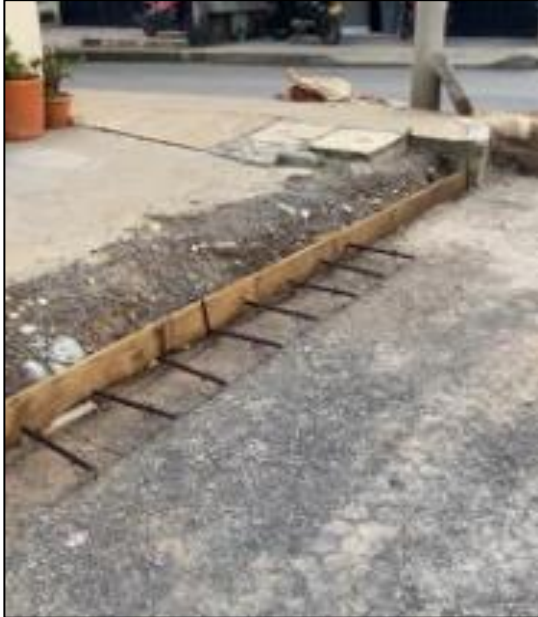
Se procedió a instalar las dovelas en las juntas transversales (Imagen 21). Estas dovelas consisten en barras lisas #10, cada una con una longitud de 0.45 metros y fueron dispuestas a intervalos de 0.30 metros entre sí, para las juntas longitudinales se ubicaron cada 3 m a una distancia de 2.5 m (Imagen 22). La función primordial de estas dovelas es prevenir las expansiones que son desencadenadas por los incrementos de temperatura, así como contrarrestar los efectos indeseables de los empujes que podrían ocasionar daños al pavimento.

*Imagen 21. Fuente Propia: Refuerzo en Acero*

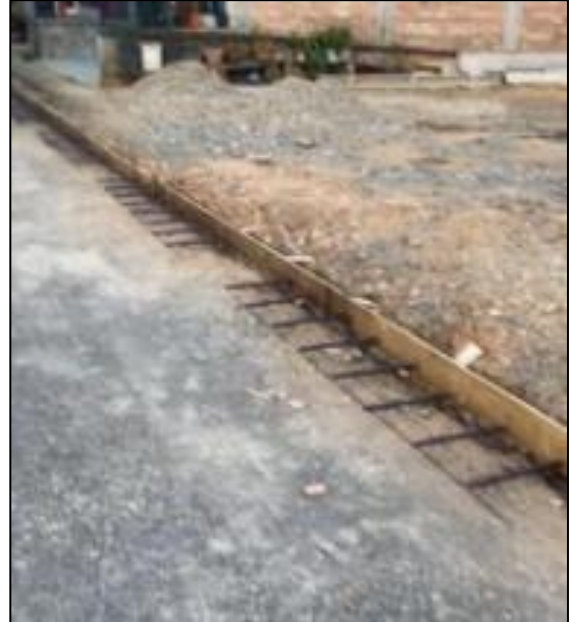
*Imagen 22. Fuente propia: Refuerzo en Acero*

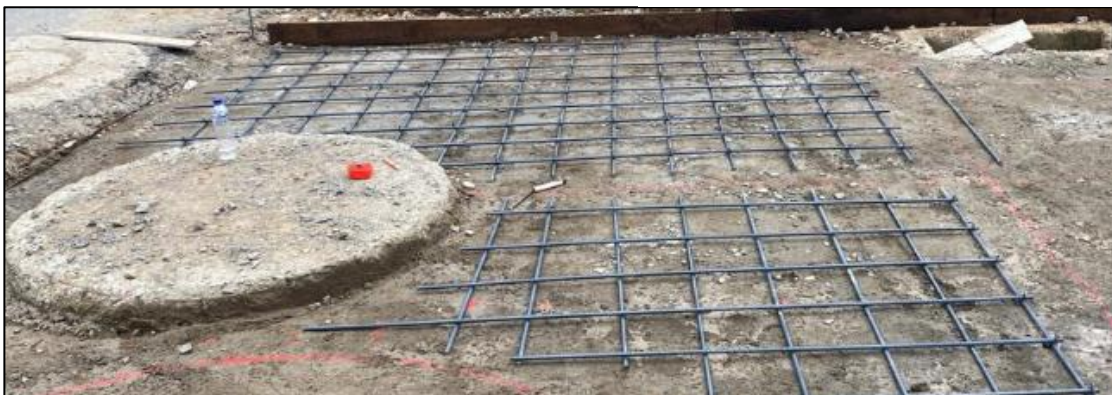
Además, se realizó el montaje del armado de las parrillas de refuerzo de acero de calibre  $\frac{1}{2}$ " para las losas que contenían la caja y los sumideros (Imagen 23). Con estas medidas, se busca asegurar la integridad y durabilidad de la estructura, al tiempo que se previenen posibles daños que podrían surgir debido a las condiciones climáticas y las tensiones asociadas a la operación regular (Imagen 24).

*Imagen 23. Fuente propia: Parrilla en acero para losa de la caja y sumideros*

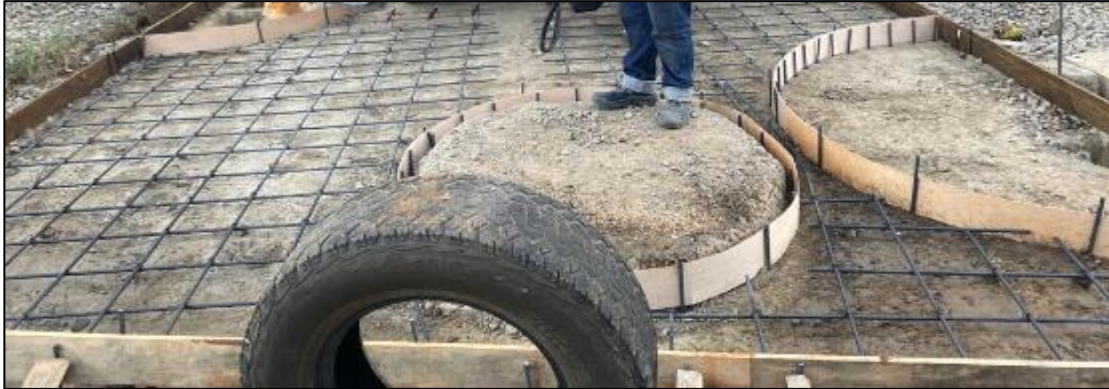
*Imagen 24. Fuente propia: Refuerzo en Acero (Parrilla)*

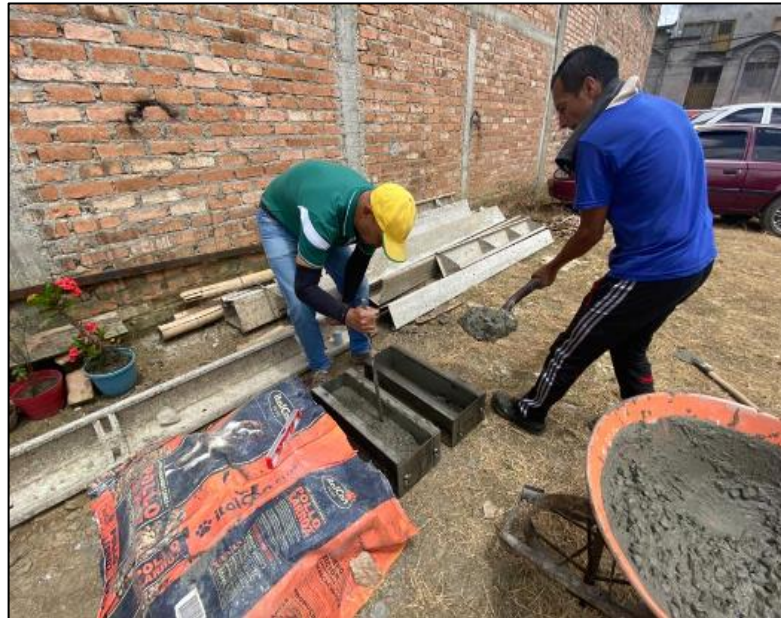
Las muestras de concreto fueron extraídas utilizando moldes diseñados para vigas de ensayo según la norma INV E-420-13 (Imagen 25). Esto se realizó con el fin de garantizar el control de calidad de la mezcla. Posteriormente, se llevó a cabo el desencofrado y curado de las vigas

Imagen 25. Fuente propia: Toma de muestra de Mezcla

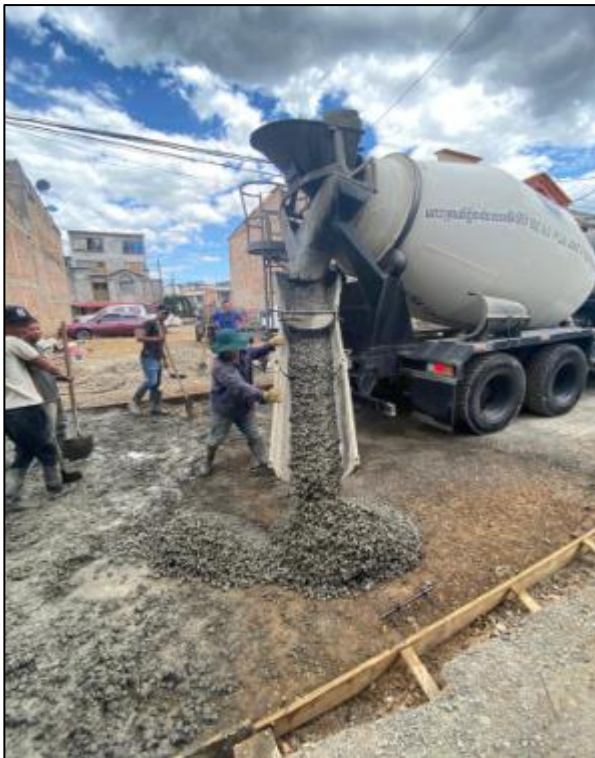
Se llevó a cabo la fundición de todo el tramo de 63.38 m equivalente a un volumen de 47.52 m<sup>3</sup> con el mixer realizando el vaciado de concreto hidráulico (MR39) de 7 m<sup>3</sup> obteniendo una losa de espesor de 0.15 m (Imagen 26). Seguidamente se hizo el texturizado y acabados del tramo a intervenir (Imagen 30). Después de los días de fraguado se procedió a realizar los cortes correspondientes a las juntas de dilatación del tramo (Imagen 34).

Imagen 26. Fuente propia: Fundición del tramo.

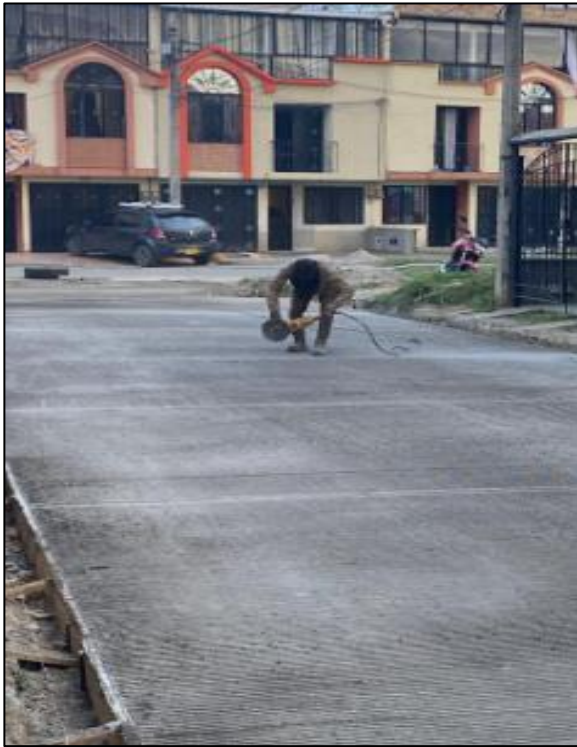
Imagen 34. Fuente propia: Realización de cortes en el pavimento

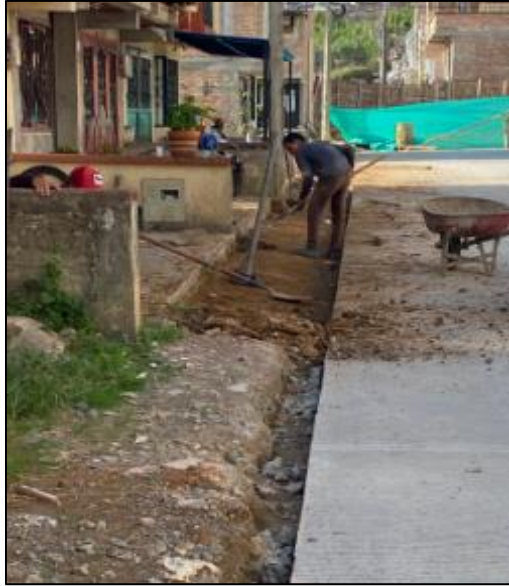
Se realizó la excavación manualmente de los andenes hasta lograr el espesor requerido de andén el cual fue de 0.20 m con un bordillo de 0.40 m (Imagen 38), seguidamente se niveló y se conformó con la capa de subbase clase A para luego así compactar utilizando como equipo una compactadora manual (Imagen 41).

Imagen 38. Fuente propia: excavación de andén
