**APOYO Y SUPERVISIÓN EN LOS PROCESOS CONSTRUCTIVOS DEL TRAMO
5B, DE LA ESTACIÓN DE INTEGRACIÓN NORTE Y FUTUROS PROYECTOS
VIALES EN MOVILIDAD FUTURA – POPAYÁN**

**INFORME FINAL DE TRABAJO DE GRADO BAJO LA MODALIDAD DE
PRÁCTICA PROFESIONAL PARA OBTENER EL TÍTULO DE INGENIERO CIVIL**

**AUTOR:
CHRISTIAN CAMILO DELGADO CASTILLO
CÓDIGO: 100417010797**

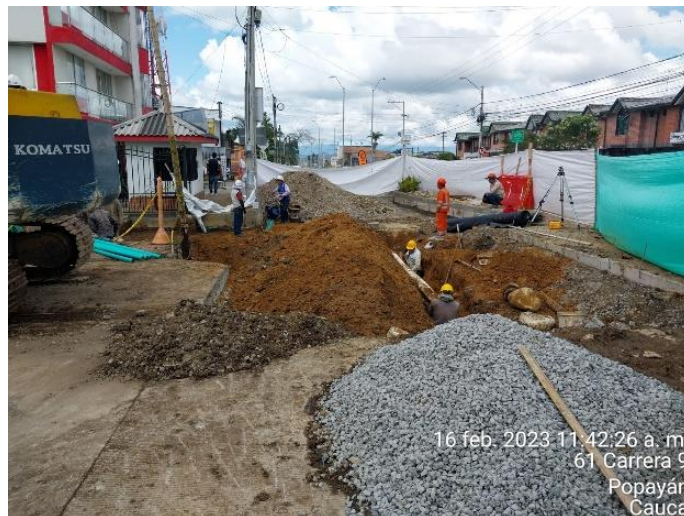
En la *Imagen 5* se observa un procedimiento realizado en el empalme de la transversal 9na, donde se realiza conexión de tuberías para sumideros y de fondo se aprecia material tipo rajón para reforzar el terreno.

Imagen 5. Cajeo y refuerzo del empalme en la transversal 9na (Archivo personal)

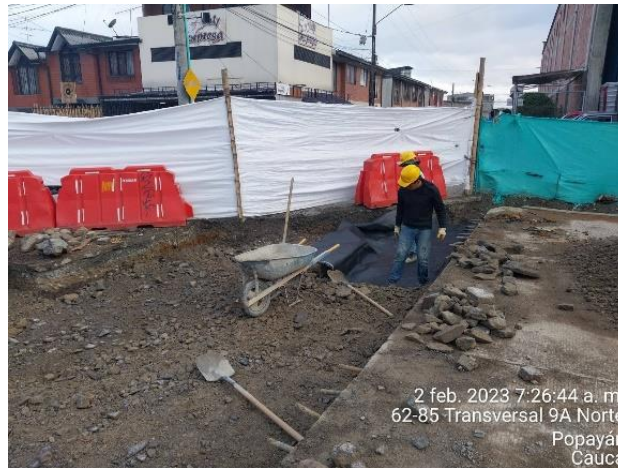
Posterior a la conformación de la capa de material de mejoramiento, se realizó la instalación de geotextil tejido T2100 según la *Imagen 6*, para evitar la contaminación del bloque granular estructural y en consecuencia más consumo de materiales granulares, menos durabilidad a largo plazo y deformación de la vía antes de que termine su vida útil, así como evitar la ascensión capilar del agua filtrada.

Imagen 6. Instalación del geotextil tipo T2100 en la transversal 9na (Archivo personal)

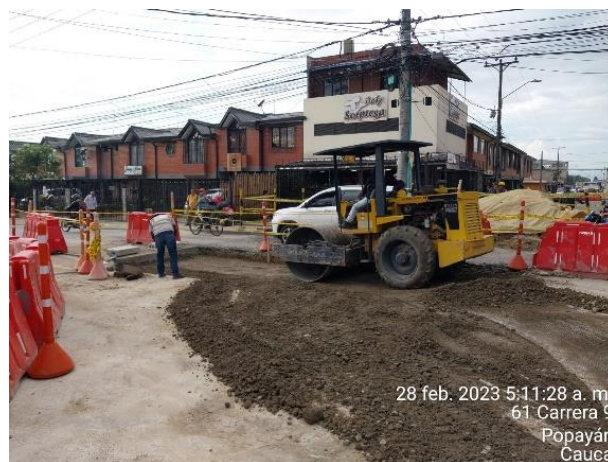
Imagen 7. Compactación de subbase en la trans. 9na (Archivo personal)

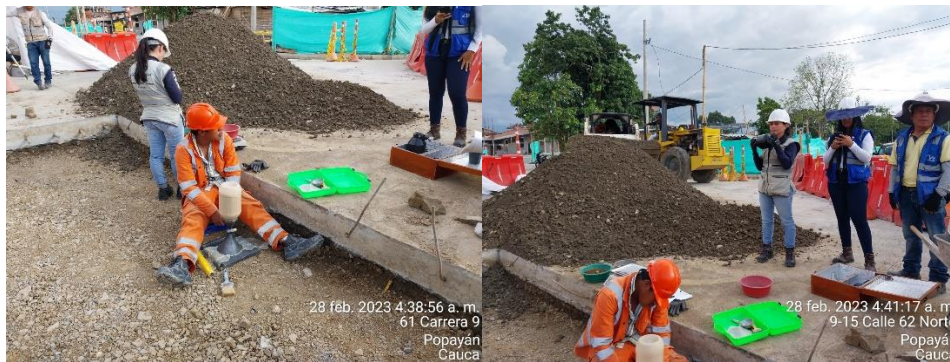
Dando cumplimiento a los controles de calidad de los procesos constructivos, se realizó en ensayo de cono de arena tal como se ve en la *Imagen 8*, donde se determina la densidad y con cuyos resultados se determinan porcentajes de compactación alcanzados; por otro lado, se realizó el ensayo Speedy para determinar la humedad de la capa previamente compactada y su equivalencia con la humedad óptima determinada de acuerdo con el ensayo Proctor estándar.

Imagen 8. A la derecha, realización del control de compactación; a la izquierda, ensayo de humedad (Archivo personal)

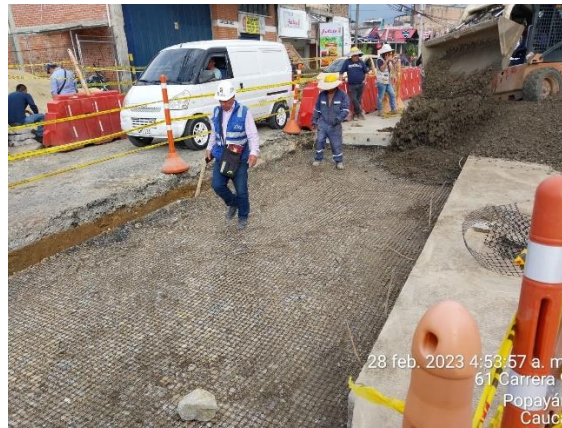
Imagen 9. Geomalla instalada y anclada, extensión de subbase (Archivo personal)

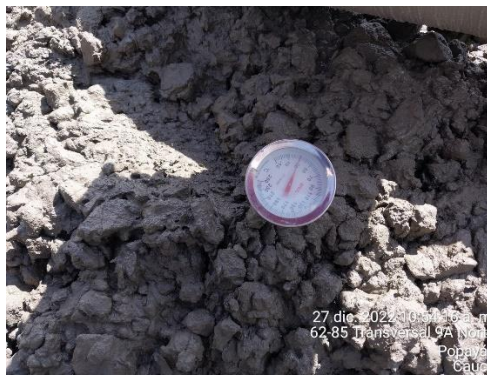
Adicionalmente, se toma la temperatura del MR45 para cumplir con más criterios de calidad, donde la mezcla debe tener una temperatura mayor a 30°C, pero no mayor de 60°C, ello se aprecia en la *Imagen 11*,

Imagen 11. Toma de temperatura para control

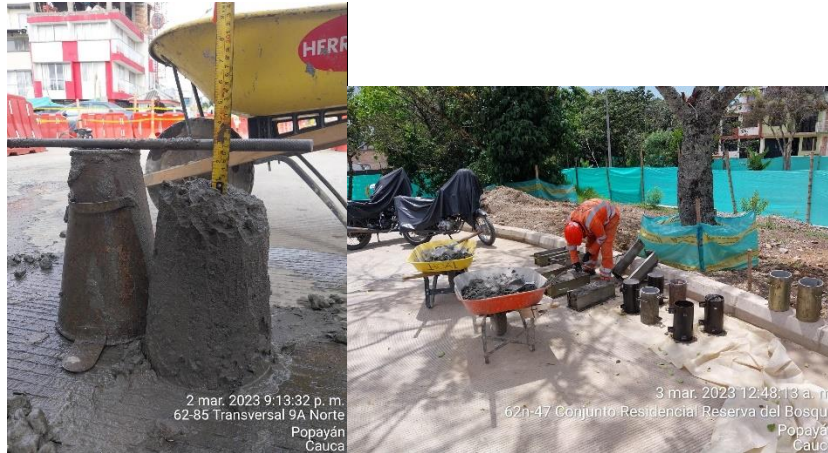
Cuando se realiza la prueba de asentamiento y esta no resulta, si se está por debajo puede indicar baja plasticidad, mientras que, si se está en un rango superior, es indicativo de baja cohesión entre los materiales.

Imagen 12. A la izquierda, ensayo Slump; a la derecha, toma de testigos de concreto (Archivo personal)

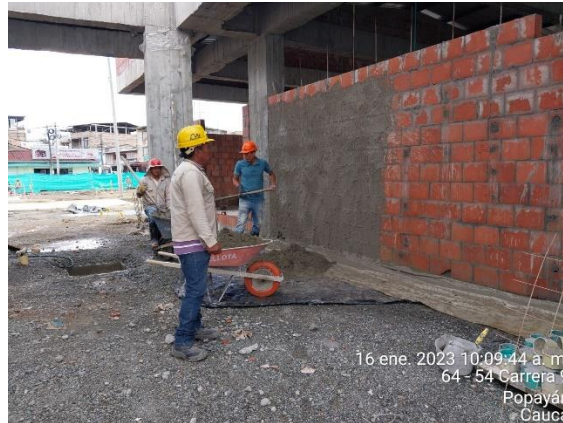
- **Ausencia de aplicación de grouting en mampuestos**

Mediante comprobación manual, se verificó que algunos muros en la sección de la dovela no presentaban el grouting, por lo que fueron chequeados haciendo unos orificios y aplicando el mortero respectivo en caso de que este faltara.

Imagen 59. Revisión de grouting en dovelas (Archivo personal)

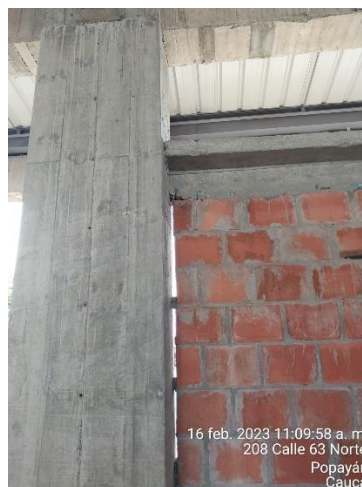
- **Disminución de sección en vigas – alfajías**

Para evitar que el concreto de las vigas de amarre y vigas – alfajía se mezclaran entre las celdas del muro, se colocó papel de la bolsa de cemento en las celdas, pero se evidenció que este es colocado por debajo de la luz central de la viga, haciendo que se disminuya su sección efectiva y quedando expuesto el fleje.

Imagen 60. Disminución de la sección del elemento (Archivo personal)

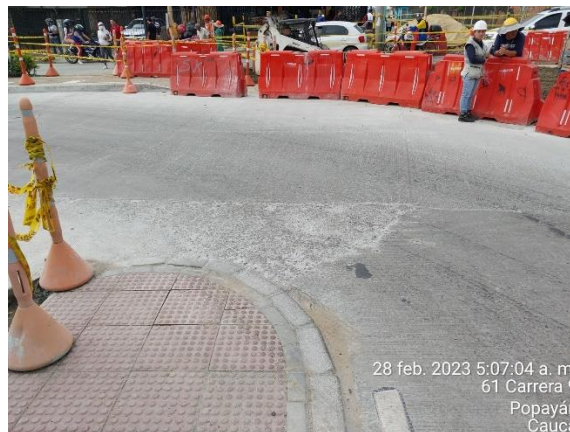
Según lo anterior, también se considera que las losas de acceso a un conjunto residencial quedaron rugosas, esto dado que el concreto se endurecido tiene una manejabilidad más complicada si se deja pasar mucho tiempo. De igual forma, el agregado grueso de una sección de concreto quedo expuesto rápidamente y esto pudo haber sido por el exceso de vibrado, por el tráfico de vehículos o el mismo se lavó.

Imagen 62. Losa de concreto afectada (Archivo personal)

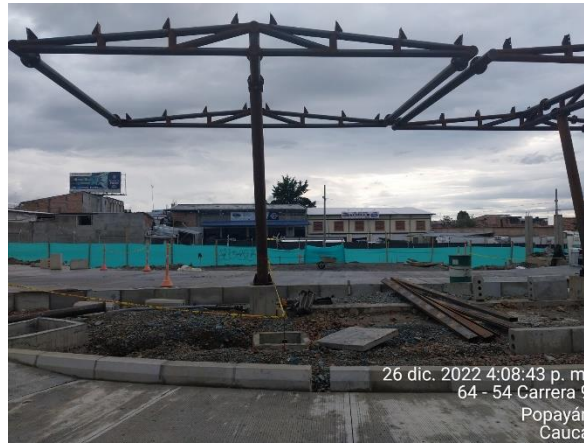
- **Estructura metálica desnivelada**

La estructura metálica ha sido izada y se le ha montado la cubierta además los otros elementos estructurales, sin embargo, no ha sido nivelada y las estructuras se tocan entre si lo que podría demostrar que hubo fallos en la localización y replanteo de la cimentación. A la par, la pasarela 2 está casi rozando el módulo 1, por lo que se especula no dejaron deriva alguna en este sector.

Imagen 63. Pasarela 3 sin aplome (Archivo personal)

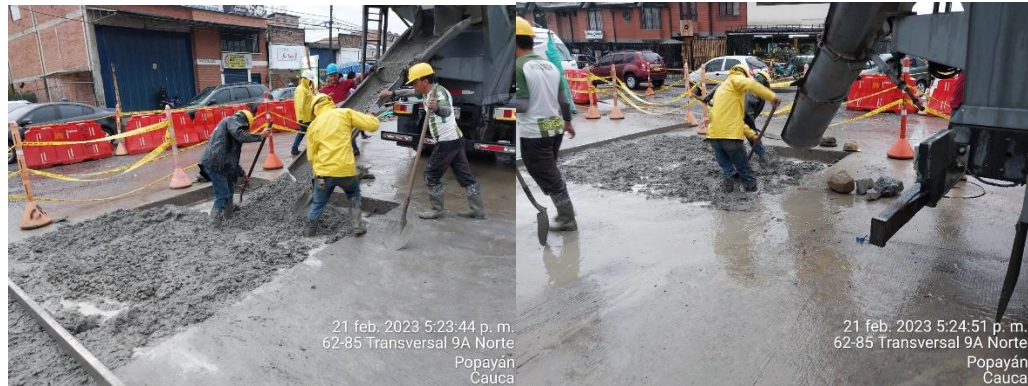
Estos errores afectan la calidad del producto final, en campo se han realizado algunas contrarias a procesos constructivos como olvidos al colocar los pasadores transversales o no realizar la microtexturización.

El más relevante tiene que ver con la fundición del empalme en la trasversal 9na, donde con la lluvia se esperó un poco que cesara la lluvia, pero no se extrajo el agua acumulada en las zanjas y se vació el concreto en estas piscinas, pudiendo resultar en una afectación de la dosificación inicial.

Imagen 64. Alteración de la dosificación del concreto (Archivo personal)

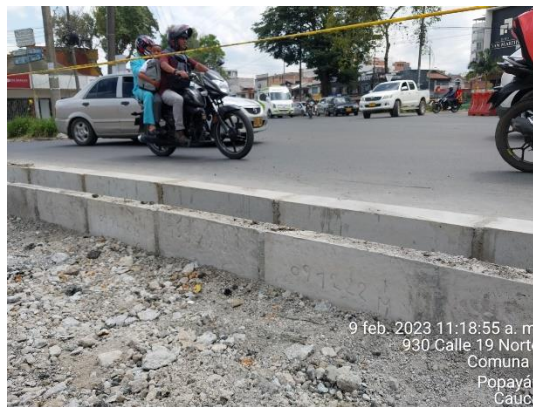
Hubo diferencias entre el trabajo realizado por la comisión topográfica del contratista e interventoría, estas discrepancias se reflejan sobre la intersección al costado del CAI, donde los espesores no fueron constantes y al ser variables estas subidas y bajadas se veían reflejadas en el bordillo de espacio público de esta zona.

Por ello se decidió mantener el alineamiento del bordillo A80, pero alterar el del A10 y dejar que siguiere en concordancia con la vía, resultado en desniveles en el espacio público.

Imagen 66. Espacio público a desnivel (Archivo personal)

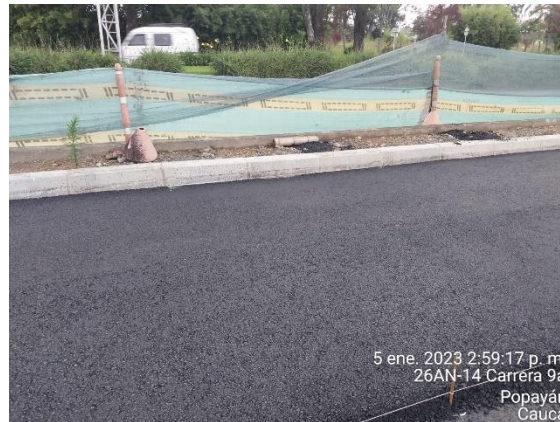
Los equipos enviados por el contratista y empleados para asfaltar presentan ciertas deficiencias, por ejemplo, la finisher que es de nivel manual, a pesar que están los dos operadores manejando los niveles y se tenga la cimbra, no siempre se llegan a estos pues el equipo tiene dañados los sensores automáticos.

Imagen 67. Cimbra por encima del nivel de la capa al pasar la finisher (Archivo personal)

La solución inmediata es enviar un equipo competente y que sea tal cual se exigió en el pliego de condiciones, pues algunas de las máquinas enviadas por el contratista no suplen con las exigencias de dicho pliego.

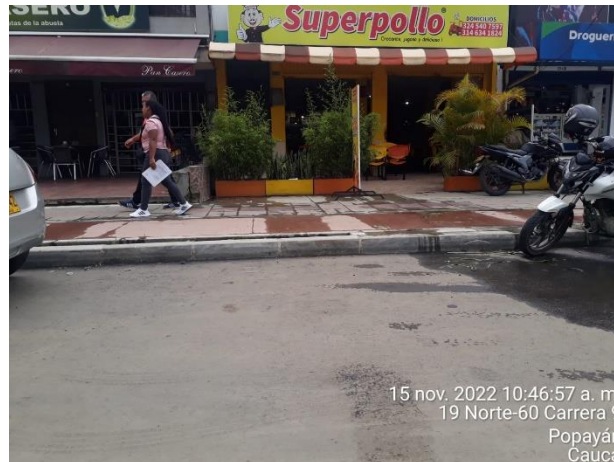
Por otro lado, cuando se realiza la imprimación con el terreno húmedo e inmediatamente se asfalta, se producirá un efecto de exudación donde el concreto tratará de sacar dicha agua.

Imagen 70. Exudación del concreto asfáltico

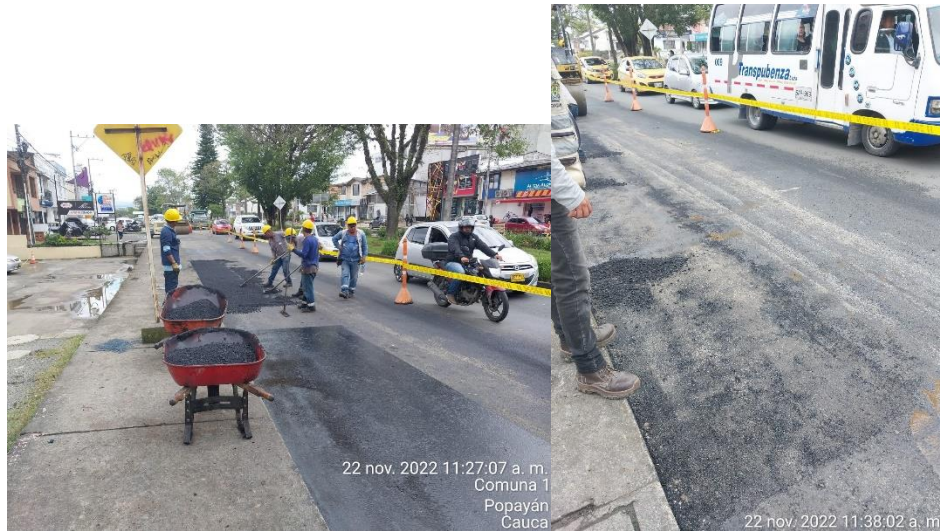
Arreglos como los vistos en la *Imagen 72* no son correctos y dan la impresión de ser reparacheos, por ello se decidió fresar y arreglar adecuadamente.

Imagen 72. Arreglo a empozamiento generado (Archivo personal)
