**CONTROL FÍSICO Y URBANO DE LAS CONSTRUCCIONES EN EL  
MUNICIPIO DE POPAYÁN – CAUCA**

**INFORME FINAL DE PRÁCTICA PROFESIONAL PARA OPTAR AL TÍTULO DE  
INGENIERO CIVIL**

**PRESENTADO POR:  
CRISTIAN ESLEYDER ORDOÑEZ SAMBONI  
CÓDIGO: 100415021043**

**UNIVERSIDAD DEL CAUCA  
FACULTAD DE INGENIERÍA CIVIL  
PROGRAMA DE INGENIERÍA CIVIL  
POPAYÁN CAUCA**

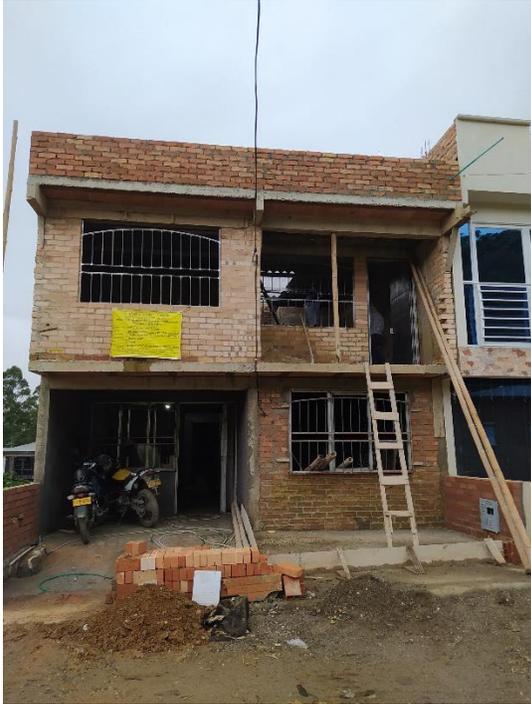
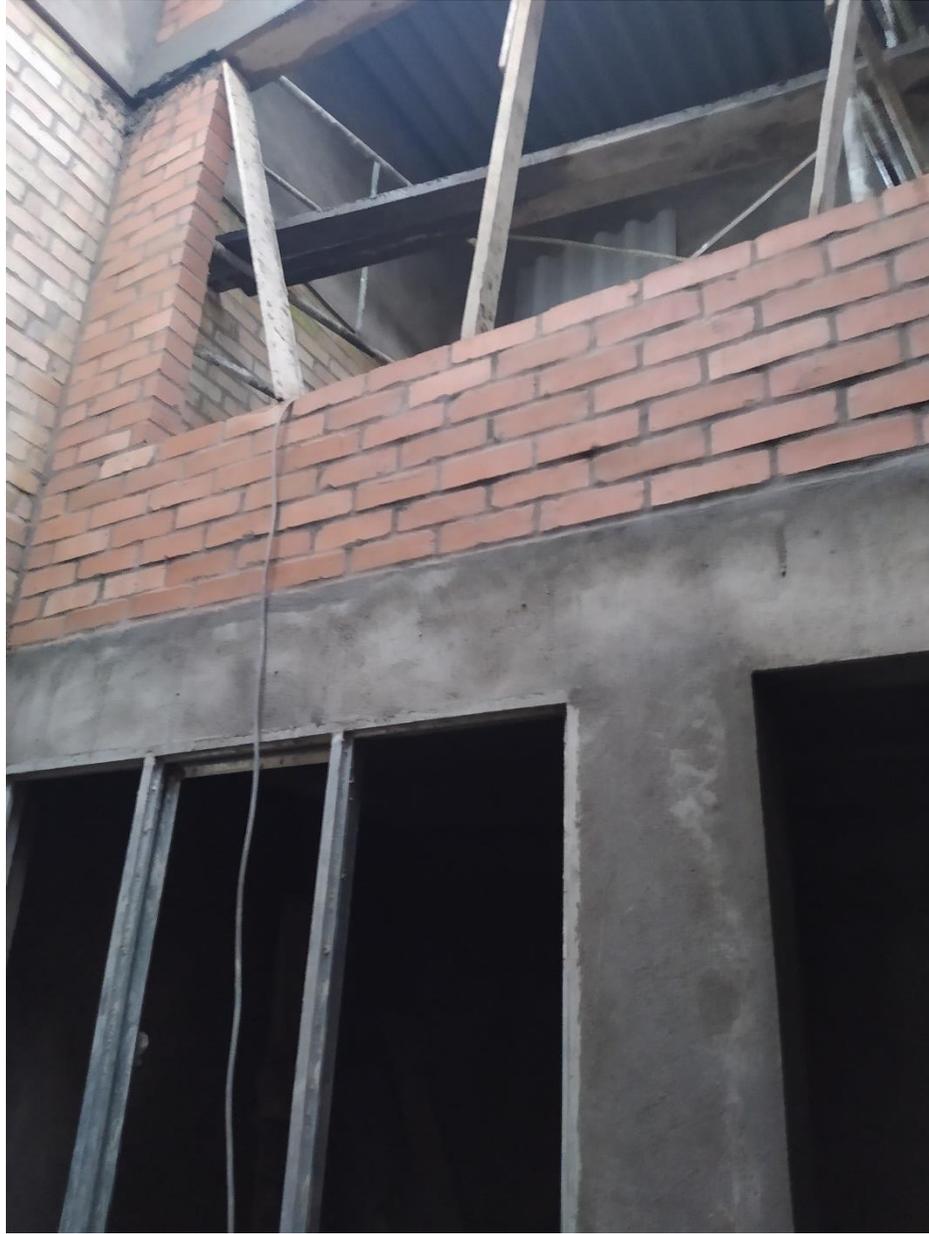
VISITA 22	
BARRIO / DIRECCIÓN	DESCRIPCIÓN DE LA OBRA
Arpecauca / Cra 7C # 58N – 22 Lot 230 Mz J	<p>SÍ TIENE licencia de construcción No 19001-1-21-1472 expedida el 6 de Octubre de 2021 en la Curaduría Urbana 1.</p> <p>El tipo de estructura de dos pisos en mampostería confinada, viguetas y columnetas. Losa de segundo piso en bloquelón y losa maciza de tercer nivel, cubierta. En su ejecución se presenta la construcción de dos pisos en mampostería confinada y losa de segundo piso en bloquelón que presenta modificaciones en su distribución de acuerdo con los planos aprobados por curaduría debido a que deben existir vacíos entre los ejes 6A-7A y 6B-7B, tampoco existe el vacío entre los ejes 2B-3B y 2C-3C. No se evidencia el espacio destinado para la construcción de escaleras, en su lugar existe una habitación. No se ha construido losa maciza de tercer nivel sólo presenta un voladizo de la fachada principal en bloquelón y el resto es una cubierta en fibrocemento</p>
