**TRABAJO DE GRADO MODALIDAD PASANTÍA PARA OBTENER EL TÍTULO
DE INGENIERO CIVIL**

**AUXILIAR DE CONTROL URBANO EN LA SECRETARÍA DE PLANEACIÓN
MUNICIPAL DE LA ALCALDÍA DE POPAYÁN EN LA INSPECCIÓN Y
SEGUIMIENTO DE LAS OBRAS EN EJECUCIÓN DE PROYECTOS DE
CONSTRUCCIÓN EN LA CIUDAD**

**PRESENTADO POR:
JHONIER ANDRÉS ESPINAL MAYA
100413010321**

**UNIVERSIDAD DEL CAUCA
FACULTAD DE INGENIERÍA CIVIL
PROGRAMA DE INGENIERÍA CIVIL
POPAYÁN
2022**

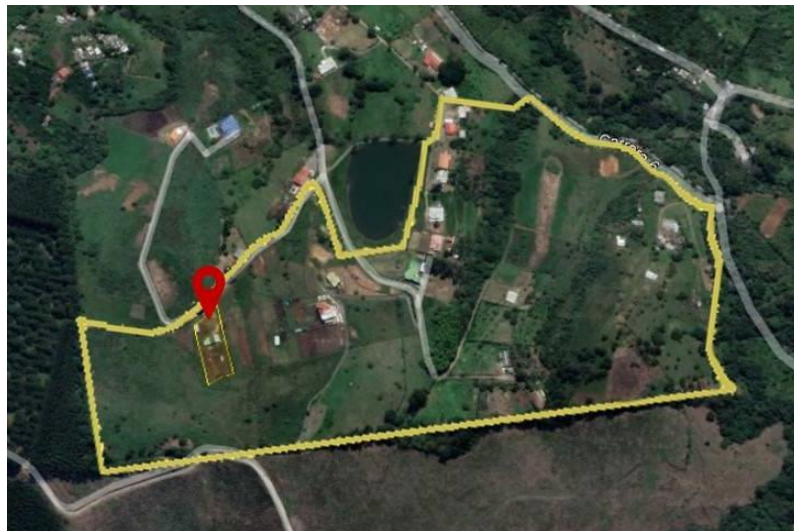
Figura 3. Ubicación del predio visitado dentro del lote no subdividido. Obra No. 1

Descripción: Se programó una visita a la Urbanización Campestre El lago ubicada en la vereda El paraíso en donde se observó un predio el cual fue urbanizado aparentemente sin una licencia que permitiera realizar dicha intervención.

Esta información fue corroborada en el Geoportal del Instituto Geográfico Agustín Codazzi (IGAC) y en el portal tributario del municipio en donde efectivamente se identificó un terreno de gran extensión que además aparecía a nombre de otras personas.

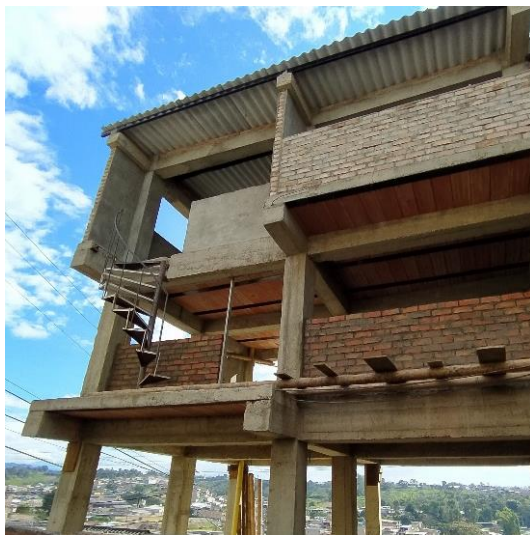
Figura 4. Vista frontal. Obra No. 2

Descripción: Se encontraba en construcción una estructura aporticada en concreto reforzado de tres pisos y losas de entrepiso aligeradas en bloquelón.

La obra que se estaba a cargo de un maestro de construcción se desarrollaba sin licencia ni planimetrías avaladas por un profesional de la construcción. Aunque no se pudo acceder a los pisos superiores fue posible identificar algunas deficiencias constructivas.

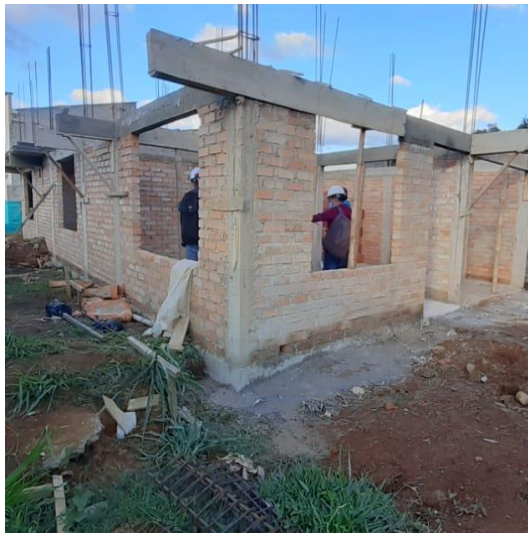
Figura 11. Vista frontal. Obra No. 3

Descripción: Se visitó obra en desarrollo para una vivienda unifamiliar de dos pisos en mampostería confinada y losa de entrepiso aligerada en bloquelón, el encargado de la obra compartió la licencia y los planos de la edificación para su análisis.

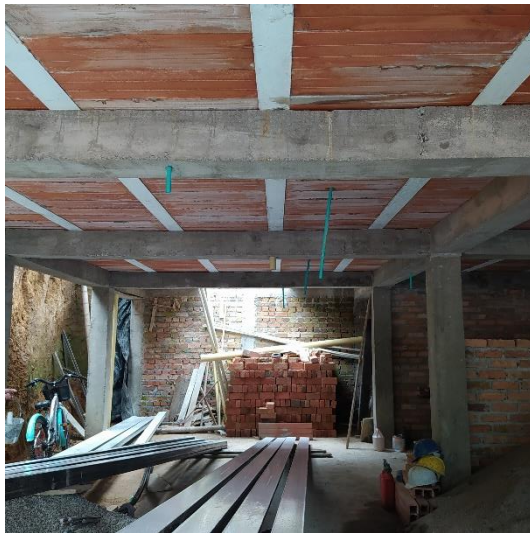
*Figura 14. Vista interior de la construcción.
Obra No. 4*

Se realizó un recorrido en la Vereda Pomona, un predio que se encuentra ubicado en terrenos pertenecientes a la Universidad del Cauca y por el cual ha existido un conflicto entre la Universidad y los habitantes del sector quienes reclaman su propiedad.

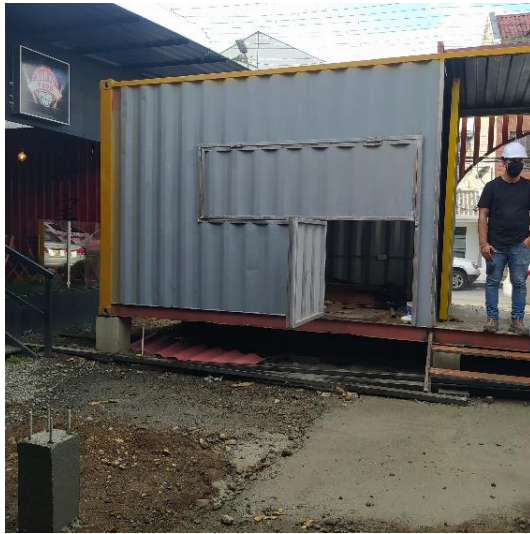
Figura 19. Vista frontal. Obra No. 5

Descripción: Se encontró una obra en desarrollo conformada por una estructura de containers para uso comercial y distribuida en dos pisos, la obra aún no tenía licencia de construcción ya que se encontraba en trámite, el arquitecto encargado del proyecto compartió el documento con el radicado ante Curaduría que así lo confirmaba.

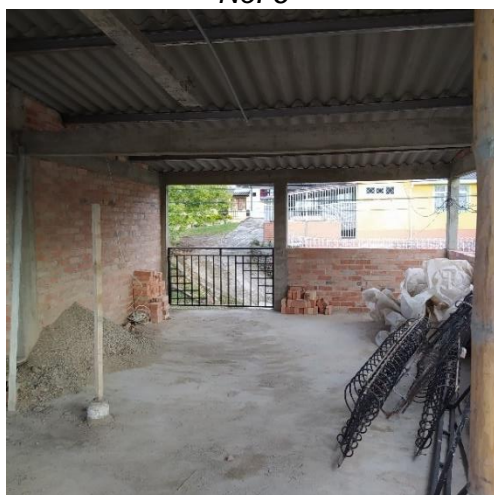
Figura 22. Interior de segundo piso. Obra No. 6

Descripción: Se identificó un predio en donde se realizaron trabajos para el mejoramiento de la edificación existente, dichos trabajos comprendían la remodelación del primer piso y construcción de un segundo piso, la obra se desarrolló sin diseños ni licencia de construcción.

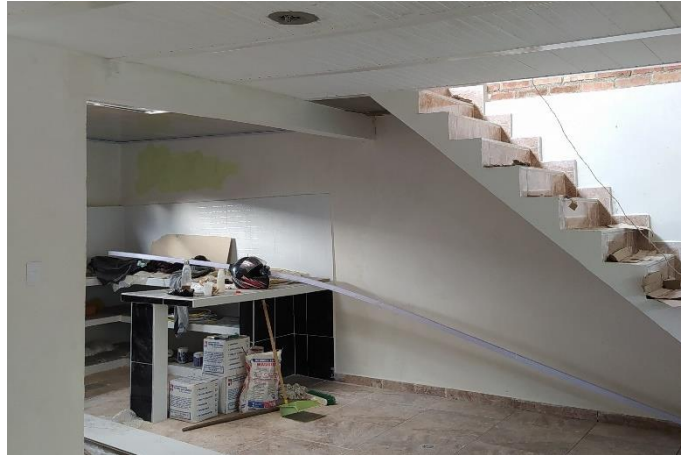
Figura 24. Vista al interior del primer piso. Obra No. 6

En la construcción del segundo piso se empleó un sistema en mampostería confinada y losa de entrepiso aligerada en bloquelón, sin embargo, buscando maximizar el espacio se perdió la continuidad de las columnas apoyándolas en voladizo y no directamente sobre las vigas inferiores.

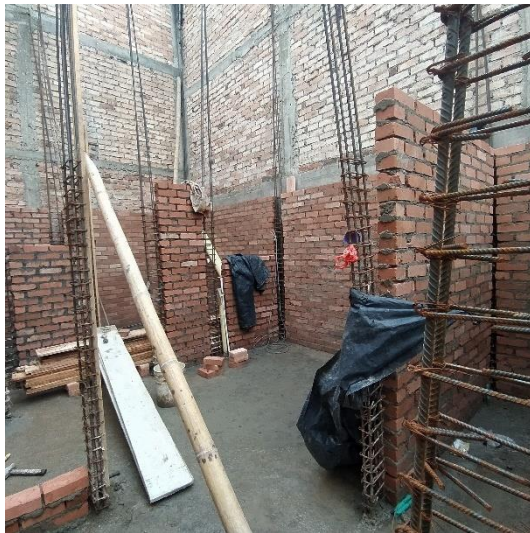
Figura 26. Vista al interior de la construcción. Obra No. 7

Descripción: Se identificó un predio en el barrio Lomas de Granada en donde se construía una edificación multifamiliar de dos pisos empleando un sistema estructural en mampostería confinada, el encargado de la obra presentó la licencia de construcción y los planos sellados por Curaduría para la estructura.

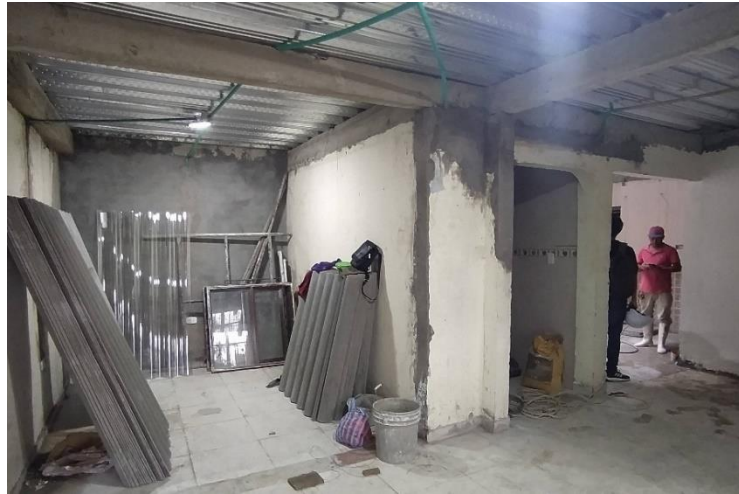
Figura 30. Vista al interior del primer piso. Obra No. 8

La licencia de construcción autorizó la demolición de una edificación existente en el predio y la construcción de una vivienda de tres pisos, no obstante, dicha estructura existente se conservó y reforzó estructuralmente para soportar los pisos superiores, lo que de entrada modificó la distribución arquitectónica del primer piso.

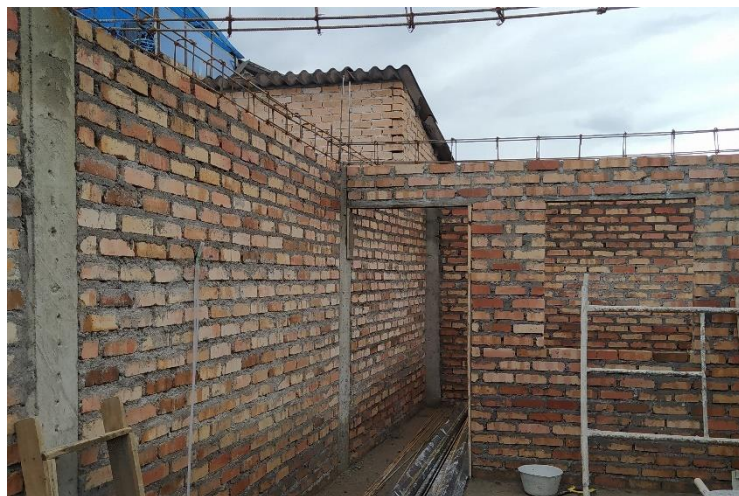
Figura 31. Detalle avance de obra en segundo piso. Obra No. 8

Según la licencia de construcción la nueva vivienda se debió elaborar empleando un sistema estructural aporticado en concreto reforzado y losas de entrepiso aligeradas en casetón de guadua, sin embargo, en la obra se observó una estructura en mampostería confinada y losa de entrepiso en lámina colaborante, también se encontró una distribución arquitectónica distinta a la proyectada según la licencia. La propietaria manifestó no estar a gusto con los planos arquitectónicos, además solo tenía pensado construir una edificación de dos pisos.

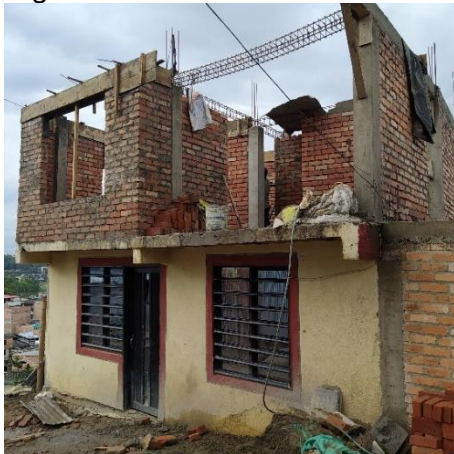
Figura 33. Vista frontal. Obra No.9

Descripción: En esta obra se realizó una ampliación a la vivienda existente, en donde se construyó un segundo piso en mampostería confinada para uso residencial y como adición al piso inferior.

La construcción se desarrolló sin licencia y diseño arquitectónico y estructural. Luego de realizar una inspección visual a la obra, no se encontraron grandes deficiencias en su ejecución.

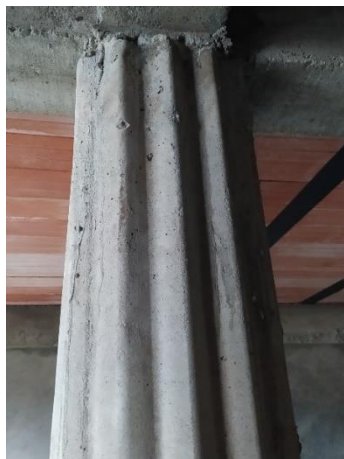
*Figura 38. Detalle columna primer piso.
Obra No.10*

En el primer piso llamó la atención una columna ubicada en el eje central de la vivienda, esta columna que se pensó con sección transversal circular fue fundida sin una formaleta adecuada ya que en su lugar se empleó una teja como molde, dando como resultado una columna con sección irregular y que no se une correctamente con las vigas que soporta, a continuación, se puede ver la comparación entre las columnas del primer y segundo piso.

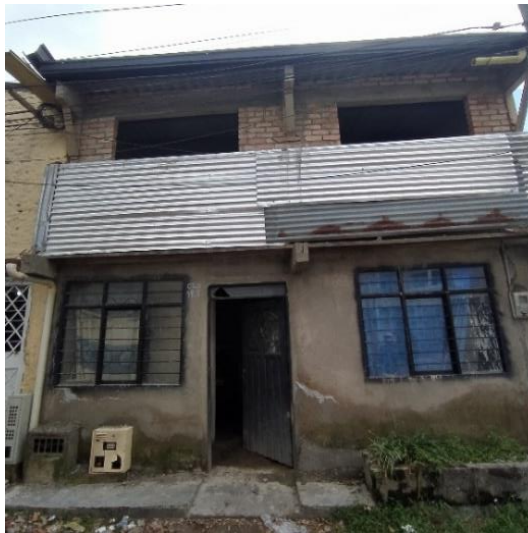
Figura 41. Vista frontal. Obra No.11

Descripción: En un recorrido por el sector se encontró una obra en desarrollo, al ingresar a la edificación se observó que la intervención consistía en una ampliación de vivienda en la cual se construyó un segundo y tercer piso empleando un sistema en mampostería confinada y losas de entrepiso aligeradas en bloquelón, la nueva estructura se construyó sobre una vivienda de un piso existente que fue intervenida en algunos puntos con un reforzamiento estructural.

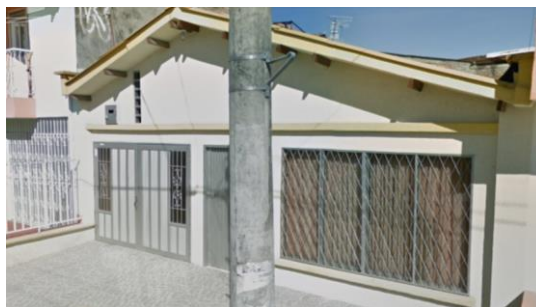
Figura 46. Fotografía de edificación anterior. Obra No.12

Descripción: En un recorrido por el sector se encontró una obra en la cual era empleado un sistema estructural en mampostería confinada y losa de entrepiso aligerada en bloquelón. La construcción se realizó sobre una estructura existente que fue demolida parcialmente y reforzada para soportar los pisos superiores.

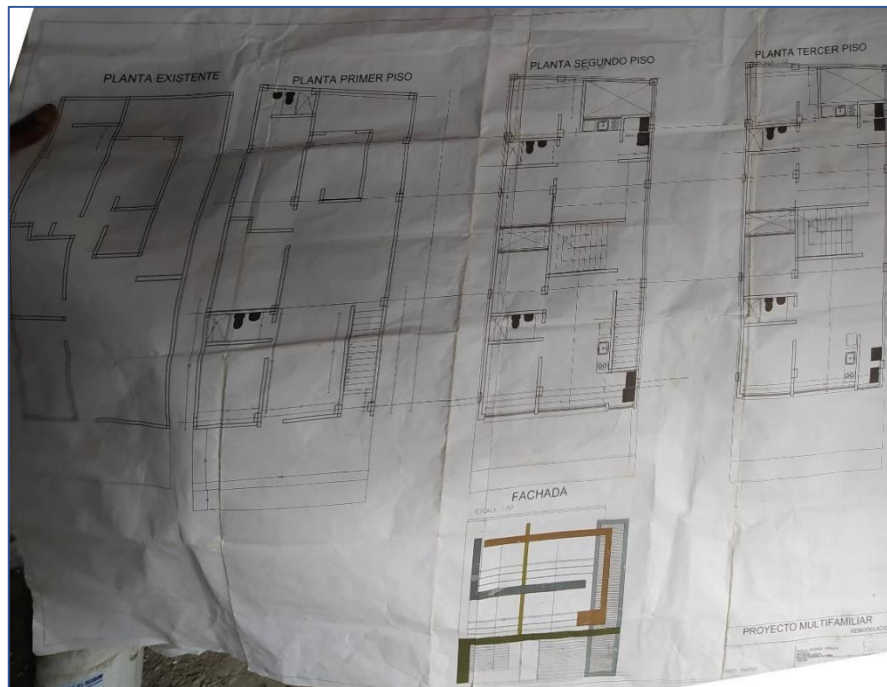
Figura 47. Detalle de plano arquitectónico en la obra. Obra No. 12

Aunque la obra no tenía licencia, al comparar el plano arquitectónico con la construcción, se observó una modificación en la distribución de los espacios del primer piso.

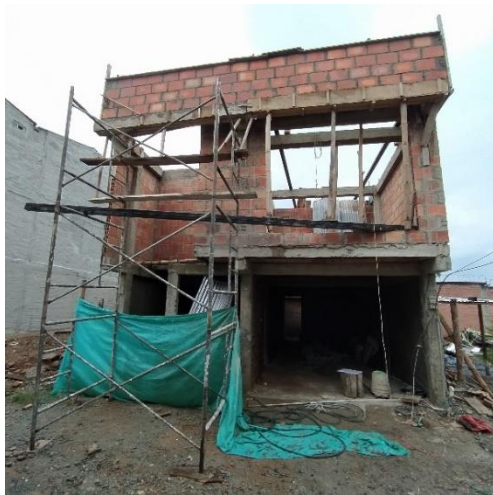
Figura 50. Vista frontal. Obra No.13

Descripción: Se encontró una obra en desarrollo en la cual se construyó una vivienda multifamiliar de dos pisos, la propietaria atendió la visita y compartió la licencia de construcción y los planos sellados por la Curaduría No. 1. Al analizar las planimetrías se observaron múltiples cambios con la estructura.

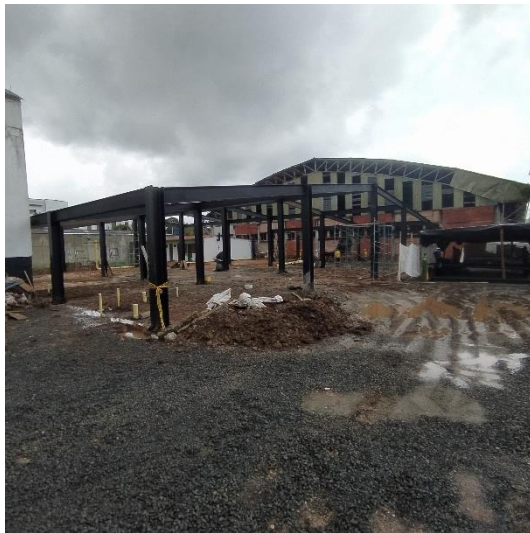
Figura 53. Vista frontal. Obra No. 14

Descripción: En el predio se observaron trabajos para la construcción de una estructura de un piso en sistema aporticado en acero. La visita fue atendida por el ingeniero residente y un representante de la clínica La Estancia quienes indicaron que dicha estructura serviría como una ampliación al bloque de hospitalización existente y una vez concluido estaría prestando sus servicios temporalmente para luego ser demolido y dar paso a un proyecto de mayor envergadura. A pesar de la importancia de la edificación no se tenía Licencia de construcción.

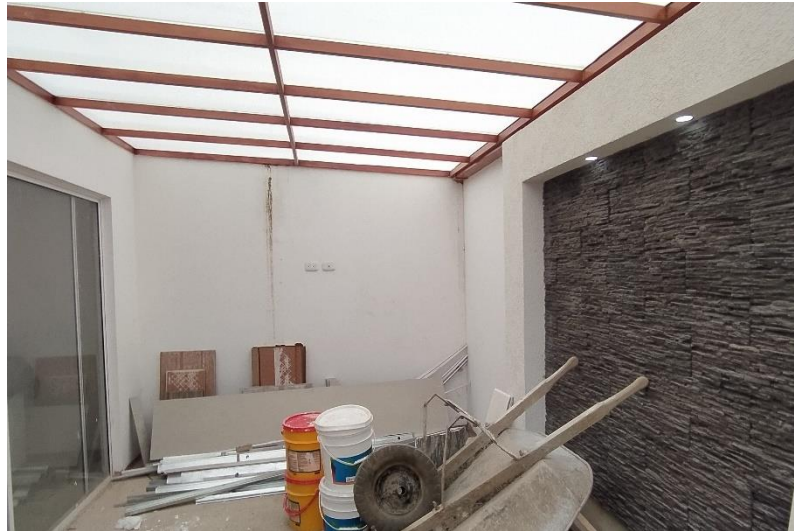
Figura 59. Detalle de cubierta instalada sobre el patio. Obra No.16

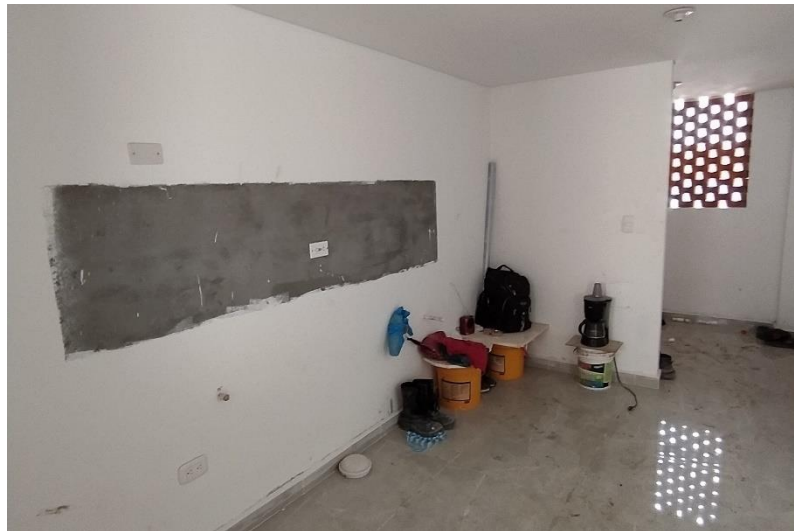
Figura 60. Obras de embellecimiento en la cocina. Obra No.16

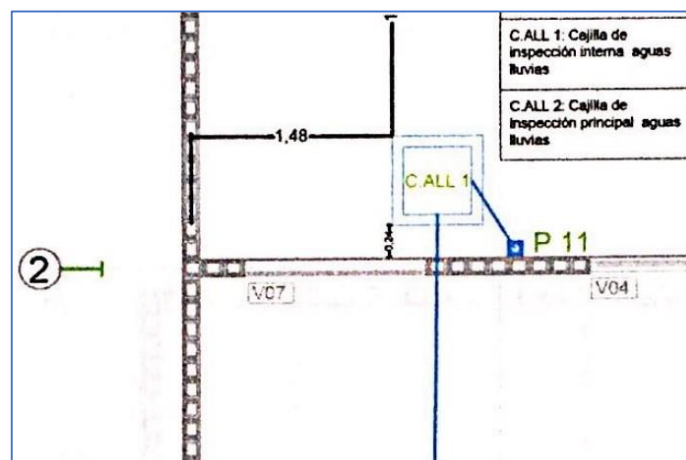
Las tuberías llegaron hasta una cajilla que en los planos compartidos por la constructora aparecía como de inspección interna para aguas lluvias, no se indicó puntualmente lo que se construiría allí y la constructora tampoco compartió el plano con la ampliación permitida.

Figura 64. Detalle plano hidráulico. Obra No.17

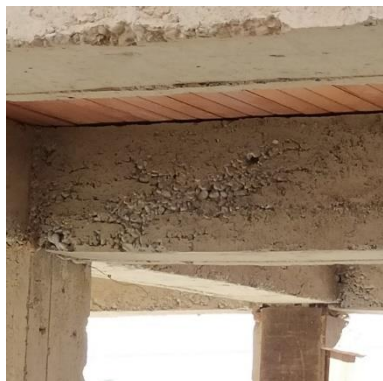
Figura 68. Detalle hormiguero en obra No. 2

Uno de los problemas más recurrentes en las edificaciones visitadas fue el hormigüeo, fenómeno que se presenta cuando quedan atrapadas burbujas de aire entre la superficie de concreto y la formaleta, dejando en los elementos vacíos irregulares y la exposición del agregado grueso. Su origen no es fácil de determinar ya que puede deberse a varios factores como son errores en la dosificación del concreto o deficiencias en la colocación y compactación de la mezcla, siendo esta esta ultima la causa más probable debido a la falta de equipos en las obras visitadas.

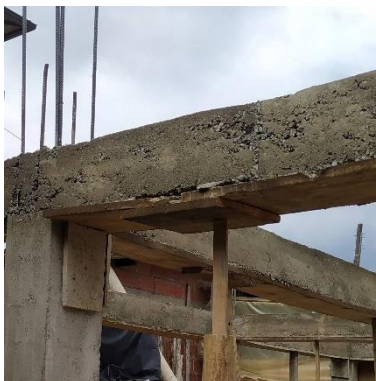
Figura 69. Detalle hormiguero en obra No. 4

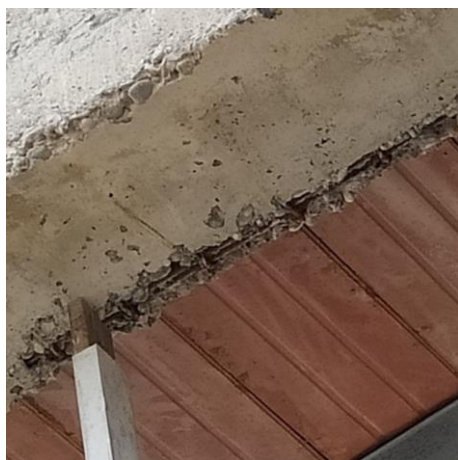
Este fenómeno está muy relacionado con una situación aún más grave y es la exposición del acero de refuerzo como se observa en las siguiente imágenes:

Figura 71. Detalle Acero expuesto en obra No. 2

Dejar el acero expuesto a los ataques ambientales puede generar corrosión, este proceso electroquímico modifica las propiedades del acero lo que a su vez afecta la estabilidad de la estructura al reducir la capacidad portante de los elementos que presentan esta situación.

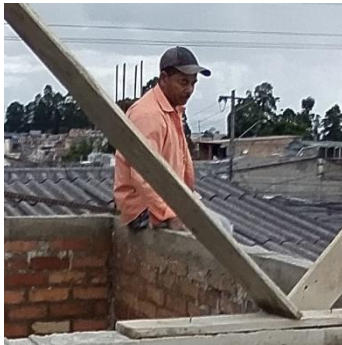
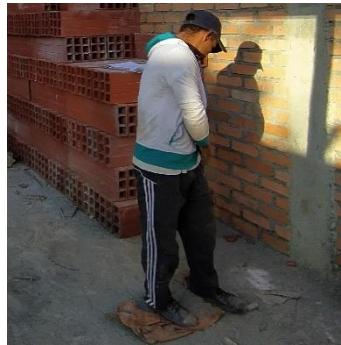
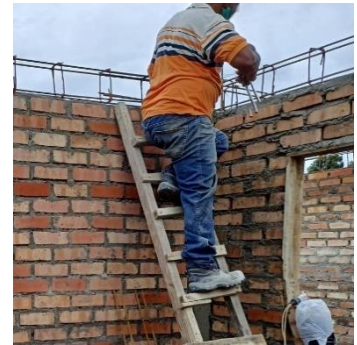
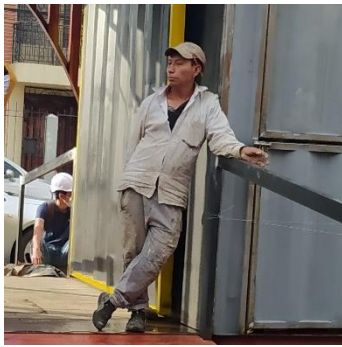
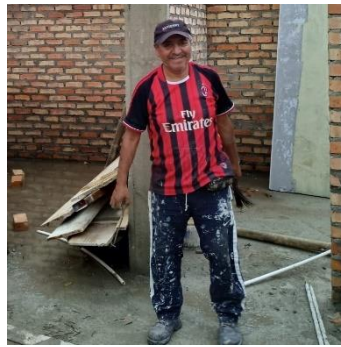
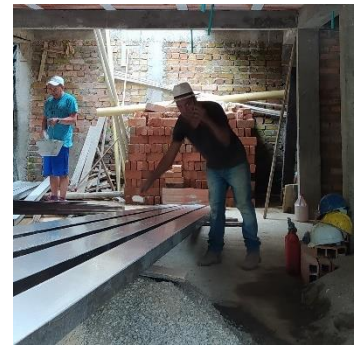
Se observó que en casi la totalidad de las obras los trabajadores no tenían los equipos de seguridad como se muestra en las siguientes imágenes.

Figura 82. Trabajadores sin elementos de protección personal

Es recurrente encontrar en la ciudad trabajadores de la construcción sin las mínimas medidas de seguridad, la ausencia de elementos personales y equipos de seguridad. Esta situación es preocupante si se tiene en cuenta los riesgos a los que se exponen las personas dentro de las obras y que incluso pueden afectar a personas ajenas a la construcción.
