**TRABAJO DE GRADO MODALIDAD PASANTIA PARA OBTENER EL TITULO  
DE INGENIERA CIVIL**

**PARTICIPACION COMO AUXILIAR DE INGENIERIA CIVIL EN EL MEJORAMIENTO  
DE VIAS MEDIANTE LA CONSTRUCCIÓN DE PAVIMENTO EN EL MUNICIPIO DE EL  
TAMBO-CAUCA**

**VALENTINA ESPINOSA MERA  
CÓDIGO: 100416011096**

**UNIVERSIDAD DEL CAUCA  
FACULTAD DE INGENIERÍA CIVIL  
PROGRAMA DE INGENIERÍA CIVIL  
2022**

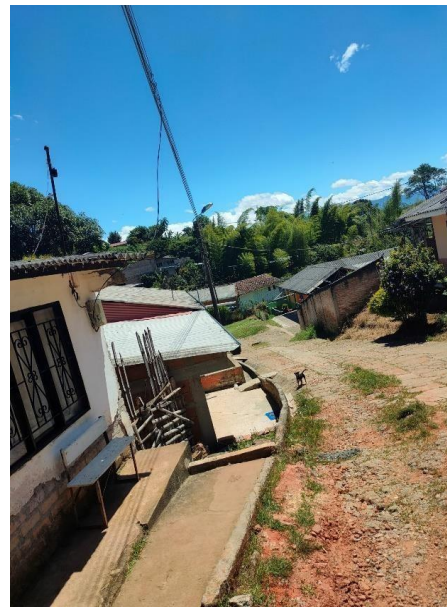
- La vía presentaba una deteriorada estructura de pavimento.
- Algunas partes de la vía evidenciaban presencia de relleno de escombros lo que generaba dificultad para el tránsito normal.
- No contaba con andenes.
- Solamente contaba con bordillos en un costado de la vía.

Imagen 5. Estado inicial, Barrio La Playa.

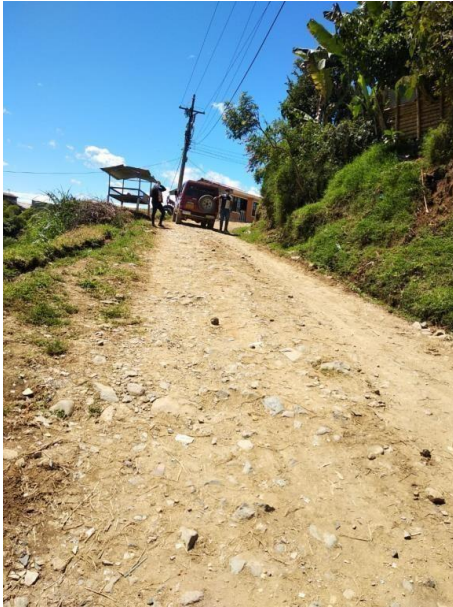
- La vía no tenía estructura de pavimento, se encontraba en tierra amarilla.
- No contaba con andenes.
- No contaba con bordillos.

*Imagen 8. Estado inicial, Barrio San Fernando.*

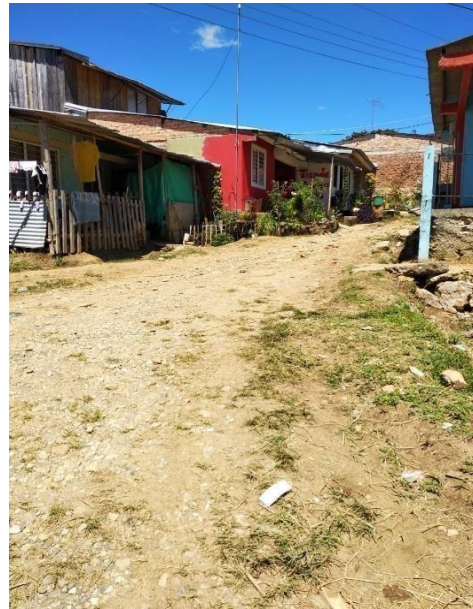
*Imagen 9. Estado inicial, Barrio San Fernando.*

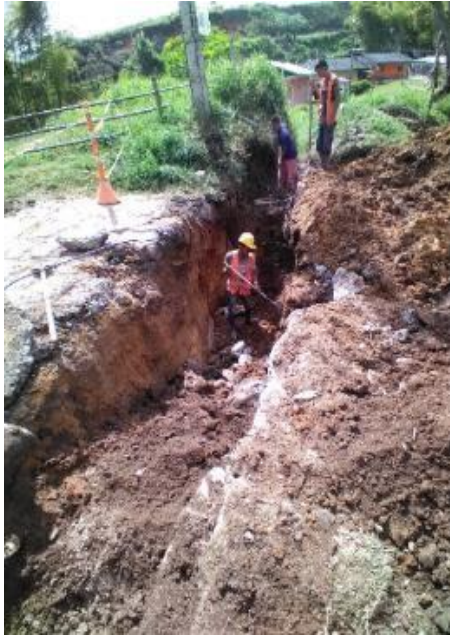
Inicialmente, se observó que para en este frente de trabajo se debía reponer una alcantarilla, por lo cual se procedió a realizar la excavación (Imagen 14) y perfilación de la zanja para la instalación del tubo de 36" para ésta. (Imagen 15)

Imagen 14. Excavación para la reposición de la alcantarilla a intervenir. Barrio La Playa.

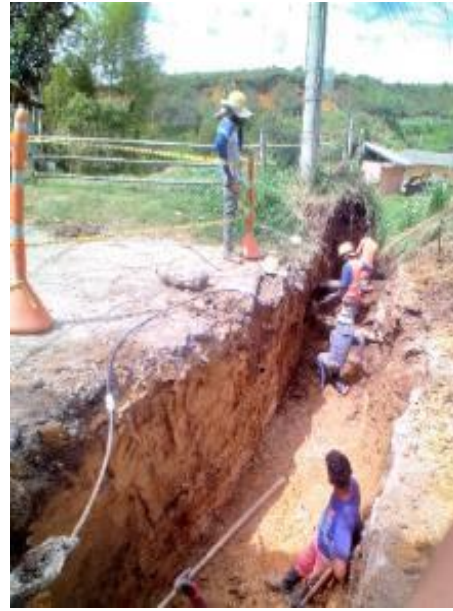
Imagen 15. Perfilación y adecuación de la zanja para instalación del tubo de 36" para alcantarilla. Barrio La Playa.

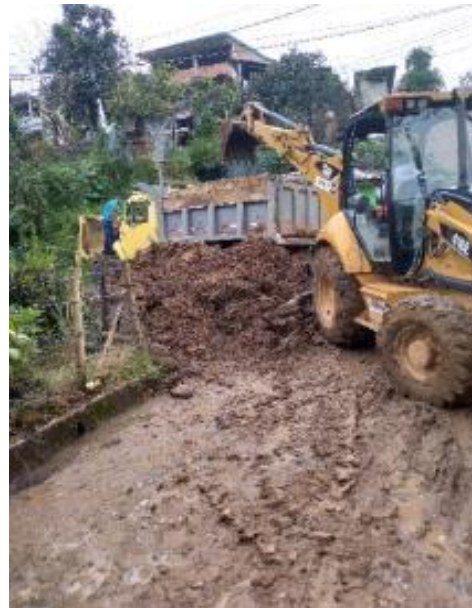
En el proceso, se presentó empozamiento de agua en la zanja por causa de las lluvias, por lo cual se realizó el retiro de tierra saturada de manera manual y con ayuda de la retroexcavadora. (Imagen 16) También se retiró la tierra que obstruía la vía proveniente de la excavación, utilizando la retroexcavadora y cargue en volqueta para botar. (Imagen 17)

Imagen 17. Retiro de tierra saturada de la vía y cargue en volqueta para botar. Barrio La Playa

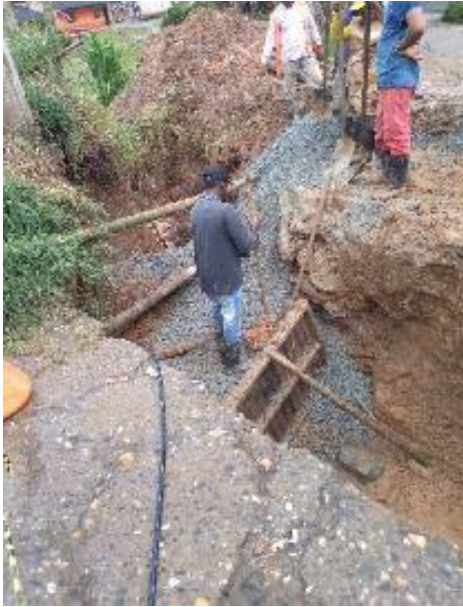
*Imagen 18. Relleno con material de mejoramiento y triturado y compactación con pistón manual. Barrio La Playa.*

Se rellenó con material de mejoramiento y triturado para cubrir la pata de un poste de energía que se encontraba al costado de la zanja de la excavación y se realizó la compactación del relleno para la pata del poste con pisón manual (Imagen 18). Para la zanja de la alcantarilla se realizó el relleno con material de mejoramiento (roca muerta) y tierra amarilla, se compactó con saltarín. (Imagen 19). Finalmente se realizó la terminación del relleno de la zanja de la alcantarilla. (Imagen 20).

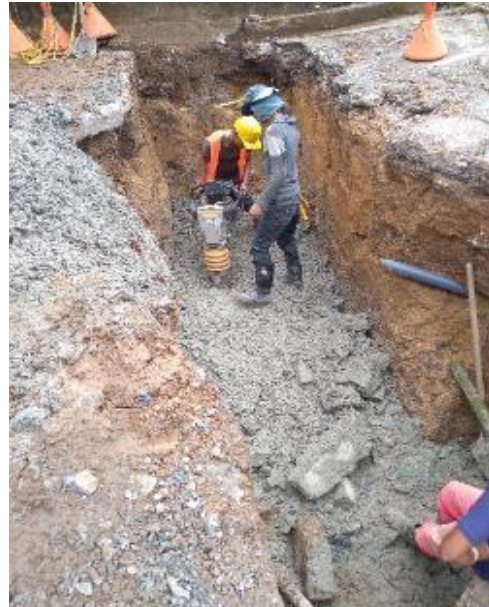
*Imagen 19. Relleno con material de mejoramiento (roca muerta) y compactación con saltarín. Barrio La Playa.*

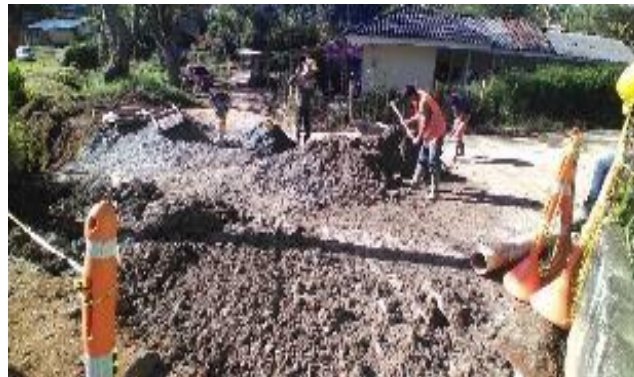
*Imagen 20. Terminación de relleno de la zanja de la alcantarilla. Barrio La Playa.*

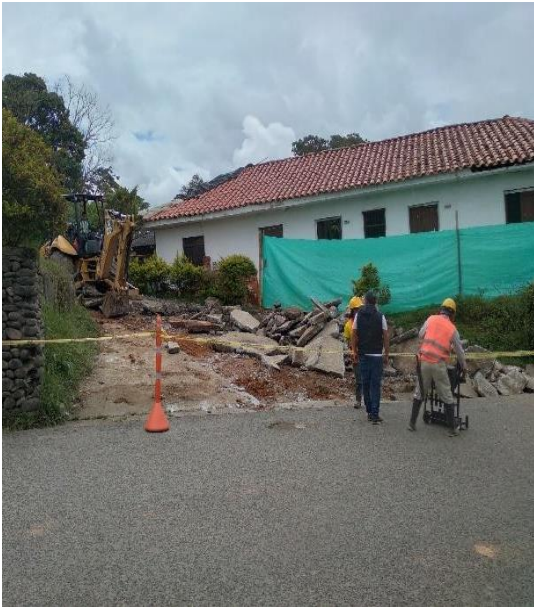
Se inició realizando la demolición y excavación con la retroexcavadora de solamente 42ml (Imagen 21), debido a que en los 21ml restantes existía pavimento rígido en buenas condiciones, por lo cual se consideró que esos ml fueran adicionados y ejecutados en otro tramo que lo solicitara, respetando el presupuesto planteado, excavando en total un volumen de 28,35 m<sup>3</sup>. Seguidamente se realizó perfilación de la vía y el retiro de escombros y sobrantes, cargue en volqueta (Imagen 22).

*Imagen 21. Demolición pavimento existente. Barrio La Capilla.*

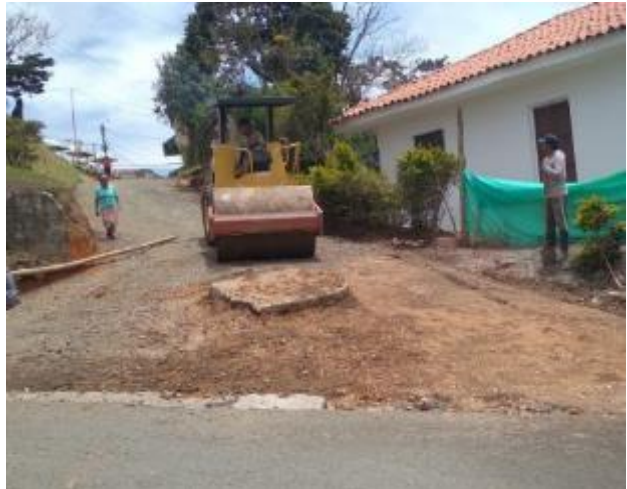
*Imagen 29. Compactación final de la subbase luego del retiro de material contaminante. Barrio La Capilla.*

Se realizó el retiro del material contaminante con retroexcavadora (Imagen 28), y se procedió a llevar a cabo el debido cargue en volqueta del material para botar. Se compactó la subbase con el vibro compactador en la zona donde se retiró el material (Imagen 29). Después de realizar la compactación del suelo se continua con la toma de densidades a la subbase mediante el ensayo del cono de arena de la norma INV E-161-13, para verificar el cumplimiento de los requerimientos. (Imagen 30).

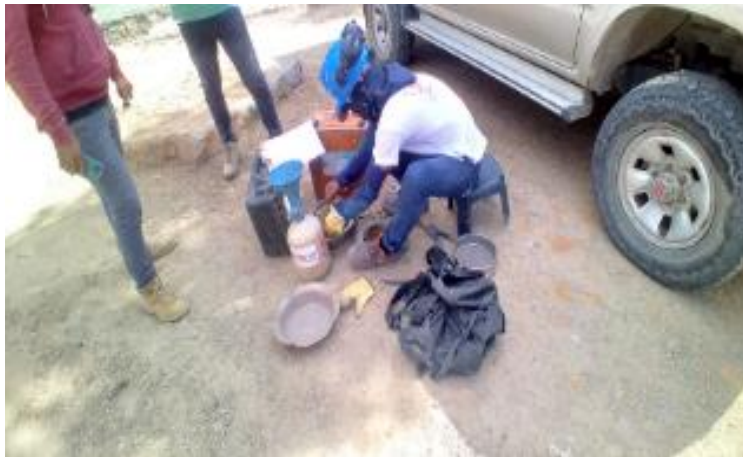
*Imagen 30. Toma de densidades de la subbase. Barrio La Capilla.*

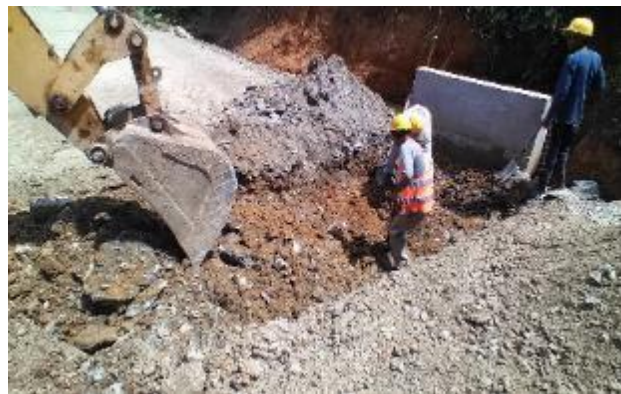
Días después, se realizó excavación debido a un fallo que se presentó en la subbase, este fallo se le atribuye a que el material de mejoramiento con el que se rellenó la alcantarilla para el tubo de 36" estaba muy húmedo, se retiró el material proveniente de la excavación con retroexcavadora (Imagen 97) y se realizó cargue en volqueta.

Imagen 97. Excavación con retroexcavadora para retirar el material saturado. Barrio Obrero.

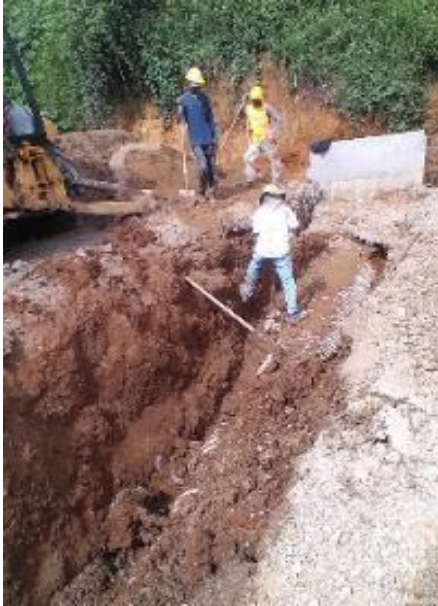
*Imagen 99. Reemplazo de relleno saturado. Barrio Obrero.*

Se reemplazó el material que se retiró sobre el tubo de 36" (Imagen 98). Se realizó el relleno y la compactación, la primera capa con pisón manual y el resto se compactó con el saltarín (Imagen 99). Se procedió a colocar el respectivo material de subbase y se compactó haciendo uso del vibro compactador (Imagen 100).

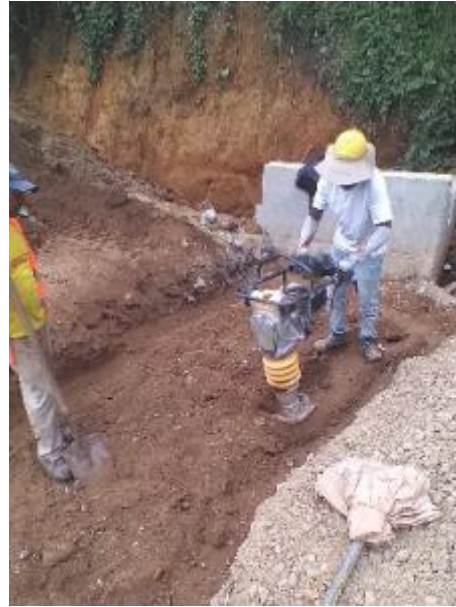
*Imagen 98. Relleno y compactación del relleno con saltarín. Barrio Obrero.*

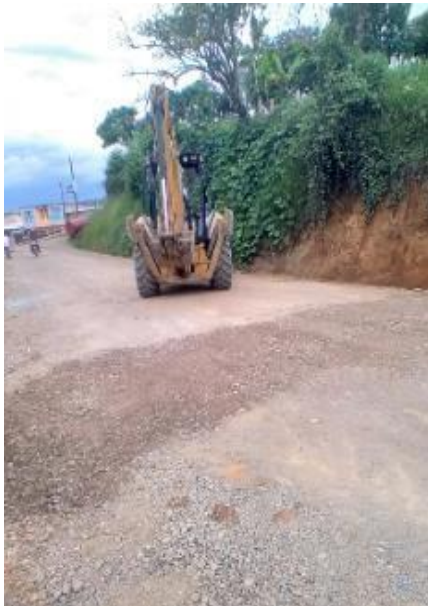
*Imagen 100. Terminación del relleno y adecuación nuevamente de la subbase. Barrio Obrero.*

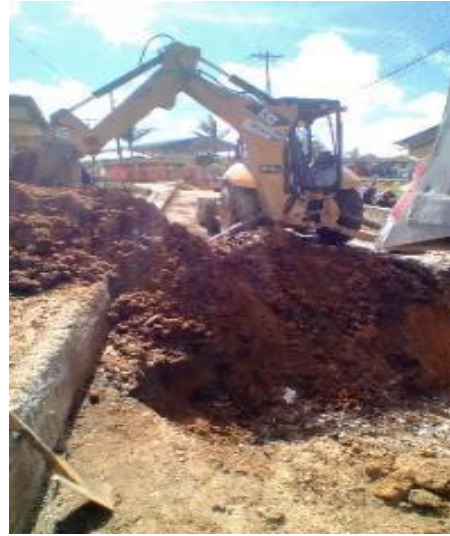
Se debió hacer excavación en un punto debido a un fallo que se presentó (imagen 114), el cual requería de un cambio de tubo de 6" de aguas lluvias (Imagen 115), este fallo se rellenó con material de mejoramiento y se compactó primeramente usando el saltarín (Imagen 116) y luego el vibro compactador (Imagen 117).

*Imagen 114. Excavación con retroexcavadora para retiro de fallo. Barrio Patio Bonito.*

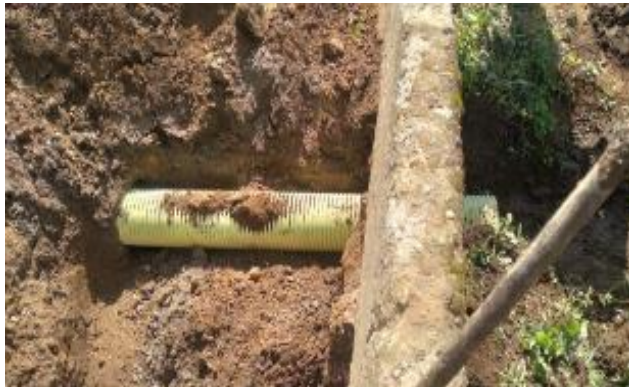
*Imagen 115. Cambio de tubería de aguas lluvias y arreglo de fallo. Barrio Patio Bonito.*

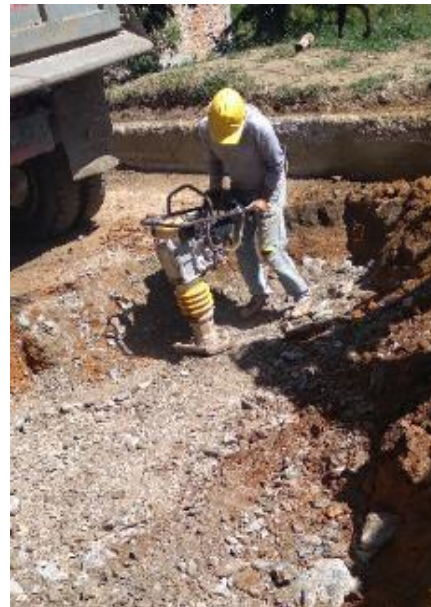
*Imagen 116. Relleno de la excavación con roca muerta y compactación con saltarín. Barrio Patio Bonito.*

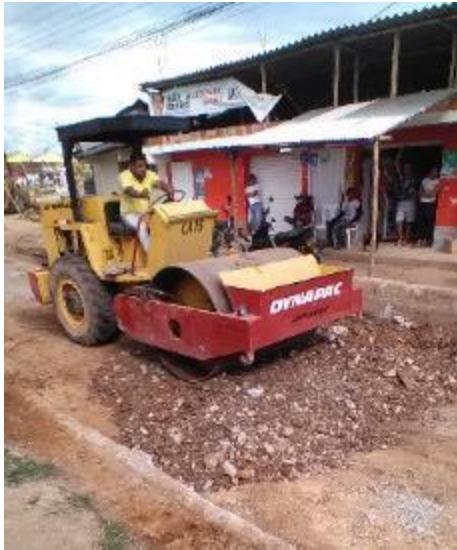
*Imagen 117. Terminación del relleno y compactación con vibro compactador. Barrio Patio Bonito.*
