**AUXILIAR DE INTERVENTORÍA EN LA CONSTRUCCIÓN DE LA  
URBANIZACIÓN SUEÑOS DE PAZ – LOS ANDES NARIÑO**

**UNIVERSIDAD DEL CAUCA  
FACULTAD DE INGENIERÍA CIVIL  
PROGRAMA INGENIERÍA CIVIL  
POPAYÁN**

**ANTEPROYECTO DE PRÁCTICA PROFESIONAL**

**MODALIDAD: PASANTÍA**

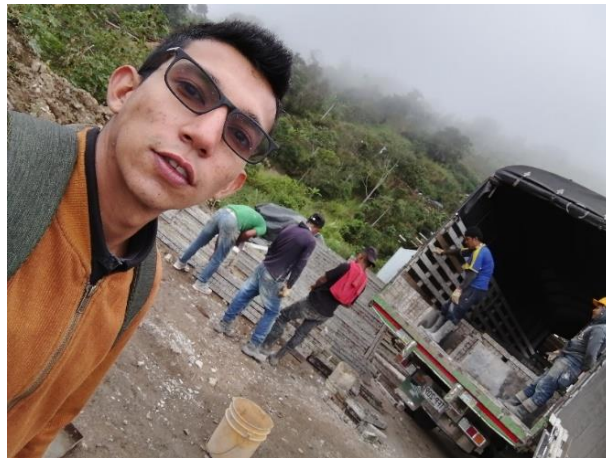
**Figura 5. Limpieza área intervenida**

Al mismo tiempo se venían adelantando labores de limpieza de la obra y realizando recogida de toda la formaleta metálica que se encontraba tirada en sus alrededores (figura 5).

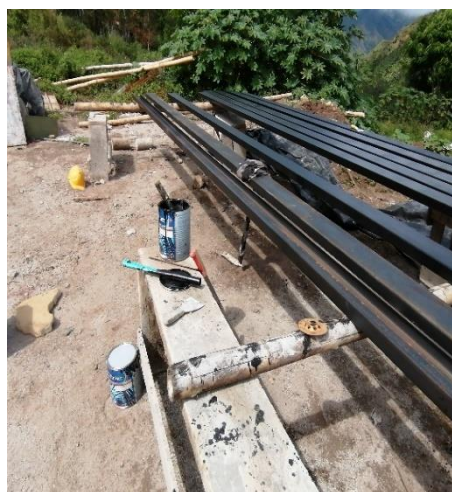
**Figura 6. Aplicación Anticorrosivo**

Continuando con la cubierta de la torre B, se realizó seguimiento a la construcción de tímpanos, para los cuales pasante realiza seguimiento para que los mismos queden bien nivelados y la cubierta quede bien aplomada, continuando con cubierta, se realiza suministro de perfilera metálica, para la cual antes de su instalación se le realizó la aplicación de anticorrosivo figura 6, se procede con la instalación de tejas en fibrocemento, y para que su instalación sea la adecuada, se realizaron cortes o despuntes en las tejas intermedias para evitar la sobre posición de las mismas y para que así el encuentro entre las tejas quede nivelado.

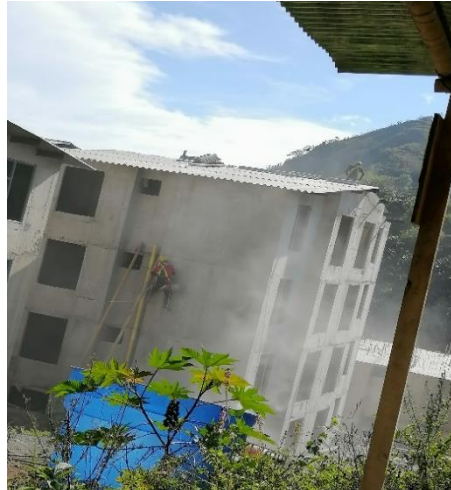
**Figura 7. Cubierta, Pulida y Limpieza**

Se terminó con la instalación de la cubierta de la torre B y al mismo tiempo se estaba trabajando externa e internamente tanto en la Torre A y Torre B puliendo toda la rebaba y bolsas de cemento que tenía algunas partes de los muros y losas de entrepiso de la estructura (figura7).

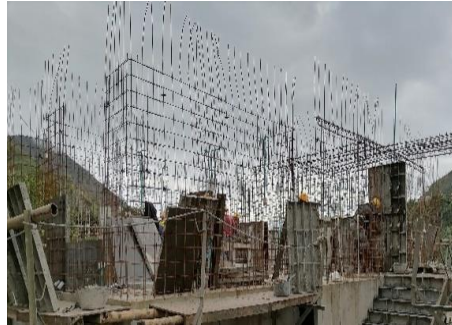
**Figura 11. Replanteo de Muros.**

Del mismo modo el residente de interventoría supervisa que el replanteo de los muros con el tiralíneas se realice correctamente (figura 13) verificando que el arranque de malla esté lo más centrado posible dentro del espesor del muro y poder

obtener una verticalidad precisa y sin desplome de muros como lo sucedido en las dos torres ya construidas.

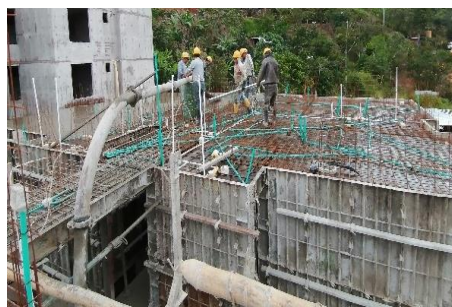
**Figura 14. Vaciado de Concreto**

Terminadas las conexiones de tubería eléctrica e hidráulica en muros y terminado el encofrado de los mismos y puestos los paneles para la losa e instalada toda la tubería hidráulica y eléctrica en la misma, se procedió a realizar el vaciado del concreto (figura16), supervisando que se realice un correcto vibrado del concreto en los muros y posteriormente en la losa y así no encontrar hormigueros, ni oquedades por falta de vibración o segregación del agregado por mucho tiempo de vibrado.

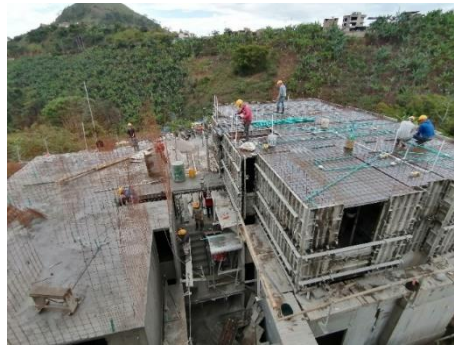
**Figura 15. Proceso constructivo y fundición apartamentos.**

Fundidos los apartamentos 7 – 8 se continúa con los apartamentos 11 – 12 realizando el encofrado como se lo realizo anteriormente, supervisando que lo muros y demás quede bien aplomo con los separadores plásticos tanto en muros como en losa estén instalados y no tener dificultades por muros desplomados, y en el proceso de fundición, nuevamente verificándose de que se realicen correctamente los tiempos de

vibrado sin superarlos, para que esto no nos genere segregación de agregados en los muros, y por poca vibración no queden hormigueros u oquedades, de igual forma verificándose de que, tanto redes eléctricas, hidráulicas y sanitarias se encuentren bien instaladas y a sus alturas correspondientes figura17.

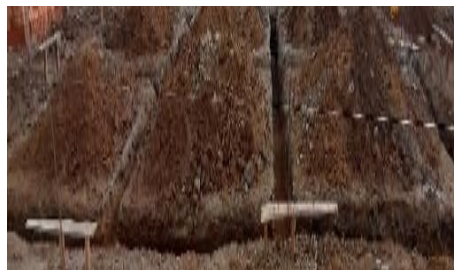
**Figura 18. Excavación y niveles para cimentación**

Para el inicio de la construcción de la vivienda PMR (Personas con Movilidad Reducida) el ingeniero interventor se encargó de revisar que las excavaciones para la cimentación estuviera con los niveles adecuados figura 20y que el figurado del acero tanto para vigas de cimentación como para columnetas se encontrara con la separación correspondiente, como lo requería el diseño estructura y proseguir con el vaciado del solado, de igual forma ayudo a residente de obra con el cálculo de todas las cantidades de materiales que se necesitaba para su construcción

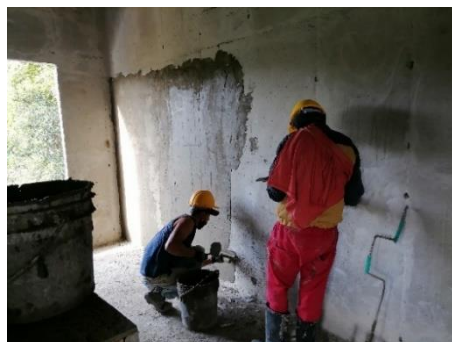
**Figura 27. Aplicación Revoque.**

Se inicia con la aplicación de revoque de la torre A y torre B Internamente, supervisando que este quede bien aplomo, figura 29.

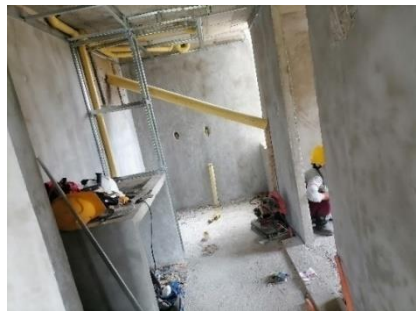
**Figura 28. Instalación de Conexiones sanitarias y posterior instalación de Superboard.**

En la torre B, se realizó seguimiento a la instalación de encorazado de todo el perímetro de la cubierta, al mismo tiempo, se realizaron instalación de conexiones sanitarias, y posterior instalación de superboard para cielo raso de baño, cocina y buitrones para bajantes de tubería de desagüe en toda la torre B (figura 30).

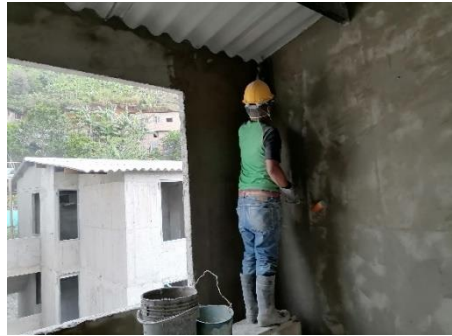
**Figura 30. Resane interno en torre.**

Por otra parte, se terminó de resanar todas las partes internas de la torre B al igual que lo faltante en la torre A (*figura32*), posterior a ello se continuó con cada reparación que se encontraba en redes hidráulicas a causa de fugas de agua.

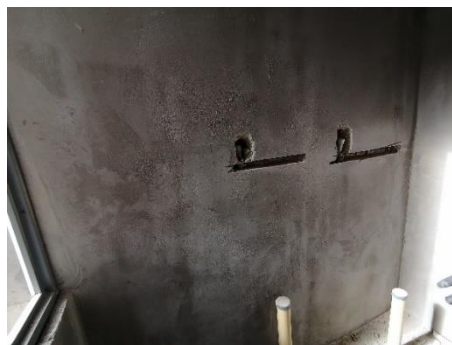
**Figura 31. Puntos hidráulicos Que se corrigieron**

El pasante informo que en todos los casos de las salientes de las redes hidráulicas de lavaderos no se encontraba situado donde en realidad debía estar; estos puntos hidráulicos tuvieron que ser movidos de inmediato tanto en torre A como en torre B *figura 33*

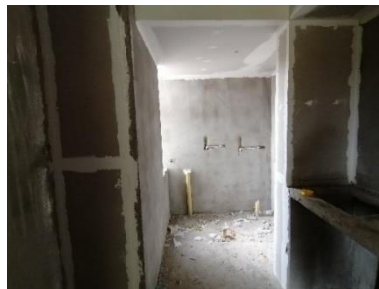
**Figura 35. Instalación laminas panel yeso**

Por otra parte, se supervisa que la instalación de la estructura para buitrones quede bien aplomo y posterior instalación de láminas de Panel yeso queden bien instaladas (figura37).

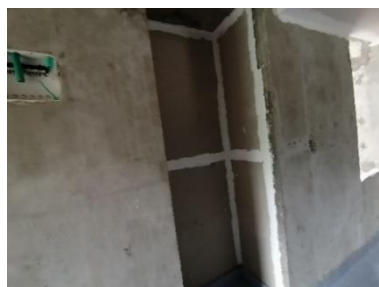
**Figura 36. Corroboración de anchos de buitrones de nevera**

De igual forma se fueron corroborando que los anchos de los buitrones donde irían ubicadas las neveras coincidieran con el ancho de los planos arquitectónicos figura 38.

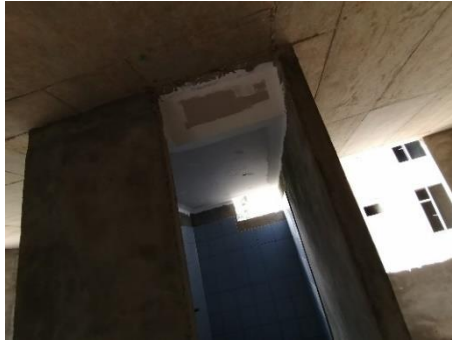
***Figura 37. Verificación de buitrones no sobrepasen los vanos de las puertas***

Al mismo tiempo se fue verificando que los buitrones de los baños no fuesen a sobrepasar los vanos de las puertas *figura 39*.

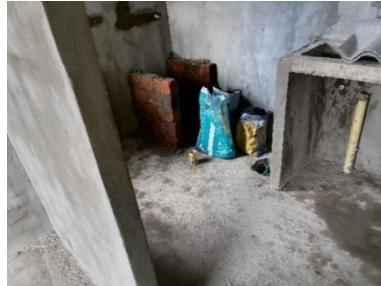
**Figura 39. Construcción bases para lavadero.**

Se realizó la supervisión de la construcción de las bases en mampostería que servirían de soporte para el lavadero prefabricado, de que queden bien a plomo, y posterior a ello que se realice su repello *figura 41*.

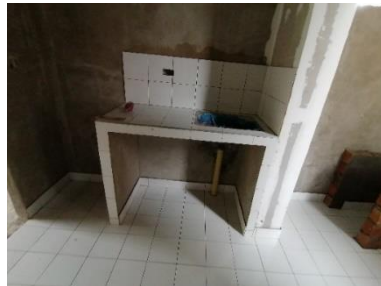
**Figura 40. Enchape de mesón y baldosa piso cocina**

El pasante observo que los enchapes tanto de piso como de mesón de cocina se encontraran en muy buenas condiciones, tanto de alineamiento como de instalación *figura 42.*

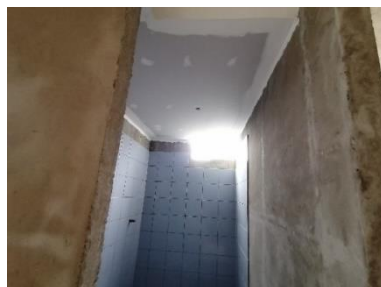
**Figura 41. Baldosa piso y pared de baño y superboard.**

Se realizó seguimiento a todos los enchapes en baño y las láminas de superboard que fueron instaladas en buitrones, de igual forma se verifico que se encuentren en buen estado y con buen alineamiento *figura 43.*

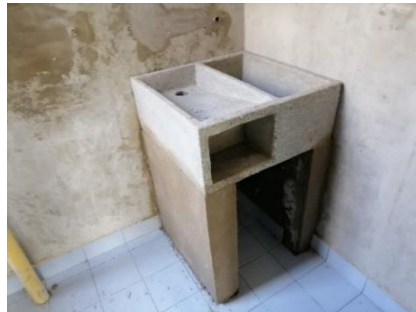
**Figura 43. Instalación lavadero.**

Se verifico que cada instalación de lavaderos prefabricados estuviera muy bien nivelada y no tener inconvenientes más a futuro porque no fluye el agua del desagüe y esta se estanque, generando mosquitos *figura 45*.

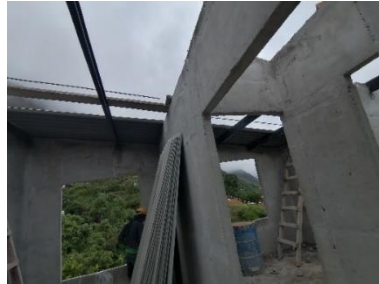
**Figura 44. Instalación perfilera metálica para la cubierta de la Torre C.**

Se realizó la supervisión de la instalación de la cubierta de la torre C, se inició con la aplicación de pintura y anticorrosivo a la perfiles metálica que se instalara como soporte de la cubierta, se pasa niveles y se inicia con la instalación de los perfiles metálicos, posterior a ello realizando los debidos despuntes en las tejas intermedias para evitar la sobre posición de las mismas y para que así el encuentro entre las tejas quede nivelada *figura 46*.

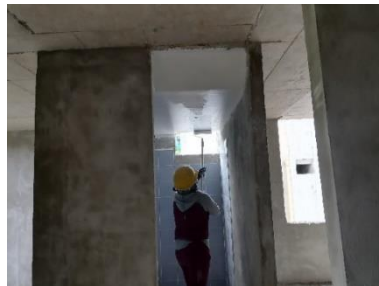
**Figura 45. Aplicación de base de pintura a superboard.**

Se superviso que la aplicación de la pintura en lámina de superboard de baño y en la de cocina y la ubicación de la nevera se realice de la forma más óptima posible y posterior a ello que se deje limpiando cualquier mancha de pintura que se observe en el área intervenida *figura 47*.

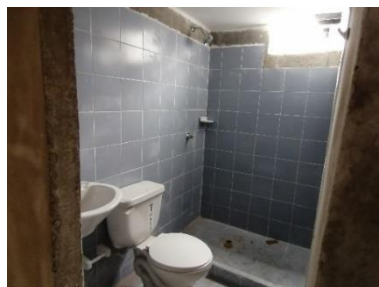
**Figura 46. Aplicación de base de pintura a superboard.**

El pasante superviso que la instalación de los aparatos sanitarios, lavamanos, duchas se instalen correctamente como lo podemos observar en la figura 48.

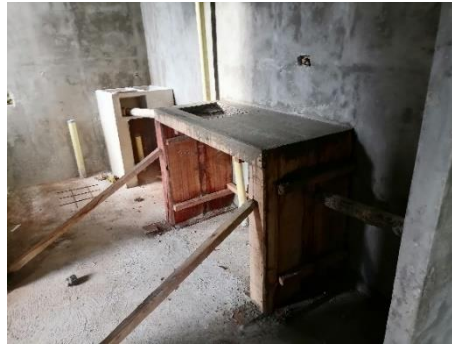
***Figura 47. Construcción de mesones en concreto.***

El pasante realizo la supervisión de la construcción de todos los mesones de la torre C y la vivienda PMR, hasta que se realizó la correcta instalación del enchape de mesón correspondiente *figura 49*.

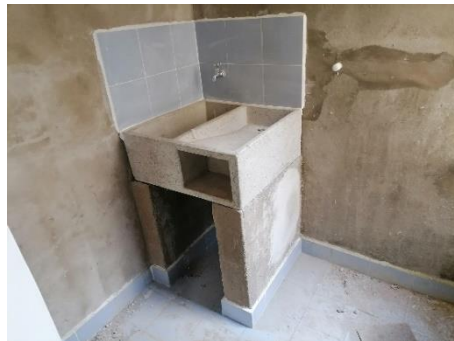
**Figura 49. Enchape zona húmeda y fragua ya aplicada.**

Se superviso que la instalación de enchape en zonas húmedas se realice correctamente y quedando muy bien alineado y la fragua muy bien aplicada *figura 51*.

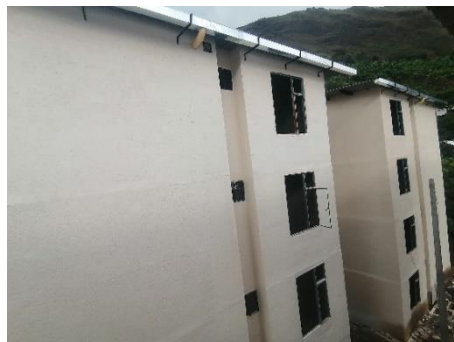
**Figura 50. Canales, bajantes aguas lluvia, aguas residuales y superboard.**

Se realizó la supervisión de la instalación de canales, bajantes de aguas lluvia, instalación de buitrones para bajante de aguas lluvia y aguas residuales y posterior a ello se realizó la instalación de láminas de superboard y aplicación de graniplas y vinilo necesario en la superficie *figura52*

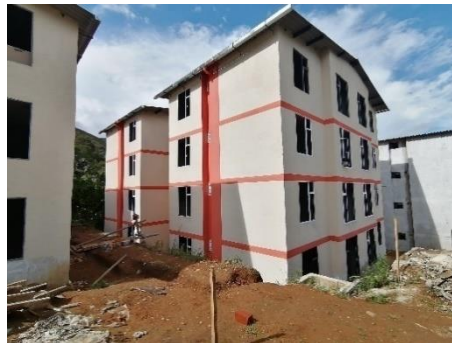
**Figura 51. Aplicación de vinilo y graniplas.**

El pasante supervisó la aplicación de la base para preparar la superficie para la aplicación del graniplas y posterior a ello la aplicación del graniplas y del vinilo necesario, en las tres torres tanto en sus fachadas como al interior de estas (*figura 53*).

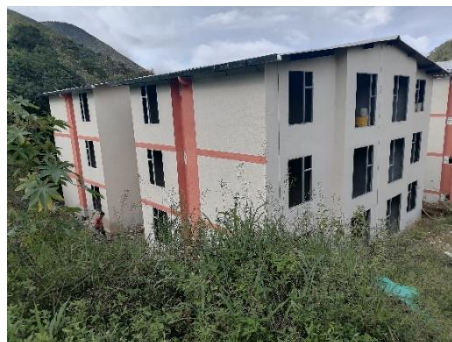
**Figura 52. Cambio de color de graniplas.**

En el proceso de la aplicación del graniplas el pasante observa que el color del graniplas aplicado a la torre B es más claro que el que se está aplicando a la torre A, por esta razón se informa a residente de obra y de inmediato se realizan los cambios necesarios para acomodar el color del graniplas aplicado a la torre A *figura54*.

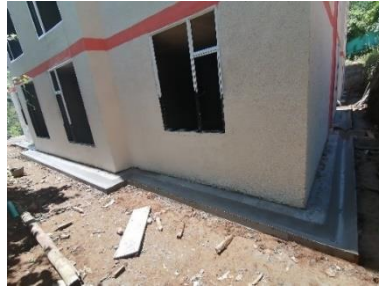
**Figura 53. Fundición de bordillo y cañuela en el perímetro de las torres.**

De esta forma el pasante realizando la supervisión de las excavaciones necesarias para poder pasar niveles y realizar la instalación de formaleta que serviría para la fundición de bordillo y cañuela que irían en todo el perímetro de las tres torres (*figura55*).

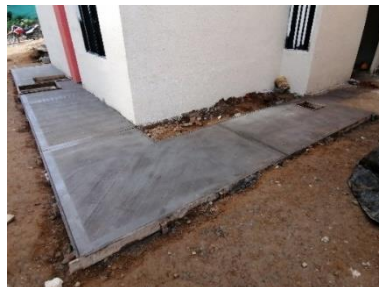
**Figura 54. Fundición de sendero peatonal.**

Para continuar con urbanismo se realizaron las excavaciones necesarias para poder realizar la toma de niveles y así poder proseguir con la fundición de las placas que servirían como sendero peatonal de la urbanización al salir de cada torre *figura 56*.

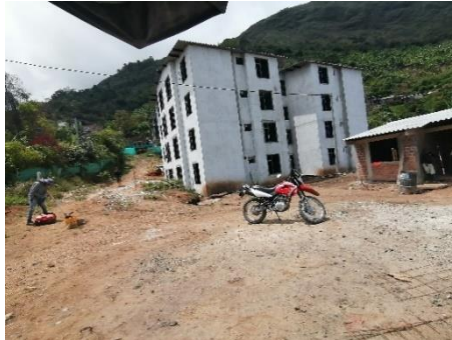
**Figura 55. Ubicación y replanteo de vía y parqueaderos.**

Se realizó la supervisión la ubicación y replanteo de la placa huella y los parqueaderos de carros y motos, ya que por motivos de los linderos la vía se tuvo que mover unos cuantos centímetros *figura 57*.

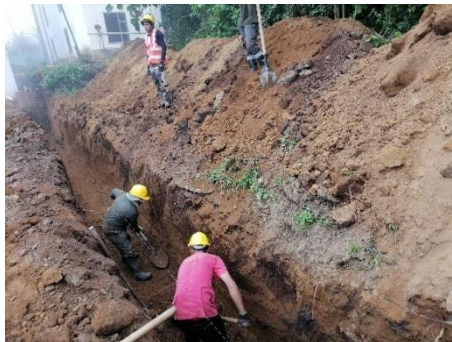
**Figura 56. Excavaciones para redes Sanitaria y Pluvial.**

Contando con otras actividades, se realizó la supervisión de todas las excavaciones necesarias para la instalación de redes de alcantarillado pluvial y alcantarillado sanitario, realizando toma de niveles para verificar que las cotas coincidan con las de los planos *figura 58*.

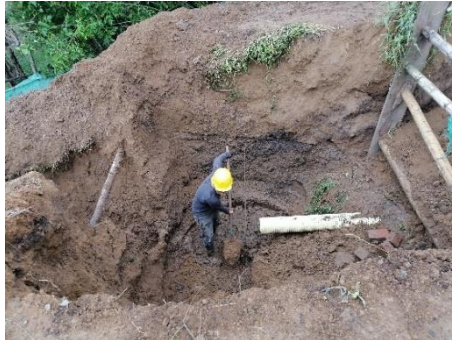
**Figura 57. Entibado de muros de gran altura.**

Se verifica que se tomen todas las medidas de seguridad en algunos tramos de excavación, ya que las profundidades superaron los 2 metros de altura entibando los taludes expuestos *figura 59*

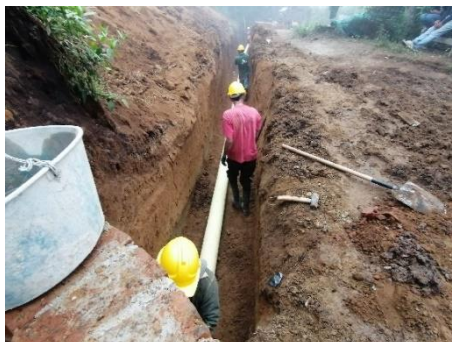
**Figura 58. Instalación de tubería para redes sanitarias.**

Se procede con la instalación de la tubería de 4 y 6 pulgadas que se necesita en los tramos deseados, posterior a ello se proceder a enterrar la tubería y taparla con material escogido y material de la misma excavación y compactar el material con el que se tapó la tubería *figura 60*.

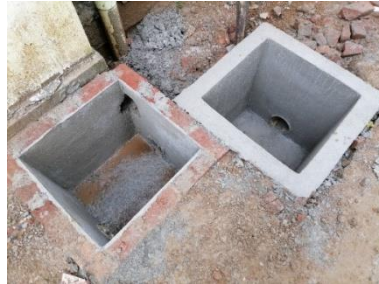
**Figura 59. Construcción de cámaras y cajas de inspección.**

Continuando con alcantarillado pluvial y sanitario, se continuó con el vaciado de solado en cada cámara y caja de inspección a construcción en mampostería de las necesarias para todo el alcantarillado, supervisando que estas se realicen de acuerdo a las medidas indicadas en los planos, con las cotas correspondientes y sus ubicaciones pendientes correspondientes *figura 61*.

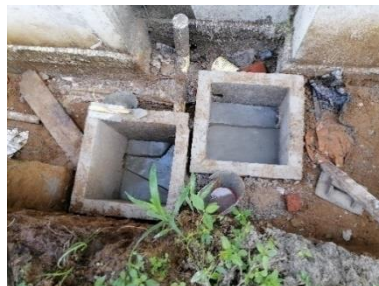
**Figura 60. Construcción de cañuelas.**

De la misma forma se verifica que cada cámara y caja de inspección ya tenga construida su respectiva cañuela y así poder evitar que los sólidos que puedan bajar por estas no se acumulen y no se tapen.

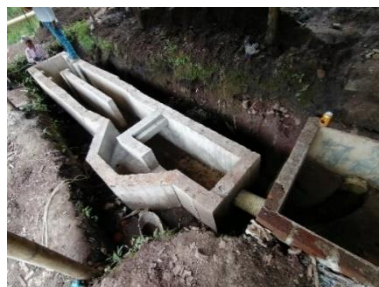
**Figura 61. Construcción de desarenador.**

Para la PTAR se superviso la construcción de un desarenador, para el cual se tuvo que realizar su excavación e ir pasando niveles para posterior vaciado del solado y e instalación de formaleta para muros y su posterior fundición *figura 63*.

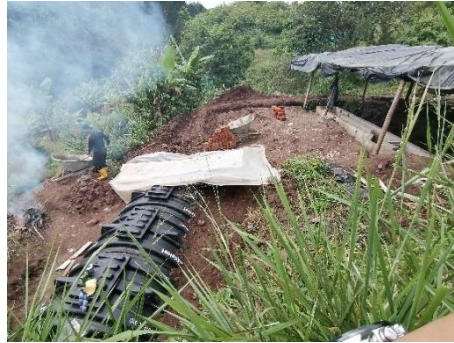
***Figura 62. Instalación Desarenador-tanque séptico-alcantarillado municipal.***

Se realizó seguimiento a la conexión desde el desarenador al tanque séptico rotoplas y del tanque séptico a la red de alcantarillado sanitario municipal *figura 64*.
