**PARTICIPACIÓN COMO ASISTENTE DE INGENIERÍA ADMINISTRATIVO Y  
TECNICO DE OBRAS EN LA EMPRESA SERVICIOS DE INGENIERIA EN  
CONSULTORIA Y CONSTRUCCION SAS**

- Contrato de interventoría No.2000.13.12.003-2018 ejecutar la obra de rehabilitación alcantarillado sanitario sectores la campana y la campanita corregimiento de rozo municipio de Palmira- Valle del cauca, bajo la modalidad de precios unitarios fijos, atendiendo las solicitudes del municipio y la comunidad.

- Proyecto de interventoría técnica, administrativa, financiera y ambiental sobre el contrato de obra pública No.2000.13.05.004-2018 construcción del nuevo pozo profundo de 250m y nueva línea de impulsión municipio de Vijes.

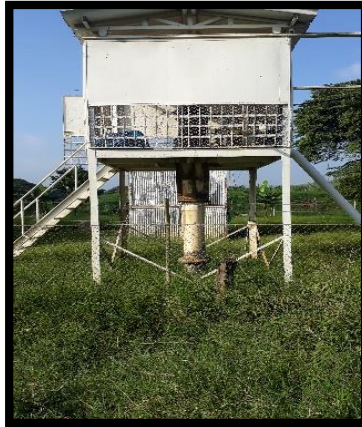
*Ilustración 7 Pozo existente  
en el municipio de Vijos  
Fuente: Propia*

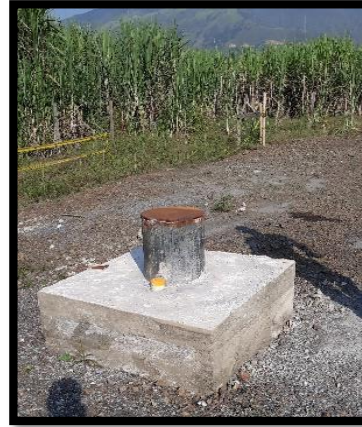
*Ilustración 8 Pozo nuevo  
en el municipio de Vijos  
Fuente: Propia*

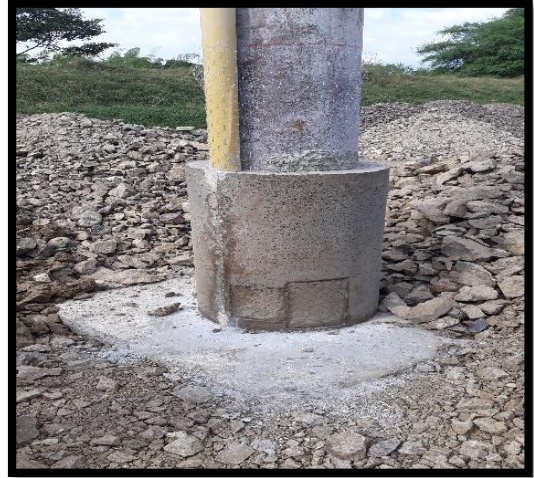
*Ilustración 14 Cubrimiento tubería pozo  
Fuente: Propia*

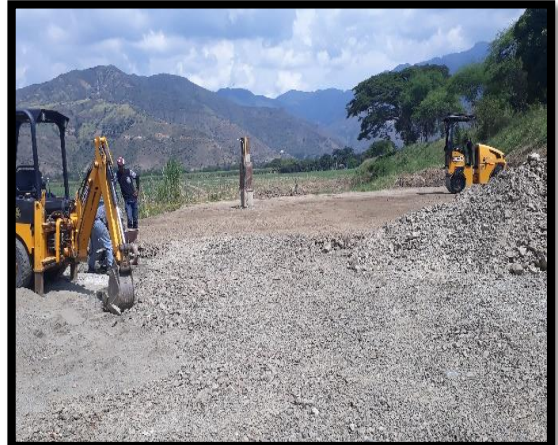
*Ilustración 20 Avance en la conformación de la plataforma.  
Fuente: Propia*

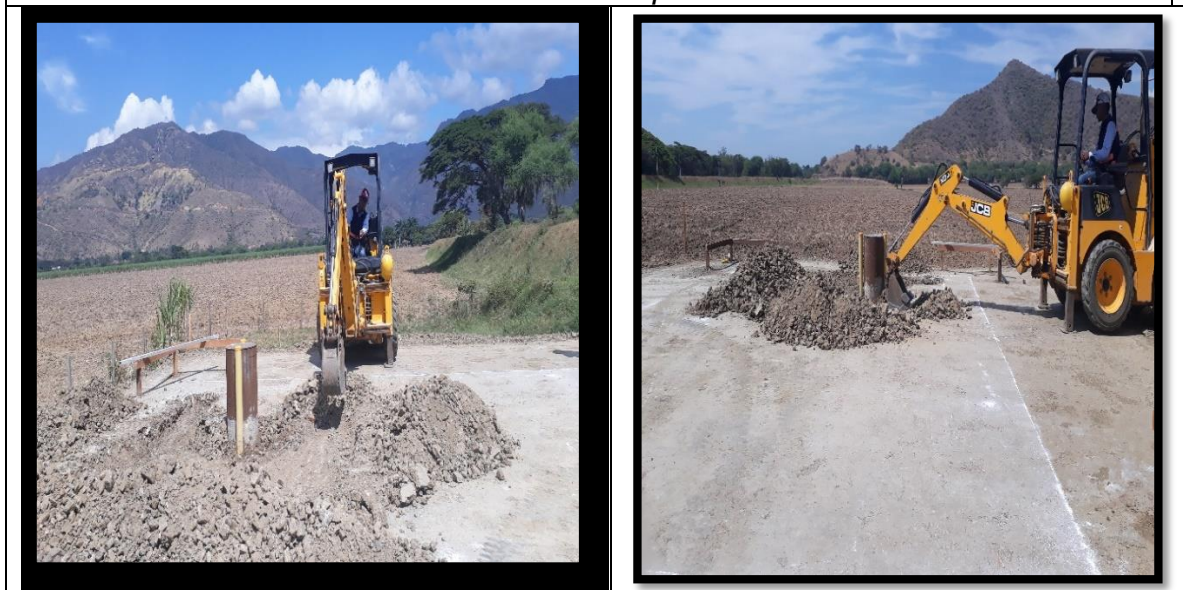
*Ilustración 31 Excavación para losa de la caseta de la estación de bombeo.*

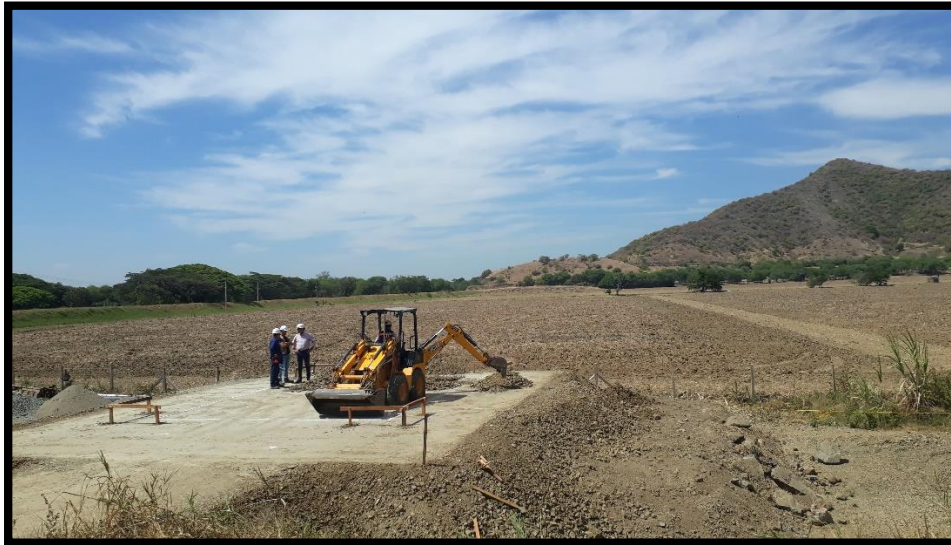
*Ilustración 32 Excavación para losa de la caseta de la estación de bombeo.*

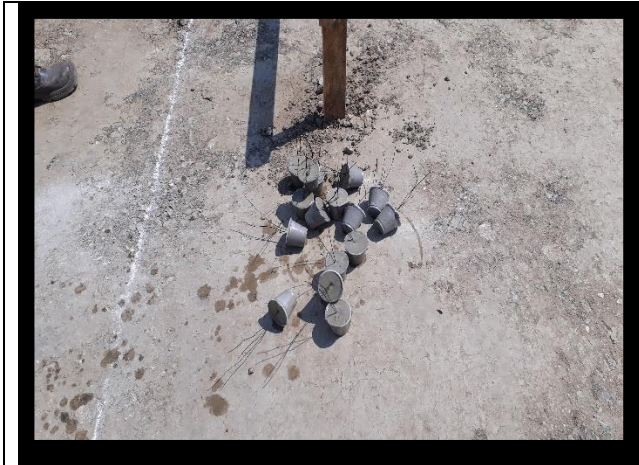
*Ilustración 39* *Paneles de cemento para garantizar el recubrimiento*  
*Fuente: Propia*

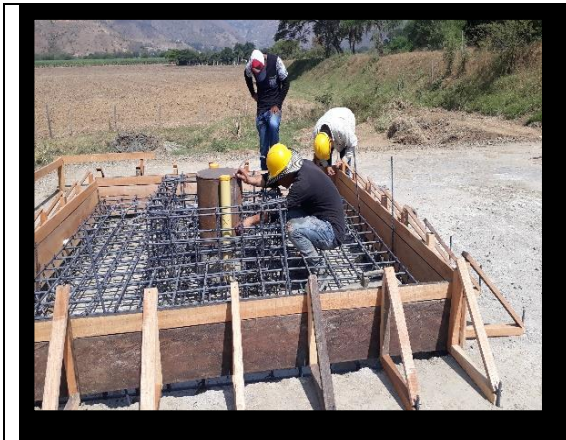
*Ilustración 41* *Nivelación de la losa*  
*Fuente: Propia*

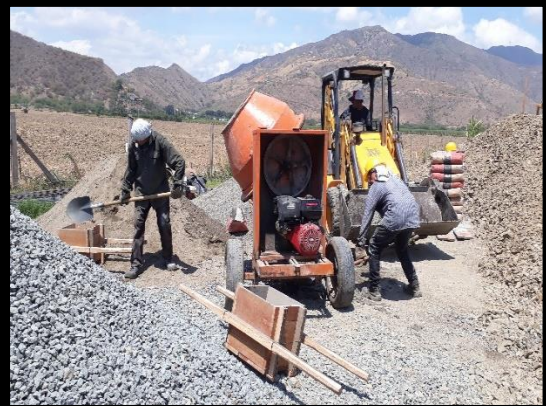
*Ilustración 42* *Proceso de dosificación y mezcla del concreto*  
*Fuente: Propia*

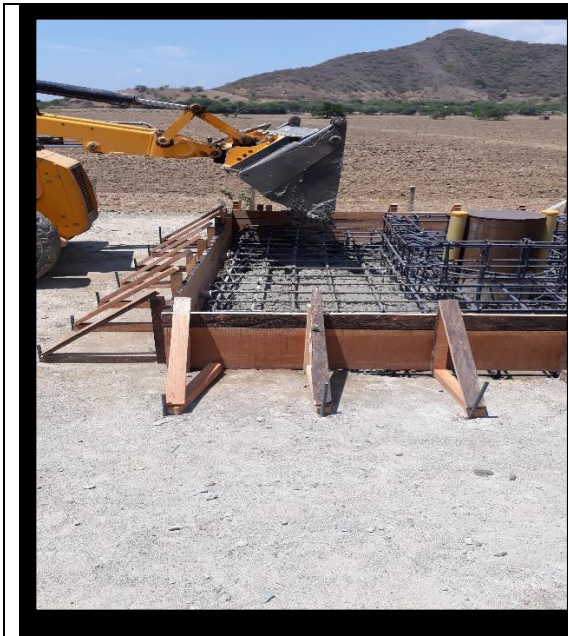
*Ilustración 43 Proceso de vaciado del concreto*  
*Fuente: Propia*

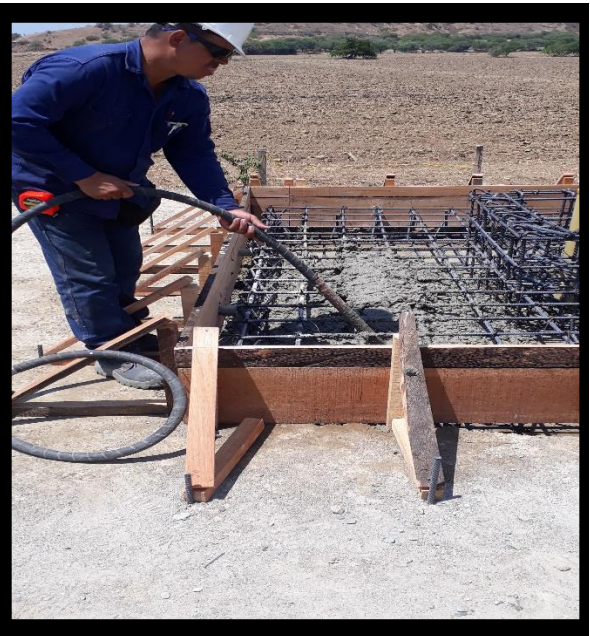
*Ilustración 44 Proceso de vibrado del concreto*  
*Fuente: Propia*

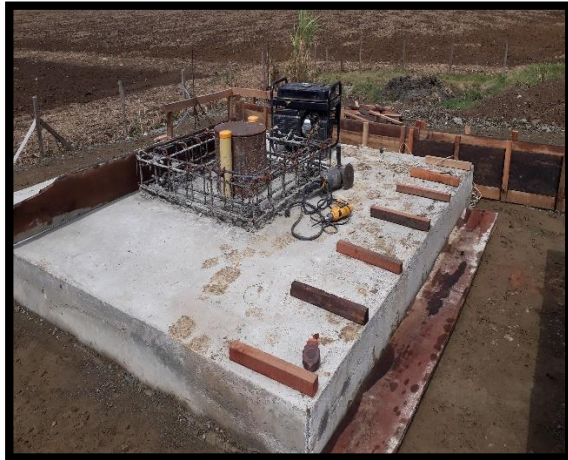
El día 18 de septiembre se realizó visita técnica donde se evidencio, que la losa alrededor del pozo se encontraba fundida, también se evidencio armado el acero de refuerzo con su respectiva formaleta de la viga de cimentación y la presencia de los accesorios de la bomba en el sitio de la obra.

*Ilustración 48 Losa alrededor del pozo fundida*  
*Fuente: Propia*

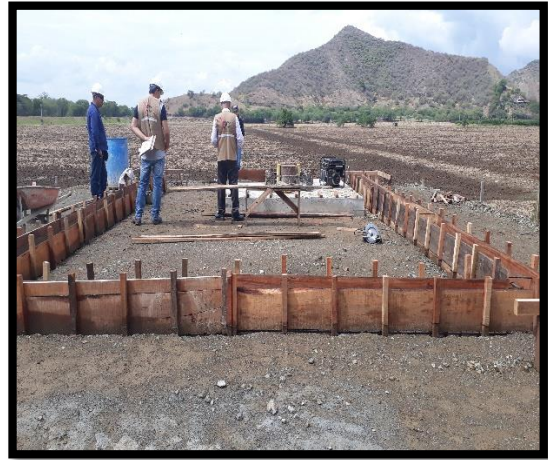
*Ilustración 49 Armado de acero y formaleta de viga de cimentación*  
*Fuente: Propia*

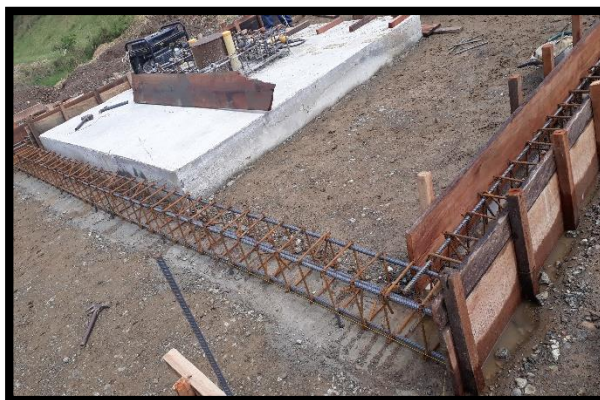
*Ilustración 50 Armado de acero y formaleta de viga de cimentación*  
*Fuente: Propia*

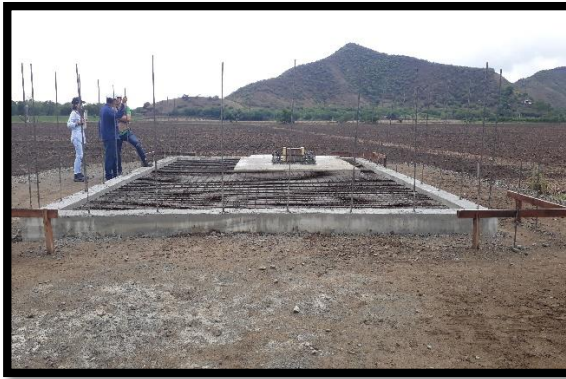
El día 25 de septiembre de 2019 se evidencio en el sitio de la obra, que la viga de cimentación se encontraba fundida y la losa de base de la caseta se encontraba armado el acero de refuerzo, se le requirió al contratista el resultado del ensayo del concreto de 4000psi para verificar que cumpla con la resistencia requerida. El contratista manifiesto su plan de trabajo el cual era terminar la fundición de la losa el día 26 de septiembre del 2019 e instalar la bomba con sus respectivos accesorios y realizar el empalme de la tubería de la bomba con la línea de impulsión.

*Ilustración 52 Armado de acero de refuerzo losa caseta.  
Fuente: Propia*

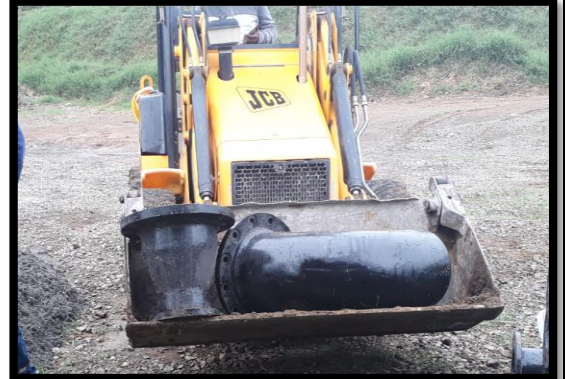
*Ilustración 53 Accesorios de empalme tubería de la bomba con la línea de impulsión.  
Fuente: Propia*

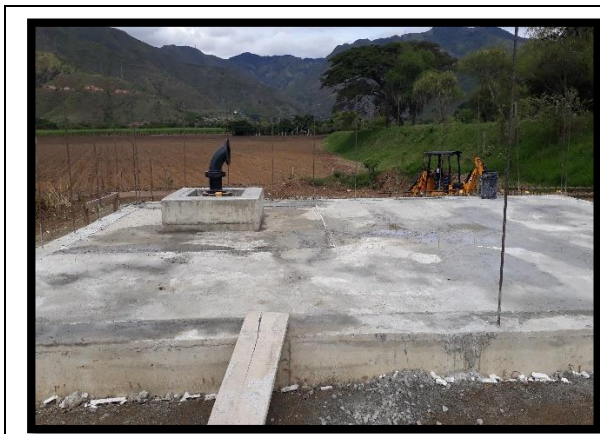
El día 02 de octubre de 2019 se evidencio terminada la fundición de la losa de la caseta y el inicio del proceso de excavación para la construcción del cerramiento.

*Ilustración 57 Losa de la caseta terminada.  
Fuente: Propia*

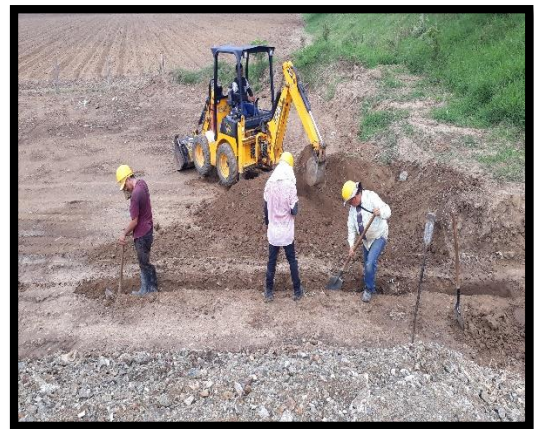
*Ilustración 58 Proceso de excavación para cerramiento.  
Fuente: Propia*

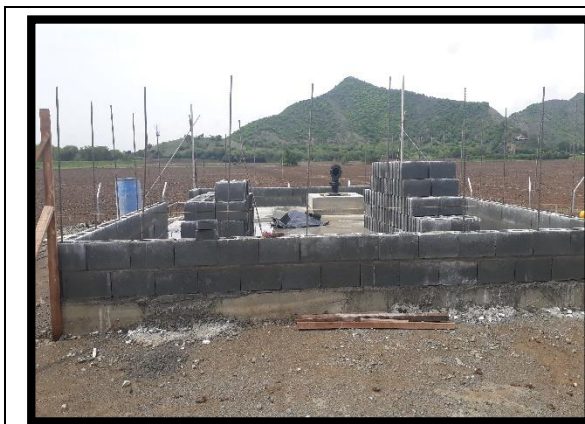
El día 08 de octubre durante la visita técnica se evidencio la construcción de los muros de la caseta y la construcción del cerramiento.

*Ilustración 60 Construcción muros de la caseta.  
Fuente: Propia*

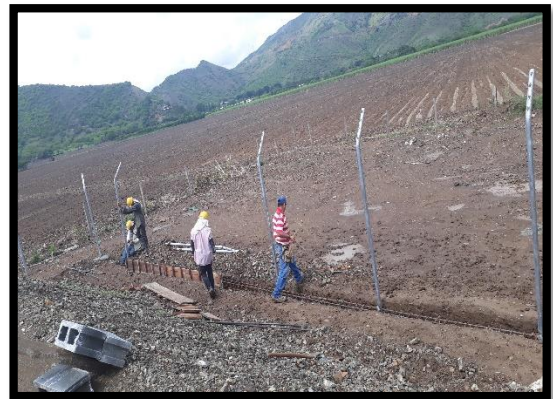
*Ilustración 61 Construcción cerramiento.  
Fuente: Propia*

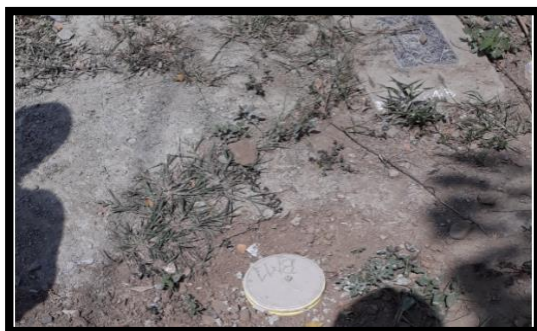
El día 30 de julio de 2019 se evidencia en el sitio de la obra la excavación para la construcción de las cajas domiciliarias y la cámara en el callejón Chará sin que se hubiera culminado la obra en este callejón, el cual según el plan de trabajo del contratista debía haberse culminado y haber iniciado en el callejón palacios , lo que pone en riesgo el contrato la interventoría le exige optimizar el tiempo y avanzar en el plan, también se evidencio la ubicación de los mojones que el equipo de interventoría había requerido se le hizo la requisición al profesional de salud ocupacional mejorar la movilidad en el sitio de la obra y se le requirió al contratista el registro de los peldaños en las cámaras y tener las cotas verdaderas de los puntos de control y de todas la cámaras.

*Ilustración 80 Ubicación del mojón para control topográfico  
Fuente: Propia*

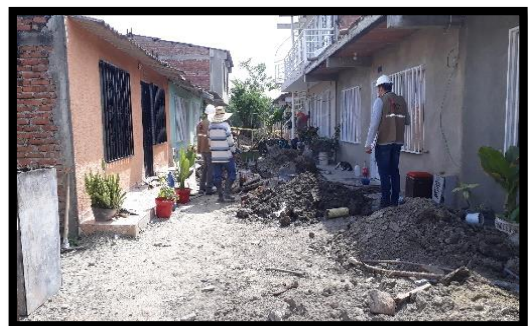
*Ilustración 81 Estado de avance de obra callejón Chará  
Fuente: Propia*

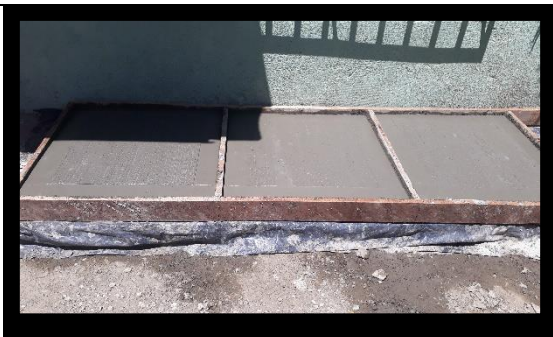
*Ilustración 86 Tapas de cajas domiciliarias fundidas del callejón Chará.  
Fuente: Propia*

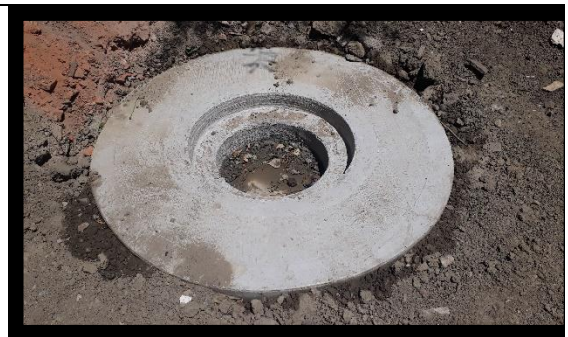
*Ilustración 87 Figura 66. Cámara callejón Chará.  
Fuente: Propia*

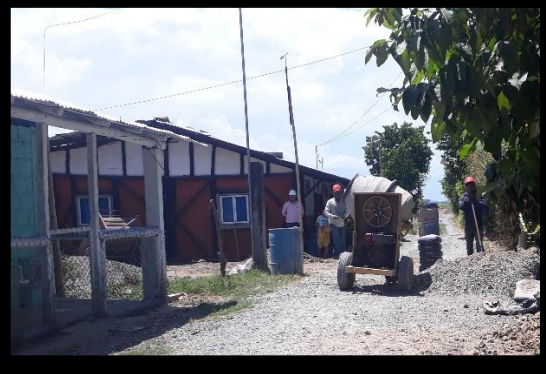
*Ilustración 89 Inicio de obra en el  
callejón Palacios  
Fuente: Propia*

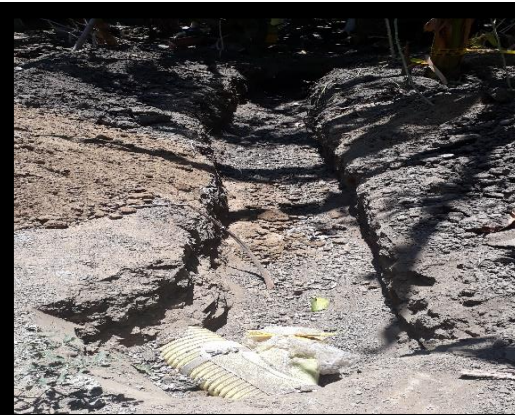
*Ilustración 90 Excavación tubería  
principal callejón Palacios  
Fuente: Propia*

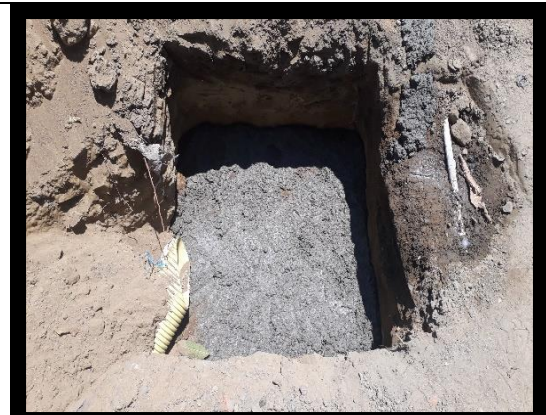
*Ilustración 91 Excavación cajas  
domiciliarias e inicio de proceso de  
fundición  
Fuente: Propia*

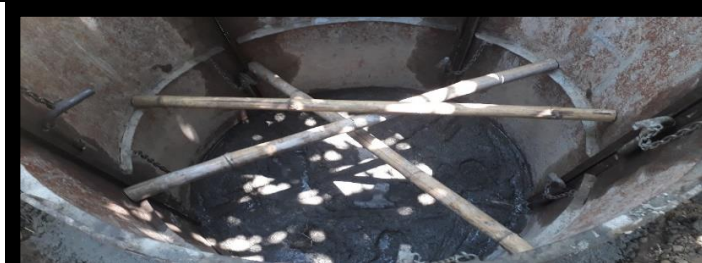
*Ilustración 92 Fundición cámara callejón palacios  
Fuente: Propia*

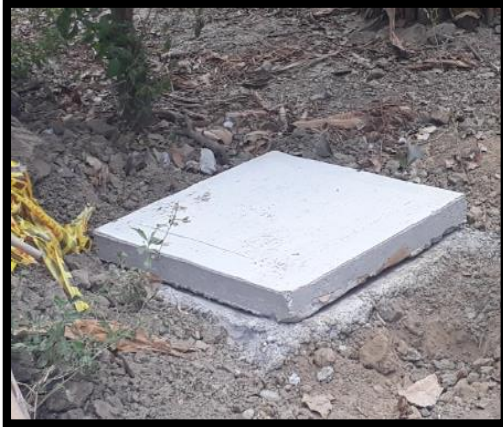
*Ilustración 96 Caja domiciliaria del Callejón Palacios terminada.  
Fuente: Propia*

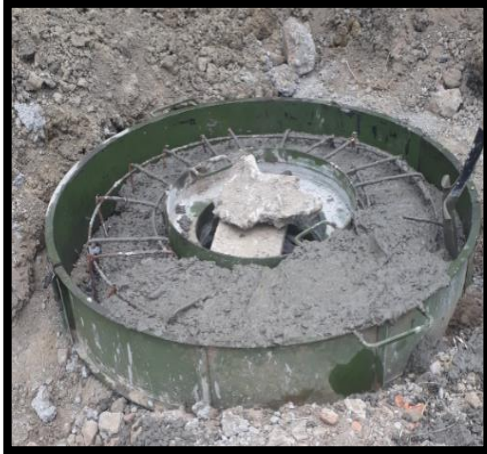
*Ilustración 99 Proceso de fundición  
cámara callejón Rojas.  
Fuente: Propia*

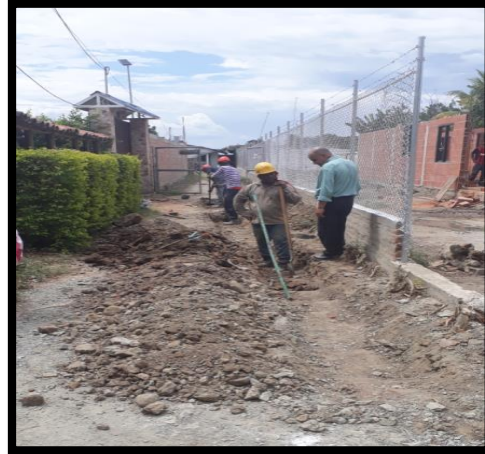
*Ilustración 100 Excavación para  
tubería principal callejón Gallera.  
Fuente: Propia*

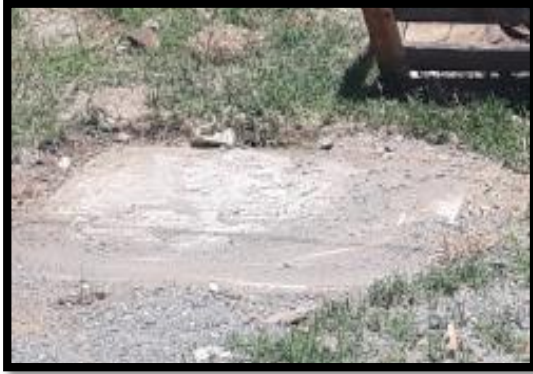
*Ilustración 110 Caja domiciliaria terminada Callejón Gallera  
Fuente: Propia*

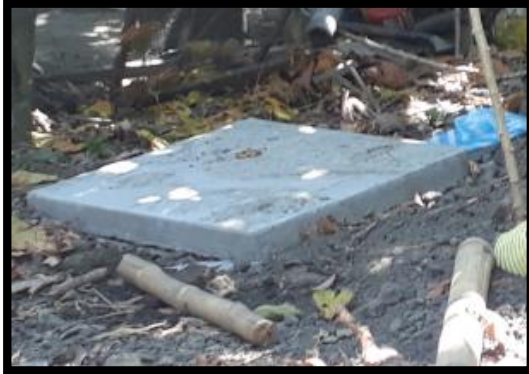
*Ilustración 114 Caja domiciliaria terminada Callejón Palacios  
Fuente: Propia*

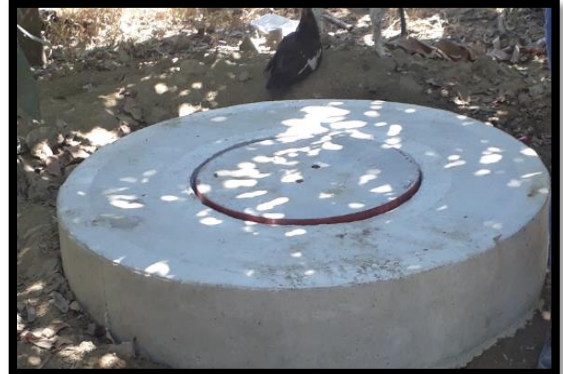
*Ilustración 115 Cámara terminada Callejón Palacios  
Fuente: Propia*

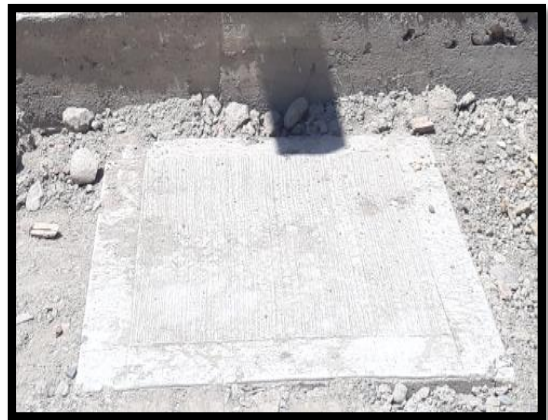
*Ilustración 117 Caja domiciliaria terminada Callejón Chará  
Fuente: Propia*
