**APOYO EN EL SEGUIMIENTO A LA CONSTRUCCIÓN DE VIVENDAS Y  
OBRAS DE MITIGACIÓN**

**PRESENTADO POR:  
JULIO BURBANO MORA  
COD. 100413020702**

**UNIVERSIDAD DEL CAUCA  
FACULTAD DE INGENIERÍA CIVIL  
PROGRAMA INGENIERIA CIVIL  
DEPARTAMENTO DE CONSTRUCCIÓN  
POPAYÁN, MARZO – 2020**

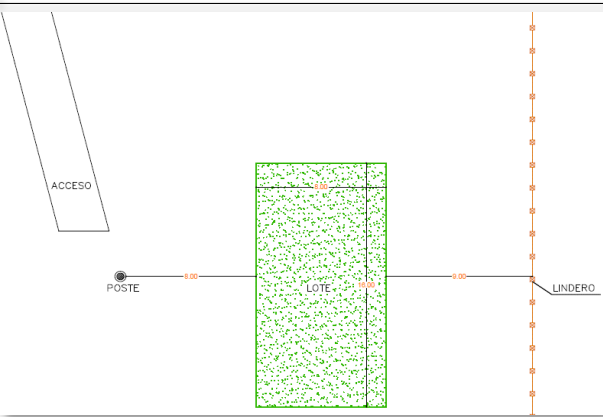
OBSERVACIONES															
Se pudo identificar que el lote visitado: Dispone de un tanque para uso en el lote y de una red eléctrica, en el lote ofrecido por el beneficiario se evidencia una construcción inconclusa la cual es de fácil demolición. Por otro lado, se observa que la vía de acceso no está en óptimas condiciones. El beneficiario dice que ya hay una gestión para pasar maquina por el lugar y acomodar el acceso.															
ESQUEMA DE TERRENO
