**APOYO TÉCNICO EN LA PAVIMENTACIÓN DE LA AVENIDA PRIMERA UBICADA
EN EL MUNICIPIO DE PITALITO (HUILA), LLEVADO A CABO POR INVERSIONES**

CADICON S.A.S

TRABAJO DE GRADO, MODALIDAD PASANTÍA

UNIVERSIDAD DEL CAUCA

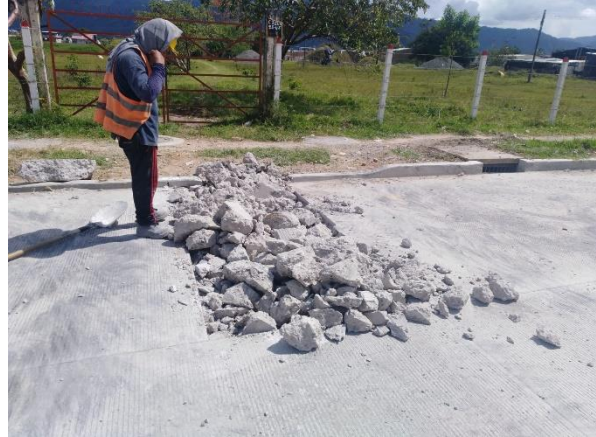
Fotografía 98. Losa demolida.

Se presentaron 7 fisuras en las losas de concreto a lo largo de toda la pavimentación, debido a malas prácticas en la colocación y pérdida excesiva de agua, por altas temperaturas, para darle solución se decidió que se haría la demolición de 5 de las fisuras a una distancia de un metro después de la fisura y más si fuere necesario, para después fundirse con acero de refuerzo en donde no se salvaron las dovelas y con junta en alrededor del corte para evitar nuevamente la fisuración

del concreto, las otras 2 fisuras se repararían con mortero de reparación por no ser tan profundas, a continuación las medidas de las losas que se demolieron:

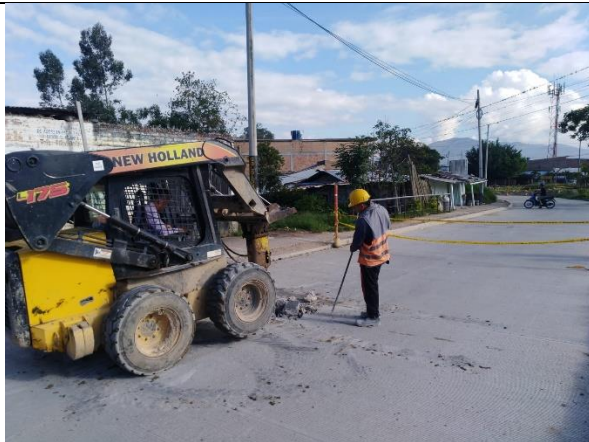
Fotografía 99. Proceso de demolición de losas.

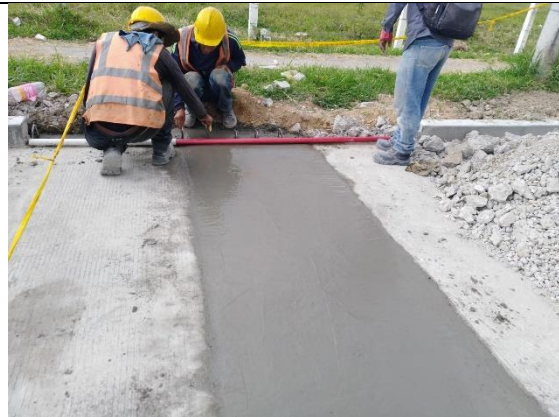
Fotografía 100. Fundición de losa demolida.

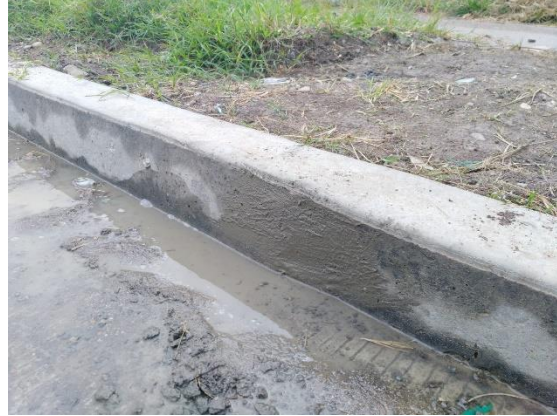
Se presentaron fisuras superficiales en varias partes del bordillo debido a demoras a la hora de hacer el corte de la junta, también se tuvo problemas debido a porosidades y residuos de mezcla denominada rebaba, para estos resanes se usó mortero con arena fina para maquillar y se retiró la rebaba con espátula.

Fotografía 103. Bordillo resanado y sin rebaba.

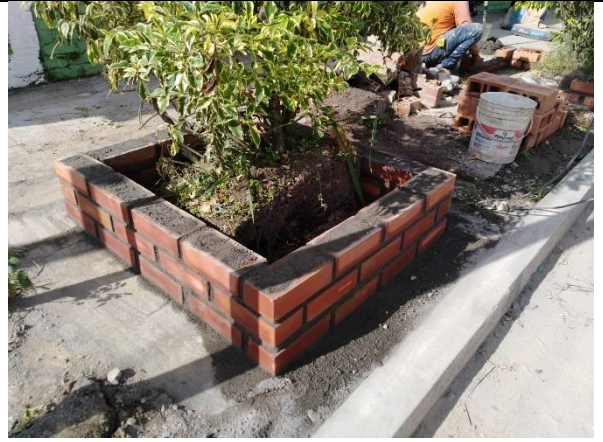
Se requirió hacer reparación de todas las materas dañadas debido a trabajos por la obra, se hicieron, cuadradas, en mampostería.

Fotografía 106. Materas nuevas.

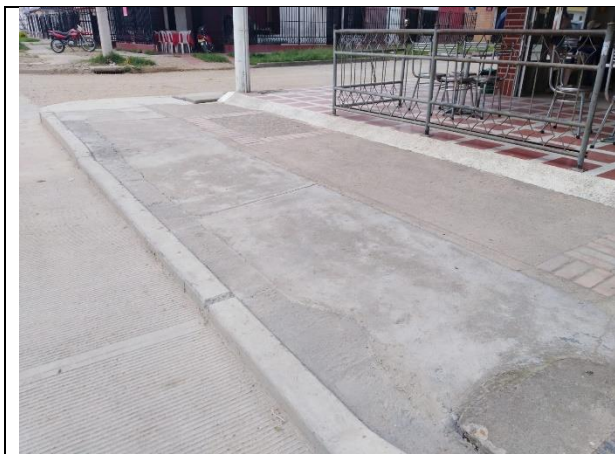
Fotografía 107. Anden panadería.

Se debió reparar 3 andenes de lugares comerciales, como lo fueron, una ferretería, la panadería y un gimnasio, adicional a esto se debió reconstruir todo un andén, que se hundió debido a la entrada de maquinaria pesada, lugar donde estaba ubicado el campamento de la obra, finalmente se debió reubicar y reconstruir entrada para discapacitados frente a una pequeña clínica.
