**AUXILIAR DE INGENIERÍA EN LA CONSTRUCTORA GRANDES Y MODERNAS
CONSTRUCCIONES DE COLOMBIA GRACOL S.A.S., EN LA EDIFICACIÓN DE
“CONDOMINIO MARSELLA”, EN LA CIUDAD DE POPAYÁN, CAUCA.**

**PROYECTO DE PRÁCTICA PROFESIONAL PARA OBTENER EL TÍTULO DE
INGENIERO CIVIL.**

WILLIAM DAVID GARZÓN GONZÁLEZ

**UNIVERSIDAD DEL CAUCA
FACULTAD DE INGENIERÍA CIVIL
PROGRAMA INGENIERÍA CIVIL
POPAYÁN, CAUCA**

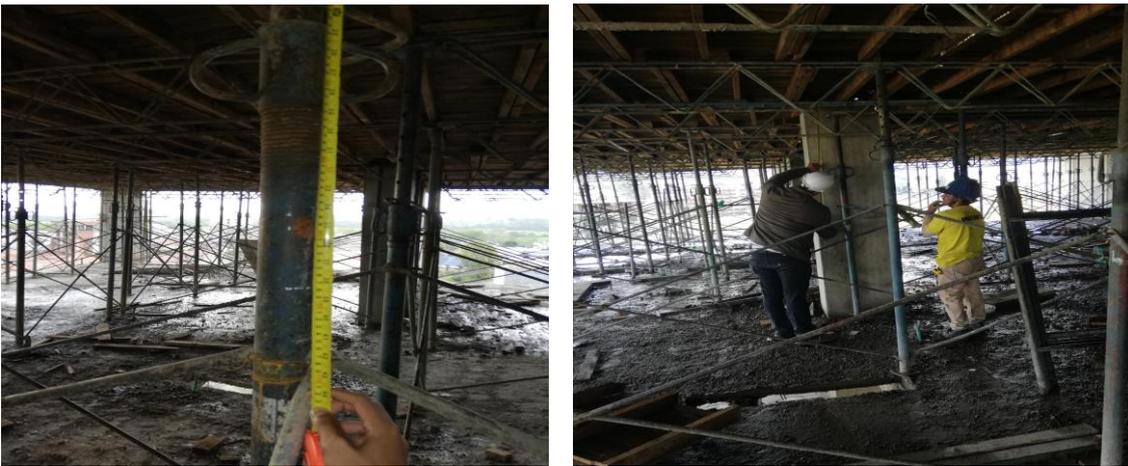
Para la revisión y chequeo de esta actividad se ubica un nivel con láser y se toma con un metro la altura entre los puntos que marca el láser y la formaleta de la losa y se mide la distancia que debe ser la misma en todos los puntos para que la formaleta se encuentre bien nivelada horizontalmente, de no cumplir se le informa al obrero encargado para que este suba o baje las estacas metálicas (gatos metálicos) hasta que marque la misma distancia, esto se hace con el fin de que la losa quede con el espesor adecuado y de forma horizontal.

*Figuran 12 y 13. Alineamiento de la formaleta para la losa estructural.
Fuente: Propia.*

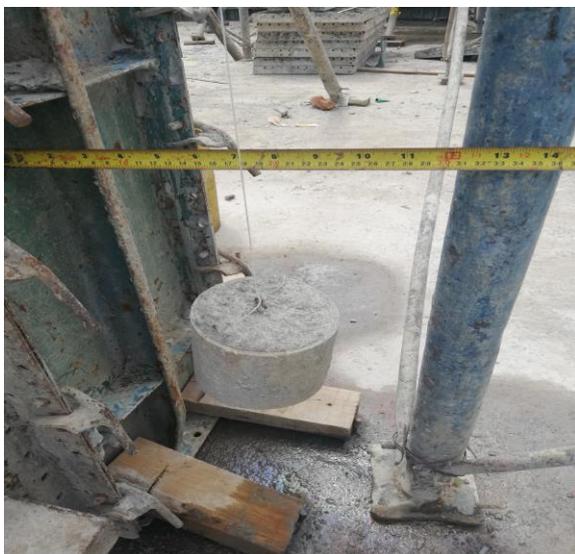
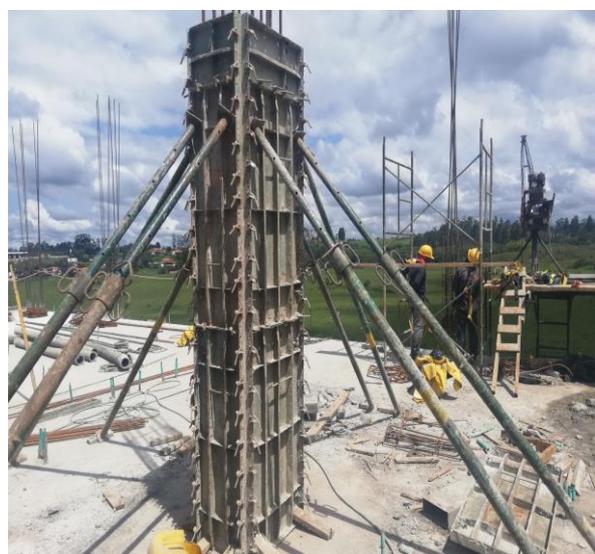
Junto al inspector de obra se revisó que las formaletas cumplan con las dimensiones de los elementos y que antes y después del vaciado se encuentren alineadas verticalmente, lo cual se hace con estacas metálicas (gatos metálicos) hacia ambos lados de las columnas y pantallas que se podían alargar o contraer según lo que se requería para que la formaleta quede completamente vertical o con una tolerancia de desnivel hasta de 5 mm, esto se mide sujetando una plomada y midiendo con un metro a diferentes alturas donde todas las distancias tomadas deben ser iguales.

Figuras 15 y 16. Nivelación de formaletas para elementos verticales (columnas y pantallas).
Fuente: Propia.

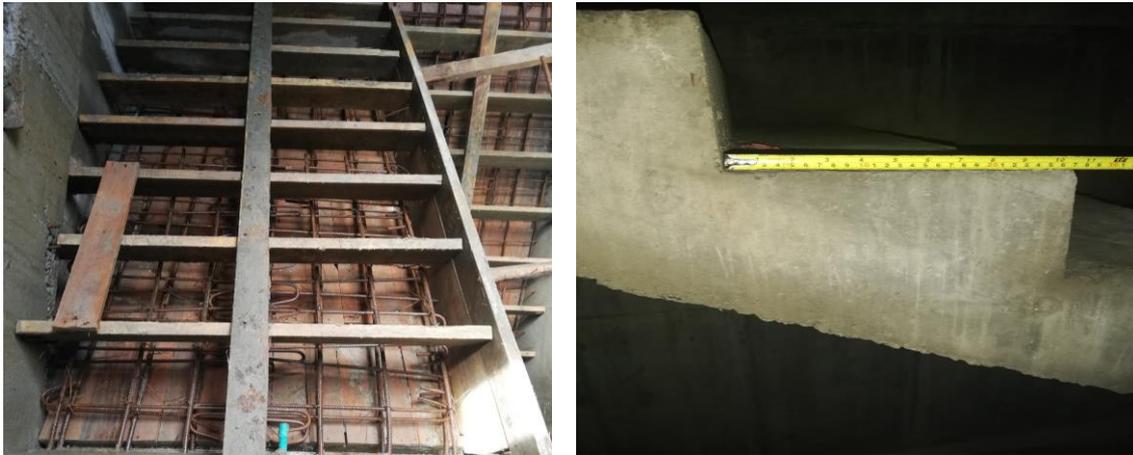
formaleta tenga la pendiente y longitud adecuada según los planos estructurales, y que cumpla con las dimensiones en los escalones tal y cual se muestra en los planos.

Figuras 18 y 19. Formaleta escalera y chequeo medidas en los escalones de cada tramo.

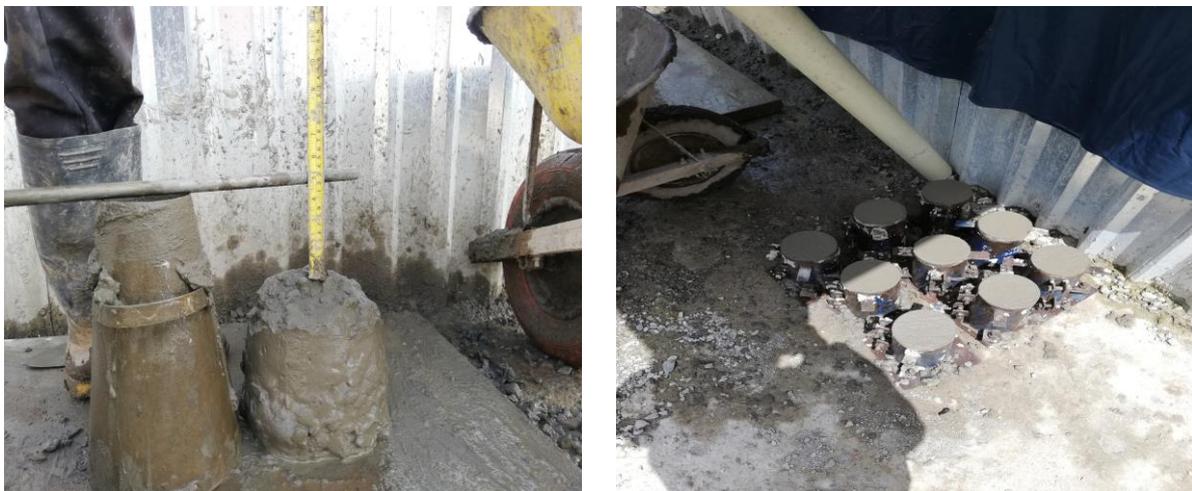
El ensayo de asentamiento se realiza con el “slump” con tres capas vibrando con una varilla con 25 punzones en cada capa y se aceptan los asentamientos de 6 ± 1 pulgada, si está por encima de este rango el concreto se regresa, de lo contrario, si el asentamiento se encuentra un poco por debajo la fábrica se encargará de mezclar aditivo para que el concreto se encuentre más fluido y no se generen problemas en el proceso constructivo como que se tape la tubería, que no se pueda hacer el vibrado de manera adecuada, entre otros. Por otro lado, también se realiza el ensayo de resistencia a compresión para el cual se utilizan 12 cilindros de 20 cm de altura y 10 cm de diámetro los cuales se prueban a los 7, 14 y 28 días. En todas las actividades de fundición la empresa contratista solo se encarga de la mano de obra y las herramientas menores, las demás herramientas y los materiales van a cargo de la entidad contratante, es decir, Gracol S.A.S. El concreto que se pidió en la obra requería una resistencia de 4000 psi para elementos estructurales verticales en los pisos 1, 2, 3, 4, 5, 6 y de 3000 psi en los pisos 7, 8, 9 y 10; para los demás elementos estructurales (vigas y losas) se utilizó un concreto de 3000 psi en todos los pisos de la edificación, para la cimentación, sótano y semisótano se utilizó el concreto con una resistencia de 4000 psi en todos los elementos.

*Figuras 20, y 21 Prueba de asentamiento con el “slump” y muestra de cilindros para la prueba de resistencia.
Fuente: Propia.*

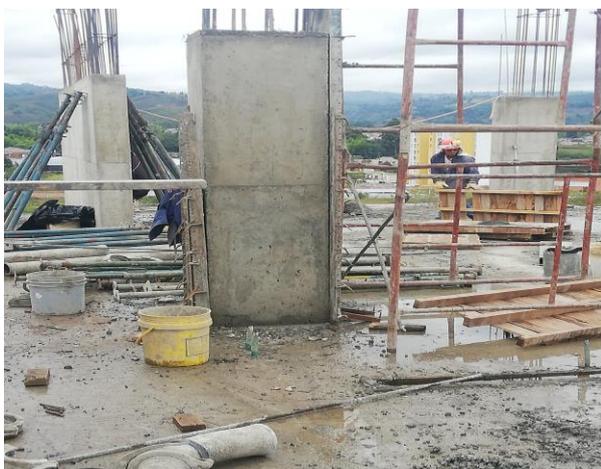
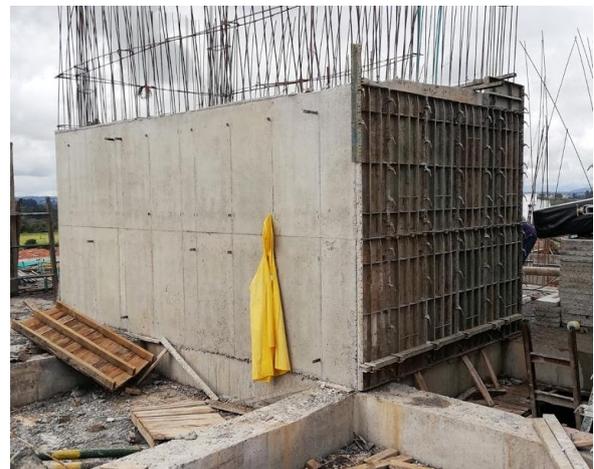
Para los elementos verticales el desencofrado se realiza el día posterior a la fundición, en esta etapa se retiran las estacas metálicas que sirven de soporte para luego retirar la formaleta metálica. Luego, se verifica que el elemento se encuentre aplomado para retirar las corbatas y se examina que no tenga hormiguelo, de ser así, se resana siempre y cuando sea permisible para la estructura, además, se aplica anti sol al elemento para que el concreto no pierda agua.

*Figura 32 y 33 Desencofrado columna y pantalla p-2 piso 7
Fuente: Propia*

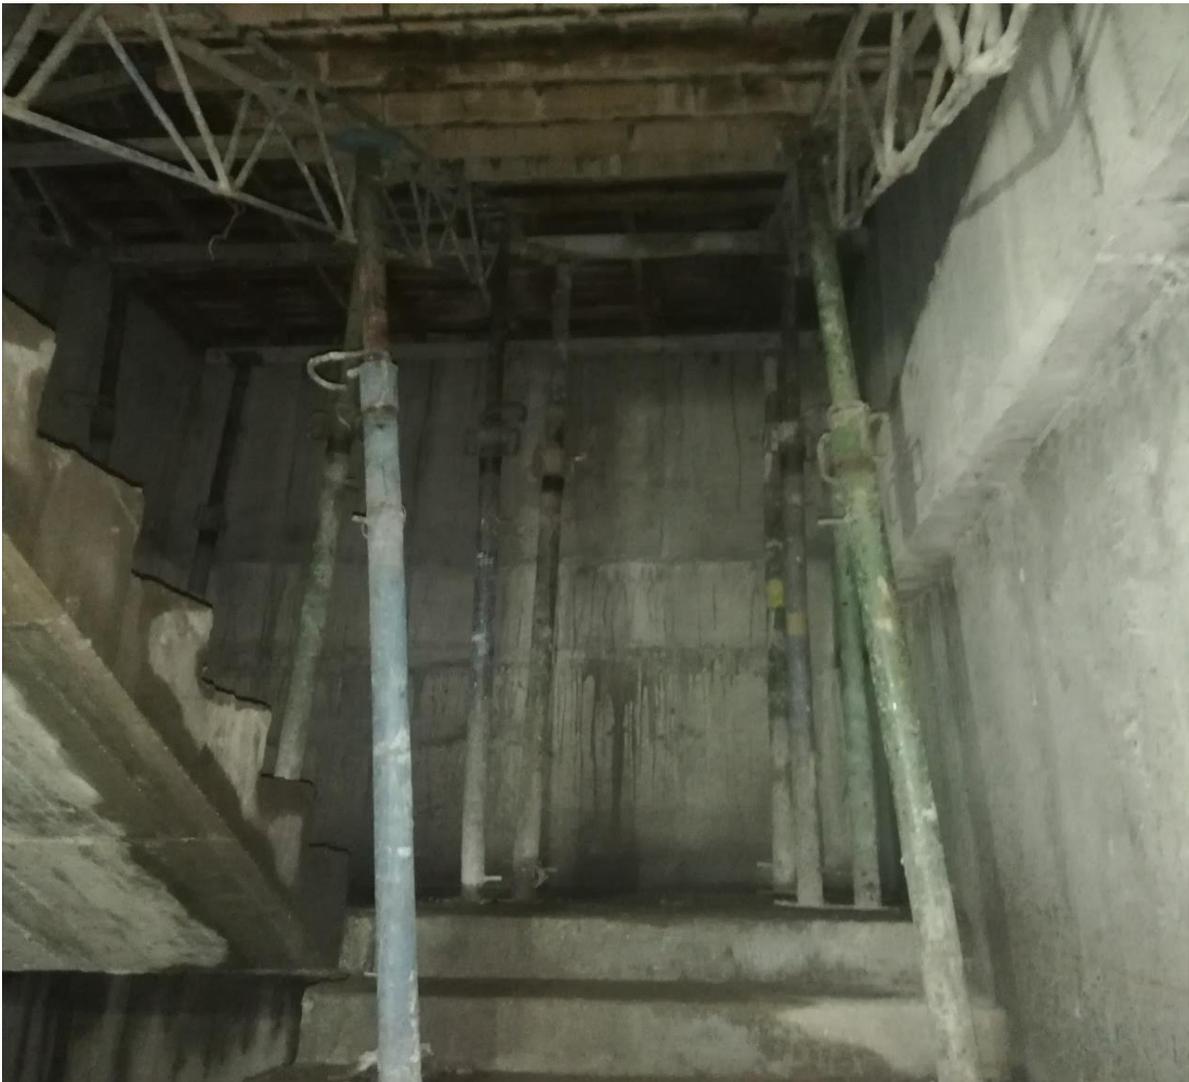
Al igual que la losa, el desencofrado de las escaleras se realiza aproximadamente de 13 a 16 días después de haberse realizado la fundición y se empieza quitando los soportes metálicos (cerchas y estacas) para al final retirar la formaleta en madera, luego, se revisa que las escaleras no tenga hormiguo ni fisuras y que los escalones se encuentren a escuadra uno con el otro y dado el caso informar al maestro encargado para corregir este tipo de errores siempre y cuando se encuentren dentro de una tolerancia aceptable.

*Figura 34 desencofrado por tramos de la escalera
Fuente: propia*
