**INFORME FINAL DE PRÁCTICA PROFESIONAL PARA OPTAR POR EL  
TÍTULO DE INGENIERÍA CIVIL**

**PARTICIPACIÓN COMO AUXILIAR DE INTERVENTORÍA EN EL PROYECTO  
DE AMPLIACIÓN DEL CENTRO COMERCIAL CAMPANARIO - POPAYÁN**

**UNIVERSIDAD DEL CAUCA  
FACULTAD DE INGENIERÍA CIVIL  
DEPARTAMENTO DE CONSTRUCCIÓN  
POPAYÁN – CAUCA  
2016**

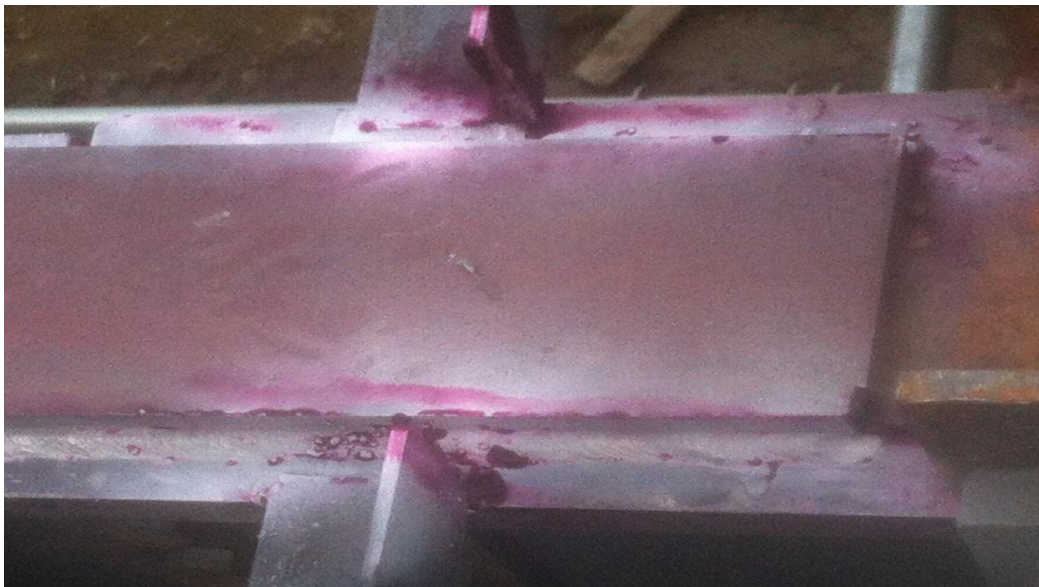
Los resultados obtenidos en las soldaduras en sitio realizadas por el personal de Meisa, fue aceptable, demostrando la calidad y capacidad de los soldadores.

Figura N° 26. Resultado final (Fuente: propia).

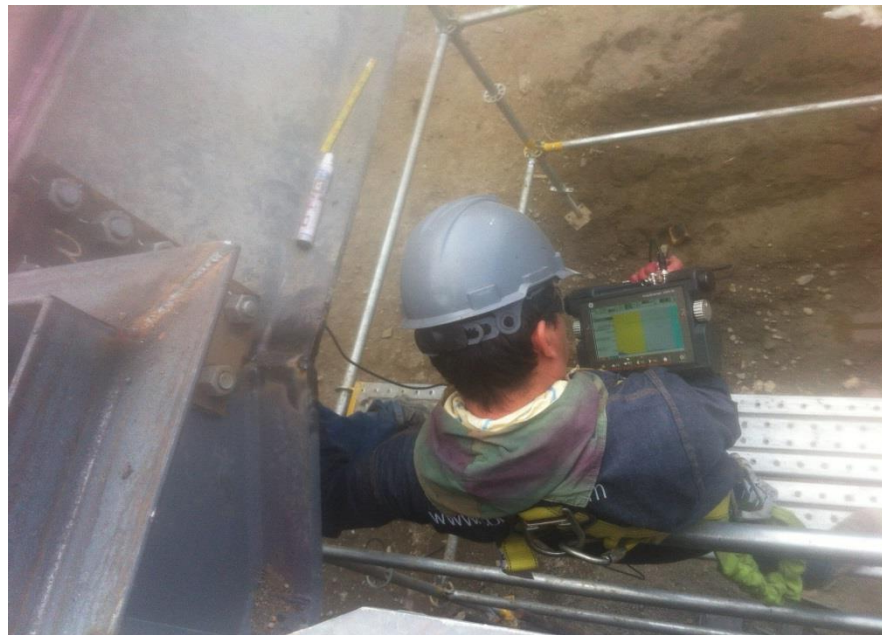
El resultado para las pruebas de ultrasonido realizadas, fueron favorables y aceptadas por interventoría.

Figura N° 27. Ensayo de ultrasonido (Fuente: propia).

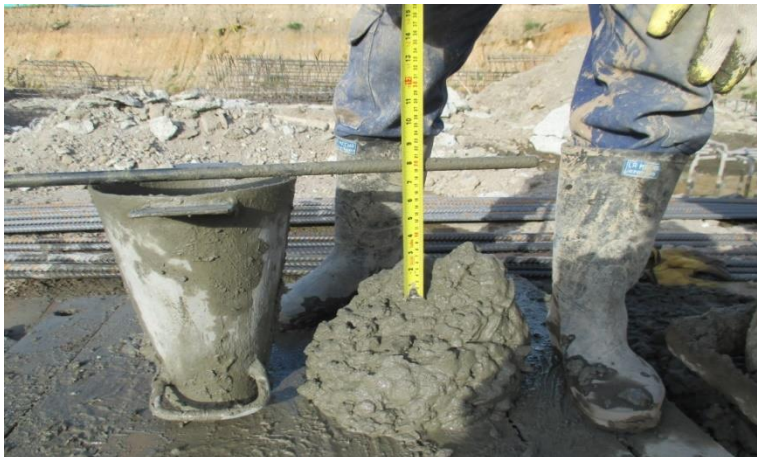
Se tomaron muestras del concreto tremie usado en la fundición, para realizar la prueba del asentamiento (Slump) de acuerdo a la norma técnica Colombiana NTC 396.

Se revisó que las remisiones del concreto cumplieran con las especificaciones ( $f'c$  = 280 kg/cm<sup>2</sup>) y se tomaron las muestras correspondientes al concreto.

Figura N° 38. Asentamiento concreto usado en pantallas y barretes (Fuente: Interventoría).

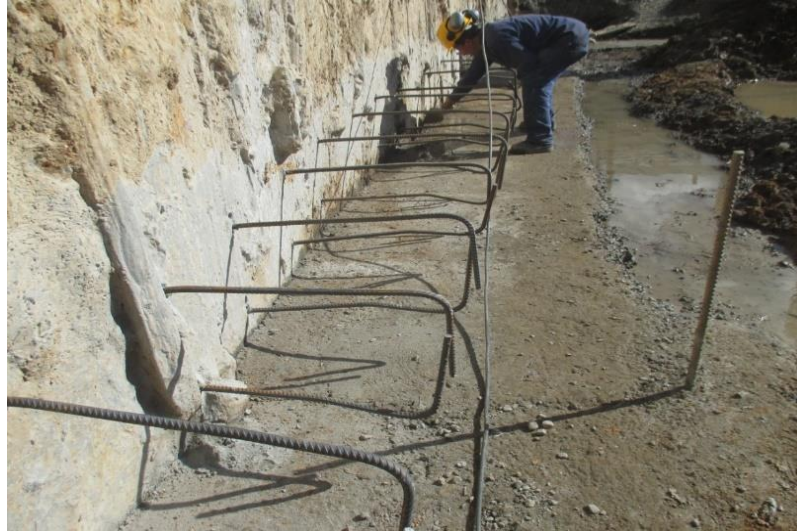
Figura N° 40. Anclajes de Viga cinturón (Fuente: Interventoría).

Al verificar los anclajes para el armado del refuerzo de la viga cinturón, se observó que hacían falta, por lo que se realizó la observación, e inmediatamente se solicitó la localización y e instalación.

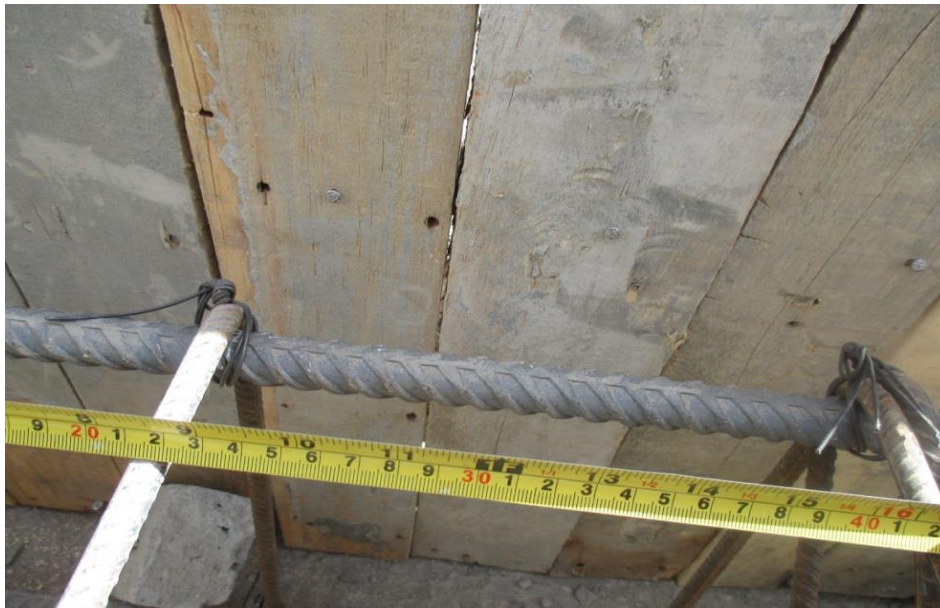
Figura N° 43. Medición de la separación entre estribos de un tramo de viga corona (Fuente: Interventoría).

Se pide corregir la separación entre estribos que en algunos casos fue mayor, reduciendo su cantidad. Se informó al ingeniero a cargo el cual hizo la observación al contratista, ordenando reorganizarlos y ubicar los estribos faltantes.

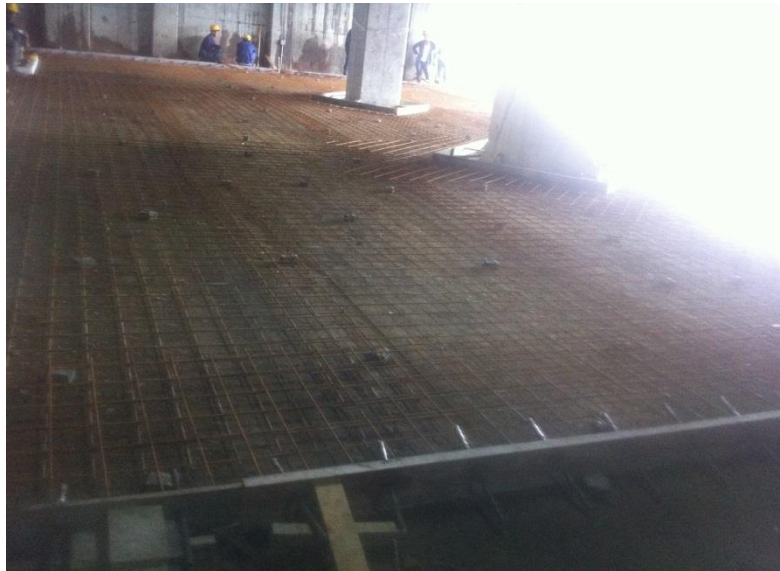
*Figura N° 56. Área del sótano lista para fundir (Fuente: propia).*

Se presentaron varios problemas por la humedad y filtraciones de agua debido a las fuertes lluvias, además por las aguas freáticas, que se solucionaron implementando una red de filtros y sifones, además sellando las grietas por donde penetraba el agua con sikaflex.
