**INTERVENCIÓN COMO AUXILIAR DE INGENIERÍA EN LA CONSTRUCCIÓN
DEL CONJUNTO RESIDENCIAL CONDOMINIO VERSALLES**

UNIVERSIDAD DEL CAUCA
FACULTAD DE INGENIERÍA CIVIL
PROGRAMA INGENIERIA CIVIL
POPAYÁN
2017

**Informe Final sobre el desarrollo de obra en la práctica de
modalidad pasantía para obtener el título de Ingeniero Civil**

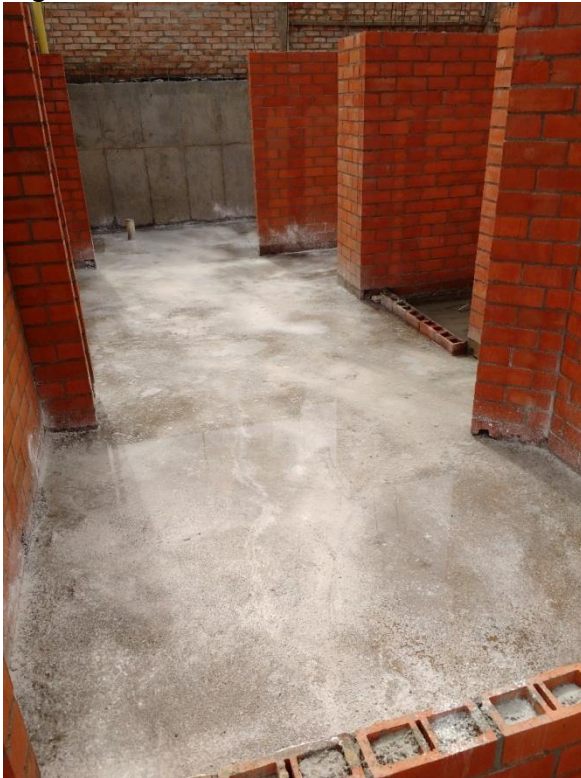
Figura 47. Tratamiento con cal

4.9.5 Resultados de la toma de núcleos después del tratamiento de agua con cal. Se procede a realizar de nuevo el ensayo de extracción de núcleos, se analizan los resultados de ensayo de las casas 13A y 14A los cuales nos indican que el concreto no alcanzo la resistencia de diseño especificada por la norma NSR-10.

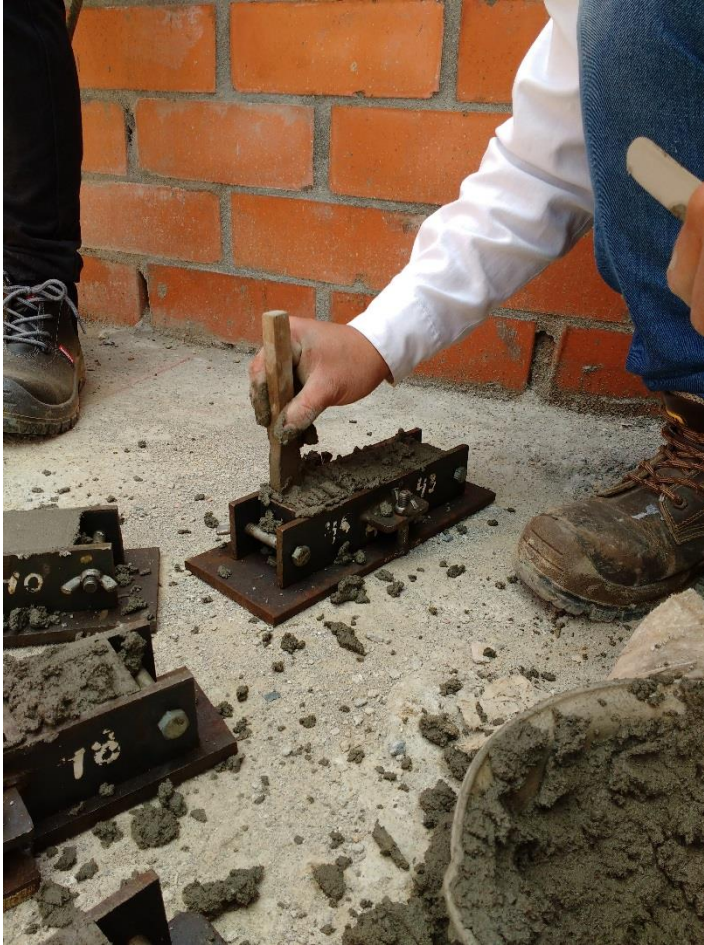
Figura 52. Ensayo mortero de pega

Este tipo de mampostería requiere ser ensayada ya que es de gran importancia un buen manejo y control de calidad, revisión de resultados de ensayos como lo son: ensayos al mortero de pega, mortero tipo S con una resistencia de diseño de 12,5 Mpa, ensayo de muretes, ensayo a las unidades de mampostería y al concreto de relleno (*grouting*) con resistencia de diseño de 12,5 Mpa, NSR-10 título D (D.3.8 Evaluación y aceptación de la mampostería):

dosificación 1:4 no cumple con la resistencia de diseño a los 7 días , sin embargo tiene un desarrollo de resistencia a los 14 días cumpliendo con la resistencia de diseño, se decide manejar la dosificación 1:3.

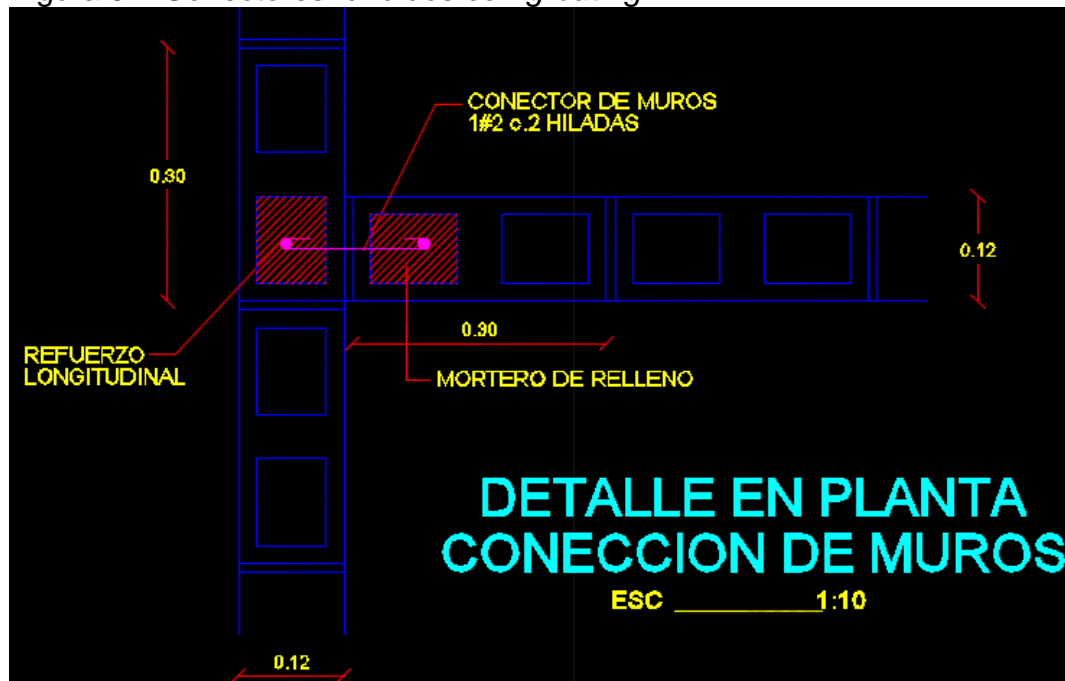
Figura 57. Conectores fundidos con *grouting*.

4.10.2 Refuerzo en mampostería. Esta mampostería lleva conectores para trasmisión de esfuerzos entre muros cada dos hiladas y grafiles (refuerzo horizontal) cada 3 hiladas, plano 20/25, el pasante se encargó de inspeccionar que se realizara un correcto procedimiento de construcción.

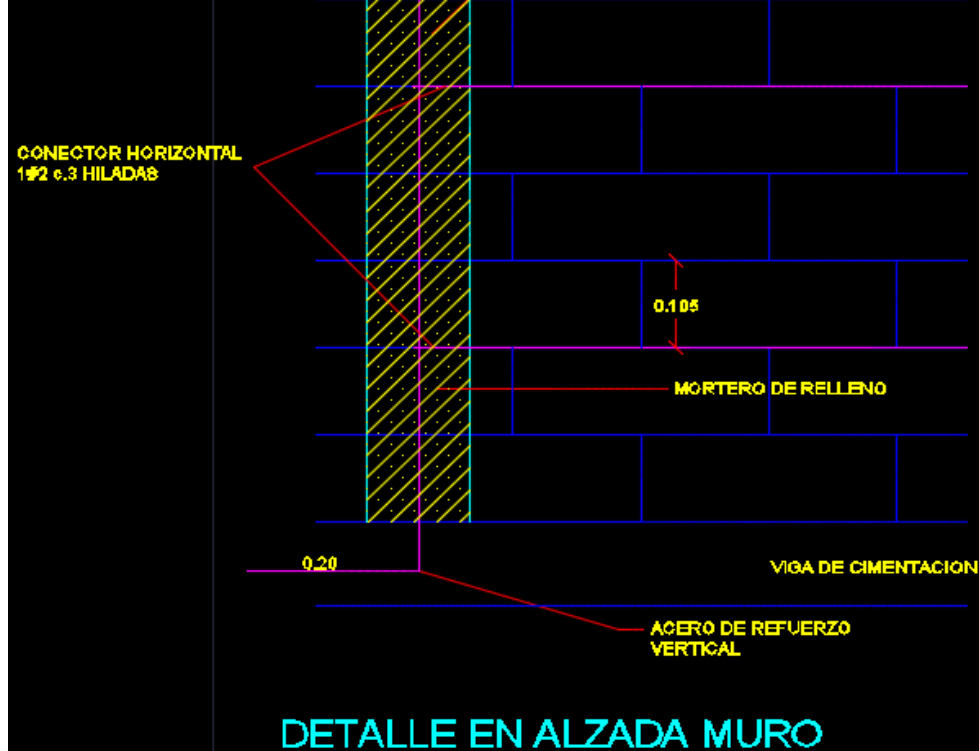
Figura 58. Ubicación de *grafiles* (refuerzo horizontal)

Al inspeccionar la mampostería el pasante encuentra e informa al residente de obra mal procedimiento constructivo en la colocación del refuerzo horizontal (*grafiles*), es de suma importancia que este refuerzo cubra toda la extensión del muro en sus celdas para que haya una completa distribución de cargas, se evidencio también que no se estaba realizando una buena limpieza al ladrillo ya que en ocasiones las celdas se llenan de polvo causando que el mortero tenga una mala adherencia, esto lo podemos ver en la siguiente figura:

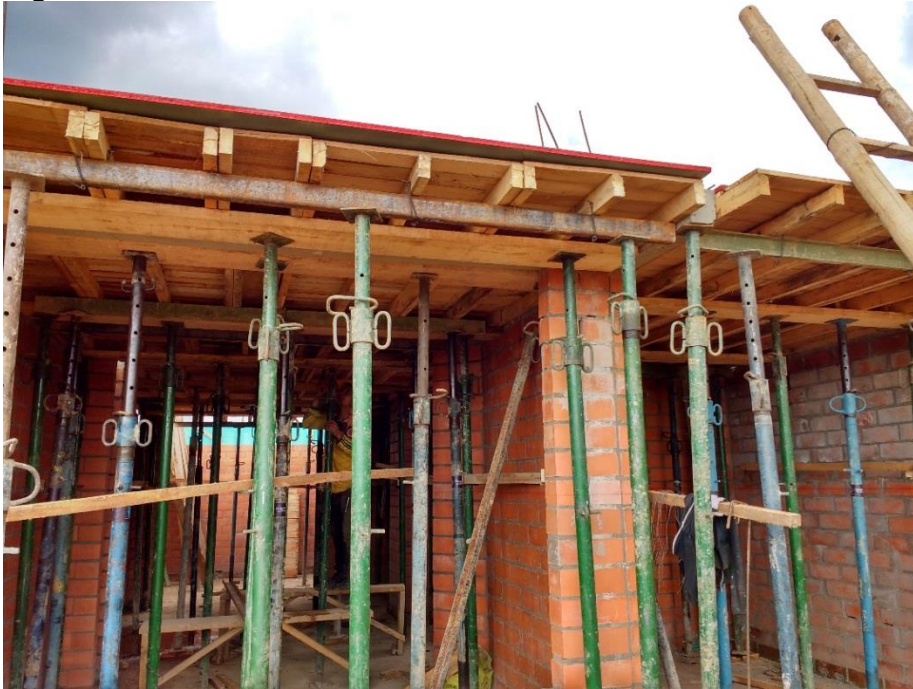
Figura 61. Formaleta

4.11.1 Formaleta. Para la fundición de la losa de entrepiso se procede a realizar el montaje de gatos para soporte de la formaleta de madera y lamina súper T, esta formaleta en madera fue una herramienta muy útil en la fundición de la losa de entrepiso en materia de economía ofreciendo también unos acabados después de fundición iguales a los de una formaleta metálica.

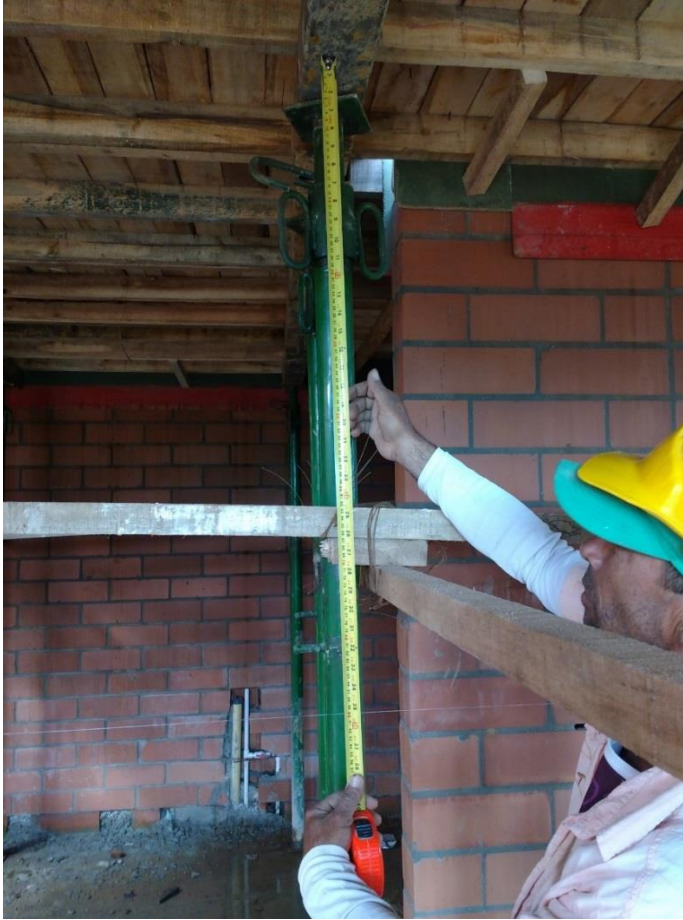
Figura 62. Nivelación en losa de entrepiso para su posterior fundición

El pasante junto con el maestro de obra chequearon niveles y se corrigieron los que tenían diferencias de medida, se manejó el nivel desde la niveleta la cual es definida por el topógrafo, de esta nos amarramos y pasamos niveles a cada gato por medio del nivel de manguera, se establece una medida y esta se debe cumplir en cada apoyo de la losa, este chequeo se realizó en cada losa de entrepiso antes de la fundición con el motivo de liberar la losa en niveles dar visto bueno y proceder a su fundición, con esto garantizamos que la losa quede nivelada en toda su área para que en etapa de acabados el personal que estuca no tenga que rellenar por cambios de nivel lo que implicaría sobrecostos, este chequeo se realizó antes y después de la fundición ya que cabe la posibilidad de que algún apoyo pueda ceder, al igual que cada chequeo se deja constancia de los puntos nivelados en el plano de losa de entrepiso.

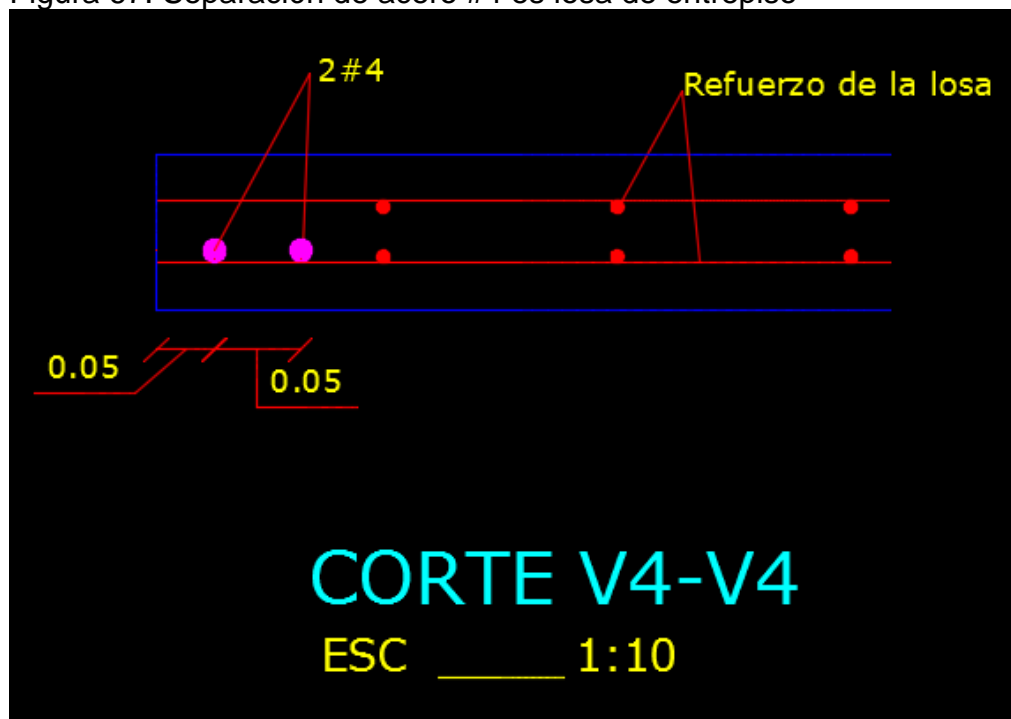
Figura 67. Separación de acero #4 es losa de entrepiso

En losa de entrepiso se encontraron errores en separación de acero lo cual fue informado por el pasante y corregido para cumplir con el plano estructural, acero con una separación diferente a la de los planos y su posterior corrección para así liberar la losa de entrepiso y dar visto bueno para su fundición, esto también se registró por el pasante en los formatos de chequeo.
