**PROYECTO PRÁCTICA PROFESIONAL
PARTICIPACIÓN COMO AUXILIAR DE INGENIERÍA EN LA PRIMERA
FASE DE LA CONSTRUCCIÓN DE VIVIENDA UNIFAMILIAR PITAYÓ –
SILVIA CAUCA**

**UNIVERSIDAD DEL CAUCA
FACULTAD DE INGENIERÍA CIVIL
DEPARTAMENTO DE CONSTRUCCIÓN
POPAYÁN-CAUCA
2017**

**PROYECTO FINAL TRABAJO DE GRADO EN MODALIDAD PRÁCTICA
PROFESIONAL, PARA OPTAR EL TÍTULO DE INGENIERO CIVIL.**

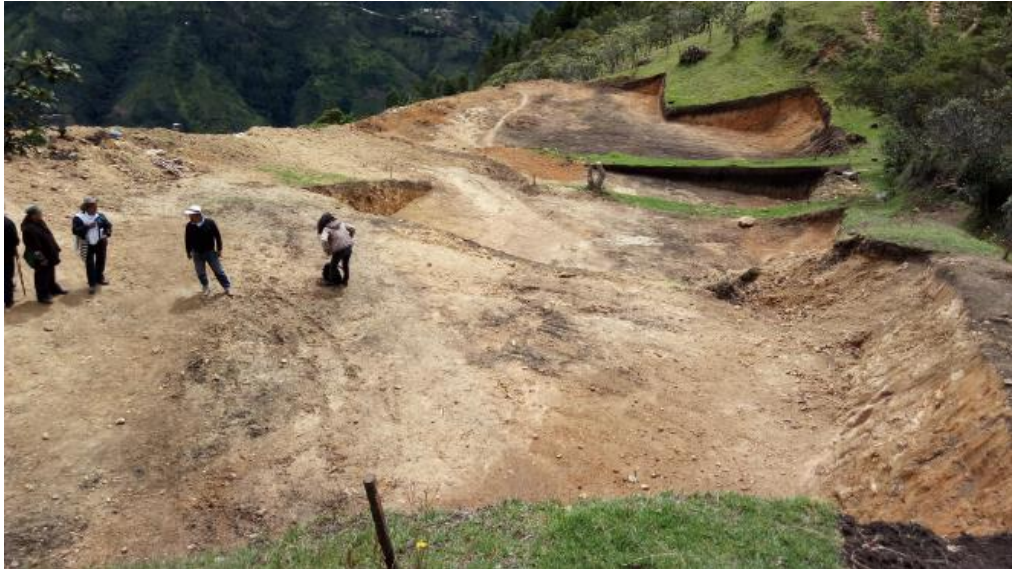
La adecuación del terreno por parte de la Corporación se encontró con los trabajos de corte y nivelación de terrazas incompleto. Se observa que falta ampliar los lotes y que las estacas que referencian éstos, se han removido además que los taludes se encuentran en su mayoría verticales y que el material sobrante de excavación está depositado dentro del lote ladera abajo formando una superficie para tránsito. Debido a esto la Corporación se comprometió a dar solución acerca de las observaciones terminando y mejorando los

cortes así como proveer a la comunidad de semillas y de un tratamiento para estabilizar los taludes, por otra parte no se da inicio a labores de replanteo y localización de viviendas.

*Foto 1. Lote durante visita previa a la construcción.
Fuente Construcción propia*

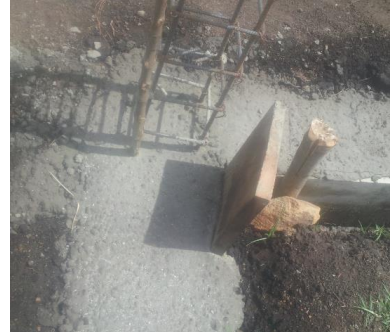
Se presentaron problemas con el ancho de algunas vigas el cual es de 20 cm, encontrándose secciones variables de 14 a 30 cm. Las vigas con menor sección que lo diseñado se demolieron.

Foto 21. Viga con sobre ancho.
Fuente Construcción propia

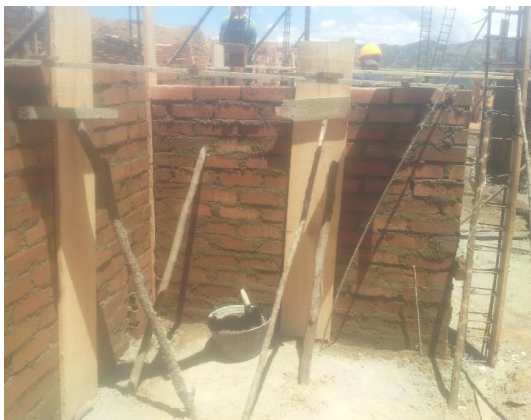
Por acción de fuertes vientos presentados durante el mes de agosto, y comenzando con ésta actividad, varios muros fueron derribados, los muros de 1.10 m de altura, aproximadamente 3m de longitud y máximo un día de construidos fueron previamente apuntalados con varas sin embargo durante unas horas fueron demasiado fuertes los vientos que no fue suficiente dicho apuntalamiento. Algunos muros se lograron salvar ya que estaban más alejados de la fuerza directa del viento y posterior a ello se profundizó en la seguridad y apuntalamiento de éstos con más tablas. Debido a esto resultó imposible seguir levantando los muros, ya que a mayor altura éstos son más vulnerables, por lo que se optó por fundir las columnas de algunos muros a media altura para lograr rigidizar los muros. Éste procedimiento se realizó en la primera pacha y para algunas columnas que fueron la más afectadas por los vientos durante la construcción de muros.

Foto 24. Puntales con varas y tablas.
Fuente Construcción propia
