TRABAJO DE GRADO MODALIDAD PASANTÍA EN EL SEGUIMIENTO POR
CONTROL FÍSICO A LAS OBRAS EN EJECUCIÓN APROBADAS POR
CURADURIAS URBANAS EN EL MUNICIPIO DE POPAYAN

INFORME FINAL DE TRABAJO DE GRADO MODALIDAD PASANTÍA

UNIVERSIDAD DEL CAUCA

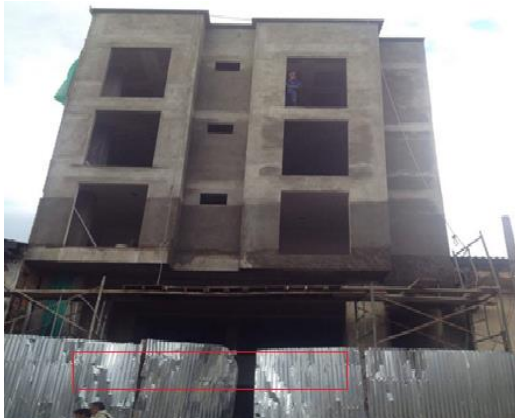
Imagen: 3. Obra 1, Fachada de la obra por la calle 4.

Obra: 1	Dirección: Calle 4 N 15-04	Área total a construir: 777,45m²
Descripción del proyecto: Edificio de cuatro pisos para vivienda multifamiliar y local comercial.		
Actividades realizadas en la inspección: Se realizó inspección visual, toma de registro fotográfico, toma de medidas de la estructura.		
Situación encontrada en la visita: Se realiza el recorrido a la obra la cual se encuentra terminada y se adelanta acabados. En la primera planta se constata que en el intermedio del primero y segundo piso se encontró construido una losa de entrepiso con un área construida de 135 m ² aproximadamente, Esta contiene un vacío de área 9.36 m ² aproximados, Aumentando el número de pisos a cinco (5), con acceso propio de escaleras metálicas al lado derecho del primer piso.		
NOTA: El señor Fabio Nelson Peláez (titular de la obra) muestra documentos de curaduría urbana No. 2, radicado 8208 con fecha 01-agosto- 2016 donde afirma haber presentado las modificaciones para su respectiva aprobación; no muestra licencia de este hecho.

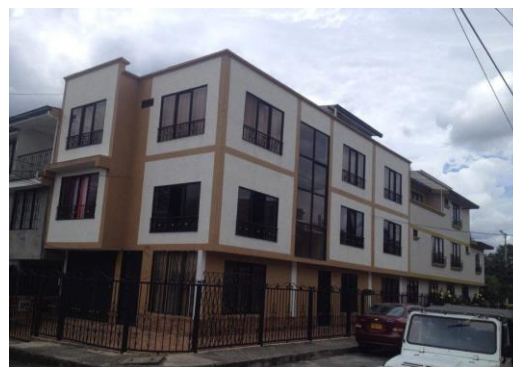
Imagen: 12. Obra 2, Detalle de la edificación.

Obra: 2	Dirección: Calle 19n No. 3-04	Área total a construir: 246,76 m²
Descripción del proyecto: Edificio unifamiliar de tres pisos.		
Actividades realizadas en la inspección: Se realizó inspección visual y registro fotográfico.		
<p>Situación encontrada en la visita: la edificación al momento de la visita se encontró terminada, no fue posible la verificación de la vivienda ya que sus habitantes no permitieron la entrada. Se hizo inspección en la parte externa, en este proceso se encontró un cambio de balcones por ventanas en el segundo y tercer piso por la parte de la fachada lateral de la vivienda, También se evidencio un cerramiento de antejardín no aprobado en los planos por curaduría del municipio de Popayán.</p> <p>NOTA: se realizó dos visitas y se llamó al número de celular presente en la licencia la cual no fue atendida.</p>		
Medidas de Control: Se presenta un informe detallado con las modificaciones y se recomienda realizar investigación preliminar por presunta infracción urbanística.

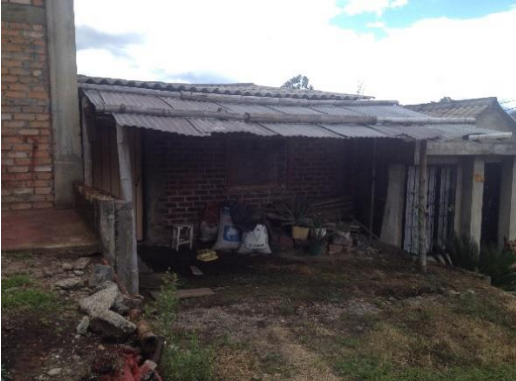
Obra: 3	Dirección: Calle 59 No. 18-119	Área total a construir: 54,84m²
Descripción del proyecto: Vivienda unifamiliar de un piso		
Actividades realizadas en la inspección: Se realizó inspección visual y registro fotográfico.		
Situación encontrada en la visita: En la visita realizada se observó que la obra no se encuentra en procesos de construcción.		
Medidas de Control: Programar visita para próximo control urbano.		
Registro fotográfico:		
<p style="text-align: center;">Imagen: 13. Obra 3, Ubicación del predio.</p>

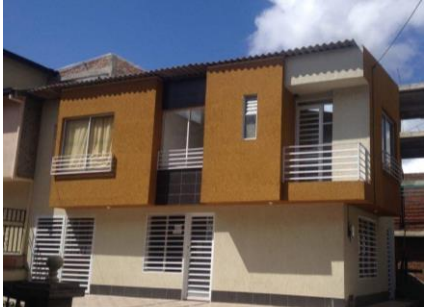
Obra: 4	Dirección: Cra. 3 No. 21AN-06	Área total a construir: 127,79 m²
Descripción del proyecto: Edificación tipología bifamiliar – altura 3 pisos		
Actividades realizadas en la inspección: Se realizó inspección visual, toma de registro fotográfico.		
<p>Situación encontrada en la visita: En la visita realizada a la vivienda se encontró que están construidos y terminados dos pisos; esta obra se le fueron aprobados tres pisos. Por la parte externa se pudo evidenciar que la fachada de los pisos construidos presentan concordancia con los planos arquitectónicos aprobados por curaduría No. 1 del municipio de Popayán.</p> <p>No fue posible verificar la obra por la parte interna ya que el titular de la licencia no se encuentra en la ciudad, y según el vigilante del sector, los habitantes de la vivienda no permanecen en el lugar en horarios laborales.</p>		
Medidas de Control: Programar visita para próximo control urbano en compañía de algún funcionario del área de planeación.

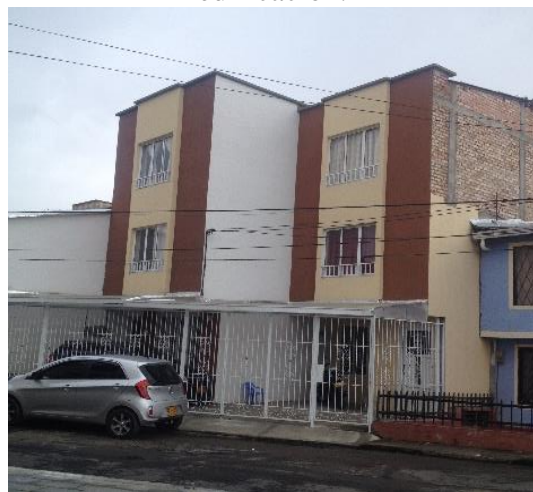
Imagen: 26. Obra 6, Fachada de la edificación.

Obra: 6	Dirección: Calle 8A No. 1-39	Área total a construir: 257,97 m²
<p>Descripción del proyecto: Edificación tipología familiar - 3 pisos.</p>		
<p>Actividades realizadas en la inspección: Se realizó inspección visual, toma de registro fotográfico.</p>		
<p>Situación encontrada en la visita: En a la obra se observó que esta se encuentra terminada; se hizo revisión de la edificación y se encontró un cerramiento de antejardín el cual es utilizado como garaje invadiendo espacio público y modificando la consolidación de áreas. La parte interna de la edificación se evidencio que se encuentra construido de acuerdo a los planos aprobados por curaduría.</p>		
<p>Medidas de Control: Programar próxima visita técnica a la obra para control urbano.</p>

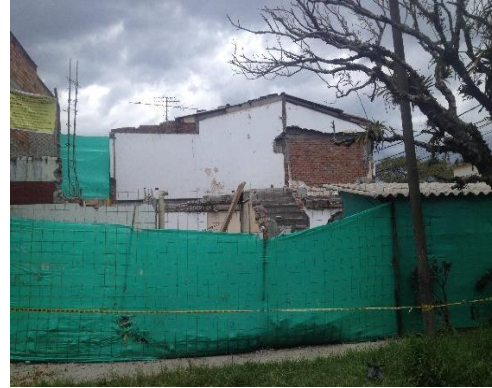
Imagen: 28. Obra 7, Cerramiento de obra.

Obra: 7	Dirección: Carrera 9 No. 3N-36	Área total a construir: 104 m²
Descripción del proyecto: Obra en demolición		
<p>Situación encontrada en la visita: Se observó un gran adelanto en demolición de la obra y personal trabajando, En la cual no se presenta permisos y/o licencia aprobada por curadurías para proceder con esta modificaciones del predio.</p> <p>NOTA: La demolición presenta radicado de curaduría sin respuestas de licencia hasta el momento de la visita.</p>

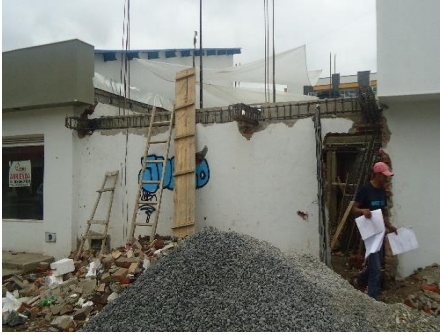
<p>Imagen: 32. Obra 8, Fachada principal</p>

Obra: 8	Dirección: Carrera 9 No. 13N-80	Área total a construir: 466 m²
Descripción del proyecto: Edificación de 2 pisos para locales comerciales.		
<p>Situación encontrada en la visita: Se realizó dos visitas a la obra en donde se encontró:</p> <p>Visita No.1: Se observó columnas construidas en primer piso y vigas de amarre las cuales van de acuerdo a los planos aprobados por curaduría No. 2 del municipio de Popayán.</p> <p>Visita No.2: visita se evidencia que en la obra se encuentra terminada estructuralmente, se está construyendo muros en el segundo nivel y techo.</p> <p>La edificación no presenta inconsistencias según los planos aprobados por la curaduría No. 2 del municipio de Popayán. Se hizo la recomendación de mover el material de construcción que se encuentra invadiendo espacio público.</p>		
<p>Actividades realizadas en la inspección: Se realizó inspección visual, toma de registro fotográfico.</p>

<p>Medidas de Control: Programar visita para próximo control urbano por falta de modificación de puertas en el primer piso.</p>		
<p>Registro fotográfico:</p>		
<p style="text-align: center;">Imagen: 31. Obra 8, Ubicación del predio.</p> <div style="text-align: center;">

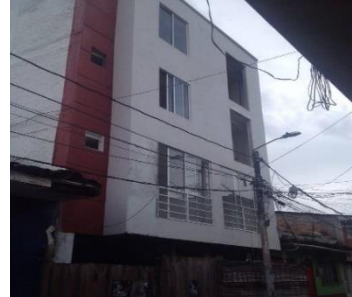
Imagen: 38. Obra 9, Fachada principal.

Obra: 9	Dirección: Carrera 13 No. 4-50	Área total a construir: 364,19 m²
<p>Descripción del proyecto: Edificación de 4 pisos para vivienda multifamiliar y locales comerciales.</p>		
<p>Actividades realizadas en la inspección: Se realizó inspección visual, toma de registro fotográfico.</p>		
<p>Situación encontrada en la visita: En el recorrido de la edificación se observó que la obra se encuentra construido toda la parte estructural y muros, están terminando acabados y no se encontraron cambio o modificaciones con respecto a los planos aprobados por curaduría No. 2 del municipio de Popayán.</p>

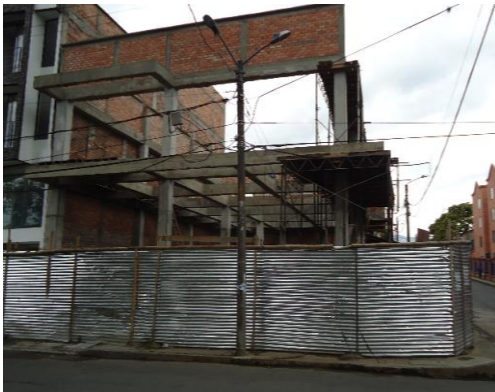
Imagen: 40. Obra 10, construcción vista desde la carrera 8.

Obra: 10	Dirección: Carrera 8 No. 10n-06	Área total a construir: 1856,82 m²
Descripción del proyecto: Edificación de siete (7) pisos y un sótano para servicio de salud.		
Actividades realizadas en la inspección: Se realizó inspección visual, toma de registro fotográfico.		
Situación encontrada en la visita: En visita realizada a la obra con licencia No. 5677 del 23 de febrero de 2016 aprobada por curaduría No. 2 del municipio de Popayán, Se observó que la estructura se encuentra construida losa de cimentación, columnas hasta cubierta y vigas de amarre del segundo nivel. Se puede evidenciar que la obra realizada hasta el momento no se ha realizado de acuerdo a los planos de licencia mencionada anteriormente, El constructor encargado de la obra da a conocer verbalmente que se realizaron las respectivas modificaciones de los planos para edificación de dos pisos y ya se encuentran radicados en curaduría No. 2.

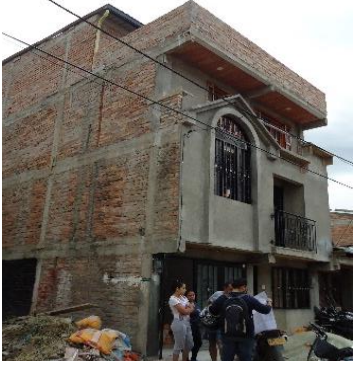
Obra: 12	Dirección: Carrera 10 No. 27AN-21	Área total a construir: 230,2 m²
Descripción del proyecto: Edificación tipología bifamiliar – altura tres (3) pisos.		
Actividades realizadas en la inspección: Se realizó inspección visual, toma de registro fotográfico y de medidas del área construida.		
<p>Situación encontrada en la visita: Se observa que la edificación tiene un apartamento terminado en el primer piso y habitado, el cual está construido de acuerdo a los planos aprobados por curaduría. Desde el segundo hasta el cuarto piso se presenta como vivienda familiar y tiene construido toda la parte estructural y arquitectónica; se encuentra en proceso de acabados.</p> <p>Se evidencia que la edificación presenta construido cuatro pisos (4) de los cuales existe licencia para tres (3) pisos. El cuarto piso tiene un área construida de 66,6 m² aproximadamente.</p>		
Medidas de Control: Se presenta un informe detallado de la construcción y se recomienda realizar investigación preliminar por presunta infracción urbanística.

<p>Imagen: 51. Obra 12, Vivienda con cuatro (4) pisos.</p>

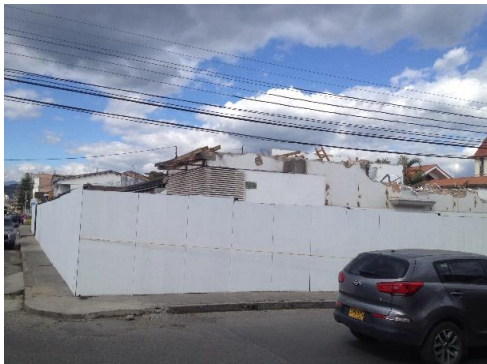
Obra: 13	Dirección: Carrera 7 No. 13N-06/20/28
Descripción del proyecto: Obra nueva, demolición total.	
Actividades realizadas en la inspección: Se realizó inspección visual, toma de registro fotográfico.	
<p>Situación encontrada en la visita: En visita realizada a la obra con radicado 8890 del 16 de junio del 2017, Se observa que se encuentra con cerramiento de tres predios los cuales ya presentan proceso de demolición; el predio con matrícula inmobiliaria 120-4016 se encuentra demolido el techo, fachada y gran parte de muros internos, el predio con matrícula inmobiliaria 120-9107 se encuentra sin el techo. Las observaciones anteriormente mencionadas se realizaron desde la puerta del cerramiento y desde la parte externa de los establecimientos ya que el señor que atiende la visita no permitió la entrada.</p> <p>En la obra no se encontró licencia urbanística y/o permisos para empezar hacer modificaciones a los predios.</p>

Imagen: 54. Obra 13, Cerramiento de obra en demolición.

Medidas de Control: Se presenta un informe detallado de la construcción y se recomienda realizar investigación preliminar por presunta infracción urbanística.	
Registro fotográfico:

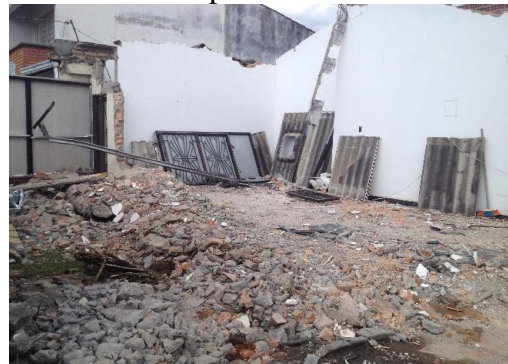
Imagen: 55. Obra 13, Demolición en proceso.

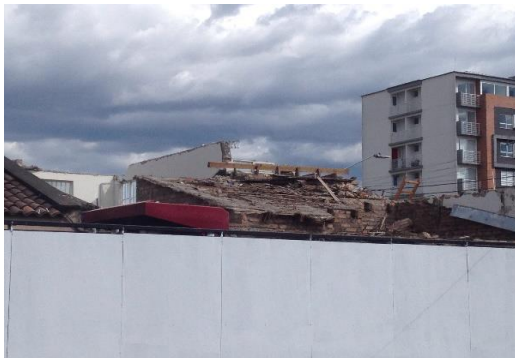
Imagen: 56. Obra 13, Demolición del techo.

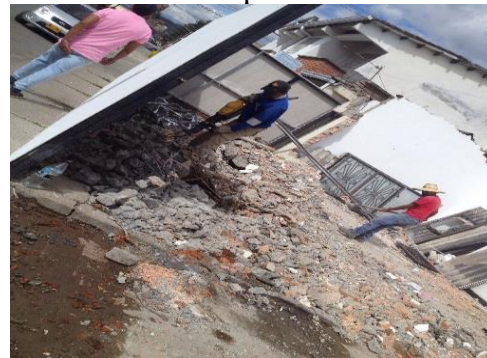
Imagen: 57. Obra 13, Obreros trabajando en los predios.

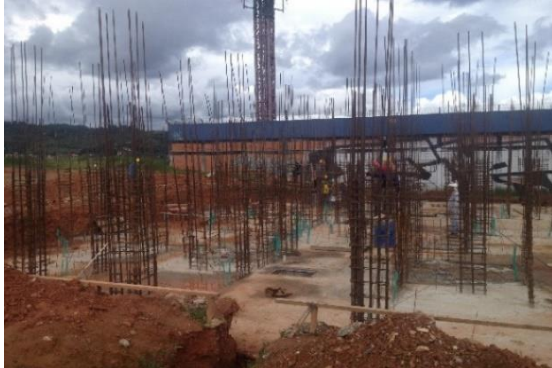
Imagen: 59. Obra 14, Losa y levantamiento de aceros de columna.

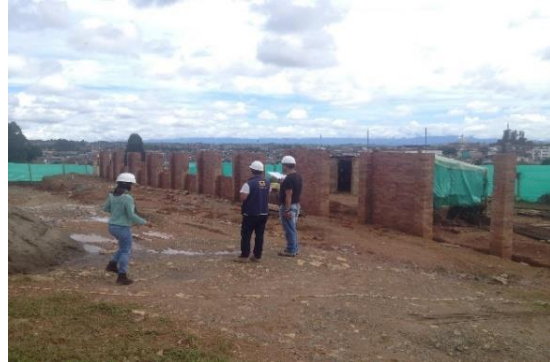
Imagen: 60. Obra 14, Muro de cerramiento.

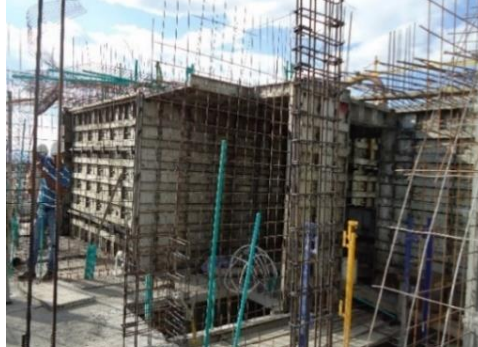
Obra: 14	Dirección: Cra. 5e No. 10b- 35	Área neta urbanizable: 9.870,84 m²
<p>Descripción del proyecto:</p> <ol style="list-style-type: none"> 1. Conjunto cerrado de vivienda multifamiliar constituido por tres(3) torres de apartamentos de (10) cada una. 2. Ciento veinte (120) apartamentos, tres (3) locales comerciales, salón social, piscina, portería y parqueadero. 		
<p>Actividades realizadas en la inspección: Se realizó inspección visual, toma de registro fotográfico y de medidas del área construida.</p>		
<p>Situación encontrada en la visita: Se realizaron dos visitas a la obra en las cuales se evidencio que:</p> <p>Visita No. 1: La obra se encuentra en etapa inicial, levantamiento de parte del muro de cerramiento, losa del primer piso de la torre A y levantamiento de aceros para la construcción de columnas. Según lo observado no se encuentran inconsistencias frente a esta construcción.</p> <p>Visita No. 2: se encuentra construido la torre A hasta el piso número 8. Se presenta etapa de fundición de losa y de apartamentos del noveno piso, los cuales presentan concordancia con los planos aprobados por curaduría.</p>

Imagen: 65. Obra 14, Construcción de apartamentos en el noveno piso.

<p>Medidas de Control: Programar próxima visita para control de obra.</p>		
<p>Registro fotográfico:</p>		
<p style="text-align: center;">Imagen: 58. Obra 14, Ubicación del predio.</p>

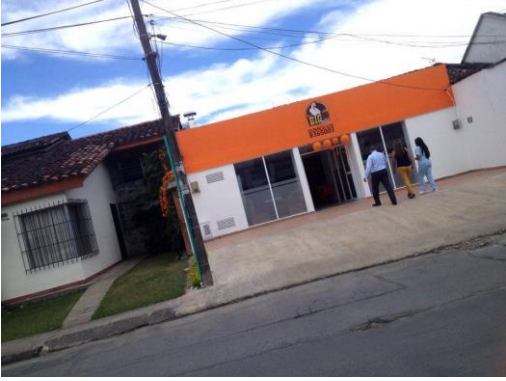
<p>Imagen: 81. Visita 7, Fachada de la construcción.</p>

Situación Encontrada: Se realiza el recorrido de la vivienda, donde se realiza obras de mejoramiento y de acabados para convertirla en local comercial. Se nos informó, por parte de los arrendatarios que allí solo se realizaron obras menores, y que no hubo demolición de muros y reforzamiento estructural. No hubo disposición de otros elementos, como planos de la vivienda anteriores a la obra, para determinar si existen modificaciones que cambien las características iniciales de la vivienda frente a un sismo. Este tipo de obras que se adelantaron, no requieren de licencia de construcción.

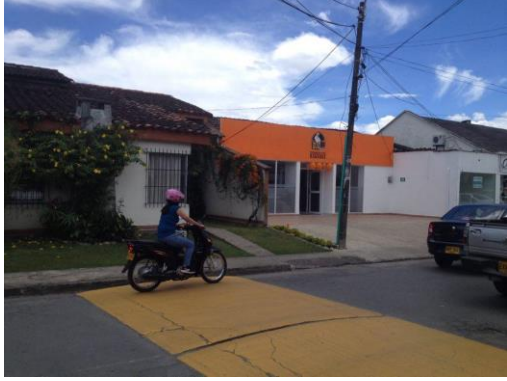
<p>Fuente: Fotografía tomada en obra. (11 de mayo de 2017)</p>	<p>Imagen: 82. Visita 7, Vivienda visitada.</p>

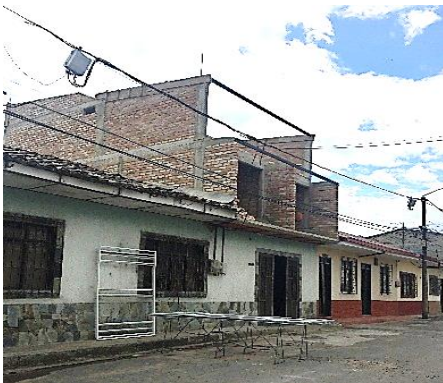
Imagen: 89. Visita 11, Pisos construidos.

Situación Encontrada: Se encontró una construcción de un segundo y tercer piso sin licencia, El dueño de la vivienda manifestó que inicia el proceso de legalización y que hace algunos meses paro la obra por falta de dinero.

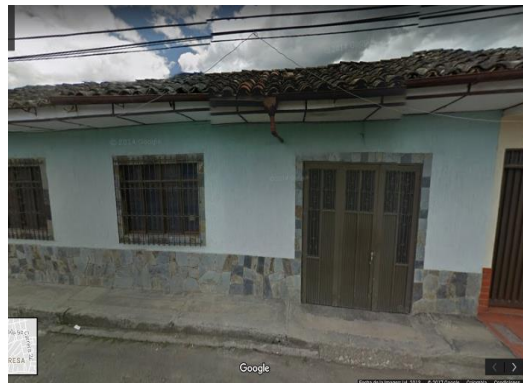
Imagen: 90. Visita 11, Fachada de la vivienda.

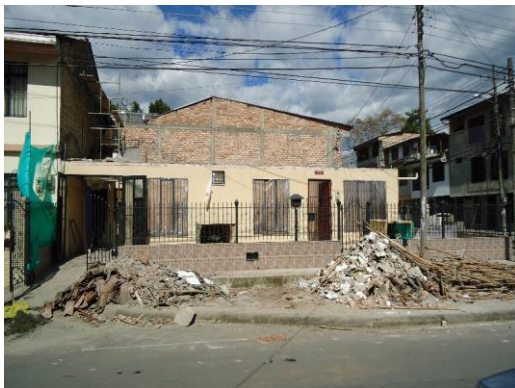
Imagen: 93. Visita 13, Vivienda en construcción.

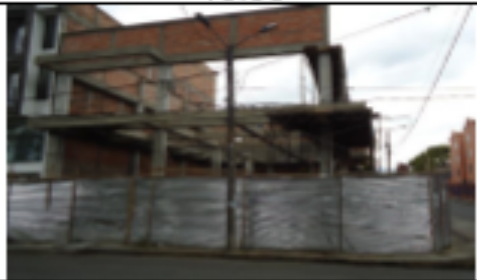
IDENTIFICACIÓN DE PREDIO (S) VISITADO (S)				
Matrícula Inmobiliaria	120-34824			
Numero Predial	010201350012000			
Dirección	Carrera 8 No. 10N-06			
Posible Propietario	ASISCO CAUCA SAS			
Posible dirección de notificaciones	Carrera 8 No. 10N-06			
Área Predio (Lote)	362 m ²			
Uso de Suelo según POT	Predio urbano en AR-4			
Obras Realizadas	Construcción de la parte estructural de dos (2) pisos			
ACTIVIDADES DE SARROLLADAS EN EL PREDIO				
DESCRIPCIÓN	SI	NO	OBSERVACIONES	AREA AFECTADA
¿Tienen Licencia (s)?	X		Licencia No. 5677 de febrero 23 de 2016	N/A
¿Tienen Planos y Licencias aprobadas en obra?	X	X		N/A
¿Se realiza algún tipo de obras al momento de visita?	X		Se encontró en proceso de acabados y pisos del segundo nivel	N/A
¿Han realizado construcción de Vivienda (s)?	X		La obra se encuentra construido la parte estructural de dos pisos	
¿Han realizado modificaciones de proyecto?	X		La obra se está construyendo con planos diferentes a los de la licencia 5677

Descripción: Ubicación en Base predial IGAC			Descripción: Detalle de fachada por la carrera 8.
