SEGUIMIENTO Y CONTROL FÍSICO DE LAS OBRAS EN EJECUCIÓN APROBADAS POR LA CURADURÍA URBANA DEL MUNICIPIO DE POPAYÁN

PROYECTO DE PRÁCTICA PROFESIONAL

POPAYÁN, SEPTIEMBRE 20 DE 2017

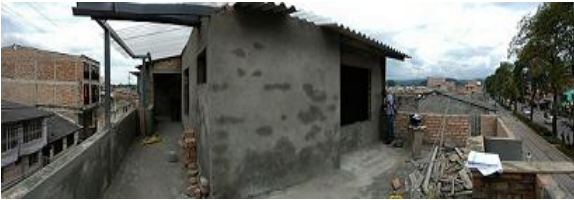
<p><i>Figura 6 Tercer piso (No aprobado por curaduría) /fuente: Propia</i></p>

<p><i>Figura 7 Fachada (carrera 21) /fuente: Propia</i></p>
<p>Descripción: Construcción de un tercer piso sin la autorización de la curaduría No. 1</p>	<p>Descripción: Modificación de fachada (carrera 21).</p>

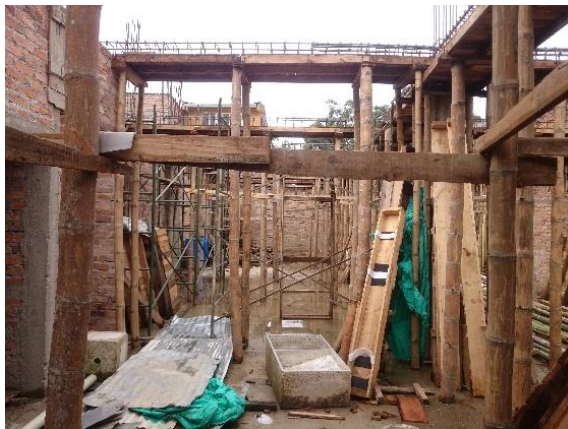
Figura 10 Amarre de acero vigas de entepiso /fuente: Propia.

Descripción: Amarre de acero vigas de entepiso para segundo nivel.

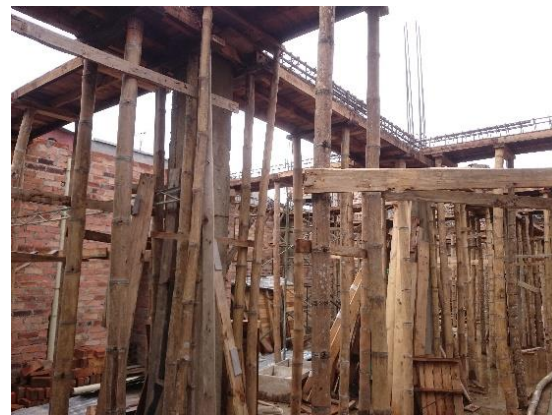
Figura 11 Apuntalamiento y encofrado de vigas /fuente: Propia.

Descripción: Apuntalamiento y encofrado de vigas de entepiso.

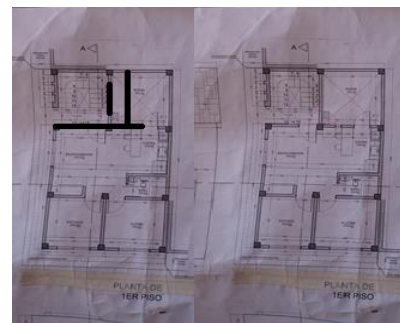
Figura 34 Comparativo en planos de las modificaciones /fuente: Propia.

Descripción: Comparativo en planos de las modificaciones de distribución arquitectónica.

Medidas de Control: Se presenta un informe detallado con todas las modificaciones y se recomienda realizar investigación preliminar por presunta infracción urbanística.

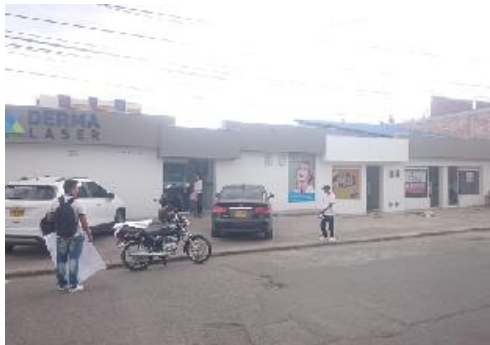
<p><i>Figura 38 Locales comerciales (carrera 8) /fuente: Propia.</i></p>
<p>Descripción: Ubicación en base predial IGAC</p>	<p>Descripción: Fachada locales comerciales (carrera 8), con permiso de uso de suelo y no presenta anomalías constructivas.</p>

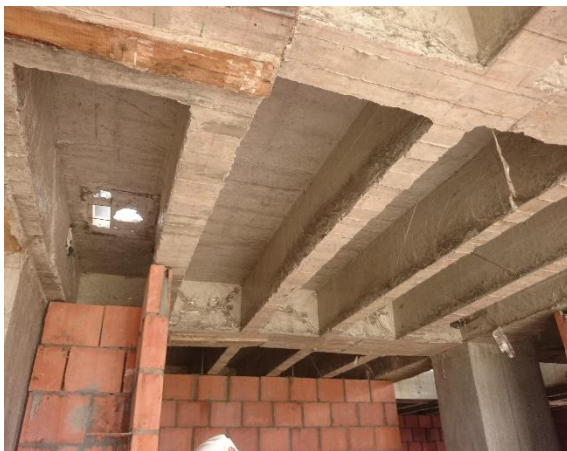
Figura 43 Muros no estructurales (divisórios) /fuente: Propia.

Descripción: Muros no estructurales (divisórios).

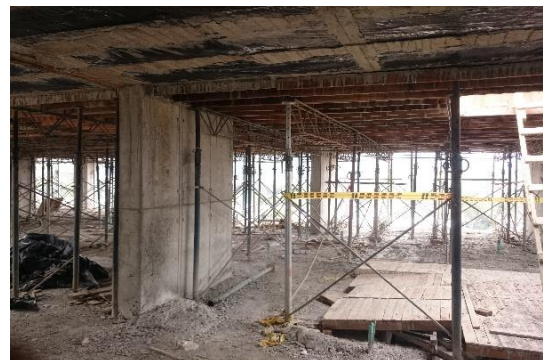
Figura 44 Apuntalamiento de losa aligerada de cubierta /fuente: Propia.

Descripción: Apuntalamiento de losa aligerada de cubierta del noveno (9) piso.

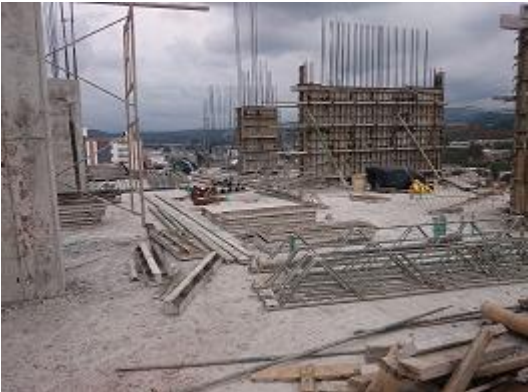
<p><i>Figura 47 Octavo (8) piso /fuente: Propia.</i></p>	  <p><i>Figura 48 vivienda continua la cual presenta quejas /fuente: Propia.</i></p>
<p>Descripción: Proceso de construcción de pantallas estructurales del octavo (8) piso.</p>	<p>Descripción: vivienda continua la cual presenta quejas por falta de iluminación.</p>

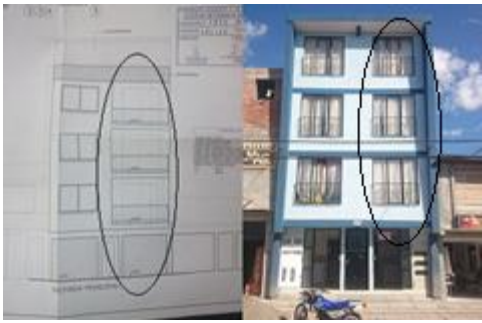
<p data-bbox="833 1619 1370 1677"><i>Figura 71 Modificación fachada (carrera 6) /fuente: Propia.</i></p>	
Descripción: Ubicación en base predial IGAC	Descripción: Modificación fachada (carrera 6)

Medidas de Control: Se efectuarán visitas esporádicas de control, para lograr encontrar a los titulares de la edificación para el ingreso a la edificación.		
Registro fotográfico:

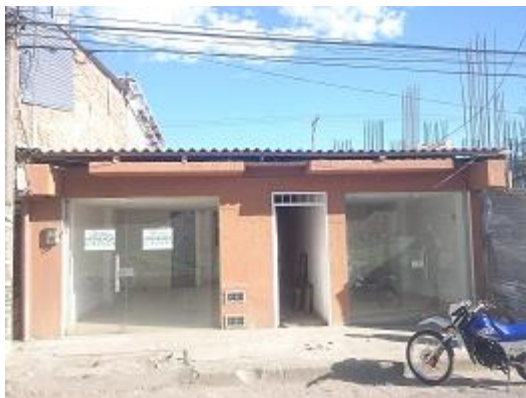
Figura 75 Fachada (carrera 6) /fuente: Propia.

Descripción: Fachada (carrera 6), con uso de suelo comercial y vivienda multifamiliar.

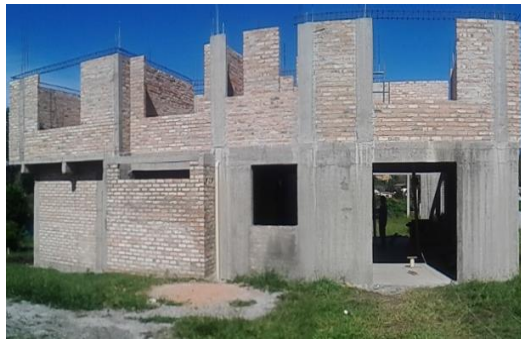
Figura 81 Vivienda en mampostería confinada /fuente: Propia.

Descripción: Edificación de pisos en mampostería confinada en la parcelación LIMONAR para vivienda unifamiliar. La cual no presenta licencia de construcción.

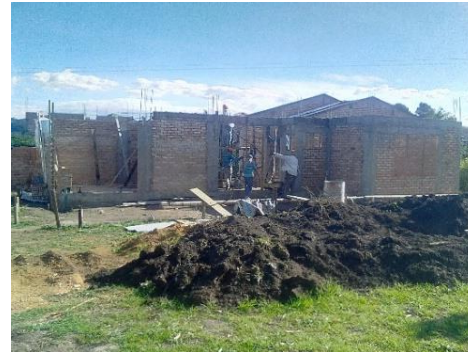
Figura 82 Movimiento de tierras y vivienda en mampostería confinada /fuente: Propia.

Descripción: Movimiento de tierras y trabajos de construcción para vivienda unifamiliar en mampostería confinada sin licencia de construcción.

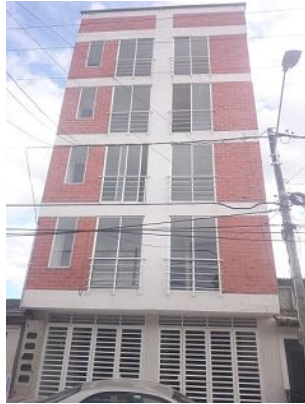
Figura 85 Fachada (carrera 3) con posibles muros en voladizo /fuente: Propia.

Descripción: Edificación de cinco (5) pisos, con aparentes fallas

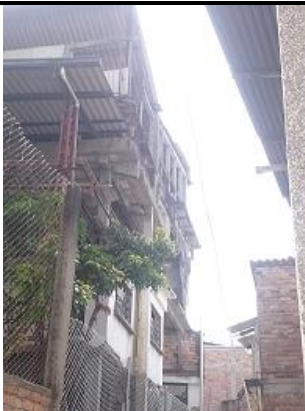
Figura 87 Edificación de cuatro (4) pisos en ruinas /Fuente: Propia.

Descripción: Problemas por humedad y deterioro de la edificación.

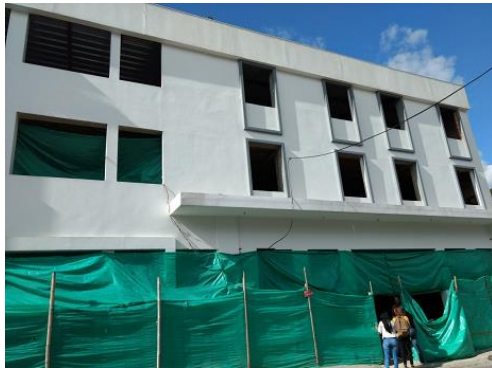
Figura 93 Edificación en sector histórico /fuente: Propia.

Descripción: Edificación de tres (3) pisos con losa de cubierta, con uso comercial en primer (1) piso y viviendas multifamiliares en segundo (2) y tercero (3). Presenta modificaciones estructurales y en fachada que pertenece al sector histórico.

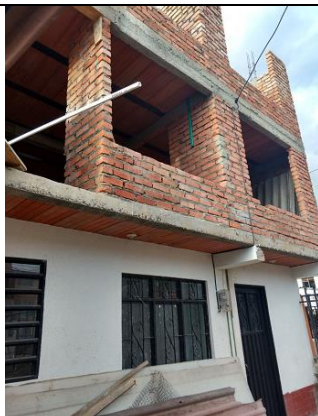
Figura 95 Edificación sin licencia de construcción /fuente: Propia.

Descripción: La edificación no presenta licencia de construcción ni planos estructurales, no se evidencian columnas en la estructura.

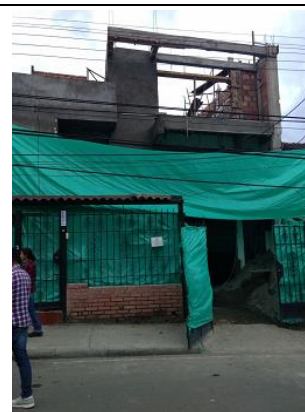
Figura 96 Edificación sin licencia de construcción /fuente: Propia.

Descripción: Edificación de tres (3) pisos la cual no presenta licencia de construcción y la inspección de policía procede a sellar la obra.

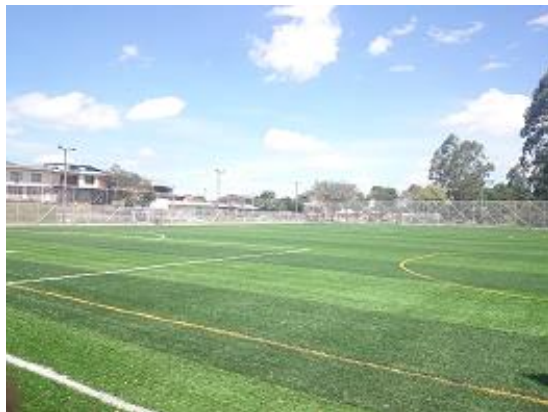
Figura 97 Cancha sintética /fuente: Propia.

Descripción: Cancha sintética (58x95m).

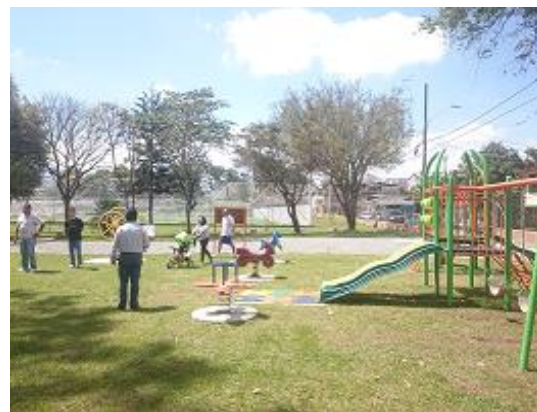
Figura 98 Módulo de juegos infantiles /fuente: Propia.

Descripción: Juegos infantiles

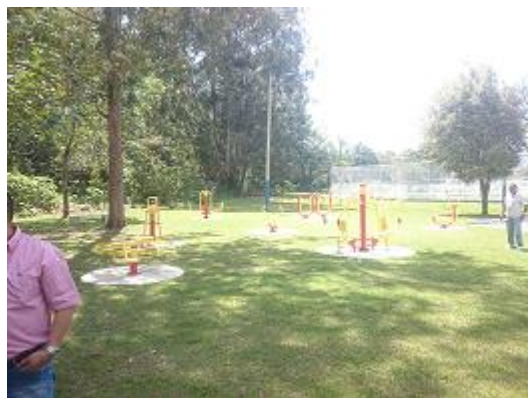
Figura 99 Módulo de juegos biosaludables /fuente: Propia.

Descripción: Juegos biosaludables, para acondicionamiento físico.

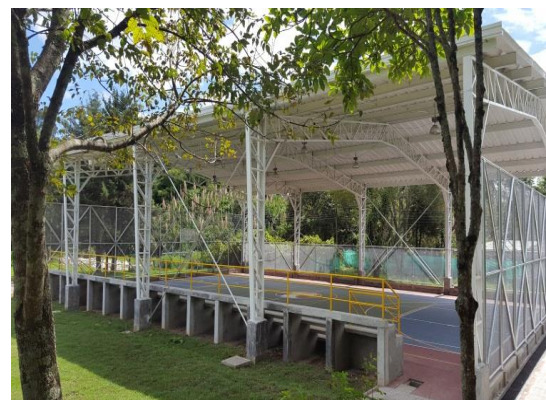
Figura 100 Acondicionamiento de la cancha /fuente: Propia.

Descripción: Acondicionamiento de cubierta y gradería, además de recubrimiento sintético tipo "plexiflor".

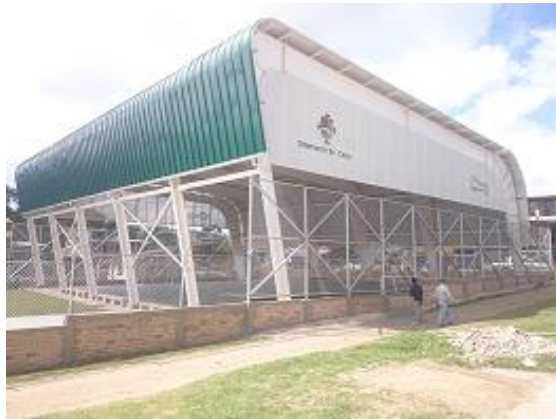
Figura 101 Estructura de cubierta /fuente: Propia.

Descripción: Estructura de cubierta y cerramiento en malla eslabonada.

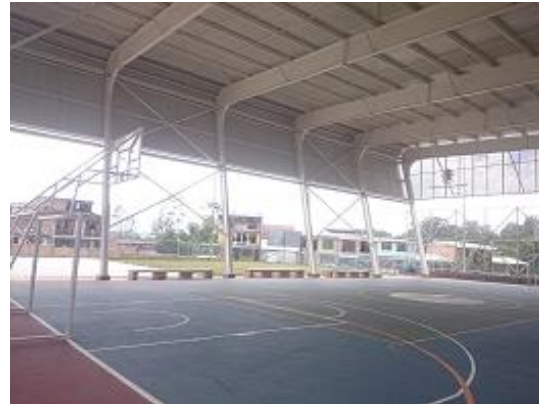
Figura 102 Cancha con recubrimiento tipo plexiflor /fuente: Propia.

Descripción: Cancha con recubrimiento sintético tipo “plexiflor”.

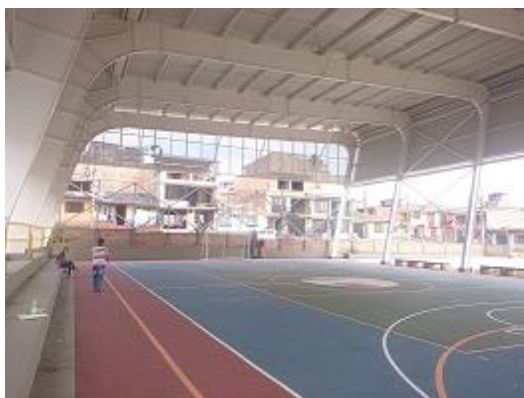
Figura 103 Canales de aguas lluvias /fuente: Propia.

Descripción: Canales de aguas lluvias, graderías y barandas de seguridad.

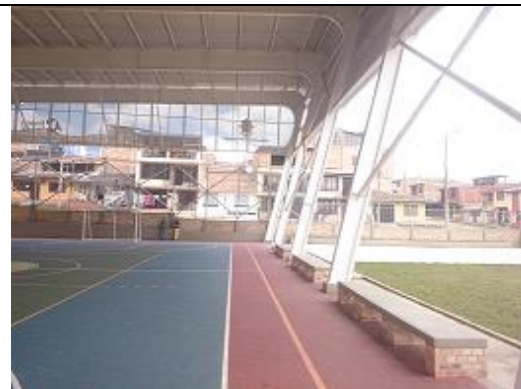
Figura 104 Empradizado y plazoleta de acceso /fuente: Propia.

Descripción: Empradizado, bancas sin espaldar en concreto, y plazoleta de acceso en concreto.

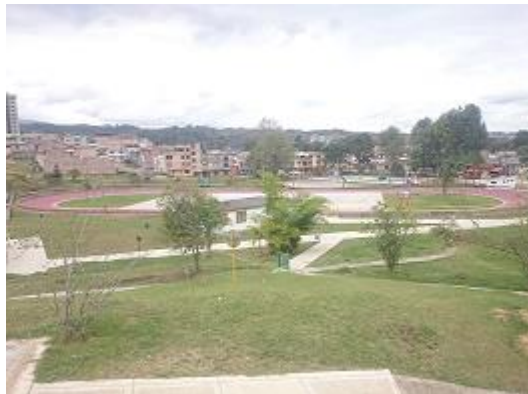
Figura 105 Pista de patinaje /fuente: Propia.

Descripción: Sardinel en concreto, y pista de patinaje con recubrimiento sintético tipo “plexiflor”.

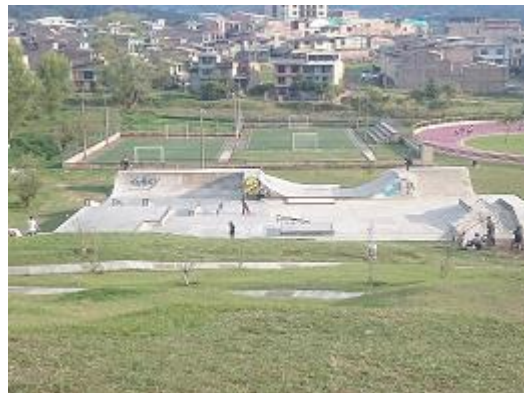
Figura 106 Canchas sintéticas y pista de skateboard /fuente: Propia.

Descripción: Canchas sintéticas (25x18).

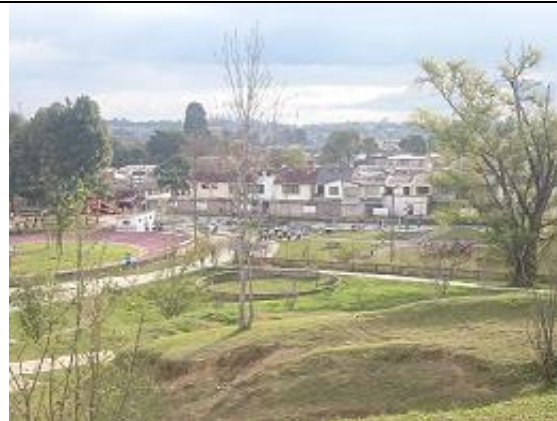
Figura 108 Empradizado, arborización y sendero ecológico /fuente: Propia.

Descripción: Empradizado, arborización y sendero ecológico.

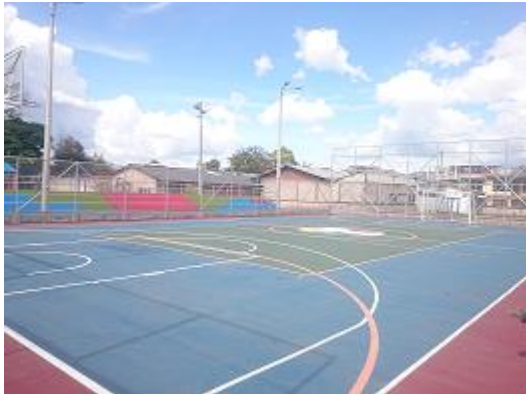
Figura 109 Cancha y cerramiento /fuente: Propia.

Descripción: Cancha con recubrimiento sintético tipo “plexiflor” y cerramiento con malla eslabonada.

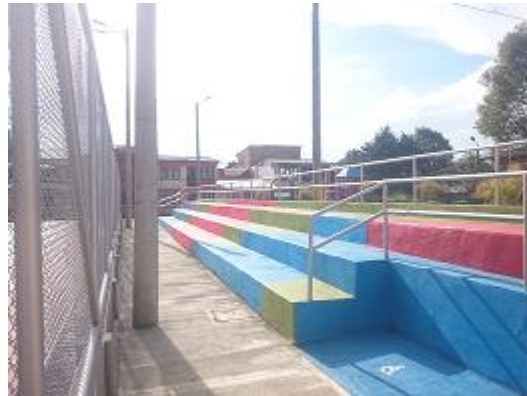
Figura 110 Graderías con baranda de seguridad /fuente: Propia.

Descripción: Gradería con baranda de seguridad y pintura vinilo tipo 1.

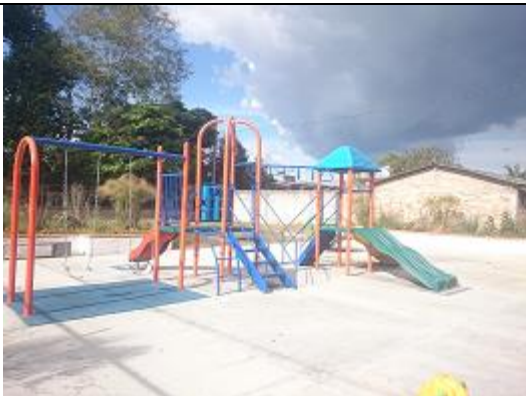
Figura 111 Módulo de juegos infantiles /fuente: Propia.

Descripción: Modulo de juegos infantiles.

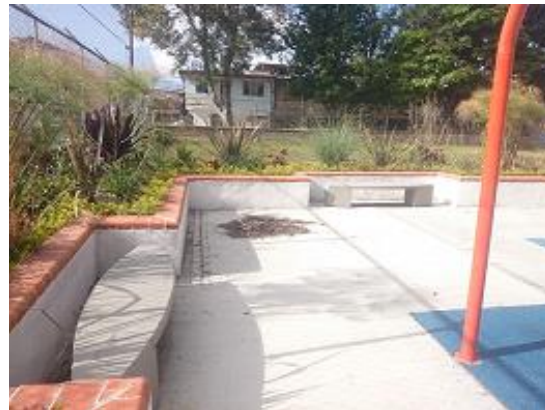
Figura 112 Jardín natural /fuente: Propia.
