**APOYO EN LA INTERVENTORIA TÉCNICA Y ADMINISTRATIVA DEL
CONSORCIO POLIDEPORTIVOS CAUCA EN LOS ESPACIOS DEPORTIVOS
DE POPAYÁN**

**UNIVERSIDAD DEL CAUCA
FACULTAD DE INGENIERÍA CIVIL
PROGRAMA DE INGENIERÍA CIVIL
POPAYÁN
2017**

**Plan de trabajo práctica profesional empresarial, modalidad de pasantía para
optar por el título de Ingeniero Civil.**

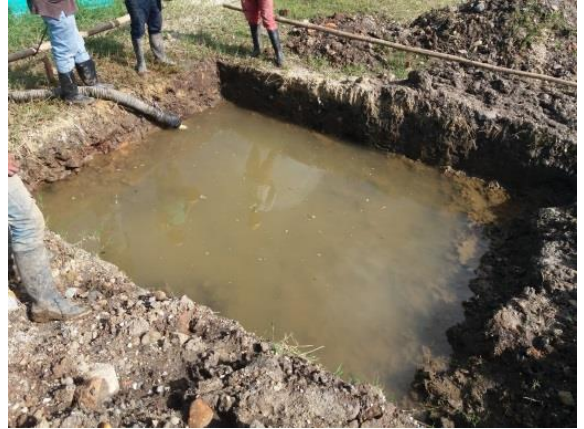
Se concientizo a los obreros de los riesgos laborales y de la importancia de utilizar los elementos de seguridad para cumplir con los objetivos de la interventoría. Durante el inicio de la pasantía y en la ejecución del proyecto se presentaron fuertes e intensas lluvias, por lo cual era muy complicado que el contratista pudiera realizar una buena ejecución de obra ya que el material del terreno era muy malo y no dejaba trabajar la retroexcavadora que lo estaba extrayendo, las excavaciones que se hicieron para las zapatas y vigas de amarre se inundaban constantemente, además el nivel freático estaba alrededor de 1 m de profundidad. Por este motivo se pasó un ítem como no previsto de la actividad extracción de agua con motobomba.

Foto 12: Extracción de agua de las excavaciones para las zapatas.

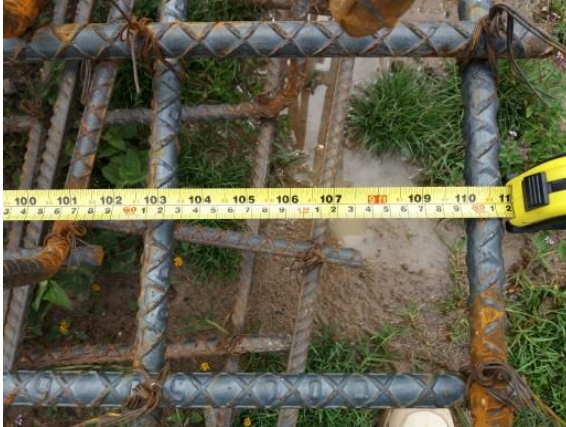
Foto 15: Control de cantidad de acero utilizado.

En este caso ya que el contratista del polideportivo de Las Ferias era el mismo del polideportivo de Villa del Viento, llegaron a un acuerdo con la interventoría en que como había sobrado una cantidad de acero grado 60 N°6 en Villa del Viento se podría utilizar en las Ferias para las parrillas de las zapatas, pero se detectó que el diseño para villa del viento planteaba una menor cantidad de acero de grado 60 N°

5 y no se realizó la equivalencia respectiva; y en el momento de presentar el acta de cobro N° 2 no se habían realizado las correcciones respectivas a la diferencia de valor de los materiales. Situaciones como esta es la que demuestra la importancia de la interventoría y que el ingeniero encargado vigile y supervise los procesos ya que después de realizada la construcción es difícil de identificar estas falencias.

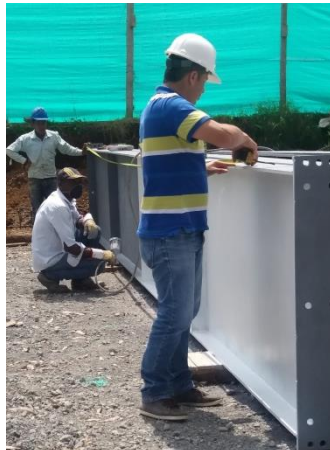
Foto 26: Control de medidas de las partes de la estructura metálica.

Una vez se hizo la presentación se fue al sitio donde se encontraban llevando acabo las actividades de obra, notamos una diferencia en el largo de las piezas de la estructura y se procedió a verificar las dimensiones, también se supervisaba que los trabajadores contaran con los implementos de seguridad dentro de la obra

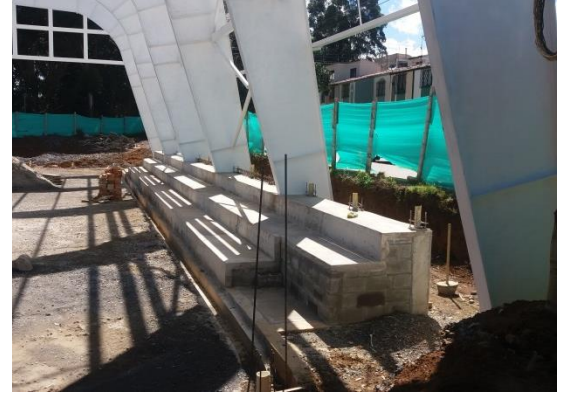
Foto 34: Gradería ya terminada.

El uso de tanta madera como formaleta para la gradería es un desperdicio y un daño al medio ambiente porque en la actualidad pueden ser reemplazadas por formaletas de aluminio o metálicas que son reutilizables y de esta manera cambiar esa forma ya obsoleta de construcción.

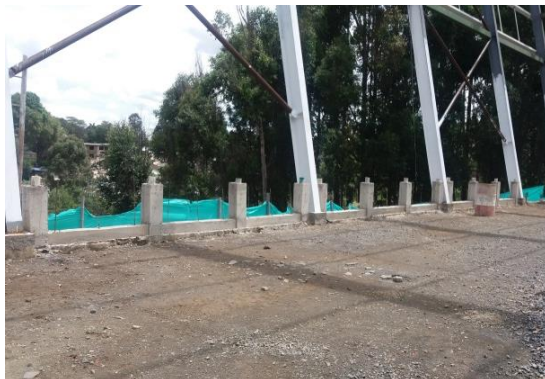
Según lo percibido fue muy poco el espacio dejado para la banca, y si no fuera por la reja que va instalada detrás sería muy peligroso porque podría presentarse la caída de alguien y siempre es una altura considerable, los espacios no tuvieron por parte del diseño la distribución adecuada; ya que la cancha múltiple por su destinación requería aprovechar todo el sitio disponible cerca de la pista de atletismo.

Foto 37: Columnetas para la banca al costado de la cancha.

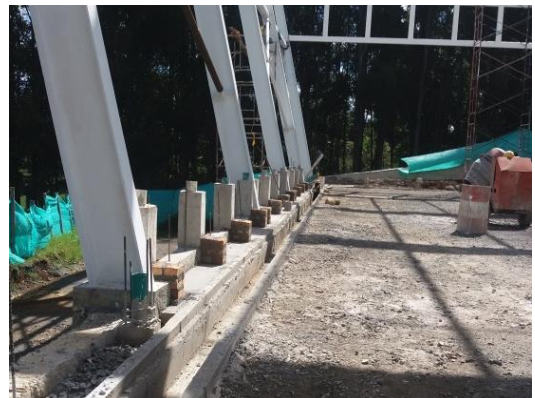
Foto 38: Pedestales y muros en ladrillo que sostendrán la banca.

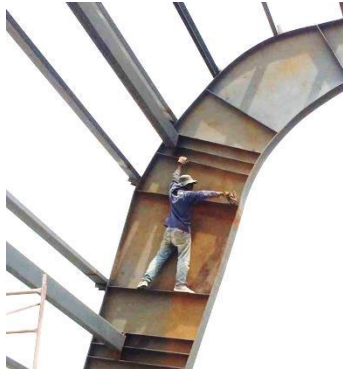
Foto 44: Obrero sin elementos de protección haciendo trabajo en alturas.

Como se puede observar en las fotografías 44 y 45 los obreros por falta de insistencia del ingeniero residente o por incomodidad o por gusto no utilizaban los elementos de seguridad, por parte de la interventoría se le recordaba al ingeniero residente para que los obreros utilizaran los elementos de protección, en los informes que se presentaban a la gobernación también se decía que se les estaba constantemente recordando el uso de estos, afortunadamente no pasó nada y solo los usaban cuando de la gobernación se avisaba que se iba a realizar visita a los polideportivos.

Según las normas de seguridad las personas para trabajar a una cierta altura requieren tener un certificado de trabajo en alturas, que lo expide por ejemplo el SENA, y los trabajadores no contaban o no disponían del equipo necesario para desempeñar las actividades, y se ocasionaban riesgos por posible caída de objetos, de ahí que la importancia del uso de los elementos de protección es indispensable.

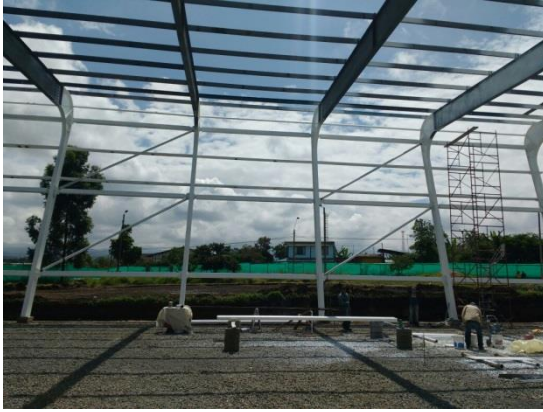
La estructura se debe pintar una vez esté completamente lista, pero en esta ocasión faltaban partes por soldar, situación que no se ejecutó de manera adecuada en la obra, se apresuraron debido a la presencia de retrasos lo que llevo a hacer las actividades en tiempos inadecuados, generando desde mi punto de vista pérdida de tiempo y de materiales.

Foto 46: Pintura de la estructura metálica del coliseo.

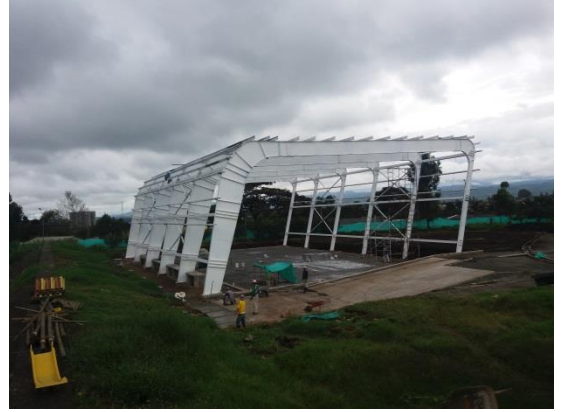
Foto 47: Estructura metálica totalmente pintada.

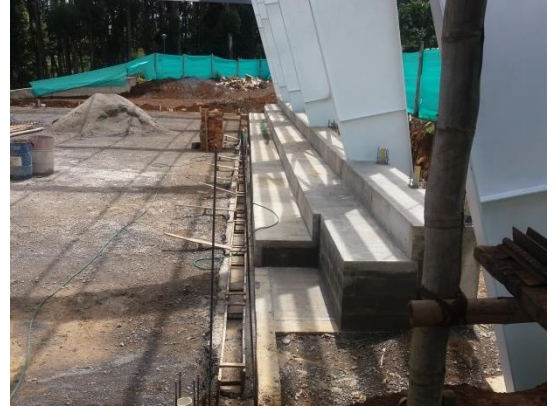
Dentro de la cancha múltiple en cuanto a las graderías, de acuerdo con los diseños de otros polideportivos no se tuvo en cuenta un espacio destinado para los discapacitados en las esquinas de las graderías, debido a que se cuenta con poco espacio.

Foto 53: Gradería de Villa del Viento con espacio para discapacitados.

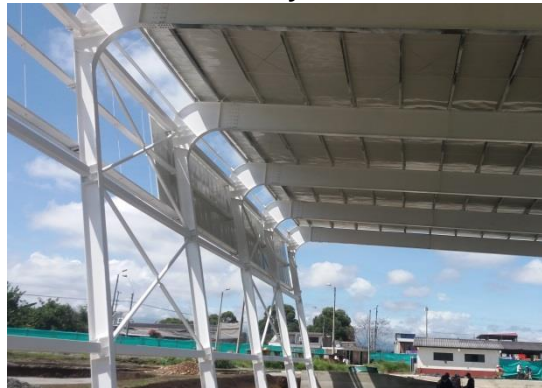
La siguiente actividad que se llevó a cabo fue la instalación de la cubierta, con la que se presentó un inconveniente, relacionado con unas láminas de un calibre menor al que se había establecido en el diseño. Los problemas empezaron al doblar las láminas para las curvas de los lados y se empezaron a notar quiebres y no curvas como debían ser. Cuando se realizó una prueba a una de las secciones, se observó que el calibre no correspondía y que era más delgado.

Foto 54: Instalación de la cubierta y los canales de desagüe.

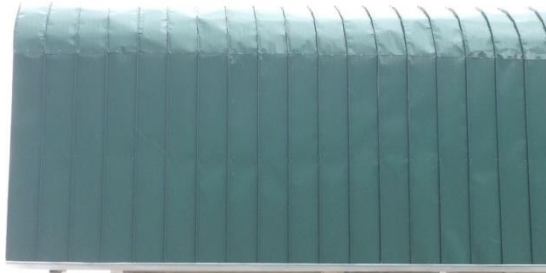
Foto 55: Cubierta vista de frente.

Al instalar las láminas de las curvas se observaba que quedaba como una hoja de papel arrugada como se observa en la foto 55 y en la otra curva quedo doblada por secciones, por lo que no era agradable a la vista en comparación con otras cubiertas de otros polideportivos. La razón de que tomara esa forma arrugada o que no se le pudiera dar la curva y se colocara como por segmentos fue porque al ser menos el calibre del que estaba propuesto era más frágil y difícil de manipular para poder darle la forma necesaria.

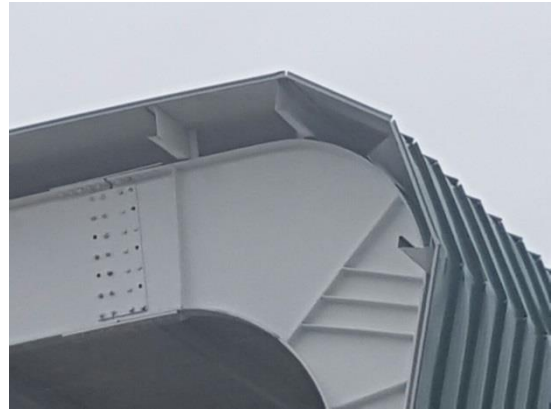
Foto 56: Cubierta vista de perfil.

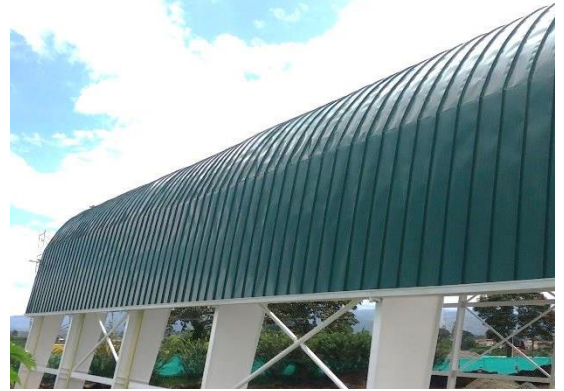
Se evidencio una mala actitud por parte del contratista o de la empresa que suministró la cubierta porque no era el diseño ni la calidad esperada que debía tener la cubierta de la cancha múltiple, esta situación no solo afectaría de forma negativa al contratista; eso repercutiría sobre la interventoría, la supervisión y sobre la gobernación que fue la que gestionó toda esta labor para las comunidades.

Foto 58: Cubierta del polideportivo El Uvo.
