**INTERVENCIÓN COMO AUXILIAR DE INGENIERÍA EN LA CONSTRUCCIÓN
DEL CONJUNTO RESIDENCIAL CONDOMINIO VERSALLES**

UNIVERSIDAD DEL CAUCA
FACULTAD DE INGENIERÍA CIVIL
PROGRAMA INGENIERIA CIVIL
POPAYÁN
2018

**Informe Final sobre el desarrollo de obra en la práctica de
modalidad pasantía para obtener el título de Ingeniero Civil**

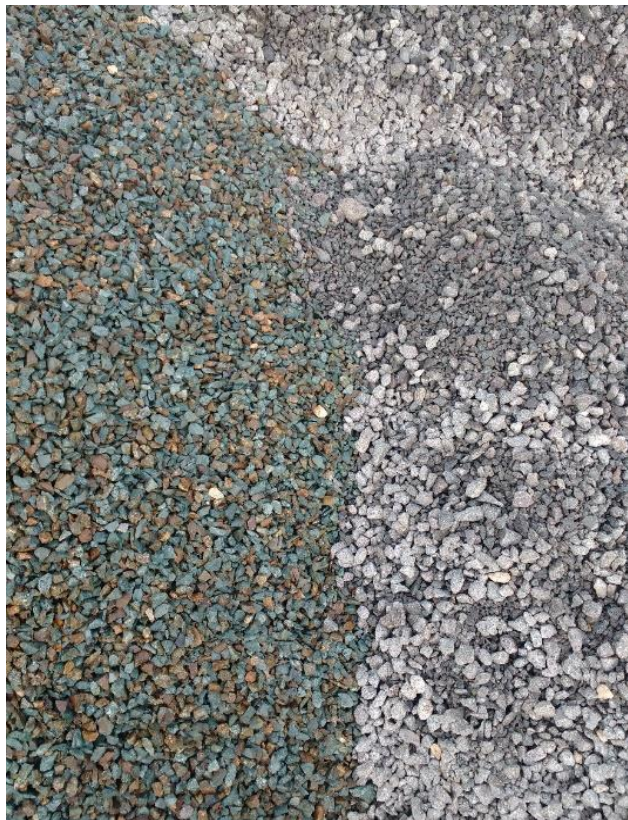
Figura 57. Diferencia entre agregados 3/8" y 3/4"

Se observa en los resultados de ensayo el agregado 3/8" es una grava mal gradada ya que esta granulometría no se encuentra dentro de las especificaciones como lo muestra la curva granulométrica, comprobamos en campo y con los ensayos al concreto *grouting* que esto no represento problemas para la resistencia a la compresión.

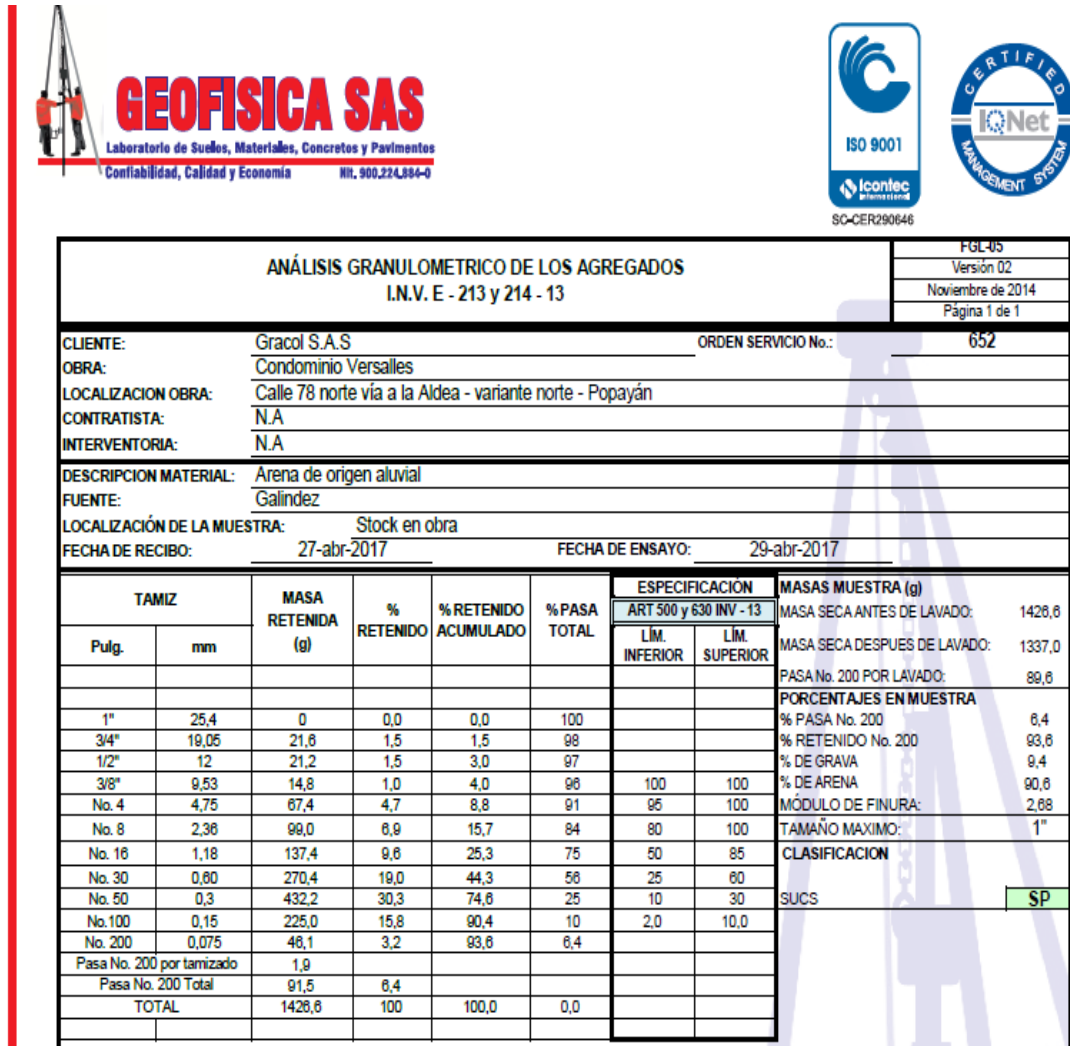
Figura 19. Análisis granulométrico de la arena

Un primer análisis de nuestro material determina que su módulo de finura es de **2.68**, en la Figura 19 se puede clasificar como un agregado MEDIANO y es aceptable para la dosificación del concreto que se preparó en obra.

La Figura 19 corresponde a la granulometría del material fino, su porcentaje retenido, porcentaje pasa en cada uno de los tamices y los intervalos correspondientes a las especificaciones del artículo 630 INV-13.

Con estos resultados se concluye que el agregado corresponde a una arena SP, porque más del 50% de fracción gruesa pasa el tamiz n°4 y más del 50% retenido en el tamiz n°200 (0.075 mm). Este valor obtenido es aceptable ya que los resultados en la resistencia no se vieron comprometidos por esta clasificación y brindó un concreto con buena resistencia, pero se recomendó utilizar una arena más limpia ya que de esta manera se puede mejorar los resultados.

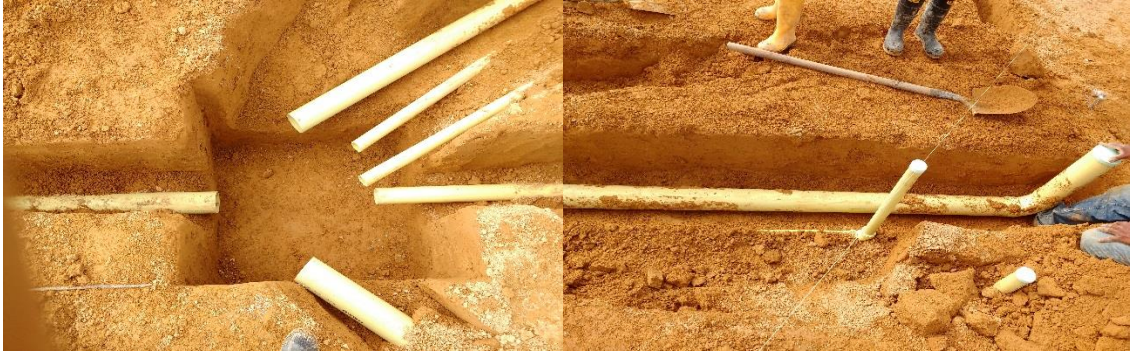
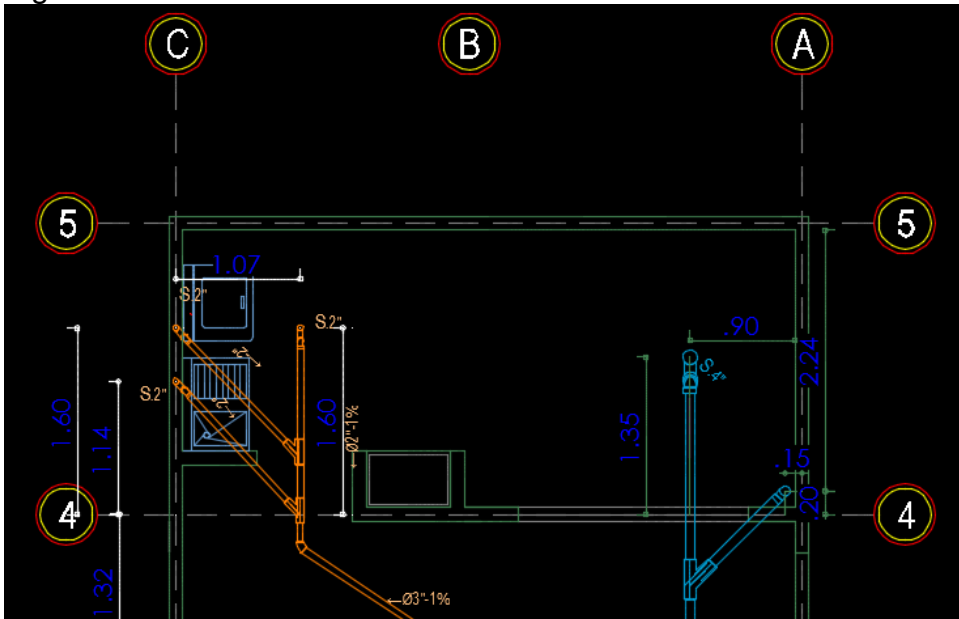
Figura 23. Instalación tubería sanitaria, caja de inspección.

El pasante al inspeccionar y tomar medidas encontró mal ubicado el sifón cocina, esto no repercute en el funcionamiento normal y distribución de espacios, pero se hace corregir para llevar un buen control y que las medidas en todas las casas sean estandarizadas, esto lo podemos ver en las siguientes imágenes.

La Figura 23 y 24 muestra la instalación y localización de la tubería sanitaria de cimentación de acuerdo al plano.

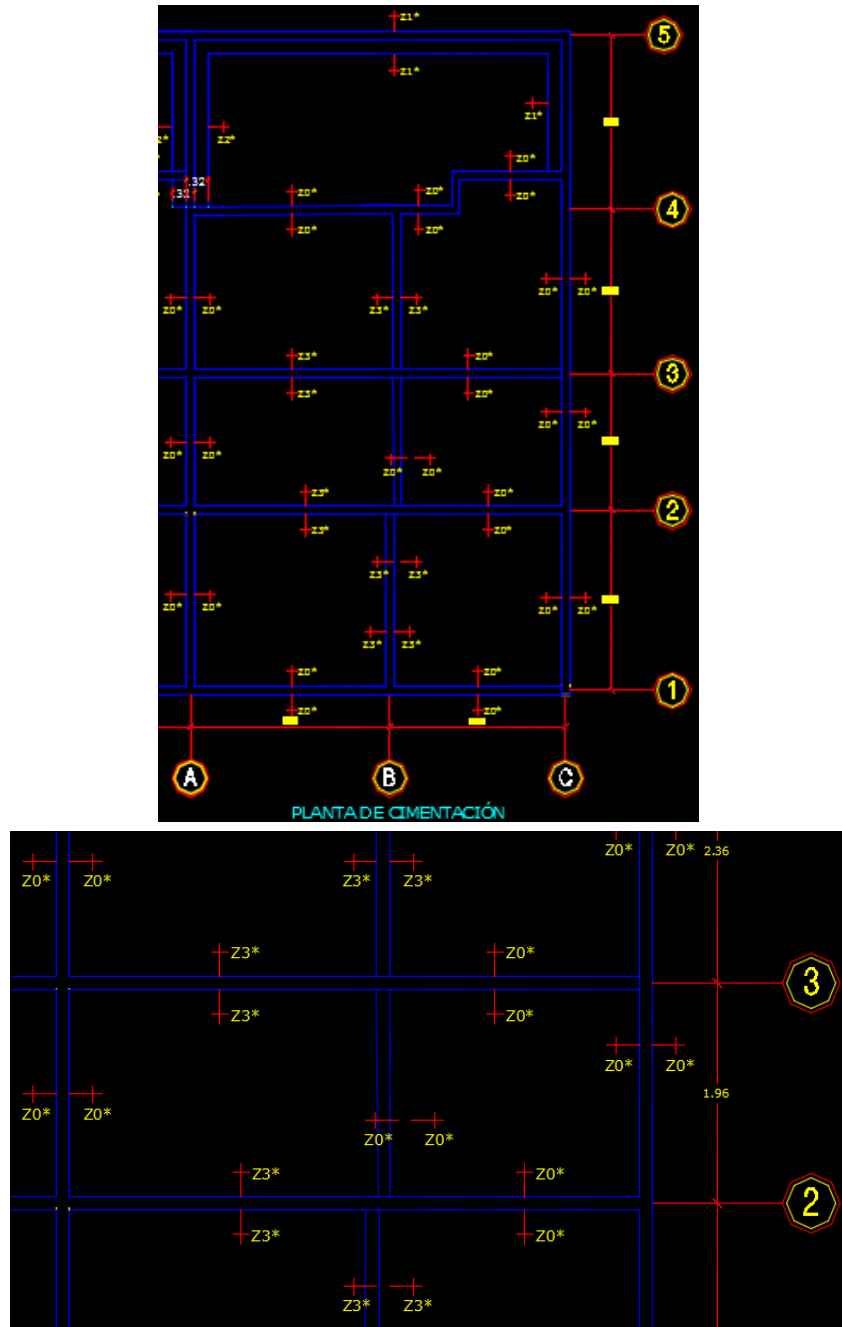
Figura 97. Plano 13/25 acero de cimentación

La figura 27 muestra el plano estructural de las vigas de cimentación, donde se verifico el error cometido en sitio con la localización del acero de refuerzo.

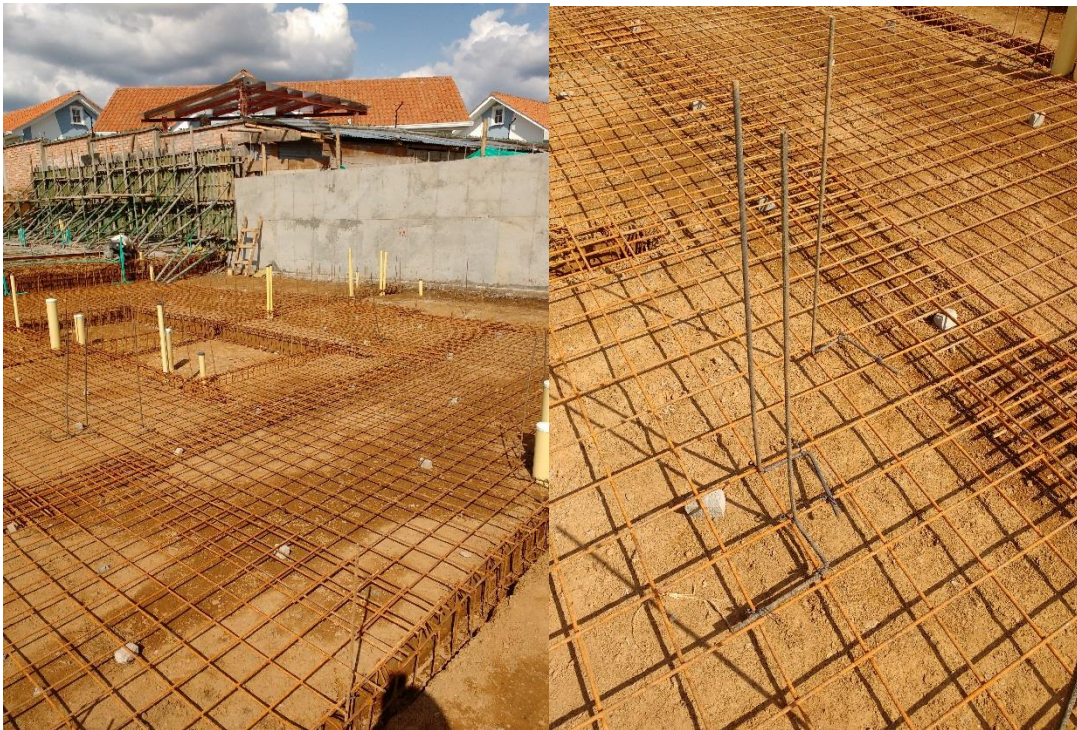
Figura 100. Chequeo de ubicación de acero de dovelas 3/8"

Es de vital importancia la ubicación de estos aceros ya que esta es la base de los muros que luego de la fundición junto con la cimbra marcarán la distribución de espacios entre estos, se manejó una correcta y cuidadosa lectura de planos para realizar correcciones donde fue requerido, el pasante chequeo con el plano la distribución y ubicación de este acero de dovelas, se hicieron mediciones y se verificando su cumplimiento.

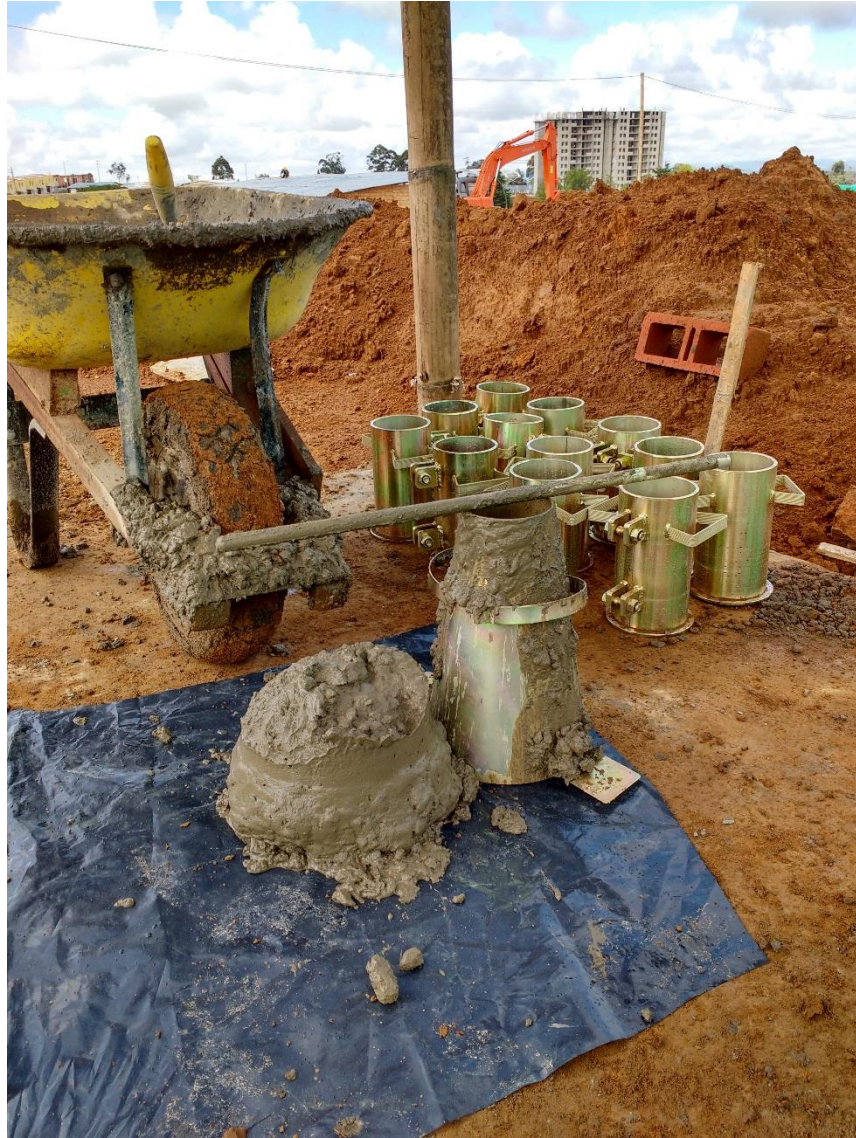
Figura 111. Asentamiento con adición de 3 cuñetes de agua

El pasante procedió a tomar una muestra aleatoriamente a la cual se le realizo la prueba de asentamiento con el cono de Abrams, donde arrojó un resultado de asentamiento 7 pulgadas, se procede a realizar un ajuste en la adición de agua, ya que este concreto estaba siendo instalado en la losa de cimentación la cual no tiene ningún tipo de aditivo que pueda fluidificar la mezcla haciendo que el asentamiento solo dependa del agua, se debe verificar si el agregado fino está saturado ya que este aportaría agua a la mezcla, el agua de mezcla se adiciona en cuñetes de 20 Lt aproximadamente, se añadieron 3 cuñetes lo que arrojó el resultado de asentamiento de 7 pulgadas fig. 31 por esta razón se procedió a disminuir la cantidad de agua a 2 cuñetes (40 Lt), la mezcla fue mecánica en trompo de 3 sacos, al adicionarle los dos cuñetes de agua se obtuvo un asentamiento de 2.5 pulgadas el cual está en el rango establecido, se debe tener en cuenta que la arena estaba saturada (ver Figura 32).

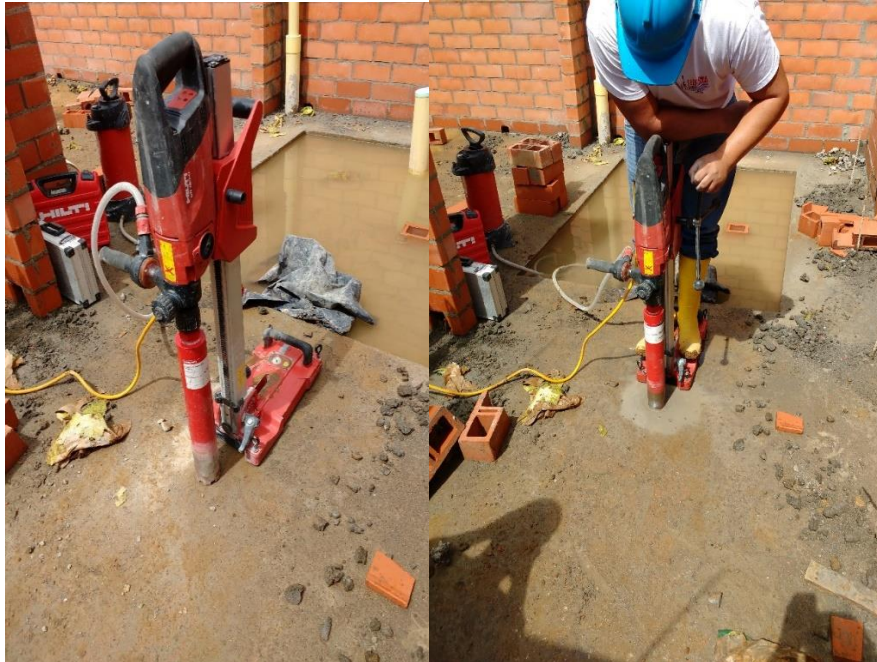
Figura 41. Equipo y extracción de núcleos

4.9.4 Toma de núcleos. Se realizó por parte de geofísica la toma de núcleos para su posterior ensayo, la toma de núcleos se realizó ubicando puntos en el patio donde no hay acero de refuerzo de malla electro soldada por lo cual fue sencillo la toma de estos, caso contrario en los puntos realizados en la sala y el garaje de la losa ya que se encontró en una ocasión con la malla lo que afecto a la muestra teniendo que repetir la toma en un nuevo punto.

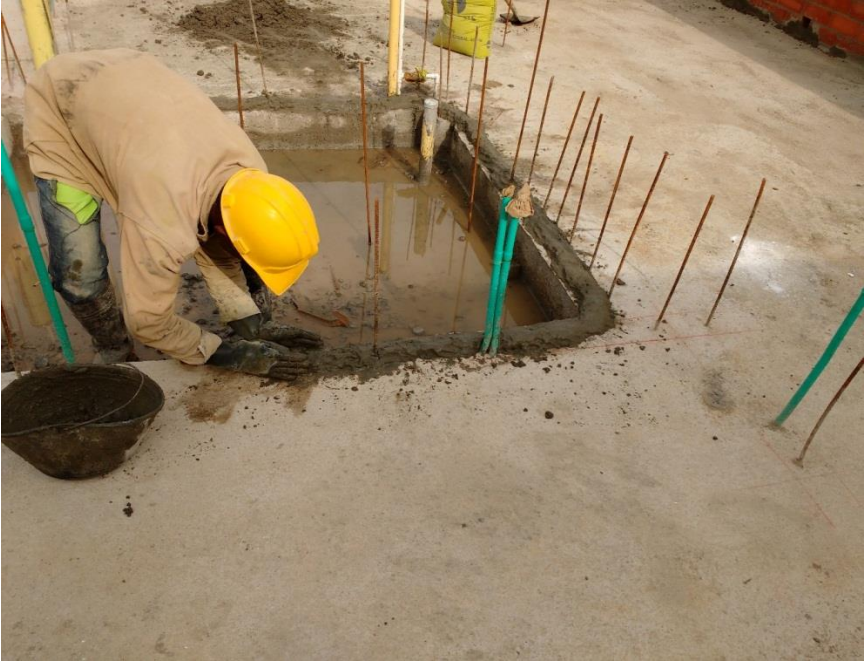
Figura 154. Cerramiento con mortero para tratamiento con cal

Se analizan los resultados del ensayo de laboratorio indicándonos que la resistencia del concreto no llega a la resistencia de diseño (21 Mpa) por lo cual se decide saturar la losa con agua y cal para un buen curado y posteriormente realizar una nueva toma de núcleos para estudiar la evolución de resistencia a la compresión de la losa de cimentación casas 13A-14A y 6B y 7B.

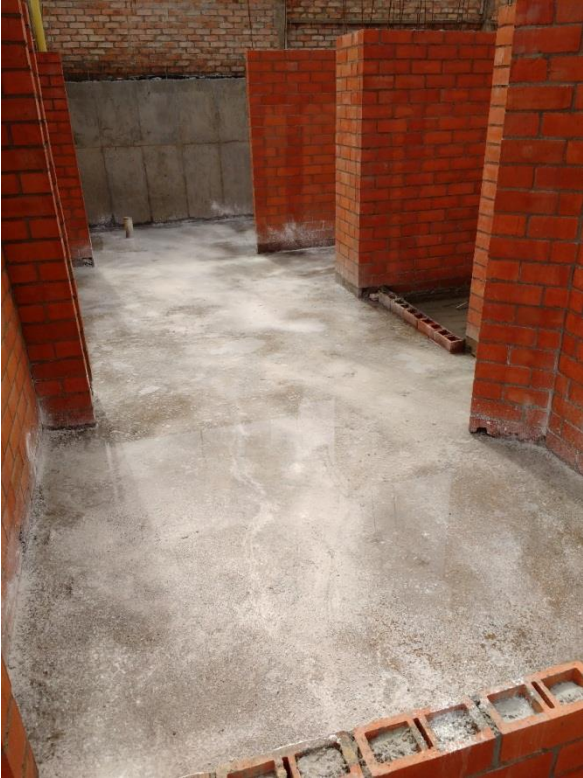
Figura 165. Tratamiento con cal

4.9.5 Resultados de la toma de núcleos después del tratamiento de agua con cal. Se procede a realizar de nuevo el ensayo de extracción de núcleos, se analizan los resultados de ensayo de las casas 13A y 14A los cuales nos indican que el concreto no alcanzo la resistencia de diseño especificada por la norma NSR-10.

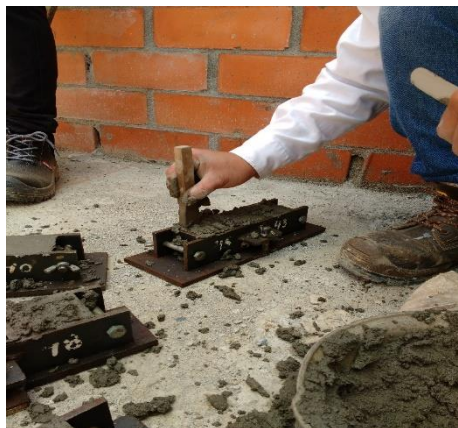
Figura 170. Ensayo mortero de pega

dosificación 1:4 no cumple con la resistencia de diseño a los 7 días , sin embargo tiene un desarrollo de resistencia a los 14 días cumpliendo con la resistencia de diseño, se decide manejar la dosificación 1:3.

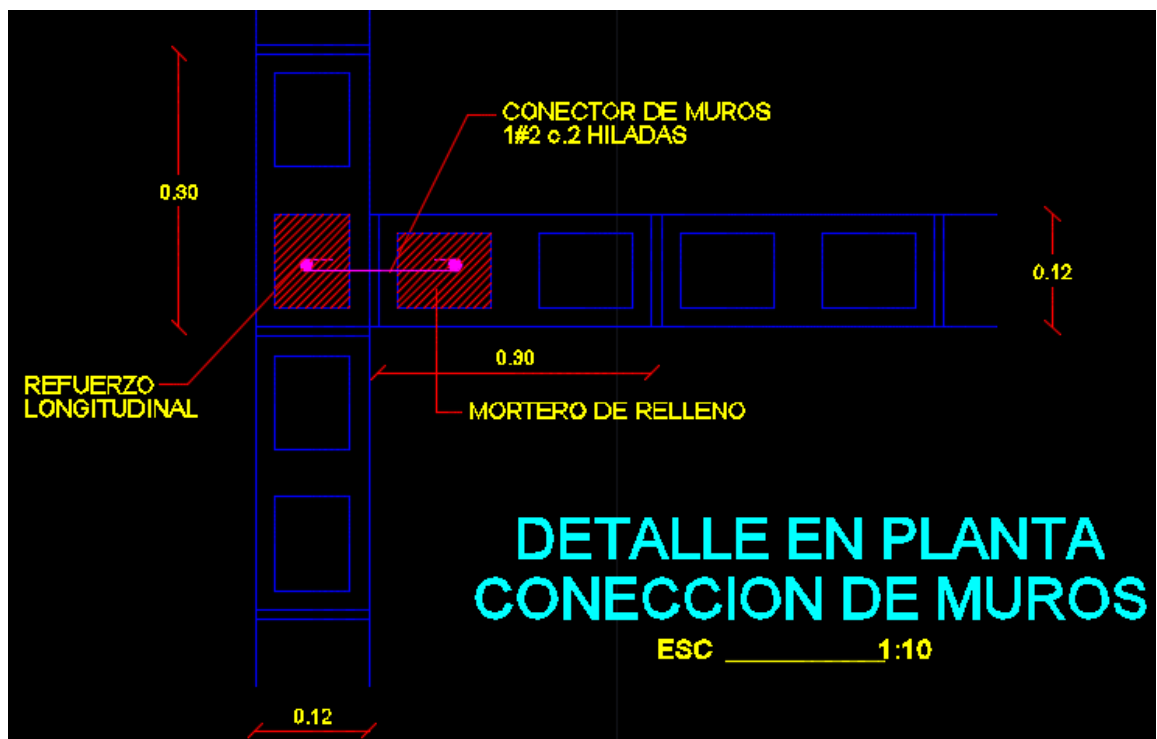
Figura 225. Conectores fundidos con *grouting*.

4.10.2 Refuerzo en mampostería. Esta mampostería lleva conectores para trasmisión de esfuerzos entre muros cada dos hiladas y grafiles (refuerzo horizontal) cada 3 hiladas, plano 20/25, el pasante se encargó de inspeccionar que se realizara un correcto procedimiento de construcción.

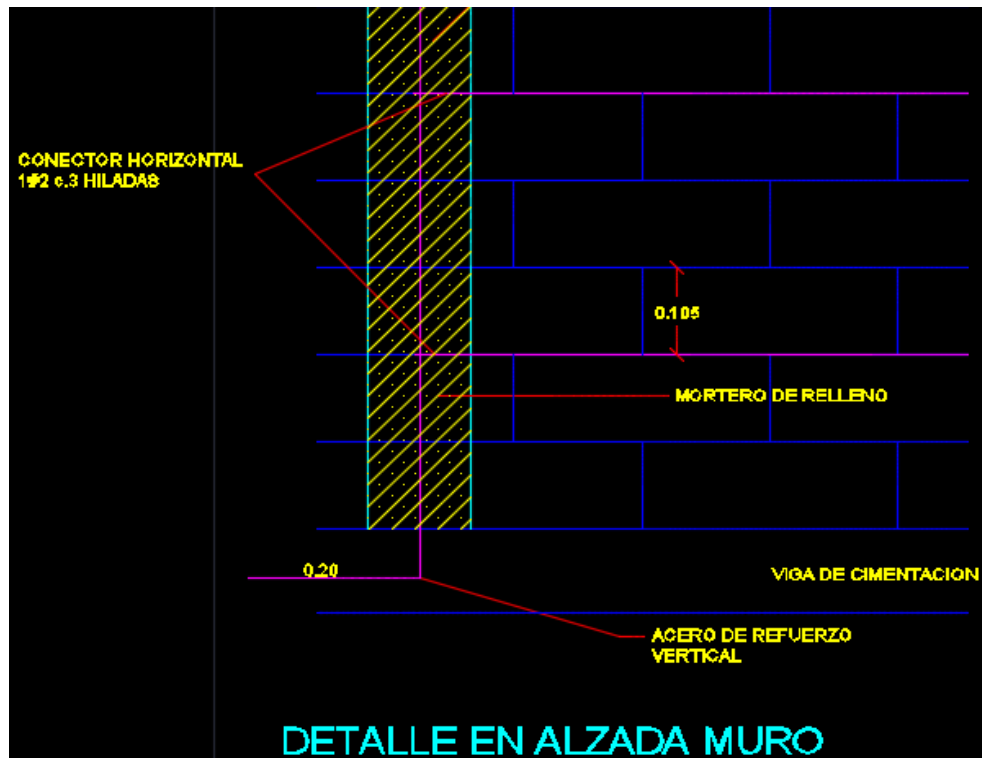
Figura 236. Ubicación de *grafiles* (refuerzo horizontal)

Al inspeccionar la mampostería el pasante encuentra e informa al residente de obra mal procedimiento constructivo en la colocación del refuerzo horizontal (*grafiles*), es de suma importancia que este refuerzo cubra toda la extensión del muro en sus celdas para que haya una completa distribución de cargas, se evidencio también que no se estaba realizando una buena limpieza al ladrillo ya que en ocasiones las celdas se llenan de polvo causando que el mortero tenga una mala adherencia, esto lo podemos ver en la figura 57.

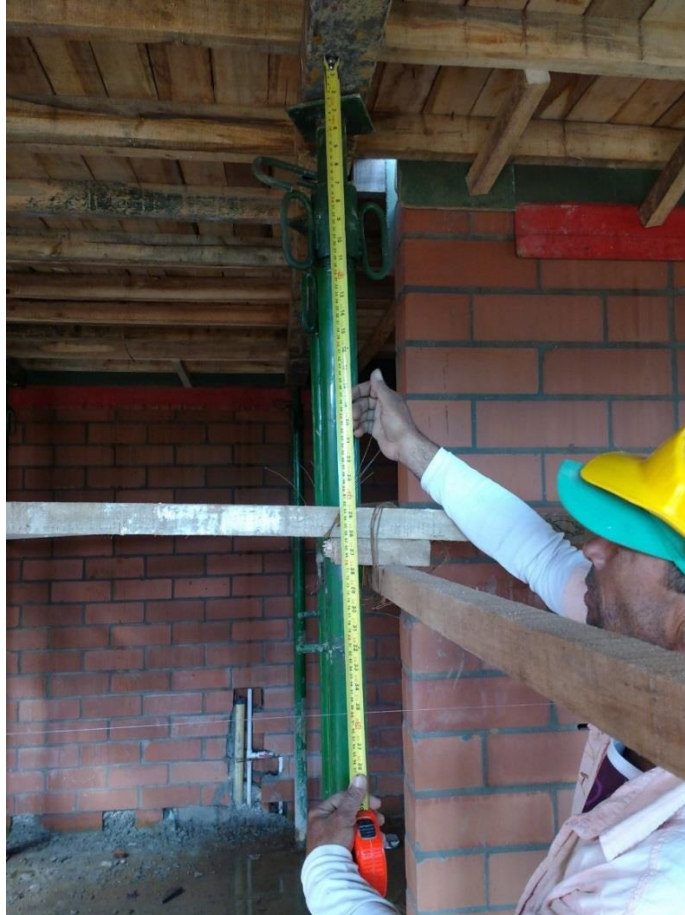
Figura 250. Nivelación en losa de entrepiso para su posterior fundición

El pasante junto con el maestro de obra chequearon niveles y se corrigieron los que tenían diferencias de medida, se manejó el nivel desde la niveleta la cual es definida por el topógrafo, de esta nos amarramos y pasamos niveles a cada gato por medio del nivel de manguera, se establece una medida y esta se debe cumplir en cada apoyo de la losa, este chequeo se realizó en cada losa de entrepiso antes de la fundición con el motivo de liberar la losa en niveles dar visto bueno y proceder a su fundición, con esto garantizamos que la losa quede nivelada en toda su área para que en etapa de acabados el personal que estuca no tenga que

rellenar por cambios de nivel lo que implicaría sobrecostos, este chequeo se realizó antes y después de la fundición ya que cabe la posibilidad de que algún apoyo pueda ceder, al igual que cada chequeo se deja constancia de los puntos nivelados en el plano de losa de entrepiso.

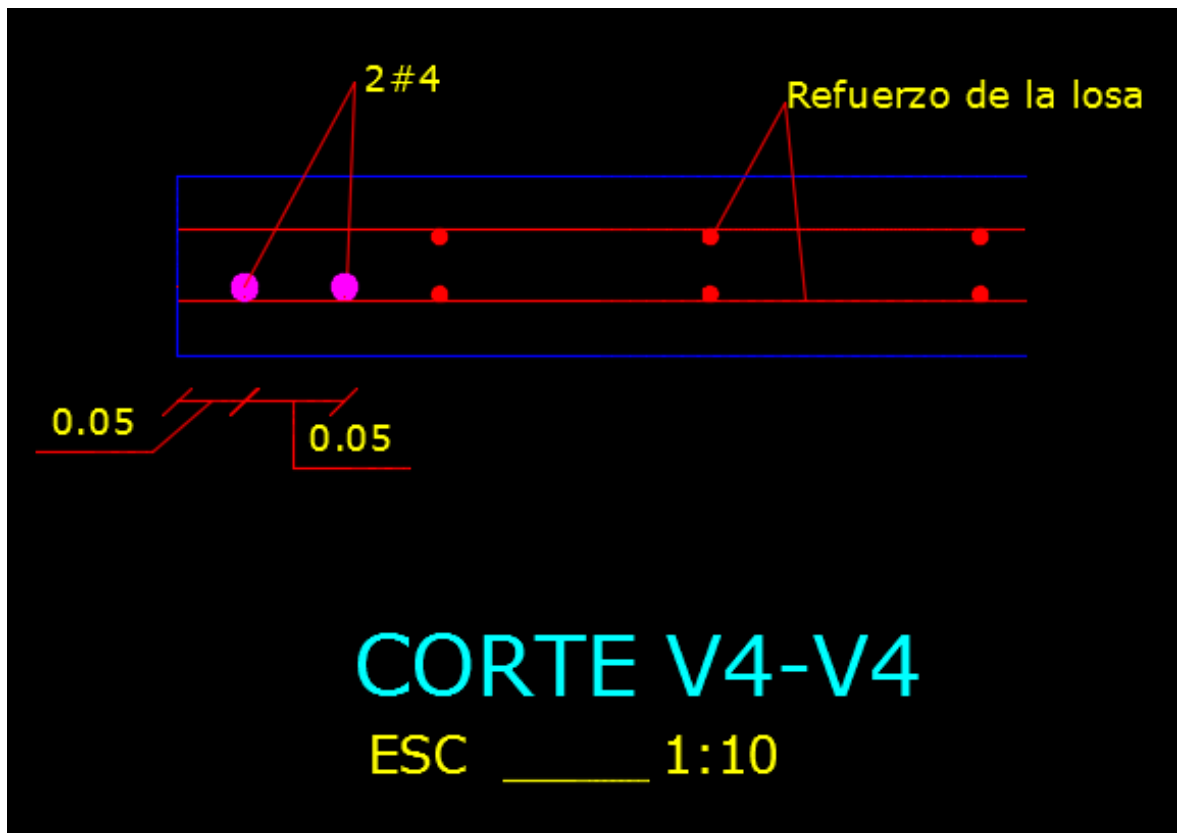
Figura 305. Separación de acero #4 es losa de entrepiso

En losa de entrepiso se encontraron errores en separación de acero lo cual fue informado por el pasante y corregido para cumplir con el plano estructural, acero con una separación diferente a la de los planos y su posterior corrección para así liberar la losa de entrepiso y dar visto bueno para su fundición, esto también se registró por el pasante en los formatos de chequeo.
