PASANTE AUXILIAR DE INGENIERÍA EN LA CONSTRUCCIÓN DEL
CONJUNTO RESIDENCIAL “CONDOMINIO VERSALLES” – POPAYÁN

INFORME FINAL DE PRÁCTICA PROFESIONAL – PASANTÍA

UNIVERSIDAD DEL CAUCA
FACULTAD DE INGENIERÍA CIVIL
DEPARTAMENTO DE GEOTECNIA
POPAYÁN CAUCA
2018

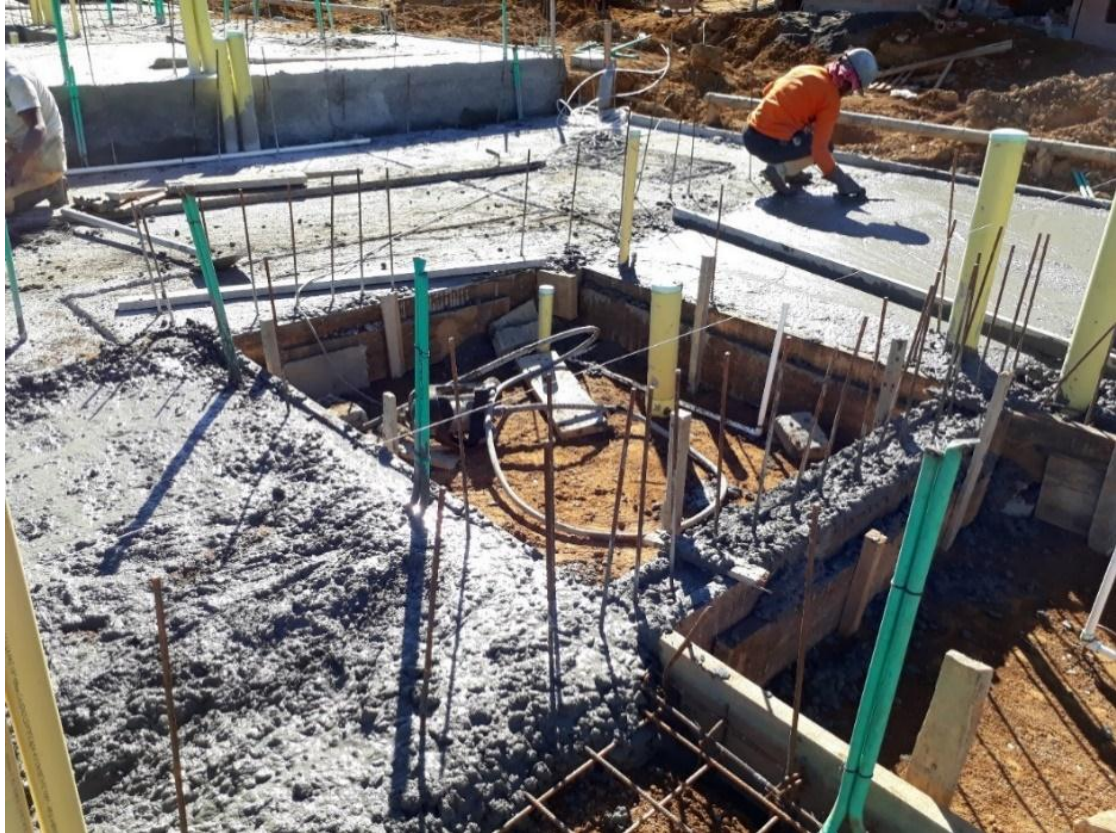
Figura 21. Fundición losa cimentación

Se inspeccionó que el ensayo del slump fuera realizado correctamente y que además el asentamiento se encuentre dentro rango, para concretos de losas de cimentación tienen que estar de 3 a 5 pulgadas y para losas de entrepiso de 5 a 7 pulgadas; así mismo se controló que los trabajadores se encuentren con las herramientas mínimas para la fundición, palas, buguis, platacho, palustre, codal. Una vez todo se encuentra listo se empieza la fundición, se supervisó que el vibrado de las vigas y losa de cimentación sea el correcto, sin que este sea muy bajo para que queden hormigueros, ni excesivo para que ocurra segregación.

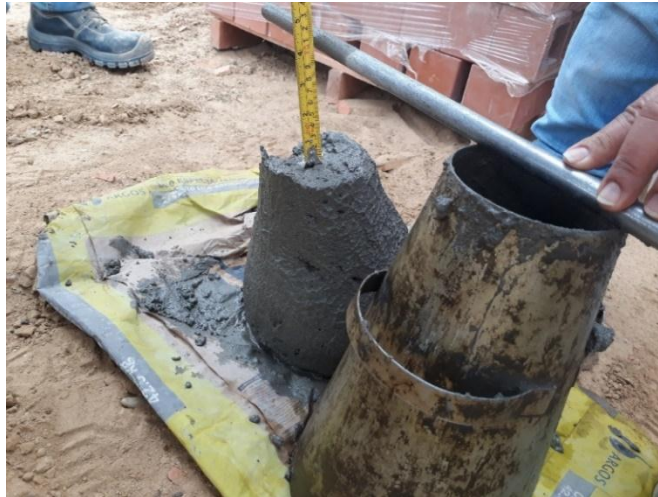
Figura 22. Asentamiento del concreto

Concreto premezclado de resistencia a la compresión $f'c=21$ MPa. En la obra se realizaba supervisión de las condiciones de llegada de este concreto por medio de slump, en caso de no cumplirse se efectuaba una segunda prueba y si esto persistía, entonces se optaba por adicionar aditivo, Plastocrete 169-HE, si la diferencia no era más de 1 pulgada, si no se regresaba la mixer.

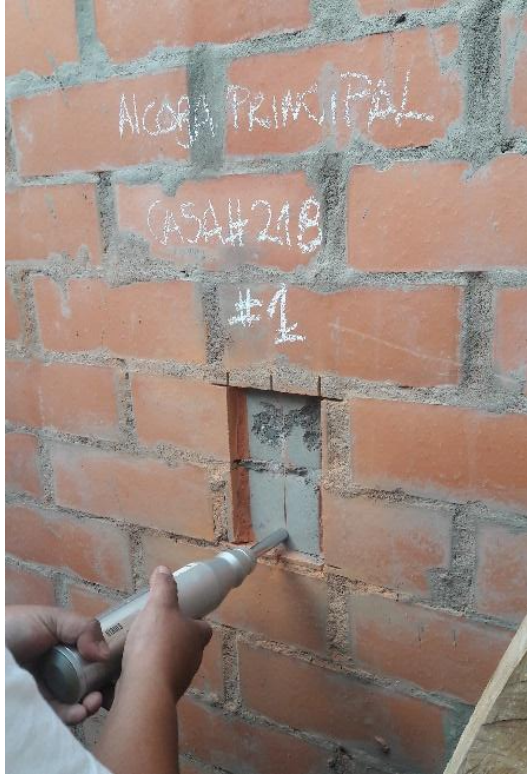
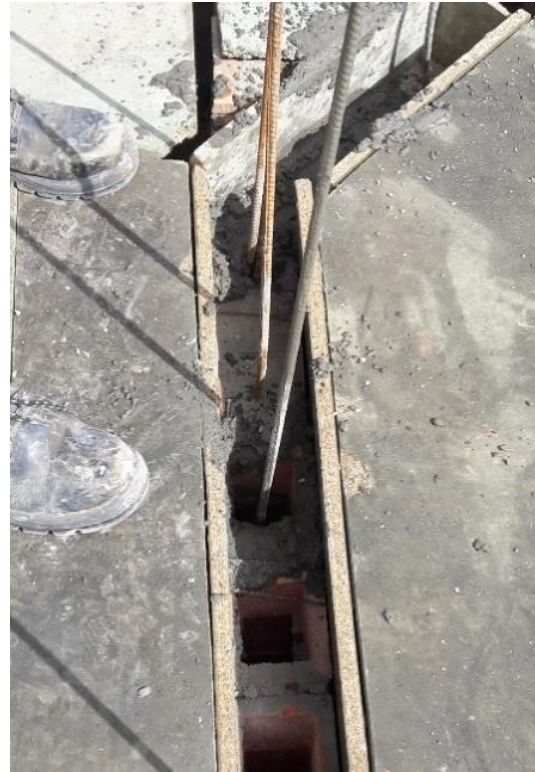
Figura 34. Ensayo esclerómetro

Al grouting también se le llevaba control de resistencia, a través de cilindros al igual que al concreto de losa de cimentación; sin embargo en unas casas el grouting no cumplió con la resistencia mínima que debía obtener a los 7 días, no obstante se realizó el ensayo de esclerómetro, ver figura 34, pues este es un ensayo no destructivo; donde se corroboró que no cumplía con la resistencia. Por sugerencia del ingeniero estructural Juan Manuel Mosquera, se decidió que para mejorar la resistencia en los muros y no tener que hacer demolición, se debía fundir una dovela simple adyacente a las del plano ver figura 35; sin embargo cuando esto se debía hacer ya se habían adelantado actividades en la formaleta y acero de losa de entrepiso, lo que conllevó a que se dificulte el ingreso del grouting en la celda y que por ende esto generara derrames en la formaleta de la losa, que después sería difícil retirar en su totalidad.
