**Trabajo de grado modalidad pasantía en control, seguimiento  
y vigilancia del cumplimiento de la norma urbana y de las  
licencias de construcción del municipio de Popayán**

**Informe final trabajo de grado modalidad pasantía**

**Universidad del Cauca Facultad de Ingeniería Civil**

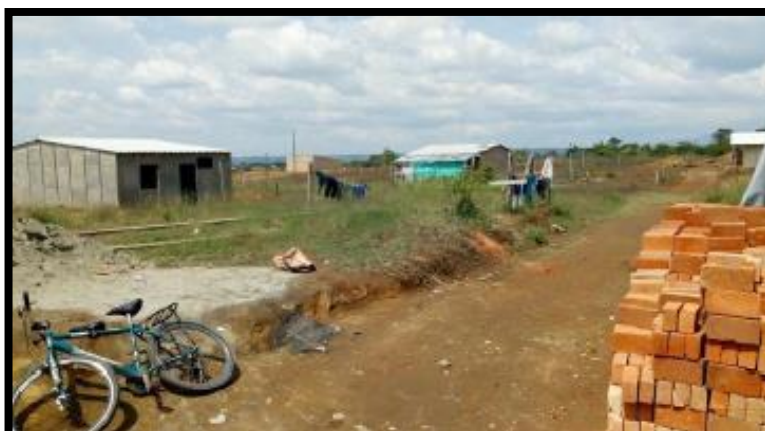
Imagen 12. Construcción de urbanismo, fuente propia.

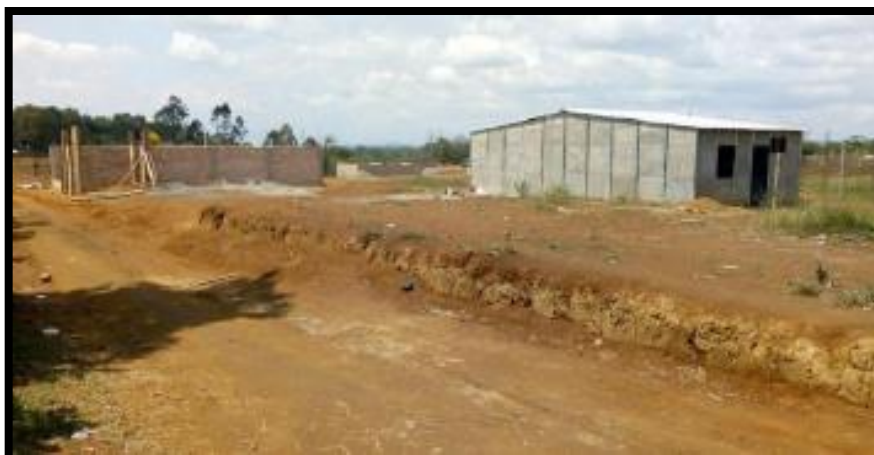
Imagen 13. Obras de urbanismo, fuente propia.

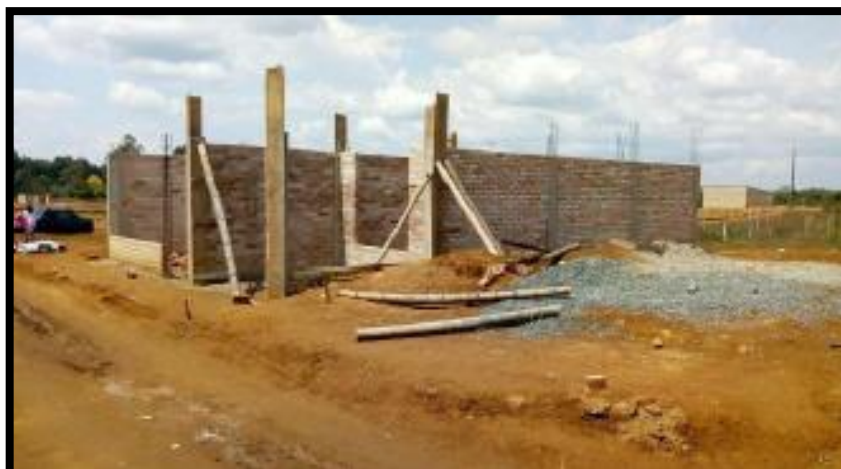
Imagen 14. Obras de construcción, fuente propia.

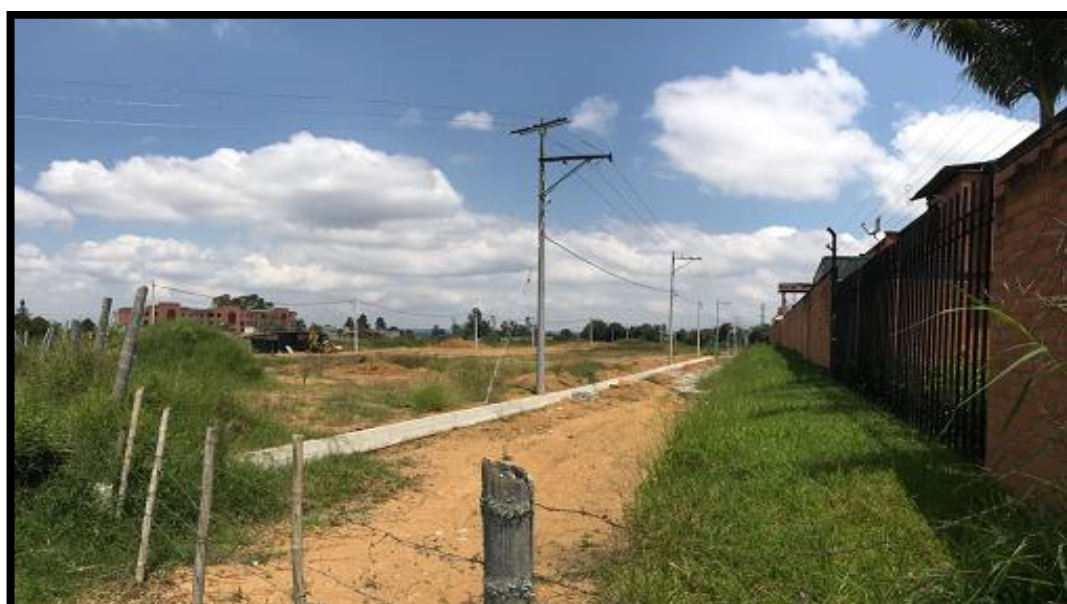
Imagen 16. Apertura de vías de acceso, fuente propia.

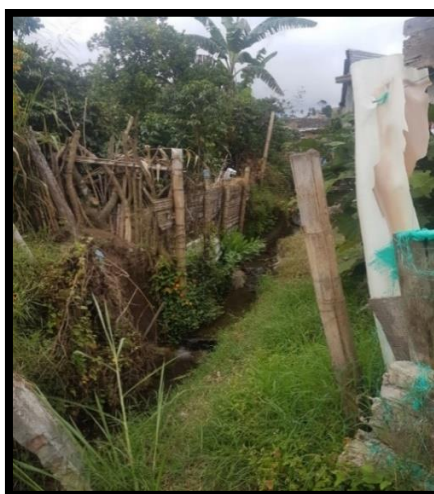
Imagen 19. Quebrada que pasa por las viviendas ubicadas en el barrio La Gran Victoria, fuente propia.

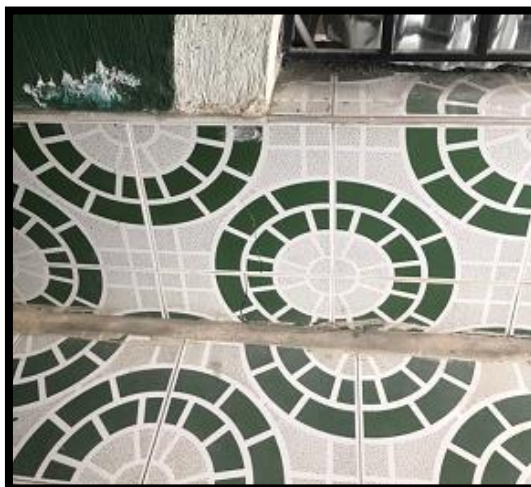
Teniendo en cuenta lo anteriormente mencionado es posible que los daños causados en la vivienda se deban a un proceso denominado asentamiento diferencial de la cimentación.

Los **asentamientos diferenciales**, fueron causados posiblemente durante el proceso de excavación para la construcción de la cimentación de la obra colindante, que no tuvo las debidas precauciones, donde se descubrieron los cimientos, provocando corrimientos de tierra o el desconfinamiento de la misma, según sea el tipo de cimentación que tenga la vivienda afectada (probablemente una cimentación superficial), que se vieron traducidos en fisuras y luego grietas.

Imagen 24. Presencia fisuras en las baldosas del antejardín, fuente propia.

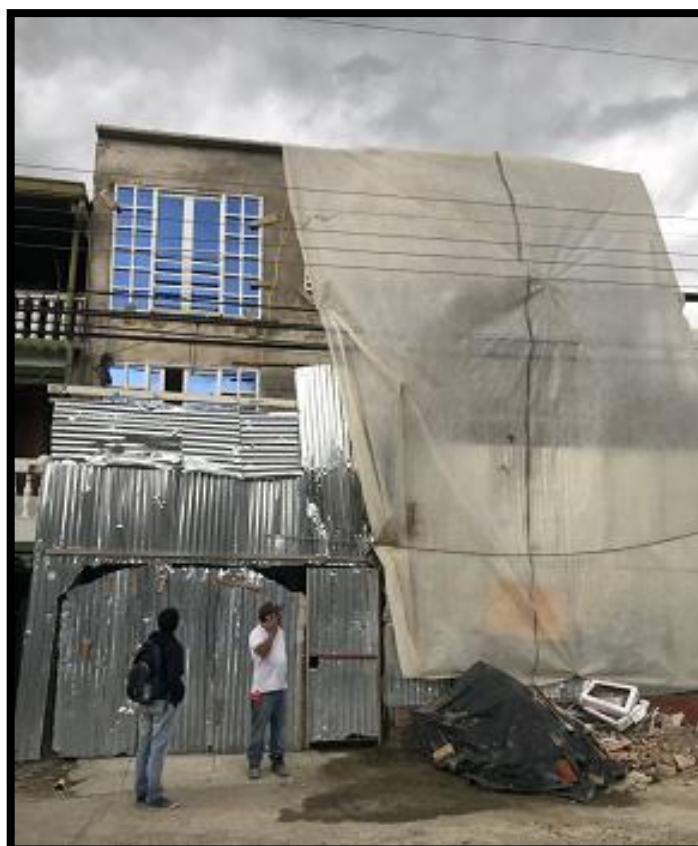
Debido a la falta de información suministrada por el maestro de obra, se procedió a consultar en la oficina de la curaduría urbana No 1, lo pertinente a la obra en mención, donde fue manifestado que la construcción es ilegal ya que solamente se radico el proyecto mas no se continuó con el proceso.

Imagen 30. Construcción de vivienda multifamiliar de 4 pisos, sin licencia de construcción, fuente propia.

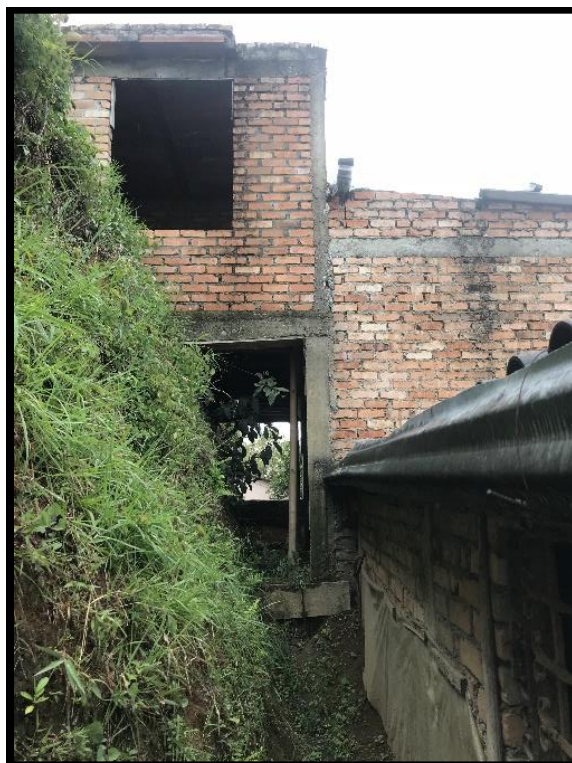
Imagen 39. Parte colindante de la construcción con las viviendas afectadas, fuente propia.

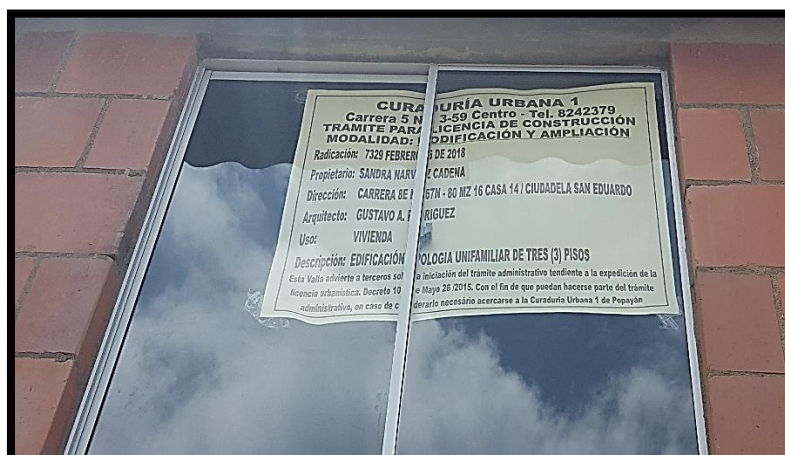
Imagen 43. Construcción con licencia de construcción en trámite, fuente propia.

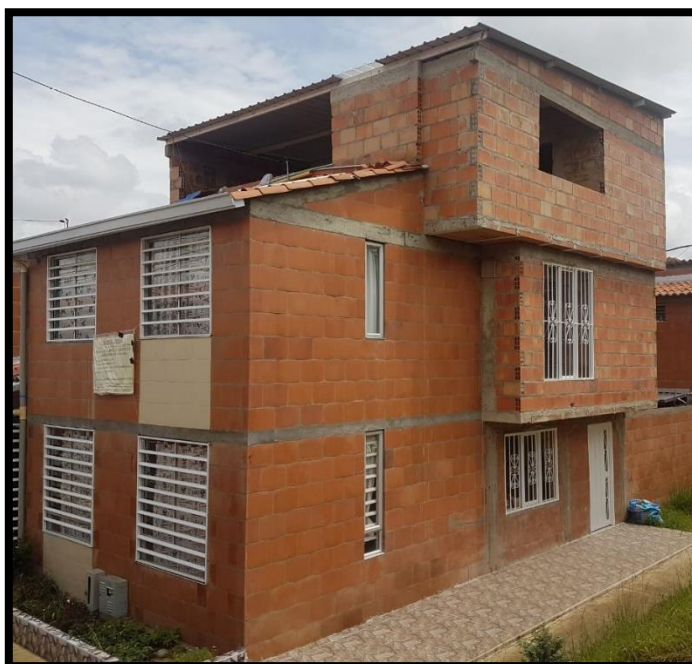
Imagen 45. Construcción de segundo piso con proyección al tercero, fuente propia.

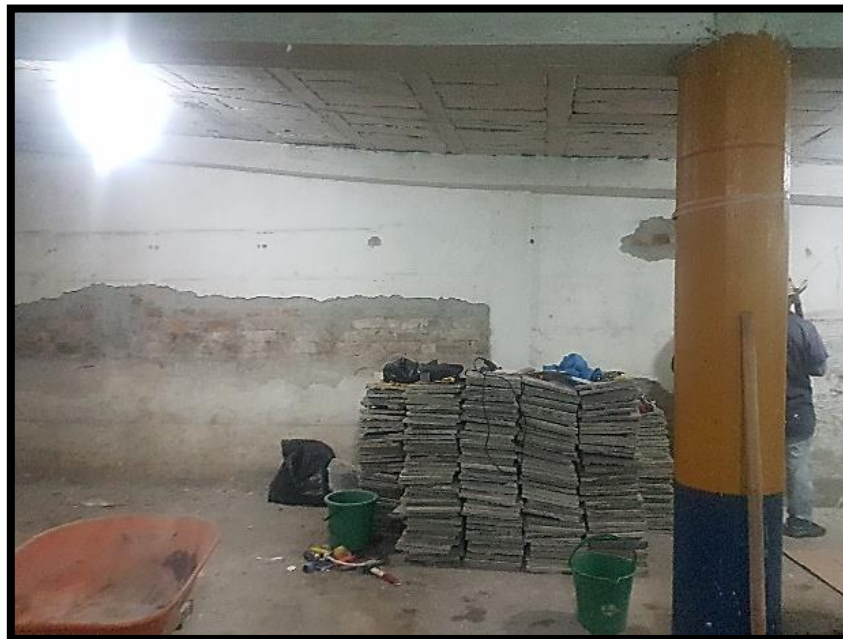
Imagen 57. Reparaciones locativas, fuente propia.

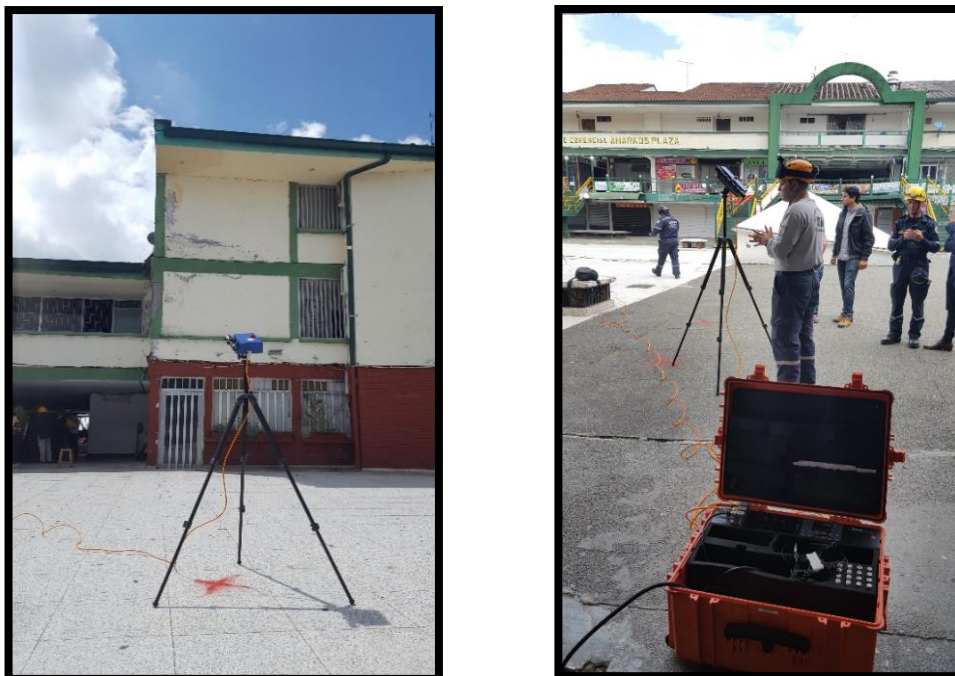
Imagen 65. Equipos de monitoreo y detección de movimientos de las estructuras, fuente propia.

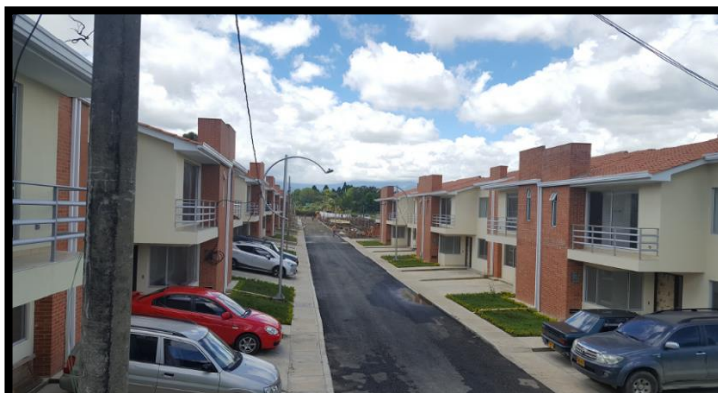
Imagen 68. Viviendas tipo 1, parte se encuentran en etapa de acabados, y otras en etapa de construcción, fuente propia.

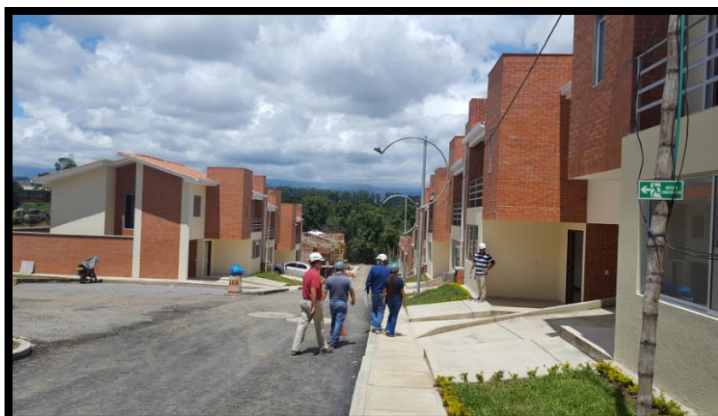
Imagen 69. Viviendas tipo 2, parte se encuentran en etapa de acabados y otras en etapa de reparaciones generales, fuente propia.

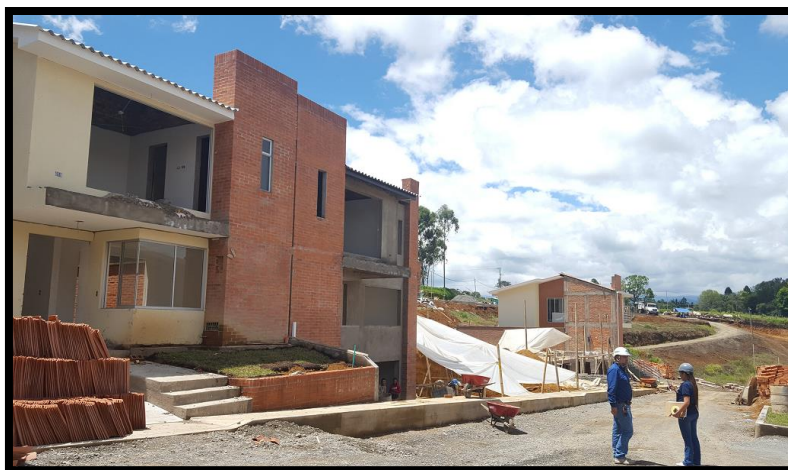
Imagen 70. Viviendas tipo 4, se encuentran en etapa de cimentación, fuente propia.

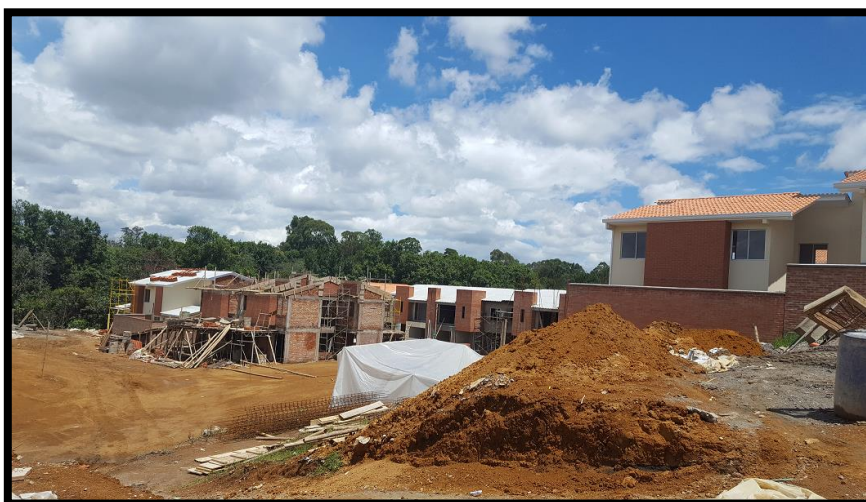
Imagen 71. Obras de urbanismo y construcción, fuente propia.

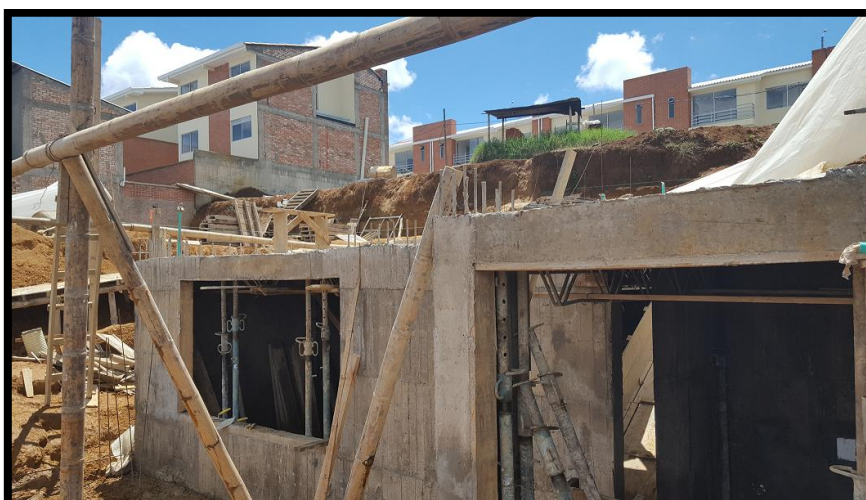
Imagen 72. Construcción cajón de cimentación en concreto, casta tipo 4, fuente propia.

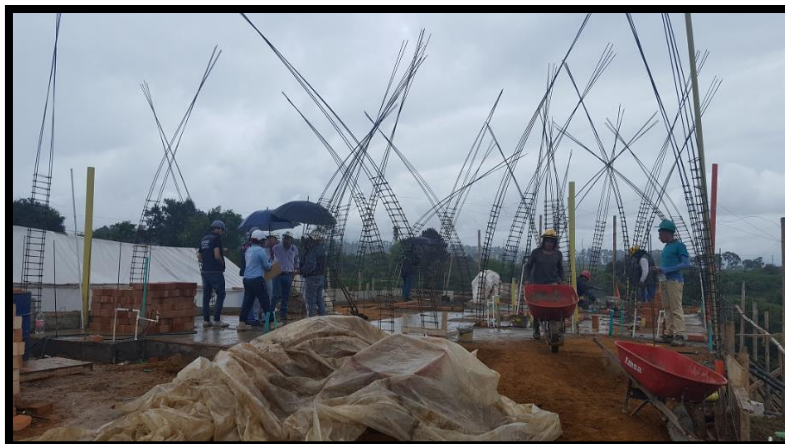
Imagen 73. Armado del refuerzo de las columnas de confinamiento y levantamiento de muros de ladrillo, casa tipo 1, fuente propia.

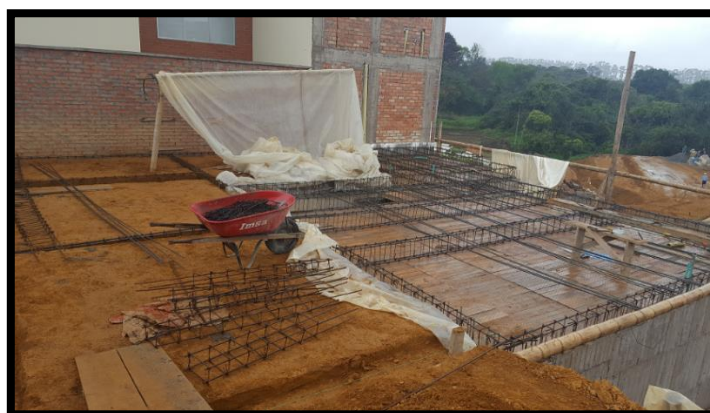
Imagen 74. Armado del refuerzo de vigas de cimentación, casa tipo 4, fuente propia.

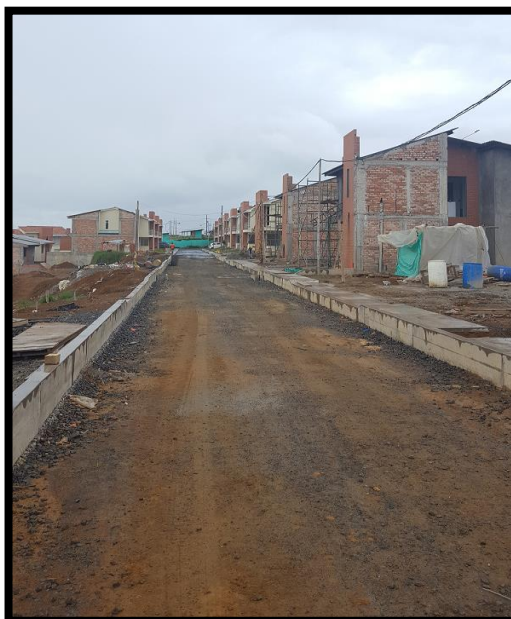
Imagen 75. Vías de circulación vehicular en etapa de pavimentación, fuente propia.

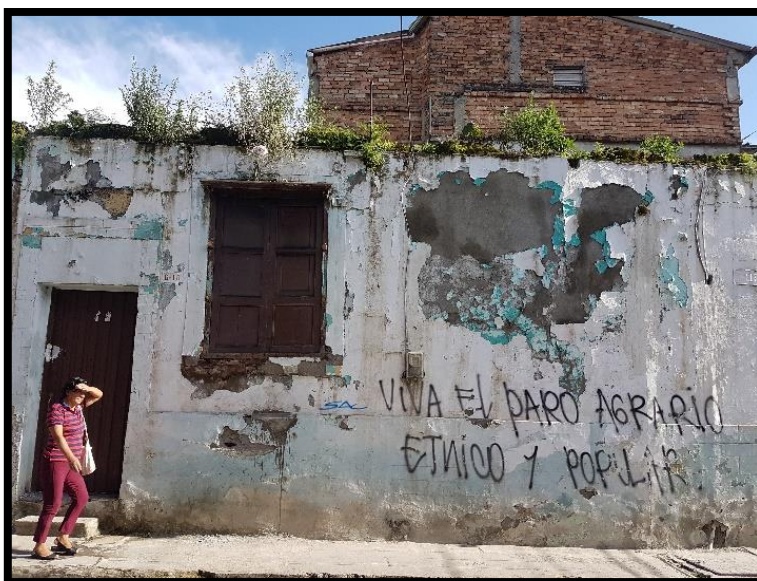
Imagen 77. Muros perimetrales y fachada de la vivienda, fuente propia.

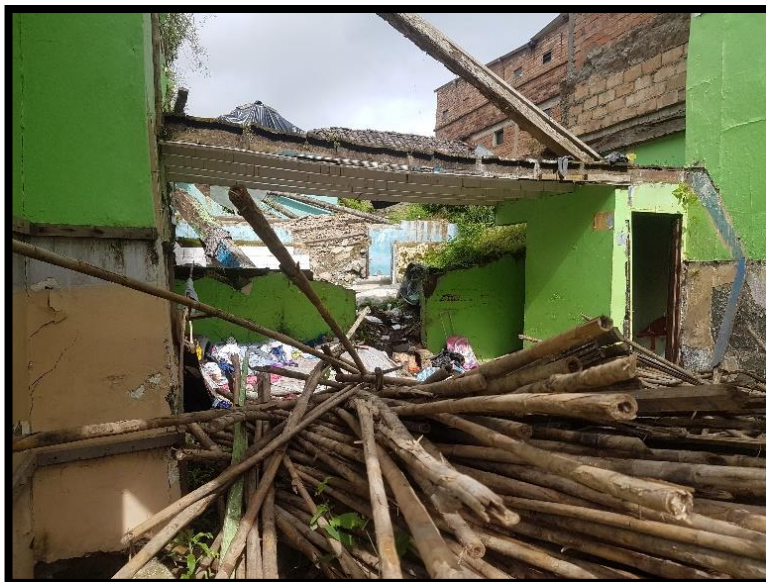
Imagen 79. Demolicion de cubiertas y muros internos, fuente propia.
