**TRABAJO DE GRADO MODALIDAD PASANTIA EN APOYO A LA OFICINA
ASESORA DE PLANEACION MUNICIPAL DE POPAYAN EN EL
SEGUIMIENTO Y CONTROL DE LAS CONSTRUCCIONES URBANÍSTICAS**

**UNIVERSIDAD DEL CAUCA
FACULTAD DE INGENIERÍA CIVIL
PROGRAMA INGENIERÍA CIVIL
POPAYÁN, CAUCA
2018**

**Informe final de trabajo de grado, modalidad práctica profesional-pasantía
Requisito para optar al título de Ingeniera Civil**

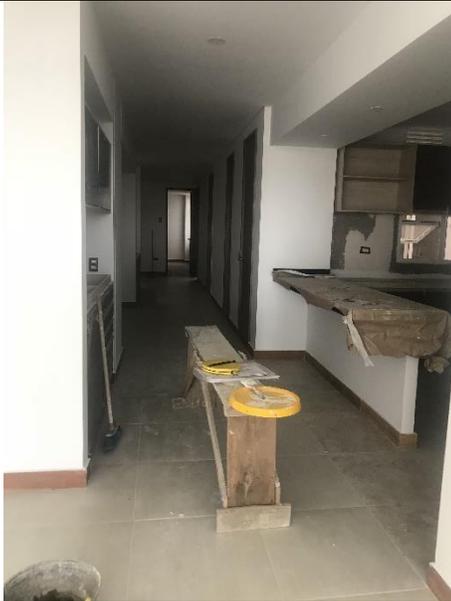
FOTO 8

Inspección del edificio, conforme a los planos aprobados. (visita el día 26 de Febrero de 2018)

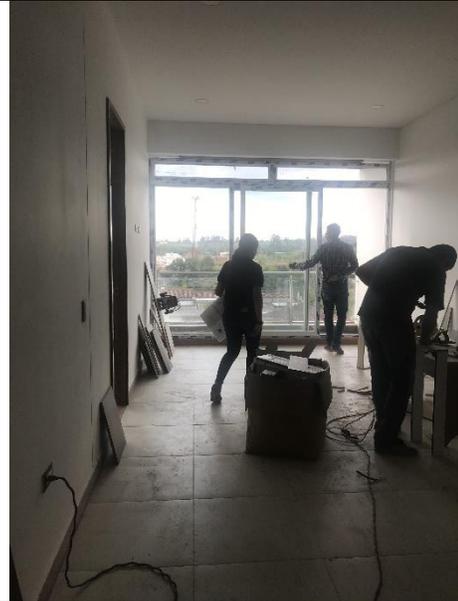
FOTO 9

Inspección de los apartamentos, conforme a los planos aprobados. (visita el día 26 de Febrero de 2018)

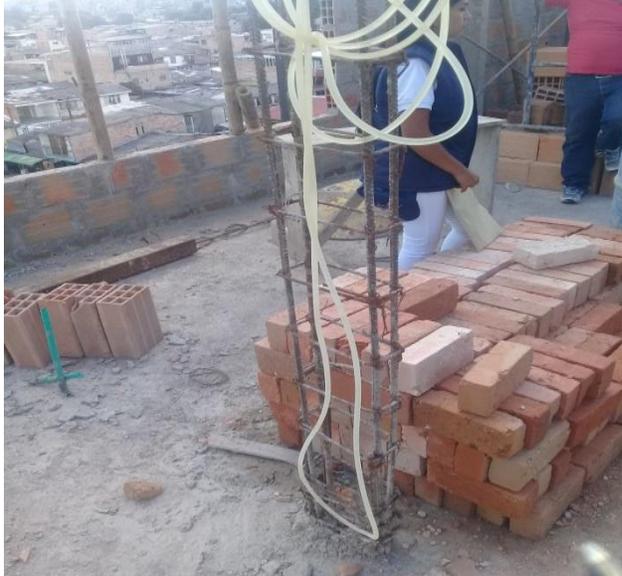
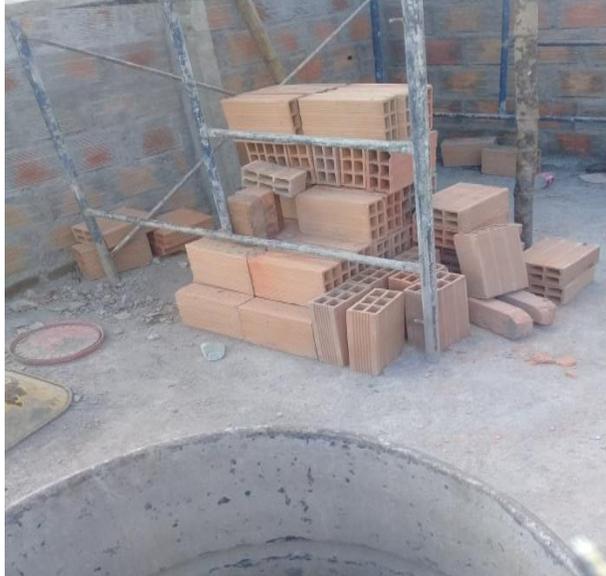
Quinto piso en construcción y proyección de cubierta.	Materiales de construcción encontrados al momento del sellamiento.
FOTO 5	FOTO 6

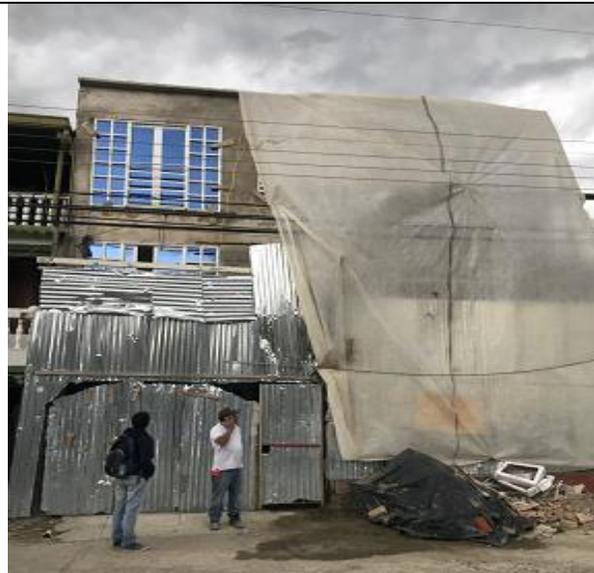
FOTO 14

Teniendo en cuenta lo anteriormente mencionado es posible que los daños causados en la vivienda se deban a un proceso denominado asentamiento diferencial de la cimentación.

Los **asentamientos diferenciales**, fueron causados posiblemente durante el proceso de excavación para la construcción de la cimentación de la obra colindante, que no tuvo las debidas precauciones, donde se descubrieron los cimientos, provocando corrimientos de tierra o el desconfinamiento de la misma, según sea el tipo de cimentación que tenga la vivienda afectada (probablemente una cimentación superficial), que se vieron traducidos en fisuras y luego grietas.

Grietas en las habitaciones del segundo piso

En la visita realizada por parte de la Oficina asesora de Planeación, se constataron los daños ocasionados a la vivienda ubicada en la Carrera 6 # 19-20, Barrio Los Comuneros, debido a la construcción colindante. Se recomiendan las debidas reparaciones, como el posible recalce de la cimentación debido a los asentamientos diferenciales presentados y la evaluación de la vivienda colindante debido a los malos procesos constructivos que esta presenta, todo ello consultando la opinión de expertos.

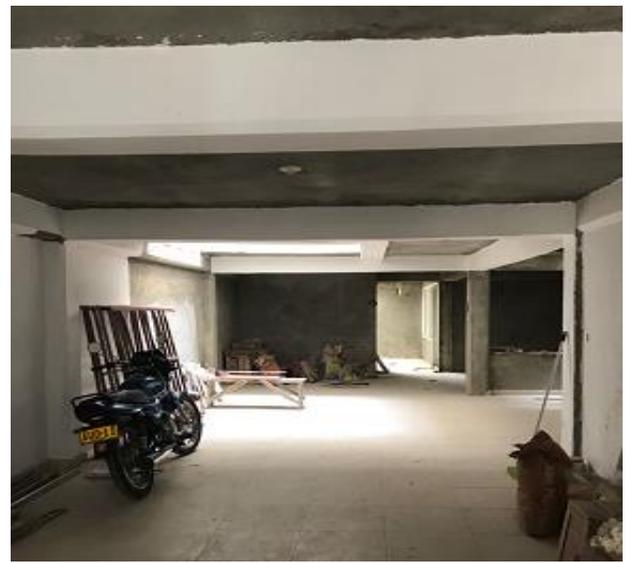
FOTO 15

Construcción de vivienda multifamiliar de 4 pisos
