**INFORME FINAL DE PRÁCTICA PROFESIONAL PARA OPTAR POR EL TÍTULO DE
INGENIERA CIVIL**

**ASISTENCIA Y SUPERVISIÓN EN CONSTRUCCIÓN DE VIVIENDAS Y OBRAS DE
SANEAMIENTO BASICO EN EL MUNICIPIO DE SANTANDER DE QUILICHAO
DEPARTAMENTO DEL CAUCA**

**UNIVERSIDAD DEL CAUCA
FACULTAD DE INGENIERÍA CIVIL
PROGRAMA DE INGENIERÍA CIVIL
DEPARTAMENTO DE GEOTECNIA
POPAYÁN, JUNIO DE 2018**

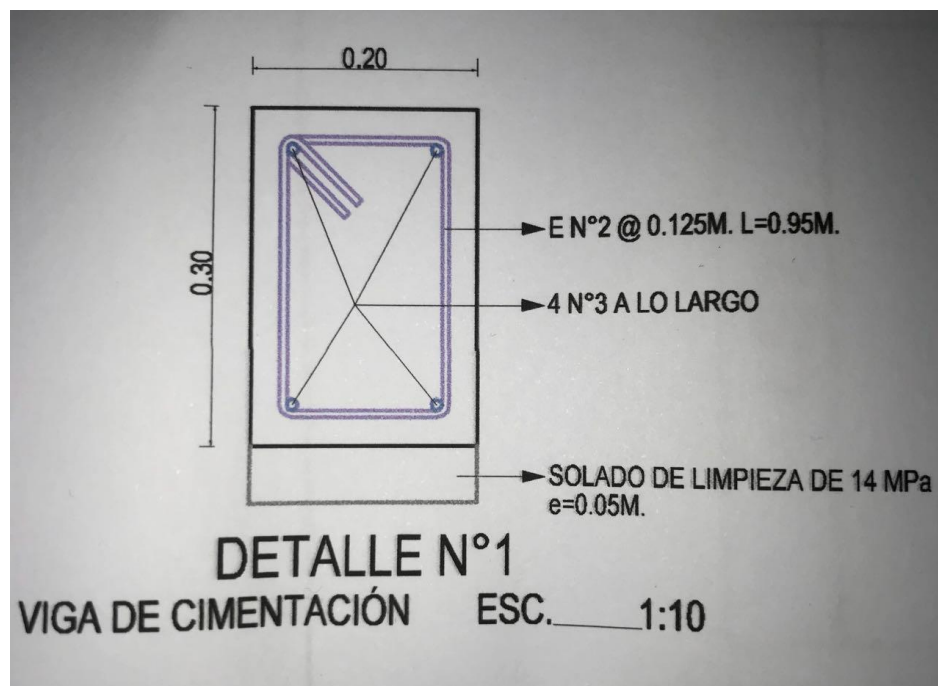
Figura 3: Sección viga de cimentación

El refuerzo de la viga de cimentación consta de 4 varillas #3 y estribos #2 cada 0.125m.

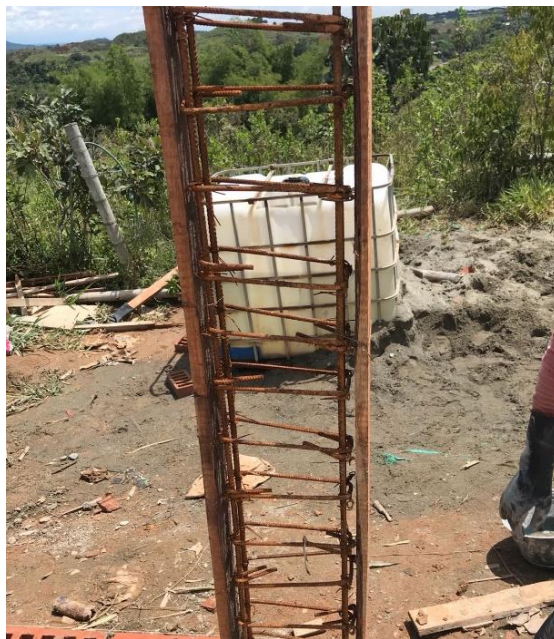
Antes de realizar el proceso de fundición se debe garantizar el correcto anclaje del refuerzo de los elementos verticales con su respectiva y correcta localización, en esta actividad se realizó la revisión de arranques de refuerzo para columnas.

Figura 6: Refuerzo de elementos verticales

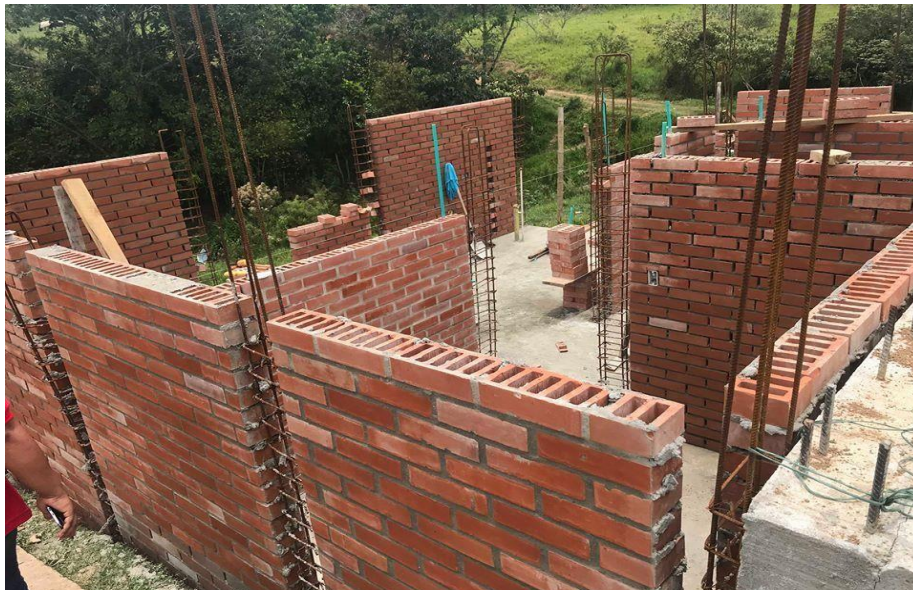
Figura 8: Colocación de mampostería bien aplomada

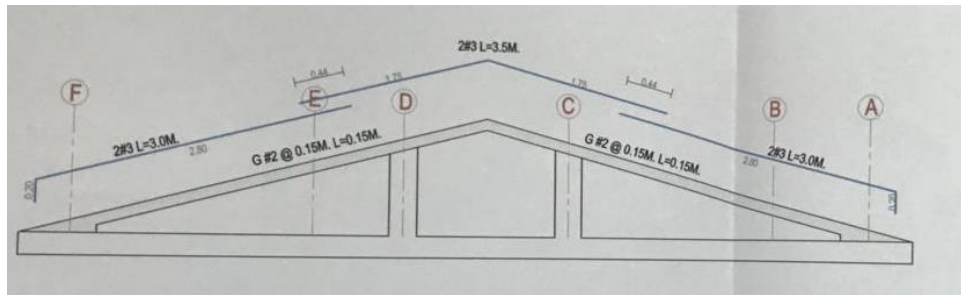
Ya finalizada la construcción de los muros y la fundición de la mayoría de las columnas y vigas de amarre, se procede a la instalación de la cubierta, pero debido a que esta vivienda es la única que se encuentra en un terreno muy inclinado, se realizaron cambios en el diseño de la cubierta (cubierta de un agua), para evitar futuros inconvenientes con la humedad del agua y por razones de seguridad.

Figura 11: Diseño anterior de la cubierta

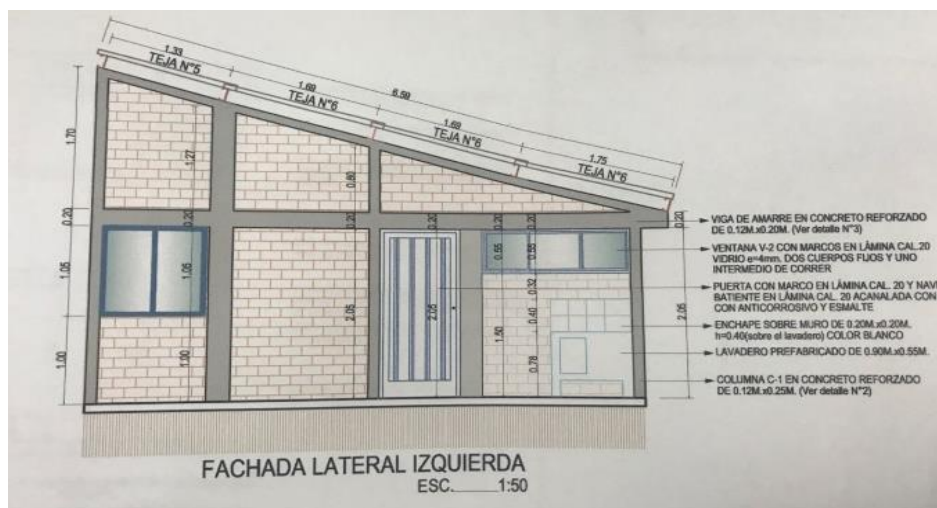
Figura 12: Nuevo diseño de cubierta fachada lateral izquierda

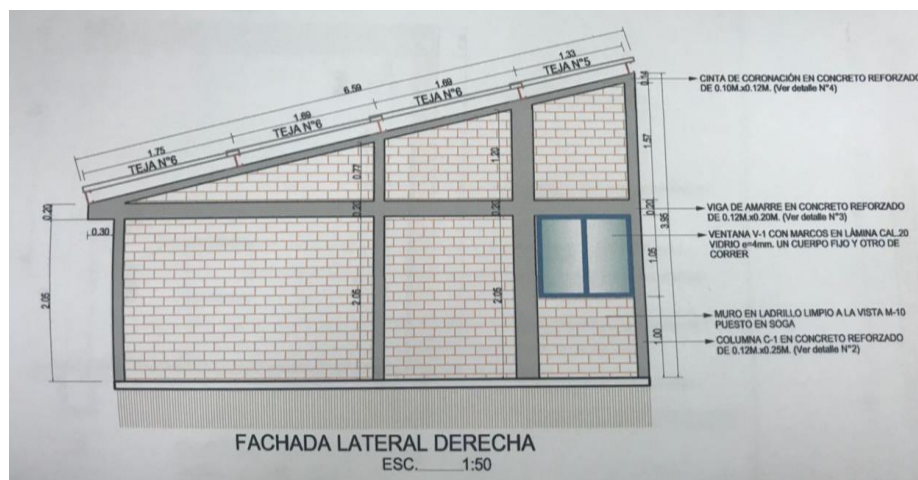
Figura 13: Nuevo diseño de cubierta fachada lateral derecha

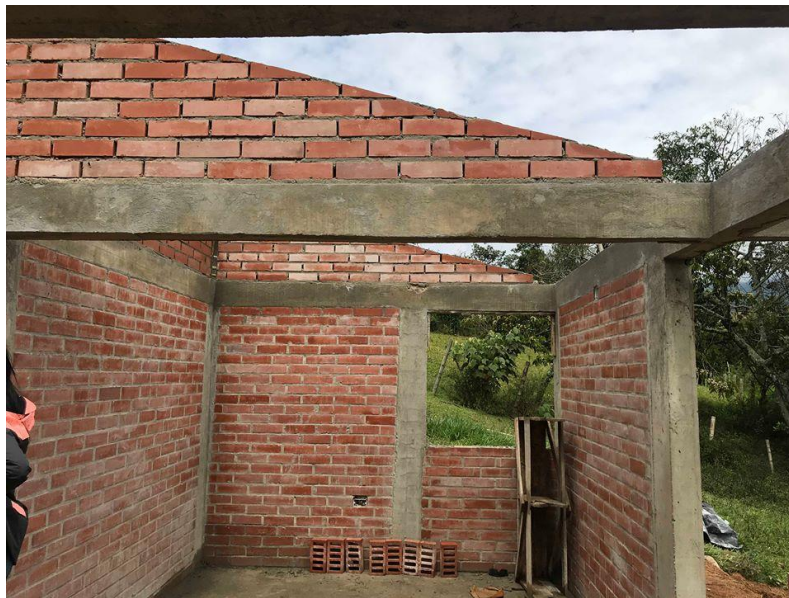
Se continua con la inspección de la obra en ejecución ubicada en la vereda Las Veraneras, Corregimiento de Mondomo, en donde ya se finalizó la construcción de muros y la fundición de algunas columnas de confinamiento y vigas de amarre, en donde se evidencia que el maestro tuvo en cuenta las recomendaciones anteriores de la limpieza de los ladrillos y la obra en general, después de haber realizado las fundiciones.

Figura 14: Avance en la fundición de columnas y vigas de amarre

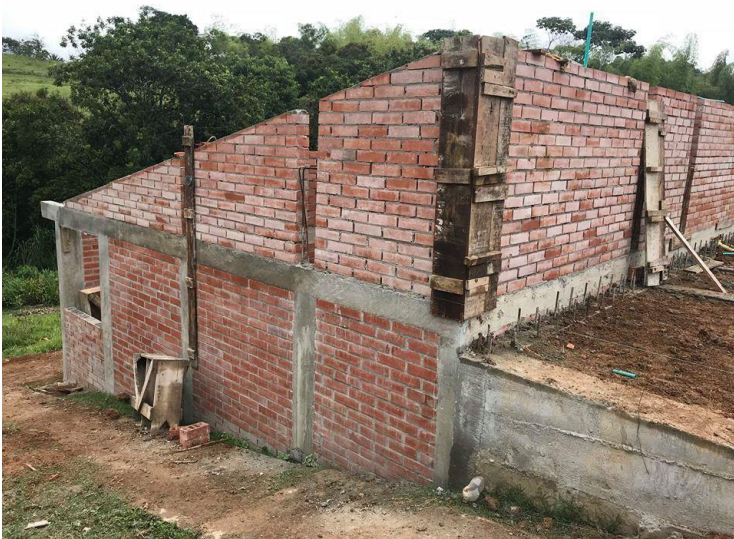
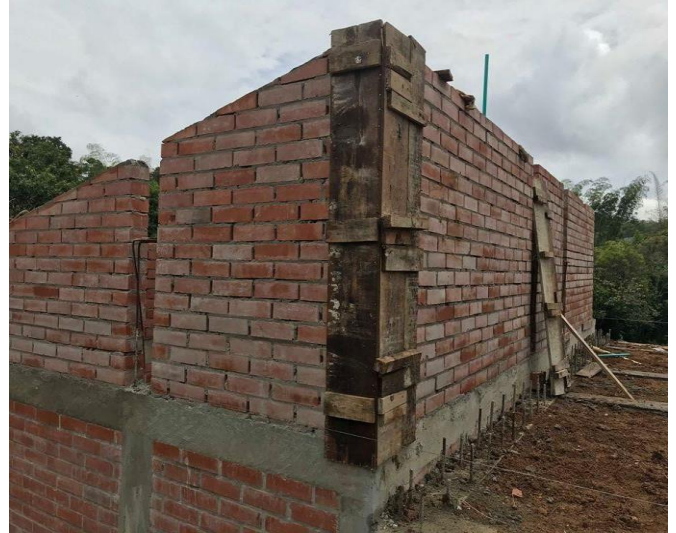
Figura 16 y 17: Encofrado de columnas

Continuando con el seguimiento de la obra, se da inicio al encofrado de columnas de confinamiento y su posterior fundición, en donde se le recuerda al maestro de obra que las formaletas que van a conformar el encofrado de las columnas, deben limpiarse y engrasarse como preparación de la fundición del concreto. Antes de colocar las formaletas de cada columna, se debe revisar que el armado y distribución de los estribos se haya realizado de acuerdo a los planos estructurales.

También se le comunica el maestro que antes de realizar el vaciado del concreto, se deben humedecer completamente las caras interiores de las formaletas para evitar que le quiten humedad al concreto, ya que esto puede afectar las propiedades de la mezcla.

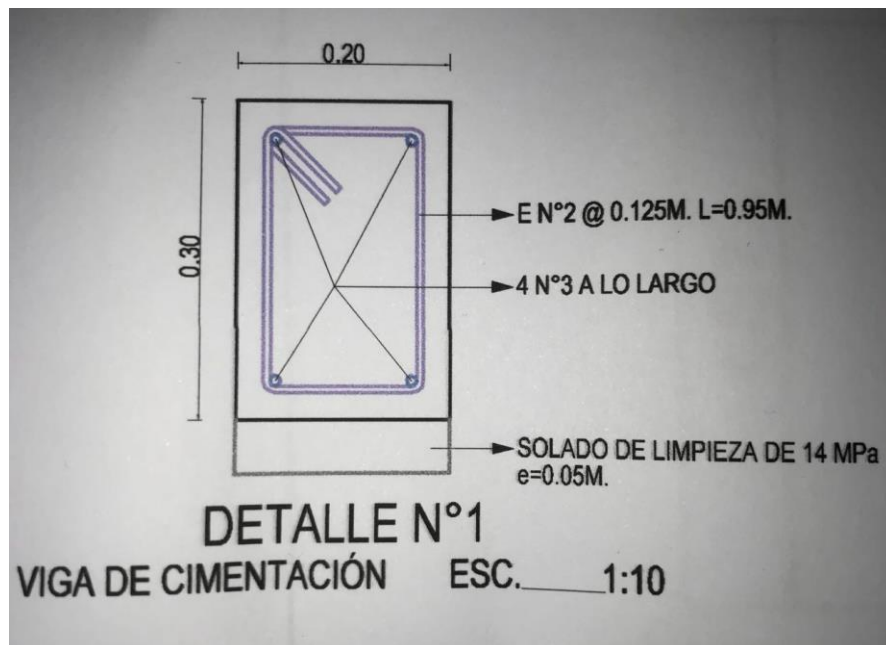
Figura 22: Sección Transversal de la viga de cimentación

El refuerzo de la viga de cimentación consta de 4 varillas #3 y estribos #2 cada 0.125 m, con una sección transversal de 0,2x0,3 mts. (Figura 22).

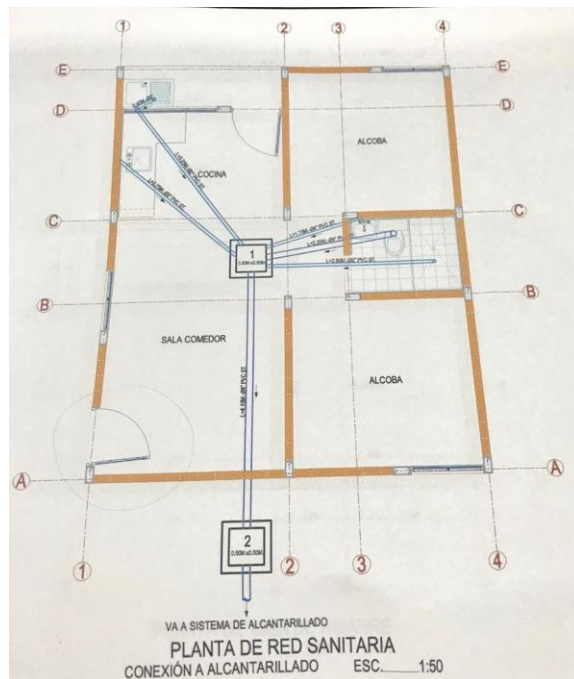
Figura 24: Planta de red Sanitaria

Se procedió a verificar que el diametro de la tubería de PVC fuera el mismo que solicito en los planos, las redes hidráulicas y sanitarias se encontraban instaladas de manera correcta y en los puntos destinados para ello. (Figura 24)

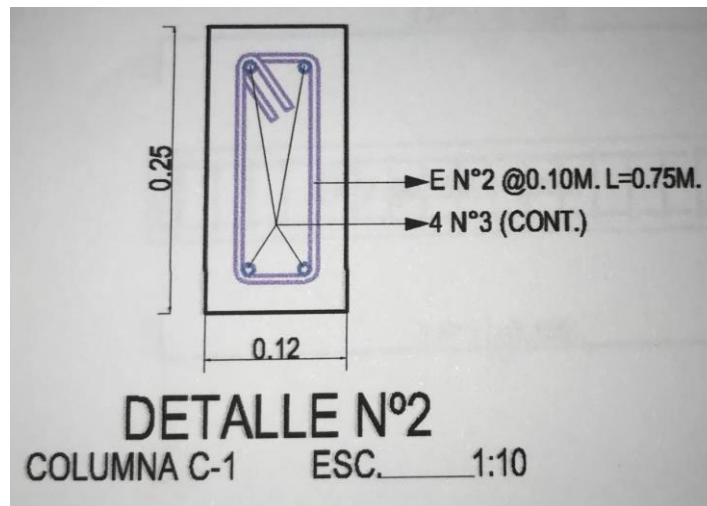
Figura 29: Sección transversal columna

Ya desencofradas algunas vigas de cimentación, se ha procedido a la colocación de mampostería en ladrillo limpio a la vista puesto en sogá, donde se le recomienda al maestro que el mortero de pega, en el momento de la construcción del muro se debe respetar la proporción de la mezcla, ya que esta determina la resistencia de la mampostería, en la obra se observa que la proporción es de 3 partes de arena por 1 de cemento, el agua es necesaria para permitir la maleabilidad de la mezcla y que esta no se deforme excesivamente al recibir el peso del ladrillo, los muros ya construidos se encuentran en un estado de aplomo permitido y progreso avanzado, con respecto al acero de refuerzo de las columnas, el maestro y oficiales de obra tuvieron en cuenta las recomendaciones que se hicieron en la construcción de la vivienda anterior sobre la distribución de los estribos, ya que en esta ocasión se encuentra que los ganchos de los estribos están distribuidos de manera correcta, los estribos #2 se encuentran espaciados

cada 0,10 m y se utiliza acero longitudinal #3 tal como se indica en el plano, las columnas de confinamiento en concreto de 21 mpa, cuentan con una sección transversal de 0,25x0,12 mts. (Figura 29)

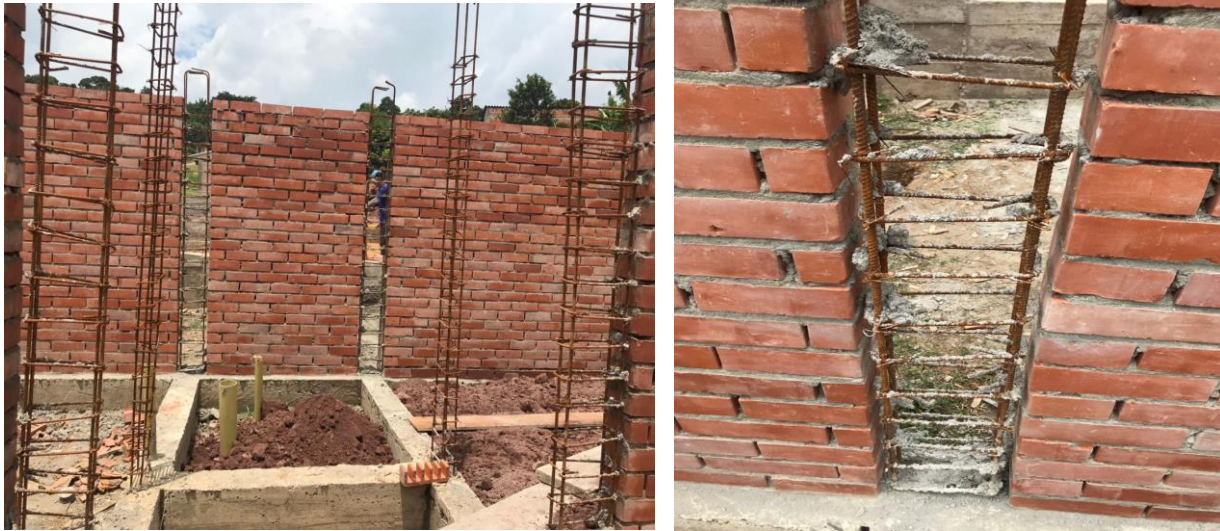
Figura 31 y 32: Mampostería bien aplomada y correcta rotación en los ganchos de acero de refuerzo trasversal

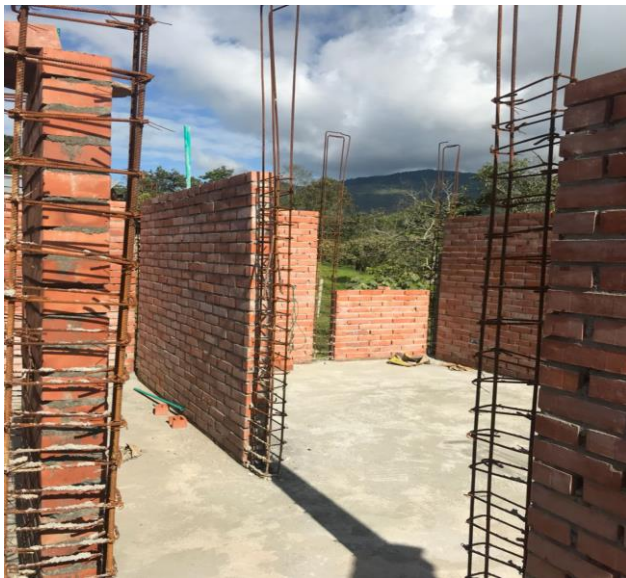
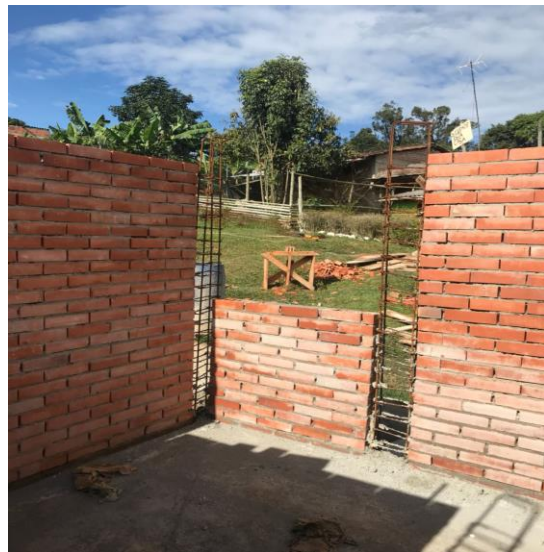
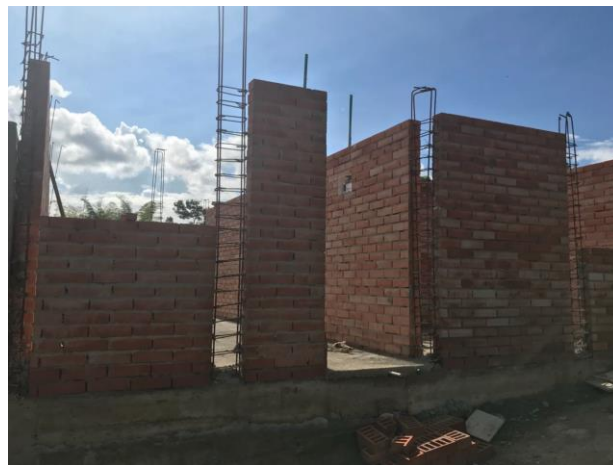
- En la siguiente inspección de obra se encuentra que ya se ha fundido la losa de cimentación y se ha finalizado la construcción de muros, se está a la espera de material para la fundición de las columnas ya que los castillos de acero de las mismas ya están armados y listos.

Figura 34 35 y 36: Losa de cimentación fundida y avance progresivo en la colocación de mampostería

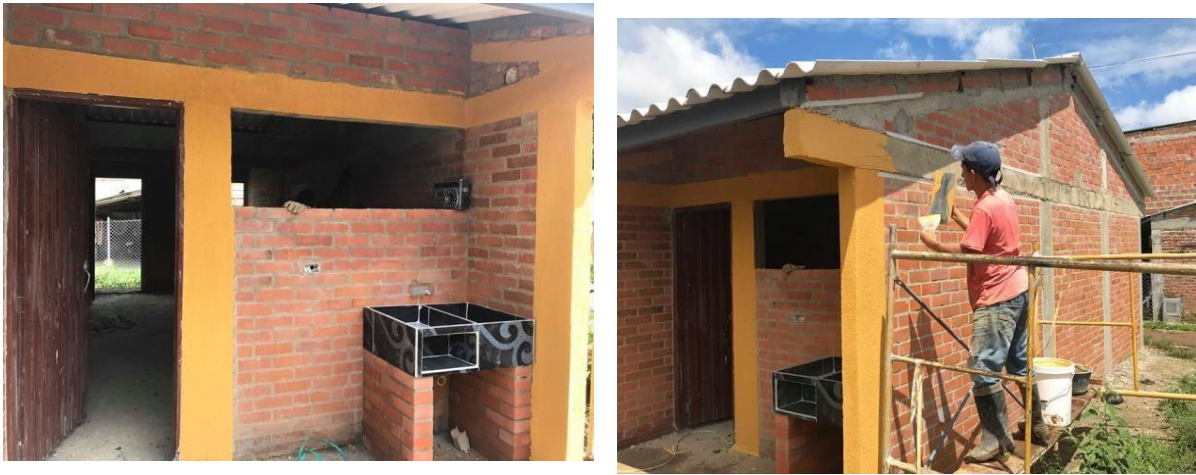
Se continua con la intervención en el proceso de reparación de fachadas, en donde en encuentra que se ha avanzado notablemente en la actividad; en las viviendas en donde ya se elaboraron las respectivas correcciones en las columnas y vigas que presentaban concreto hormigueado (Fachada exterior), se procede al revestimiento de vigas y columnas en graniplas, también se evidencia una mejora en la limpieza de los ladrillos y avance en el enchape de baños.

Figura 47 y 48: Fachadas exteriores terminadas - Aplicación de Graniplas

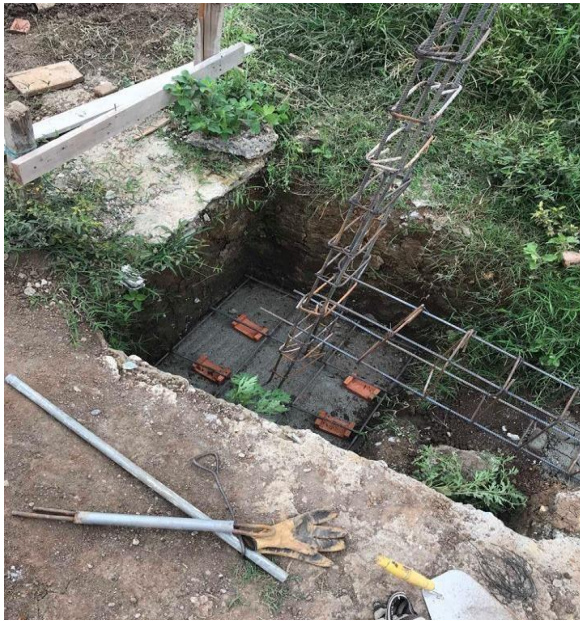
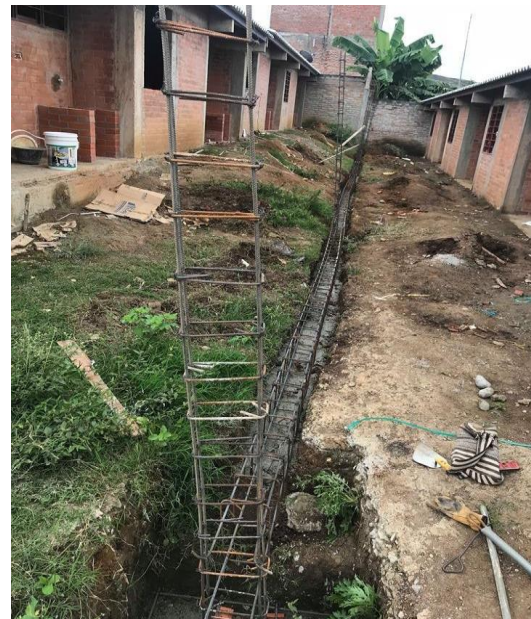
Se realiza la excavación en donde una vez extraída la tierra se agrega en la zanja el concreto ciclópeo (cemento, arena, grava y rocas), se aclara que este concreto no contendrá refuerzo, antes de realizar el proceso de fundición de la viga de cimentación, se garantiza el correcto anclaje del refuerzo de los elementos verticales, se verifica el número de barras, diámetro según lo establecido en los planos, cuantía, separación y diámetro de estribo donde se chequea el número de estribos y la separación.

Figura 51 y 52: Cimiento en concreto ciclópeo

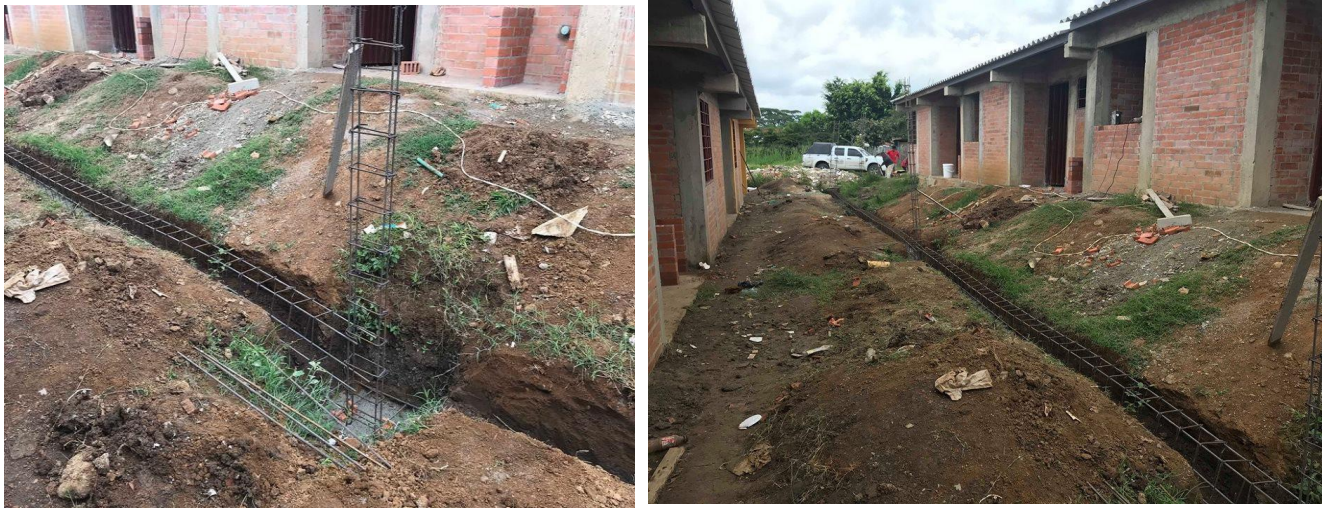
Se realizaron las respectivas revisiones y no se encontraron inconvenientes con los castillos de acero, ya que las separaciones están correctas y los ganchos de los estribos están distribuidos adecuadamente.

Figura 53y 54: Armado y colocación de castillos de acero

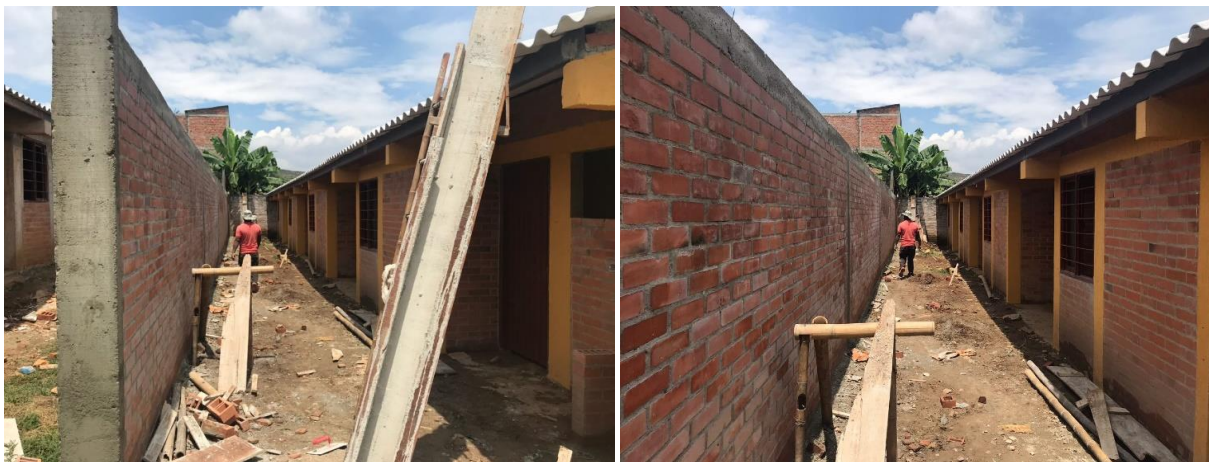
Se realizó la visita técnica y se encuentra que ya se ha finalizado la construcción del muro y se han realizado las respectivas correcciones en las fachadas exteriores de las viviendas, se observa que las vigas y columnas ya se encuentran sin hormigueros, en general presentan buenos acabados, por lo que se procedió a la aplicación de graniplas en las viviendas faltantes.

Figura 55 y 56: Muro divisorio construido en su totalidad

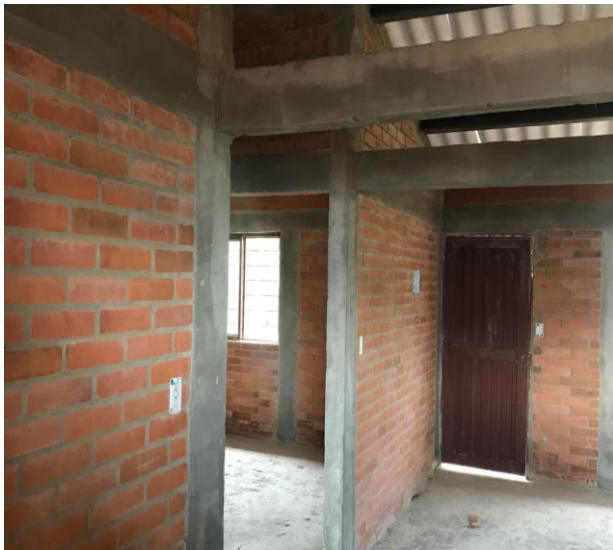
Se realiza la inspección de las fachadas interiores de las viviendas, las cuales ya llevaban un proceso de reparación, se encuentra que la mayoría de las viviendas presentan buenos acabados, las vigas y columnas han sido repelladas en su mayoría y se procede a la instalación de mesones de cocinas de 1,80x60mts, y enchape de baño de las viviendas faltantes.

Figura 62: Fachada interior corregida

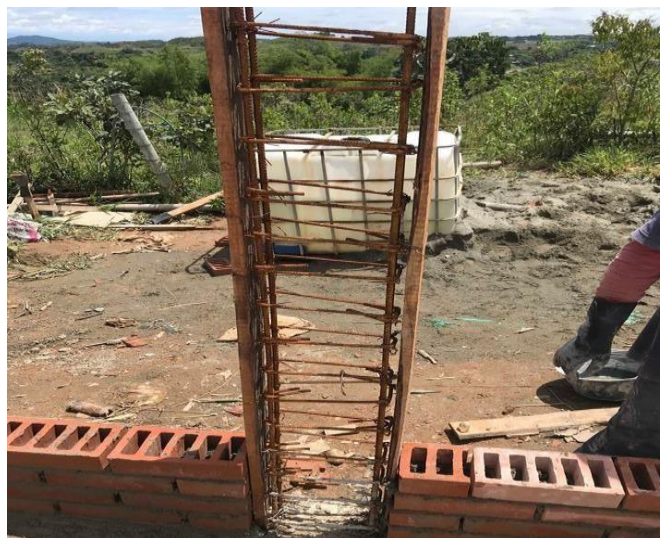
Figura 73: Correcta intervención en el acomodo de castillos de acero en columnas

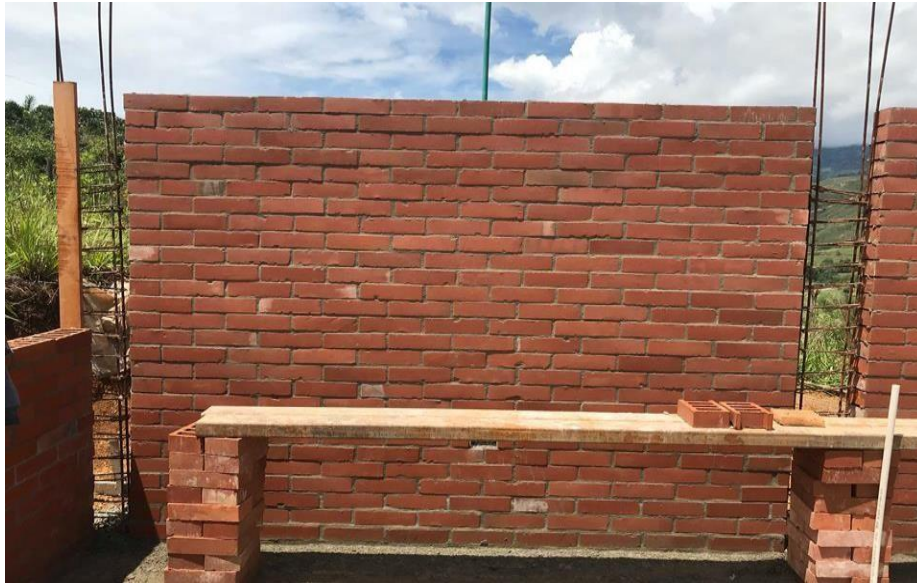
Figura 74: Colocación de mampostería bien aplomada

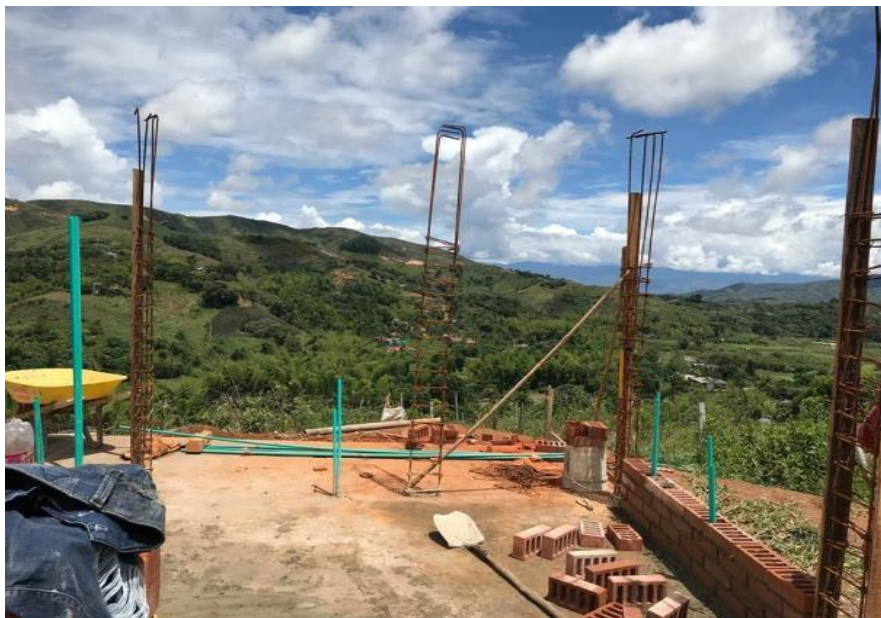
Figura 75: Correcta elaboración de los castillos de acero
