**APOYO A LA OFICINA ASESORA DE PLANEACIÓN MUNICIPAL DE
POPAYÁN EN EL SEGUIMIENTO Y CONTROL DE LAS CONSTRUCCIONES
URBANÍSTICAS**

**UNIVERSIDAD DEL CAUCA
FACULTAD DE INGENIERIA CIVIL
INGENIERIA CIVIL
POPAYÁN
2018**

**Informe final de trabajo de grado modalidad práctica profesional
Requisito para optar al título de Ingeniería Civil**

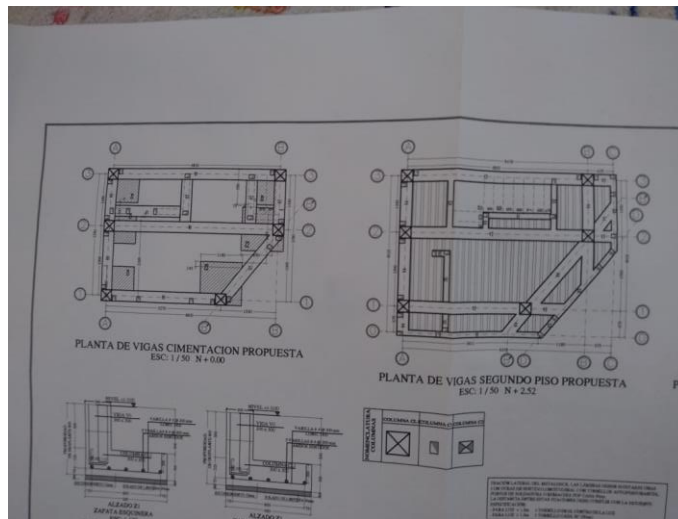
Figura 6.6.2.1. Planos estructurales aprobados por curaduría urbana No. 2.

Se encontró que realizaron modificaciones a los planos aprobados, debido a que durante la construcción omitieron realizar una columna (ver figura 6.6.2.2 y figura 6.6.2.3), además a dos columnas les cambiaron las dimensiones establecidas en los planos aprobados; estos elementos cumplen con funciones fundamentales para el correcto funcionamiento de la estructura, por lo tanto es indispensable construir de acuerdo a los diseños estructurales y arquitectónicos.
