**INFORME FINAL DE PRÁCTICA PROFESIONAL PARA OPTAR AL TÍTULO DE  
INGENIERA CIVIL**

**APOYO A LA CORPORACIÓN NASA KIWE COMO AUXILIAR DE INGENIERÍA  
EN LA CONSTRUCCIÓN DEL ESTABLECIMIENTO DE SALUD PARA LA  
VEREDA CHINAS-RESGUARDO DE CHINAS EN EL MUNICIPIO DE PÁEZ-  
CAUCA**

**UNIVERSIDAD DEL CAUCA  
FACULTAD DE INGENIERÍA CIVIL  
PROGRAMA DE INGENIERÍA CIVIL  
DEPARTAMENTO DE GEOTECNIA  
POPAYÁN, NOVIEMBRE DE 2019**

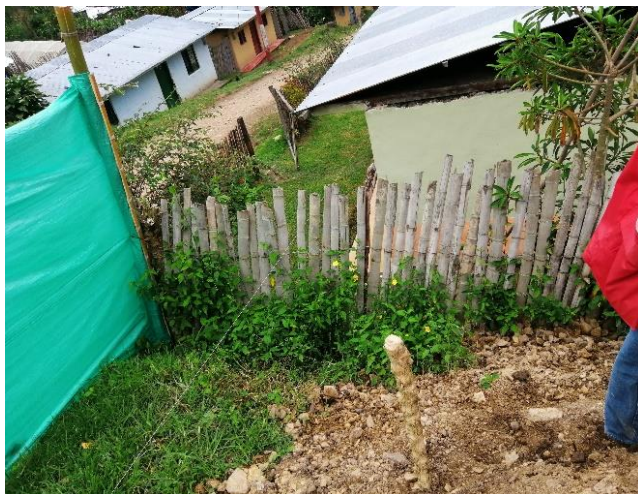
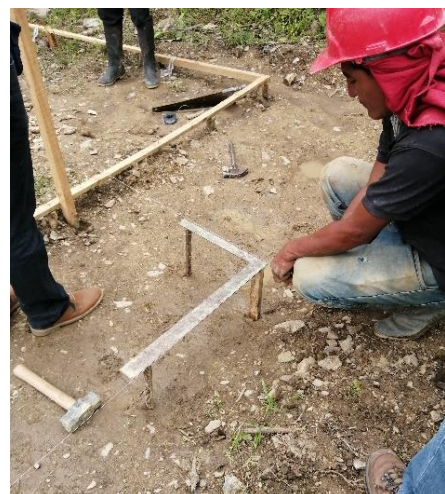
Se procedió a verificar la localización y el replanteo. En donde se evidenció que el paramento no estaba localizado correctamente de acuerdo a los planos, ya que estaba ubicado con respecto al talud contiguo a la obra y había un pequeño desfase con respecto a las viviendas cercanas. Se corrigió este error tomando como punto de referencia la casa alemana y finalmente quedó paralelo a la vía. Al realizar lo anterior, una esquina del paramento del establecimiento quedo dentro del talud por lo que se debió realizar un corte de aproximadamente 1.0 m.

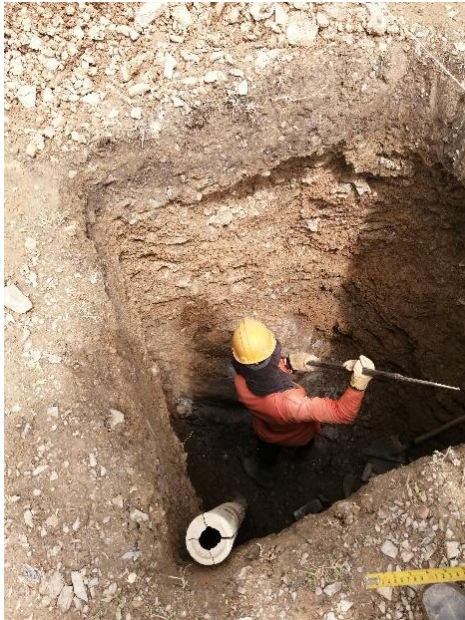
Figura 17 Excavación para zapata Z1 en el eje 5-k

Es importante mencionar que se encontró roca entre el eje 8 (G-H) por lo que el suelo es muy inestable y se toma la decisión de realizar una sola excavación para las zapatas Z1 y Z2 con columnas C18 y C12 respectivamente, cada una con su solado de limpieza. Así mismo se encontró roca en el eje 5-k por lo que no se ha logrado colocar el solado de limpieza

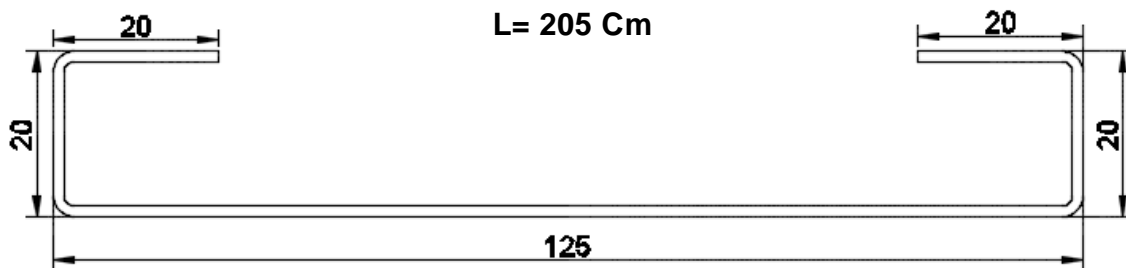
Figura 19 Dimensiones flejes zapata Z5 en ambas direcciones

Al realizar la inspección se observó que se encontraban cortando los flejes para la zapata Z5 de 2.04m los cuales al doblarlos alcanzan una longitud superior a 2.05m que es la proyectada, superando ésta en aproximadamente 2 o 3 cm. Cabe mencionar que la longitud de los flejes es diferente a la que se encuentra en el diseño y se cambió con la aprobación del Ing. Eduardo Molano (apoyo a la supervisión), esto con el fin de facilitar su elaboración en obra, puesto que en el diseño se tenían ganchos de diferente longitud para cada dirección de la zapata y además se dejó un recubrimiento mínimo de 7.5 cm. De esta manera los flejes para la zapata Z5 quedaron así:

Así mismo se cambiaron los flejes de las demás zapatas para facilitar su elaboración.

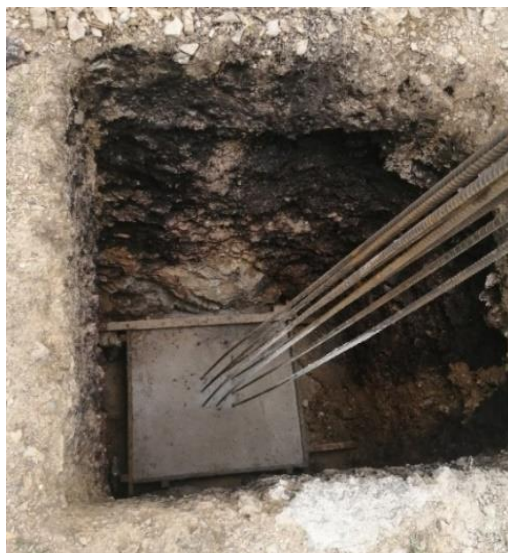
*Figura 27 Zapata encofrada Z1 eje 5K*

**Nota:** Algunas de las zapatas ya estaban cubiertas por lo que no se pudo verificar sus dimensiones, además la zapata Z1-C23 ubicada en el eje 5-K se encontraba aun sin desencofrar y era difícil acceder a la excavación.

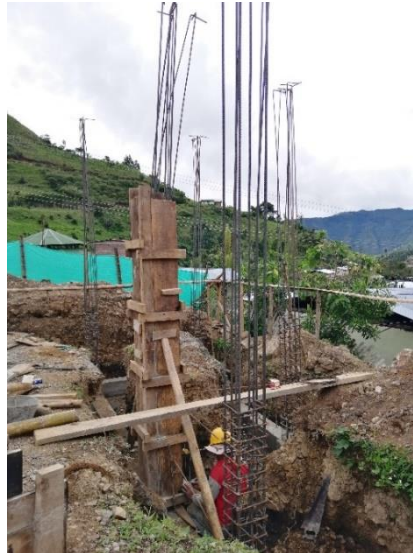
Figura 39 Castillo de aceros torcidos

Continuando con el seguimiento de obra, se observó que ya estaban elaborados los castillos de acero, en donde se verificó y se chequeó el número de barras longitudinales y diámetro según lo establecido en los planos de despiece de columnas; se verificó también la cuantía, separación y diámetro de estribos en donde se encontró que no están separados con precisión en ciertas partes por lo que se les hizo la observación de ajustar los flejes de acuerdo a los planos estructurales. Se observó algunos castillos inclinados por lo que se les recomendó enderezarlos para que cumplan con su respectivo recubrimiento.

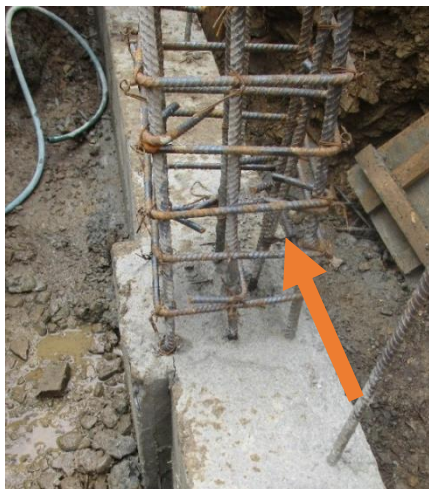
Figura 40 Acero longitudinal fuera de su eje

Al examinar el castillo del pedestal ubicado en el eje 11-K, se observó que una de las varillas longitudinales no se encontraba alineada con las demás y no estaba amarrada a un estribo, por lo que se procedió a demoler parte de la viga de cimentación VC3 y así verificar desde donde se presenta el error. Después de la demolición se observó que por fortuna la varilla venía de esta forma desde la viga de cimentación y no desde la zapata ya que al parecer había sido golpeada y por esto se había salido de su eje.

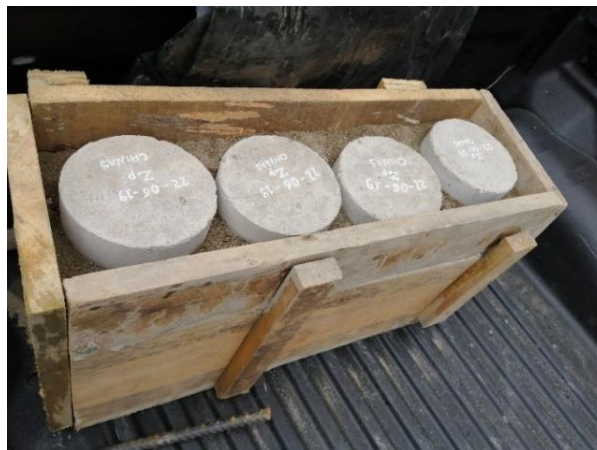
Figura 42 Traslado cilindros de zapatas

Al realizar la visita se observó que no se había realizado el traslado de los 4 cilindros correspondientes a las zapatas por lo que se realizó el traslado por parte de la supervisión en un cajón con arena, para evitar golpes que puedan arrojar resultados erróneos a la hora de realizar el ensayo de compresión.

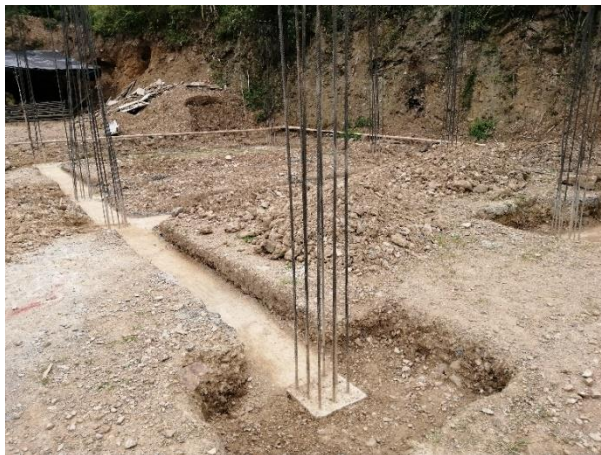
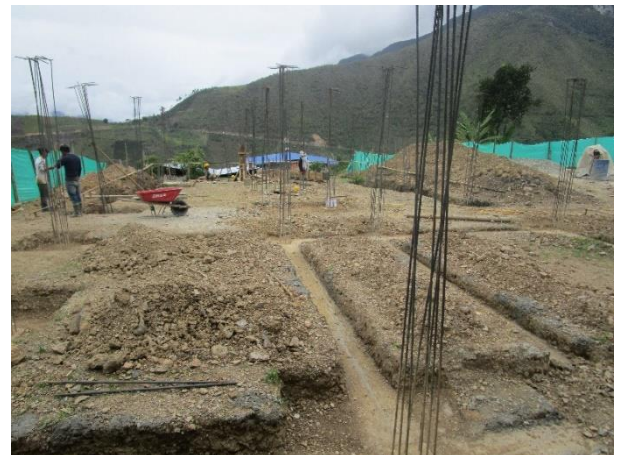
Figura 44 Solado viga de cimentación VC1

Se procedió a realizar la inspección en donde se encontró que se ha colocado el solado de limpieza de  $F'c = 12.5 \text{ Mpa}$  y  $e = 0.05 \text{ m}$  para las vigas de cimentación VC1, ubicadas en los ejes del 1 al 4 y los ejes A al K como se puede observar en el plano anterior.

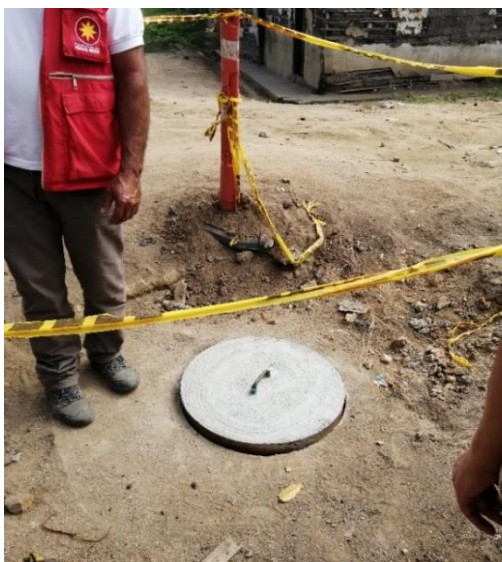
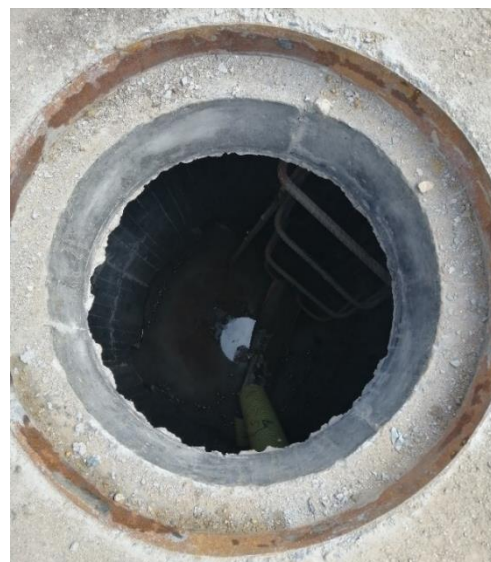
Figura 52 Cámara de inspección 3

Se procedió a realizar la inspección en donde verificó que se habían fundido las cámaras 3, 2 y 1 de las cuales la 1 no contaba con cañuela. Se debe tener en cuenta que algunas cámaras se han movido por lo que la cota terreno varia, sin embargo, se conserva la cota batea.

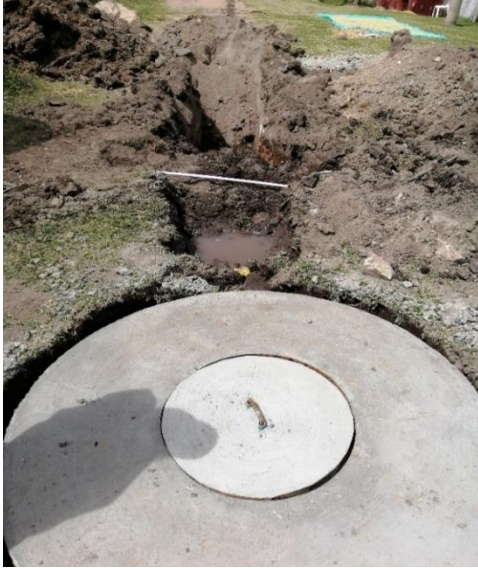
Figura 56 Cámara de inspección 7

Se chequearon las cámaras 6, 7 y 8 que también habían sido fundidas y se observó que la cámara 6 no contaba con cañuela.

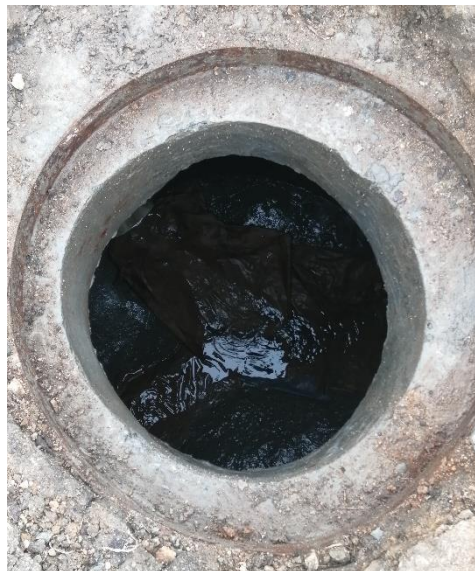
En una siguiente visita se revisó que habían mejorado el acabado de la cañuela de la cámara número 10 y además habían emboquillado la tubería proveniente de la cámara 8.

*Figura 58 Cámara de inspección 10 con cañuela mejorada*

Se encontró que la cámara 10 que hace parte de la primera fase del alcantarillado, no cuenta con cañuela bien definida por lo que se sugirió darle un

mejor acabado, así mismo se les recomendó emboquillar por dentro y por fuera de la recámara la tubería que viene de la cámara 8.

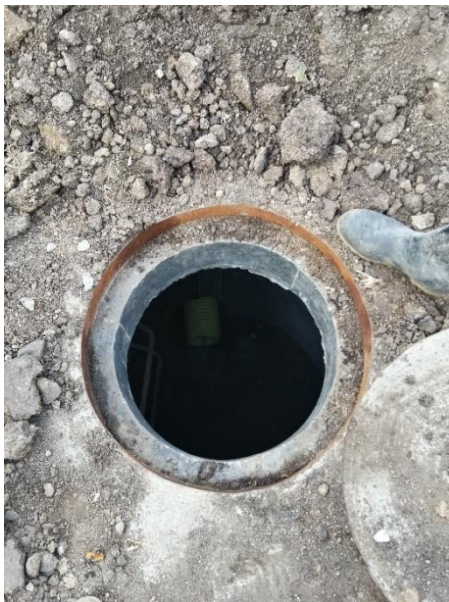
Figura 59 Cámara de inspección 4

CAMARA	COTA TERRENO (m)	COTA BATEA (m)	ALTURA BROCAL (m)	ALTURA CAMARA (m)	ALTURA CAMARA EN CAMPO (m)	ANOTACIONES
Cámara 4	1315.23	1313.41	0.25	1.57	1.75	Sin cañuela
Cámara 5	1308.12	1306.45	0.25	1.42	1.42	Con cañuela

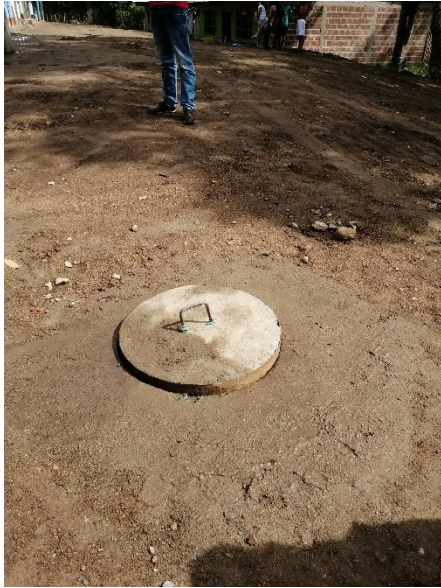
Se observó que las tapas de algunas cámaras no encajaban adecuadamente en la losa superior y en algunos casos se pudo notar que habían sido forzadas. Se debieron cambiar las tapas de las siguientes cámaras 3,6,11 y 20.

Figura 62 Tapa sin encajar cámara 3

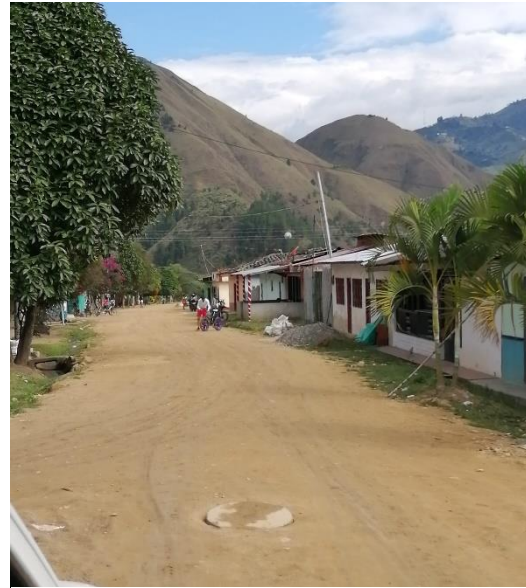
Figura 61 Tapa sin encajar cámara 20

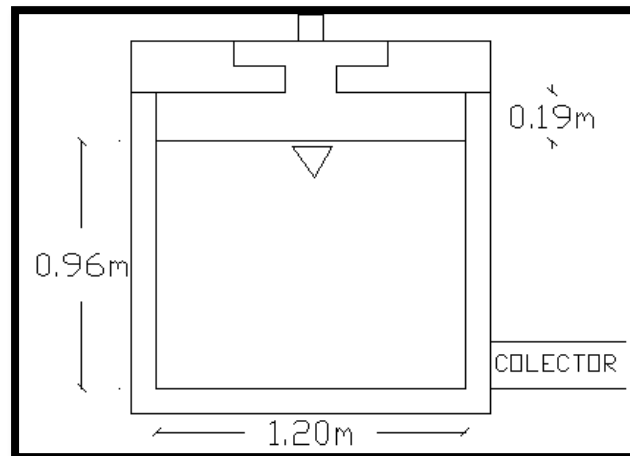
Figura 70 Prueba de estanqueidad tramo 0-1

Teniendo en cuenta que el tramo 0-1 se encontraba lleno, se procedió a realizar la prueba de estanqueidad al colector. La cámara 0 tiene una altura libre desde la parte inferior del brocal hasta la lámina de agua de 0.19m, quedando un nivel de agua de 0.96m como se muestra en la siguiente figura:

Se esperó 1 hora para observar el descenso en el nivel del agua. Finalmente, no se registró pérdida del volumen de agua en el colector.

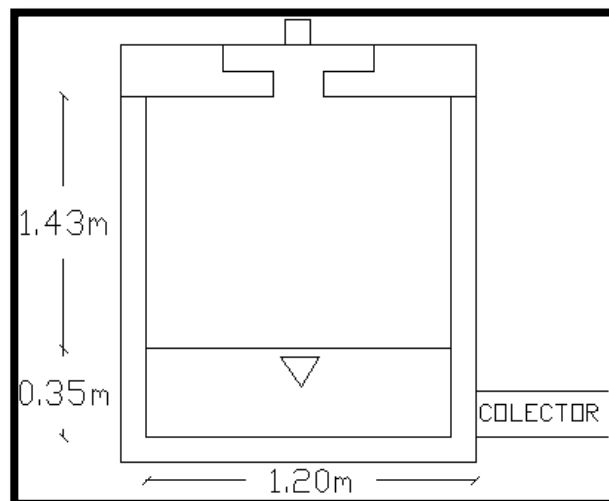
Figura 71 Prueba de estanqueidad tramo 17-16

Se procedió a realizar la prueba al colector del tramo 17-16. La altura de la cámara 16 es de 1.78m (sin brocal) y la altura libre desde la parte inferior del brocal hasta la lámina de agua es de 1.43m, quedando un nivel de agua de 0.35m como se observa en la siguiente figura:

Se esperó 1 hora y la altura del nivel de agua no cambio por lo tanto no hubo perdida.

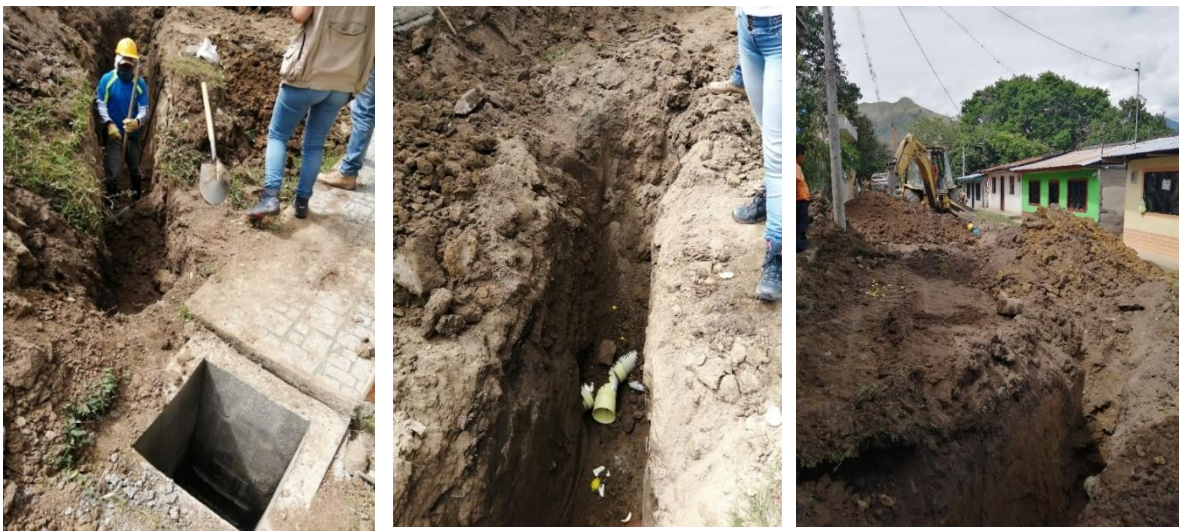
Figura 72 Excavación domiciliarias tramo 6-13

Se evidenció que en el tramo 8-10 se encontraban realizando la excavación para la instalación de la tubería de 8". Por otro lado, en el tramo 6-13 se encontraban realizando excavaciones para las acometidas y cajas de inspección. Asimismo, Se había instalado tubería en el tramo 6-8 y se ha iniciado la excavación para la tubería de 8" en el tramo 8-7, encontrándose material arenoso en este último

Al finalizar la visita, se recomendó mejorar el terminado de las cajas de inspección incluidas cañuelas y tapas. Tener en cuenta que las tapas de las cajas deben quedar al nivel del andén. Cubrir las cajas y cámaras de inspección con tapas o cerrar con cinta de seguridad cuando no se tienen las tapas construidas con el fin de evitar accidentes. Así mismo se reiteró que se debe continuar con la señalización de las excavaciones y tener en cuenta la limpieza de la obra y manejo ambiental.

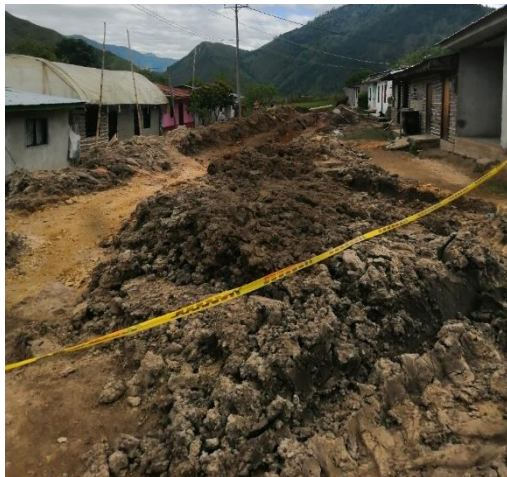
En otra visita a la obra se observó que aún continuaban con la instalación de tubería de 8" en el tramo 8-7, debido a que el material de excavación se encontraba húmedo y se dificultaba su compactación. Con el fin de dar solución a este problema se llegó a un acuerdo entre la interventoría y el contratista de cambiar el material de excavación por uno nuevo. Para ello se llevaron a obra 6 viajes de  $16m^3$  cada uno de material, el pasado 26 de Julio del presente año.

Figura 75 Material de excavación húmedo

Se les sugirió que el material de excavación que no se utilizó, sea depositado en un lugar adecuado y no en el sitio donde se va a realizar el puesto de salud de Ricaurte, ni en un lago seco que se encuentra al lado de la cámara 7. Además, se les recomendó que a medida que avancen en la instalación de la tubería y su relleno, dejen la campana de la tubería descubierta por lo menos 1.0 m para evitar que el material entre en ella.

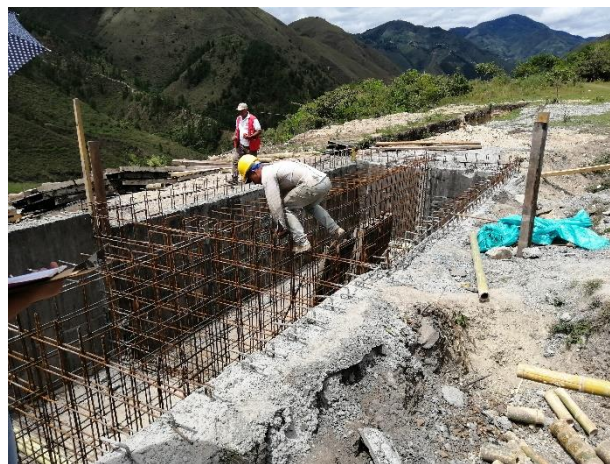
Se verificaron los aceros de los muros internos del tanque séptico y FAFA los cuales cuentan con varilla de diámetro ½" cada 0.25 m.

*Figura 84 Acero muros internos tanque séptico y FAFA*

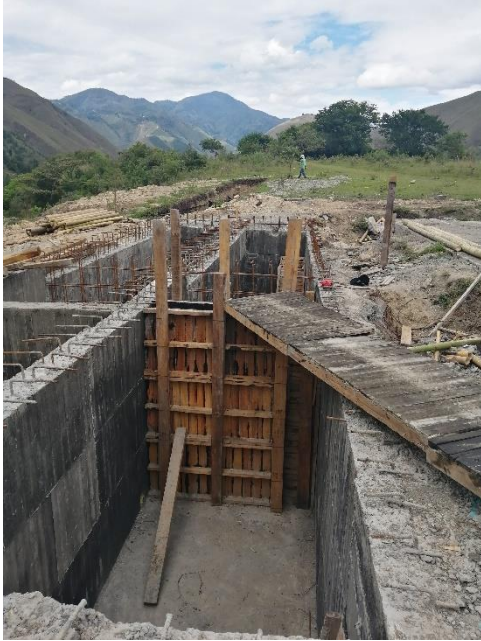
Figura 86 Encofrado muro interno PTAR

En otra visita y continuando con el seguimiento de obra, se encontró que estaban realizando el encofrado de muros internos y su posterior fundición. Se le recordó al maestro de obra que las formaletas que van a conformar el encofrado deben limpiarse y engrasarse como preparación de la fundida del concreto. Así mismo se le comunicó que antes de realizar el vaciado del concreto se deben humedecer completamente las caras interiores de las formaletas para evitar que le quiten humedad al concreto, ya que esto puede afectar las propiedades de mezcla.

Se chequeó que el muro interno contaba con la altura indicada en los planos de 2.05 m y la separación entre aceros de varilla #4 cada 0.25 m.

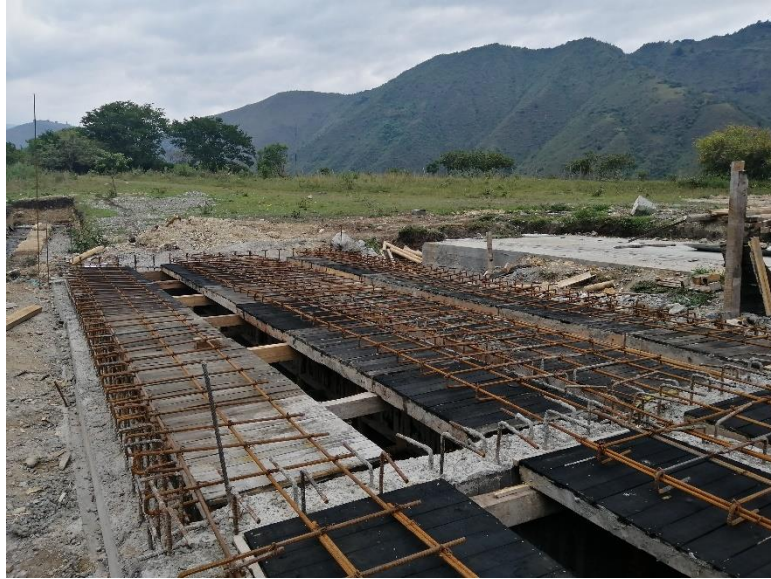
*Figura 87 Encofrado losa superior*

Siguiendo la inspección el día 5 de agosto del presente año se procedió a realizar la inspección de la losa superior del tanque séptico y FAFA, cuyo espesor es de 0.15 m; en donde se encontró que solo han instalado los elementos de la base del encofrado como tacos, tijeras (riostras) y tableros; y el emparrillado de la losa, se verificó que el diámetro de los aceros y la separación entre ellos corresponda con los exigidos en el plano de diseño:  $\varnothing \frac{1}{2}$ " y 0.25 m respectivamente. Además, se revisó que los aceros estén amarrados a los muros correctamente y que los traslajos tengan la longitud y ubicación como lo especifican los planos estructurales, Se les hizo la observación de colocar tacos o panelas que garanticen que el acero no se mueva y se cumpla con el recubrimiento requerido de 0.075 m.

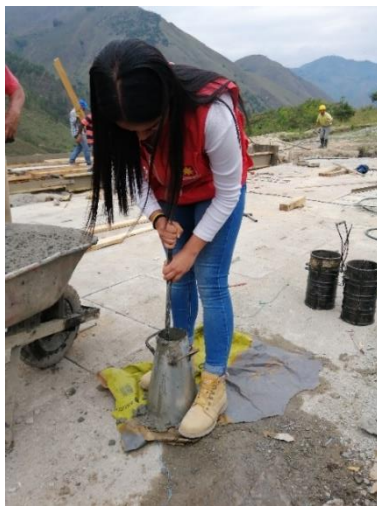
Figura 98 Ensayo de asentamiento

Al momento de la fundición se elaboraron 3 cilindros para el ensayo de compresión a los 28 días y se verifico la manejabilidad del concreto realizando el ensayo de asentamiento, en donde se obtuvo un slump de 7cm (2.75”), el cual chequea de acuerdo a los criterios de aceptación de la Corporación:

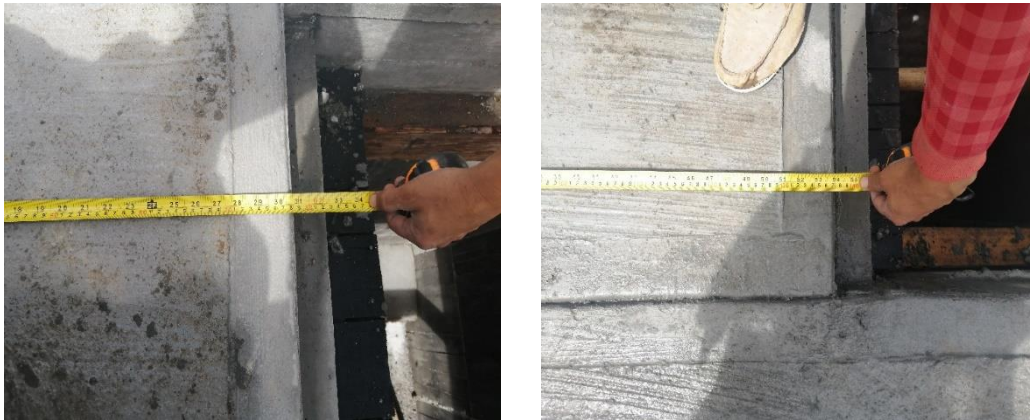
*Figura 100 Medición losa superior fundida*

A la semana siguiente de la fundición se realizó la visita a la obra en donde se rectificaron que las medidas de la losa ya fundida coincidieran con las estipuladas en los planos estructurales.

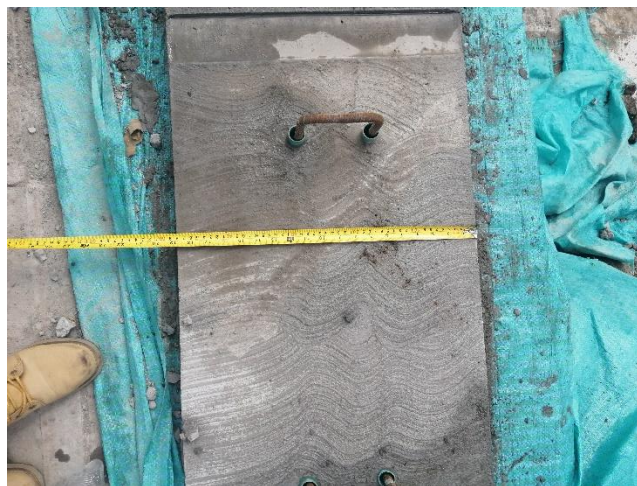
*Figura 101 Medición de tapas tanque séptico y FAFA*

También se rectificaron las medidas de las tapas del tanque séptico y FAFA fundidas. Se hizo un cambio en las dimensiones de las tapas del tanque séptico de 0.43x0.70 a 0.47x0.70 para un total de 12 tapas; las dimensiones de las tapas del FAFA de 0.50X0.70 siguen igual para un total de 16.

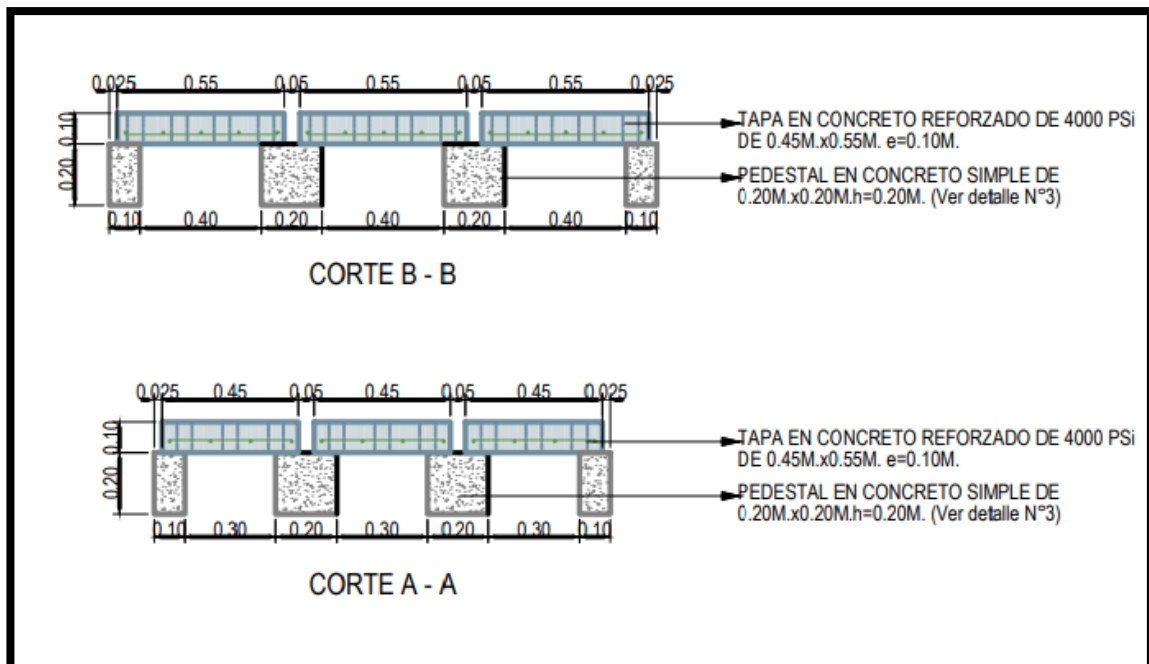
Figura 105 Detalle corte de pedestales y placas

Al realizar otra visita se observó que habían instalado las placas de concreto y pedestales sobre la losa de fondo del FAFa. Al verificar se encontró que estaban mal ubicadas por lo que se le pidió al maestro acomodar mejor las placas de tal forma que queden 5cm entre ellas y los pedestales separados a 0.30m como lo especifican los planos.

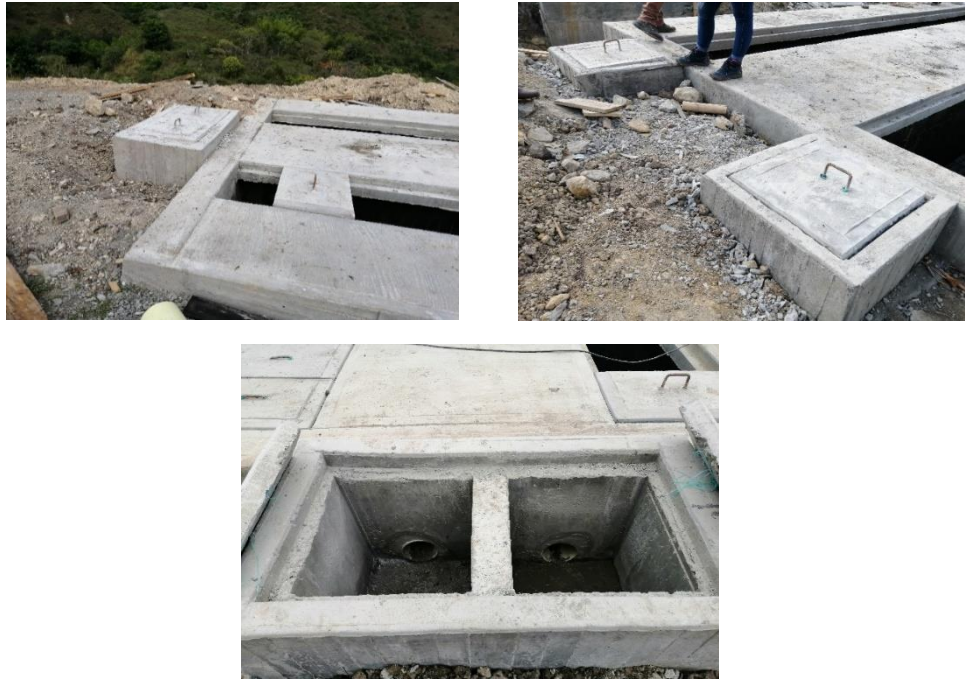
*Figura 110 Cajas de salida y entra tanque séptico y FAF*

Continuando con las visitas se observó que han fundido las cajas de entrada y salida para el tanque séptico y FAFA.

Finalmente se dio inició al llenado del tanque para realizar la prueba de estanqueidad.

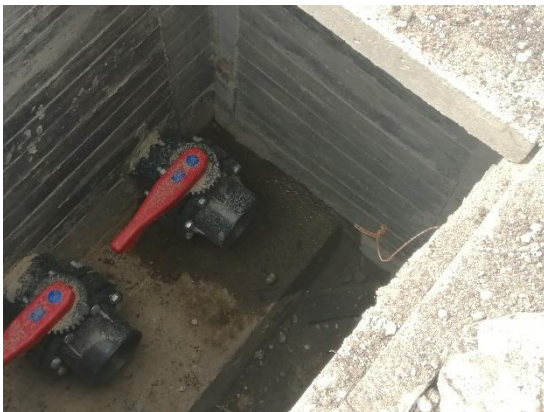
**Nota:** después del llenado, se observó que una de las líneas del tanque séptico y FAF presentó pérdida de agua, además la caja de válvulas tenía problemas de humedad. Una de las hipótesis que se planteó fue que, al momento de fundir los muros externos de la línea afectada sobre la losa de fondo, la cinta en PVC se pudo mover generando este problema. Se espera que después de impermeabilizar los muros y la losa de fondo se dé solución a esta situación para el buen funcionamiento del sistema.

*Figura 112 Humedad en caja de lavado*

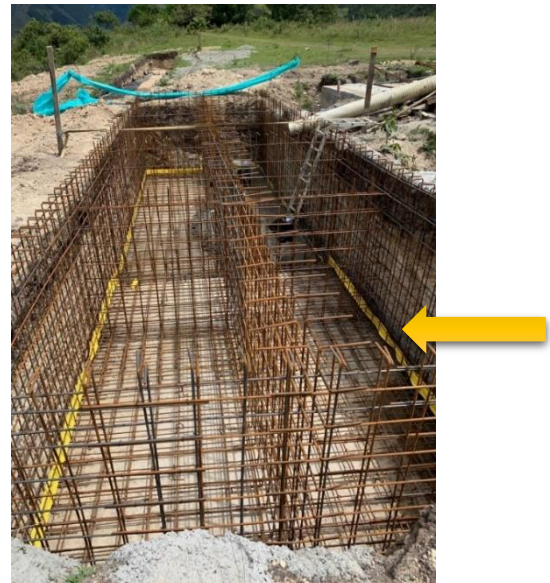
*Figura 111 Cinta en PVC*

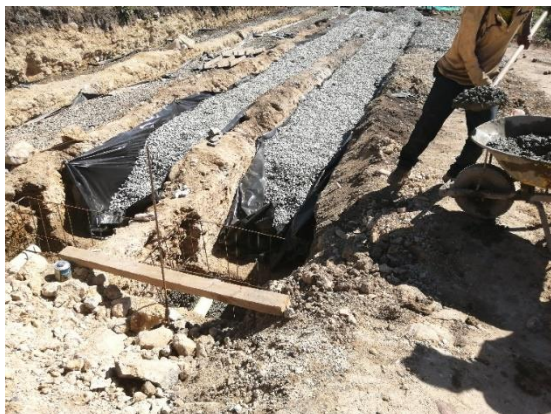
Figura 115 Excavación para biofiltros

Se procedió a inspeccionar la obra en donde se encontró que se ha realizado la excavación para los biofiltros y se ha instalado el lecho filtrante de grava de  $\varnothing$  entre  $\frac{3}{4}$ " y 1", la cual cuenta con una altura de llenado de  $h=0.70\text{m}$  como lo especifican los planos. Las cajas de entrada se encuentran ya fundidas aun sin desencofrar y las cajas de salida están en armado de aceros, se chequeó diámetro de la varilla y separación según lo establecido en los planos.

Por último, se autorizó la construcción de un muro en concreto ciclópeo de soporte lateral de 0.30cm de ancho por 4m de longitud, para el sostenimiento del biofiltro. También se autorizó realizar una excavación en forma de terraza de 0.80m de altura en la zona longitudinal derecha que bordea el biofiltro, para evitar derrumbes y taponamiento de los mismos que no permitan su normal funcionamiento.

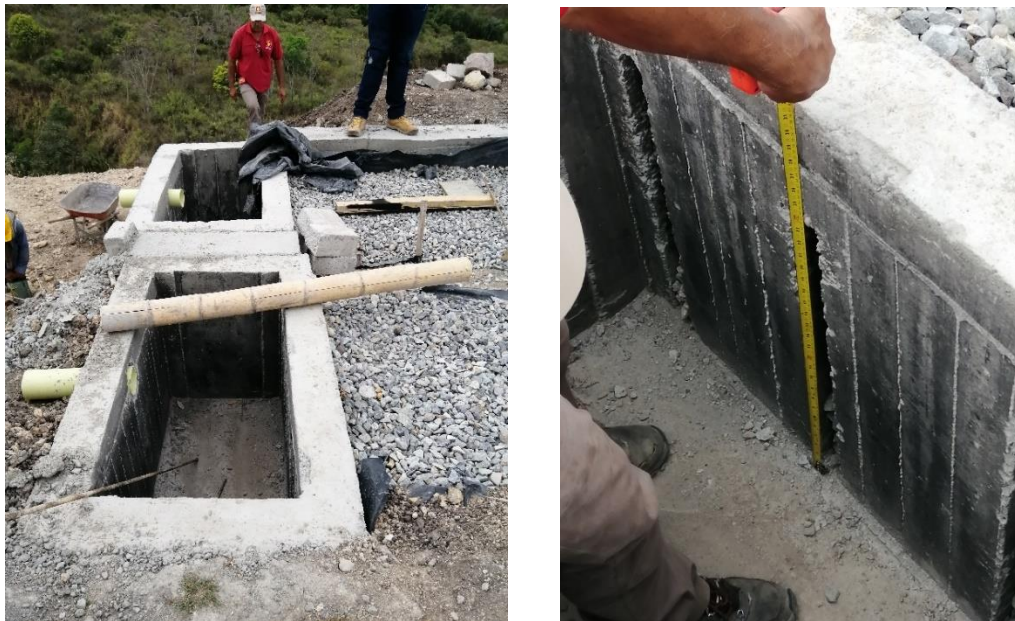
*Figura 117 Revisión medida cajas de entrada*

En la siguiente visita, al realizar la inspección se observó que habían fundido el muro de contención en concreto ciclópeo en los biofiltros cuyas medidas son de 4.5x 0.30x1.30mts. También se encuentran fundidas las cajas de salida de los biofiltros por lo que se procedió a verificar las dimensiones.

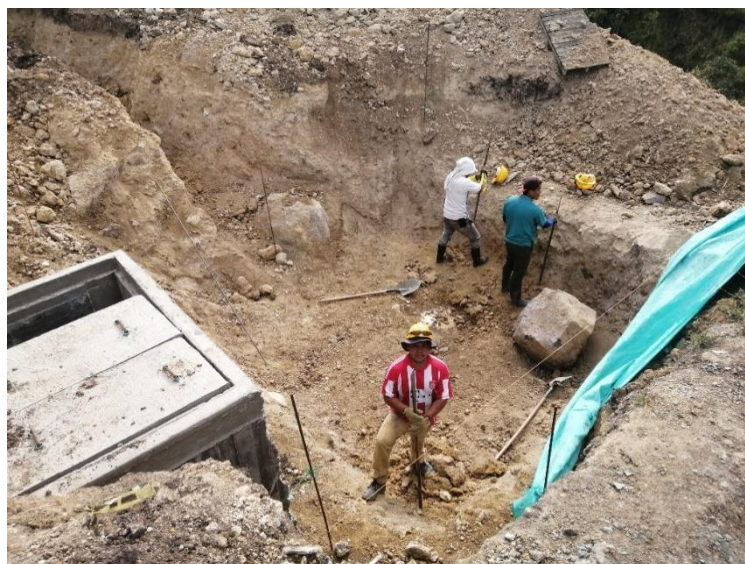
Figura 120 Excavación lechos de secado

Como se observa en la imagen, algunos de los oficiales y auxiliares de construcción no se encontraban con la indumentaria de seguridad industrial pertinente a lo cual se les hizo la observación.

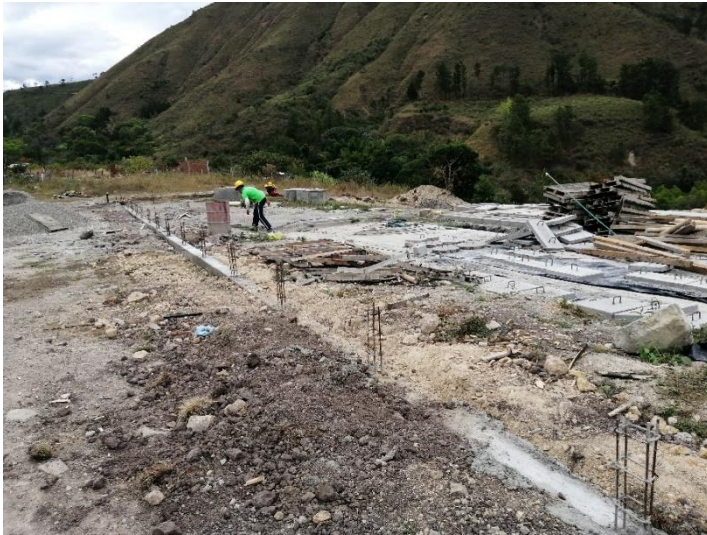
Figura 123 Viga de cimentación cerramiento

De acuerdo a la solicitud de la comunidad y efectuado el balance presupuestal, se autorizó realizar el cerramiento de la PTAR. El cerramiento contará con postes de madera, malla eslabonada, muro en ladrillo y una puerta de acceso de 1.5m de ancho para brindar mayor seguridad y evitar el acceso de personas hasta el lugar. Se observó que se ha fundido parte de la viga de cimentación de 0.20x0.20 y se han instalado los castillos para el resto de las vigas y columnetas. Se chequearon aceros y se recomendó centrar los castillos en el encofrado para que cumplan con el recubrimiento mínimo

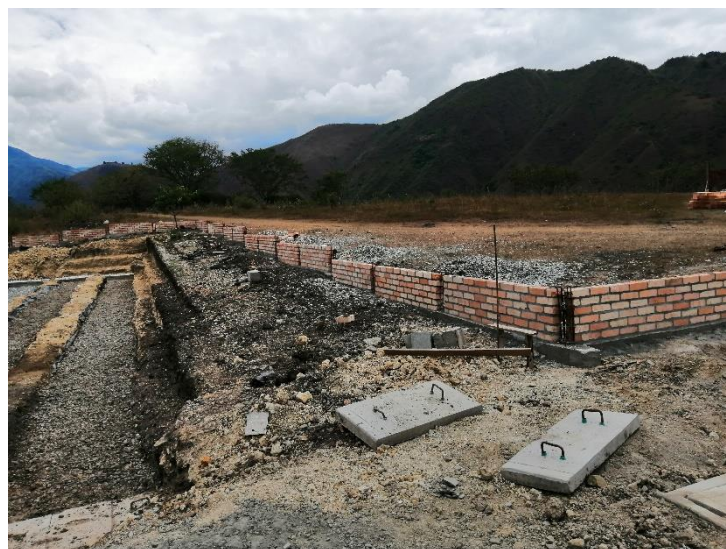
Figura 124 Cerramiento

Al finalizar la pasantía se realizó la última vivista al sitio. El avance de obra era del 80%, se observó que habían terminado la construcción de las cajas de los lechos de secado con sus cañuelas, fundición de gradas de acceso a los lechos, terraza de los biofiltros y el muro en ladrillo del cerramiento, el cual se verificó que estaba aplomo. Como recomendación final se le pidió al contratista manejar un adecuado ambiente de trabajo, puesto que en la obra se encontraban restos de material sobrante como maderas, papeles, etc...
