**APOYO AL ÁREA DE VIVIENDA DE LA CORPORACIÓN NASA KIWE EN
SUPERVISIÓN Y ASISTENCIA EN CONSTRUCCIÓN DE VIVIENDA SEGURA**

**Autor (a):
YENNY ALEXANDRA AGREDO DE LA ROSA
100411024401**

**Informe final de trabajo de grado, modalidad práctica profesional-pasantía
Requisito parcial para optar al título de Ingeniera Civil**

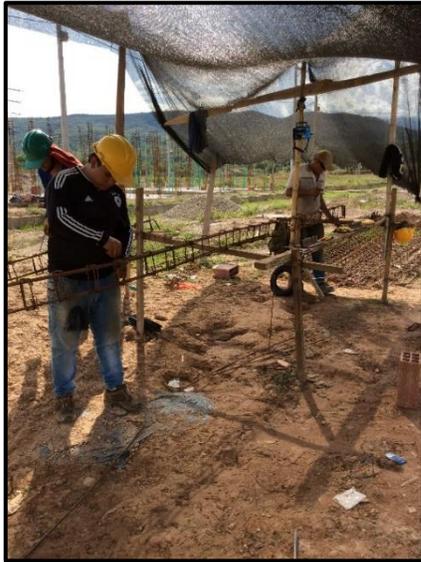
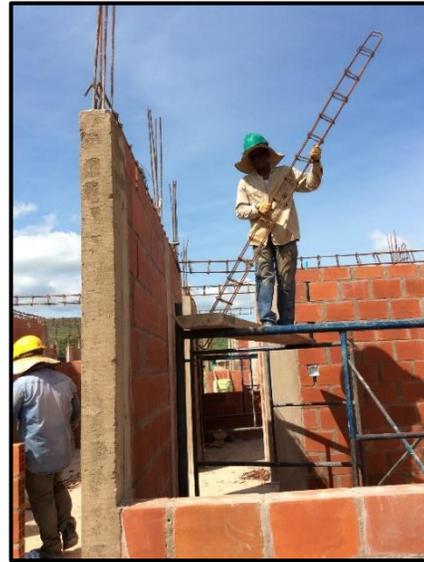
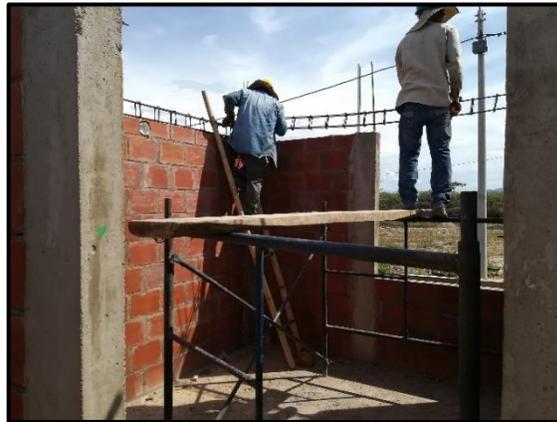
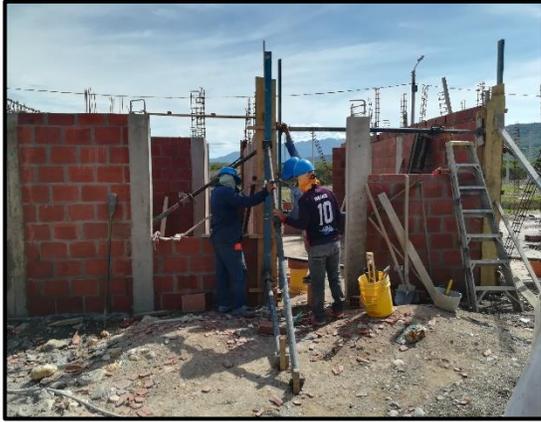
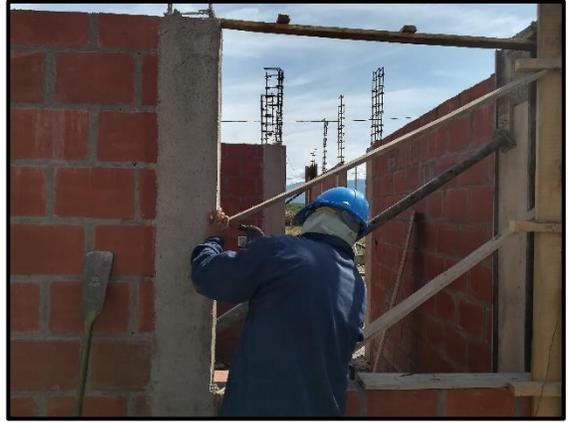
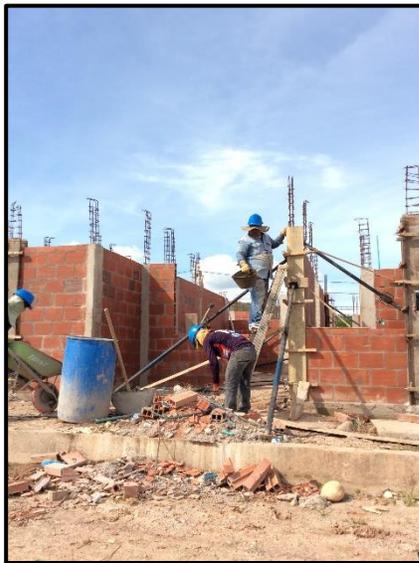
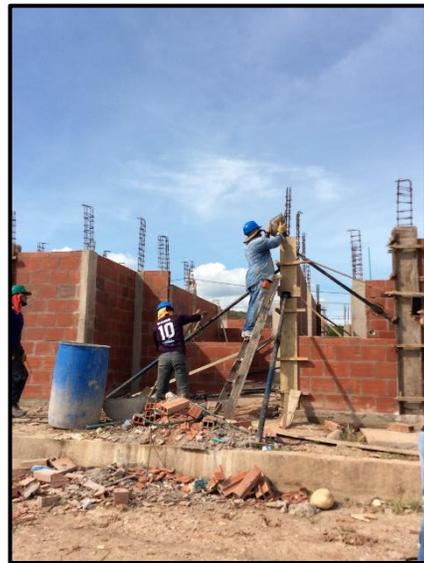
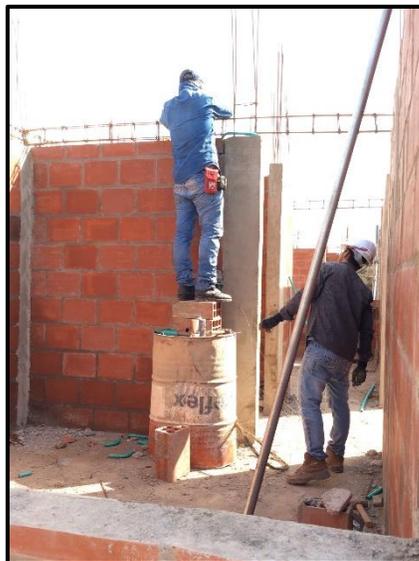
1. Presente en obra el siguiente personal:
Maestro de obra: James Vargas
Obreros: 15

- * 2 encargados de flejar aceros para vigas de amarre
- * 3 instalando aceros flejados de viga de amarre
- * 4 haciendo formaleta de vigas de amarre
- * 2 preparando mezcla para fundir columnetas y transportando
- * 2 vaciando concreto de columnetas
- * 2 instalando tubería para conexiones eléctricas

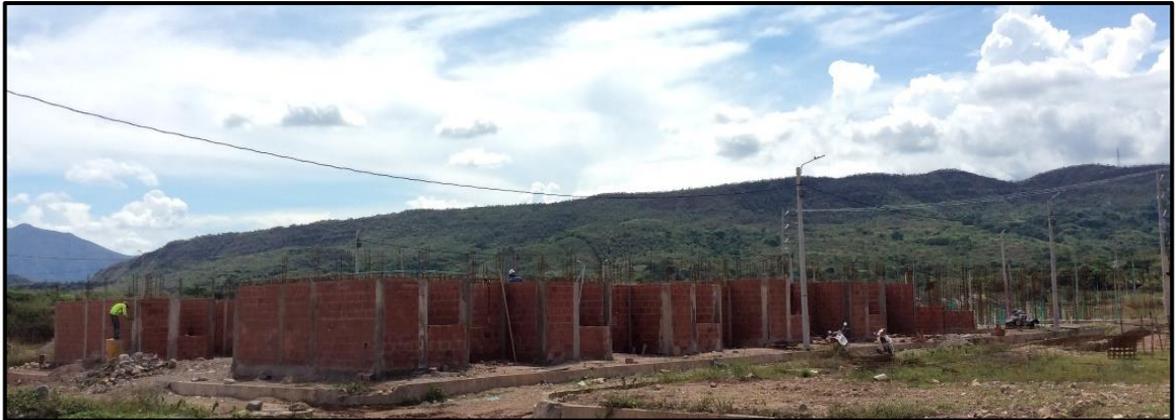
2. Se encontraron con muros levantados y columnetas fundidas los ejes A[2-3], A'[1,2], B[1,2,2',3], C[1,2,2',3] Y D[1,3] , 6 viviendas pertenecientes al primer bloque conformado por 9 viviendas.

Se encuentran con muros levantados y columnetas fundidas de ejes A[2-3], A'[1,2,], B[1,2,2',3], C[1,2,2',3] y D[1,2,3] , 5 viviendas pertenecientes al segundo bloque conformado por 10 viviendas.

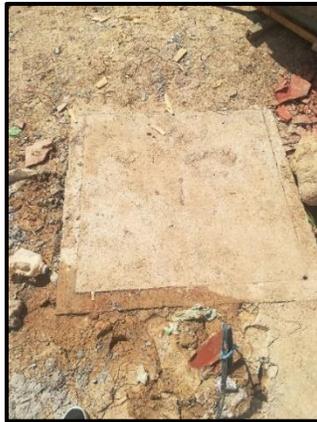
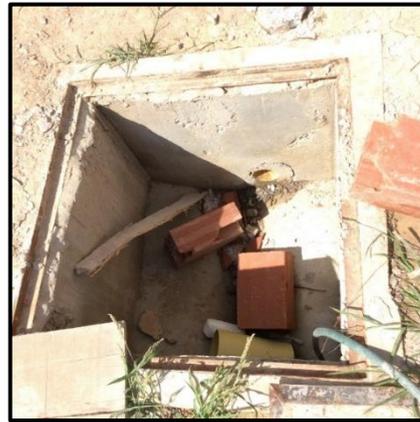
4. Realizada la inspección de cajas se identificó que 4 de las 19 están sin tapa

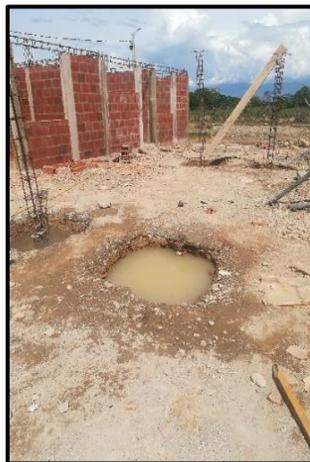
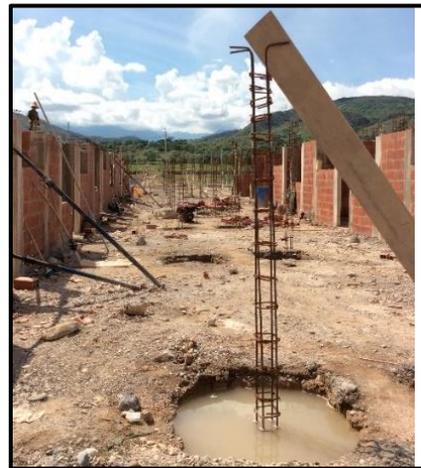
5. No se presenta la construcción de ninguna columna para la instalación de tanques de almacenamiento de agua. Se registra una altura de 2.9m

Observación: Área de la zapata inundada.

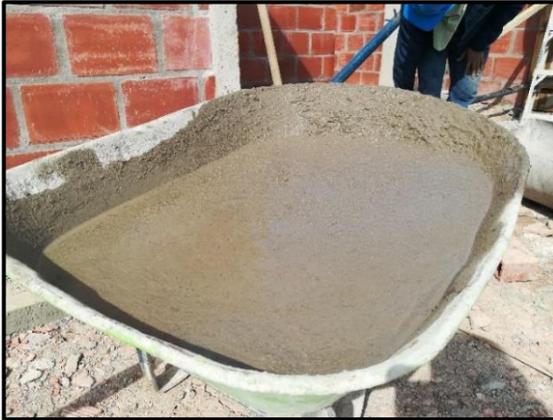
- Al analizar las características de la primera preparación de concreto, se evidenció un aspecto demasiado fluido, se dio aviso a los trabajadores para que mejoraran la mezcla, y la respuesta dada es que la interventoría periódicamente revisa el estado de la mezcla y lo ha admitido así.

Se solicitó los ensayos de laboratorio que justifiquen que la dosificación del concreto cumpla con las especificaciones dadas por el diseño.

Observación: No hay bitácora de obra.

1. Tener material en obra para que no queden incompletas las actividades propuestas
2. Manejar bitácora en obra y ensayos de laboratorio
3. Disponer de un espacio propio de seguridad y salud en el trabajo, con el manual que se debe de seguir de: higiene, seguridad, comportamientos personales y laborales

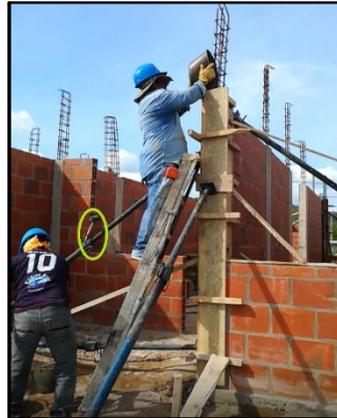
- La vibración del concreto se realiza de manera manual mediante una porra neumática.

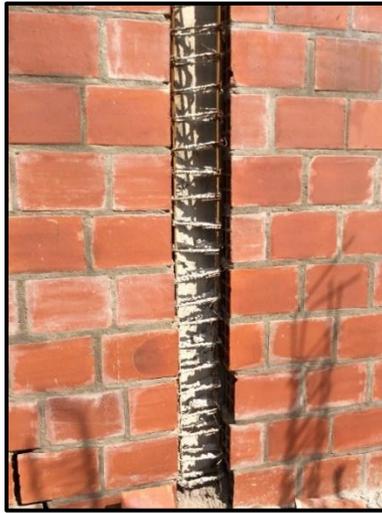
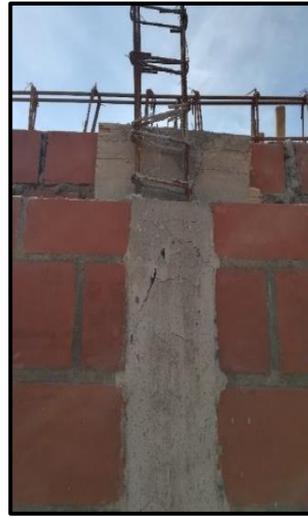
- Las formaletas de las columnetas entre juntas de dilatación no son extraídas, esto no induce a que las columnetas no trabajen de manera adecuada, ya que con el paso del tiempo la madera se daña, pudre y desaparece.

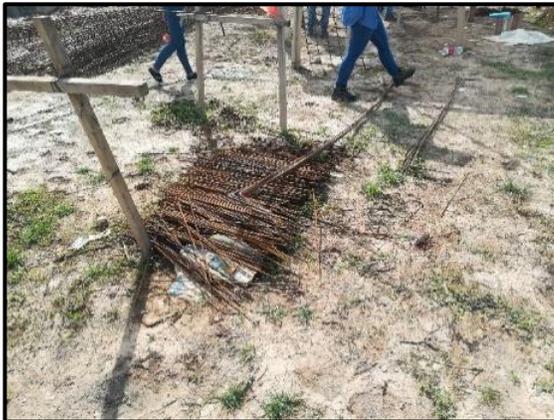
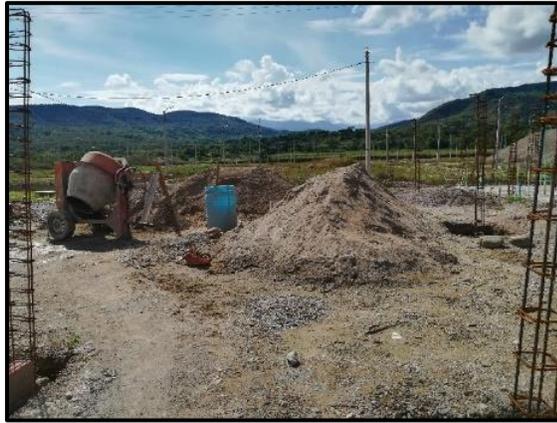
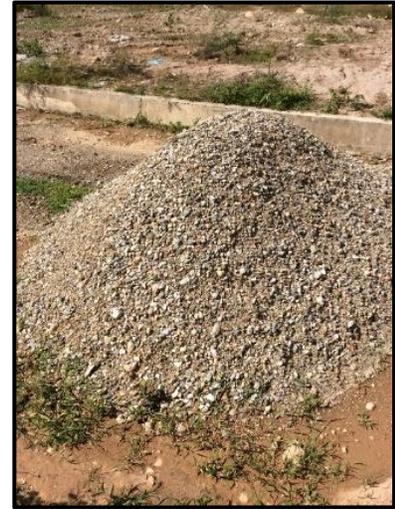
9. Se identifica un mal almacenamiento de materiales granulares y finos, acero y ladrillo existente, se encuentran expuestos a los cambios climáticos, y se da paso a un proceso de oxidación en el acero y de contaminación de partículas orgánicas e inorgánicas en los agregados.

Observación: Acero visiblemente oxidado

Material granular regado en las pilas de acopio.

Ladrillo húmedo y cuarteado.

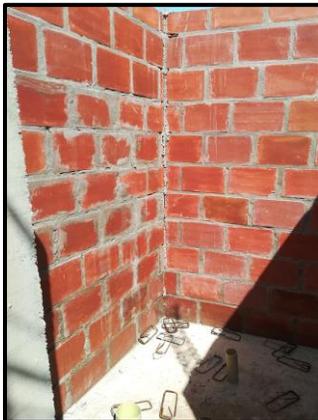
10. El acabado del ladrillo dispuesto en zona de baños se encuentra pobre en mortero y quebrado en las juntas.

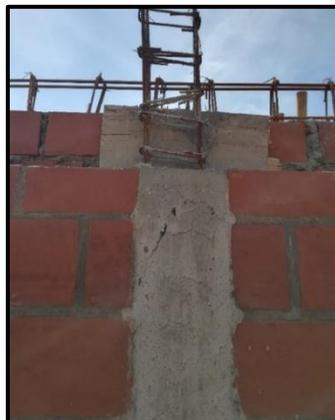
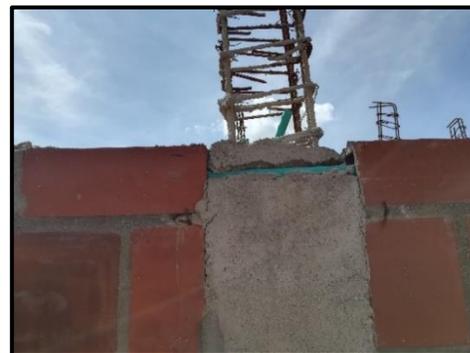
11. Las columnetas ya fundidas en concreto presentan hormigueros y fisuras, la segregación y la distribución de partículas no uniforme.

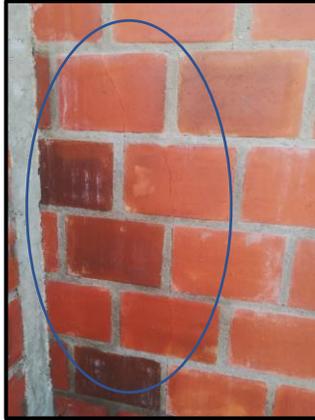
12. Presencia de fisuras verticales en muro de ladrillo

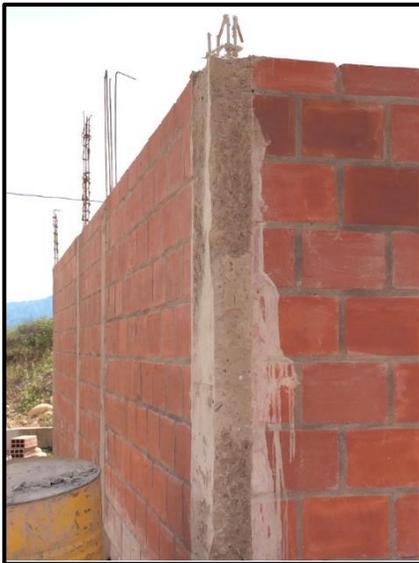
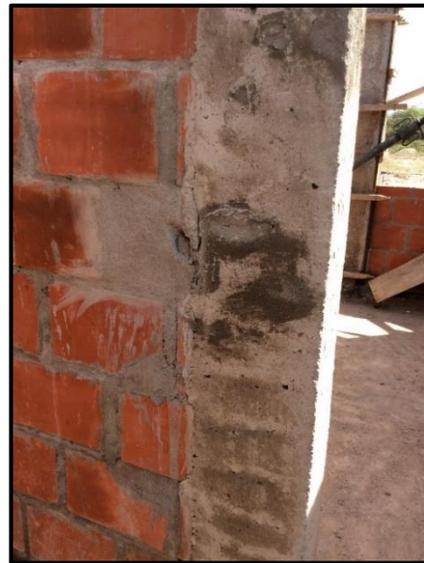
13. Se identifican imperfecciones en las columnetas presentes por el inadecuado proceso de colocación de formaleta, la lubricación de esta y su estado, mezclado, transporte demasiado largo con vibraciones que hace sedimentar las partículas.

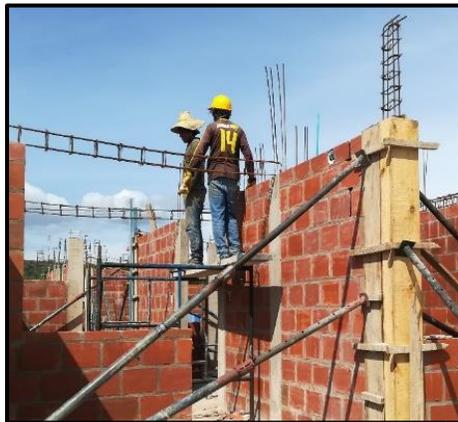
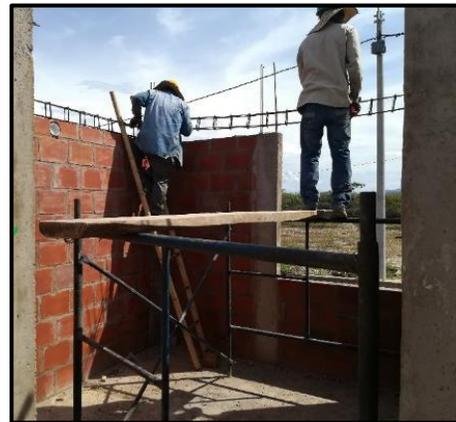
16. No hay uso de elementos de control de trabajo en alturas y equipos de protección personal contra caídas.

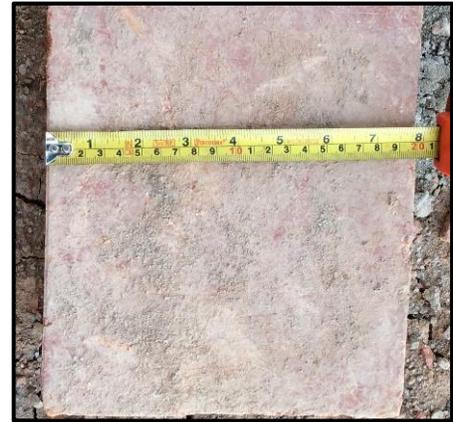
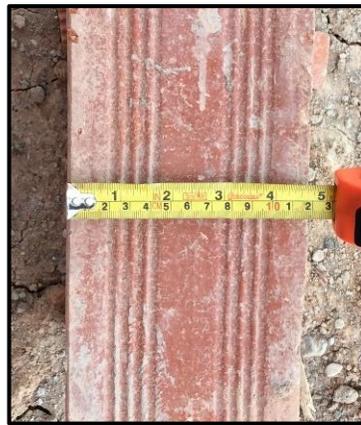
17. El ladrillo utilizado se presenta con características físicas no similares en cuanto a color y textura, las medidas trabajadas corresponden a las dadas por el diseño.

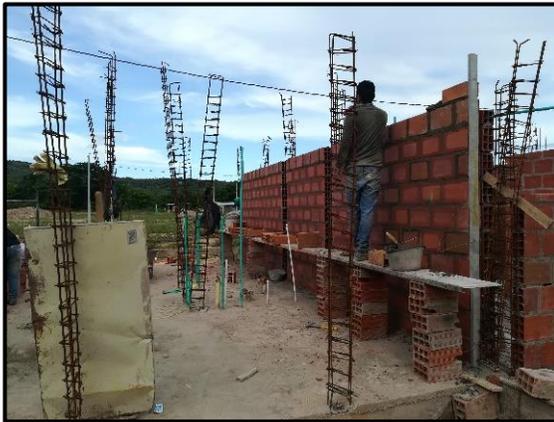
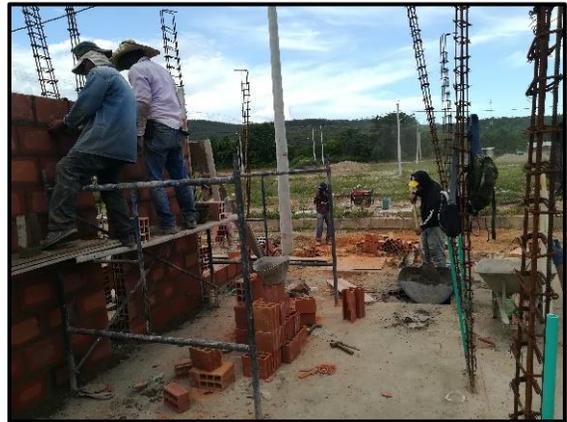
1. Presente en obra el siguiente personal:
Maestro de obra: James Vargas
Obreros: 10

Todos los obreros presentes en obra, están realizando trabajo de pega de ladrillo

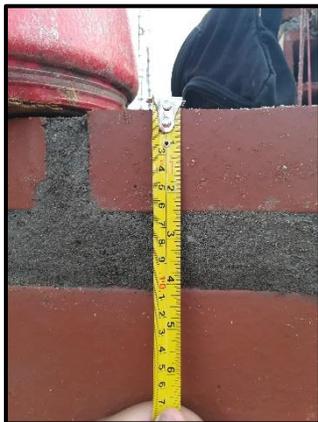
2. Se hace chequeo de espesores en el mortero de pega y se evidenció que no se está cumpliendo con las especificaciones dadas, el mortero de pega encontrado fue de 4.5 cm y el diseño está de 1.5cm

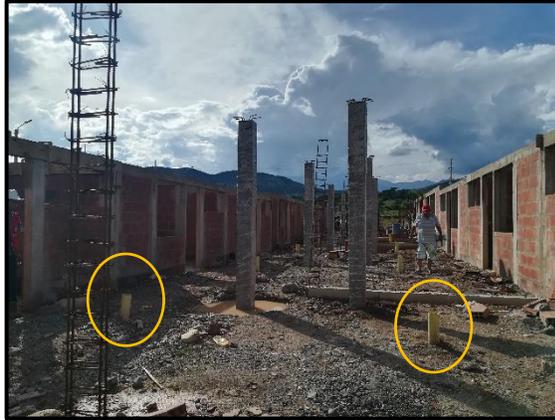
3. Instalación de toda la tubería para aguas lluvias del proyecto

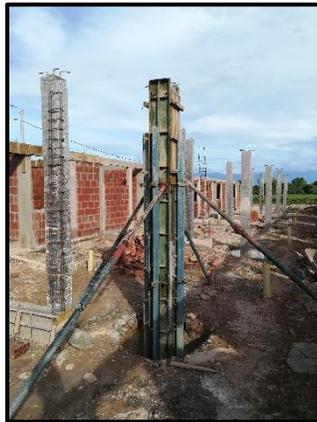
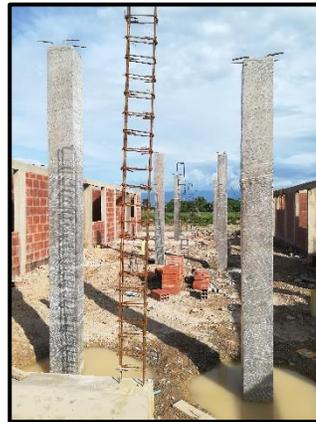
4. Se encuentran fundidas 11 columnetas para tanque de almacenamiento, la fundición de estas se realizó utilizando formaletas de una dimensión de 0.25m x 0.25m.

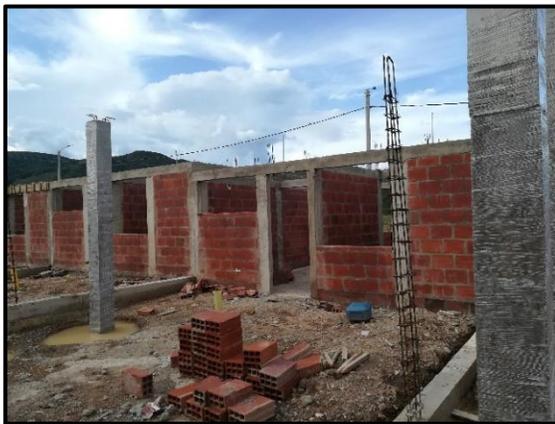
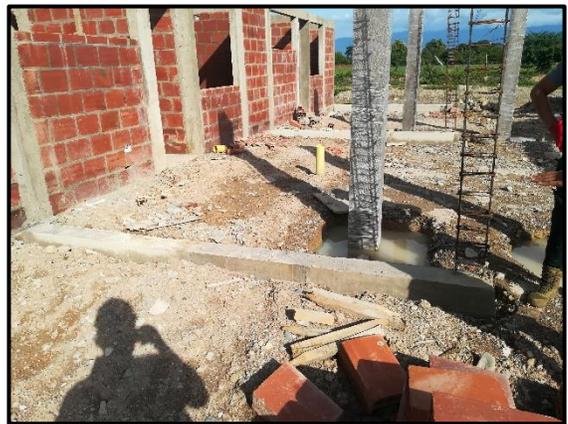
5. Fundidas 8 vigas de cimentación para muros divisorios entre cada vivienda y formaleta de 10 vigas más

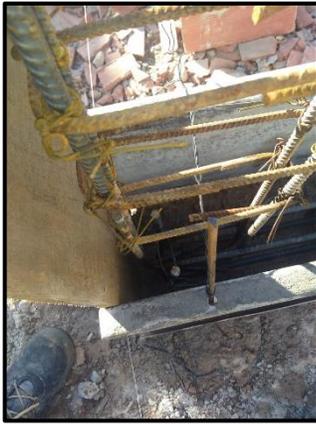
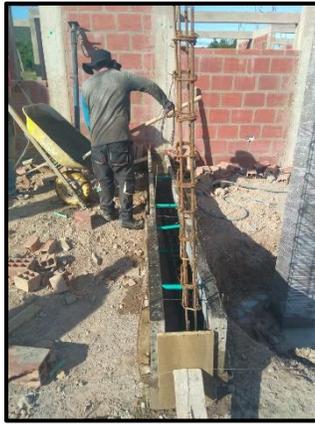
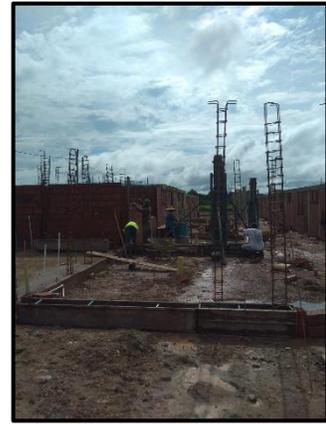
6. Persiste la mala disposición de materiales, se encuentran expuestos a la intemperie tanto los agregados como el acero. El cemento se encontró dispuesto sobre ladrillos y un plástico.

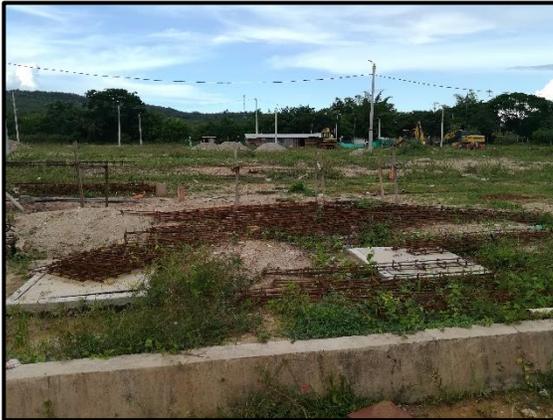
7. No se evidencia el uso de elementos de protección personal como casco, gafas, guantes y tampoco el uso de elementos contra caída. Hay personas ajenas a la obra dentro de ella.

2. Exigir al ingeniero contratista las medidas de seguridad de los trabajadores.

3. Disponer de un espacio propio de seguridad y salud en el trabajo, con el manual que se debe de seguir de: higiene, seguridad, comportamientos personales y laborales.

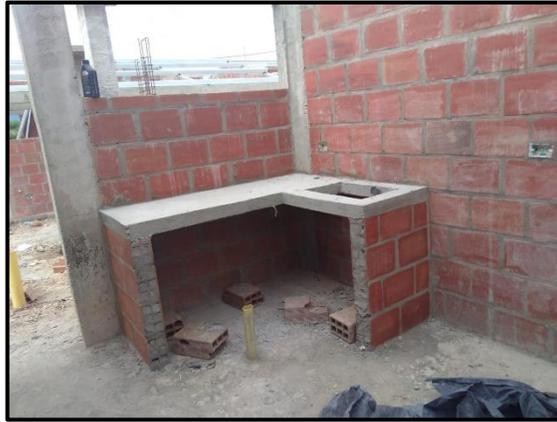
Estado actual de viviendas, obra ejecutada a 95%

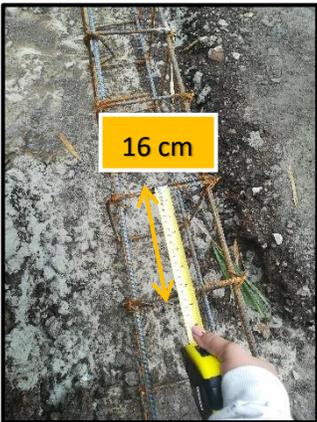
Vivienda 1 y Vivienda 2

En la vivienda 3 se encuentra dispuesto el acero de las vigas de cimentación y unos castillos para las columnetas.

Los ganchos están siendo dispuestos en una sola dirección creando una línea de falla en la cimentación, adicional a eso no tiene continuidad el acero en las esquinas de los castillos, dejando así, la función de la estructura trabajando por separado y no en conjunto como lo indican los planos del diseño.

La distancia exigida en el diseño entre estribos es de 12.5cm, en obra se constata una distancia de hasta 16cm.

Los materiales están dispuestos algunos bajo techo y otros al aire libre dando paso a la contaminación de esté y al sometimiento de la lluvia y el viento.

Se da aviso al contratista y al maestro para que corrija lo estructural y no se autoriza la continuación sin que esto se haya solucionado, se da como recomendación el manejo más amable con los agregados granular y fino, para no tener que verse obligados a su limpieza o posible deshecho de ese material.

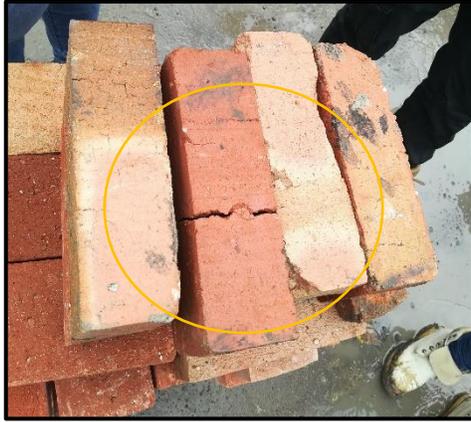
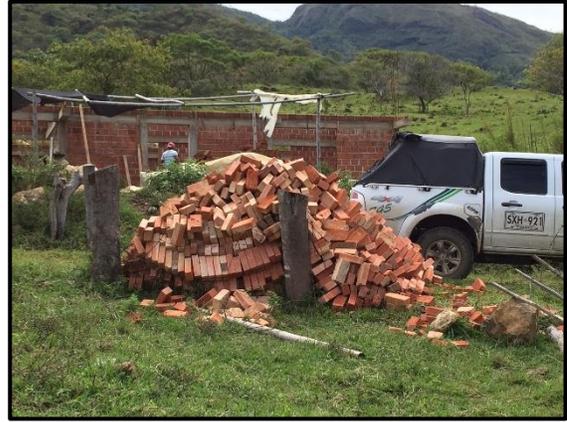
Vivienda 5

Presencia de 2 muros externos y 1 interno de la vivienda y están dispuestos todos los aceros de las columnetas, algunas sin estribos aún.

Las columnetas que se encuentran con estribos están respetando la distancia respectiva dada por el diseño.

Se solicita intervenir el talud que está a menos de un metro y evitar un desmoronamiento que conlleve daños en los muros después de finalizados o accidentes al personal que se encuentra en obra.

El mortero de pega de los ladrillos está de medidas diferentes y los ladrillos presentan fisuras en sus caras e irregularidades en los que están pegados.

La disposición del material está expuesta a la intemperie, se solicita tender un plástico sobre el material y librarlo de la lluvia y viento además de materiales orgánicos presentes en obra.

El ladrillo no está almacenado al inicio de manera ordenada, exponiéndolo a sobrecargas que ocasionan fracturas en sus caras inclusive la fracturación total del ladrillo, al llevarlo a obra se acomoda en bloques y se cubre de la lluvia.

1. Trabajar con mayor personal en cada vivienda
2. Disponer los ganchos de los estribos en secuencia y no por el mismo lado.
3. Planear entre contratista y beneficiario la adecuación de los taludes existentes en los lotes
4. Mantener el agregado cubierto y aislado del suelo por medio de plástico, o madera.
5. Organizar los ladrillos de forma uniforme apenas se haga el descargue de este, y solicitar cambio porque no hay uniformidad de características físicas
6. Respetar las medidas del mortero de pega y pegar ladrillos uniformes y con sus lados completos

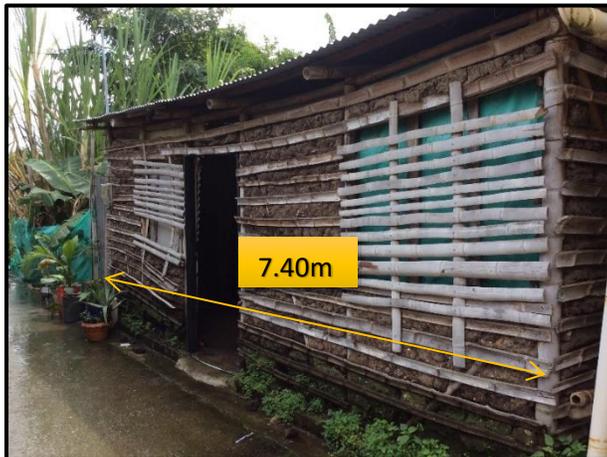
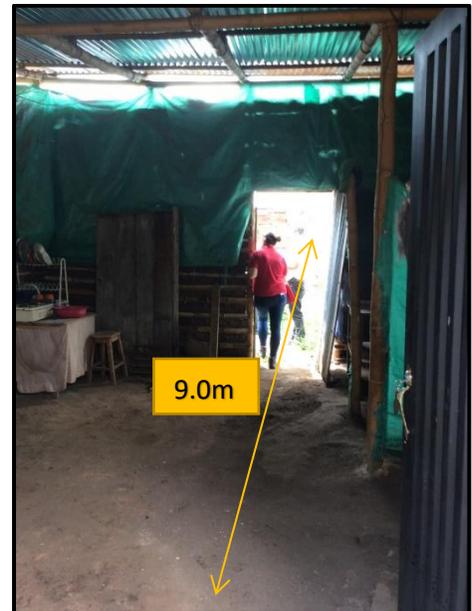
ii. LOTE 2

El lote en zona segura se encuentra en zona urbana en el barrio El Jardín en la dirección carrera 3 # 6-12 interior 4, tiene un área de 66.6 m².

Se pudo identificar que el lote visitado dispone de servicios de acueducto, alcantarillado, electricidad y gas domiciliario.

El lote requiere retiro de material vegetal y adecuación del terreno, en el lote hay construida una vivienda inhabitada en bahareque y esterilla, la usuaria está dispuesta a la demolición total. Tiene escrituras públicas que la constatan como propietaria del lote.

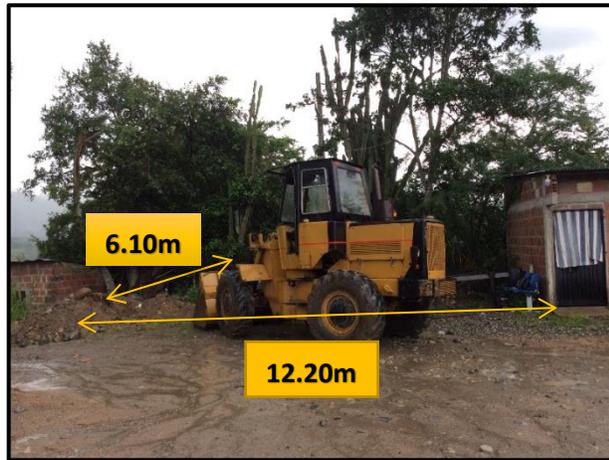
iii. LOTE 3

El lote de 2000m² en zona segura se encuentra en El Higuerón, punto que se dispondría para la ejecución de la vivienda tiene un área de 74.42m².

Se pudo identificar que el lote visitado dispone de electricidad, no tiene acueducto, pero maneja bombeo del río Páez sin concesión de la CAM (hace parte de un proyecto para recibir baterías sanitarias por parte de la alcaldía) y no cuenta con alcantarillado, suficiente espacio alrededor para pensar en la posible construcción de pozo séptico, se bombea agua del río Páez.

El lote está en zona de cultivos y ganadería. Vía de acceso sin pavimentar y dentro del lote global se encuentra una trituradora.

El lote requiere retiro de material vegetal y adecuación del terreno, en el lote hay construida una vivienda en bareque y esterilla, la usuaria está dispuesta a la demolición total, pero deja como observación que se le respete el baño, ducha y tanque de lavado de ropa que está por fuera en el área de patio.

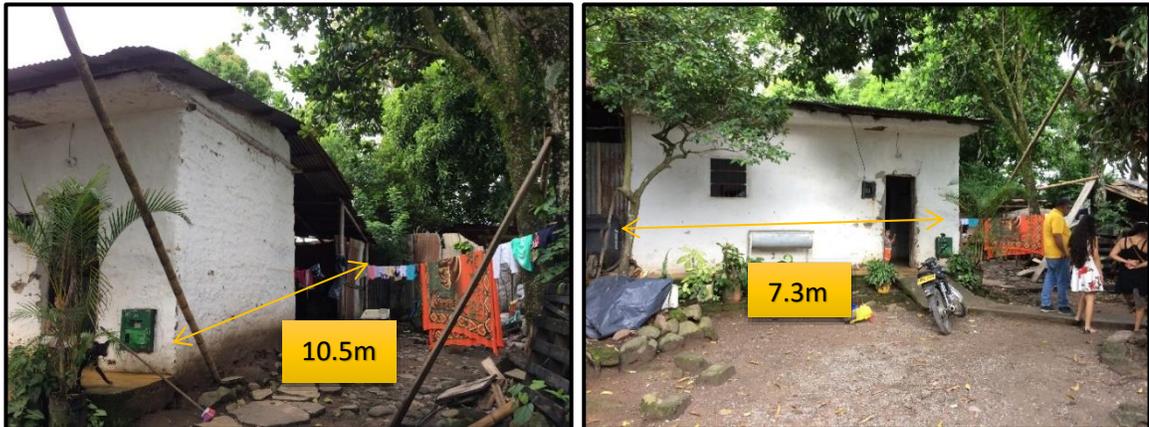
iv. LOTE 4

El lote en zona segura se encuentra en zona urbana, en el barrio Amaya en la dirección manzana 7 calle 5 # 5-30, el punto que se dispondría para la ejecución de la vivienda tiene un área de 76.65m².

Se pudo identificar que el lote visitado dispone de servicios de acueducto, alcantarillado, electricidad.

El lote requiere retiro de material vegetal y adecuación del terreno, en el lote hay construida una vivienda en la que habita la señora María Lucila, una hija y tres nietos, la vivienda es de adobe y piedra, la señora está dispuesta a la demolición total. Tiene escrituras públicas que la constatan como propietaria del lote.

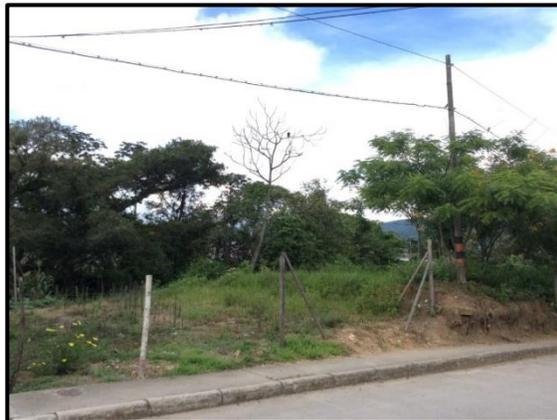
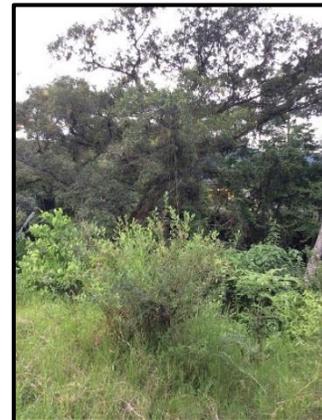
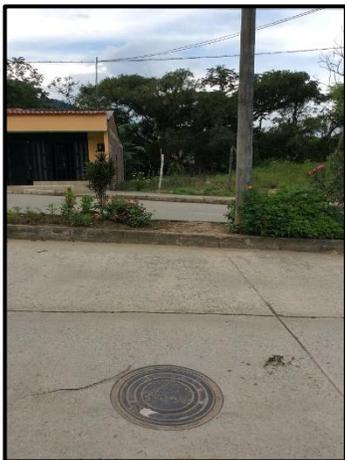
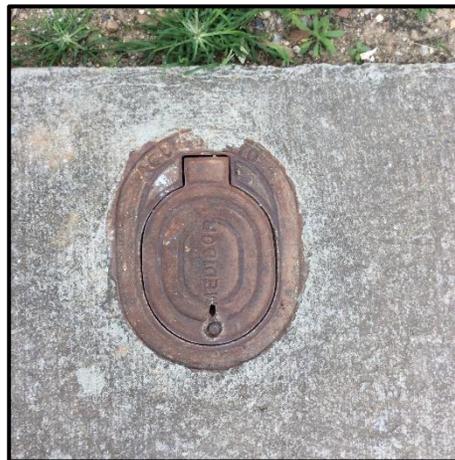
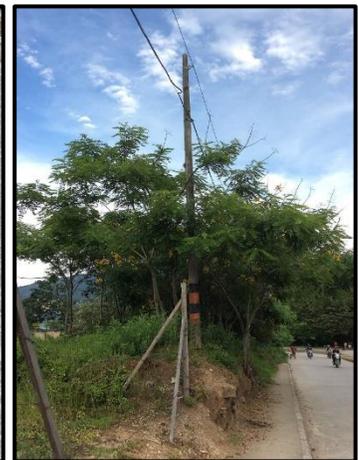
i. LOTE 1

El lote cuenta con una acometida hidráulica, postes de electricidad, y conexión a alcantarillado.

El lote requiere obras de estabilización y adecuación del terreno. Para remover material vegetal presente como árboles y arbustos se debe de tener permiso del CAM.

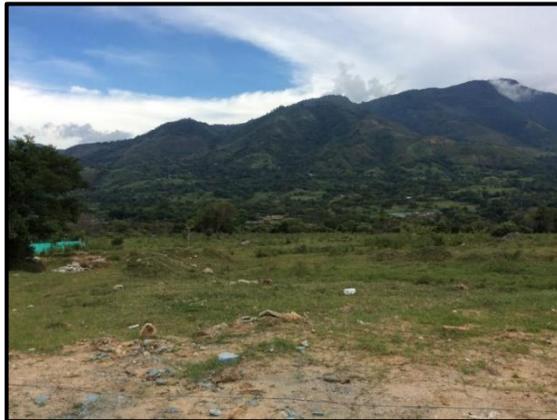
ii. LOTE 2

Se encuentra en zona rural, donde la administración propone a la Corporación Nasa Kiwe que se realice un proyecto para más de 12 viviendas.

Existe un pozo séptico dentro del área para todo el proyecto, este está por encima del nivel del lote que se dispondría para la construcción de las viviendas.

Tiene como uno de los linderos, una planta de tratamiento de aguas residuales.

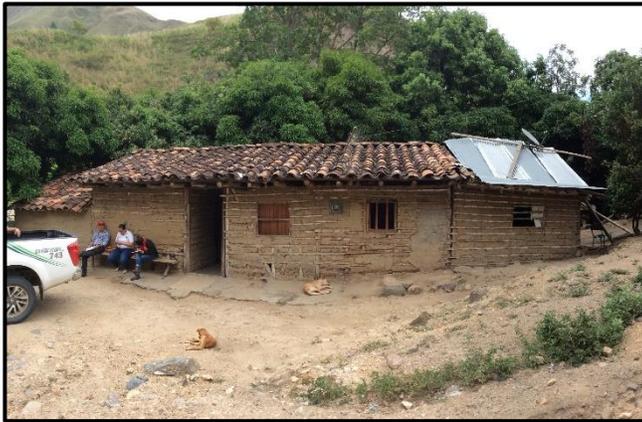
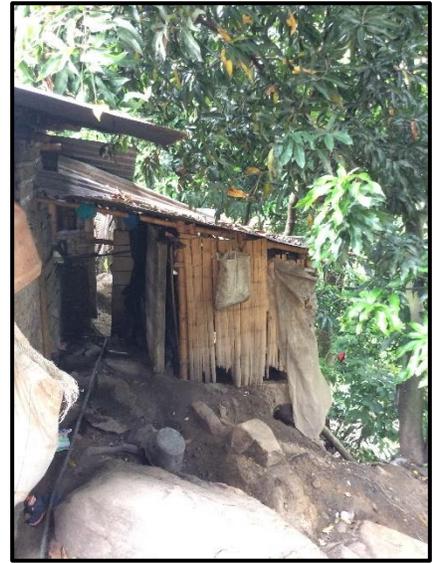
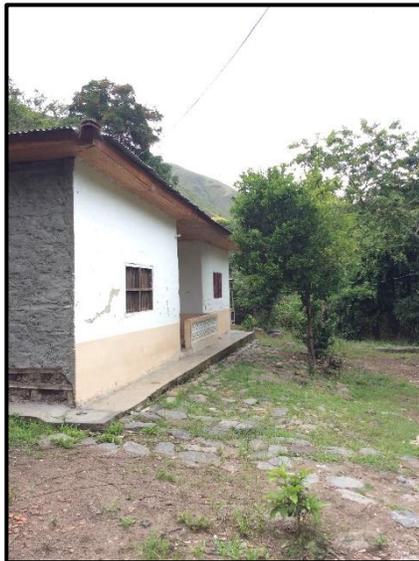
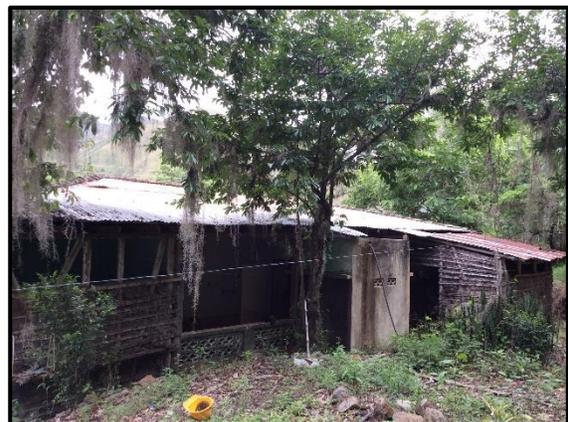
Se realizó la visita a familias en zona de riesgo por flujo de lodo al estar asentados en cercanías del río Páez en el departamento del Huila.

La encuesta se realizó a familias de la vereda Laderas y Bajo Patito en el municipio de La Plata. Con el siguiente registro fotográfico general se muestran las condiciones y las características de las viviendas encontradas.
