INTERVENCION COMO AUXILIAR DE INGENIERIA EN LA GESTION DE
INFRAESTRUCTURA EN EL AREA DE VIVIENDA EN LA CORPORACION NASA
KIWE

INFORME FINAL DE PRACTICA PROFESIONAL PARA OPTAR AL TITULO DE
INGENIERO CIVIL

PRESENTADO POR:
ALEJANDRO JOSÉ PILAQUINGA ZUÑIGA
CÓDIGO: 100414010799

UNIVERSIDAD DEL CAUCA
FACULTAD DE INGENIERÍA CIVIL
DEPARTAMENTO DE VIAS Y TRANSPORTE
PROGRAMA DE INGENIERÍA CIVIL
POPAYÁN, ABRIL 2019

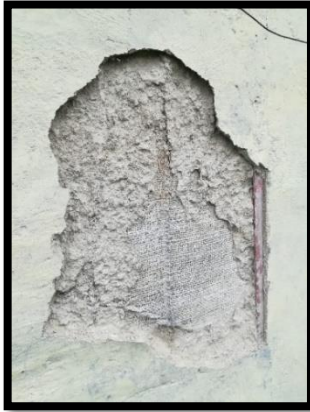
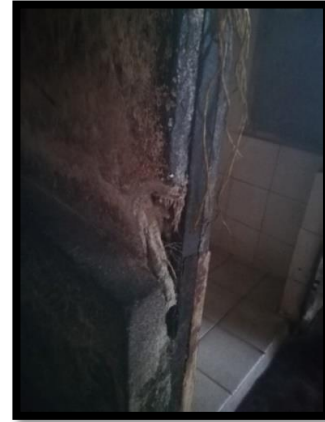
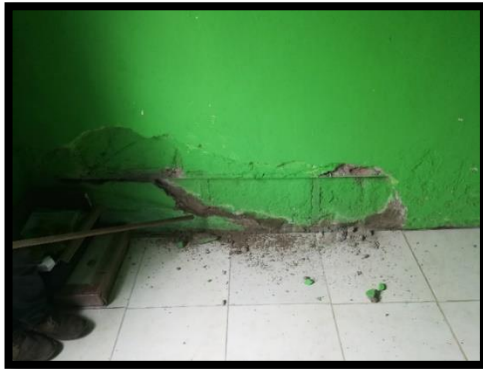
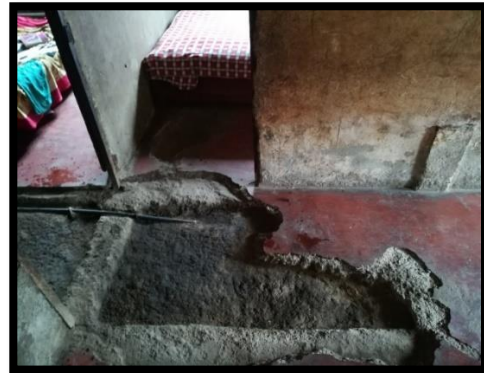
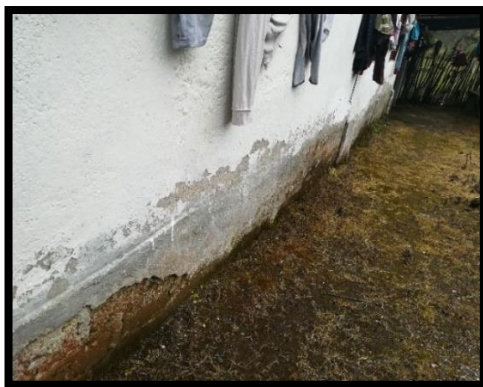
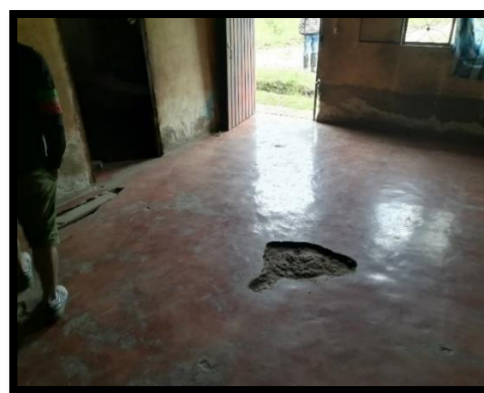
Viviendas en estado precario

correspondiente a la parte de Anexos se presentan las fichas técnicas utilizadas para la ejecución de este proyecto .
Registro fotográfico	Se realizó un registro fotográfico de los daños presentados en las viviendas con el fin de identificar los principales problemas presentados. Se aclara que no todas las viviendas presentan dichos problemas mencionados ,ya que algunas han recibido mantenimiento por parte del propietario y se encuentran en un excelente estado de habitabilidad.
Identificación de problemas	Después de hacer un análisis de las viviendas que han sido escogidas aleatoriamente se pudo determinar que la mayoría de estas presentan daños por humedad, como deterioro de muros y pisos, por contacto directo del elemento muro con el suelo, algunas por cubierta en condiciones precarias, pero en su gran mayoría los muros sufren deterioración por falta de mantenimiento.

9.1.2. Una vez determinados los problemas presentados en las viviendas se procede a crear un plan de mantenimiento (correctivo) de viviendas, este plan de mejoramiento provee beneficios a los usuarios de las mismas, pues busca minimizar las fallas de los elementos que la componen, sobre todo en los muros, debido a que estos se encuentran en un grave estado de deterioro por humedad debido a la falta de mantenimiento de las mismas.

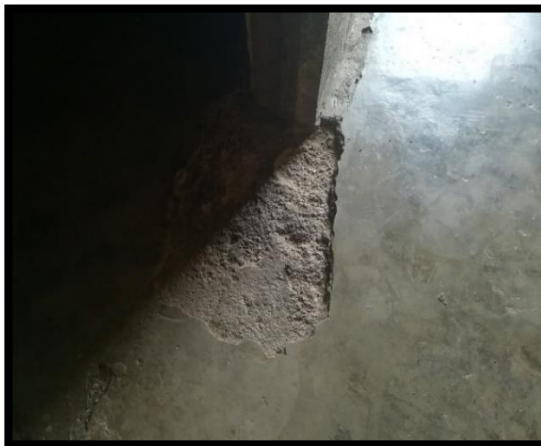
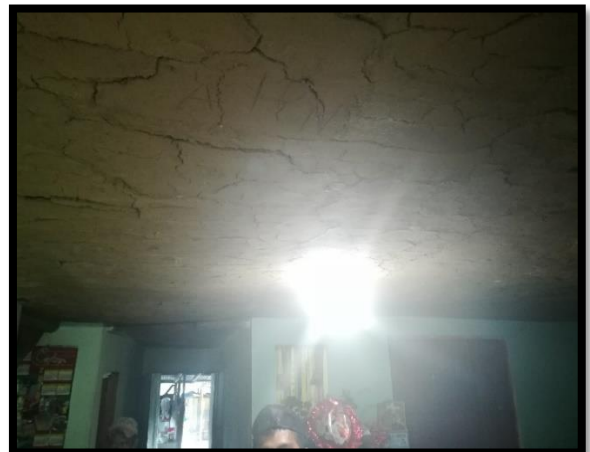
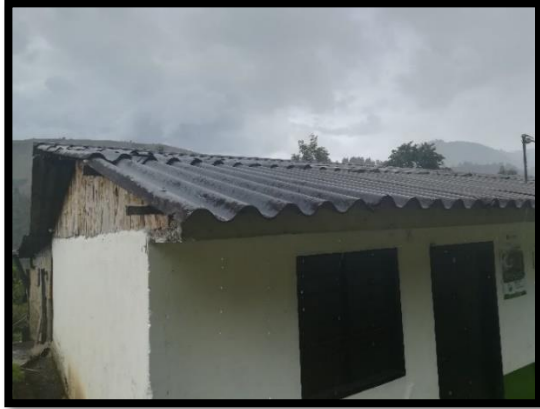
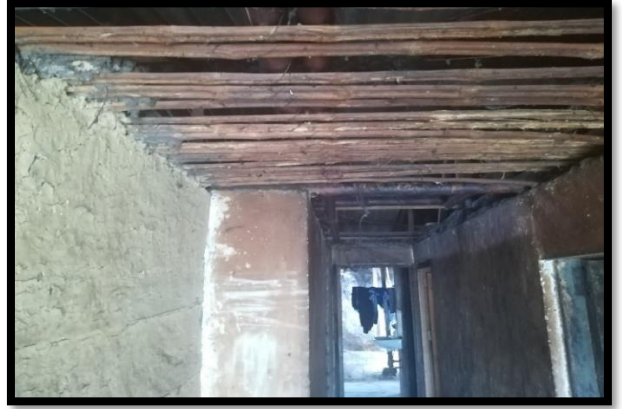
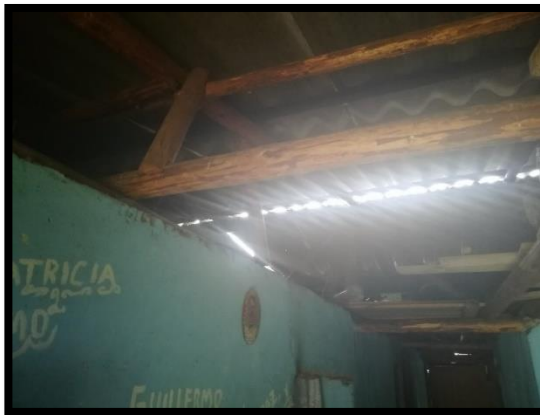
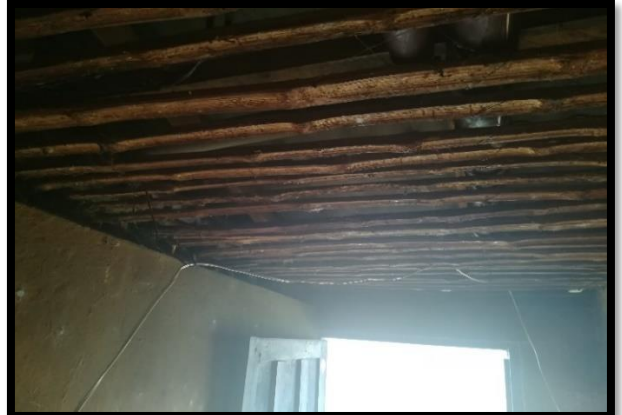
Mediante la visita realizada se identificaron cada uno de los problemas presentados, los cuales se manifiestan en cada una de las viviendas de esta vereda, en algunas de estas se exceptúan uno que otro de los problemas identificados debido a que algunos beneficiarios han realizado mantenimiento preventivo como se aclara a continuación. Los problemas encontrados fueron:

- 1) Grave estado de deterioro en la madera que soporta los muros (parales).
- 2) Deterioro de la estructura de la cubierta, en raíz de este problema algunos beneficiarios han cambiado el material de dicha estructura de Pino y Guadua a madera acerrada.
- 3) Mal estado del cielo raso en las viviendas (desplome) que cuentan con este, se resalta que dicho cielo raso no fue construido por la CNK, este fue construido por los beneficiarios implementando barro.
- 4) Deterioro de la teja implementada en la cubierta la cual fue originalmente en Zinc, a raíz de esto la comunidad ha ido apoyando a los beneficiarios para lograr un cambio a una teja de eternit.
- 5) Estado precario del piso, se evidencia un levantamiento y desgaste del mismo.

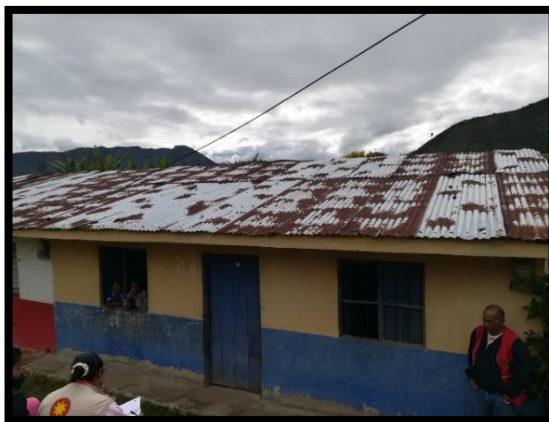
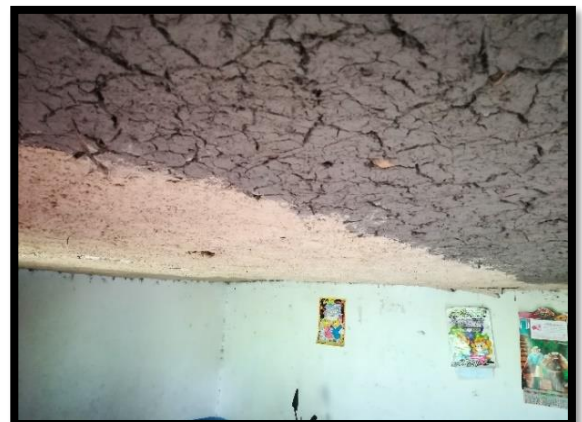
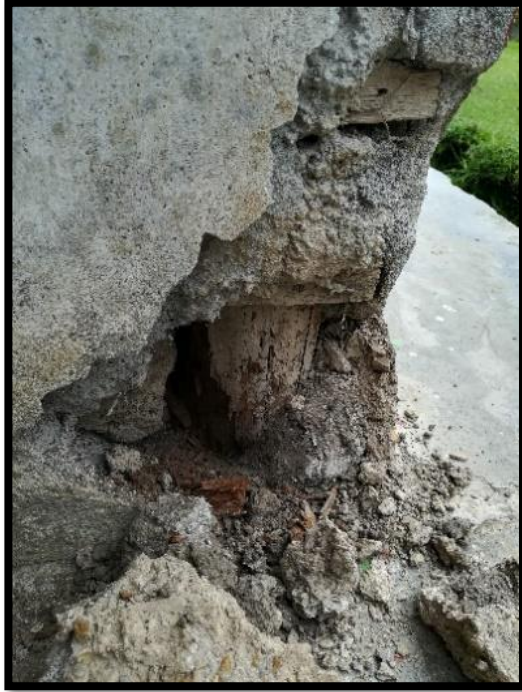
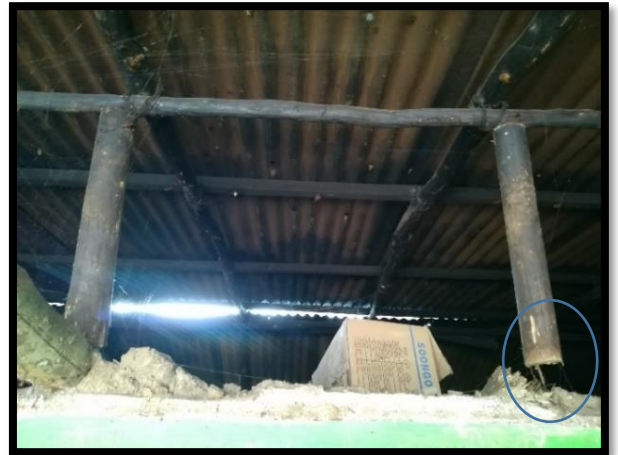
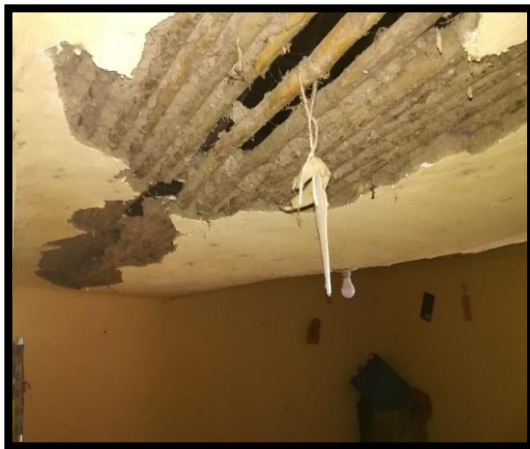
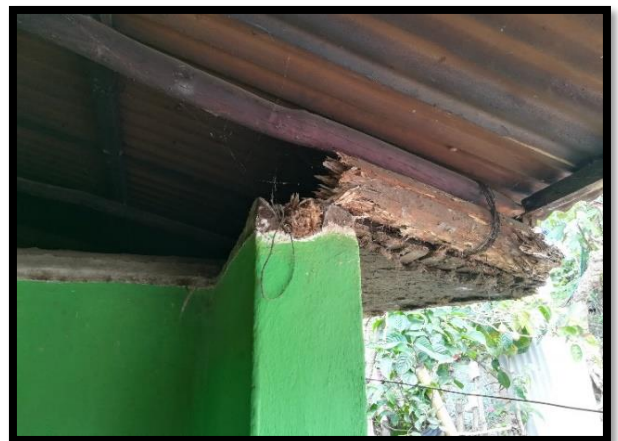
Vereda Chinas

1. Grave estado de deterioro en la madera que soporta los muros (parales), donde la madera implementada originalmente fue guadua y pino.
2. Deterioro de la estructura de la cubierta, la cual fue originalmente construida con Pino y Guadua, una de las aclaraciones expuestas por la gente de la comunidad es que al momento de realizarse la construcción de estas viviendas no alcanzó la madera que se iba a implementar para realizar la estructura de la cubierta, razón por la cual se utilizó madera redonda de la zona, en el registro fotográfico se evidencia la utilización de otro tipo de madera.

4. Deterioro de la teja implementada en la cubierta la cual fue originalmente en Zinc, a raíz de esto un solo beneficiario realizó el cambio a una teja de eternit.

5. Estado precario del piso, se evidencia un levantamiento y desgaste del mismo.

Debido a la errónea construcción de la cimentación de las viviendas y el costo tan grande que generaría la demolición del elemento muro se logró identificar que la solución más óptima a emplear para dar ejecución a este proyecto de mantenimiento ,es la demolición y construcción de cada una de las viviendas que pertenecen a este resguardo, se resalta que al realizar la determinación de los costos que generaría la re-construcción de las viviendas se estaría presupuestando el reemplazo de la teja de la cubierta ,cubriendo así las necesidades identificadas en las distintas veredas del municipio de Páez.

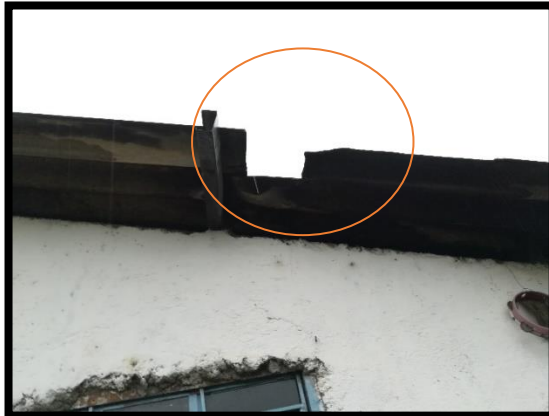
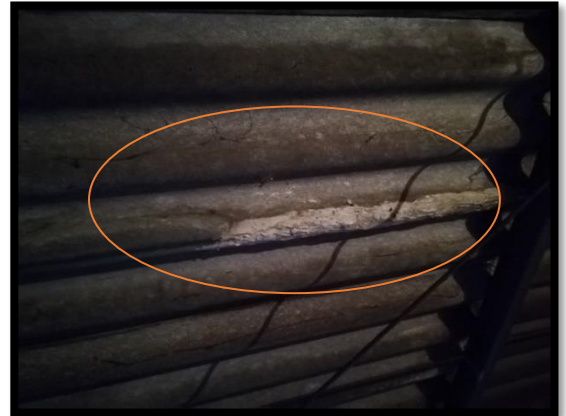
Vivienda georreferenciada #4 correspondiente a Rubén Teres

Finalizada la inspección de la vivienda pudimos identificar los mismos errores que se han venido presentado en las anteriores examinadas, exceptuando el desgaste de los pisos, debido a que el beneficiario ha colocado una baldosa de cerámica en el piso, evitando el reventamiento de los mismos, los daños presentados son: Muros exteriores y andenes deteriorados en la parte inferior por humedad, teja de la cubierta presenta goteras y por último el agua de escorrentía corre por los alrededores y parte central de la vivienda debido su disposición en el terreno.

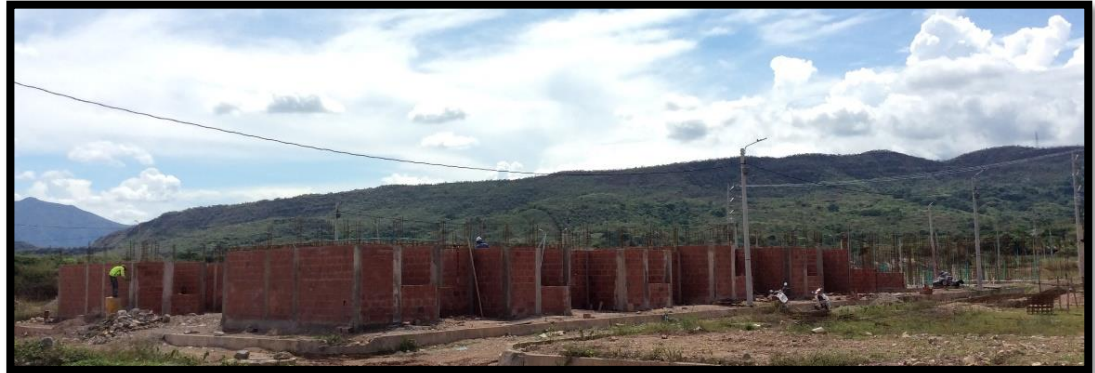
Muros levantados y columnetas fundidas de ejes A[2-3], A'[1,2],B[1,2,2',3], C[1,2,2',3] y D[1,2,3] en 5 viviendas de 10 pertenecientes a este bloque.

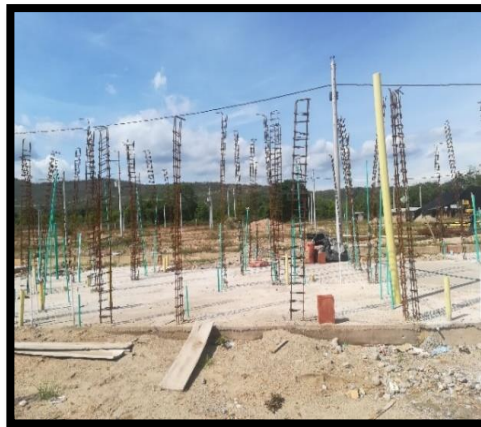
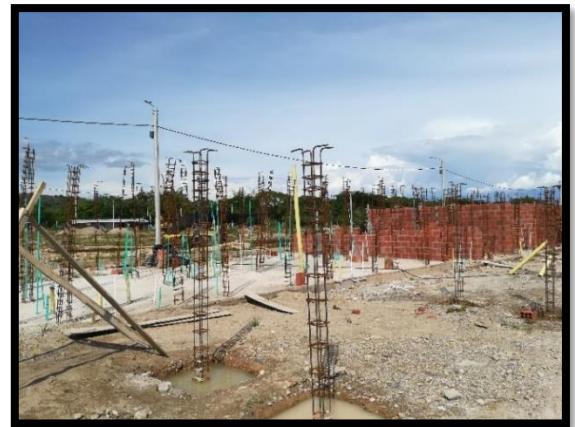
- 3 En la obra se pudo evidenciar que la instalación de toda la tubería hidráulica y sanitaria está finalizada, así como también todos los castillos de las columnetas del proyecto.

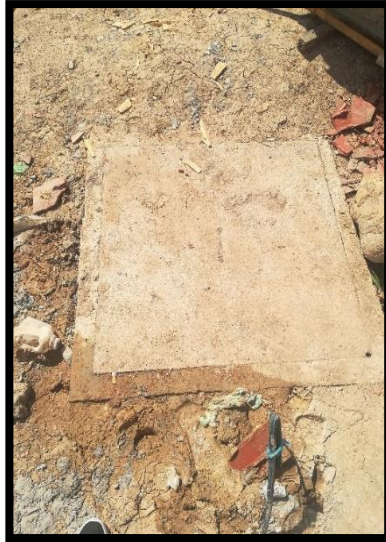
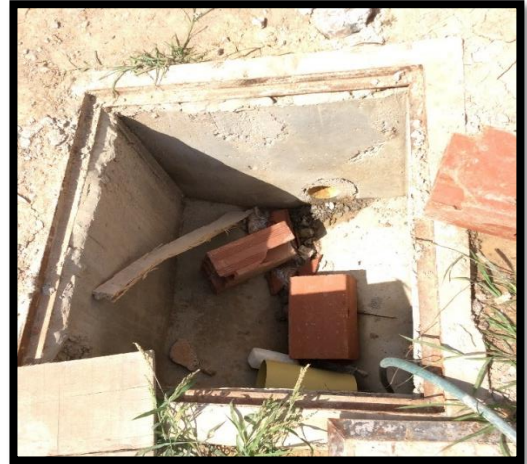
- 4 Una vez realizada la inspección se identificaron que algunas cajas sanitarias, están sin tapa. Más específicamente 4 de las 19 existentes.

Observación dirigida a personal presente en la obra : Terminar las tapas de las cajas sanitarias y ubicarlas correctamente para evitar accidentes futuros.

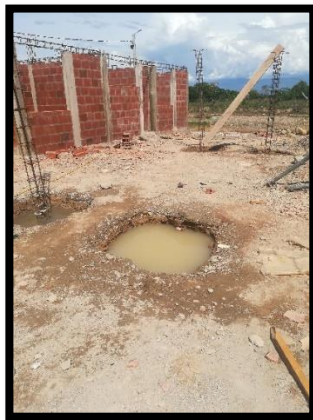
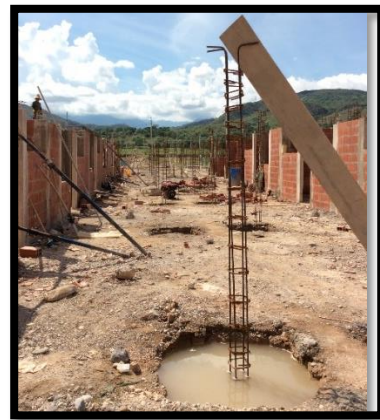
- 5 No se presenta la fundición de ninguna columna para la instalación de los tanques de almacenamiento, solo se identifica la construcción de algunos de los castillos de los mismos con una altura inicial de 2.9m.

Observación: Área de zapata inundada.

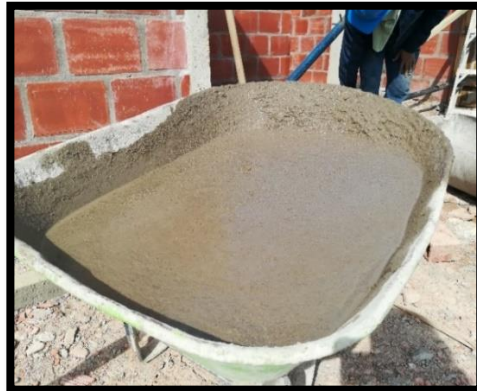
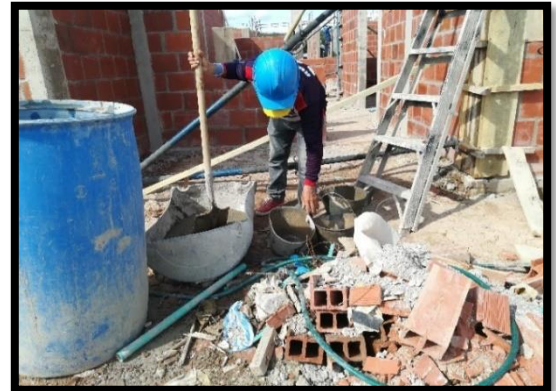
- 6 Se pudo identificar que la dosificación de concreto para fundir vigas y columnetas visiblemente es demasiado líquido, por lo que se procedió a informar a los obreros y maestro de obra, teniendo como respuesta que la interventoría periódicamente ha estado realizando todos los ensayos al concreto que se pudo observar. De igual forma se aclara que no están presentes en obra, los ensayos que justifiquen que la dosificación del concreto cumpla con las especificaciones dadas aportando la resistencia exigida, utilidad y la bitácora de obra.
- La dosificación de la mezcla utilizada para fundir la viga de cimentación fue de 1:1
 - La dosificación de la mezcla para las columnetas fue de 2:1

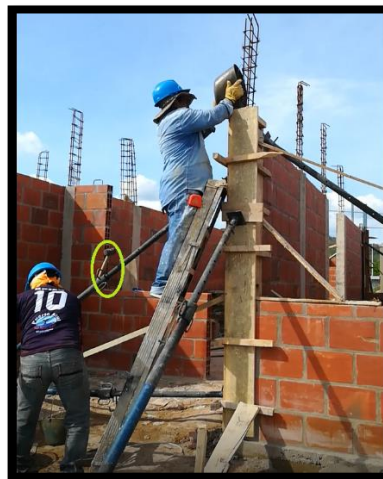
- 7 Se pudo identificar que la vibración del concreto de columnetas, se realiza manualmente con porra neumática.

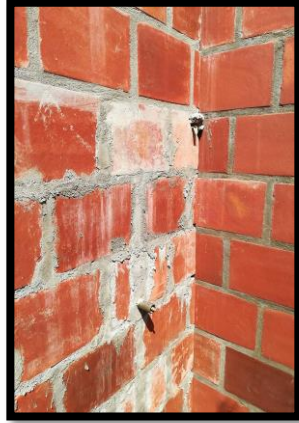
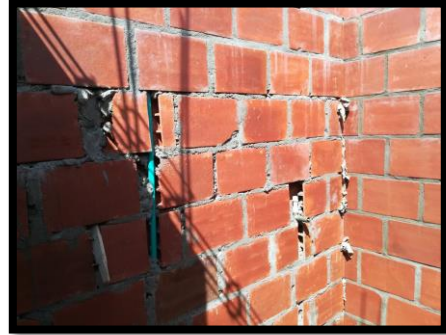
- 10 El acabado del ladrillo utilizado en la zona de baños se encuentra pobre en mortero y quebrado en las juntas.

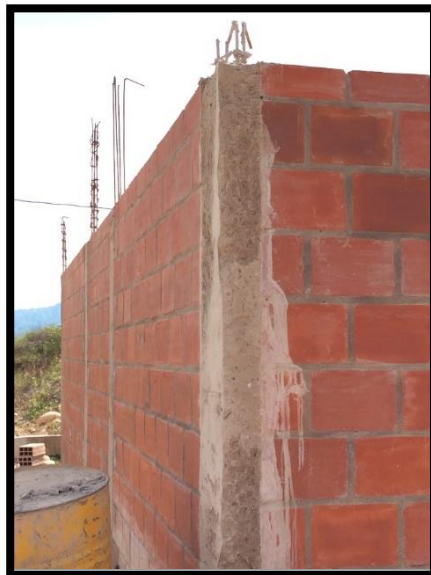
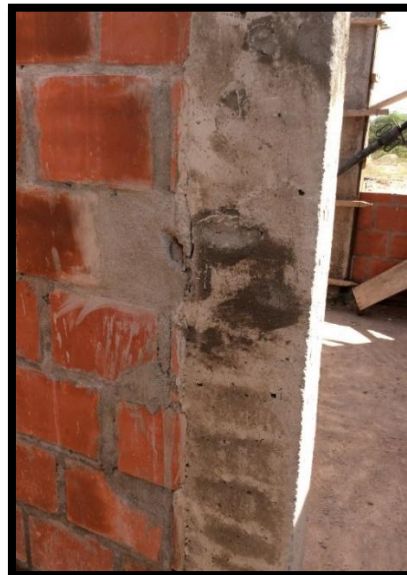
- 13 Se identifican imperfecciones en las columnetas, las cuales se presentaron debido al inadecuado proceso de colocación de la formaleta y su lubricación, no sin omitir el inadecuado mezclado del concreto, así como también su transporte demasiado largo con vibraciones, y sobre-vibración al momento del vaciado del mismo.

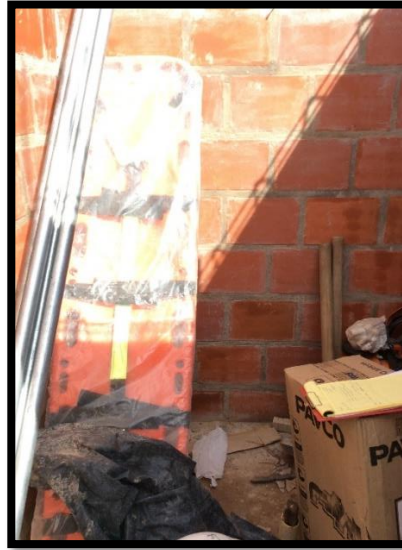
- 14 No hay una zona de primeros auxilios establecida, donde se puedan encontrar en conjunto, botiquín, camilla, extintor, políticas de seguridad y salud en el trabajo.

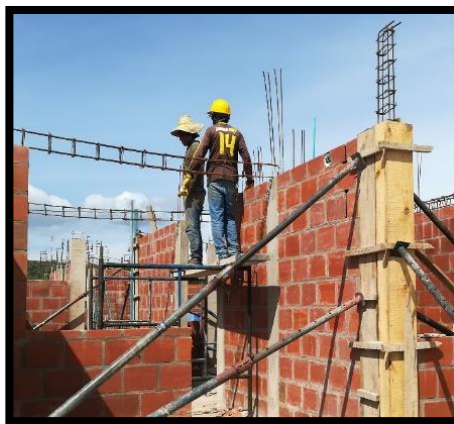
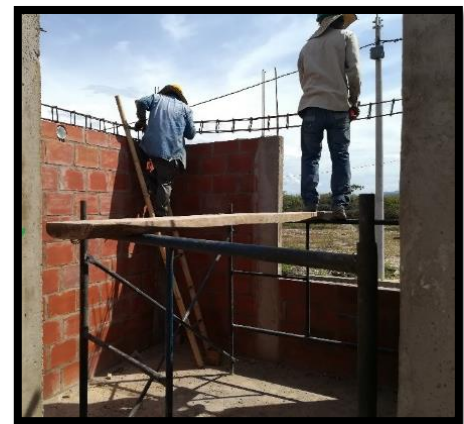
- 16 No hay uso de elementos de control de trabajo en alturas y equipos de protección personal contra caídas.

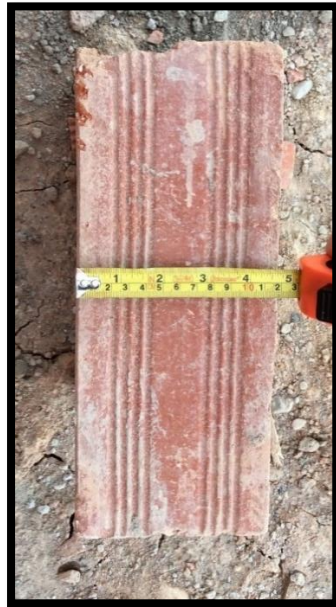
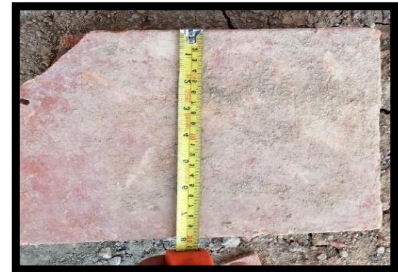
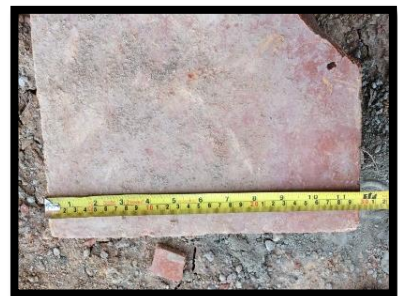
- 17 En el ladrillo utilizado se presentan características físicas no muy similares en cuanto a color y textura. Pero se aclara que las dimensiones establecidas por el diseñador se están cumpliendo.

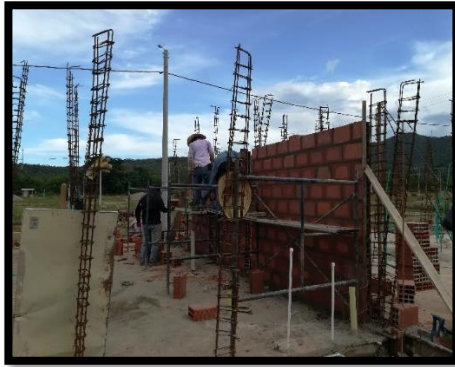
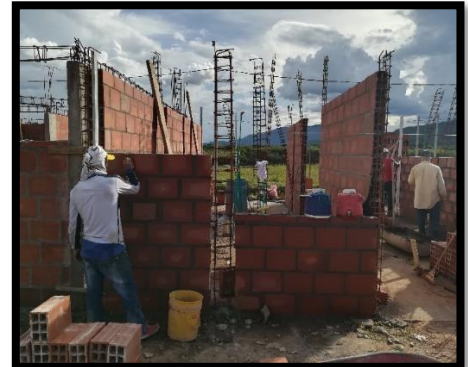
En la visita realizada a Villa Laura todo el personal presente, maestro de obra y toda su cuadrilla están realizando trabajo de pega de ladrillo, se estima que en promedio cada obrero estaría pegando diariamente 250 ladrillos, teniendo así aproximadamente 2500 ladrillos pegados por día.

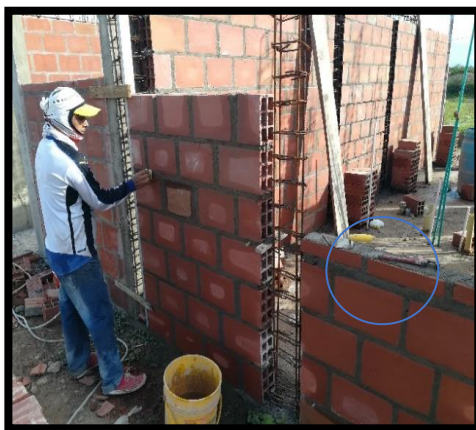
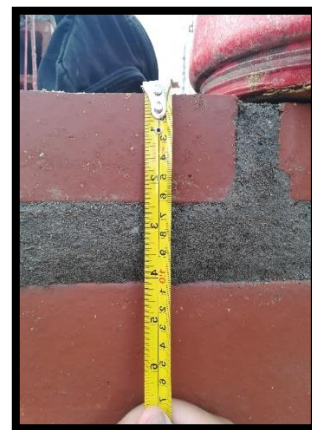
2. Uno de los problemas presentados en la construcción de estas viviendas es que los obreros al momento de realizar la pega de ladrillo no están respetando el grosor que debe tener este mortero según los diseños establecidos.

Se pudo apreciar que la pega del ladrillo en la vivienda #8 correspondiente al primer bloque de viviendas excedía los 1,5 cm que debe tener ese mortero, el ancho de este mortero llegó a ser de 4,5 cm por lo que se procedió a informar sobre este error al maestro de obra, el cual dio solución inmediata demoliendo las partes en las que se presentaba esta inconformidad.

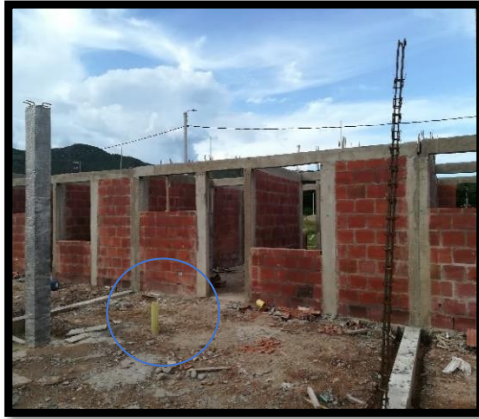
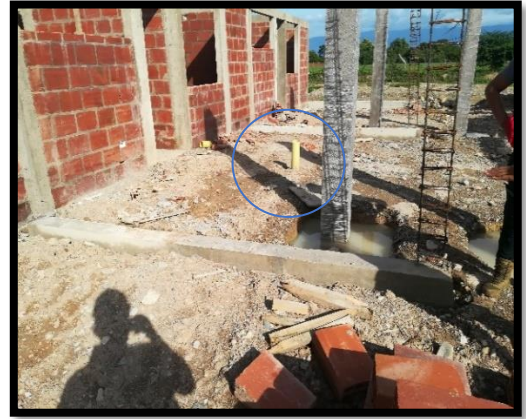
3. En la obra se puede apreciar la instalación de la tubería de aguas lluvias correspondiente a cada vivienda.

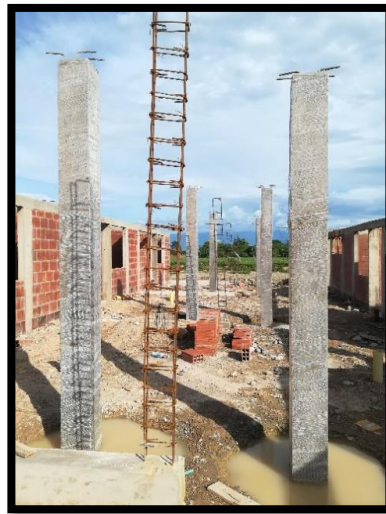
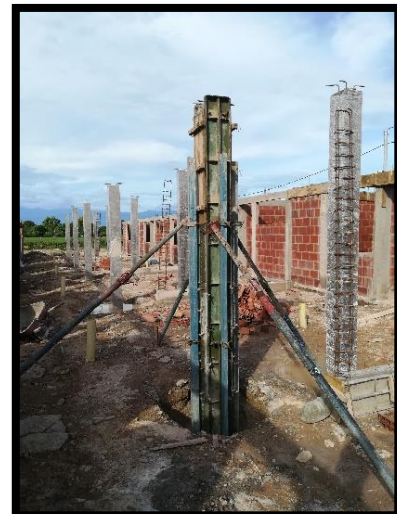
4. Se identifica la fundición de 11 columnetas de 19 correspondientes a los tanques de almacenamiento, la fundición de estas columnetas se realizó utilizando formaletas de una dimensión de 0.25mX0.25m, ya que formaletas de 0.20x0.20 como se especifica en el diseño no fue posible encontrar, la decisión de utilizar formaletas de otra dimensión fue del Ingeniero Neftalí Ibarra.

Observación: Área de zapata inundada.

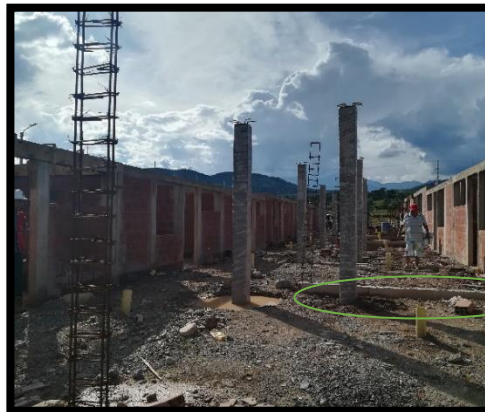
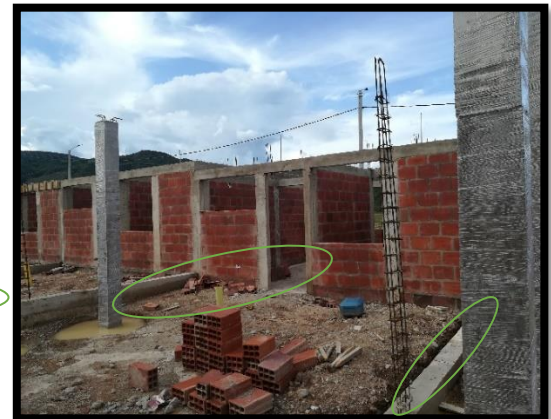
6. Persiste el mal almacenamiento de materiales ya que estos se encuentran sin protección contra la intemperie, por lo que se recalcó al maestro de obra la importancia de tener este cubierto con plásticos en la parte superior e inferior.
 - Acero visiblemente oxidado, el maestro de obra James Vargas hace observación; el acero a utilizar en cada uno de los procesos constructivos ya se encuentra totalmente flejado.

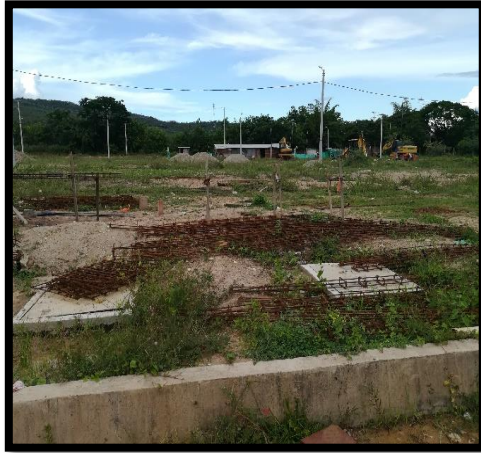
7. No hay un uso de elementos y equipos de protección personal como guantes, casco, gafas y elementos de protección contra caída.

Observación: Hay personas ajenas a la obra dentro de ella, lo cual no debe ser permitido.

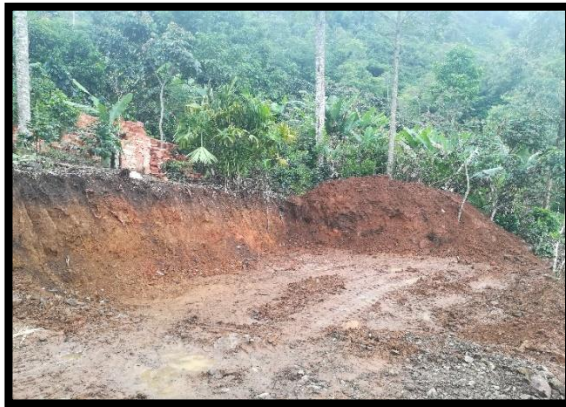
Imagen #1

- ✓ Al realizar la inspección de la construcción de las dos primeras viviendas, nos encontramos con que el proceso de adaptación del terreno se encuentra incompleto (imagen #1, #2 y #3), ya que por la falla geológica presentada en la zona es necesario realizar manejo de taludes, por lo que se espera por parte del contratista el avance en este aspecto realizando una perfilación del talud mediante una terraza como se muestra a continuación.

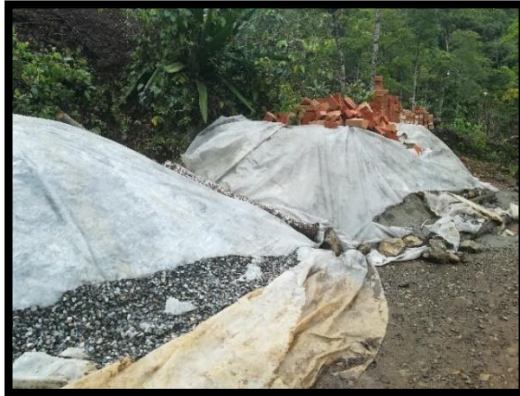
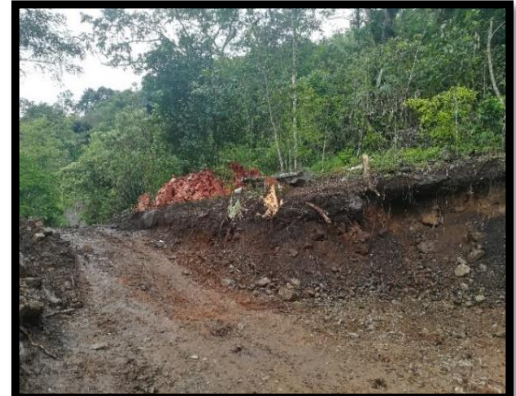
- ✓ Como siguiente punto se verificó el mal manejo de los materiales de construcción, ya que algunos de estos como el agregado y la arena se encuentran desprotegidos contra la intemperie, por esa misma razón se le recomendó a la beneficiaria de las viviendas la utilización de un plástico que rodee tanto la parte superior e inferior de los materiales (Imagen #4,#5 y #6)
- ✓ Como inconformidad con el punto antes planteado se hace preocupante el manejo de los sacos de cemento una vez que estos hayan llegado a la obra, ya que no se cuenta con “Estibas” para evitar el contacto de los sacos con el suelo, por eso se informó al beneficiario sobre la obligatoria utilización de estas.

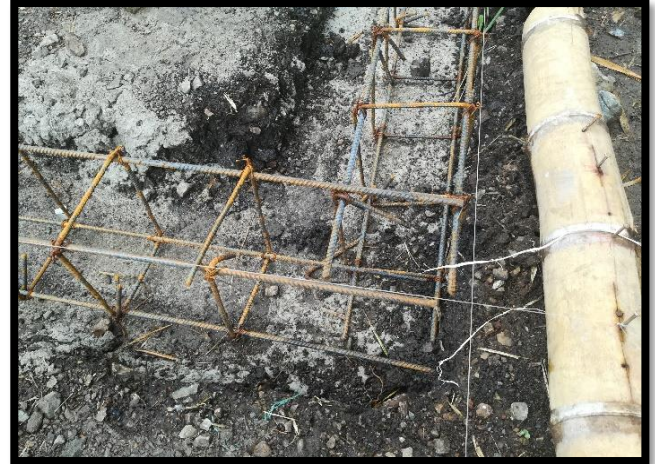
Imagen #3

- ✓ Al analizar detalladamente la construcción de los castillos de las vigas de cimentación se nota que en las intersecciones estos “no se doblan” (Imagen #3) por lo que cada castillo actuaría independiente de los demás, razón por la cual se procedió a informar al maestro de obra e ingeniero residente para dar solución a dicho problema.

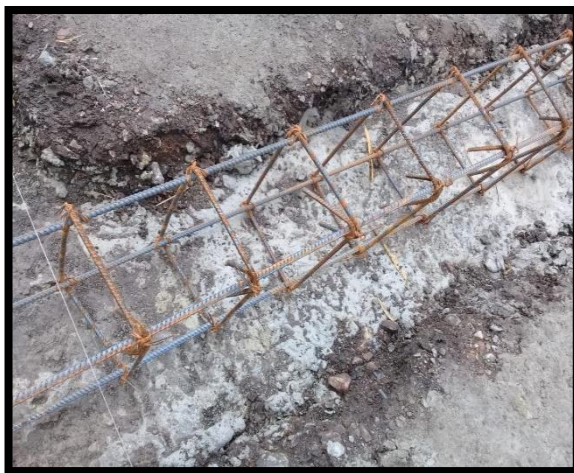
Imagen #2

- ✓ En la inspección de obra se encontró que los ganchos en los estribos de las vigas de cimentación estaban amarrados en un mismo sentido, lo cual generaría problemas con los esfuerzos cortantes que soporta la estructura (Imagen #2), por lo que se comunicó que debían ser rotados y corregidos según lo estipula la NSR-10.

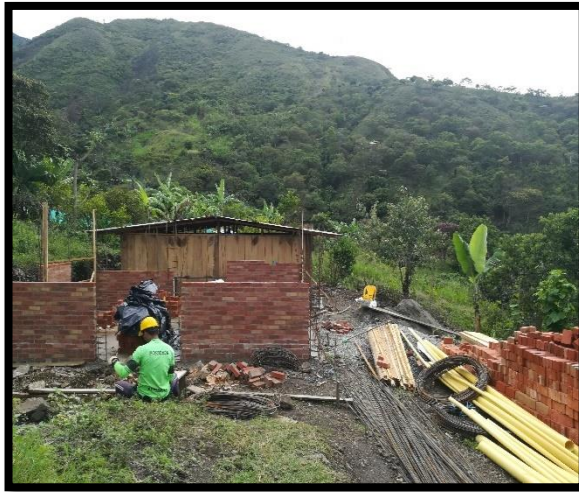
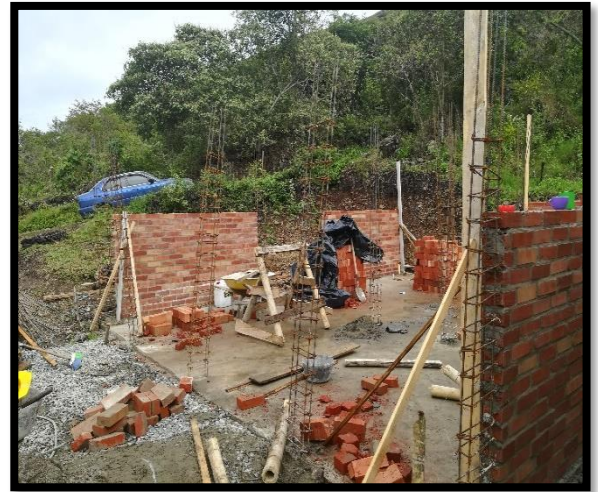
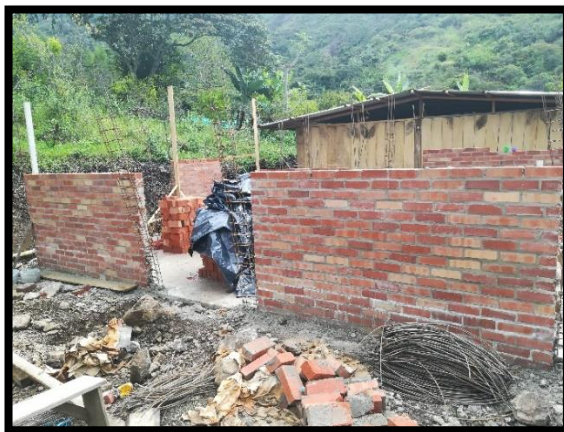
- ✓ En la inspección de obra se encuentra que el proceso de fundición de cimentación ya está finalizado y se ha procedido a la construcción de muros, algunos de estos se han levantado con una elevación de aproximadamente 1.5m como se muestra en la imagen #1, #2 y #3 .
- ✓ Al analizar detalladamente la construcción de esta vivienda nos encontramos con algunas inconformidades como lo es el desgaste del acero utilizado para construcción de vigas de amarre y columnetas, debido a un mal manejo del mismo este se encuentra oxidado, esto debido a que el lugar de estadía de los aceros está expuesto a la intemperie como se muestra en las imágenes #4, #5 y #6.

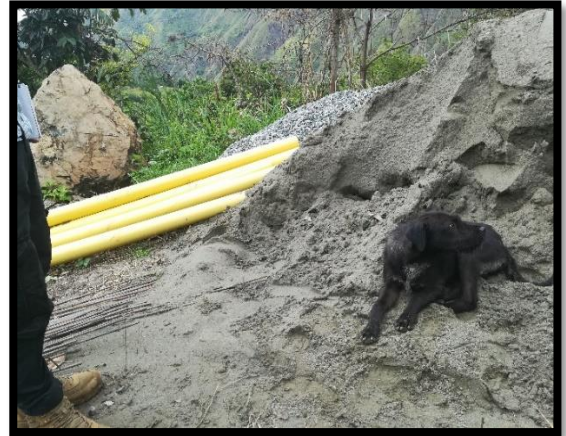
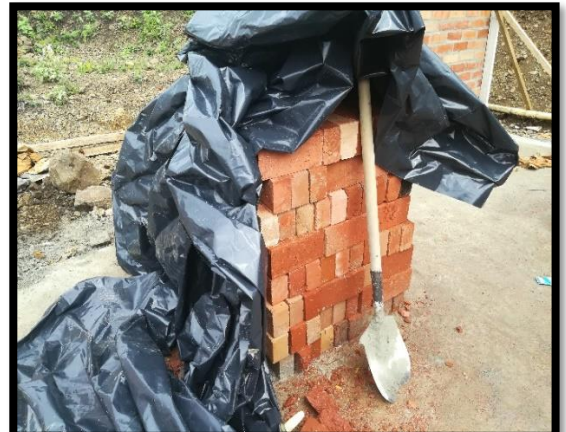
- ✓ De igual forma que la vivienda #1, #2 y #3 se verificó el mal manejo de los materiales de construcción, ya que algunos de estos como el agregado y la arena se encuentran desprotegidos contra la intemperie, por esa misma razón se recomienda la utilización de un plástico que rodee tanto la parte superior e inferior de los materiales (imágenes #7 y #8).

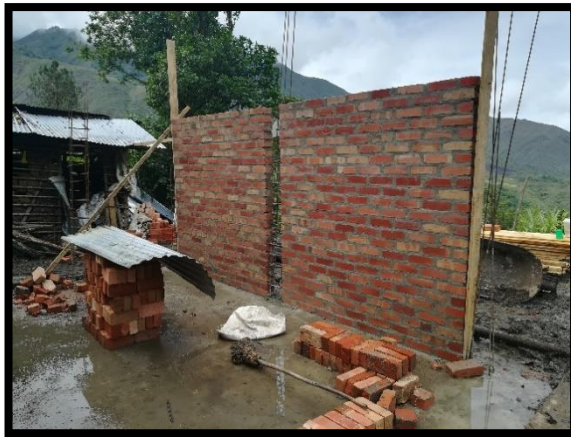
Imagen #1

- ✓ Al realizar la inspección de obra se encuentra que el proceso de fundición de cimentación ya está finalizado y se ha procedido a la construcción de algunos muros como los de la Imagen #1.
- ✓ Al realizar la inspección de los muros levantados hasta la fecha se nota que el mortero utilizado para pegar los ladrillos va teniendo algunas variaciones, por eso se recomienda al propietario que se tenga mucho más cuidado al momento de aplicar dicho mortero, para garantizar así un correcto pegado de los ladrillos, respetando así en ancho establecido para el mortero de pega. (Imagen #2)

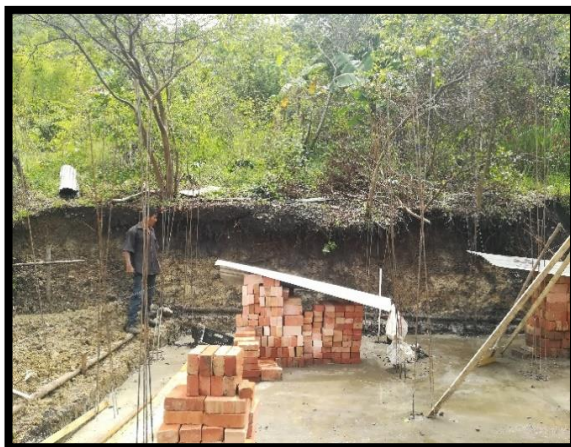
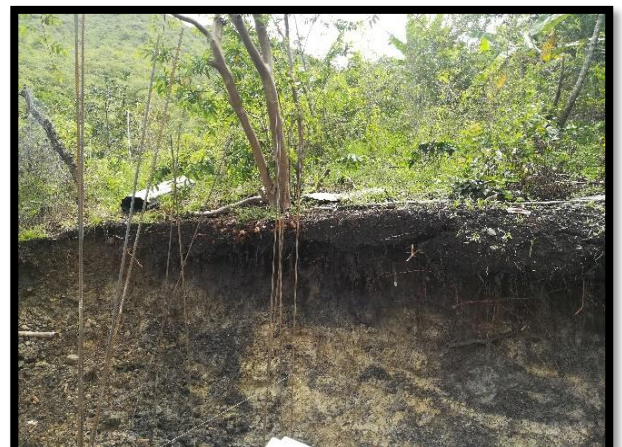
- ✓ Continuando con la inspección nos encontramos con que el proceso de adaptación del terreno se encuentra incompleto, ya que por la falla geológica presentada en la zona es necesario realizar manejo de taludes igual al de la vivienda #1 y #2, por lo que se espera por parte del contratista el avance en este aspecto realizando una perfilación del talud mediante una terraza compuesta por gaviones como se muestra a continuación. (Imagen #3 y #4)

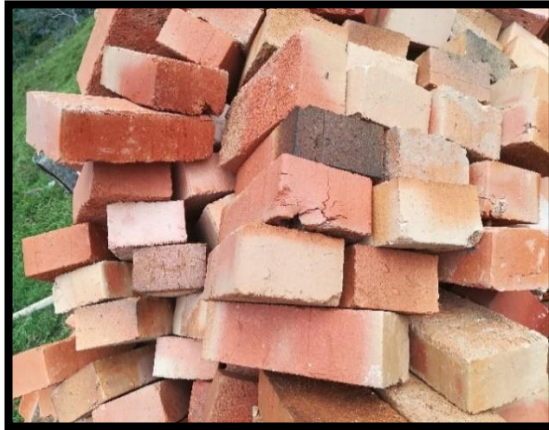
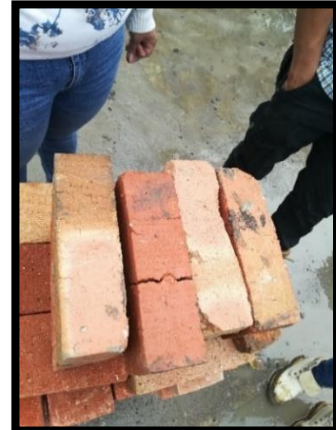
- ✓ Uno de los errores que se pudieron identificar fácilmente es la utilización de un ladrillo con malas propiedades, ya que como se puede ver en las imágenes #5 y #6 el ladrillo ha sufrido fracturas y desmoronamientos antes de realizar la pega del mismo. El ladrillo utilizado para la construcción de estas viviendas se está trayendo de Popayán, por lo que se dio la sugerencia a la Ing. Dora Isabel Aguilar de cambiar dicho ladrillo por uno con mejores propiedades.
- ✓ De igual forma que en cada una de las 4 viviendas analizadas anteriormente se verificó el mal almacenamiento de los materiales de construcción, ya que algunos de estos como el agregado y la arena se encuentran desprotegidos contra la intemperie, por esa misma razón se recomienda la utilización de un plástico que rodee tanto la parte superior e inferior de los materiales (Imagen #7).

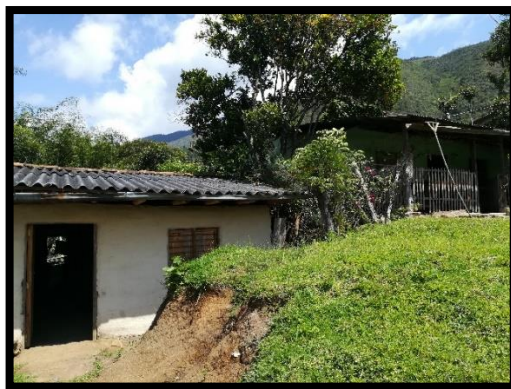
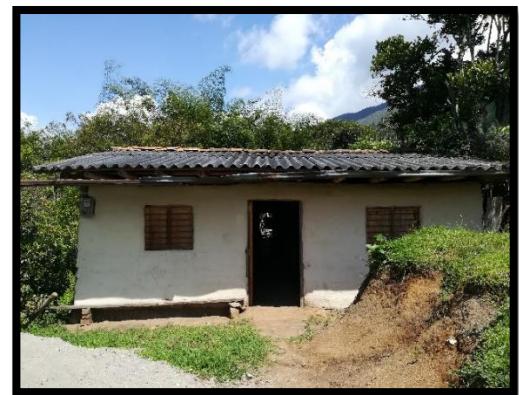
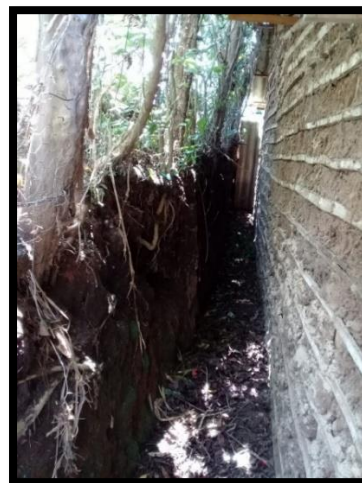
Se pudo identificar que el lote visitado: Dispone de una red de acueducto, de alcantarillado y de una red eléctrica, en el lote ofrecido por el beneficiario se evidencia una vivienda, la cual debe ser demolida en su totalidad por parte del mismo, otro aspecto importante a tener en cuenta es la presencia de dos taludes en los costados del lote, por lo cual el beneficiario una vez realice la demolición de la vivienda existente deberá realizar la construcción de dos muros de contención con una altura de 1.5 m y 1.4 m para la parte superior e inferior del terreno respectivamente. El lote inspeccionado cuenta con unas dimensiones para adecuar una vivienda tipo 1.

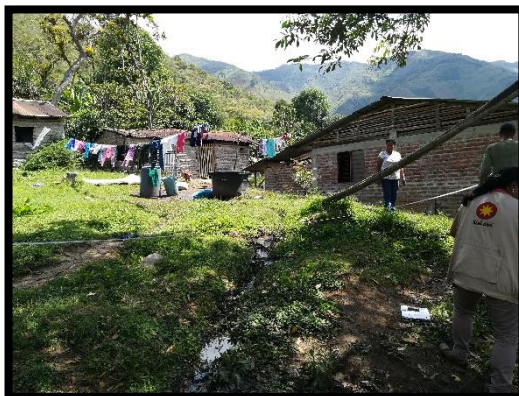
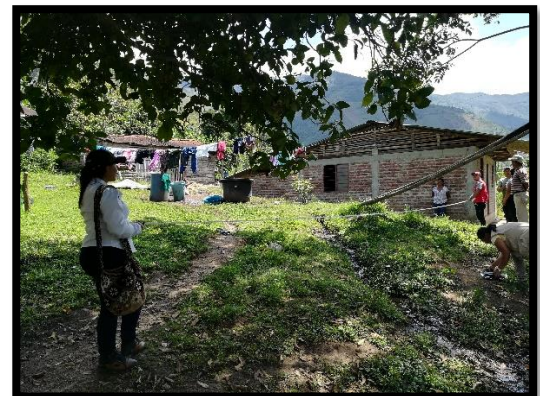
Se pudo identificar que el lote visitado cuenta con los servicios básicos: Dispone de una red de acueducto, de alcantarillado y de una red eléctrica, la única observación que se le realizó al beneficiario es realizar un plan de manejo de aguas, ya que por la parte central del terreno se ha formado un canal natural, el cual se debe re direccionar.

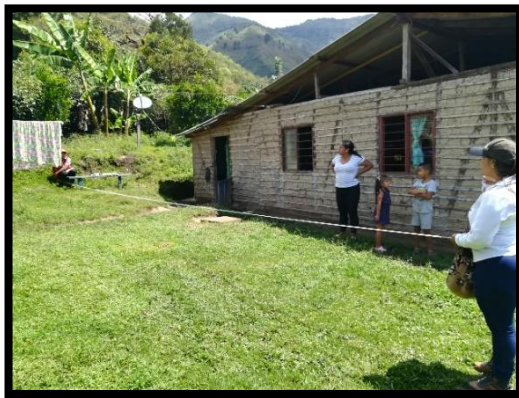
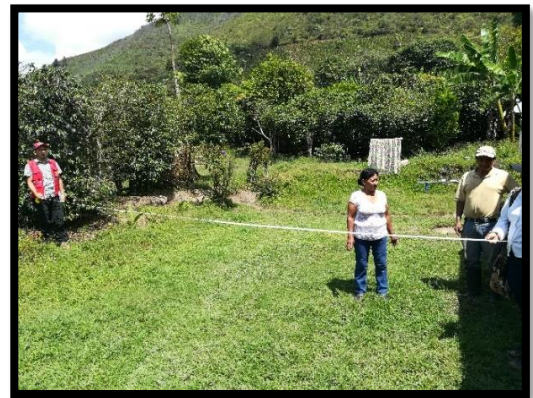
Se pudo identificar que el lote visitado cuenta con los servicios básicos: Dispone de una red de acueducto, de alcantarillado y de una red eléctrica, la única observación que se realiza es que la red existente de alcantarillado (4 in) atraviesa la parte central del lote, por lo cual se deberá hacer un desvío de esta red.

El lote inspeccionado cuenta con unas dimensiones para adecuar cualquier tipo de vivienda, por lo que el beneficiario escoge una vivienda tipo 1.

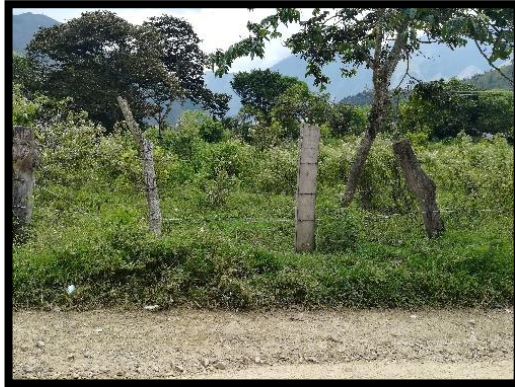
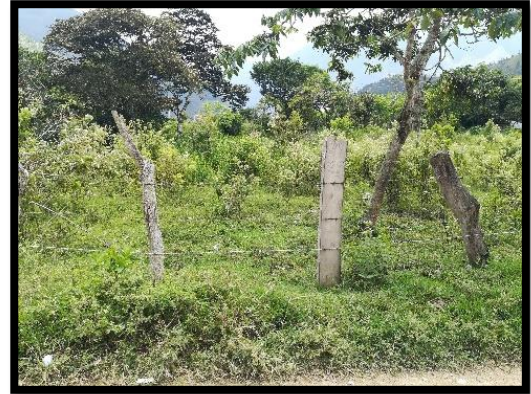
9.7.7.

Lote : #7	Beneficiario : Ana Cecilia Pardo	Vereda : El rodeo	Tipo de vivienda : Tipo 2
-----------	----------------------------------	-------------------	---------------------------

Se pudo identificar que el lote visitado se encuentra en condiciones óptimas para construcción, este cuenta con los servicios básicos: Dispone de una red de acueducto, de alcantarillado y una red eléctrica, todas 3 al lado del lote. El lote inspeccionado cuenta con unas dimensiones para adecuar una vivienda tipo 2.

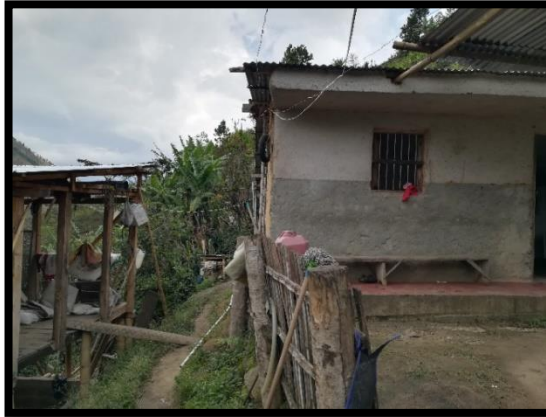
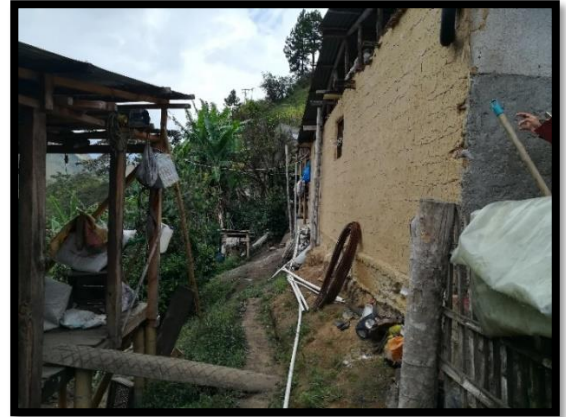
- ✓ Se evidencia una vivienda en bahareque, la cual debe ser demolida en su totalidad por parte del mismo.
- ✓ El lote es a la orilla de la carretera, este dispone de 7m desde la orilla de la carretera hasta el borde donde se pronuncia la pendiente, es decir existe una línea de quiebre que delimita la parte plana del terreno con la pendiente.
- ✓ De considerarse posible la construcción de la vivienda en este lote el beneficiario deberá realizar un muro de contención en la parte trasera de la vivienda de una altura de 1.2m.
- ✓ El lote inspeccionado cuenta con unas dimensiones exactas para adecuar una vivienda tipo 2.

Debido a las observaciones presentadas se deja en manos de la ingeniera Dora Isabel Aguilar la aceptación o no del lote ofrecido por el beneficiario.

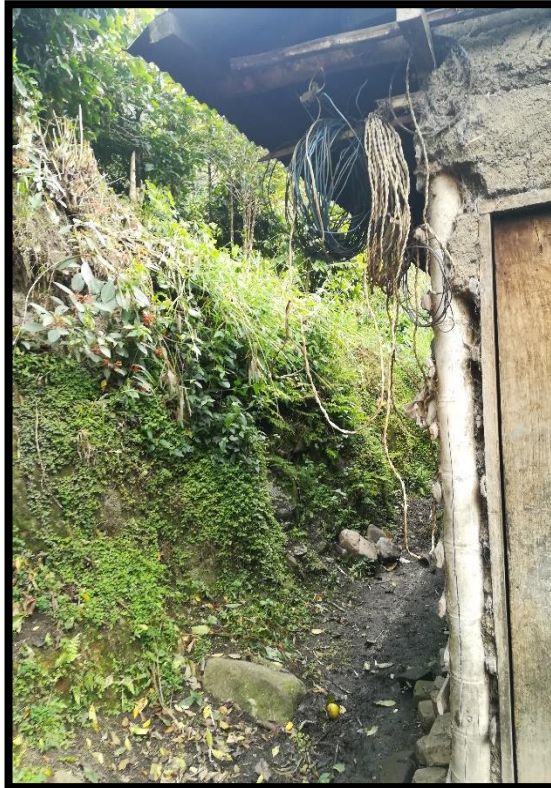
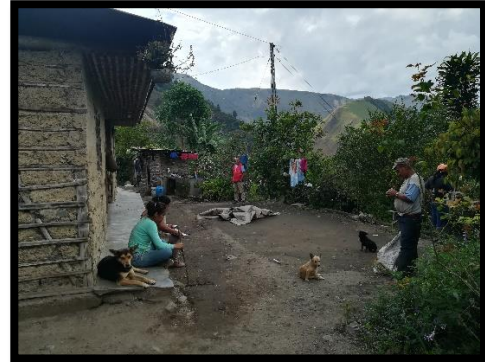
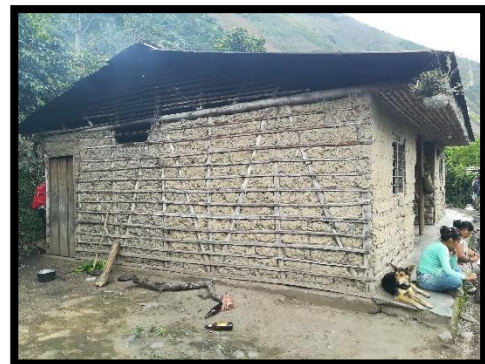
- ✓ Se evidencia una vivienda en bahareque, la cual debe ser demolida en su totalidad por parte del mismo.
- ✓ El lote ofrecido por el beneficiario debe ser adecuado de tal forma que el talud existente en la parte trasera de la vivienda se pueda perfilar.
- ✓ El lote inspeccionado cuenta con unas dimensiones para adecuar cualquier tipo de vivienda, por lo que el beneficiario escoge una vivienda tipo 2.
