INTERVENCION COMO AUXILIAR DE INGENIERIA EN LA GESTION DE
INFRAESTRUCTURA EN EL AREA DE VIVIENDA EN LA CORPORACION NASA
KIWE

INFORME FINAL DE PRACTICA PROFESIONAL PARA OPTAR AL TITULO DE
INGENIERO CIVIL

PRESENTADO POR:
ALEJANDRO JOSÉ PILAQUINGA ZUÑIGA
CÓDIGO: 100414010799

UNIVERSIDAD DEL CAUCA
FACULTAD DE INGENIERÍA CIVIL
DEPARTAMENTO DE VIAS Y TRANSPORTE
PROGRAMA DE INGENIERÍA CIVIL
POPAYÁN, ABRIL 2019

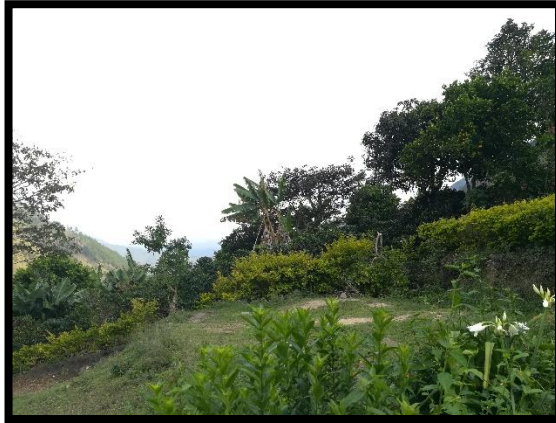
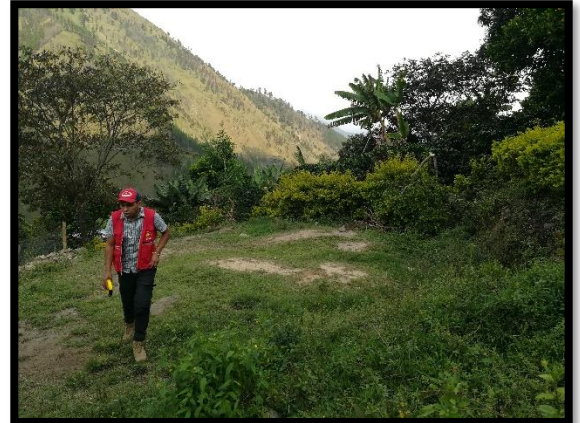
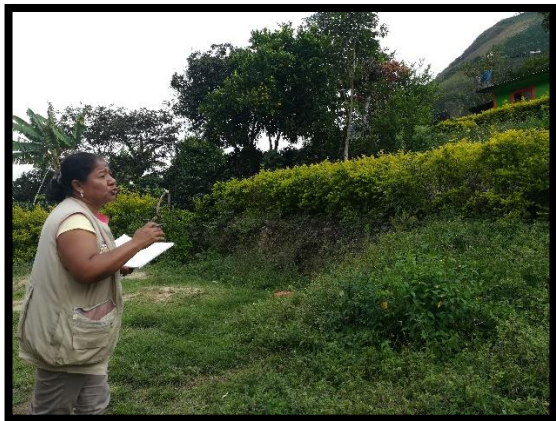
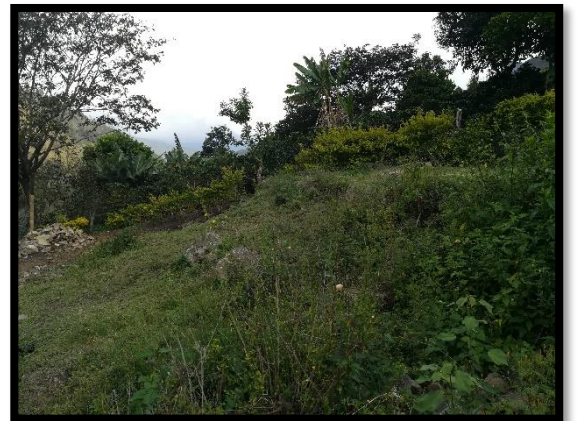
Se pudo identificar que el lote visitado cuenta con los servicios básicos, dispone de una red de acueducto, de alcantarillado y de una red eléctrica.

Al momento de realizar la visita no se pudo localizar el beneficiario, por lo que queda inquietud sobre si poder correr un poco al área del terreno disponible (un metro más arriba), alejando así la vivienda de un desnivel presentado en la parte inferior del lote, siendo así necesaria la construcción de un solo muro de contención en la parte superior del mismo.

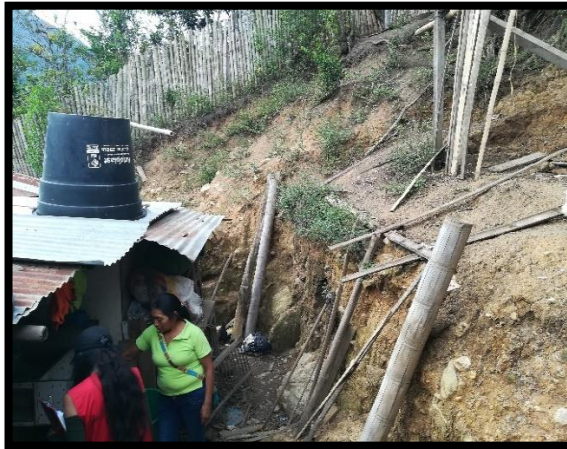
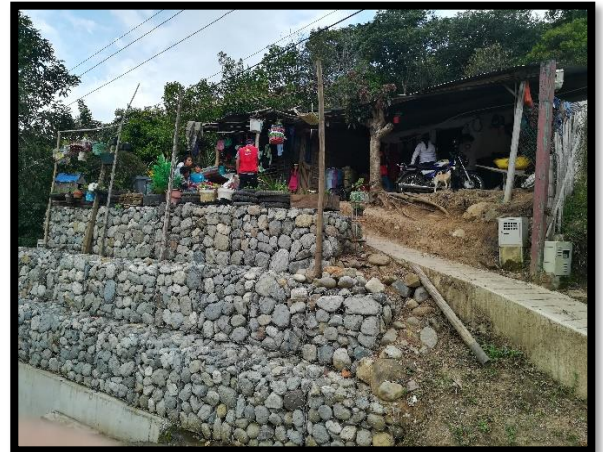
9.7.14.

Lote : #14	Beneficiario: Gutiérrez	Evelia	Vereda : Jardín Alto	Tipo de vivienda : Por definir
---------------	----------------------------	--------	-------------------------	-----------------------------------

Se pudo identificar que la zona donde el lote visitado se encuentra, cuenta con los servicios básicos, dispone de una red de acueducto, de alcantarillado y de una red eléctrica.

No se pudo definir el tipo de vivienda que el beneficiario quiere debido a que el mismo no tenía claridad sobre los linderos del lote.

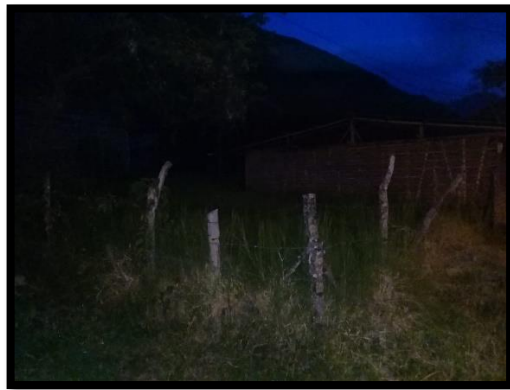
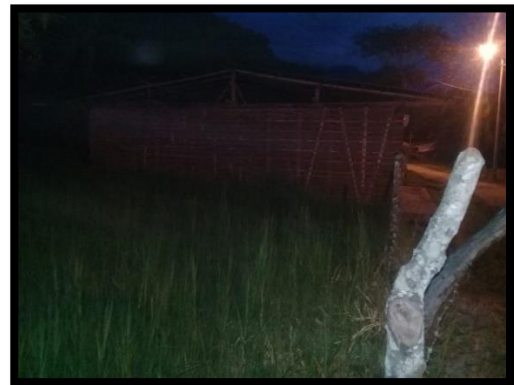
Se pudo identificar que el lote visitado se encuentra en condiciones óptimas para construcción, este cuenta con los servicios básicos: Dispone de una red de acueducto, de alcantarillado y una red eléctrica.

El lote inspeccionado cuenta con unas dimensiones para adecuar una vivienda tipo 1.
