**AUXILIAR DE INGENIERÍA COMO APOYO EN LA EJECUCIÓN DEL CONTRATO
N°: 20171800007187 EN LA CIUDAD DE POPAYÁN, PAVIMENTO RÍGIDO Y
FLEXIBLE**

FACULTAD DE INGENIERÍA CIVIL, PROGRAMA DE INGENIERÍA CIVIL, DEPARTAMENTO DE
GEOTECNIA

2018

Informe de trabajo de grado presentado como requisito parcial para optar al título de:

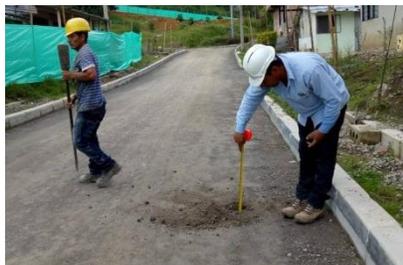
Por ultimo, la interventoría exigió una comprobación del espesor de la capa colocada haciendo apiques y a su vez se debe determinar la densidad de la capa colocada, mediante el ensayo de cono de arena realizando este de conformidad con la norma de INVIAS I.N.V.E 161 y así verificar el grado de compactación de la capa. Se recuerda que para base granular esta debe tener al menos el 98% del proctor modificado, véase la Ilustración 48.

Ilustración. Base Granular. Verificación del espesor de capa y toma de densidades. Barrio Aires de Occidente.

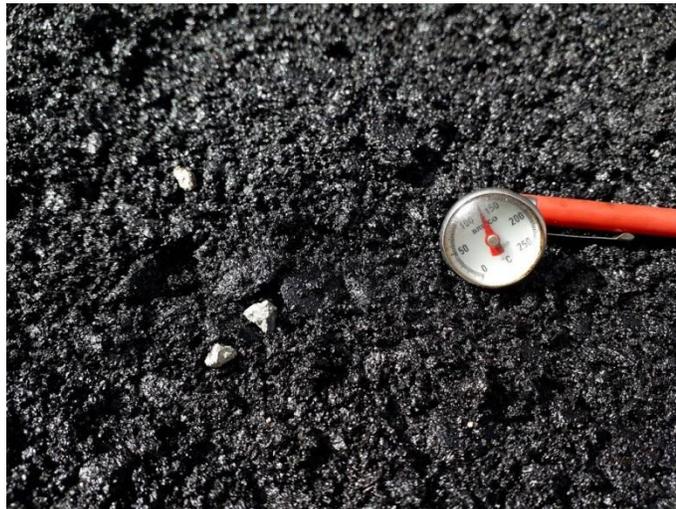
La temperatura a la cual la mezcla asfáltica debe llegar al lugar de trabajo debe estar entre 120°C - 150°C y el Auxiliar Pasante debe tener el termómetro adecuado para verificar esta condición.

Ilustración 53. Colocación de la carpeta asfáltica. Temperatura de llegada de la mezcla.

En una ocasión el asfalto llega a 160°C a la obra, la interventoría presenció el hecho y no permitió colocar la carpeta asfáltica ya que con esta temperatura se podía envejecer la mezcla.

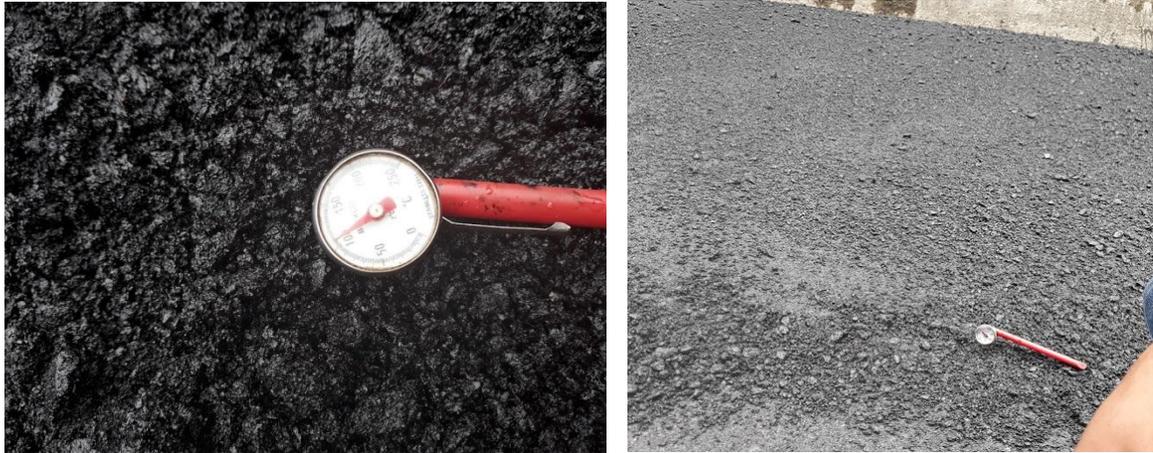
La temperatura a la cual la mezcla asfáltica debe ser compactada debe estar entre 85°C - 150°C y el Auxiliar Pasante debe tener el termómetro adecuado para verificar esta condición.

Ilustración 54. Colocación de la carpeta asfáltica. Temperatura de compactación de la mezcla.

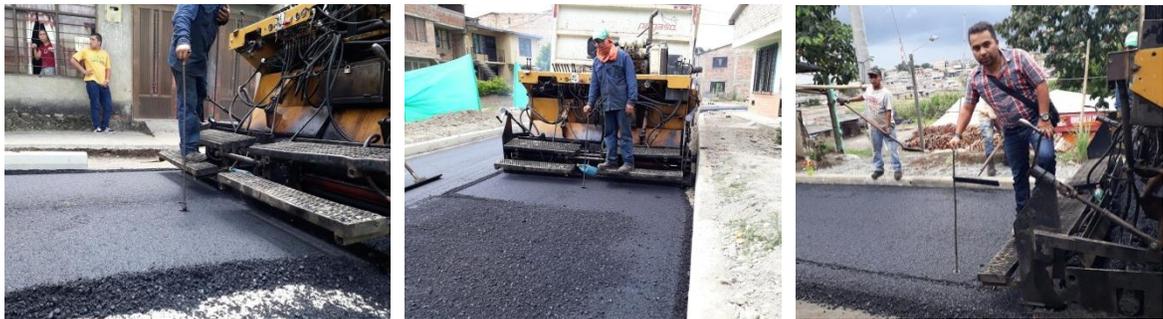
El Auxiliar Pasante ejerció el control del espesor de la carpeta asfáltica, valiéndose de un tornillo ajustable, el cual se hincaba en la capa colocada, cuya arandela debía estar a ras con la superficie de la capa en cuestión. Se aclara que cada barrio tiene un espesor determinado, lo que implica ajustar el tornillo las veces que sea necesario.

Ilustración 55. Colocación de la carpeta asfáltica. Control del espesor de la carpeta.

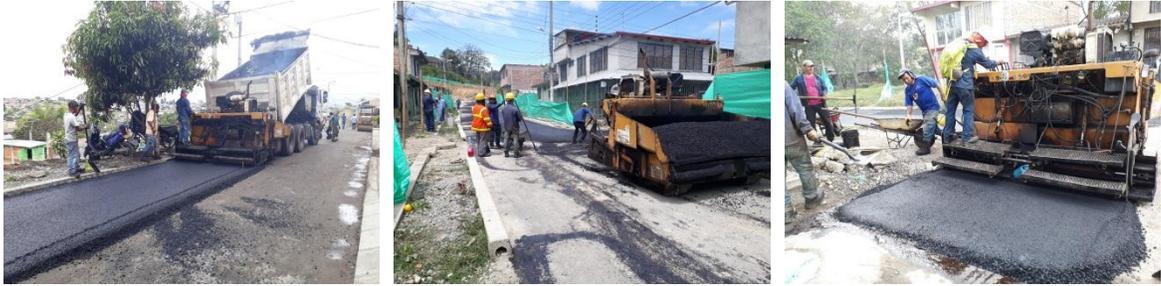
En el proceso de extensión de la carpeta asfáltica, se usa una **Finisher P200 manual**, que cuenta con un dispositivo retráctil "regla", pudiéndose contraer o extender dependiendo del ancho de carril a pavimentar. Debe expresarse que el modelo de este equipo es algo obsoleto contando ya en el mercado con dispositivos digitales y de mayor precisión.

Ilustración 56. Colocación de la carpeta asfáltica. Finisher P200 manual.

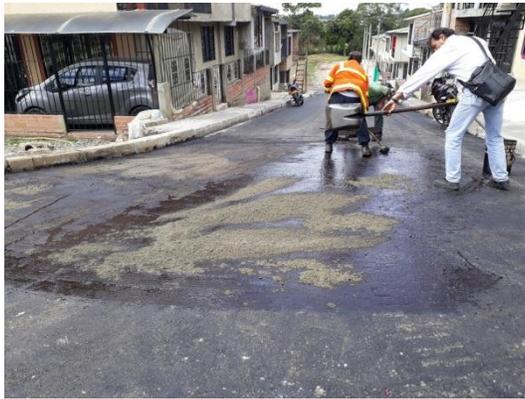
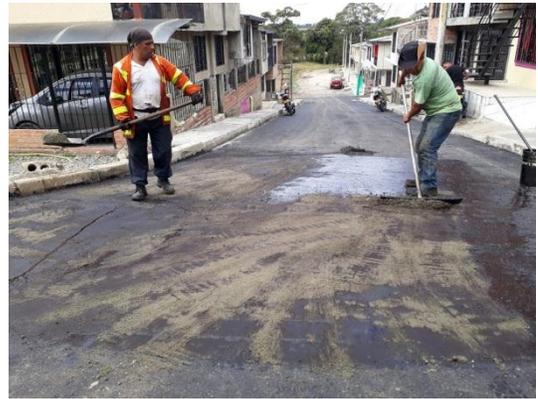
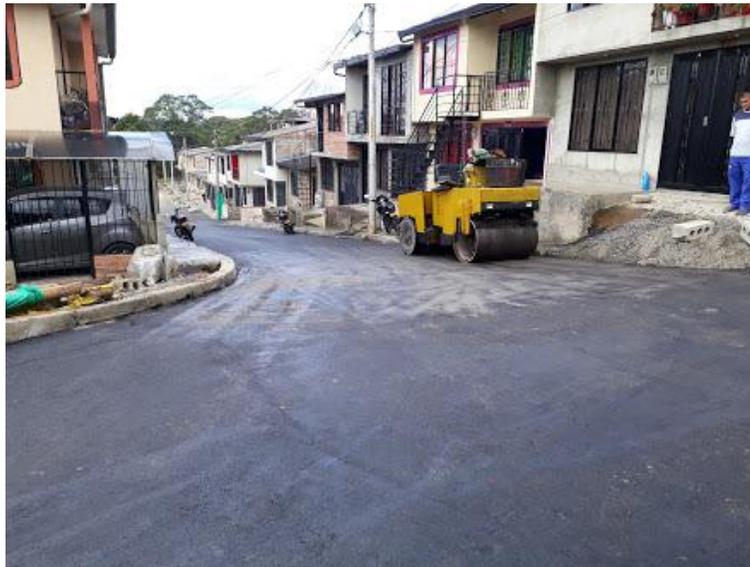
Dentro del desarrollo de la colocación de la carpeta asfáltica, hubieron sucesos que se escaparon de la premeditación del Auxiliar Pasante que repercutieron en una anormal terminación de la superficie de rodadura, tales ejemplos son:

1. Hubo una ocasión en que en el momento de la extensión de la mezcla asfáltica, se vino un torrencial aguacero repentinamente, evitando desarrollar los trabajos de compactación y naturalmente bajando la temperatura de la mezcla abruptamente. Una vez reanudado los trabajos la mezcla colocada tenía una temperatura más baja que lo recomendable para ser compactada, dado que en campo no existen alternativas para re-calentar la mezcla, se decide compactarla con esa condición; dejando un terminado con aberturas visibles en la superficie.

2. En otra oportunidad, se estaba conformando la carpeta asfáltica en tramo donde la vía tiene una pendiente pronunciada; en este caso se colocó la mezcla a una temperatura superior a los 160°C y se estaba esperando a que disminuyera un poco. Arbitrariamente el maquinista de el compactador de rodillo liso inicia laborar de compactación en contra-pendiente sin la autorización del Auxiliar Pasante, así entonces se le llama la atención al maquinista y el en su reacción frena dejando una grieta en la superficie del pavimento.

Ilustración 61. Colocación de la carpeta asfáltica. Tratamiento superficial: sello de arena.

La pronta solución a estos inconvenientes, por parte del Auxiliar Pasante consistió en conformar un sello de arena y aplicarlo en la zona afectada.

El sello de arena no es nada más que una mezcla de emulsión asfáltica y arena natural y debe estar sujeto a las especificaciones I.N.V.E especialmente la de conformidad con el artículo 432.
