**AUXILIAR DE INGENIERÍA EN LA SECRETARÍA DE PLANEACIÓN E  
INFRAESTRUCTURA DEL MUNICIPIO DE TOTORÓ EN EL SEGUIMIENTO Y  
CONTROL DE LA CONSTRUCCIÓN DE OBRAS CIVILES**

**PRESENTADO POR:  
ABRAHAN CABRERA BAUTISTA  
Cód. 100413010328**

**UNIVERSIDAD DEL CAUCA  
FACULTAD DE INGENIERIA CIVIL  
PROGRAMA INGENIERIA CIVIL  
DEPARTAMENTO DE CONSTRUCCIÓN  
POPAYÁN-CAUCA  
2020**

**DIRECTOR DE PASANTÍA:  
ING. FREDY JARAMILLO OTERO**

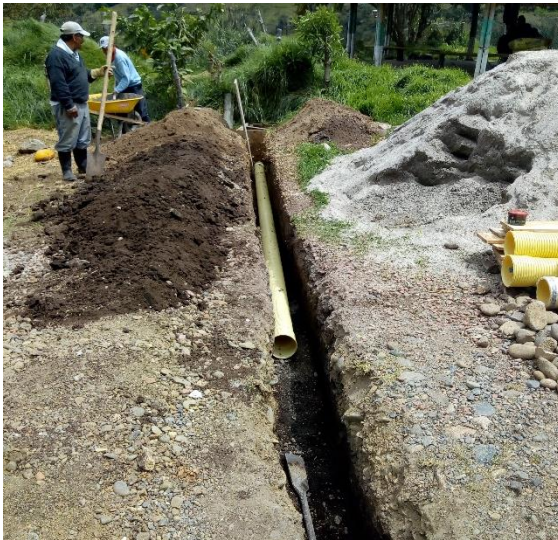
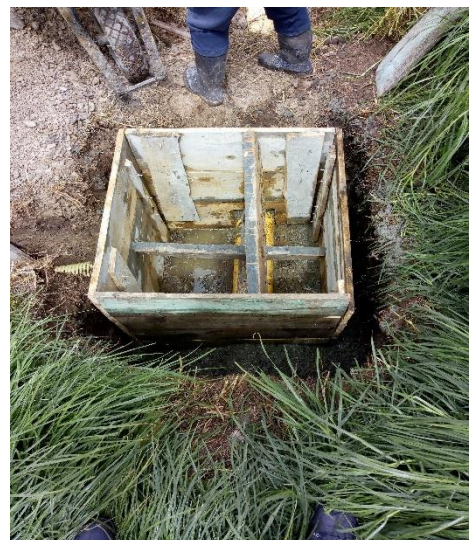
**Imagen 18. Instalación tubería 6" y fundición de caja de inspección.**

Se realizó la excavación de una zanja para instalar 3 tubos de 6" desde la caja existente, hasta la esquina de la construcción donde se ubican la biblioteca, los baños de profesores y la bodega. En este punto se construyó la primera caja de inspección, la cual recibe el agua que se recolecta en la caja de inspección anterior y la construcción antes mencionada, desde este punto se instalaron 2 tubos más (Imagen 18), logrando llegar al punto donde se encuentra un tubo que transporta el agua lluvia recolectada en los salones inferiores, baños de estudiantes y rectoría.

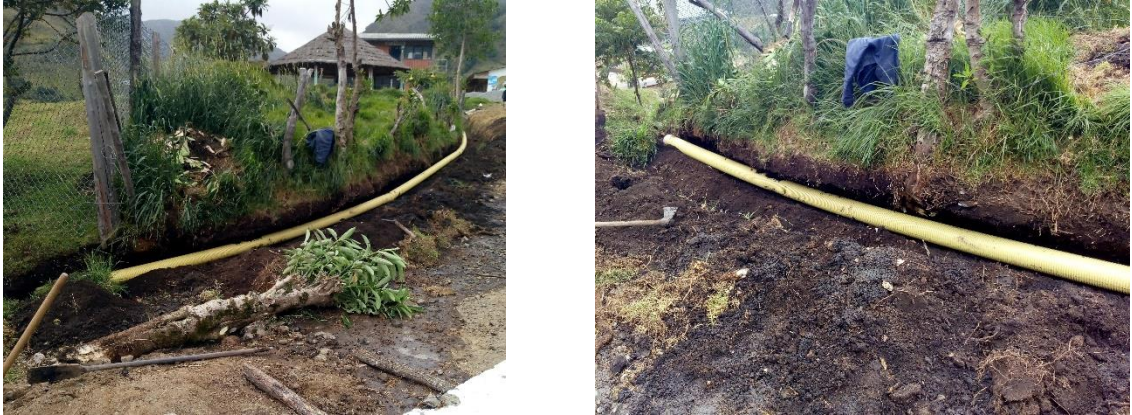
**Imagen 19. Instalación tubería 6" final.**

el agua lluvia hacia un canal en tierra que conduce hacia una alcantarilla ubicada en la parte baja del terreno, se instalaron 4 tubos más (Imagen 19) para llegar desde la última caja de inspección hacia el canal. En total se instalaron 54 mL de tubería corrugada de 6".

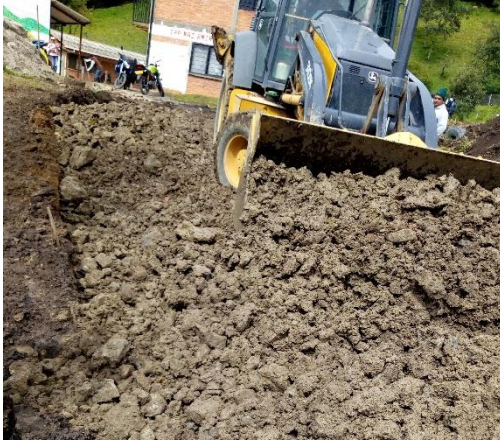
**Imagen 22. Regado de material de sub-base.**

Una vez finalizado el proceso de descapote en el terreno, se dieron instrucciones al operario de la retroexcavadora para que comenzara a esparcir el nuevo material en capas de poco grosor (Imagen 22) para garantizar un buen compactado. Mientras el vibro compactador cumplía sus labores, se presentaron lluvias, lo cual obligó a la suspensión de las actividades, ya que el material se humedeció en exceso y no estaba compactando de manera correcta. Por este motivo fue necesario dejar transcurrir un día para permitir que el material secase un poco y poder seguir el proceso de compactación.

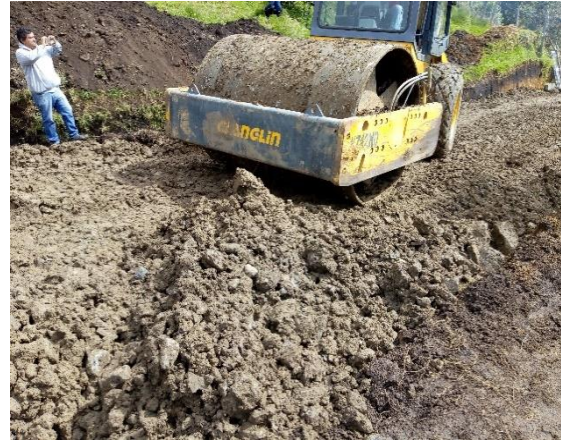
**Imagen 23. Compactación de la sub-base con cilindro vibro compactador.**

Mientras el cilindro compactaba en una zona (Imagen 23), en otra se encontraba la retroexcavadora regando nuevo material. Durante una semana se llevó a cabo el proceso de relleno y compactación en el terreno. Al finalizar este proceso, el ingeniero revisó si se había cumplido con las cotas de relleno y encontró que en algunas zonas no se había cumplido; por lo tanto, se realizó de nuevo el proceso con nuevo material para sub base (Imagen 24). Cuando se terminó correctamente el proceso de relleno y compactación que tuvo un espesor de 15 cm aproximadamente, se hizo el replanteo ubicando nuevamente estacas en el terreno, que demarcaban los puntos iniciales y finales de cada tramo, para que el maestro pudiera iniciar la fase de construcción de la placa huella.

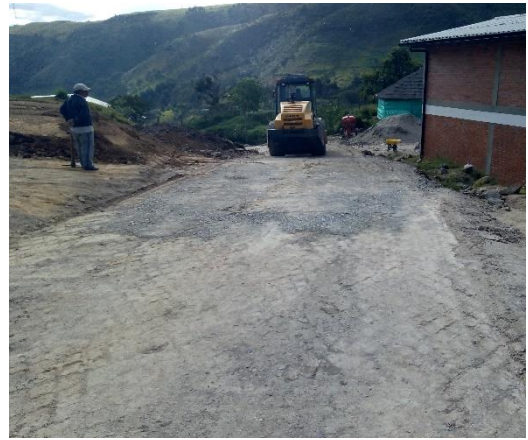
**Imagen 25. Estado del terreno luego del compactado.**

En la imagen 25 se observa el estado del terreno una vez terminado por completo el proceso de relleno y compactación con material de sub base.

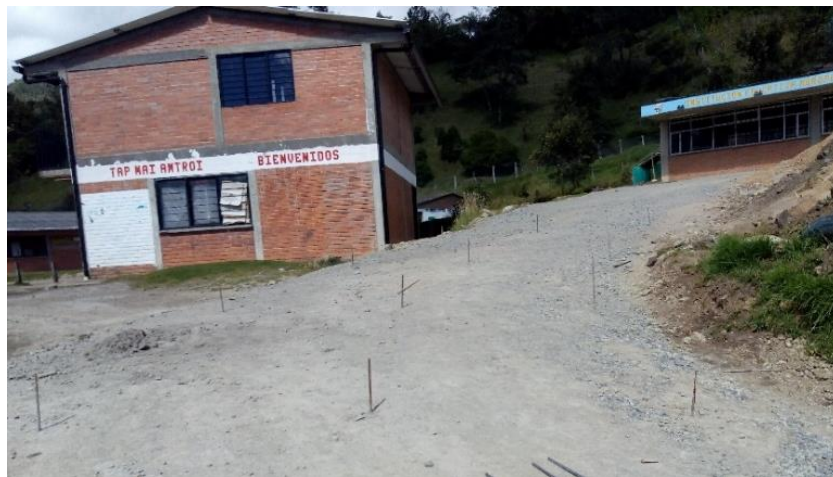
**Imagen 26. Ubicación de varillas para ejes de riostras en la curva.**

En el tramo de la curva fue diferente el procedimiento, ya que un módulo no tendría la misma longitud en cada extremo (Imagen 26). Para esto, los ingenieros ubicaron varillas en el terreno, dando la forma de la curva con ayuda de la estación total. Así, se ubicaron los ejes de las riostras. Luego, se realizó la excavación de las zanjas con las mismas medidas de las anteriores.

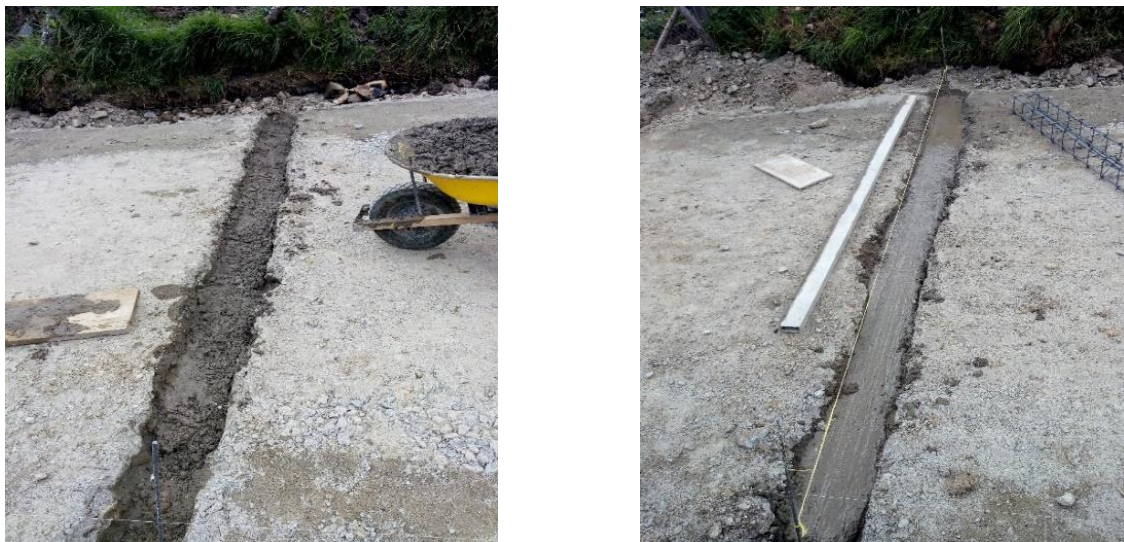
**Imagen 27. Fundición solado en las riostras.**

Una vez finalizada la excavación de zanjas para riostras, se preparó concreto y se fundió el solado con un espesor de 5 cm en cada una de las zanjas (como se observa en la imagen 27). Para garantizar que el espesor de solado fuera uniforme se pasaron niveles, y se colocó un hilo para tenerlo como base y medir para corroborar que el solado tuviera el mismo espesor en la zanja.

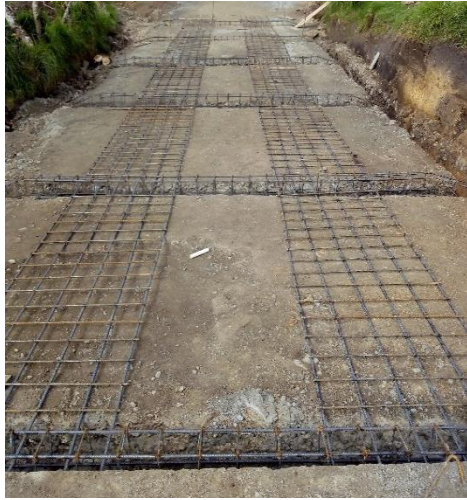
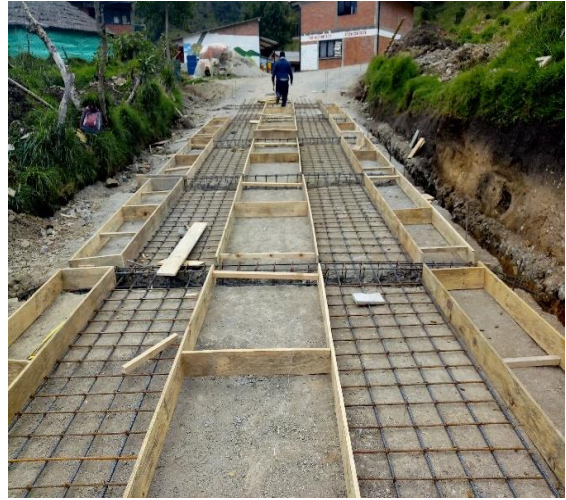
**Imagen 28. Armado cero de refuerzo y formaletas en el primer tramo recto de la placa.**

Primero se posicionaron los castillos de refuerzo para las riostras, luego se posicionó el acero longitudinal #4 para después armar la parrilla de refuerzo con barras #2, ubicadas cada 30 cm (Imagen 28). La ubicación de los traslapos se hizo siguiendo las recomendaciones de la guía de diseño del INVIA.

Antes de iniciar la fundición, el ingeniero contratista tomó la decisión de primero armar formaletas de madera en las partes que se fundirían en piedra pegada (Imagen 28), es decir, el cuadro central de 90 cm y los cuadros laterales de 45 cm cada uno; esto se hizo para facilitar la construcción de la placa, incluyendo una pendiente transversal. Para lograr esta pendiente transversal, el cuadro central de 90 cm de ancho se debió fundir con un espesor de 17 cm, mientras que los cuadros laterales que tienen un ancho de 45 cm se debieron fundir con un espesor de 15 cm. De esta manera, se logró tener una pendiente transversal en la placa huella y una forma más fácil de fundir los tramos en concreto reforzado.

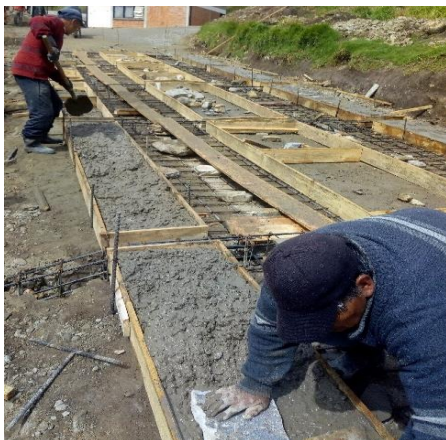
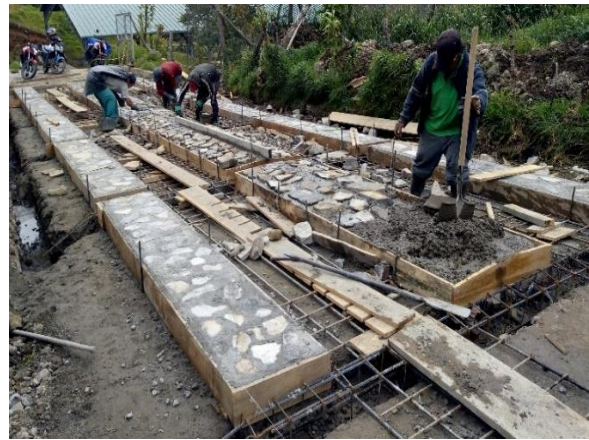
**Imagen 29. Fundición cajones en piedra pegada, primer tramo recto de la placa huella.**

En el proceso de fundición de los tramos en piedra pegada, se preparó el concreto en proporción 1:2:3, se transportó en buggys y se vació en las formaletas, luego se vibró para eliminar partículas de aire en la mezcla y así garantizar buena adherencia de los materiales y una mayor resistencia. Cuando la capa de concreto alcanzaba cierto nivel, se procedía a pegar las piedras, respetando el nivel trazado con el hilo (Imagen 29), al día siguiente de terminar la fundición de estos tramos se realizó el desencofrado de estos tramos para iniciar la fundición de las riostras.

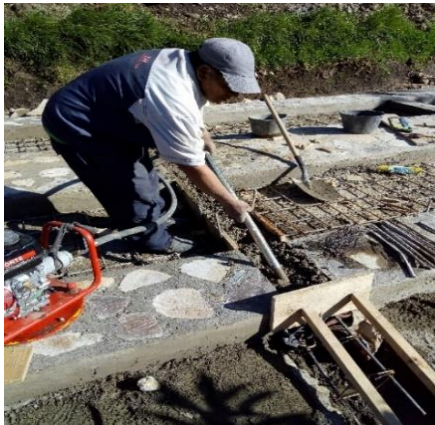
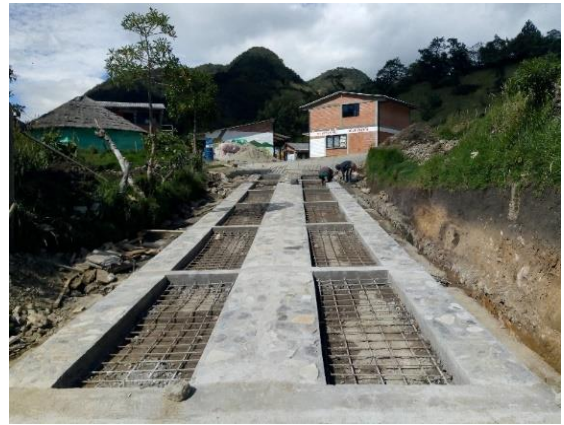
**Imagen 30. Fundición y vibrado de riostras y resultado final.**

Antes de iniciar el proceso de fundición de las riostras, se realizó el anclaje de los tramos del castillo que irían en la parte de la cuneta. Estos tramos se armaron aparte por decisión del ingeniero, ya que debían tener una inclinación con respecto a la losa, debido a la pendiente de la cuneta. Una vez anclados los tramos de castillo de las cunetas al castillo principal, se amarraron las varillas longitudinales al castillo, para garantizar que estas tuvieran un recubrimiento de 7.5 cm. Después, se armaron pequeñas formaletas que se colocaron en los tramos donde aún no se fundía el concreto reforzado para así confinar la riostra y evitar fugas de mezcla. Una vez realizado este procedimiento, se inició la fundición de las riostras, utilizando concreto en dosificación 1:2:3 y vibrándolo (Imagen 30), teniendo cuidado de no excederse en el tiempo de vibrado para evitar inconvenientes. También, garantizando el recubrimiento de 7 cm para la riostra.

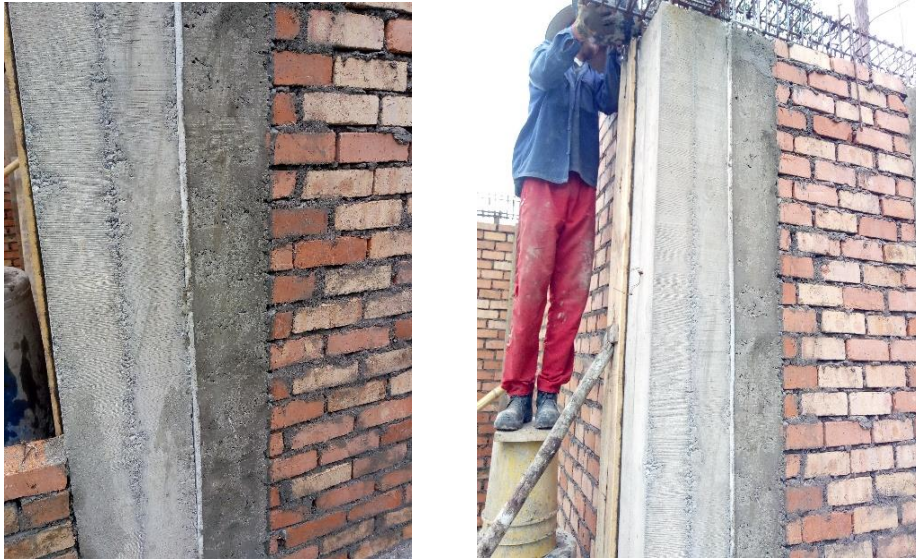
**Imagen 87. Columneta desencofrada/Fundición columneta.**

Al día siguiente de fundir el primer grupo de columnetas (Imagen 86), se desencofraron para utilizar las formaletas en la fundición de otro grupo de columnetas, repitiendo el proceso mencionado anteriormente (Imagen 87). Una vez fundidas las columnetas de confinamiento de los muros, se iniciaron los trabajos correspondientes a las vigas de cubierta.

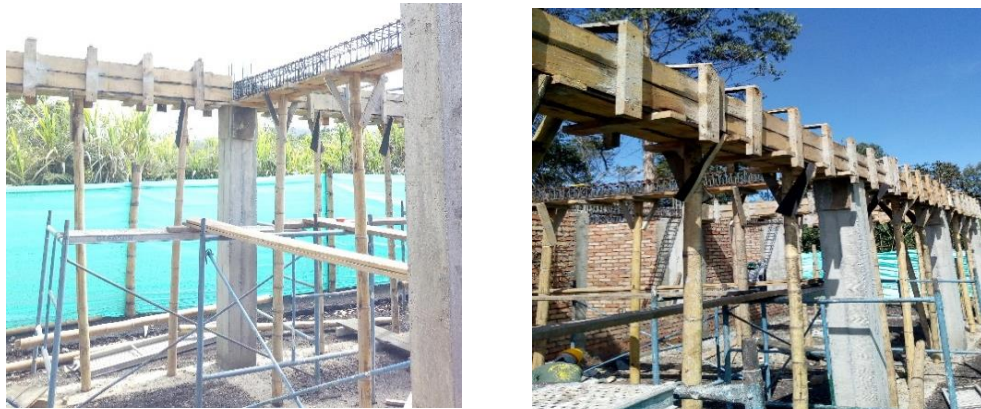
**Imagen 88. Armado de formaletas para vigas de cubierta.**

primer grupo de vigas. Durante el armado de formaletas se tuvo precaución de que todas quedaran a nivel y cumplieran con las dimensiones de 30 x 30 cm que establece el diseño. En la parte inferior de la formaleta se instalaron guaduas que soportaran el fondo de la formaleta y mantuvieran la horizontalidad de la misma. Para que las formaletas no se deformaran durante el vaciado y vibrado del concreto, se pusieron chapetas en la parte superior de la formaleta, además de asegurarla con alambre de amarre (Imagen 88).

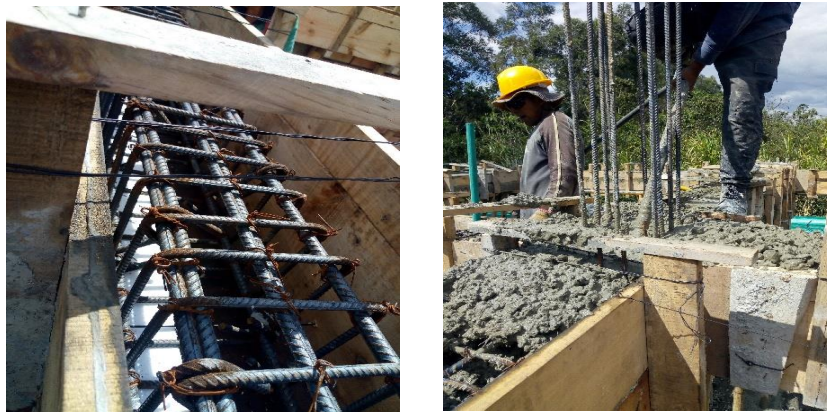
**Imagen 89. Detalle lámina de icopor para dilatación/Fundición vigas de cubierta.**

Cuando estuvieron completamente listas las formaletas se inició la fundición de las vigas de cubierta, vaciando con baldes la mezcla y después vibrándola y golpeando con porra de caucho la parte externa de la formaleta para evacuar las partículas de aire atrapadas en la mezcla (Imagen 89). En las partes donde existen muros, se colocaron láminas de icopor para que la viga no repose directamente en la mampostería.

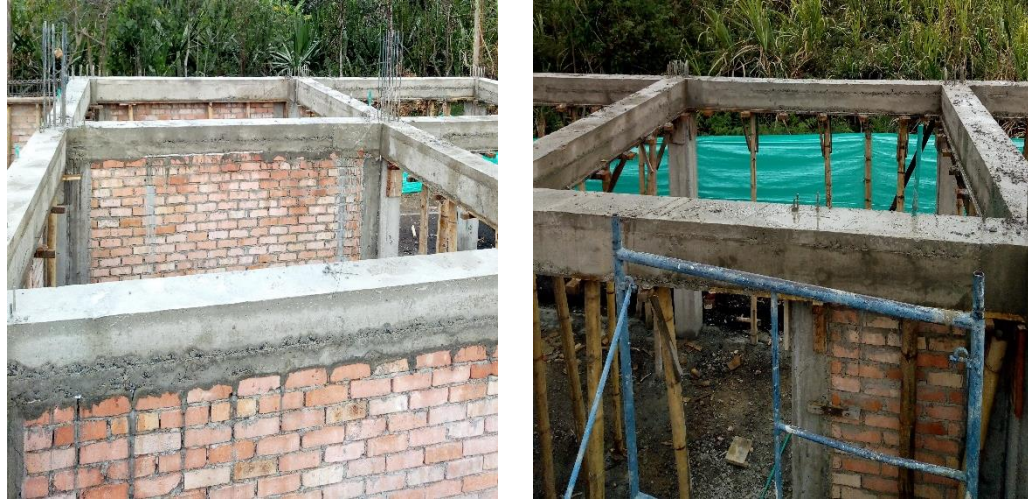
**Imagen 90. Vista de vigas de cubierta luego de desencofrar los tableros laterales.**

Tres días después de fundir las vigas se desencofraron sus tableros laterales, conservando el tablero del fondo y las guadas como parales para evitar fatigas en las vigas, estos tableros del fondo se retirarían siete días después de la fundición (Imagen 90). Mientras tanto, los tableros retirados fueron limpiados, empapados de aceite y armados de nuevo, en otro grupo de vigas para fundirlas.
