**AUXILIAR DE INTERVENTORIA EN EL REFORZAMIENTO ESTRUCTURAL
HOSPITAL UNIVERSITARIO SAN JOSÉ POPAYÁN E.S.E**

**UNIVERSIDAD DEL CAUCA
FACULTAD DE INGENIERÍA CIVIL
PROGRAMA DE INGENIERIA CIVIL
DEPARTAMENTO DE CONSTRUCCION
POPAYÁN
2010**

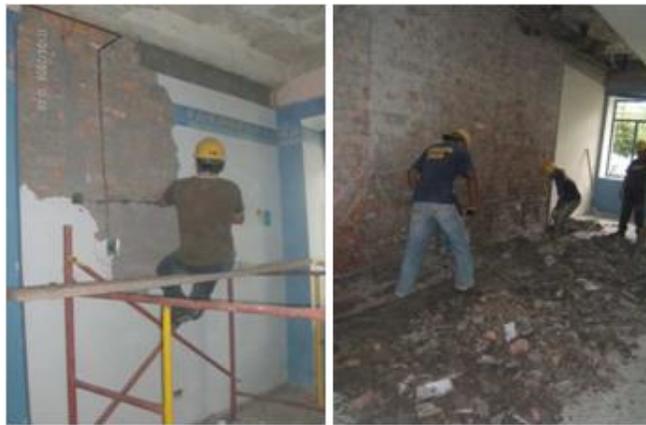
Superado este impase se procedió con las demoliciones del piso, y las excavaciones de los muros que se reforzaron (fig. 7); cabe anotar que estos muros estaban planteados reforzarlos con un sistema determinado shotcrete (concreto lanzado vía seca “que es un método de colocación del material de reparación el cual - por medios neumáticos- es proyectado a alta velocidad sobre el sustrato de

Fig. 7 Demoliciones de piso y repello de muros

En las excavaciones se evidenciaron una cantidad de tuberías en grees en mal estado y que se te debían reubicar para adelantar las actividades del reforzamiento. Otro punto relevante es que unos muros que en el reforzamiento se habían considerado como estructurales no tenían ningún tipo de cimentación, estaban cimentados sobre el contra piso en concreto, a estos muros se les construyó una cimentación según planos suministrados por la Interventoría.

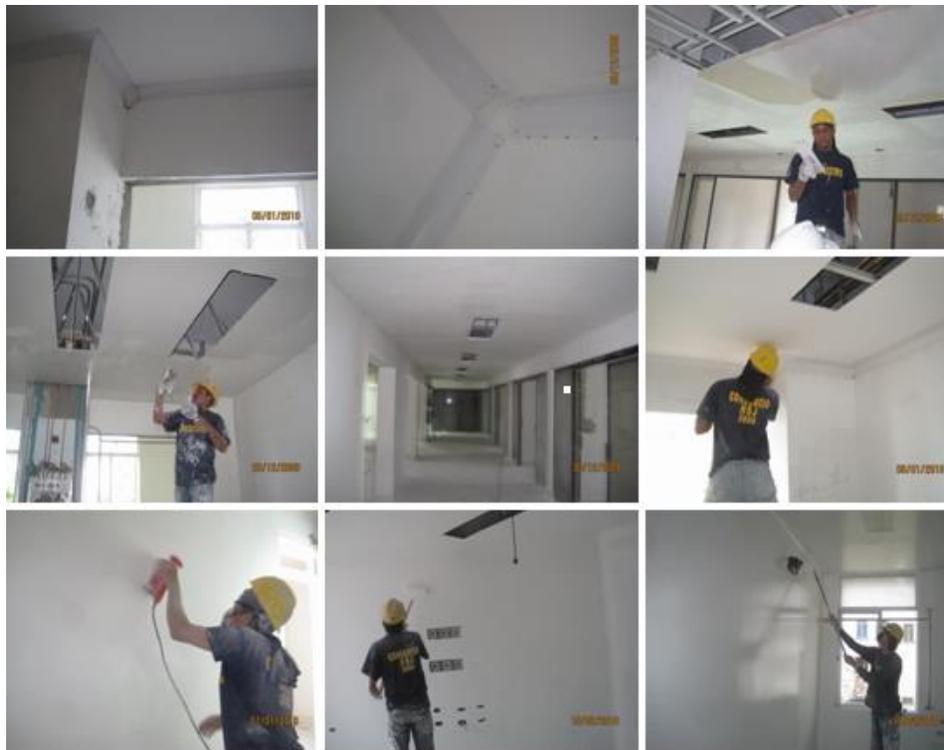
Fig.14 Montura plástica y acabado final de muros y cielos

Para la unión entre muros y pisos se fundió media caña en granito, en intersecciones entre muros y muros con cielos se instalo media caña con montura plástica además; en los fillos se instalo también montura plástica, posteriormente a estos cielos y muros se les aplico estuco (estuco relleno y estuco plástico), antes de aplicar la pintura se pulió los muros con lija y luego se aplicó pintura en vinilo tipo 1 para finalmente aplicar pintura epòxica (fig. 14).

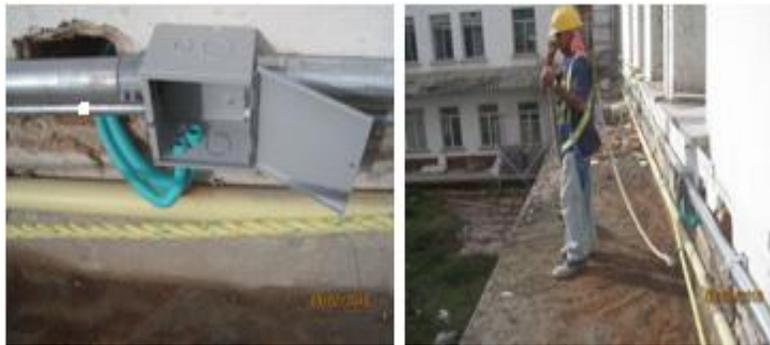
Fig. 15 Tuberías red de diálisis

Además de esto se instaló tubería EMT y tubería en PVC para la conformación de una red de diálisis en los cubículos del eje D²-O 3² (fig. 15).

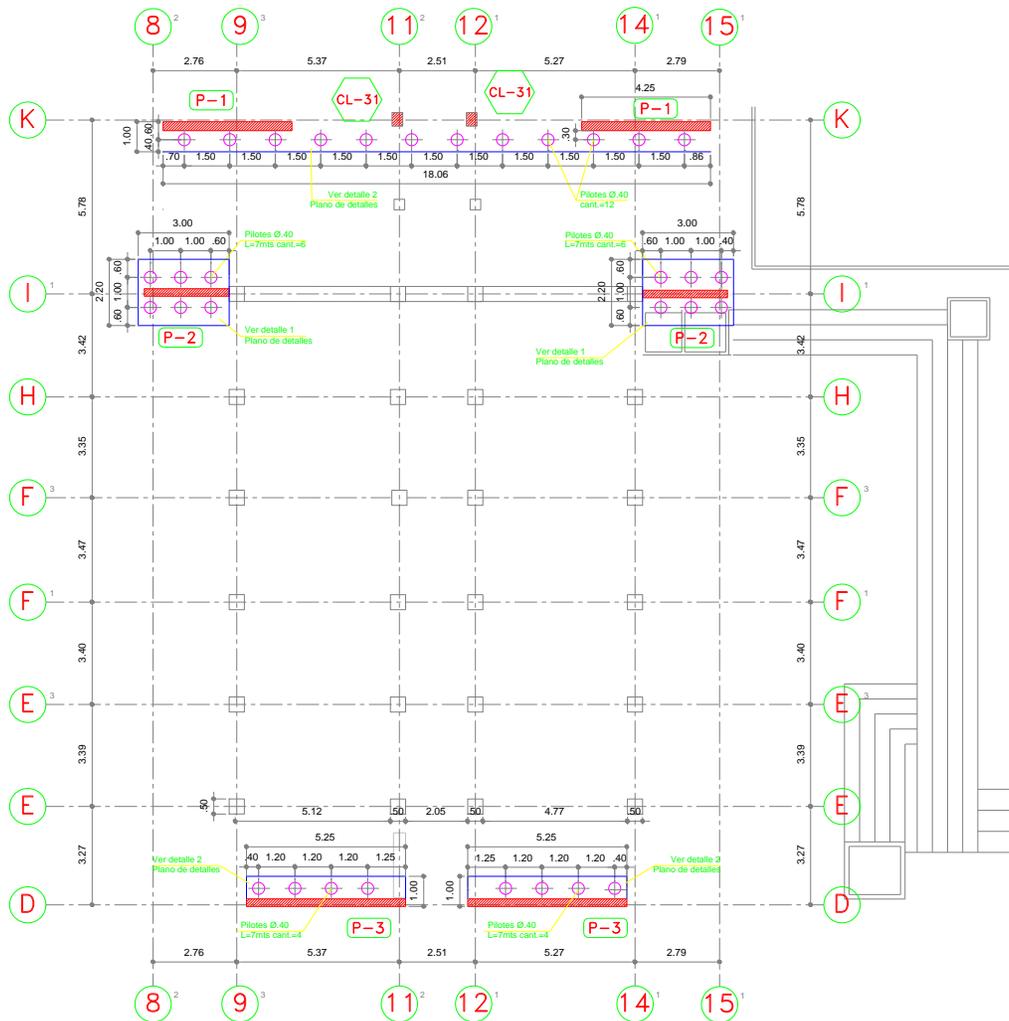
Edificación construida en sistema aporticado en concreto reforzado tridimensional con muros divisorios en mampostería tizón y soga, la losa de entrepiso es en concreto reforzado aligerada en una dirección con ladrillo farol y un refuerzo en varilla lisa, un aspecto importante es que en muchas situaciones se tiene problemas de apoyo de la losa sobre los muros en mampostería, sin la presencia de ningún tipo de vigas de carga o amarre. El reforzamiento que planteo el ingeniero diseñador del proyecto fue de rigidizar la estructura por medio de pantallas en concreto reforzado, estas pantallas estructurales se cimentaron en zapatas de concreto reforzado con pilotes en concreto pre excavados. En la (fig.17) se muestra la ubicación de estas pantallas y de las columnas que se construyeron.

Fig. 17 Ubicación pantallas sector 3

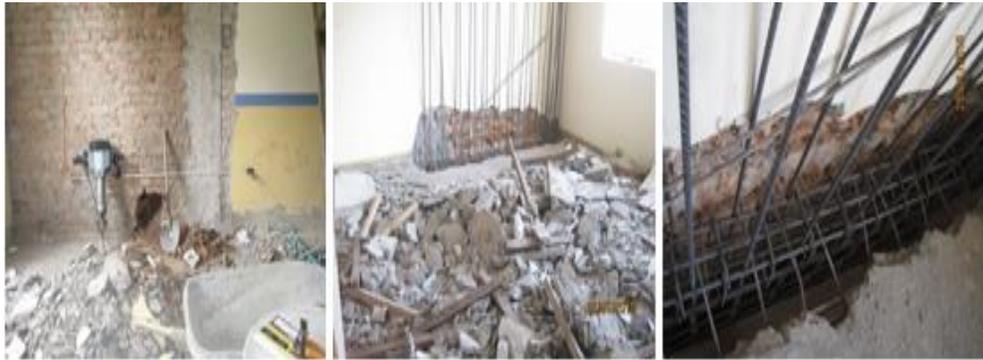
Fig.18 Construcción pantalla eje i

Para las pantallas del eje i se escarifico los muros de contención antiguos, contruidos en ladrillo macizo, se colocó anclajes a este para garantizar la unión de las pantallas a los muros existentes, se estructuró el acero de la pantalla. Para ello se debía demoler el entrepiso del piso siguiente y así traspasar el acero, el

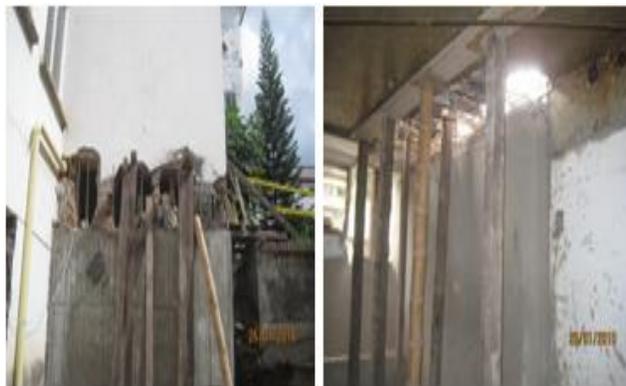
Fig.19 Apuntalamiento de las losas.

cual debía cumplir con lo pedido en los planos de reforzamiento (fig. 18). Antes de demoler el piso fue necesario apuntalar la losa para evitar fallas o colapso de esta, estos apuntalamientos se hicieron en guadua y madera (fig.19). Luego de haber estructurado el acero y colocado los anclajes necesarios se encofró y finalmente se fundió cada pantalla junto con su viga de coronación (fig. 20).

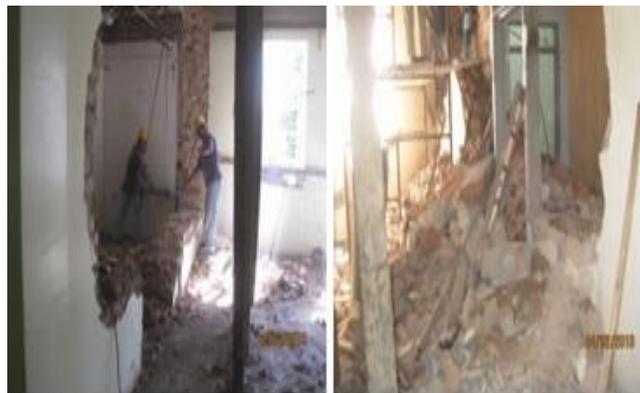
Fig.23 Demolicion de muro

Las pantallas del eje K se realizaron piso a piso se demolió totalmente el muro existente en ladrillo macizo ya que coincidían con el eje de los muros proyectados por el ingeniero calculista (fig. 23), se estructuró el acero de la pantalla, se fundió y se procedió a conformar el acero de la viga de coronación esta vez de mayor ancho a la pantalla debido a que en este lugar la losa presentaba problemas pues no esta apoyada sobre el muro, por esto no trabajaría como debe trabajar como un diafragma que transmite cargas a sus apoyos. Para el remate de estas vigas se uso el método de dray paking explicado anteriormente. Para el siguiente piso se demolió el muro, se ancló la pantalla al piso de abajo (fig.24) y se siguió en mismo procedimiento ya explicado (fig. 25).

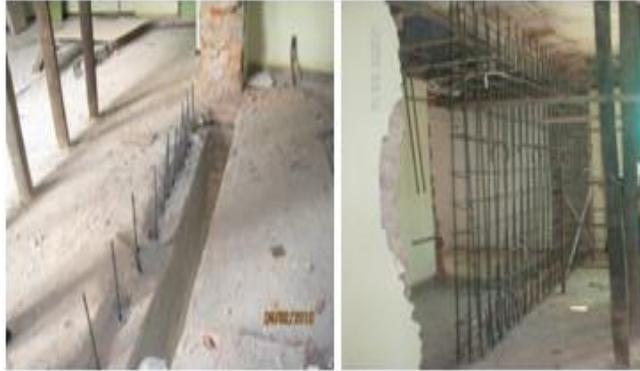
Fig.24 Anclajes pantalla

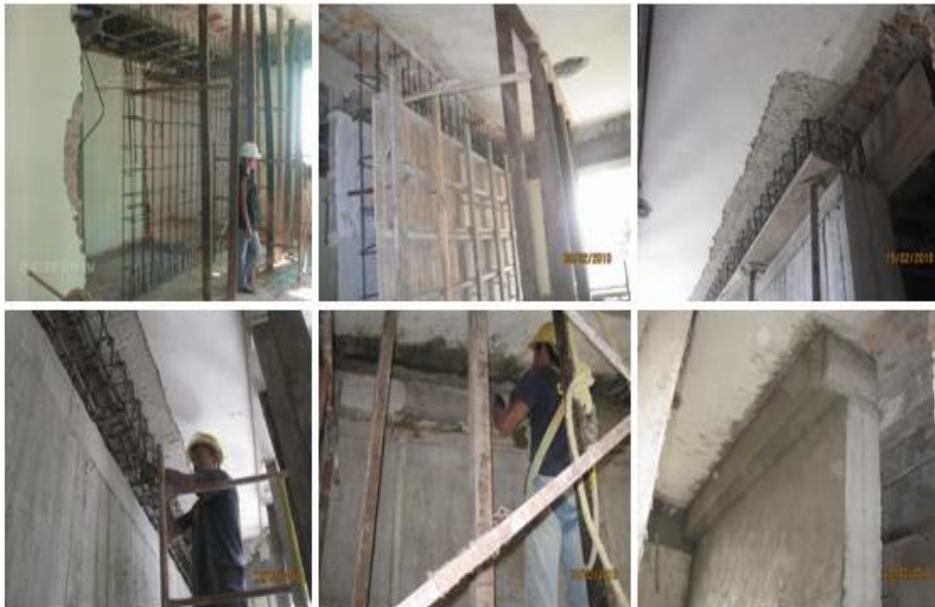
Fig.25 Construcción de pantalla eje K

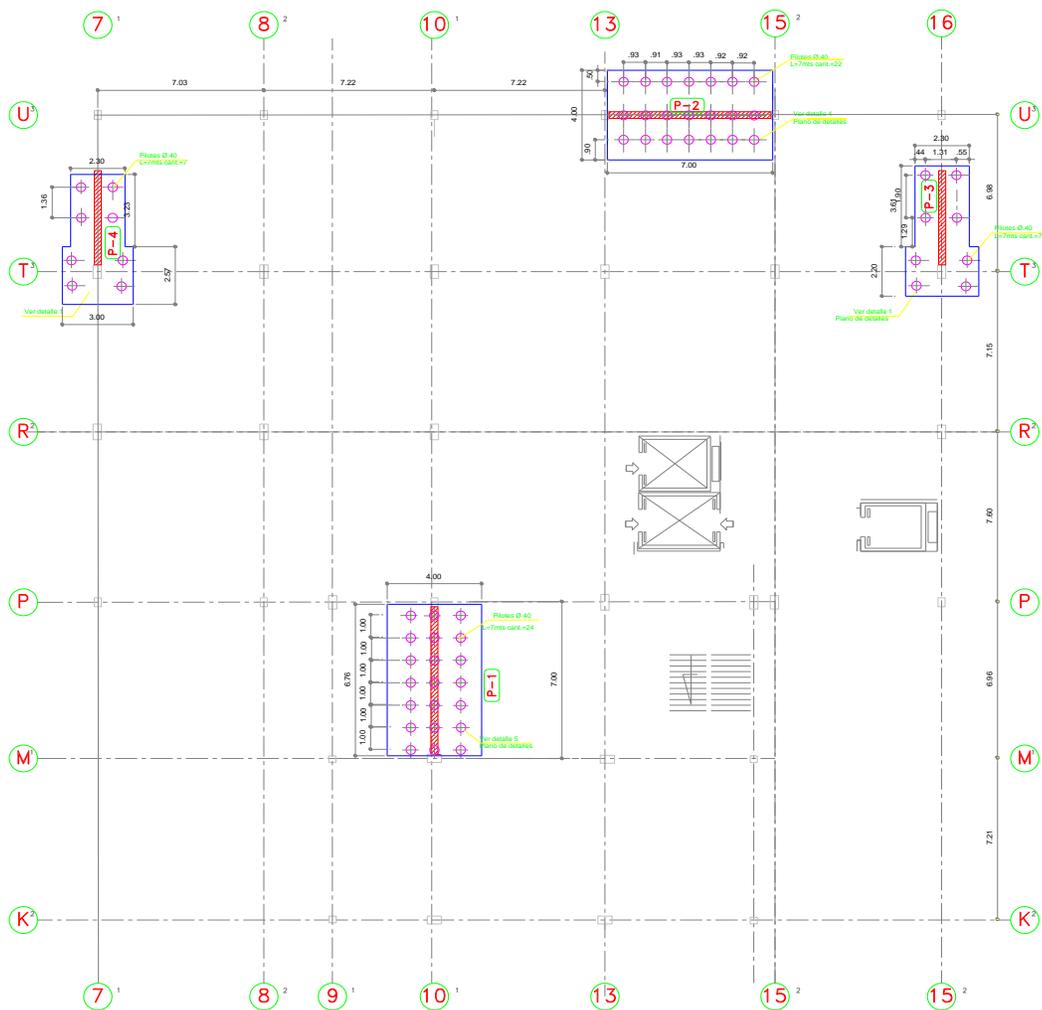
El otro elemento estructural que presento problemas por su complicada localización fue la pantalla ubicada en los ejes R-2/13, R-2/15-2, esta localización afecta en ascensor de pacientes lo que generaría la necesidad de comprar o acondicionar la cabina de este ascensor y los contrapesos, los cuales tienen sus anclajes en este muro. Para la construcción de este elemento estructural se realizó la consulta al igual que la pantalla anterior de la posibilidad de reubicación de este elemento estructural y se identificó una posible ubicación en los ejes U-3/13, U-3/15-2, lo cual coincide con una fachada del sector 9, pero no interfiere con ningún equipo de importancia.

fig. 26 Ubicación de las pantallas sector 9

Una vez solucionado el tema de la localización de los elementos estructurales, y con la autorización del ingeniero calculista de las reubicaciones de estos elementos quedando estos como se muestra en la (fig. 26), se procedió a los respectivos desmontes en los nuevos lugares de construcción de estos elementos. Se desmontaron los aparatos sanitarios y se construyeron los cerramientos en lámina de triplex, con tela o yute verde y plástico negro en la parte interna (fig. 39), esto para garantizar el aislamiento de las partículas de polvo, las cuales puedan contaminar las distintas zonas en donde se está prestando el servicio, por que se aclara que en este sector en ningún momento el hospital dejó de prestar el servicio.

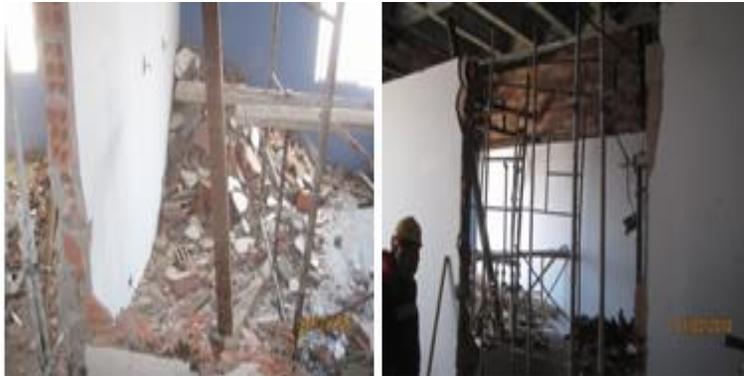
Fig.27 Demolición de muro

- En el sector 9 cuarto piso eje P/8-2,P/10-1 y M-1/8-2, M-1/10-1 cuando se estaba demoliendo los muros divisorios internos para la construcción de la pantalla de este eje una mañana se escuchó un ruido que fue ocasionado por un ladrillo farol que había caído de la parte alta del muro hacia la zona de pediatría, afortunadamente este no ocasionó ningún daño pero debido a esto se procedió a hacer un cerramiento adicional de este lado y demoler totalmente este muro aunque esto no esta previsto hacer, se puede agregar que este ladrillo callo debido a que el muro existente estaba suelto pues tenía muy poco mortero de pega y por el vibrado de la demolición se corrió y cayo.

Por ejemplo para la construcción de la pantalla del eje 10-1/P, 10-1/M-1 en el cuarto piso siendo esta la más grande de todas se realizó el desmonte de los implementos que había en el lugar de construcción, se hizo la demolición los muros (fig. 27), se realizaron los respectivos anclajes a la pantalla del piso de

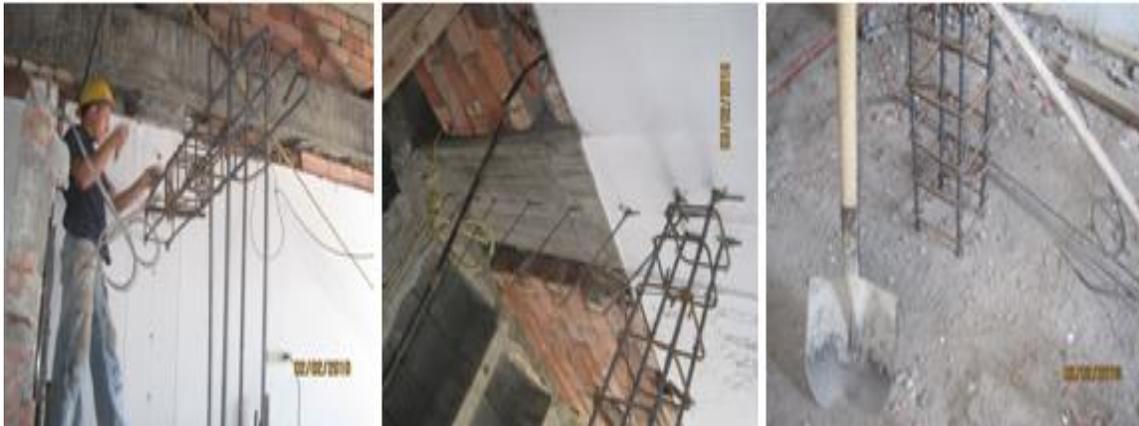
Fig. 28 Anclajes

abajo, a los muro existentes y a la losa (fig. 28). Se procedió a hacer la formaleta, para la los anclajes y formaleta debió tenerse en cuenta las puertas que debía tener para el acceso a las habitaciones, finalmente se fundió esta pantalla con concreto de 3000 PSI en cuanto al remate de esta pantalla se utilizó dray paking⁴ explicado ya en el sector 3 (fig. 29). Para la pantalla del eje 7-1/T-3, 7-1/U-3 se realizó el mismo procedimiento.

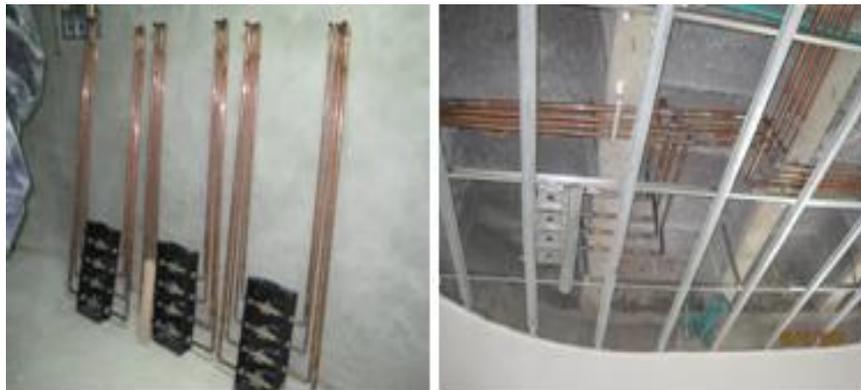
Fig.31 Red de gases

En cuanto al segundo piso ejes 7-1/T-3, 7-1/U-3 zona de quirófanos, los acabados fueron un poco mas exigentes ya que son lugares que exige la norma cumplan con una asepsia especial (resolución 4445 del 1996) para los pisos solo se repusieron los afectados que eran en granito pulido, el guarda escoba fue repuesto en el mismo material. Para los muros se aplico estuco (relleno y plástico), pintura en vinilo y pintura epoxica (fig. 30). Al igual que en el sector 2 al evidenciar un alto grado de deterioro en la tubería de red de gases fueron repuestos en su totalidad (fig.31). Para la reposición del cielo se colocó perfilieria metálica y éter board o superboard.

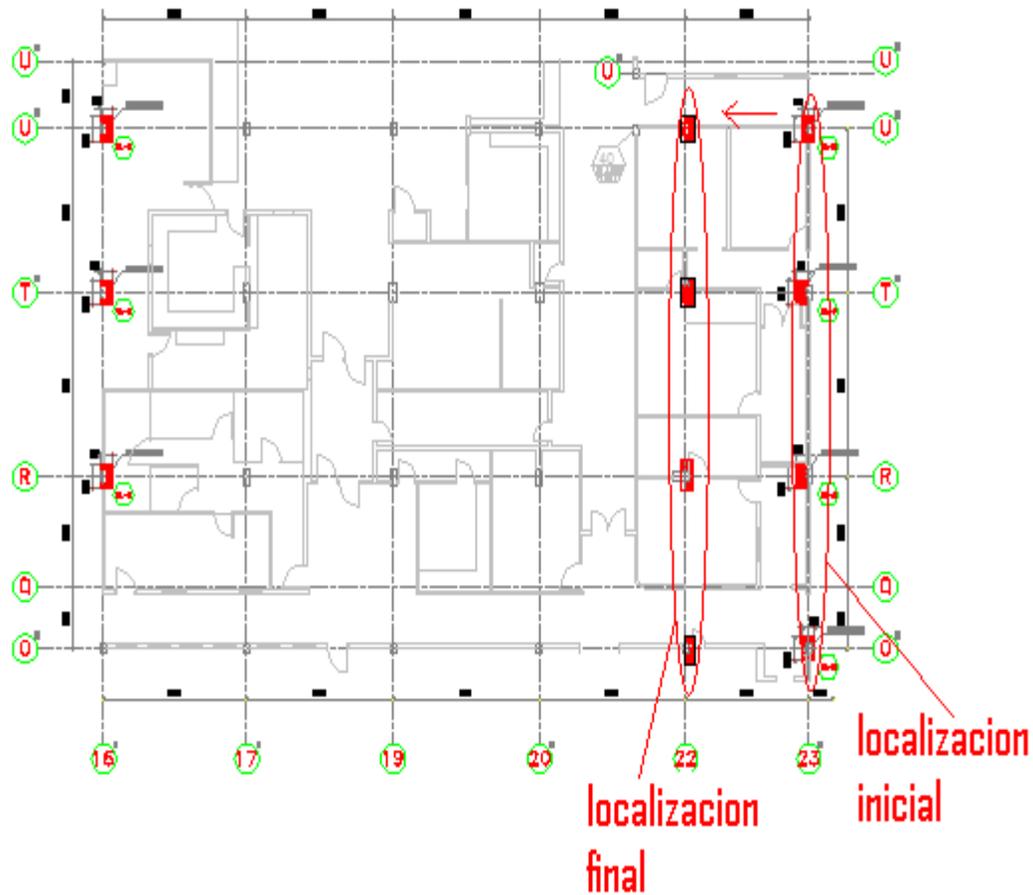
Fig. 33 localizacion de encamisados

En este sector se realizaron actividades de encamisado de columnas, en el proceso se tuvieron inconvenientes pues se tuvo que redireccionar el curso de algunas tuberías que trasportan aguas sanitarias. A continuación se mostrara la ubicación de las columnas a encamisar en el sector, en el primer piso. Los encamisados del eje 23 fueron cambiados al eje 22 esto con aprobación de la interventoria (fig.33). Se cambio la ubicación de las pantallas al eje 22 debido a que en el eje 23 se encuentra un equipo del área de rayos x , el cual era difícil de desinstalar y reubicar. Se decidió ampliar la sección de encamisado, para contrarestar el efecto del cambio de eje y se construirán en la misma posición hasta el piso 3.

Estos encamisados consistieron en; desmontar los implementos que existian en el sitio de los encamisados, luego se escarifico cada columna y se procedio a estructurar el acero de refuerzo amarrado a la columna mediante los anclajes; para lograr unir concreto nuevo con concreto viejo se aplicó sobre las columnas existentes un epóxico para puente de adherencia (Sikadur 32) (fig 34). El acero de estos encamisados fue de acuerdo al despiece hecho después de la decisión de ampliar la sección, para ello se hizo los respectivos anclajes y la configuración del acero (fig. 35). Debido a que por demoras de el hospital no fueron entregados los pisos 2 y 3 del eje 22 de este sector a tiempo y por la terminación del presupuesto se divio dejar este sector a nivel del primer piso, por lo cual el ingeniero calculista sugirio la construccion de un dado (fig. 36) en la parte superior para dejar este piso terminado y que en un futuro proximo cuando se continue con la obra con un nuevo presupuesto se inicie desde el segundo piso ya que en un hospital no se puede dejar focos de infección.

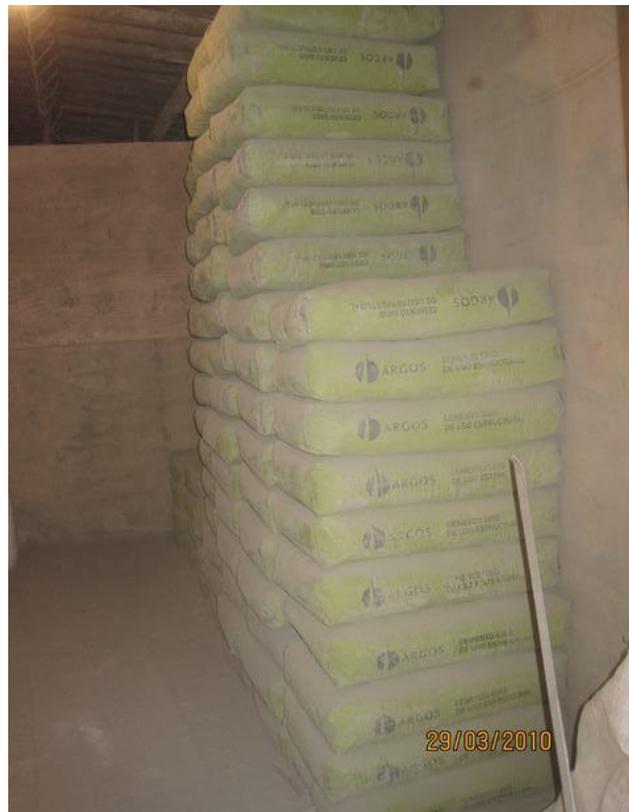
Fig. 57 Almacenamiento del cemento

El cemento en la obra se guarda en el almacén que se construyó específicamente para el material usado en la obra, los sacos se colocan sobre plataformas de madera, aislados de cualquier pared o soporte lateral que pueda impedir la libre circulación de aire, o que pueda generar algún tipo de humedad, esto con el fin de que el cemento no fragüe antes de tiempo ya que si esto ocurre puede perder parte de su resistencia (fig. 57). Los sacos están cubiertos bajo techo todo el tiempo, a excepción de unas pequeñas cantidades, que se sacan para el consumo durante las fundiciones diarias.

A pesar de esto el cemento presentó grumos, estos se rompían con facilidad y no afectaron la resistencia ya que los ensayos de laboratorio cumplen con la resistencia de diseño en el concreto, por lo cual no se vio la necesidad de cambiar este cemento .

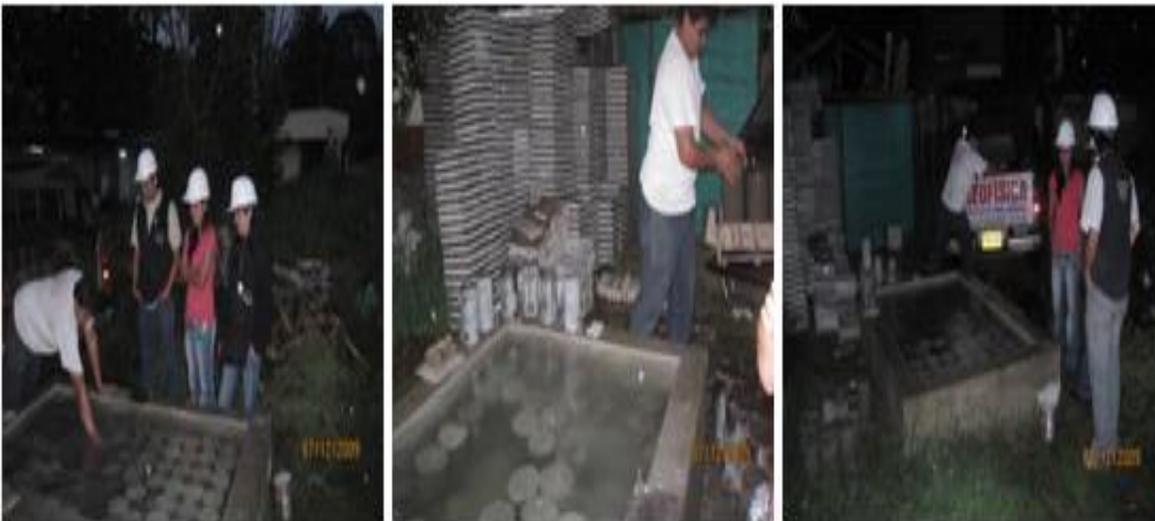
Fig. 68 Curado de los cilindros

Una vez elaborados los cilindros en obra, estos fueron referenciados y retirados de sus moldes en un rango de 16 a 24 horas. Luego de este periodo se dejaron inmersos en agua hasta ser llevados al Laboratorio de GEOFISICA (fig.68).

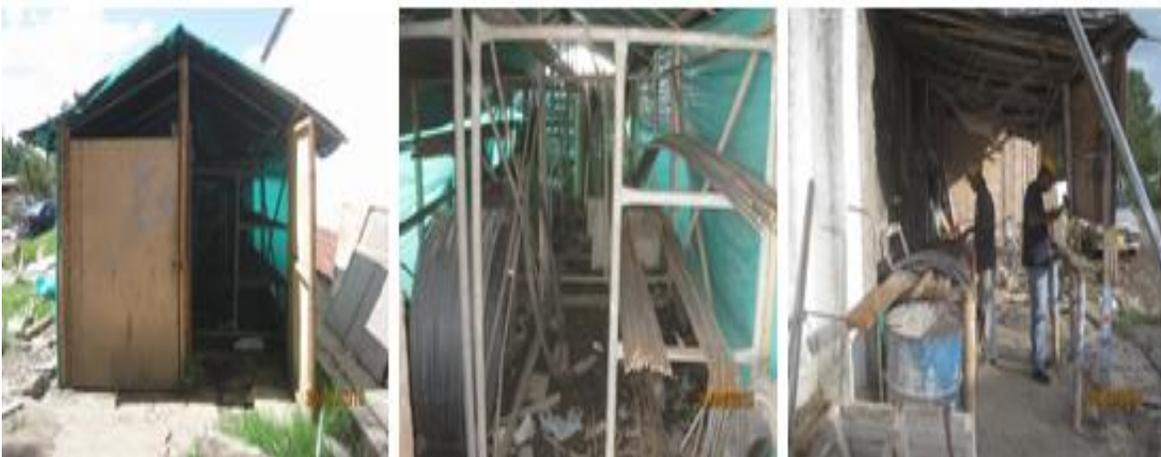
Fig.69 Almacén y zona de configuración de acero

Dentro de la obra las barillas de acero estaban colocadas en un almacén especial levantadas del suelo y cubiertas contra el polvo. Este acero se encuentra en atados de la misma dimensión. El acero se iba figurando de acuerdo a la necesidad de este, en un lugar dispuesto para este uso (fig. 69).

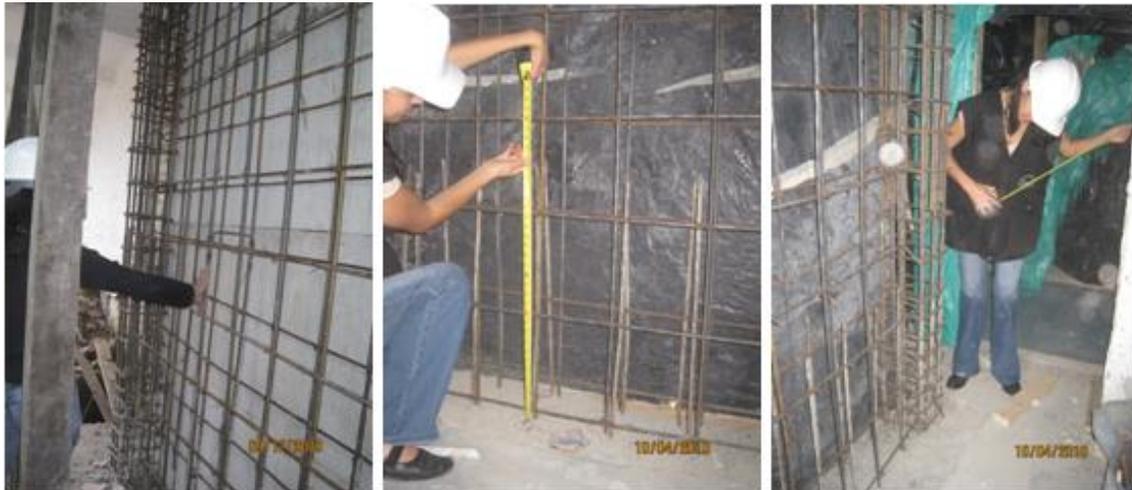
fig. 70 Acero

constantemente se confirmó que las longitudes de desarrollo se cumplieran además se hacía una permanente revisión del espaciamiento del acero de refuerzo para las pantallas y de los estribos de las vigas (fig. 70).

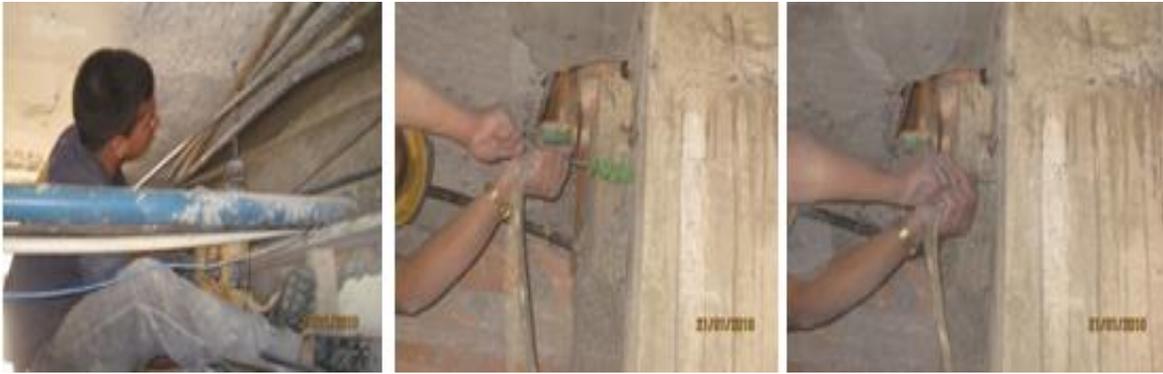
Fig. 71 Limpieza de la perforación

Se realizó la perforación normal a la superficie con un taladro roto percutor, con una broca de 1/8" de diámetro mayor a la de la varilla y en la longitud de anclaje arrojada por los cálculos estructurales. Se limpió el hueco con aire limpio a presión, se introdujo un cepillo de cerda de alambre (churrusco) y se colocó nuevamente aire limpio a presión para eliminar totalmente los residuos de la perforación (fig.71).

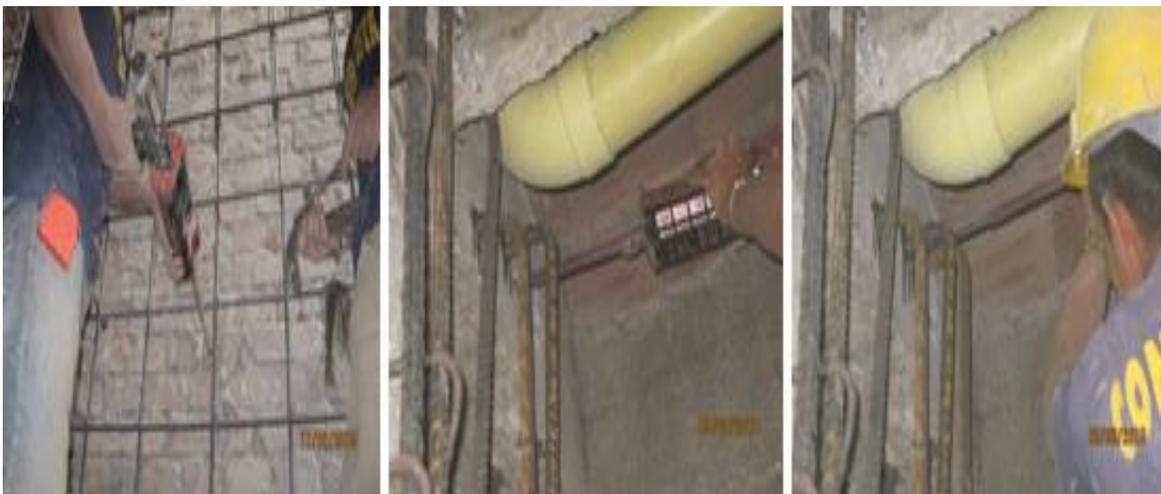
fig.72 Colocación barra y epóxico

Luego con la barra de acero limpia, libre de óxido, grasa o cualquier partícula o material contaminante, completamente recta para que el epóxico la recubre totalmente se colocó el material epóxico para el anclaje que cumpla con la norma ASTM C-881 tipo IV, grado 31, en la cantidad estimada, desde el fondo de la perforación con la ayuda de una pistola. Se procedió a introducir la barra girándola lentamente hasta que ésta toque el fondo de la perforación de tal forma que el epóxico se desplace por la superficie para garantizar que éste ocupe la totalidad de la longitud del anclaje y desplace el aire atrapado. La barra debe quedar normal a la superficie (fig.72).

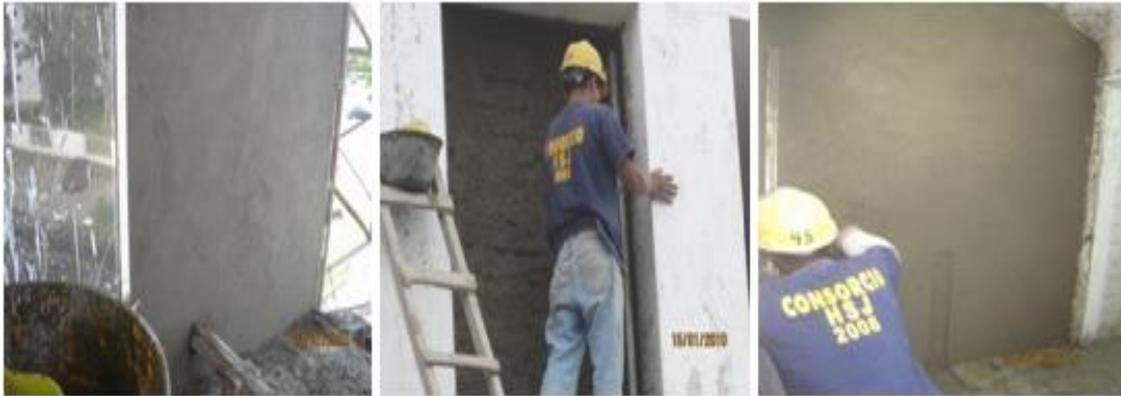
Fig.74 Repello de muros

Se verificó la correcta dosificación en la mezcla de materiales, el humedecimiento previo de la zona a trabajar, el plomo y el adecuado manejo de filos y carteras. Se hizo un seguimiento diario para garantizar la no fisuración del mortero o envejecimiento prematuro del mismo (fig.74).

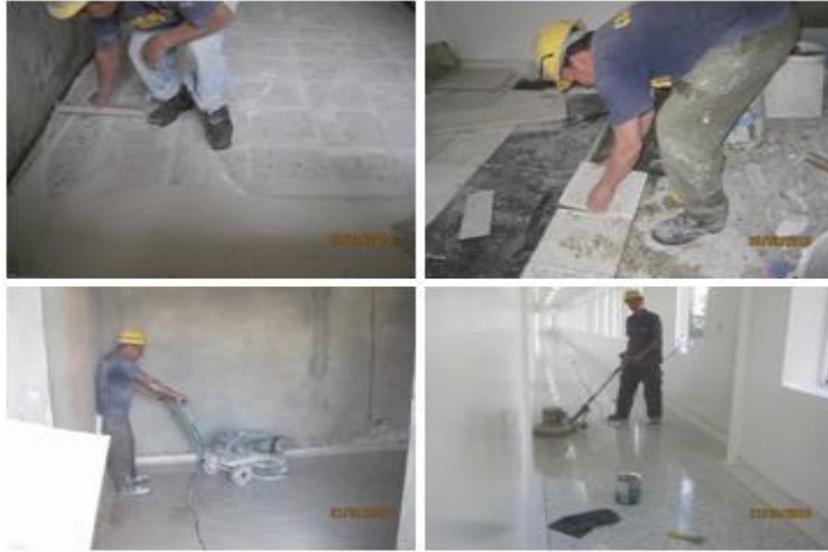
Fig.75 Baldosa

Se revisó la instalación de baldosas de grano pulido de 30*30 en cualquier área localizada en el proyecto, para ello se verificó que los cortes y la colocación de la baldosa sea acorde con el lugar donde se iba a colocar, además de que estas después de ser pegadas sean selladas, destroncadas pulidas y brilladas. En los sitios donde se requirió cristalizado se supervisó tal procedimiento (fig. 75).

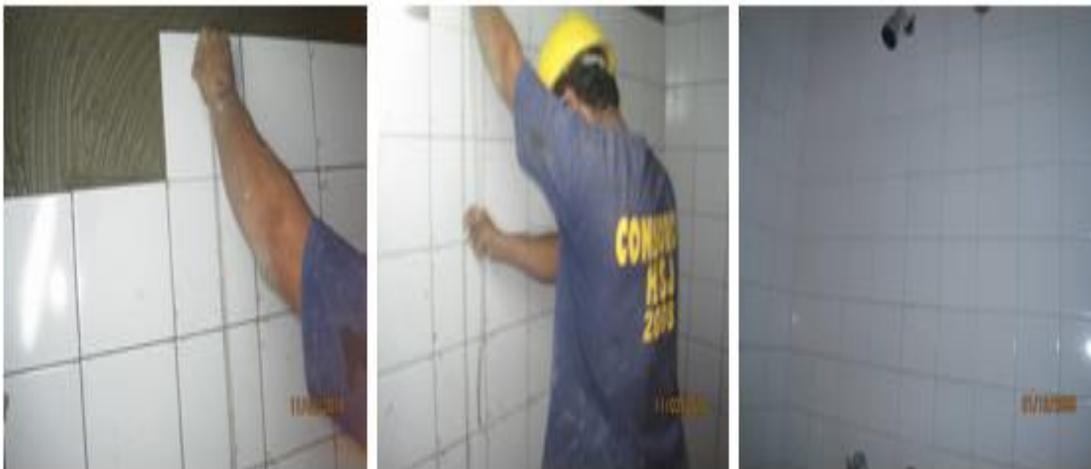
fig. 76 Enchape de baño

Se verificó que durante la colocación de esta se pegara con suficiente mortero y que se cuidara su separación para ello se utilizaron palillos de dientes, se estuvo pendiente además que después de 24 horas se realizara el fraguado de estos enchapes (fig. 76).

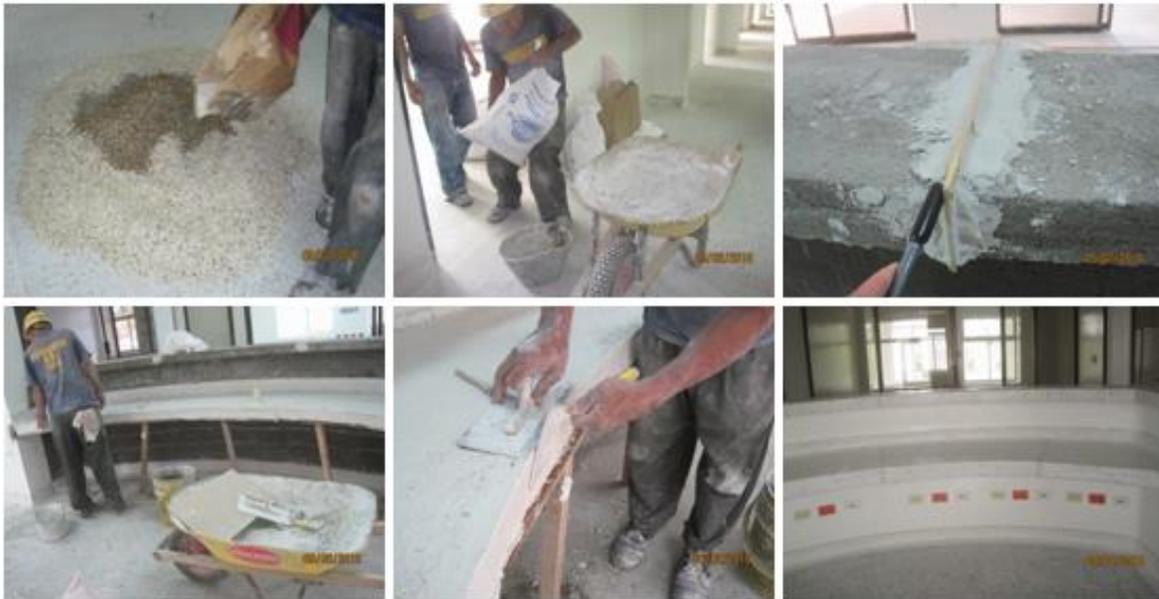
Fig. 77 Mesones en granito pulido

Se siguió el procedimiento de la construcción del mesones en granito para que este fuera fundido correctamente. Este procedimiento se realizó en el siguiente orden: Primero se mezcló el granito que venia en dos colores, con el cemento blanco, luego se enchapó la superficie del mesón en una capa de aproximadamente 1.5 cm además sobre la capa de mortero se colocó las dilataciones en bronce después del secado que era de aproximadamente 10 días se pulia con piedra No. 60 a No. 80 para eliminar la huella de la maquina y se brillaba con piedra No. 120. Para el acabado final se lavaron con una solución de ácido muriático y agua en una proporción de 1:10 respectivamente. Se estuvo pendiente que estos mesones no presentaran imperfectos y si se los encontraba se pidió su detallado lo cual fue realizado inmediatamente se hiciera la observación (fig. 77).

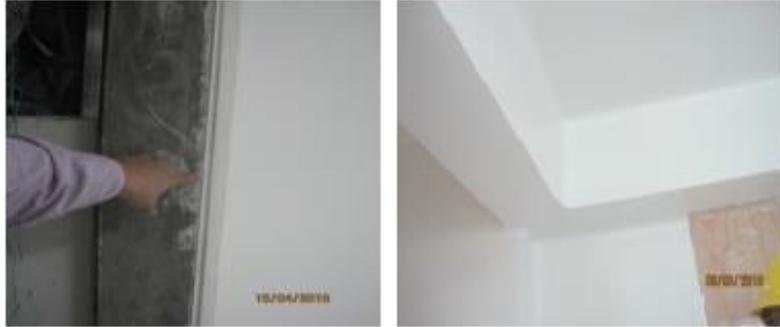
Fig. 78 Dilataciones

Estas consisten en dilataciones en la profundidad del repello mediante estrías de un ancho de 0.01 m en los sitios en que los muros o repellos se terminen o se ajusten a elementos estructurales. Se verificó que estos fueran perfectamente rectos y de ancho uniforme (fig. 78).

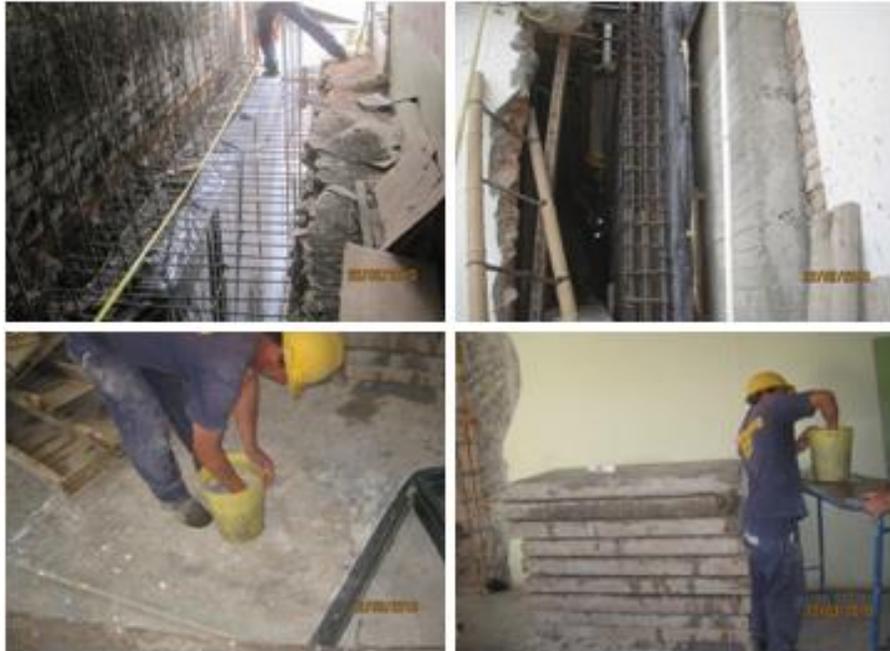
Fig. 79 Formaletas

Se estuvo pendiente de verificar que se aplicara jabón azul en barra diluido en agua para evitar que el concreto se adhiriera a la formaleta. Antes de encofrar en algunos lugares para desformaletear más fácilmente se colocó plástico negro

(fig. 79) esto fue en la zona de junta debido a que en este lugar es muy difícil de desformaletear. Además se realizó constantemente chequeo de plomos, escuadra y apuntalamiento de elementos como pantallas y columnas (fig. 80).

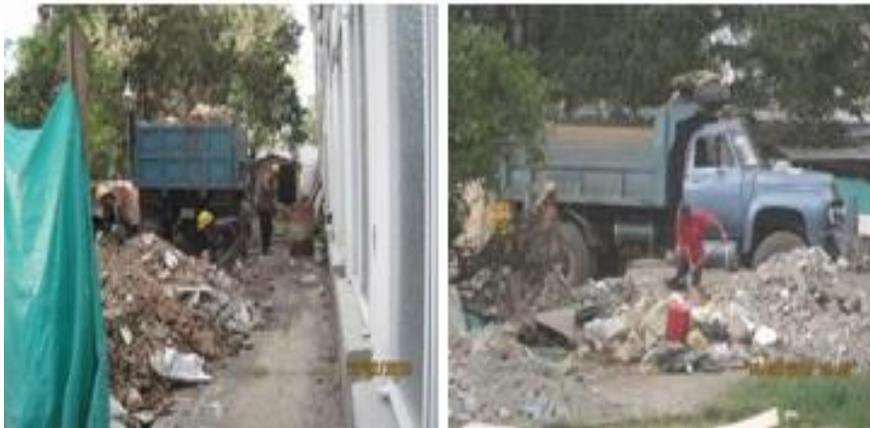
Fig. 82 Lugares de acopio

Debido a que permanentemente se realizaron demoliciones y excavaciones se estuvo pendiente de que estos espacios fueran limpiados de dichos escombros los cuales se acopiaron en diferentes lugares. Uno en la zona ubicada frente al sector 8 contiguo al parqueadero del hospital y el otro sitio cerca a la edificación donde funciona cancerología. Manteniendo la circulación y zonas adyacentes limpias y libres de basura, garantizando además la no contaminación de las zonas hospitalarias por la aspersión desmesurada de polvo. Estos sitios son de fácil acceso para las volquetas (fig.82).

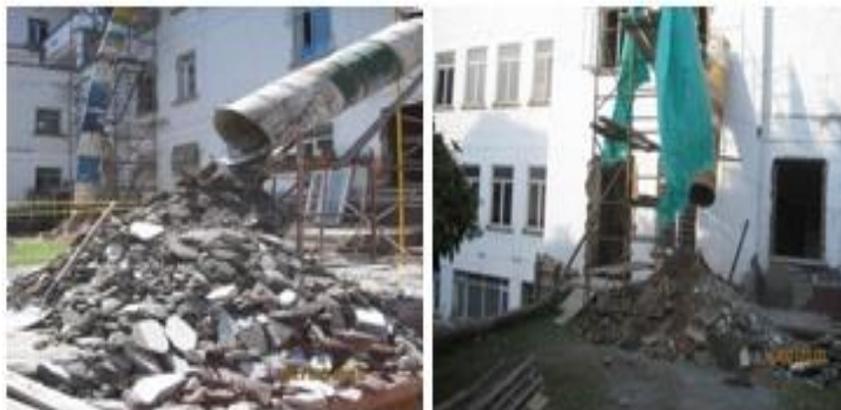
Fig.83 Ductos

Se utilizaron ductos metálicos para evacuar escombros de los entresijos para luego llevarlos a los sitios de acopio (fig. 83).

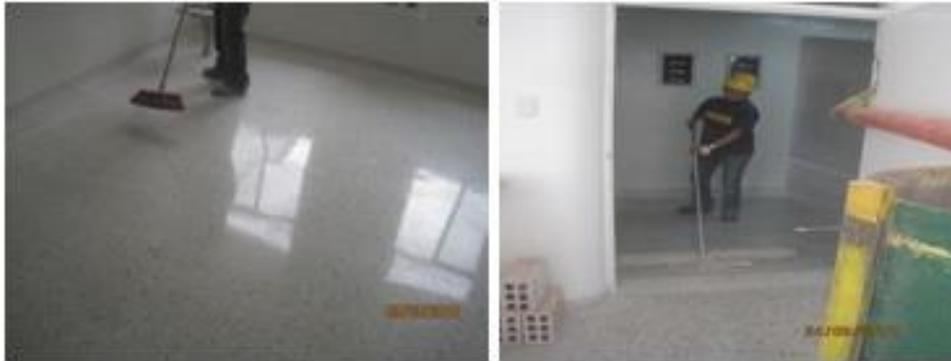
Fig. 84 Aseo de obra

Como las labores diarias del reforzamiento implican la producción de sobrantes y escombros la interventoría estuvo pendiente que a la terminación de cada jornada laboral, el contratista ordenaba el equipo de construcción, los materiales sobrantes, escombros y obras temporales dejando la totalidad de la obra y los sitios de trabajo en un estado de limpieza satisfactorio para la Interventoría (fig.84).

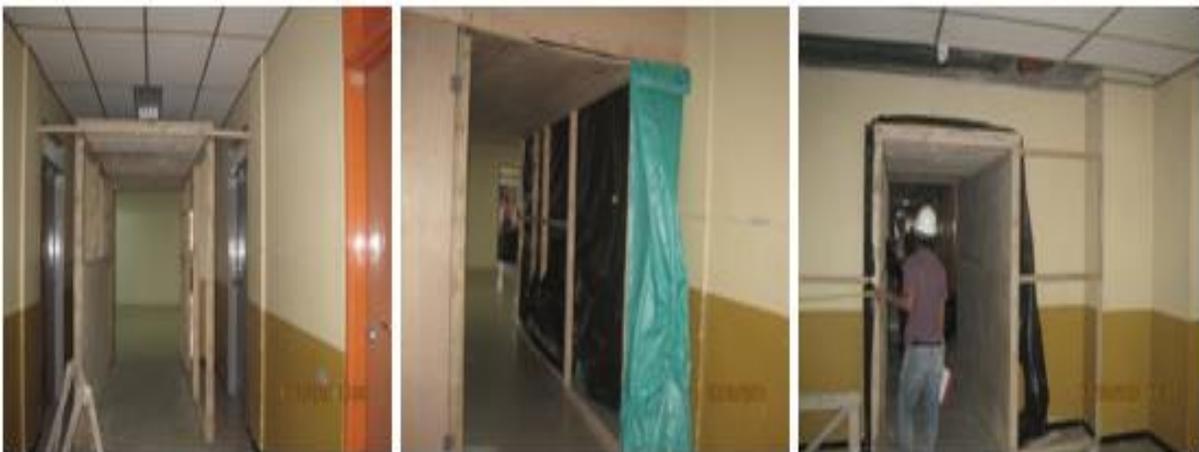
Fig. 85 Cerramientos

Se verificó que los cerramientos, sobre todo los de tipo estructural cumplieran con los requerimientos necesarios para así garantizar la no contaminación del las zonas aledañas a el área que se estuviera trabajando, y garantizar seguridad tanto a el personal de la obra como a los usuarios y administrativos del hospital (fig. 85).
