**INTERVENCION COMO AUXILIAR DE INGENIERIA EN EL MANTENIMIENTO
INTEGRAL DE LOS BIENES E INMUEBLES DE LA UNIVERSIDAD DEL
CAUCA PARA EL AÑO 2018**

**UNIVERSIDAD DEL CAUCA
FACULTAD DE INGENIERIA CIVIL
INGENIERÍA CIVIL
POPAYÁN
2019**

Informe para optar el título de Ingeniero Civil

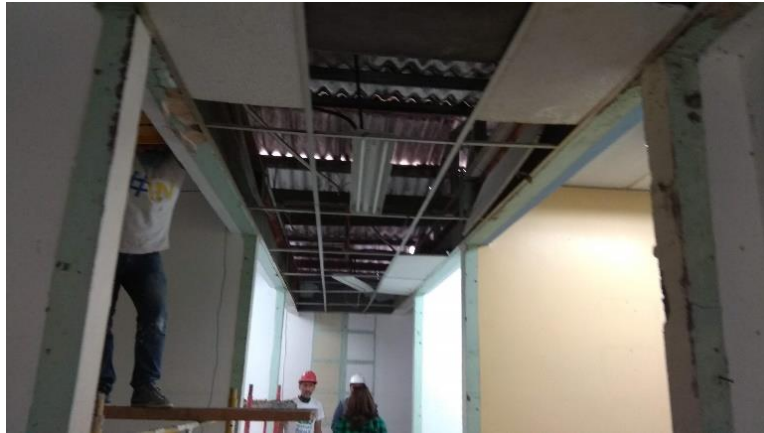
Figura 7 Salón de profesores con muros divisorios

En la sala de profesores también se realizaron cambio de piso y de cielo, pero además se realizó modificaciones en la parte de muros divisorios, puesto que por petición del decano de la facultad se estudió y aprobó la demolición de los muros, para aprobar esta demolición se contó con la visita de los ingenieros Carlos Ariel Hurtado y Juan Manuel Mosquera quienes con su amplio conocimiento en estructuras decidieron que la demolición de los muros y vigas de amarre existente no representara daño alguno a la estructura existente.

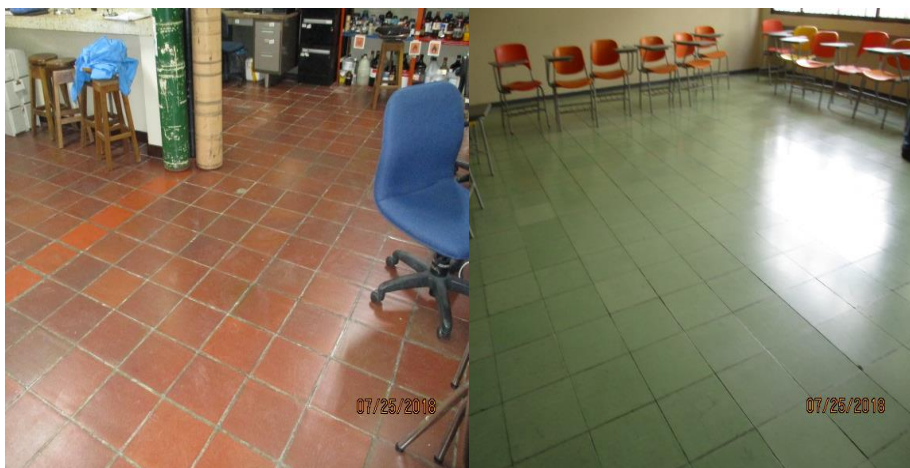
Figura 13 Pisos que existían en los salones intervenidos

El pasante realizó cálculo de cantidades en cuento a baldosa, la cual tocó traerla desde la sede principal de Alfa en la ciudad de Cali, el proceso de ejecución para el mantenimiento de los salones es idéntico al proceso mencionado en la facultad de salud, todos los salones intervenidos incluye el cambio de piso existente por el piso de baldosa en granito pulido marca alfa de 30x30 cm, en algunos salones se lleva a cabo el cambio de cielo falso existente que era en lámina de icopor y se cambia por un cielo falso en lámina de PVC de 25 cm.

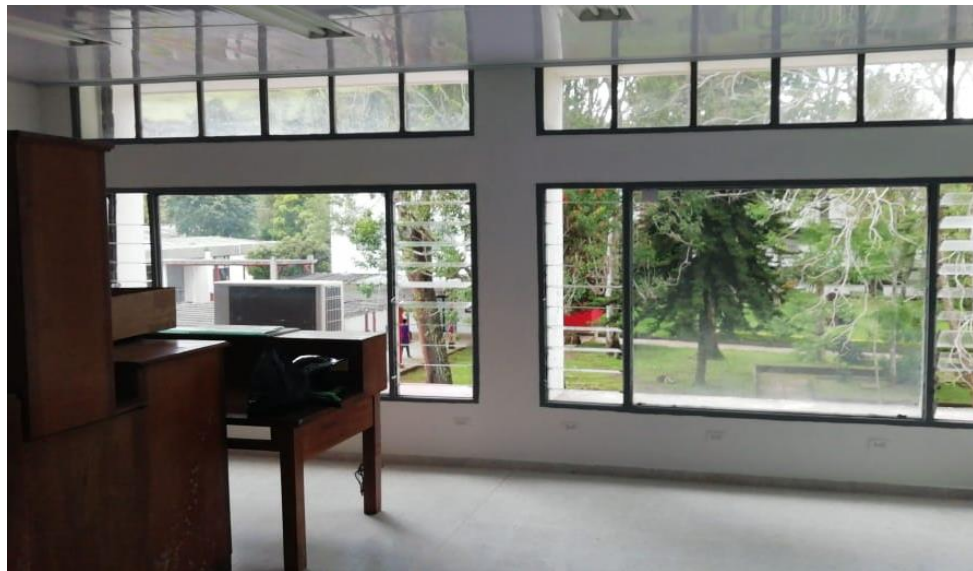
Figura 16 Salón 325 terminado

inconveniente, tuvo que desmontar el cielo recientemente instalado, desmantelas las instalaciones y la colocación de todo el sistema eléctrico para la iluminación del salón, puesto que cambiaron los diámetros de los tubos por donde deben ir los cables, después de los inconvenientes en el salón se logró culminar con éxito la ejecución del salón 325 con todas las especificaciones elaboradas por profesionales de la universidad.

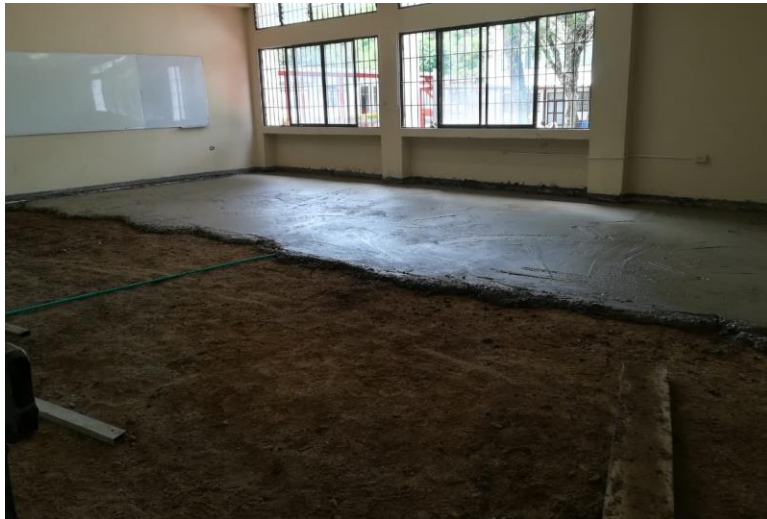
Figura 17 Piso primario fundido en el salón 329

En cuanto al salón 327 el problema se presentó, que en este salón tenían todos los equipos y materiales pertenecientes al laboratorio de telecomunicaciones 325 y que para desocupar este salón se debía entregar el salón 325, una vez entregado el salón 325 se calculaba el tiempo justo para la total ejecución del salón 327, lo cual no fue así, ya que el encargado de estas áreas manifestó que el traslado de los equipos y materiales de salón se podría tardar entre 2 y 3 semanas, lo cual fue así y retaso la ejecución del salón 327 para la segunda semana del mes de enero. En cuanto a otro problema presentado en la ejecución de las actividades fue que en el salón 229 no tenía un piso primario para la correcta instalación de la baldosa,

lo que atraso los tiempos ya que toco fundir un piso primario, en dichas actividades el pasante estuvo presente para poder dar inmediata solución

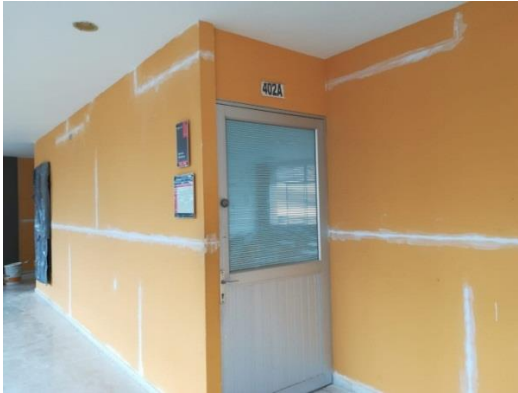
Figura 19 Resanes en pasillos
Edificio P3 de Contables

En esta facultad lo ejecutado fue sencillo, puesto que solo se llevaron a cabo tareas de supervisión y cantidades de obra, de actividades como resane, pintura y unas impermeabilizaciones pequeñas de aproximadamente 50 m²

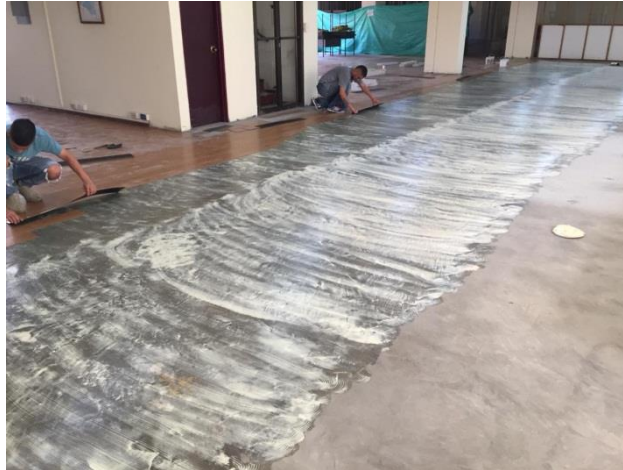
Figura 22 Instalación de piso en vinilo

y la segunda se utiliza cemento gris y carpincol, una vez nivelada la superficie se procede a instalar las láminas del piso con un pegante especial y por último se somete a calor para su correcta adherencia.

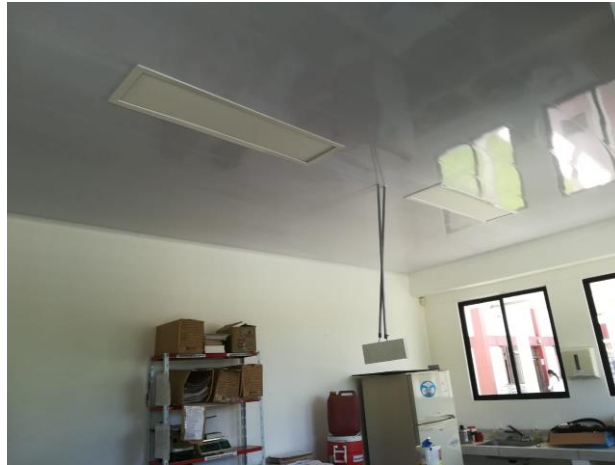
Figura 24 Laboratorio de agroquímica terminado

realizaban con ellos presentes, En el laboratorio de agroquímica paso exactamente lo mismo que en el salón 325 de la facultad de ingenierías, toco volver a cambiar las instalaciones nuevas recién instaladas en el laboratorio por diseños definitivos de la universidad.

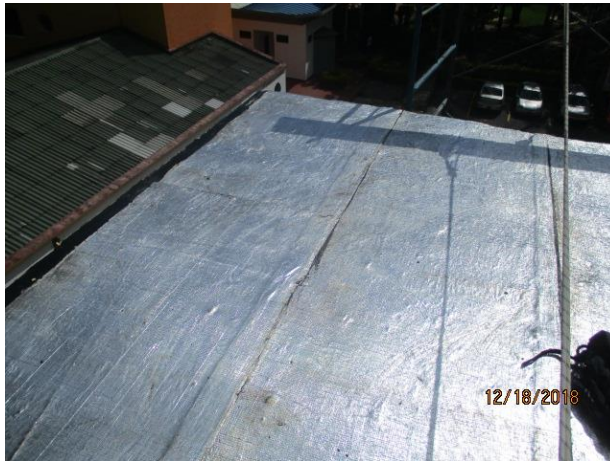
Figura 26 Impermeabilización con manto edil

En la facultad de educación también se intervino el área de doctorado donde se instalaron canales y se suministró e instaló una cubierta en policarbonato, además de una impermeabilización en las terrazas de las escaleras.

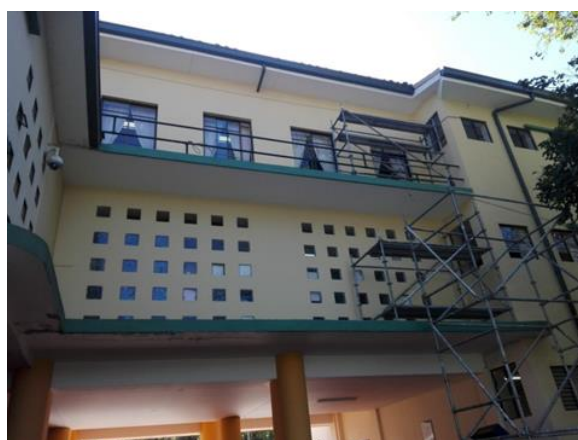
Figura 28 Pintura en la fachada de Educación con andamios certificados

También se realizaron labores en la fachada que da a la carrera 3ra, en la cual se realizaron cambio de aleros existentes en esterilla por aleros de súper board, también se realizó pintura en dicha fachada, la cual no estaba prevista en el contrato inicial, por lo que se tuvo que hacer APU'S en este y varios ítems en el contrato.

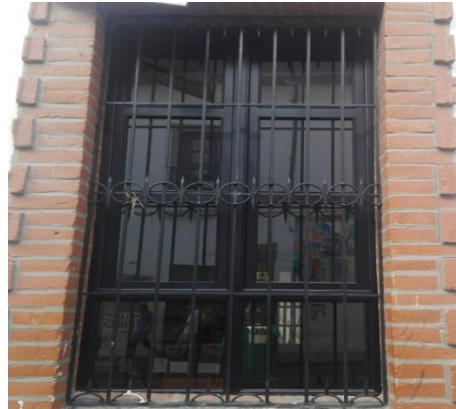
Figura 34 Ventanas instaladas en el edificio el Carmen

Por último en el mantenimiento de esta sede se realizó el cambio de ventanas en cedro, las cuales se encontraban en un gran estado de pudrición, por todo el tiempo que han estado expuestas a la intemperie.

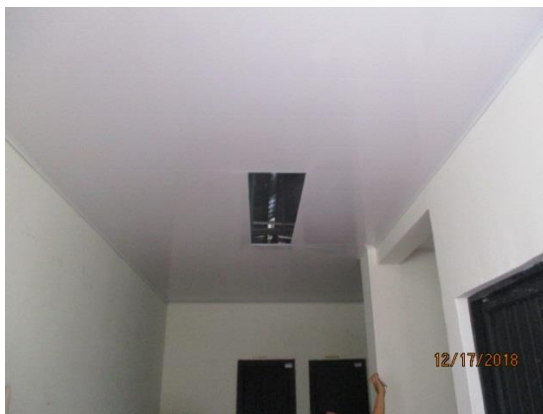
Figura 35 Cielo falso en PVC área administrativa CDU

En el contrato se realizó la intervención en cielos de la parte administrativa, donde se cambió el cielo existente por un cielo en PVC.

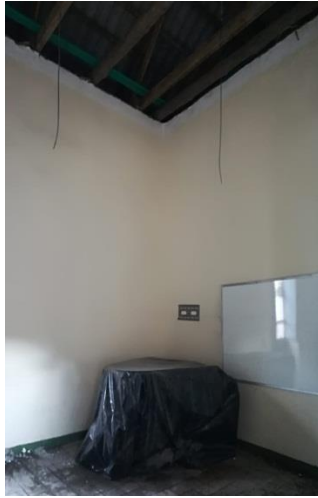
Figura 37 Desmonte de cielo y protección de objetos

En esta facultad se iba a realizar el cambio de los cielos falsos de esterilla presentes en los pasillos de los patios 1 y 2 de esta facultad, por decisión de la supervisión de la universidad se cambiaron los pasillos, por el cielo de los salones, en total se cambió el cielo de 12 salones, a los cuales se les realizó la pintura y el cambio de cielo, el pasante realizó el cálculo de cantidades, la toma de medidas y la supervisión de las actividades ejecutadas, también se realizó el cambio de luminarias en estos salones, todas las actividades se debieron realizar con mucho cuidado en especial en los salones de piano, ya que no se podían sacar de los salones, por tal motivo se tomaron medidas de precaución para protegerlos.

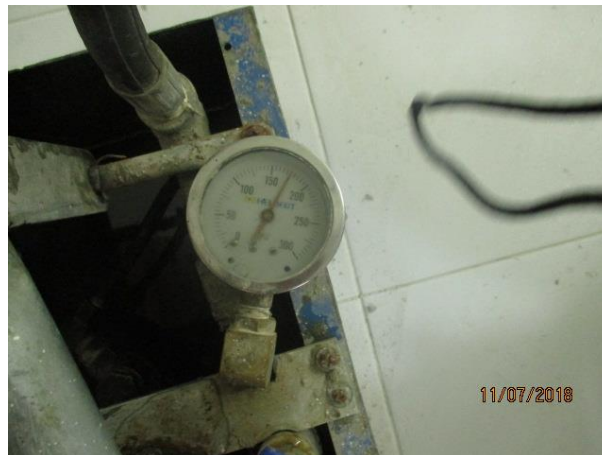
Figura 40 Equipo utilizado para la Prueba hidráulica

En las instalaciones de la casa museo y del centro de investigación solo se intervino el área de los baños tanto de damas como el de caballeros, la remodelación de estos espacio contempla el cambio de todas las instalaciones sanitarias e hidráulicas, así como las divisiones en aluminio y el suministro e instalación de sanitarios, lavamanos y orinales, el pasante realizo el cálculo de cantidades para la instalación de enchape de pared como del piso, además de la revisión de las tuberías instaladas. La toma de medidas era un aspecto muy importante, ya que la universidad pide la elaboración de planos record de las instalaciones instaladas. Una vez terminada la instalación de la tubería y los puntos hidráulicos se procedió a realizar la prueba de presión para revisar las instalaciones, en la primera prueba se pudo evidenciar una falla en la instalación de la tubería, puesto que la presión se bajó en muy poco tiempo, después de esta prueba se corrigió el error que se presentaba en la válvula de cierre de dicho baño.

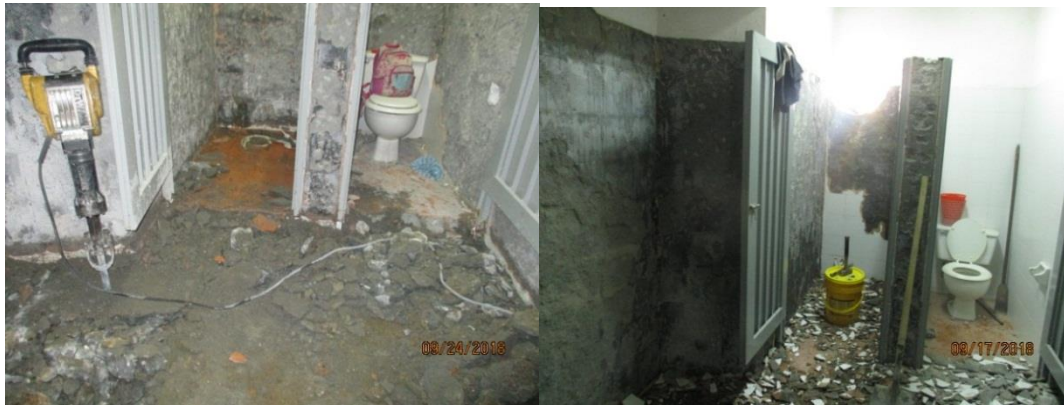
Figura 42 Baños demolidos

La demolición del piso existente se realizó con la ayuda de un martillo demoledor, ya que el piso primario que estaba presente tenía una gran densidad haciendo muy difícil su demolición con herramientas manuales.

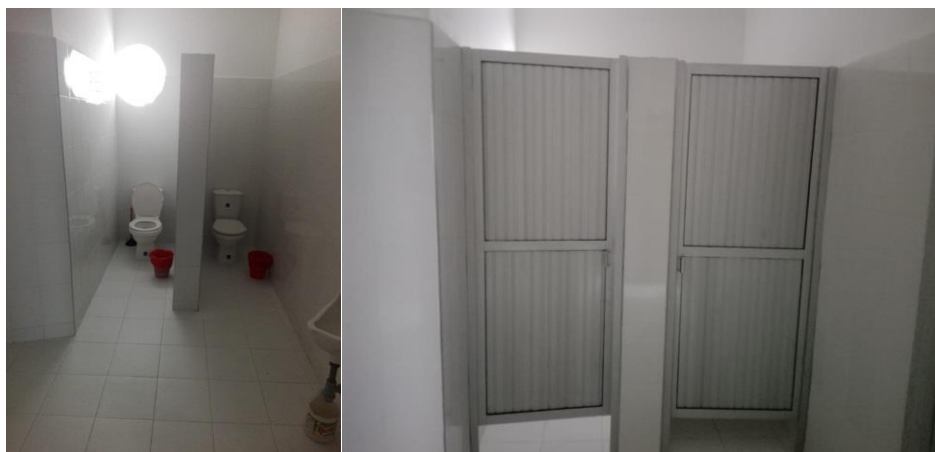
Figura 43 Baños terminados

Estas remodelaciones se llevaron a cabo tanto en los baños de damas y caballeros en las instalaciones de Casa Museo Mosquera y Archivo Histórico

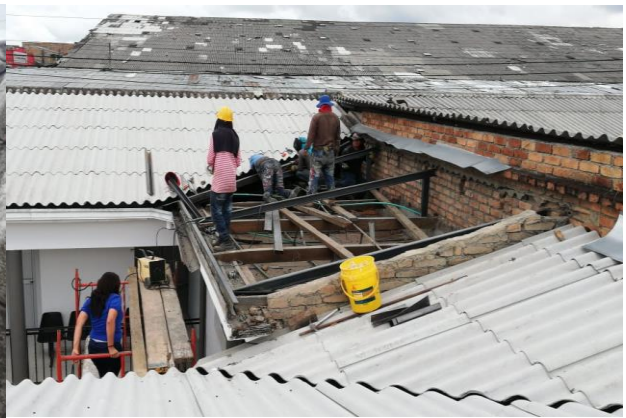
Figura 45 Instalación de perlines y tejas

En el puesto de salud se realizaron cambio de cubierta, puesto que la que tenía estaba muy deteriorada y era necesario su cambio, la estructura existente de la cubierta era una estructura elaborada con madera, la cual estaba en malas condiciones, esta estructura se cambió por estructura en perlen de 4"x2"x2mm, en forma de cerchas soldadas en el sitio, el cambio de esta cubierta se complicó, ya que en el presupuesto oficial del proyecto solo estaban presupuestados 3 metros lineales de perlin, lo cual hizo surgir la necesidad de pedir una ampliación en el presupuesto del contrato, mientras que se tramitaba ese adicional se pasó el tiempo de verano en la ciudad y cuando se aprobó el adicional estaba en época de lluvias, lo que hizo atrasar su ejecución y por tal razón este frente se terminó en una fecha después a la fecha de terminación del contrato.

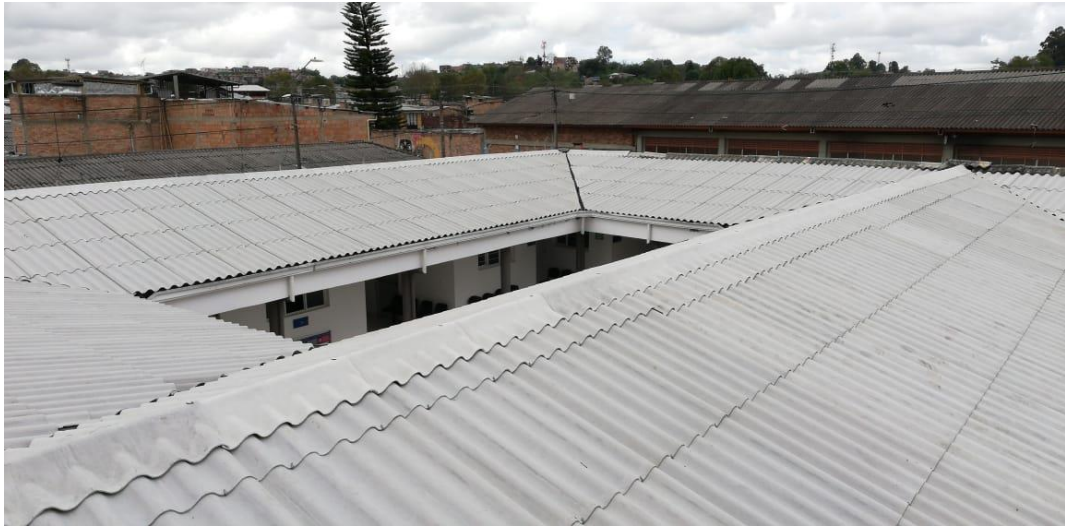
Figura 46 Cubierta terminada

El cambio de la cubierta tenía una limitante, ya que el cielo falso existente está asegurado de la estructura de madera antigua, por tal razón el cambio de cubierta se debía realizar sin tocar dichas vigas de madera para que no tocara reemplazar el cielo, puesto que la supervisión de la universidad manifestó que el cielo era nuevo en esa área, el proceso de debía ir ejecutando por tramos y con la estructura ya lista para su colocación, debido a que el clima en Popayán cambia muy rápido, una vez terminada la cubierta también tocó realizar resanes en partes donde el cielo se aflojo por el movimiento de las vigas.

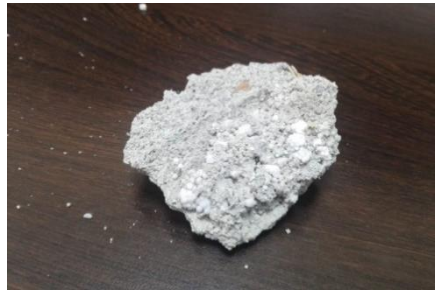
Figura 47 Muestra de mortero con icopor

El contrato empezó con la remodelación de tres oficinas en el segundo piso de la entidad, donde se encontró en la demolición del piso existente un mortero aligerado con bolas de icopor, el cual se nos dijo que era para aligerar la estructura y que se debía dejar en el mismo estado.

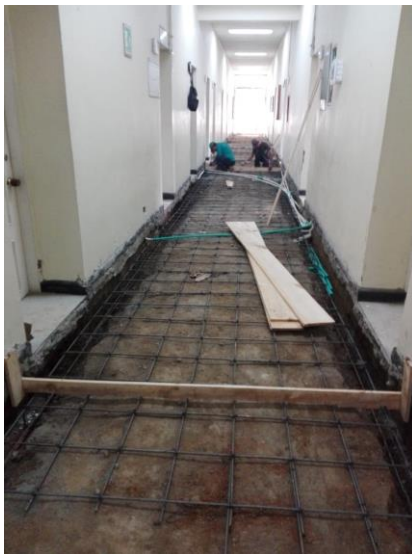
Figura 50 Armado de la parrilla de acero

Después de la intervención de las oficinas se pasó a realizar la demolición en el pasillo del primer piso de las instalaciones, cuando se empieza con la demolición se evidencia la presencia de un primario pobre y fracturado que se evidenciaba aun en la baldosa existente, por tal motivo se llamó al ingeniero Carlos Ariel quien fue y realizo una visita técnica e informo que el piso se levantaba por que el suelo existente era una arcilla expansiva que con los cambios de clima se expandía y contraía haciendo que el piso primario y la baldosa se fracturaran, para esto propuso el diseño de una losa que se construyó con esas especificaciones para controlar ese fenómeno.

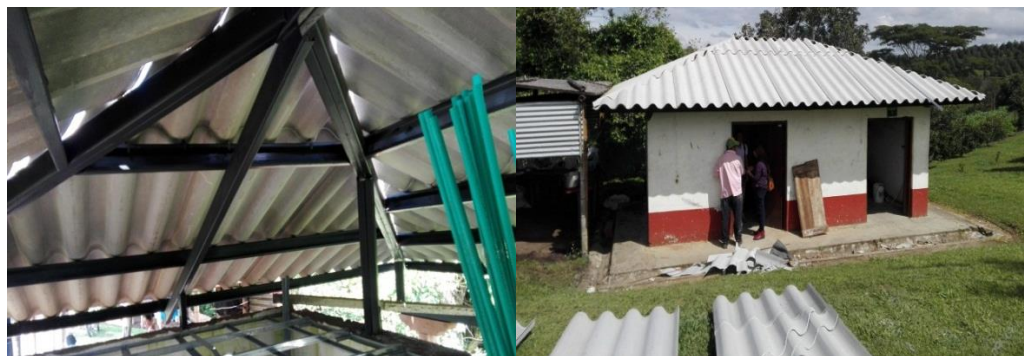
Figura 53 Cubierta final de la Bodega

El trabajo realizado en estas instalaciones fue cambiar la cubierta del beneficiadero de café, la cubierta de la bodega y un cambio a la cocina del mayordomo del lugar, el pasante realizaba visitas técnicas donde inspeccionaba la idoneidad de los trabajos realizados, en cuanto a la bodega tuvo problemas, puesto que los perlines instalados se habían soldado mal y no terminaban como se debía.

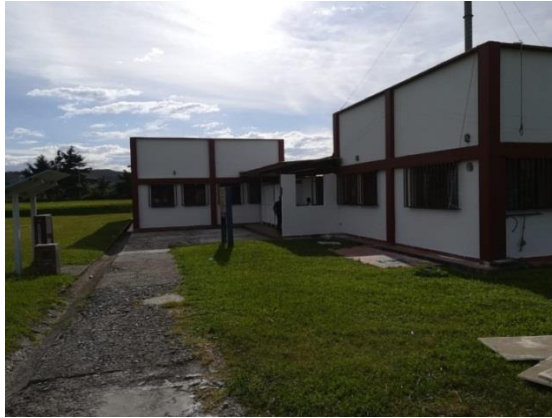
Figura 56 Fachada Planta piloto

En esta sede de la Universidad del Cauca, se elaboraron trabajo de pintura en fachadas, en total se pintaron 5 fachadas de los edificios, Planta Piloto, Bioterio, Edificio de Oficinas, Edificio de Maderas y el edificio de Anfiteatro.

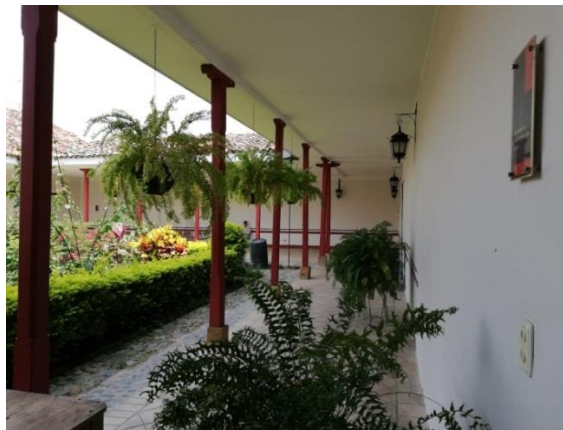
Figura 58 Pasillos de la Casona terminados

El pasante realizaba visitas cada quince días para revisar el avance y calidad de la obra, en las visitas se revisaba la calidad de los acabados en temas de resane y pintura, también se supervisaba la ejecución del cambio de la cubierta existente, que se debía hacer cambiando madera existente por una nueva.

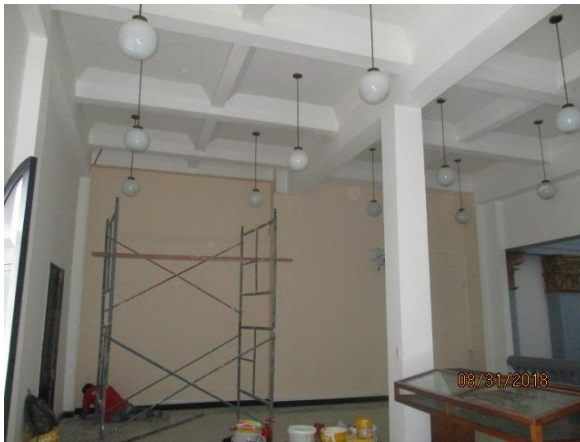
Figura 59 Labores de pintura en el Panteón de los Próceres

En sedes como la División Administrativa y de Servicios DAS y en el Panteón de los Próceres se realizaron actividades sencillas, en el Panteón de los Próceres se realizaron trabajos de pintura y en cuanto a la DAS se realizaron cambio de cielo.
