INFORME FINAL DE PASANTIA

“AUXILIAR DE AUDITORIAS EN LA OBRA PUBLICA”

REGISTRO FOTOGRÁFICO - AUDITORIA N° 1
POLIDEPORTIVO BARRIO PALACE

REGISTRO FOTOGRÁFICO - AUDITORIA N° 2

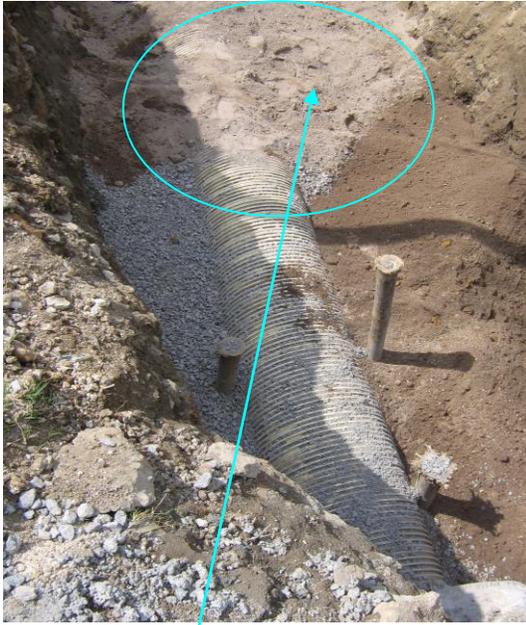
Se observa nivel freático alto, presentándose inconvenientes en la instalación de las tubería, debiéndose mejorar el suelo de cimentación.

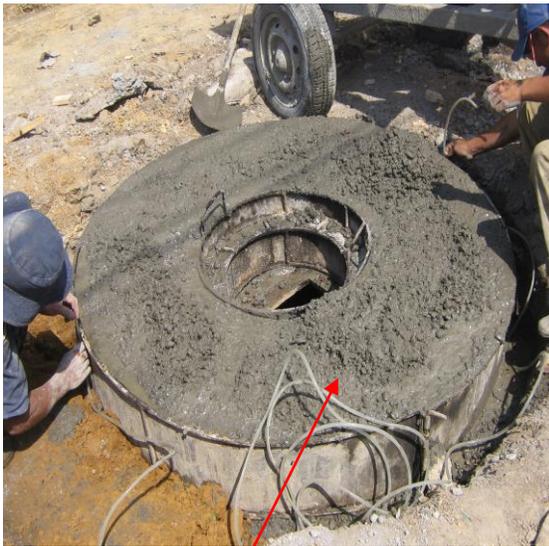
Cámaras existentes en ladrillo, demolidas
para ser construidas en concreto conforme
normatividad técnica vigente.

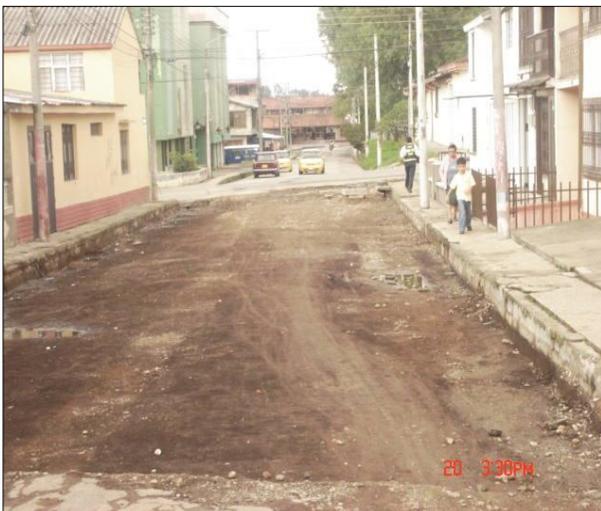
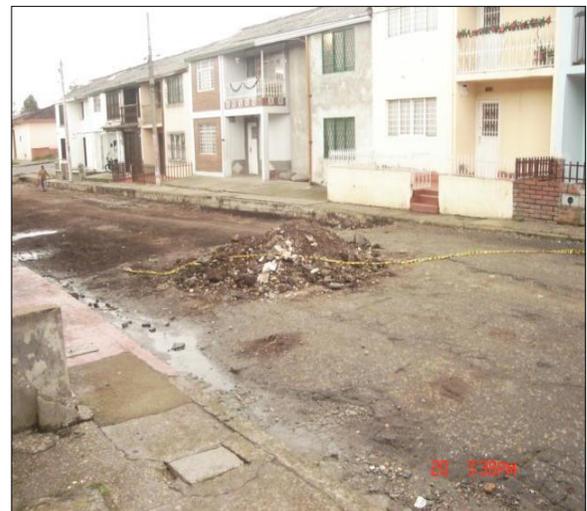
Tramo de vía calle 6 entre carreras 22 y 22 A, donde se desarrollan trabajos de construcción de pavimentación, en zona afectada por reposición de redes de servicios públicos.

Trabajos de excavación, vías a nivel de sub-rasante

Tramo de vía calle 6 entre carreras 22 A y 23, se observa alto deterioro de la carpeta asfáltica.

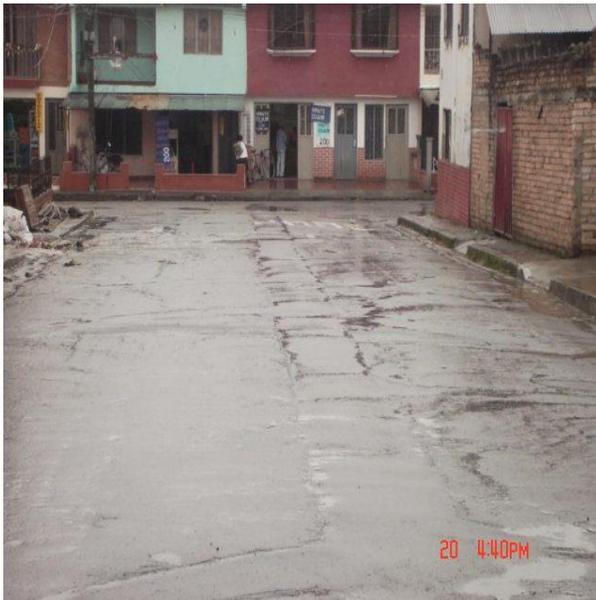
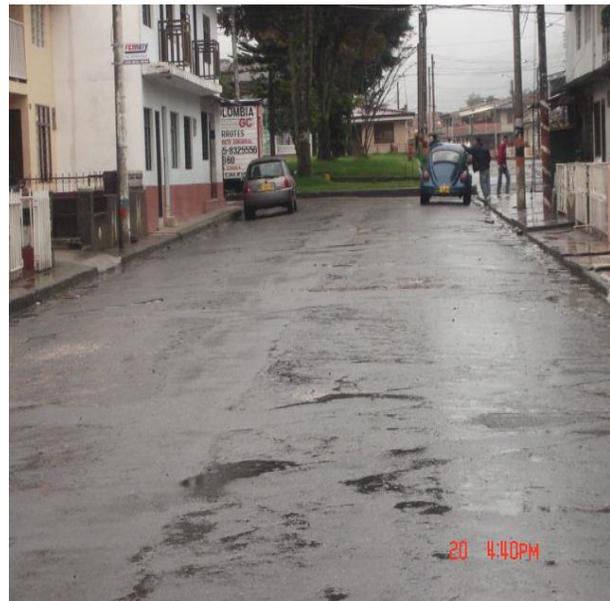
**Calle 7 A entre carreras 22 y 23:
Obras de reposición de redes de acueducto.**

Zona intervenida por reposición de redes, con obra de parcheo en buen estado.

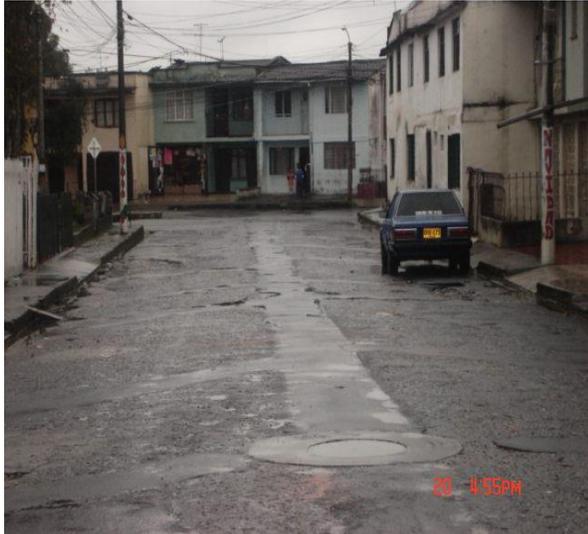
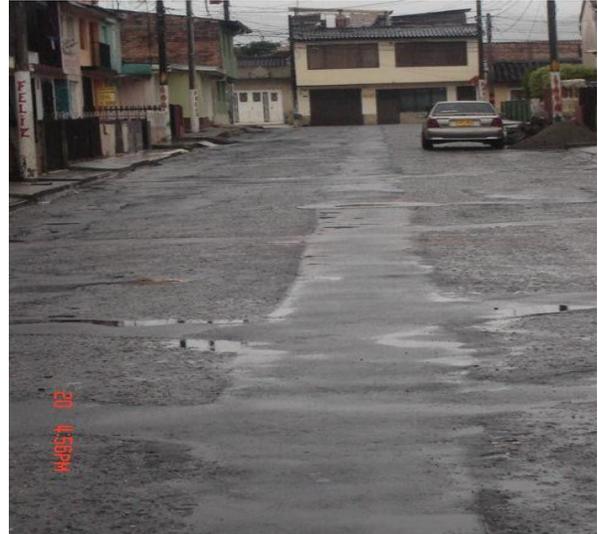
Calle 7A entre carreras 21A y 22:

Obras de reposición de redes de alcantarillado sanitario con obras de parcheo en buen estado.

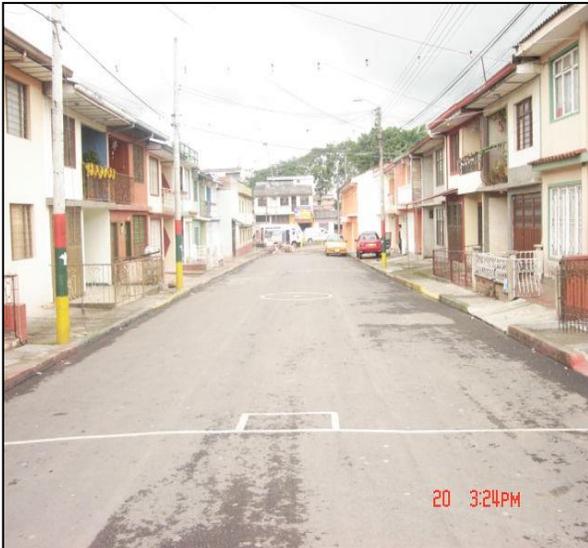
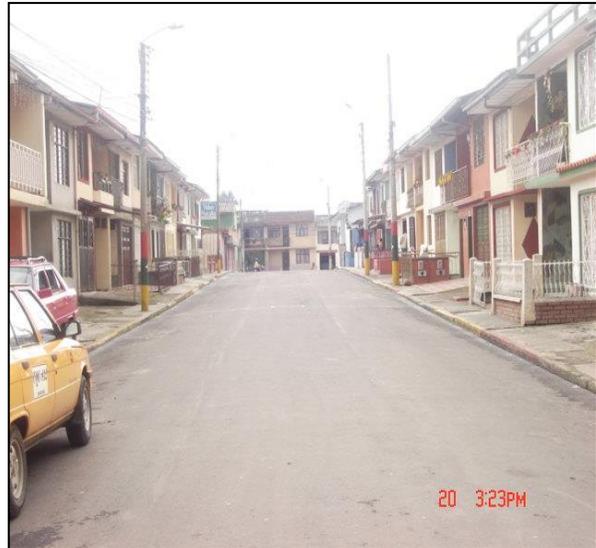
Carrera 22A entre calles 5 y 6:

Obras de reposición de alcantarillado sanitario y reposición de redes de acueducto.

La empresa contratante de las obras de reposición de redes, realizó por Administración directa, la recuperación del pavimento afectado.

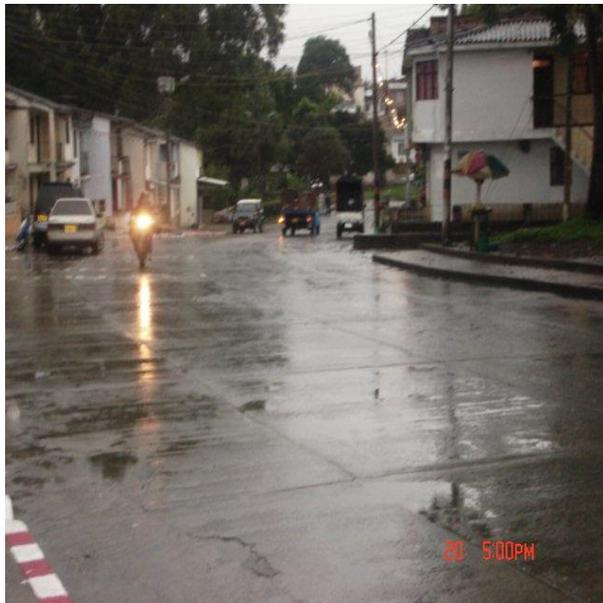
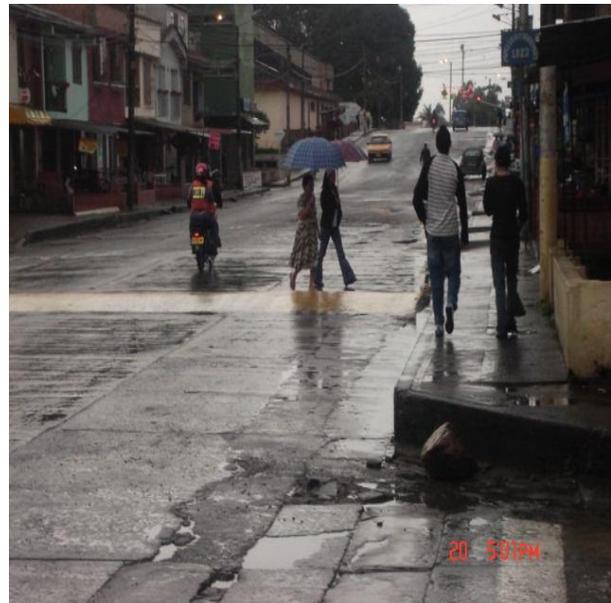
Carrera 23 entre calle 5 y 9:

Obras de reposición de redes de acueducto.

La vía se encuentra pavimentada, carpeta en concreto hidráulico y un tramo en concreto asfáltico. Obras de pavimentación Municipio de Popayán.

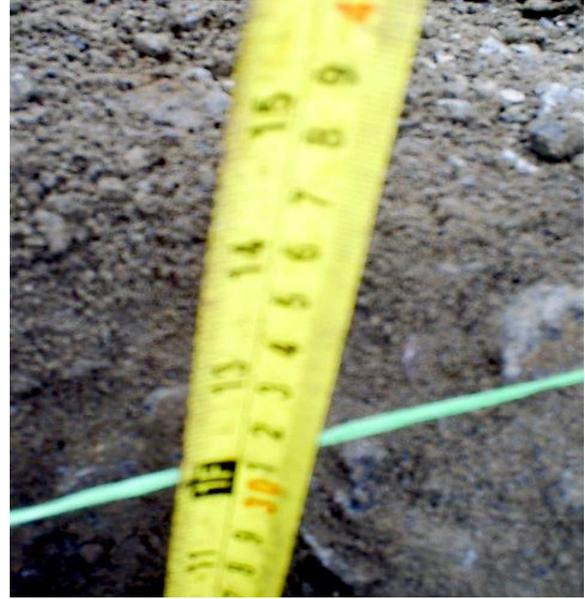
El espesor en el primer punto de perforación fue de 30 cm

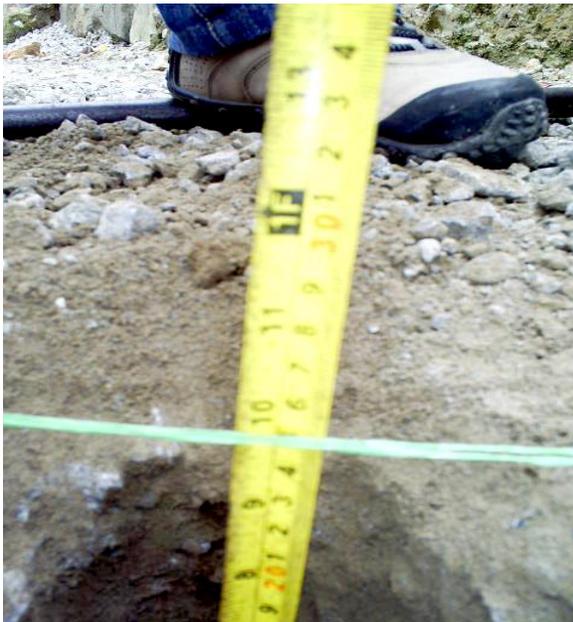
El espesor en el primer punto de perforación fue de 25 cm

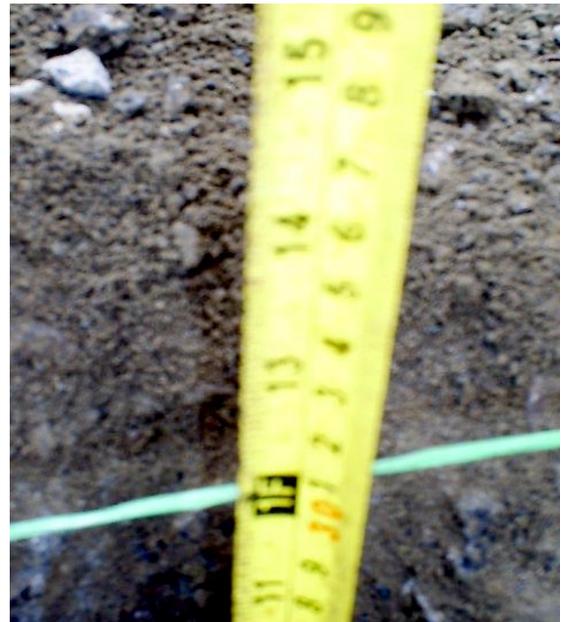
El espesor en el primer punto de perforación fue de 30.5 cm
