**PARTICIPACIÓN EN LOS PROCESOS PRECONTRACTUALES, EJECUCIÓN Y
LIQUIDACIÓN DE OBRAS DE CALIDAD DE LA EDUCACIÓN DEL MUNICIPIO DE
POPAYÁN**

NATHALY JAZMÍN MERA SOLARTE

**UNIVERSIDAD DEL CAUCA
FACULTAD DE INGENIERIA CIVIL
DEPARTAMENTO DE CONSTRUCCION
PROGRAMA DE INGENIERIA CIVIL
2008**

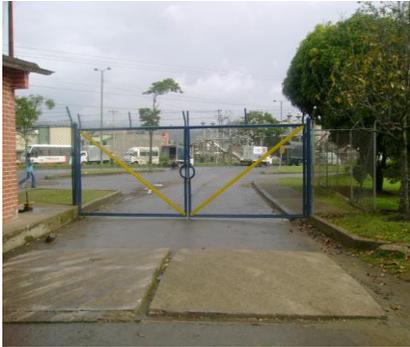
Foto 64: Puertas.

La puerta se instala al lado derecho de la puerta principal azul.

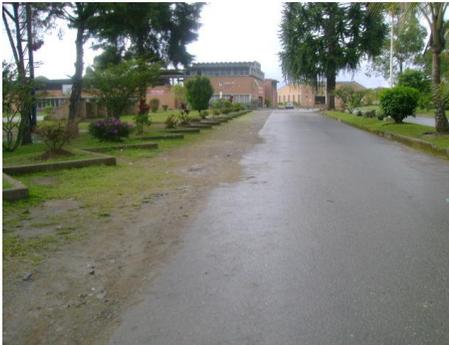
Foto 65: Andenes.

En ciertas zonas de la entrada no existen andenes incomodando el paso en épocas de invierno:

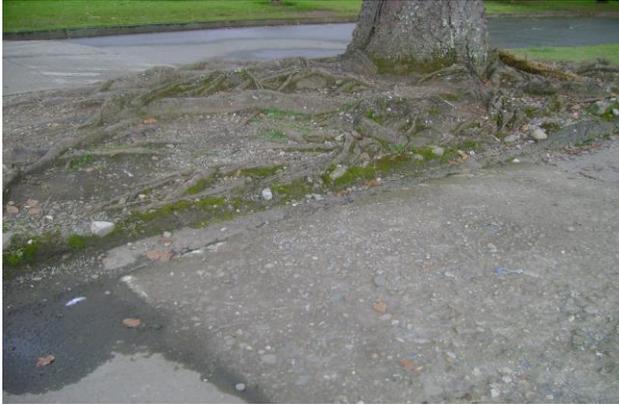
Foto 66: Sardineles.

Algunos sardineles se encontraban en mal estado, debido a las raíces de los árboles.

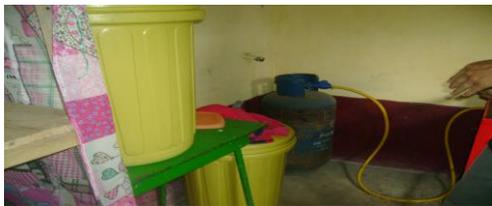
Foto 68 Cocina.

La cocina no disponía de mesón ni lavaplatos y los alimentos se preparan en leña.

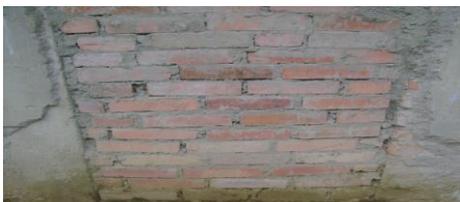
Foto 70: Muros.

Algunos muros no tienen repellos.

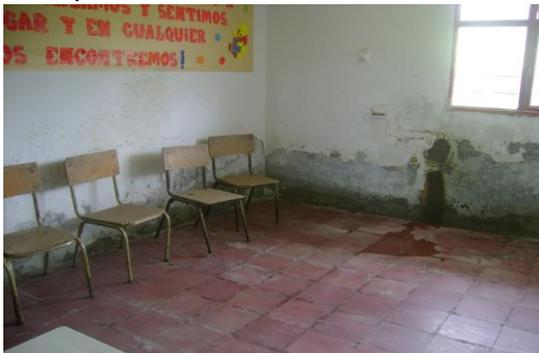
Foto 71: Muros.

Existe una sala de lectura que se construyó recientemente y presentaba problemas de humedad, por esta razón se debió hacer mantenimiento a las paredes:

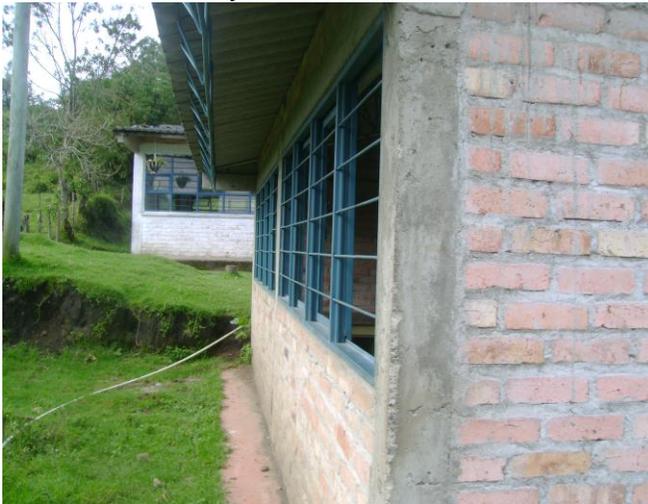
Foto 74: Puertas y ventanas.

Entre otras actividades se encontraba la instalación y pintura de algunas puertas y ventanas.

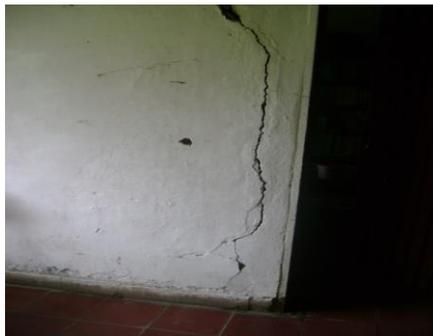
Foto 76: Fisuras.

Las cerchas que sostienen el techo se encuentran mal instaladas puesto que no se dispuso de vigas, ocasionando grandes fisuras en el muro, corriendo el riesgo de que el techo colapse.

Para resolver este problema se debe desmontar el techo y construir la columna. Y hacer resanes en las fisuras.

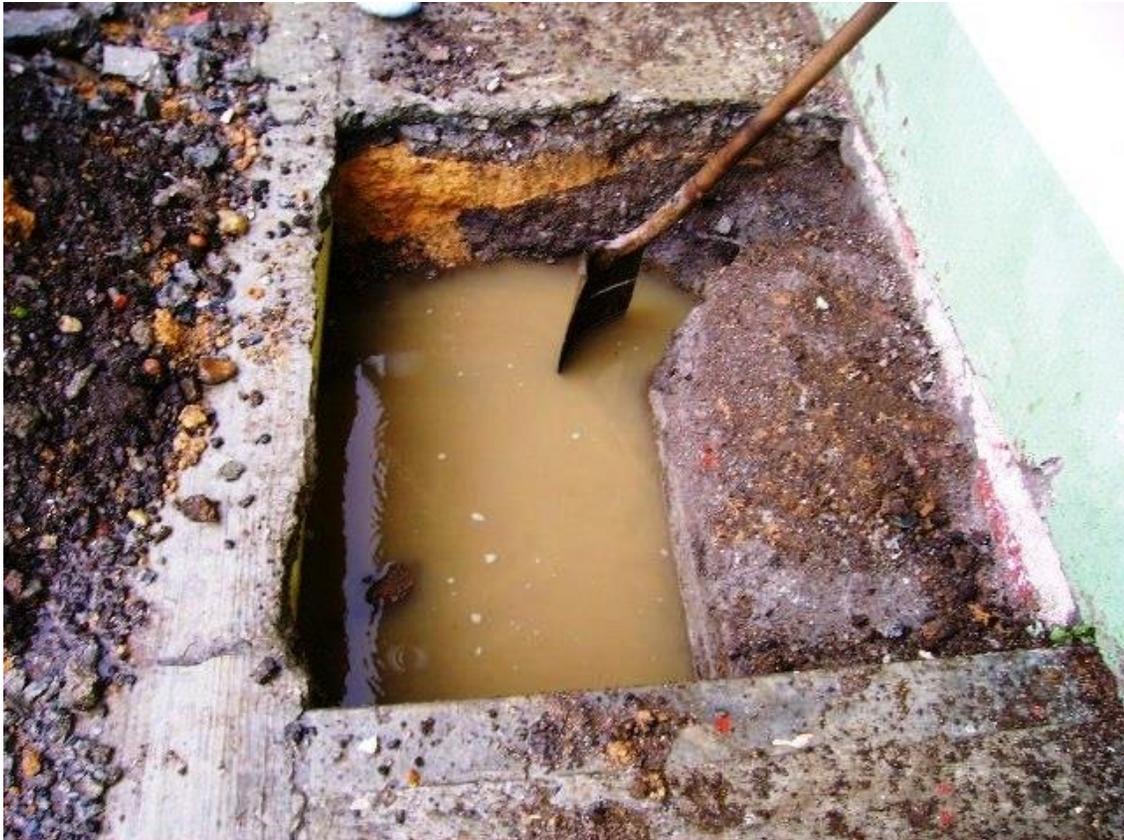
Foto 1: Suelo arcilla limosa amarilla.

Se realizaron unos apiques con el fin de determinar el tipo de cimentación de la estructura. Se obtuvo que las cimentaciones eran unas zapatas corridas y que por debajo de estas se hizo una mejora en concreto ciclópeo. Sobre las zapatas se sostienen los muros de mampostería confinada, además se determinó que el suelo en que se había cimentado es una arcilla limosa amarilla.

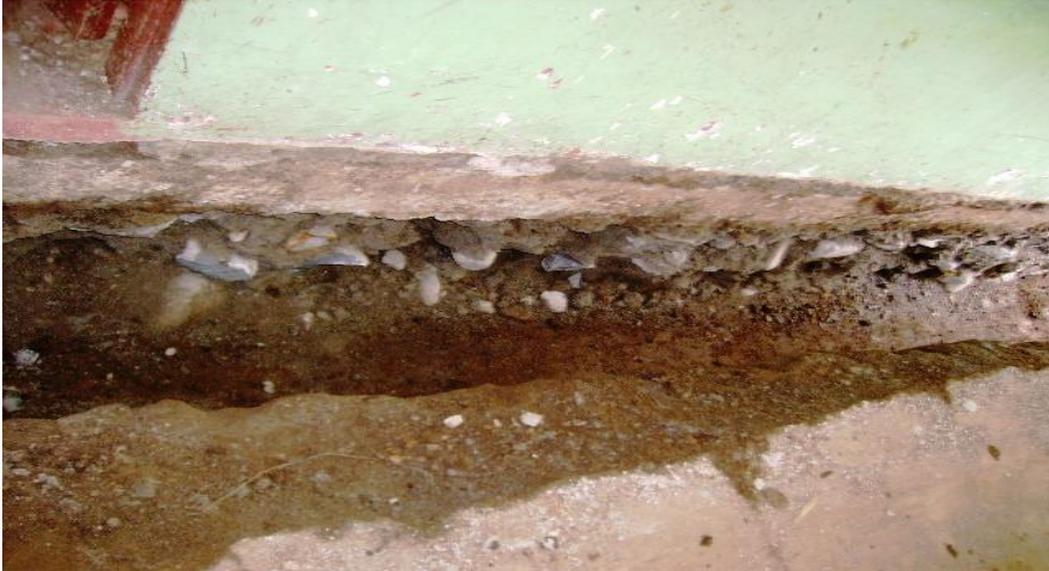
Foto 2: Cimentaciones. En estas fotos se puede ver claramente el concreto Ciclópeo encima de la zapata corrida y encima va el muro.

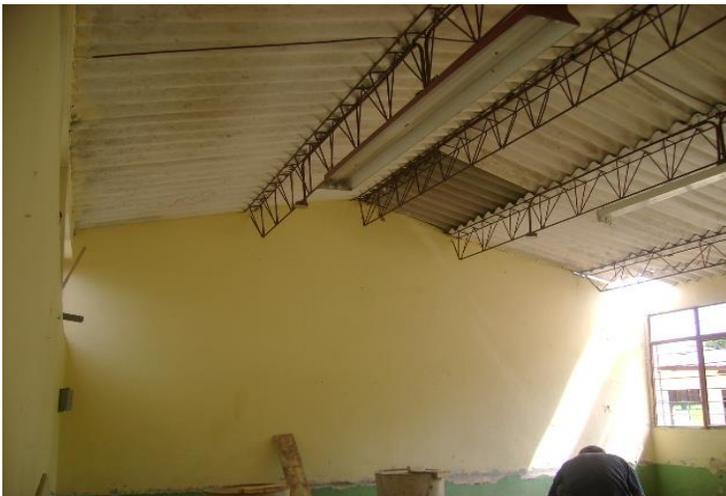
Foto 5: Cerchas. Las tejas están sostenidas mediante un sistema de cerchas.

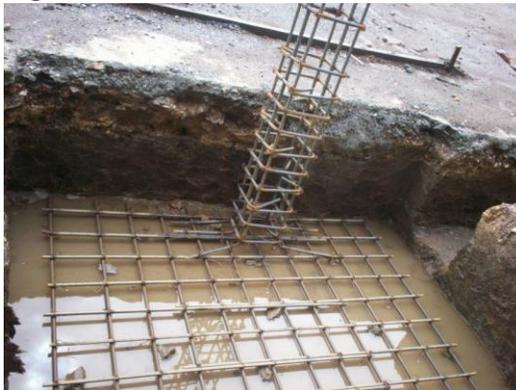
Foto 25 : Agua en la cimentacion

Para vaciar el concreto primero que todo se debió remover el agua que se produjo por lluvias.

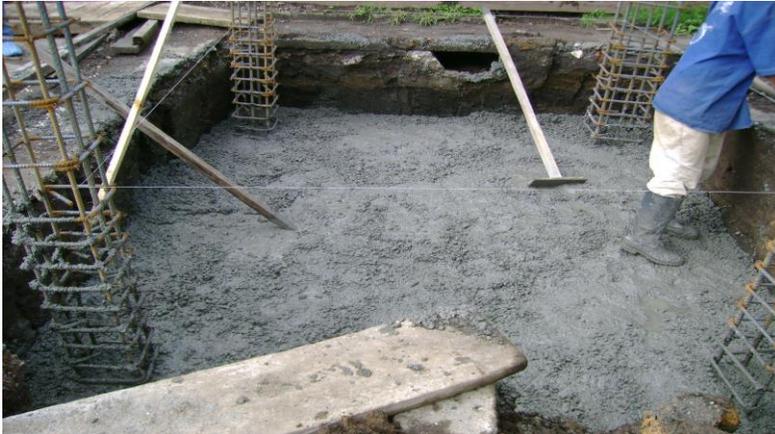
Foto 27: Colocación del concreto.

El concreto se colocó en capas horizontales de espesor uniforme y se compactó completamente cada capa antes de depositar la siguiente. Esta forma de colocar el

concreto es inadecuada, debido a que el material se segrega. El concreto se debe colocar en montículos verticales para que cada capa sea vibrada una sola vez.

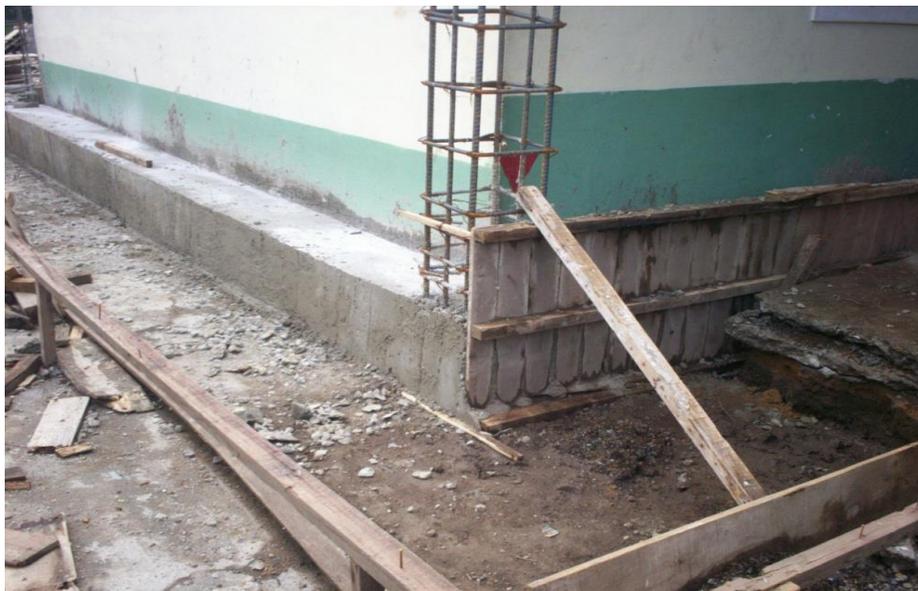
Foto 34: Desencofrado.

tanto al momento de desencofrar se observaron incrustaciones de madera o superficies defectuosas”.

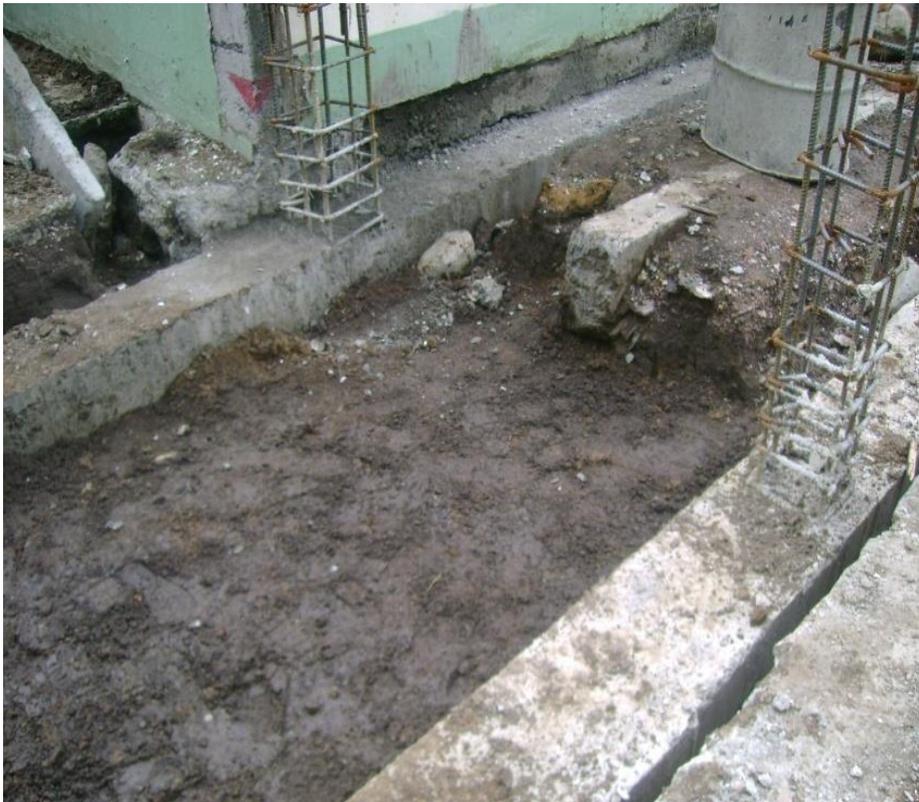
Foto 36: Rellenos para la cimentación.

Una vez desencofrado las vigas de amarre ya se puede hacer los rellenos para que la cimentación no quede expuesta. El relleno se coloca por capas de 10cm bien compactadas. El material para el relleno se obtuvo de la excavación de las varias estructuras y obras accesorias. Esta práctica no es recomendable debido a que el material puede estar contaminado.

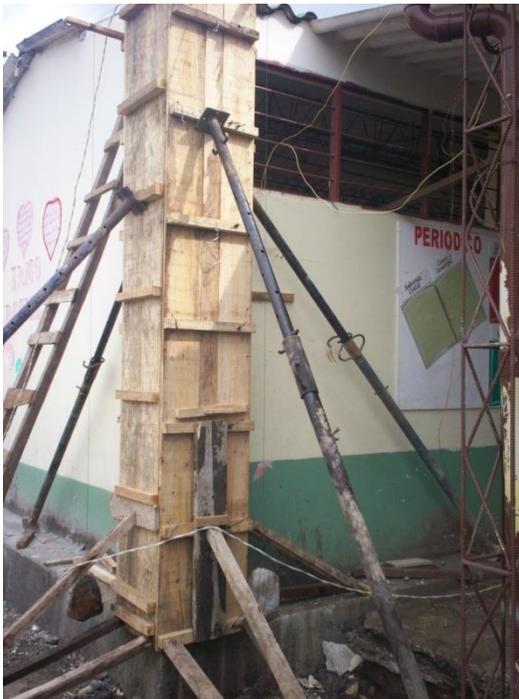
Foto 37: Formaletas.

- Algunas columnas no quedaron totalmente verticales puesto que la madera no fue lo suficientemente resistente. Esto implica que la estructura no tendrá el mismo funcionamiento como inicialmente fue concebida, disminuyendo la resistencia de la misma.

- Las prácticas inadecuadas en la mano de obra y la mala calidad de los materiales, por tratar de economizar, ocasionan este tipo de errores.

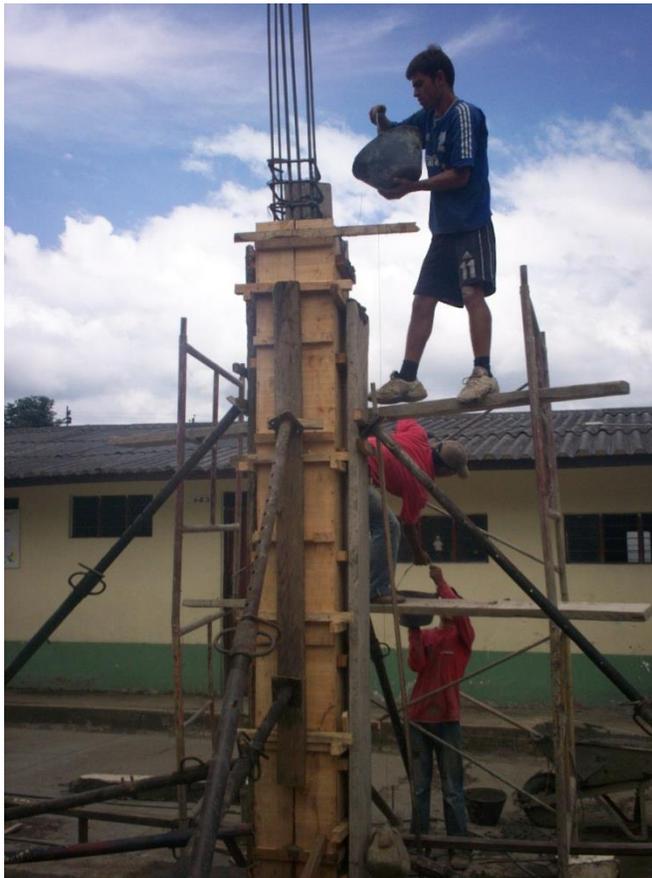
Foto 41: Vaciado del concreto.

El vaciado se debe hacer desde una altura máxima de 1.5 para las columnas para que el material no se segregue y evitar hormigueros. Desafortunadamente en la construcción de la formaleta no se concibió esta idea por lo tanto se hizo en una sola sección, de tal forma que el concreto fue vaciado a una altura de tres metros. Las columnas que presentaron hormigueros se resanaron superficialmente.

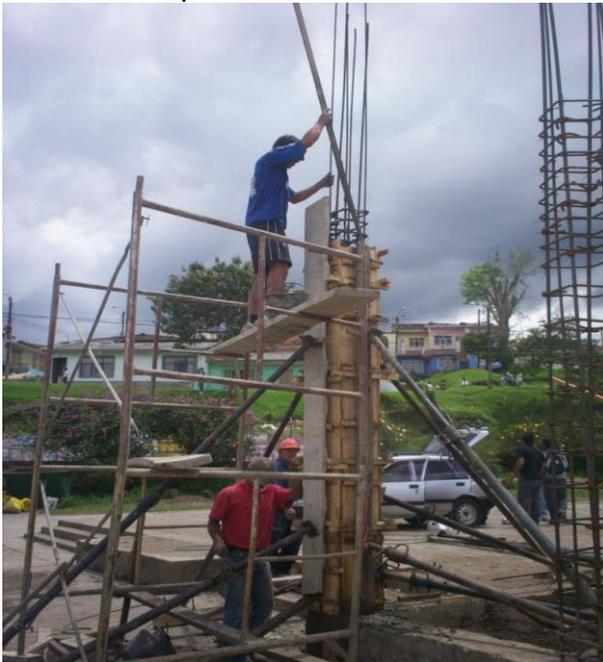
Foto 42: Compactación del concreto.

Teniendo en cuenta que el F`c de diseño es de 21 MP a los 28 se puede observar que los resultados no son satisfactorios. Ante este hecho no se tomó ninguna medida. Estas bajas resistencias son el resultado de practicas constructivas inadecuadas que se obsevaran en los siguientes numerales. Y tambien está la posible mala calidad de los materiales.

El tipo de compactación que se utilizó en las columnas fue manual, debido a que el vibrador se averió. El método de compactación manual es el más elemental y el que da menos rendimiento. Se utilizan un pisón manual para compactar el concreto y se dan unos golpes en la parte externa de la formaleta.

Este tipo de compactación es muy poco recomendable puesto que inevitablemente produce segregación y hormigones, además es una de las causa en los bajos resultados obtenidos en los ensayos de resistencia del concreto.

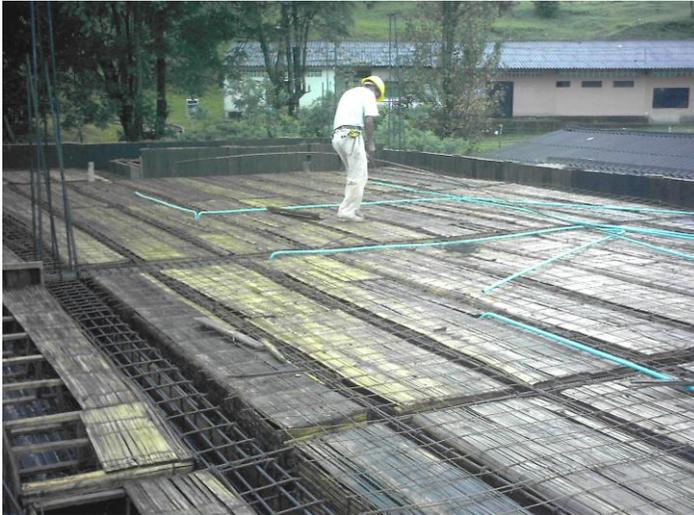
Foto 52: Refuerzo de tracción y temperatura.

En esta etapa constructiva se deben cargar los casetones; es una actividad que consiste en colocar un mortero denominado murriao, en la parte inferior de los casetones compuesto de una arena gruesa con una dosificación de 1:3 y de 3 centímetros de espesor, con el fin de que la malla con vena no se desprenda; sin embargo esto no se hizo, lo cual ocasionó ciertas dificultades que se mencionara mas adelante.

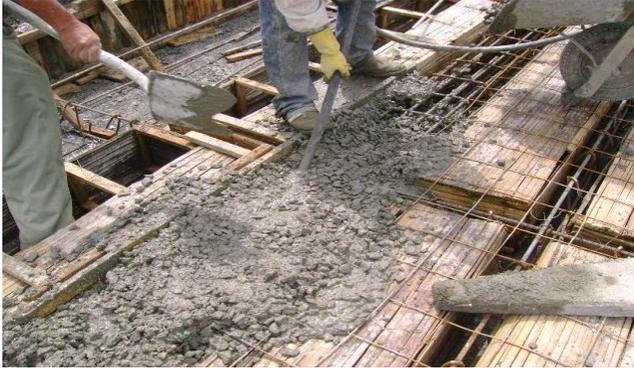
Foto 55: Compactación del Concreto.

La compactación de la losa se hizo por medio de vibración interna. Para esta etapa constructiva se presentaron ciertas dificultades al vibrar puesto que en algunas secciones había muy espacios muy pequeños entre el acero de refuerzo, dificultándose la introducción del vibrador.

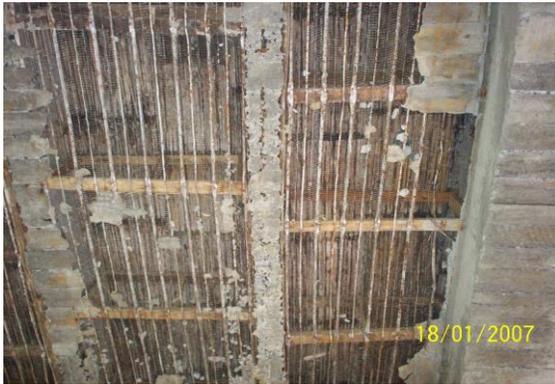
Foto 57: Malla con vena.

- Al no cargar los casetones, la maya con vena que se encuentra en la parte inferior de la losa, paulatinamente se fue desprendiendo, ocasionando accidentes a los niños que estaban recibiendo clase.
