**PARTICIPACION EN LA ADJUDICACION DE CONTRATOS, SUPERVISION Y
CONTROL DE OBRAS EN EL MUNICIPIO DE POPAYÁN**

**PROYECTO DE PRACTICA PROFESIONAL (PASANTIA)
PARA OPTAR AL TITULO DE INGENIERO CIVIL**

**DIANA PATRICIA MUÑOZ ORDOÑEZ
Cod: 04001025**

**UNIVERSIDAD DEL CAUCA
FACULTAD DE INGENIERÍA CIVIL
DEPARTAMENTO DE CONSTRUCCION
PROGRAMA DE INGENIERÍA CIVIL
POPAYÁN**

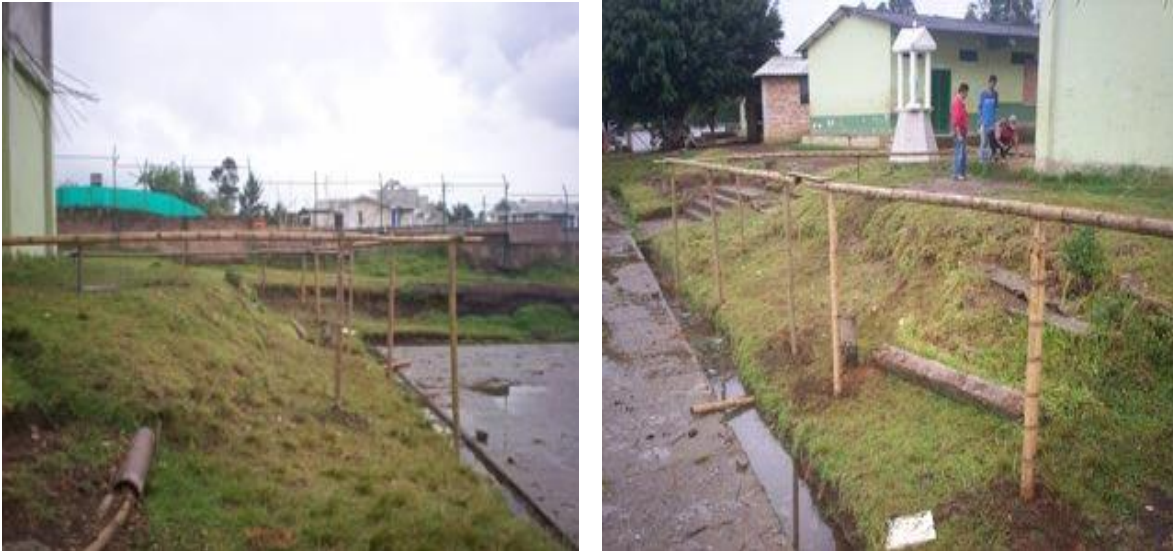
Vista del Terreno y Cerramiento

Posterior a la revisión de los diseños se hizo una inspección visual del terreno, donde se encontraron ciertas inconsistencias con respecto a la nivelación y localización que estaba previsto en los planos, puesto que el terreno no estaba en las condiciones estipulada dentro de los diseños previamente elaborados, motivo por el cual se rediseño la parte concerniente a la profundidad de las zapatas. El

inconveniente se corrigió haciendo un diseño de una pantalla reforzada (especie de muro de contención).

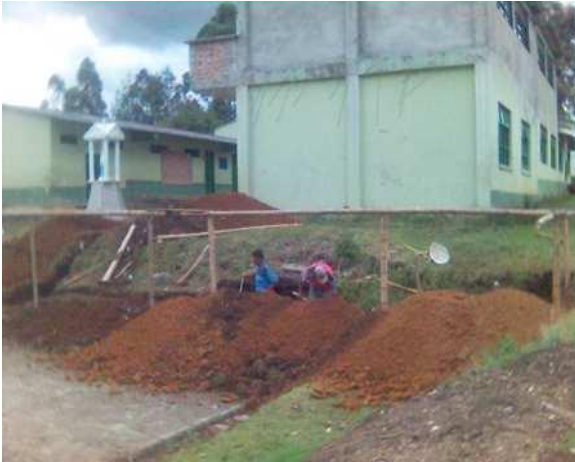
Excavación del terreno – zapatas y pantalla

Debido al fuerte invierno y a la constante inundación del sitio de la construcción, se decidió techar el lote, con esto se garantizó el rendimiento de la obra. Se inicio el descapote y la excavación de la cimentación. Se establece la ubicación definitiva de las zapatas, cuyas dimensiones son: Viga Central (1.50 x 1.50 x 0.30) m y Vigas Externas (1.20 x 1.20 x 0.30) m

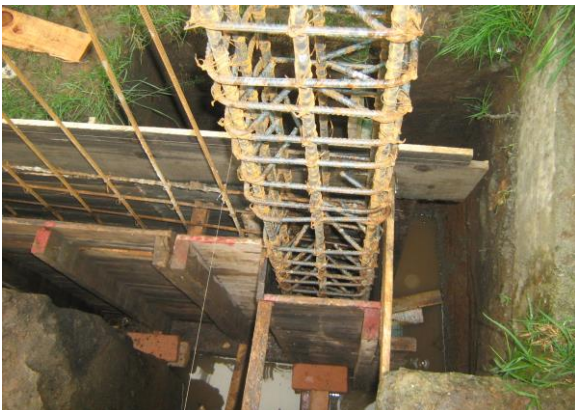
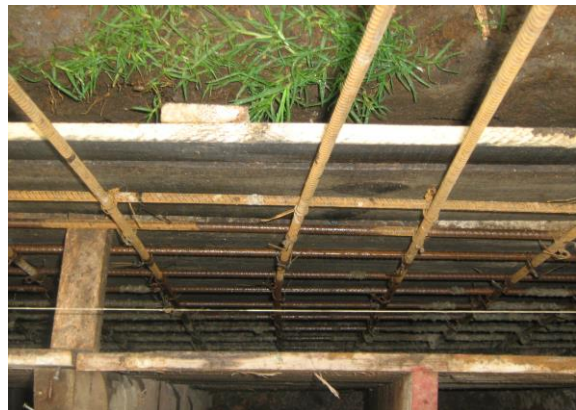
Pantalla Reforzada

La parte de arriba de las zapatas quedo 5 cm más alta que la losa de la cancha, se subieron 30 cm de la viga de amarre quedando en forma de L, se construyó la pantalla en concreto reforzado (21 MPa) de 1.60 m de altura y un espesor de 15 cm con varilla de refuerzo N° 3 en ambas direcciones cada 15 cm.

Entonces, la pantalla esta cimentada sobre una viga, que a su vez esta amarrando las zapatas que están entrelazadas con la pantalla.

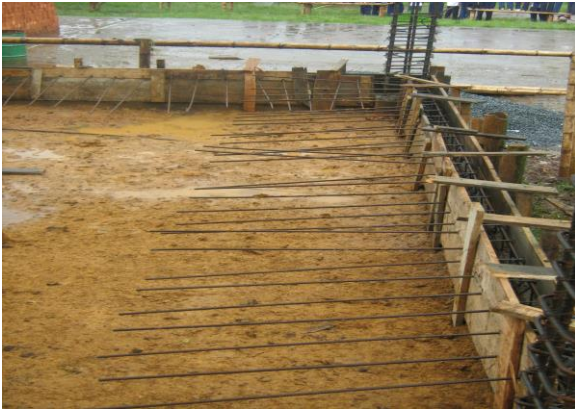
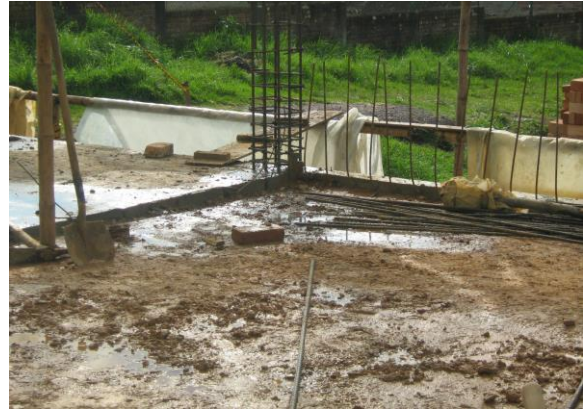
Se retiraron los escombros, y se empezó la excavación y nivelación del terreno utilizando material de roca muerta y los últimos 8 cm con un suelo amarilla para dar una mejor compactación y firmeza, este relleno es soportado por la pantalla antes dicha.

Además se dejaron unos aceros fundidos en la pantalla que sobresalen de ésta, los cuales fueron doblados para utilizarlos como un refuerzo del piso primario y así evitar que este se fracture.

Nivelación del terreno con Roca Muerta y suelo amarillo y aceros fundidos como refuerzo para piso Primario.

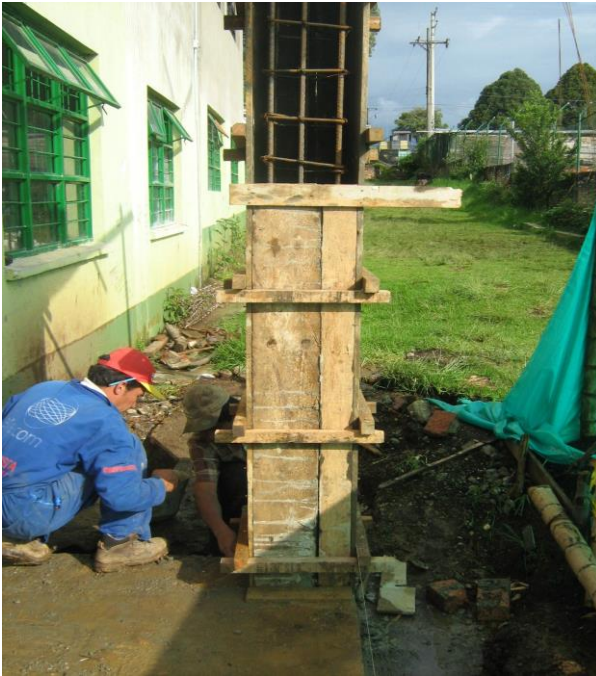
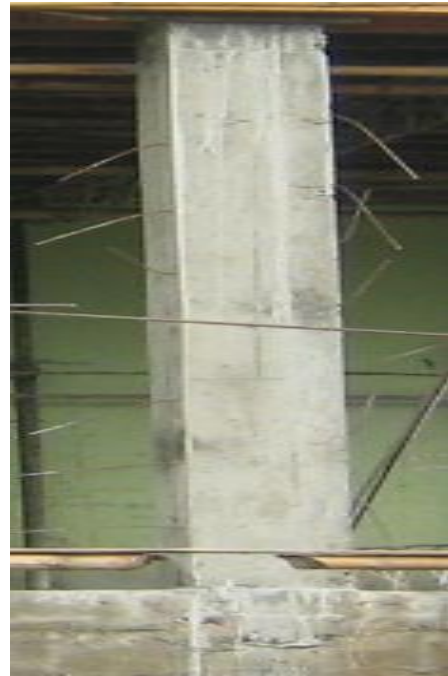
Formaleta y fundición de columna

Para la fundición de las columnas se utilizó concreto 1:2:3 (21 MPa), haciendo los ensayos anteriormente mencionados. Como las columnas tenían una altura de 3.20 m era inapropiado el vaciado del concreto desde esta altura ya que habría segregación haciendo que el concreto se debilitara. Se optó por dejar un hueco en

la formaleta a una altura de 1.50 m y vaciar el concreto hasta esa altura, para luego taparlo y continuar la fundición hasta los 3.20 m.

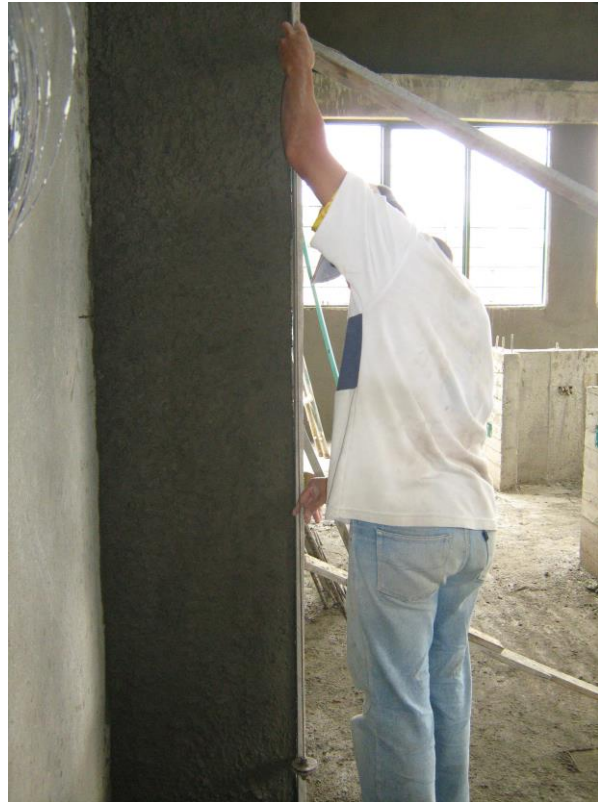
Columna Falsa de 0.30 * 0.15m

Siendo que la obra esta adjunta a una estructura aporticada vieja, y era necesario la fundición de las columnas junto a las de la estructura existente, se opto por fundirlas sin utilizar dilataciones o formaleta de tal forma que al fundir se produzca una junta de construcción inducida por la no adherencia entre concreto nuevo - concreto viejo. Estas columnas son llamadas "Columnas Falsas" son de 0.30 x 0.15m no llevan refuerzo y son vaciadas en concreto.

Esta forma de fundir las columnas fue autorizada por el ingeniero estructural, ya que el cálculo de la deriva era la permisible.

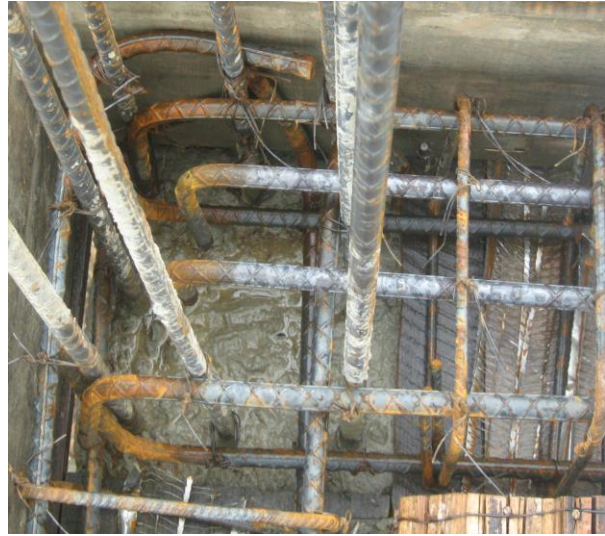
La viga central por requisito estructural contaba con varillas adicionales, ya que esta va a estar sometida a grandes cargas como lo son las generadas por el laboratorio que funcionara en el segundo piso. Las vigas exteriores contaban con 3#5 L = 4.0 m reforzadas con 4 bastones de 2 m a cada extremo.

Viga exterior reforzada con 4 bastones de 2.0m

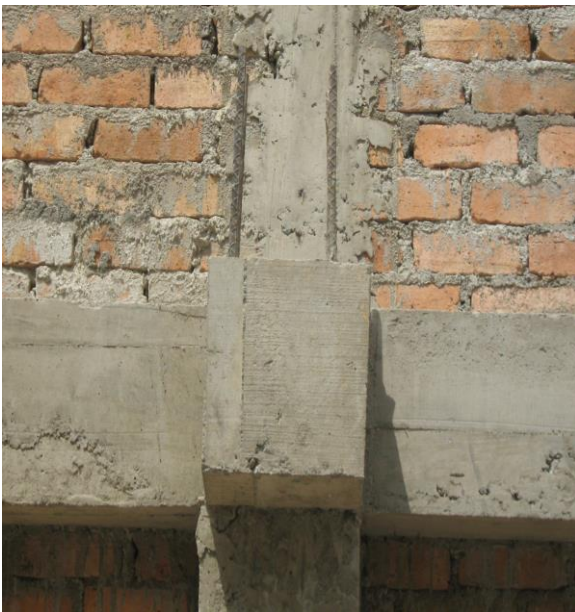
Para el soporte de la nueva viga metálica, adicionalmente se diseñó una ménsula con una sección de 0.30 X 0.30 m y 0.35 m de altura, con refuerzo de 3 varillas N° 5 cada 0.85 m abajo y arriba, con estribos N° 3 cada 0.10 m. Esta ménsula se fundió monolítica con la viga perimetral de cubierta.

Ménsula de 0.30 x 0.30 x 0.35m constituida por 3#5@0.85m con E# 3@ 0.10m.

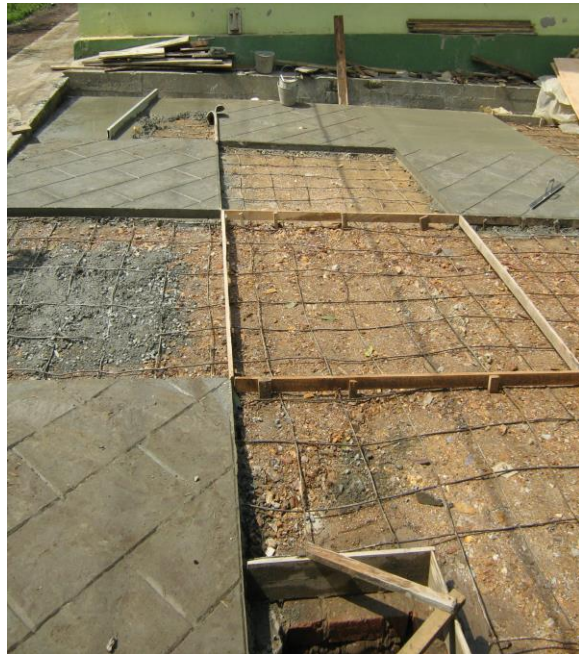
Cuadrícula de 4x4m dividida en paños de 2.0 x 2.0 m

Está modulado en secciones, cuadrículas de 4.0 x 4.0 formando un cajón y estas cuadrículas a su vez están divididas en cuadros de 2.0 x 2.0, garantizando que las fisuras se hagan justo por las dilataciones insinuadas evitando quedar evidencias en el acabado del pavimento.

El primer cajón está dilatado con tabla con respecto al siguiente cajón y así sucesivamente, esta gran junta va a permitir que el se dilate o se contraiga sin fracturar el concreto vecino. Los cuadros que forman un cajón no se les construyeron juntas de dilatación, simplemente se fundió por paños (intercalado) y de esta forma concreto nuevo – concreto viejo forman la junta de dilatación la cual va a absorber todos los esfuerzos dentro del cajón.

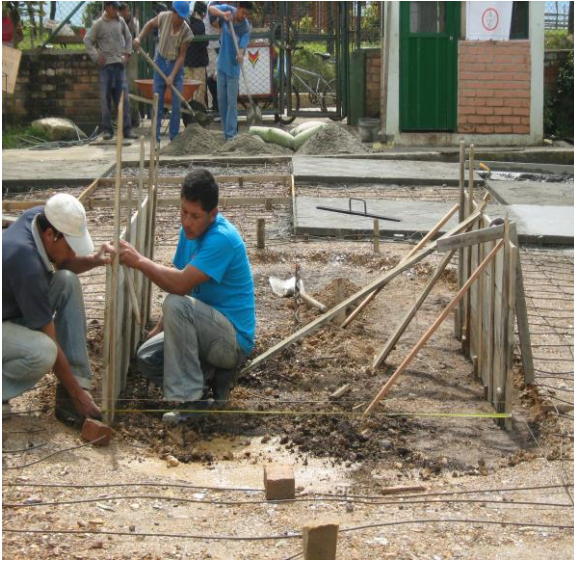
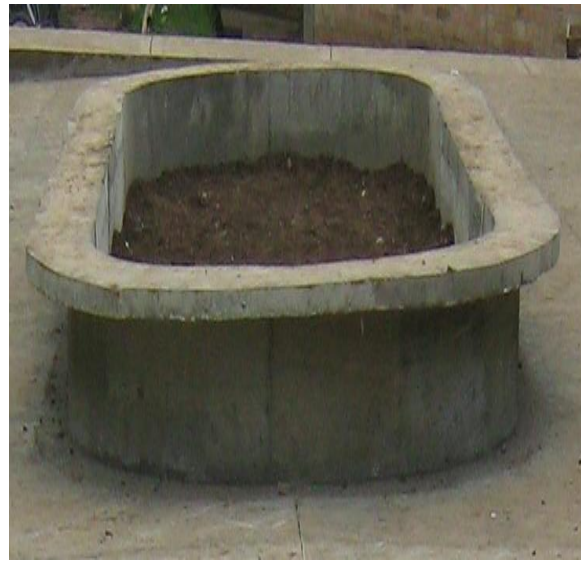
En la pavimentación del primer patio se construyó una materia central, está constituida por una pantalla de concreto que da su forma, tiene un espesor de 10 cm y refuerzo de acero de 3/8" en ambas direcciones cada 15 cm. Tiene una alfajía reforzada que sirve de igual forma como sentadero para el estudiantado.

Se le dejaron 6 lagrimales para que el agua pueda evacuar y así evitar la inundación y daño de la materia.

Matera Central: Pantalla e = 10 cm y Refuerzo 3/8" @15cm ambas direcciones
Alfajía Reforzada, incluido 6 lagrimales para evacuación del agua.

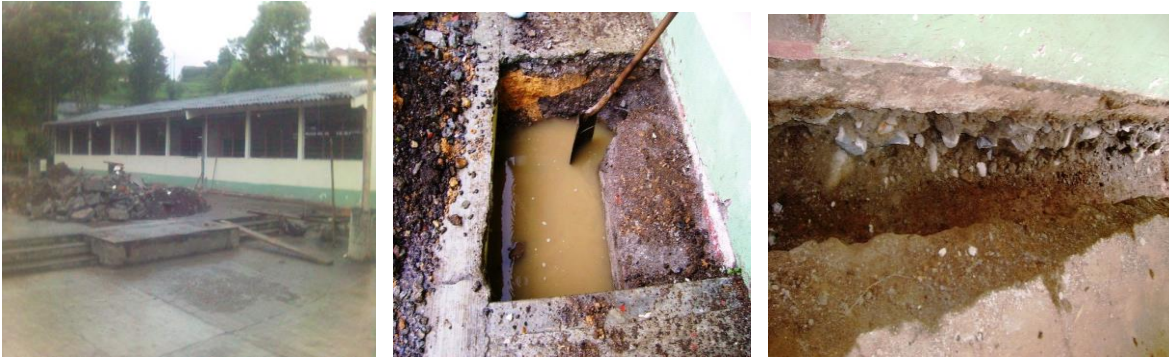
Al inicio de obra se realizaron algunos apiques para determinar el tipo de cimentación que había en los 3 salones existentes de primera planta. La cimentación se había mejorado con concreto ciclópeo, eran zapatas corridas y la estructura en mampostería confinada.

En la Norma NSR – 98 los colegios son Edificaciones Especiales, no es recomendable hacer un segundo piso en una estructura en mampostería confinada, estas edificaciones especiales se caracterizan por ser resistentes y seguras.

Edificación inicial, zapatas corridas (cimentación mejorada con ceto ciclopeo).

Por tal razón se realizaron modificaciones a las cimentaciones, se va a construir zapatas individuales amarradas con vigas de cimentación, para luego formar un sistema aporticado. También se modificó la grada, inicialmente media 1.0 m. de ancho y se ampliaron a 1.50 m para dar mayor facilidad de evacuación a los estudiantes en caso de emergencias.

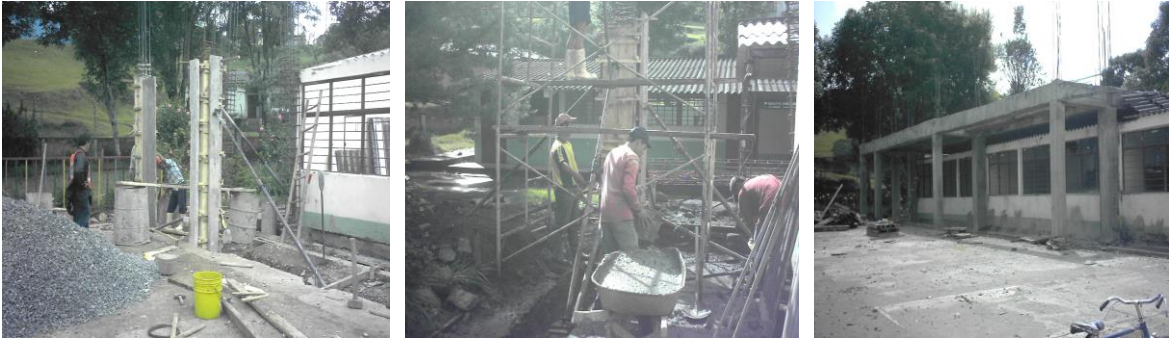
Se tuvo inconveniente en el vaciado de las columnas, ya que las formaletas se construyeron de tal forma que el vaciado se realizara a 3.0 m. produciendo hormigueros, se decidió resanar superficialmente y para las siguientes fundiciones de columna se hizo vaciando a una altura de 1.50 m. para evitar éste problema.

Formaleta para columnas, vaciado del concreto y retirada de la formaleta.

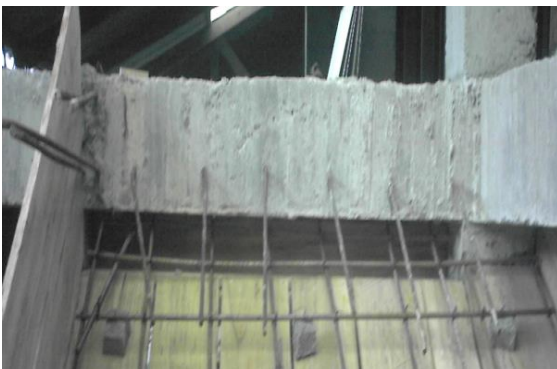
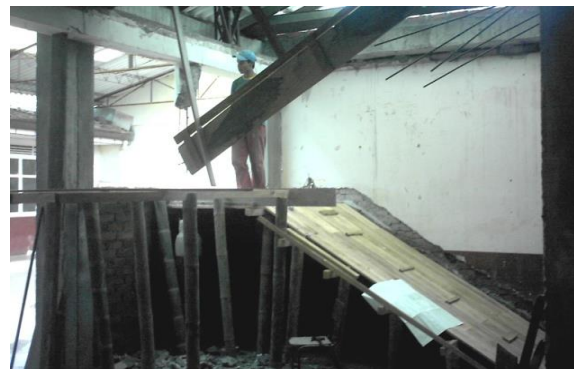
Varillas Fundidas

En el año 2006 por falta de presupuesto no se alcanzó a construir la grada, por tal razón se dejaron varillas fundidas para darle continuidad al despiece de la grada, tanto en la viga de entrepiso como en la viga de cimentación (primer piso).

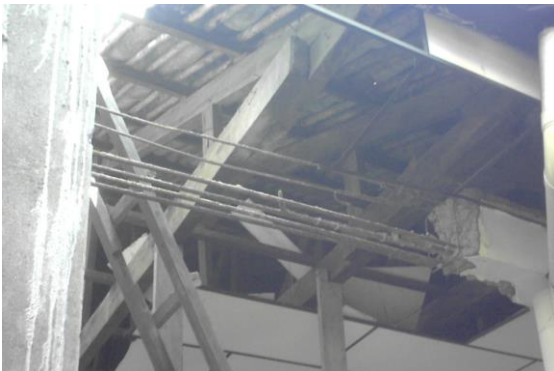
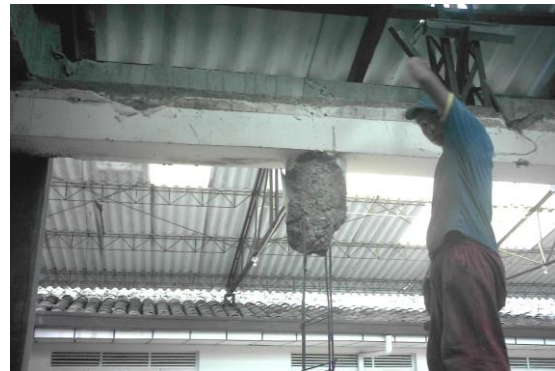
En el inicio de la construcción de la grada se demolió una viga que era parte de la estructura vieja del primer piso e impedía la funcionalidad de la grada, de igual forma una columna. Se nota la mala construcción de la estructura sin las debidas especificaciones, generando peligro. En esta foto se observa que la viga constaba de un refuerzo en varilla lisa, 4 varillas abajo y 2 arriba, sin estribo. La columna, con 4 varillas de 3/8 y los estribos cada 40 cm.

Viga y Columna sin las debidas.

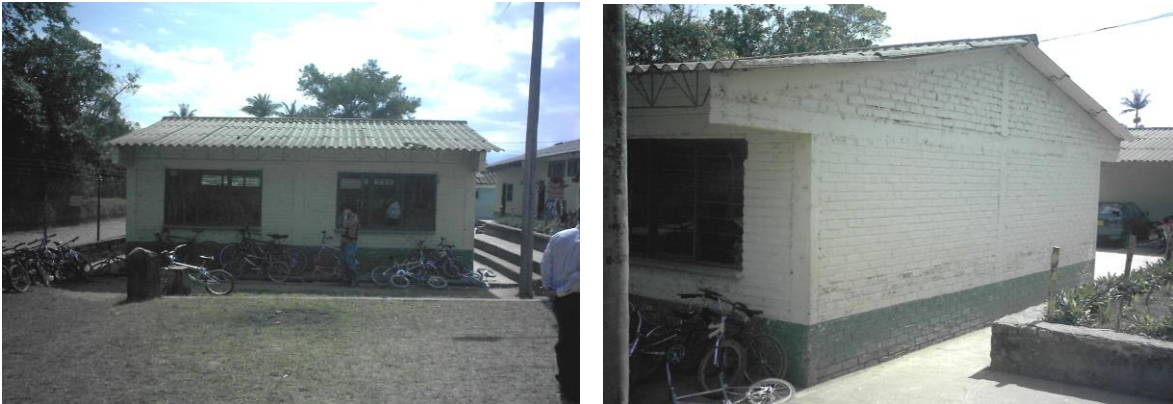
Se hizo la visita respectiva, donde se pudo notar que el salón existente, aunque llevaba poco tiempo de ser construido, tenía unas especificaciones de construcción muy pobres, a simple inspección visual se pudo notar que el material utilizado para fundir las vigas y columnas era mixto, la cual no daba garantía.

Salón existente para la construcción de un segundo piso.
