AUXILIAR DE RESIDENCIA DE OBRA EN LA CONSTRUCCIÓN DEL
CONJUNTO CERRADO POTRERITOS DE LA HACIENDA. EVALUACIÓN Y
ESTUDIO DE SEGURIDAD INDUSTRIAL

UNIVERSIDAD DEL CAUCA
FACULTAD DE INGENIERÍA CIVIL
DEPARTAMENTO DE CONSTRUCCIÓN
POPAYÁN

INFORME FINAL DE PASANTÍA DE GRADO COMO REQUISITO PARCIAL
PARA OPTAR AL TITULO DE INGENIERO CIVIL

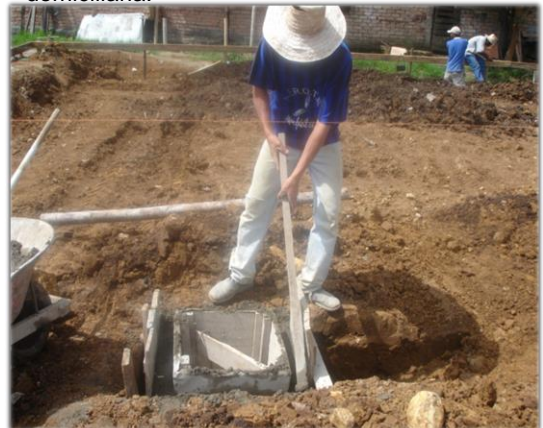
Foto 3. Obrero apisonando la mezcla. Se observa el hilo de referencia, que indica la altura a la que debe quedar la caja domiciliaria.

Hallazgos encontrados en las inspecciones. El vibrado de la mezcla usada para las cajas domiciliarias no fue el adecuado; y en el momento de apisonar y vibrar, el espesor de los bordes de la caja no se conservaba (10 cm).

Tratamiento. Los obreros tuvieron más cuidado en el momento de vibrar y apisonar, para evitar movimientos bruscos de la formaleta y así conservar los espesores y su forma.

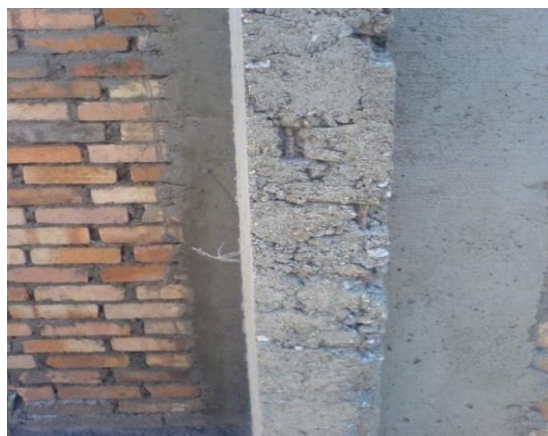
Foto 31. Columna con hormiguo excesivo

En algunas ocasiones se presentó un hormiguo excesivo después de desencofrar la columna; generado por la mala vibración en el momento de fundir la columna originando una segregación de la mezcla. Se recomendó mejorar el control en el momento del vibrado y vaciado del concreto.

En el caso presentado en la Foto 31 se ordenó demoler la columna.

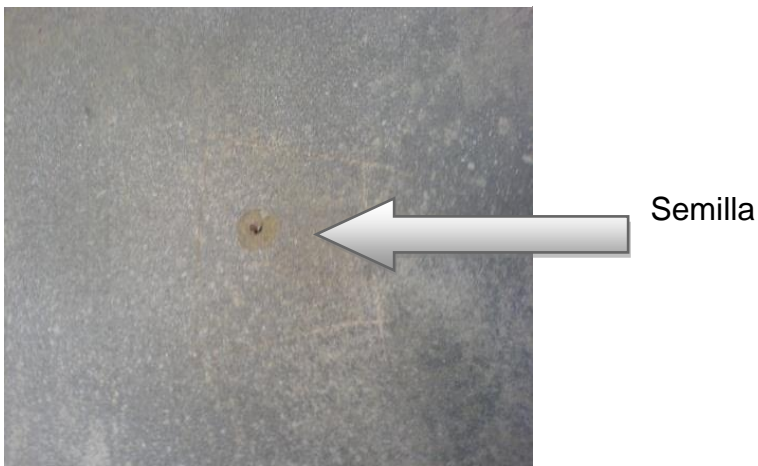
Foto 53. Semilla en la superficie del muro

Hallazgos encontrados en las inspecciones. Cuando se realizó este recorrido se encontró que sobre un muro repellado aparecía una semilla en la superficie.

Tratamiento. Se tomaron más precauciones al momento de realizar la mezcla de mortero, refiriéndose más que todo a la limpieza del material; en especial la arena.

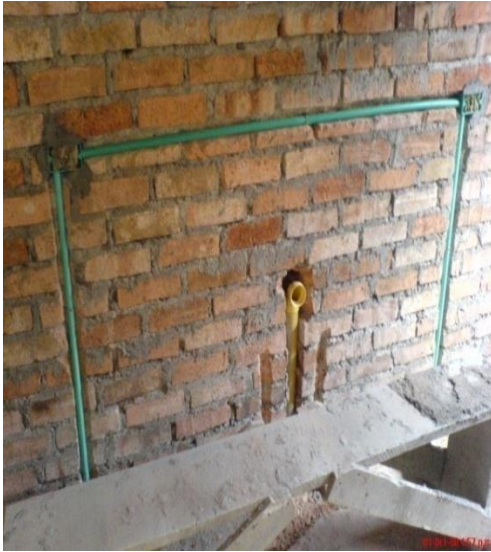
Foto 54. Regateo antes del repello

Antes de iniciar esta actividad es recomendable realizar todas las regatas en los muros donde se va a colocar alguna tubería; ya que si una vez repellado se hace la regata, en ese punto siempre se va a generar una grieta.

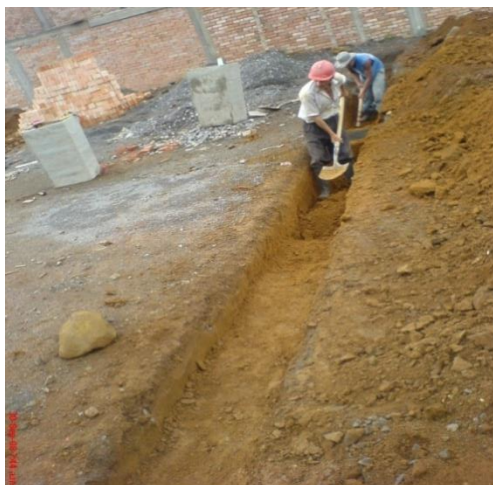
- La mayoría de obreros (por no decir todos) no tenían puesto como mínimo un casco de protección. Observando a los trabajadores, una sola persona usaba casco; aquel trabajador estaba realizando tareas de excavación para ubicar las cajas domiciliarias.

Foto 70. Obrero realizando labores de excavación

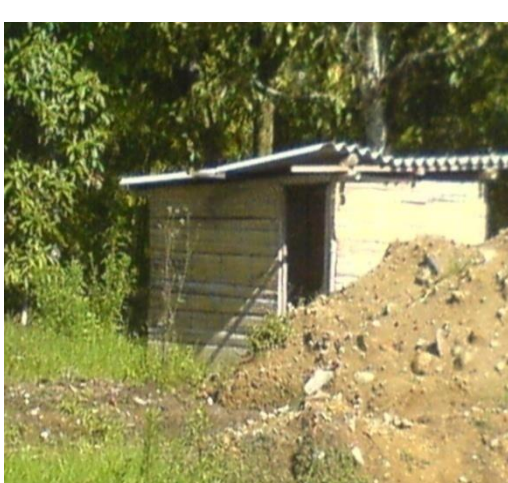
- Las instalaciones provisionales, en especial la instalación provisional sanitaria, no representaba una estructura adecuada para la cantidad de obreros que se encontraban trabajando.

Foto 71. Instalación sanitaria provisional.

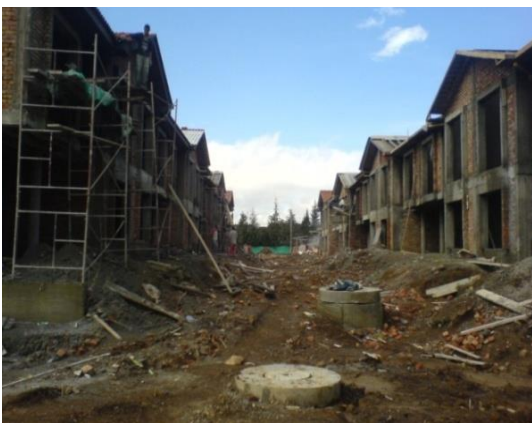
- El desorden generado por los escombros dejados por los diferentes contratistas que realizaban las actividades correspondientes, representaba un terreno intransitable para los ingenieros y para los mismos trabajadores.

Foto 72. Desorden en la obra

Realizando el recorrido con el ingeniero Director de Obra, se solicitó más orden en el momento de realizar las actividades ya que la limpieza y orden en la obra es un factor que influye en la seguridad de los trabajadores e ingenieros, además de generar un ambiente adecuado de trabajo.

Para solucionar este problema se asignaron personas que recogían los escombros dejados por los contratistas, éstos eran llevados a un lugar estratégico para ser quemados posteriormente; además, se disponía de personal de servicio que ayudaban a realizar el aseo y limpieza al interior de la casas.

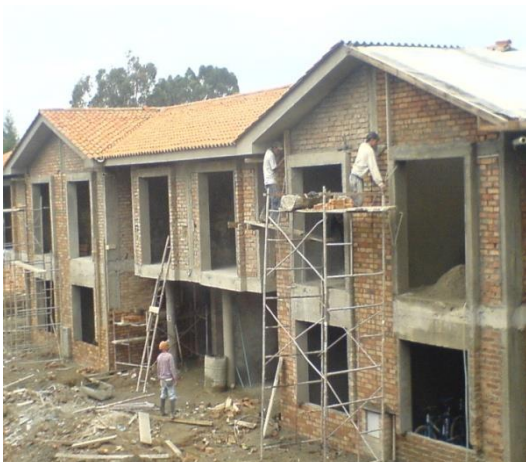
- Otro de los problemas observados al inicio de la pasantía fue, el mal estado de los andamios, donde los trabajadores además de no usar como mínimo un casco de protección se vieron expuestos a algún accidente, con la estructura deteriorada y sin cumplir un mínimo de protección.

Foto 75. Obreros colocando ladrillos de la fachada

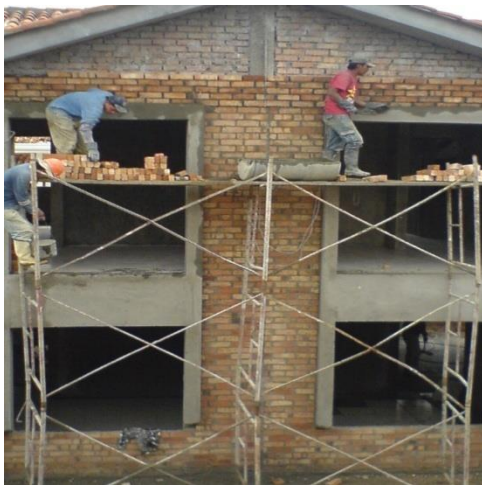
Los cuerpos de los andamios se deben instalar con todos los cuidados pertinentes; se registró un andamio en el cual las crucetas estaban fijadas al cuerpo del andamio con unos alambres; para este tipo de andamio las crucetas se deben fijar con clavos.

Foto 77. Andamio antiguo

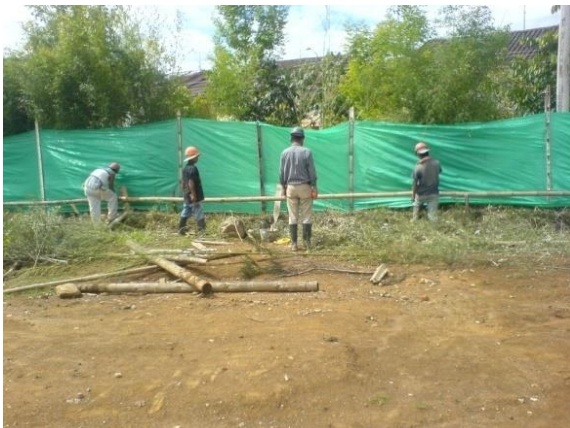
Foto 84. Obreros realizando la localización y replanteo

Aciertos: Uso de cascos y botas.

Fallos: No se usan guantes.

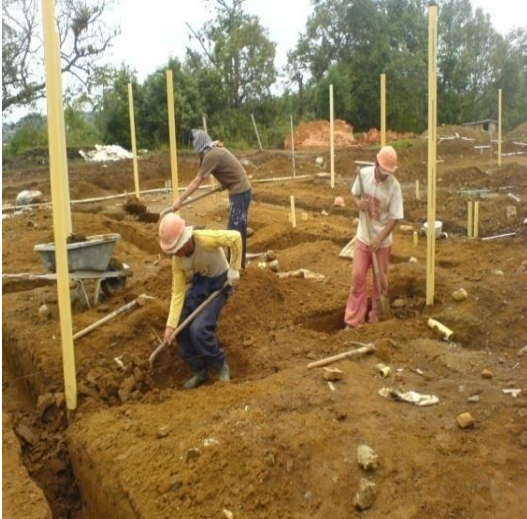
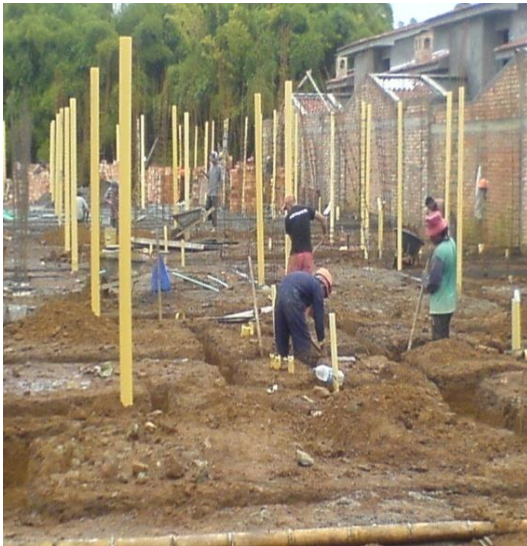
Aciertos: La mayoría de los obreros usaron casco y botas para esta actividad

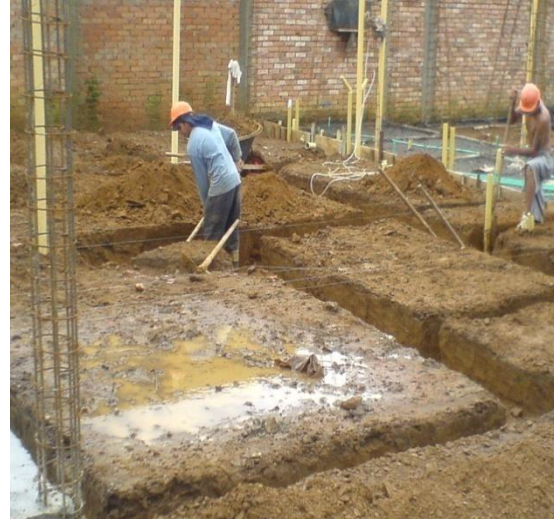
Foto 86. Obreros realizando excavación para la cimentación

Fallos: En la foto 86 nos muestra la indumentaria inadecuada de un obrero, no usa camisa ni botas. No todos los obreros utilizaron los cascos y botas.

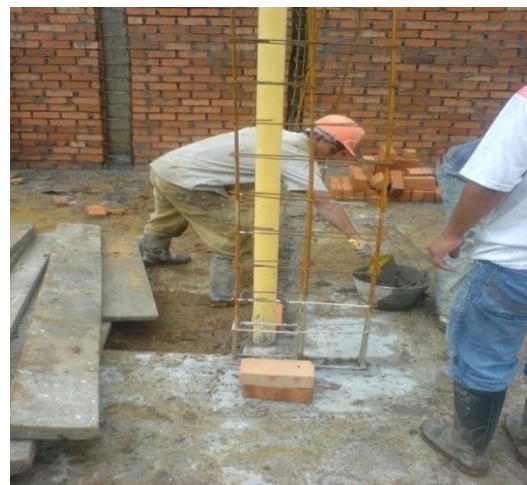
Foto 91. Obreros colocando impermeabilizante para colocar la primera hilada de ladrillos

Fallos: En la foto 91 se observa que el obrero no usó los guantes para colocar la mezcla de mortero. Mal estado de los andamios.

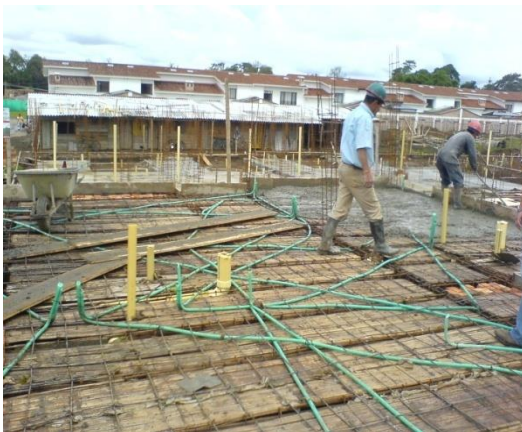
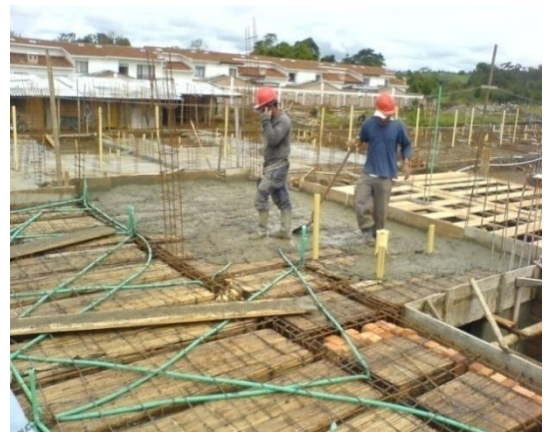
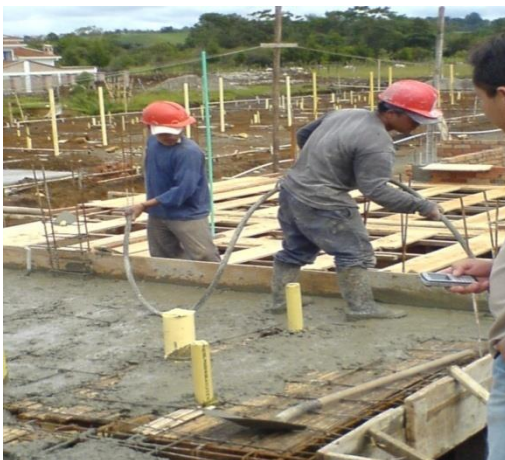
Aciertos: Uso de cascos y botas, no se realizó ninguna acumulación excesiva de material sobre la losa.

Fallos: Uso de guantes.

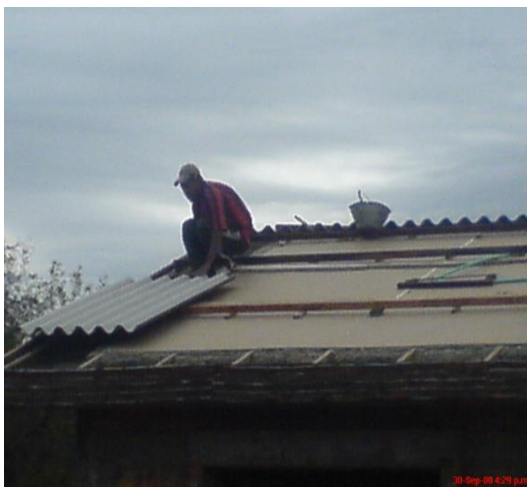
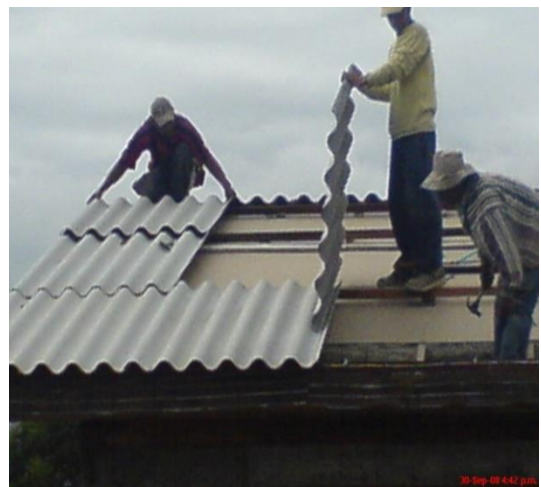
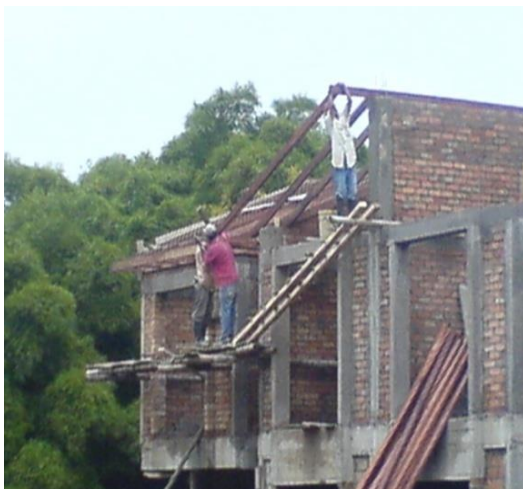
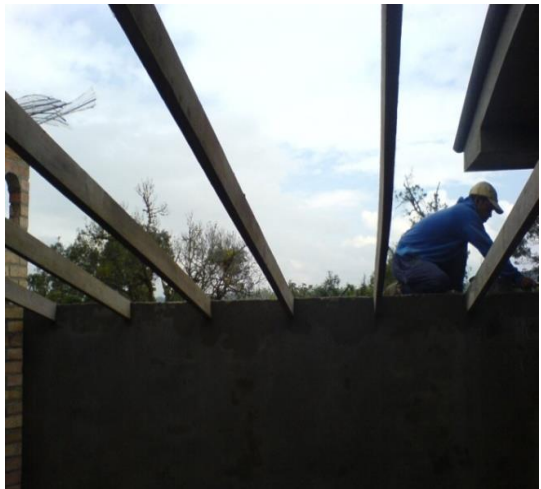
Fallos: Los obreros no usaron arneses de seguridad, andamios en mal estado, no usaron casco de protección, botas ni correas de seguridad.

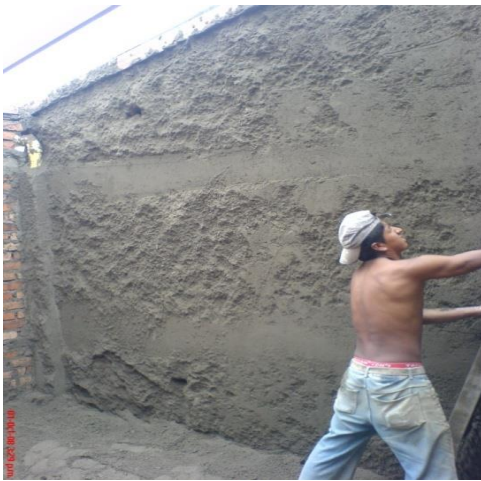
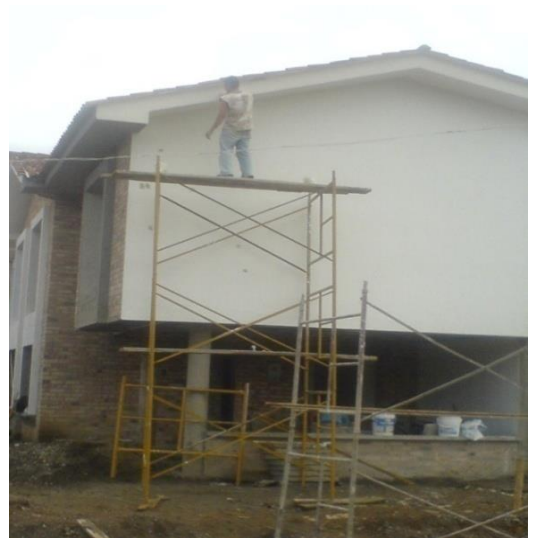
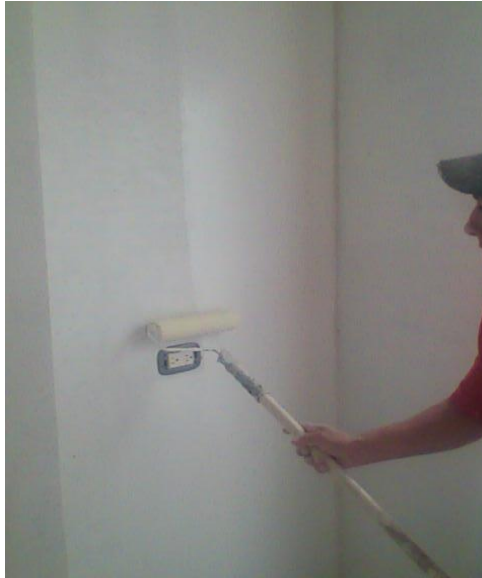
Fallos: La indumentaria no fue la indicada para realizar el repello, los pintores no usaron mascarillas ni cascos, en los trabajos en la altura no utilizaron correas de seguridad ni arneses.

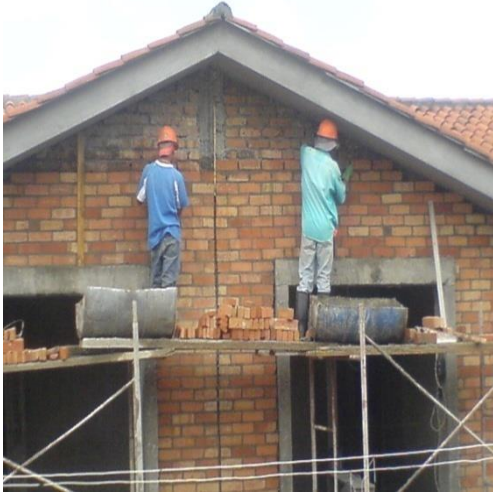
Foto 103. Colocación de ladrillo para la fachada

Aciertos: En la foto 103 se observa el uso de cascos y botas en el trabajo en la altura.

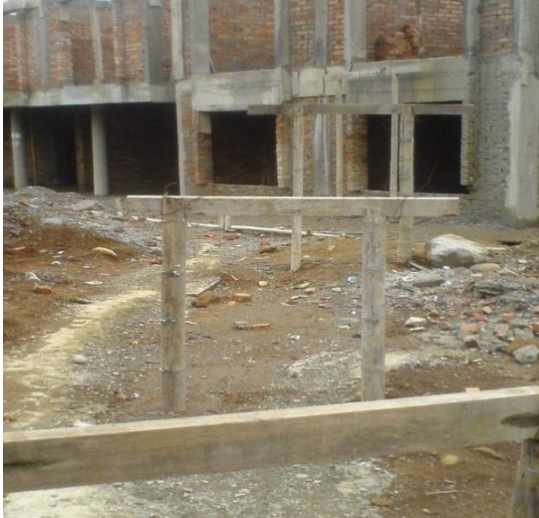
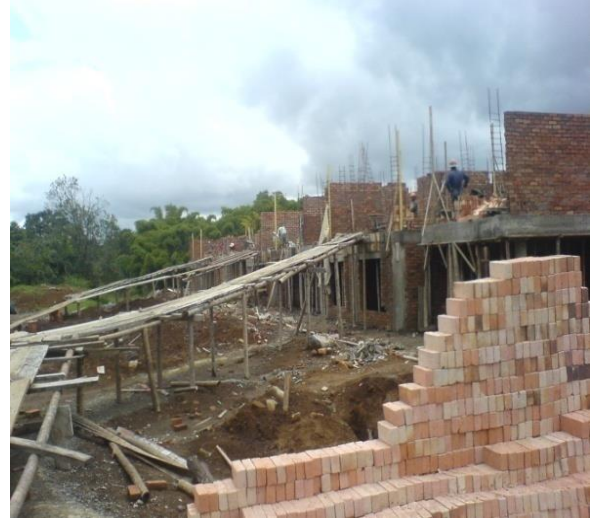
En la obra se observó un factor de riesgo para los trabajadores; este factor de riesgo fue el acceso al segundo piso de la vivienda cuando los trabajadores realizaban el proceso de colocación de los muros, fundición de columnas y vigas.

La estructura fabricada por los obreros consta de unos caballetes contruidos con guadua y sobre ellos colocan tablonos o esterilla. El trabajador al subir por esta estructura tuvo el riesgo de sufrir un accidente al transportar el material por esta estructura.

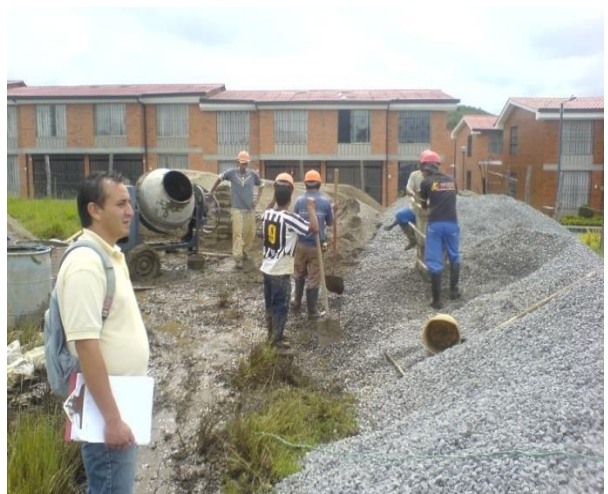
Foto 111. Obreros con equipo de protección

La foto 110 y 111 evidencia la falta de cultura de seguridad por parte de algunos trabajadores.

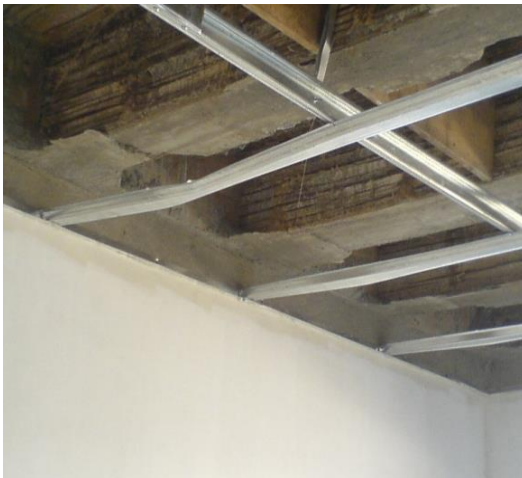
Foto 119. Estructura para el panel yeso descolgada
