**SUPERVISIÓN DEL PROCESO CONSTRUCTIVO DE PANTALLAS PRE-
EXCAVADAS DEL PROYECTO: “ESTUDIO, DISEÑO Y CONSTRUCCIÓN DEL
PASO DEPRIMIDO POR POPAYÁN RUTA 2502 Y 2503”
DICIEMBRE A MARZO DE 2009**

**UNIVERSIDAD DEL CAUCA
FACULTAD DE INGENIERÍA CIVIL
DEPARTAMENTO DE VÍAS Y TRANSPORTE
POPAYÁN
2009**

Proyecto práctica profesional (pasantía) para optar al título de Ingeniero Civil

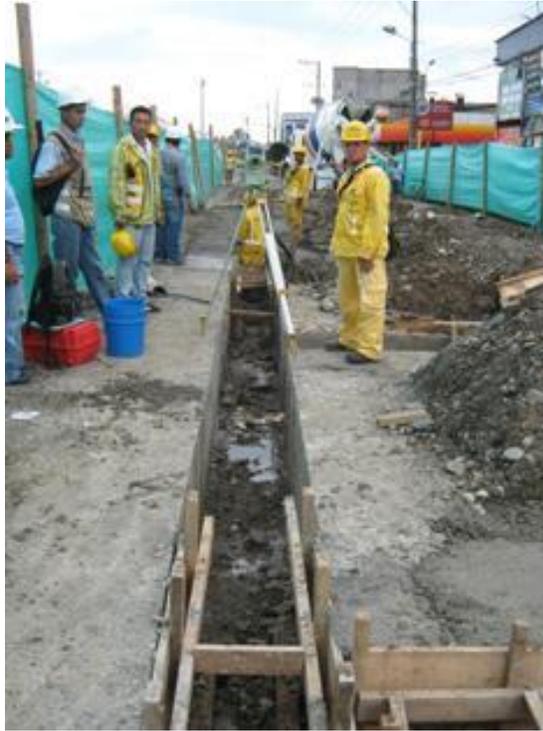
FOTO No 8. Detalle de la realización del control topográfico durante la construcción de los muros guías para garantizar su verticalidad y horizontalidad por parte de la comisión de topografía

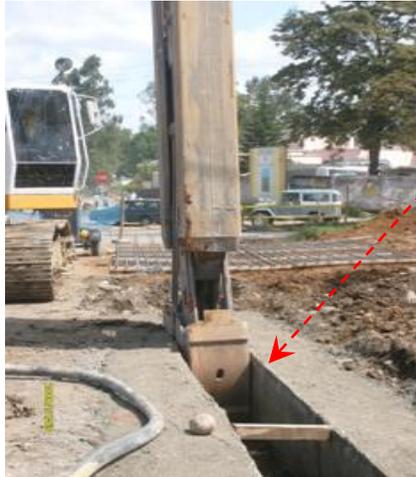
En algunas pantallas la perforación se iniciaba en seco; es decir sin adición de bentonita, con el fin de observar la verticalidad de la excavación y para taponar los diferentes ductos que atravesaban el sitio de las obras; tales como tubería de alcantarillado, acueducto y telefonía¹¹. Dicha actividad permitía prevenir la fuga de concreto al momento del vaciado de las pantallas.

FOTO No 12. Excavación sin bentonita para cerrar los tubos de la red de alcantarillado.

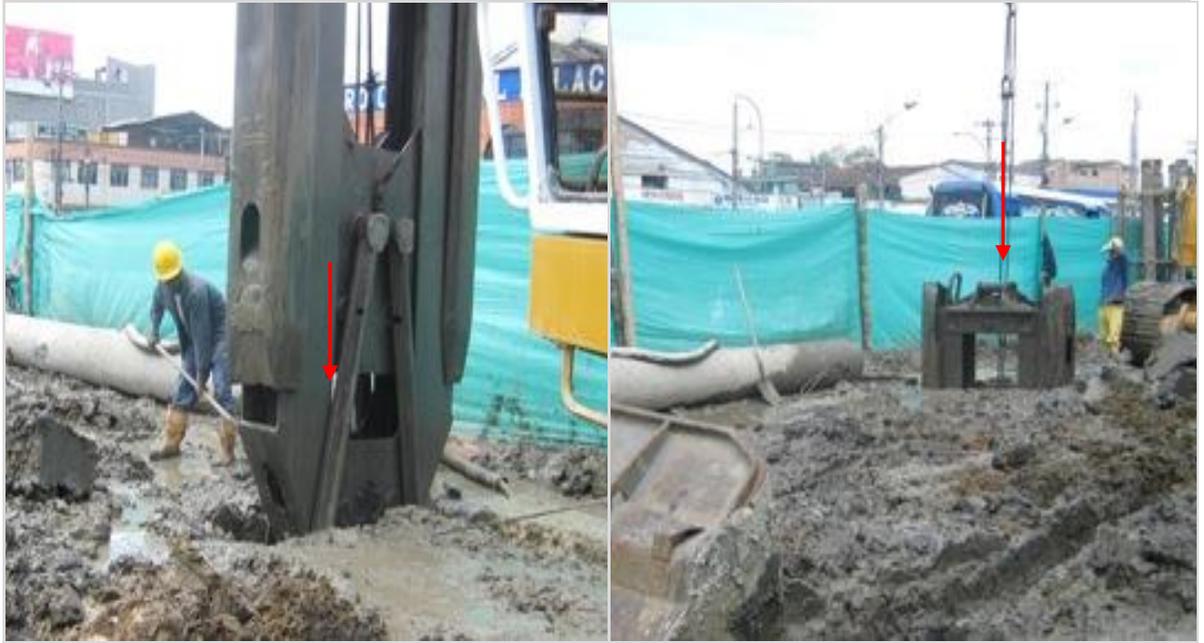
FOTO No 21 y No 22. Del mismo modo se realizó la perforación de los barretes; utilizando lodo bentonítico para estabilizar los taludes.

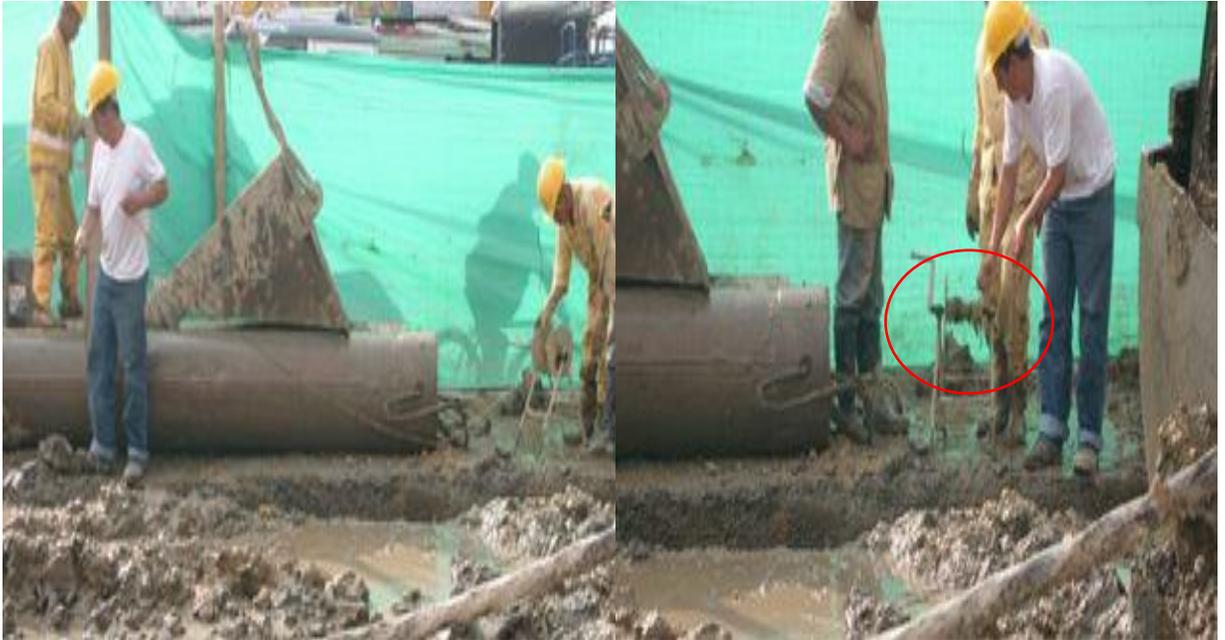
FOTOS No 23 y No 24. Verificación de la excavación mediante una cadena con un elemento de peso en su extremo.

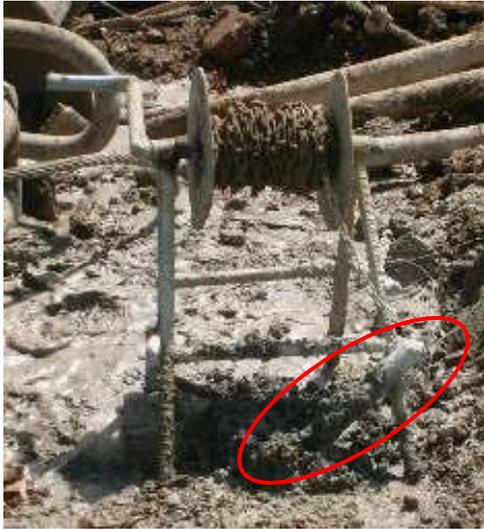
FOTOS No 25 y No 26. Se observa con mayor claridad el elemento de peso y la cadena utilizada para verificar la cota de fondo.

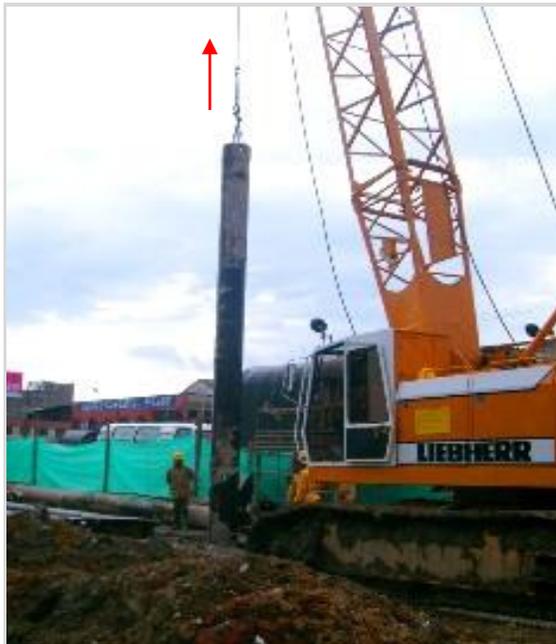
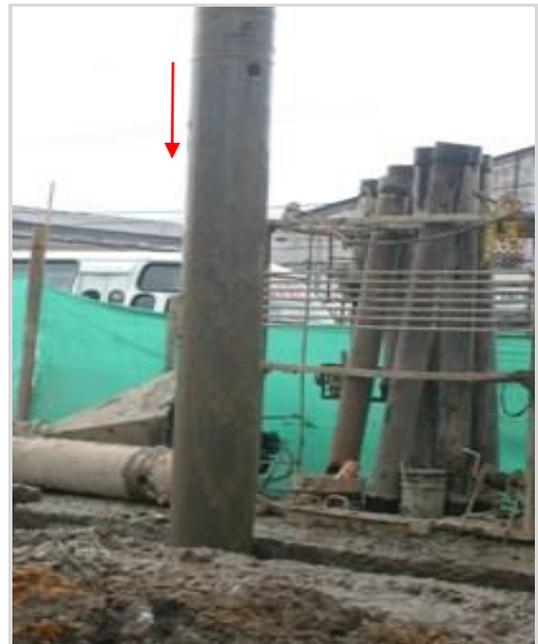
FOTO No 31 y No 32. Detalle de la Grúa elevando el elemento junta para disponerlo en el módulo pantalla correspondiente.

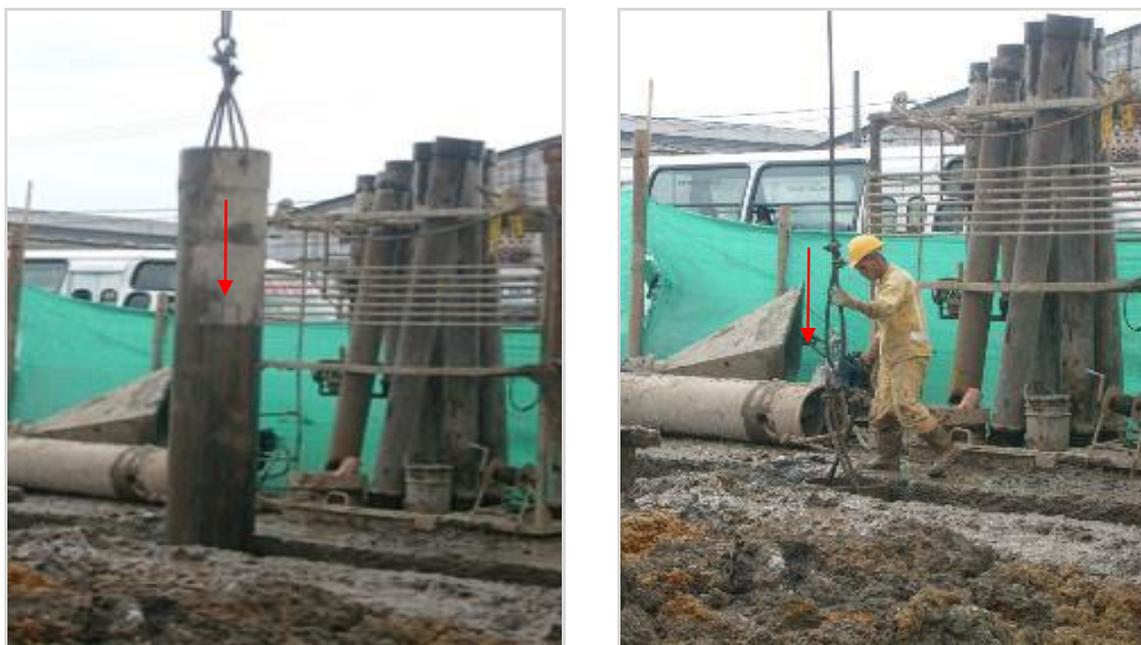
FOTO No 33 y No 34. Se percató la rigidez del elemento junta para prevenir su movimiento horizontal durante el vaciado de concreto.

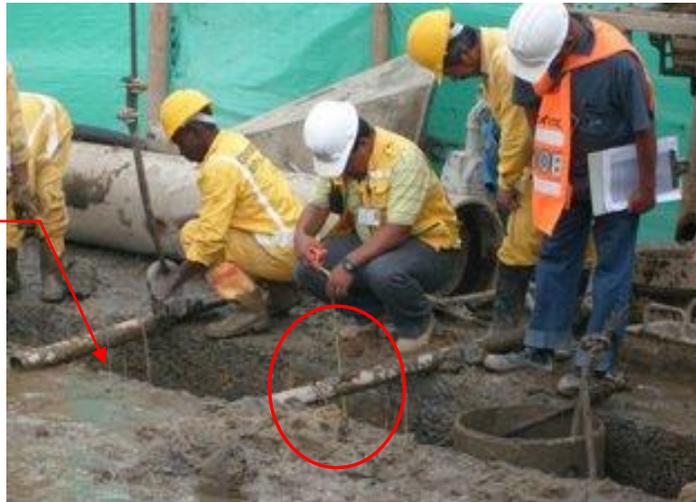
FOTO No 35. Detalle de la verificación de las cotas de la armadura ya instalada según planos (medición con flexómetro).

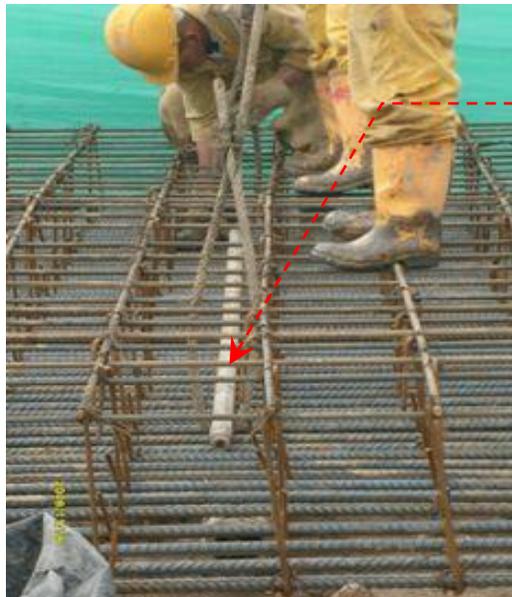
FOTO No 36. Se observa la colocación de barras metálicas que ayudaron a sujetar, junto con los torones, la armadura, para poder izarla con ayuda de la grúa.

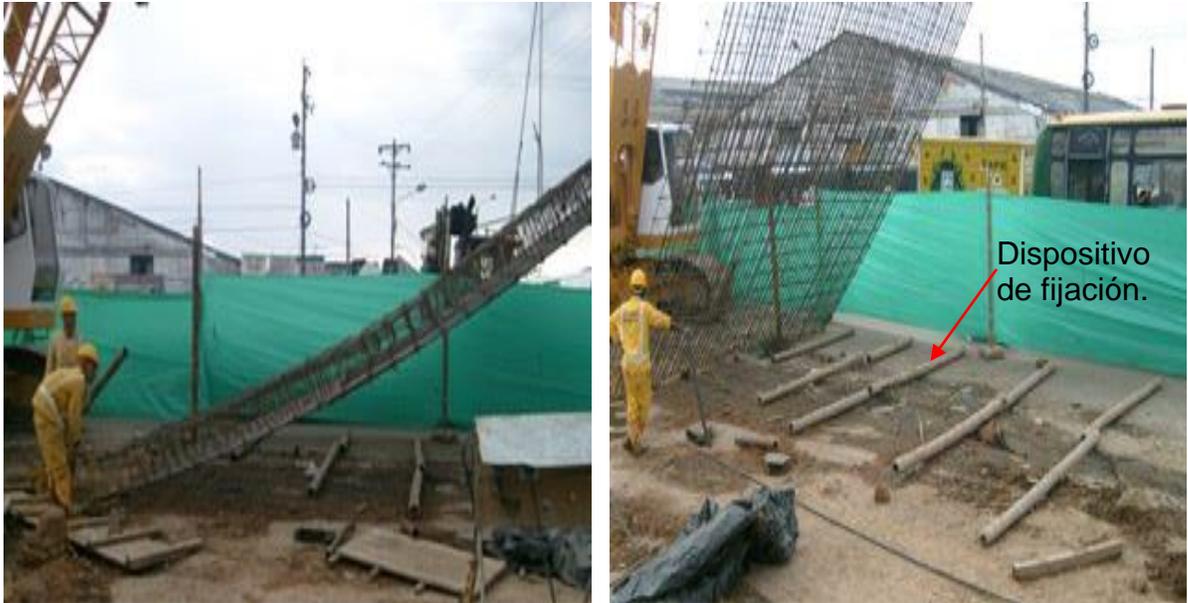
FOTO No 37 y No 38. Detalle de una parrilla de refuerzo sin barrete y la ubicación de los dispositivos de fijación de las mismas.

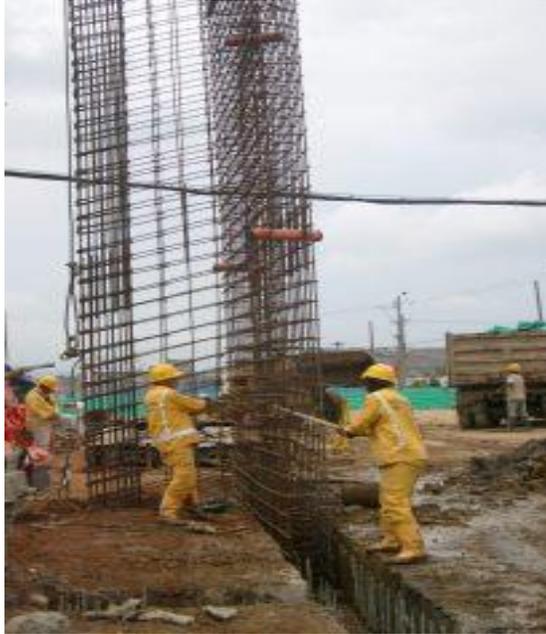
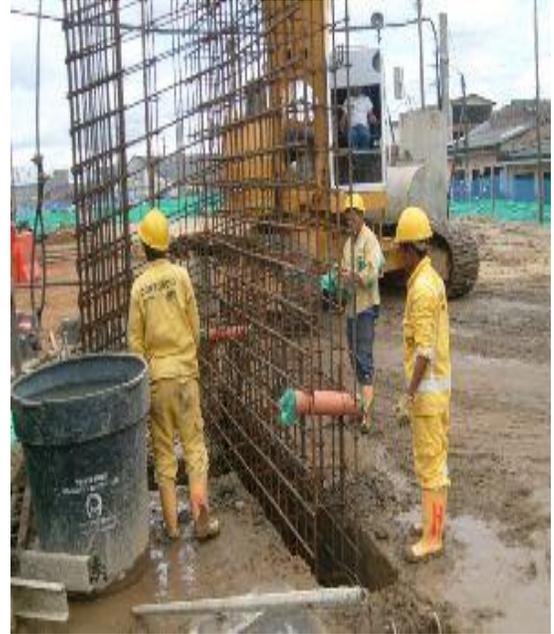
FOTOS No 51 y No 52. Una vez ubicada la armadura en el módulo excavado, se procede a tapar los tubos de PVC con tela de polisobra para impedir el paso del concreto cuando se este fundiendo la pantalla.

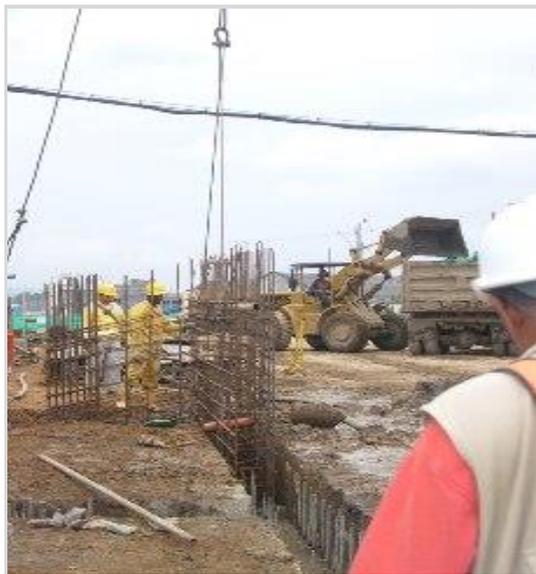
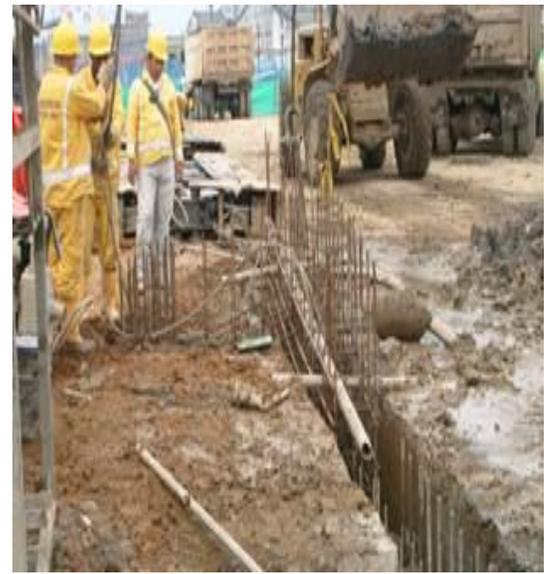
FOTOS No 53 y No 54. Con ayuda de la Grúa se baja poco a poco la armadura revisando visualmente su verticalidad y horizontalidad.

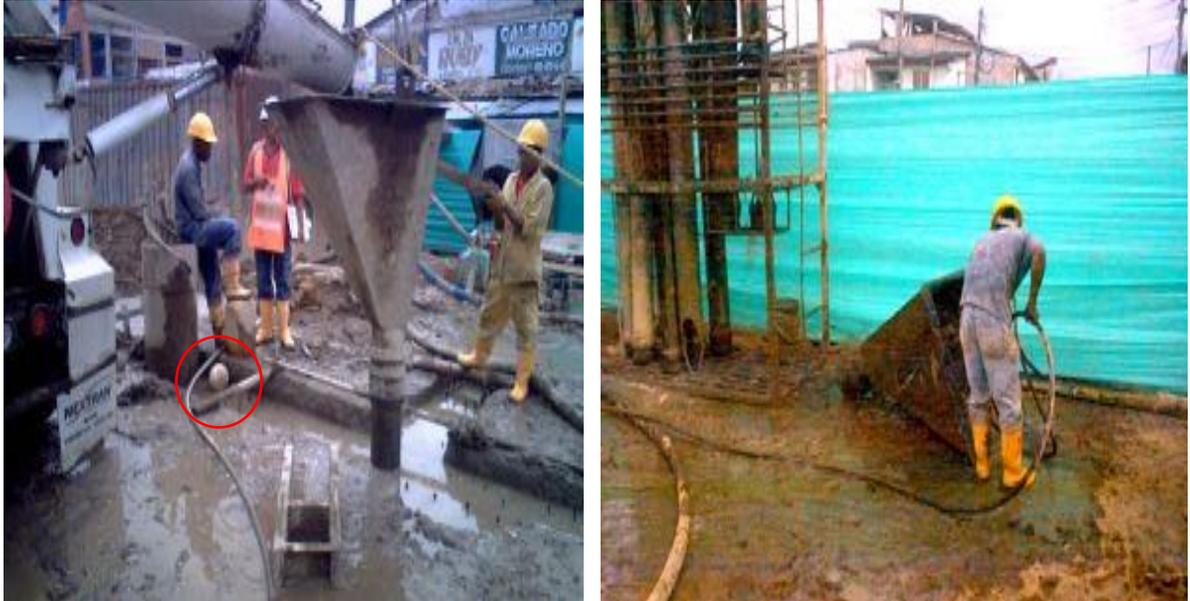
FOTO No 71 y No 72. En la foto del lado izquierdo se observa el balón utilizado para impedir el ascenso de lodo bentonítico por dentro de la tubería tremie. En la foto del lado derecho, una vez finalizado el vaciado del concreto se procede al retiro de la tubería y a su limpieza.

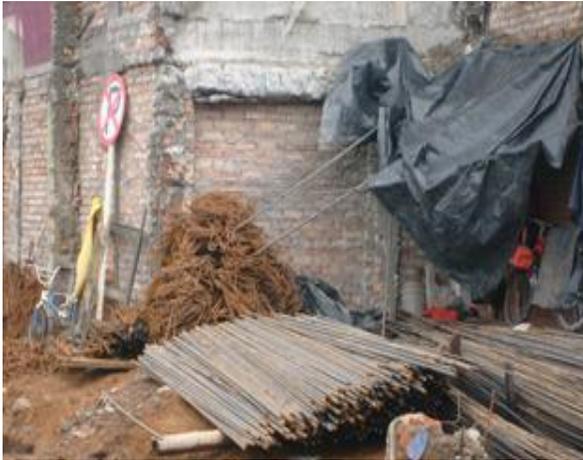
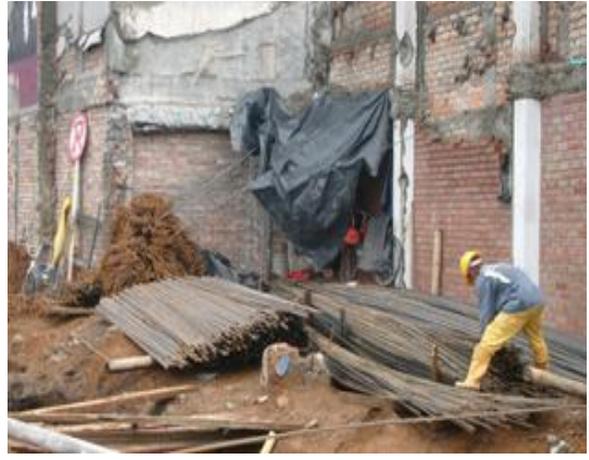
“El acero deberá ser almacenado en forma ordenada por encima del nivel del terreno, sobre plataformas, largueros u otros soportes de material adecuado y deberá ser protegido, hasta donde sea posible, contra daños mecánicos y deterioro superficial, incluyendo los efectos de la intemperie y ambientes corrosivos.”

FOTOS No 77 y No 78. Detalle de uno de los sitios que se utilizaron para la disposición del acero, el cual no estaba bajo una cubierta según las especificaciones INVIAS.

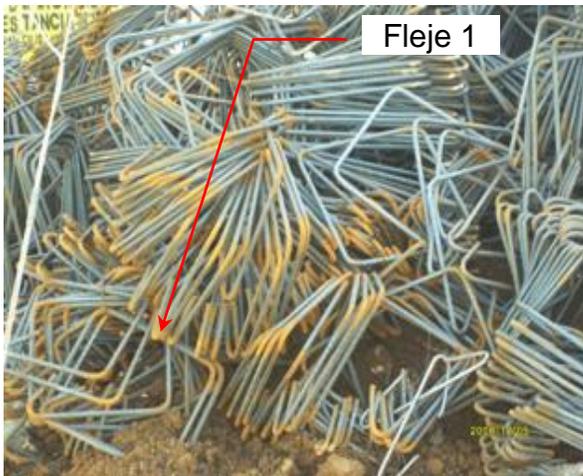
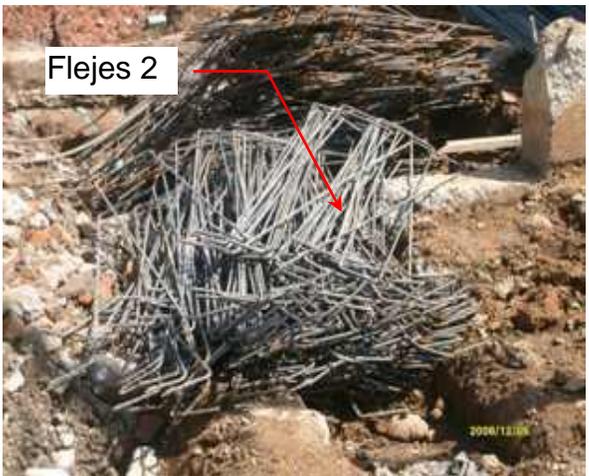
FOTOS No 79 y No 80. Detalle de los elementos utilizados para la elaboración de la armadura de refuerzo. En la mayoría de ellos se pormenoriza la presencia de oxido.

Referente a estas normas y a lo ejecutado en obra se puede decir lo siguiente: tal como se pudo detallar en las fotos anteriores (fotos 77 a 95), el acero llegó en buenas condiciones pero debido a su inadecuado almacenamiento se vio expuesto a los efectos ambientales y adicionalmente se colocó directamente sobre una superficie en tierra. Esto ocasionó que el acero se deteriorara rápidamente y en especial fuera recubierto por mucho oxido.

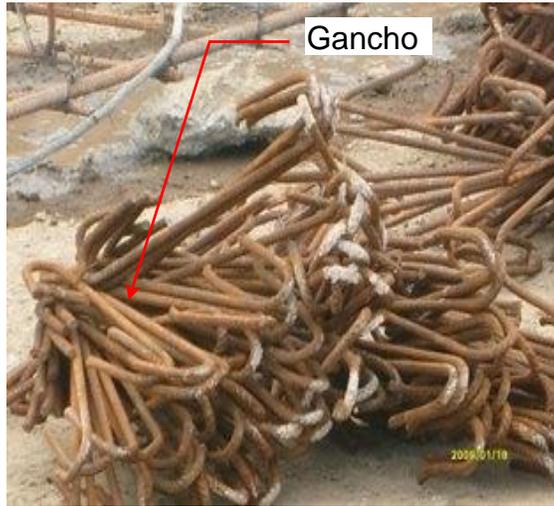
FOTO No 81. Se pretendía que los materiales a utilizar para el armado de las parrillas estuvieran libres de oxido, tierra y cualquier otra sustancia que pueda disminuir su adherencia con el concreto; pero por lo general la mayoría de los elementos presentaban problemas de oxido como en este caso, a lo que a interventoría hizo caso omiso.

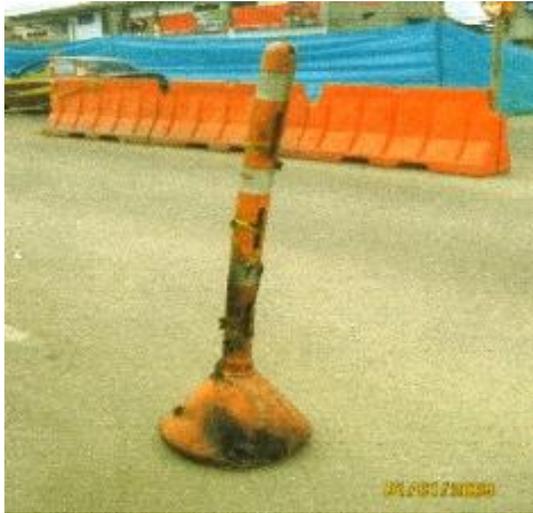
FOTO No 100. Destrucción de señales y elementos que protegen la seguridad de usuarios y personal de la zona.

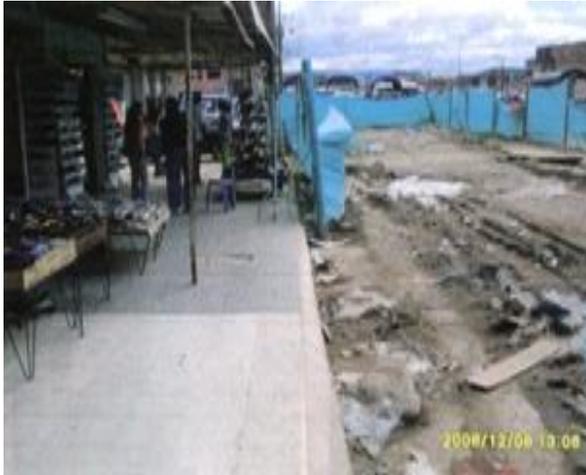
FOTO No 104. Destrucción total de la “polisombra” por parte de los propietarios de comercios cercanos al sitio de obras.

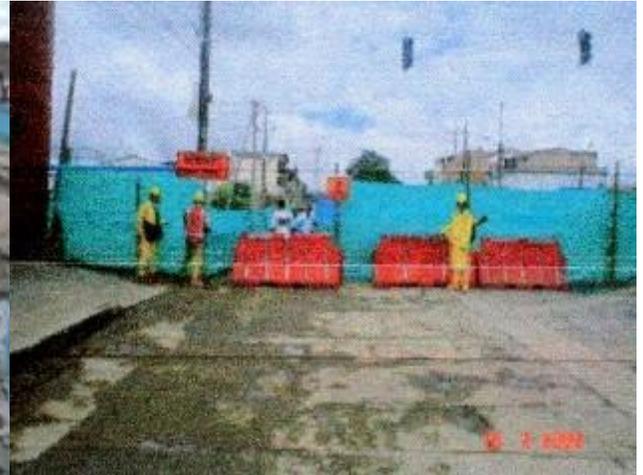
A lo largo de la obra se implementaron senderos peatonales señalizados, acompañados de auxiliares de tránsito de la entidad STYMA, quienes controlaban la movilidad y seguridad en los pasos peatonales de los usuarios del sector, sin embargo estos senderos no eran respetados por los motociclistas, poniendo en riesgo la vida de los peatones.

FOTO No 105. Instalación de maletines para impedir el paso de motos por los senderos peatonales.

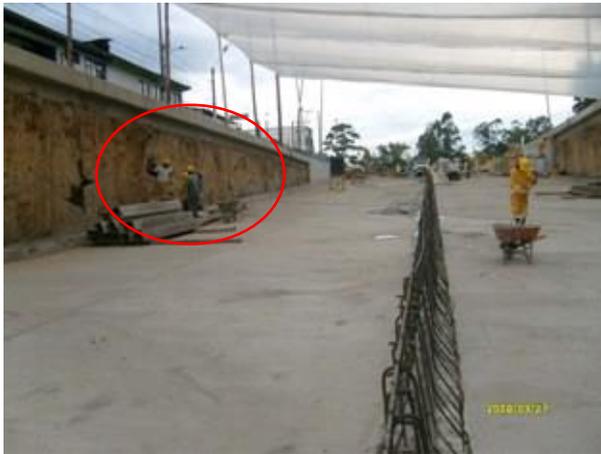
FOTO No 108. Al lado izquierdo de la foto se detallan a los obreros encargados de realizar la limpieza y resane de las irregularidades de las pantallas.

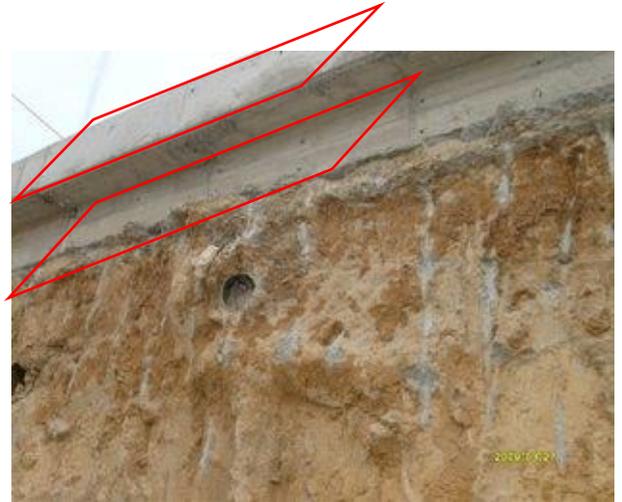
FOTO No 109. En la parte superior de la foto se detalla la viga de amarre y la de coronación.
