PARTICIPACION COMO AUXILIAR DE INTERVENTORIA EN LA
CONSTRUCCION DEL CONJUNTO RESIDENCIAL LA ESTACION

INFORME FINAL DE PASANTIA

UNIVERSIDAD DEL CAUCA

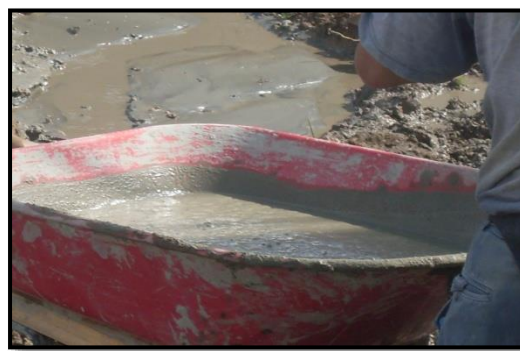
Se pudo observar que los resultados de resistencia a los 28 días de los cilindros 5 y 6 no fueron satisfactorios, debido a que la mezcla estaba saliendo demasiado fluida, por lo cual se recomendó usar aditivo y de esta forma obtener resistencias más altas, recomendación que se tomó en cuenta en la fundición de los siguientes pilotes.

Foto 2. Mezcla de concreto tremie para pilotes

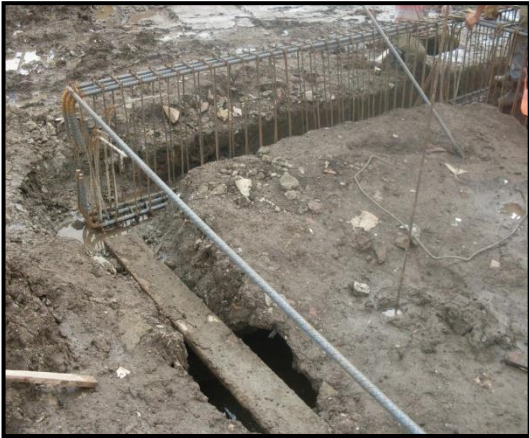
- Al hacer las excavaciones para los pilotes No. 64 y No. 80 de la torre D, se encontró concreto ciclópeo, lo cual retrasó su fundición, pues tuvo que extraer este material con la retroexcavadora, luego utilizar motobomba para sacar el agua y por último hacerle un encamisado en tubo de pvc para poderlos fundir.

Foto 15. Pilote No 64

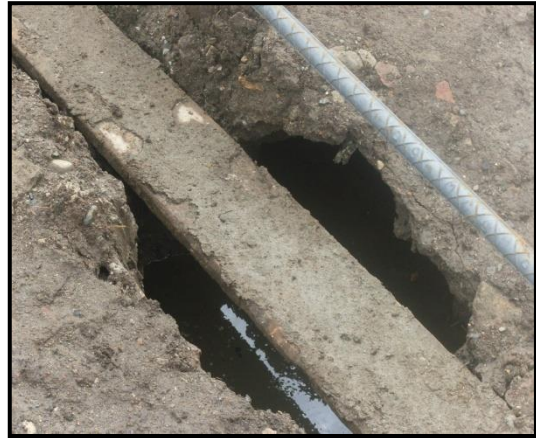
Foto 16. Pilote No 64 lleno de agua

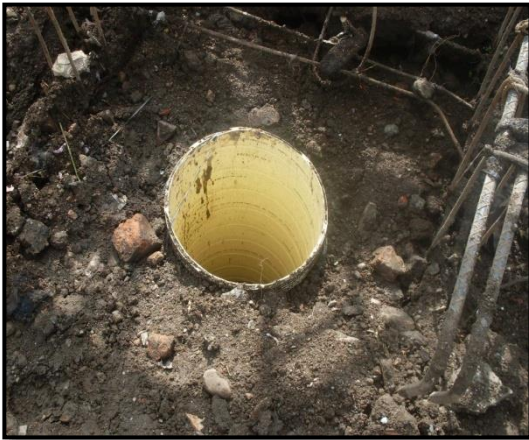
Foto 17. Pilote No 80 sin agua en su interior

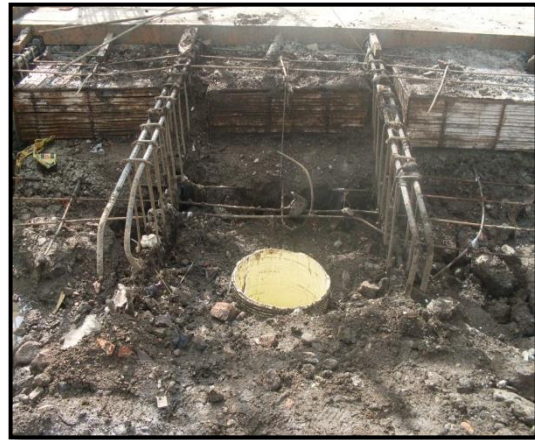
Foto 18. Encamisado pilote No 80 con tubo de pvc

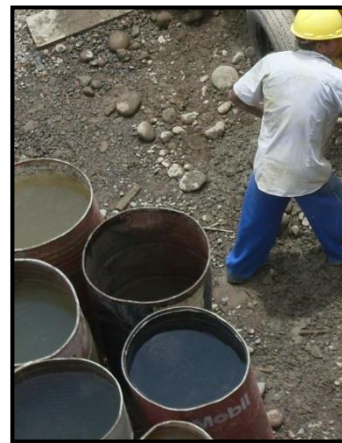
Foto 22. Agua proveniente del acueducto.

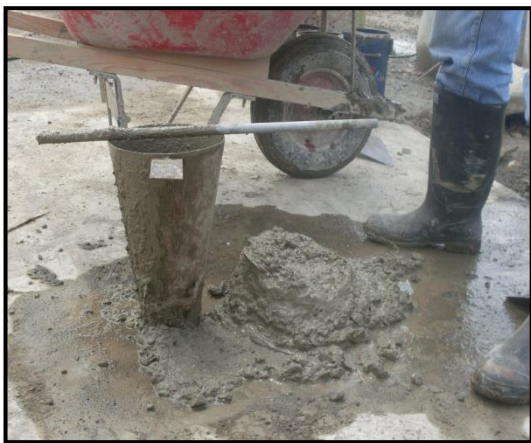
Se puede observar que la resistencia a la compresión de estos cilindros cumplió con las especificaciones de construcción exigidas, sin embargo, en algunas ocasiones se tuvieron asentamientos mayores que los permitidos (5cm). Para que no se siguieran presentando mezclas demasiado fluidas la interventoría recomendó nuevamente la utilización de aditivos fluidificantes y seguir con trabajando con la proporción de mezcla 1:2^{1/2}:2^{1/2} ya con esta se estaban obteniendo buenos resultados; además se recomendó al maestro encargado de los concretos, no dejar solo a los obreros cuando se estuvieran realizando las mezclas.

Foto 23. Slum tomado para columna primer piso

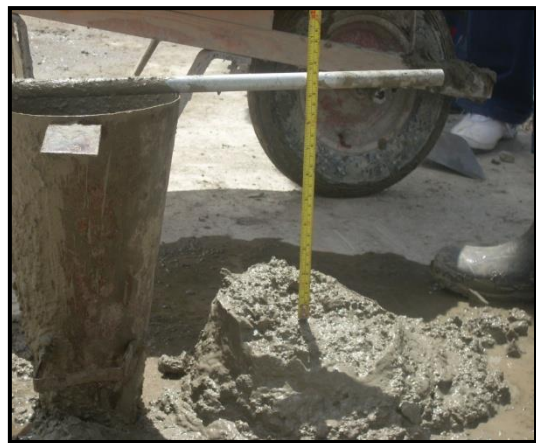
Foto 24. Asentamiento de 9^{3/4}\"

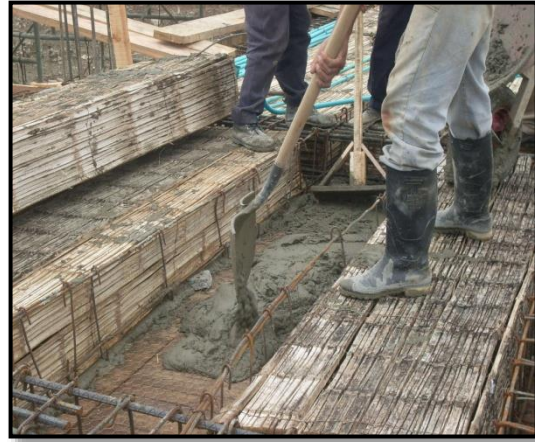
En la fundición de la primera losa y para garantizar el correcto recubrimiento del acero, se hicieron panelas de concreto para evitar que el refuerzo quedara en

Foto 44. Fundición de panelas de concreto

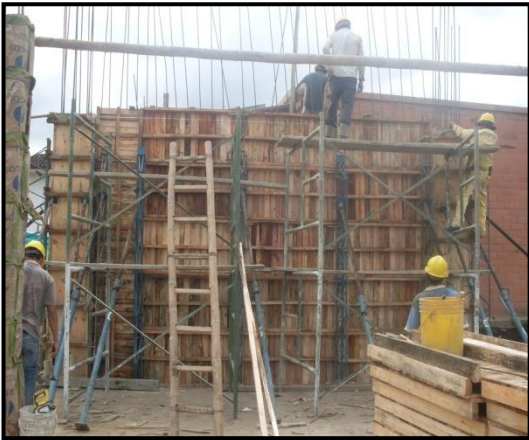
Foto 53. Instalación formaleta de madera para pantallas del sótano

- Para la fundición de las primeras pantallas en concreto, se utilizó formaleta de madera, cuyo diseño fue elaborado por el ingeniero residente. Este diseño contemplaba la forma de utilizar formaletas para columnas y adecuarlas a las

pantallas. De esta forma se trabajo con este tipo de formaleta en la fundición de las pantallas correspondientes al sótano.

Aunque este sistema era muy ingenioso no era versátil y útil, ya que resulto muy engorroso para los obreros la armada de dicha formaleta, con lo cual el consorcio decide por tiempo y rendimiento, alquilar formaleta metálica para la fundición de las siguientes pantallas.

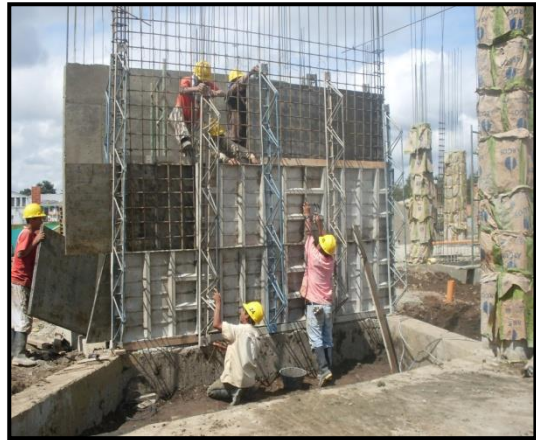
Foto 54. Instalación formaleta metálica para pantallas del primer al sexto nivel

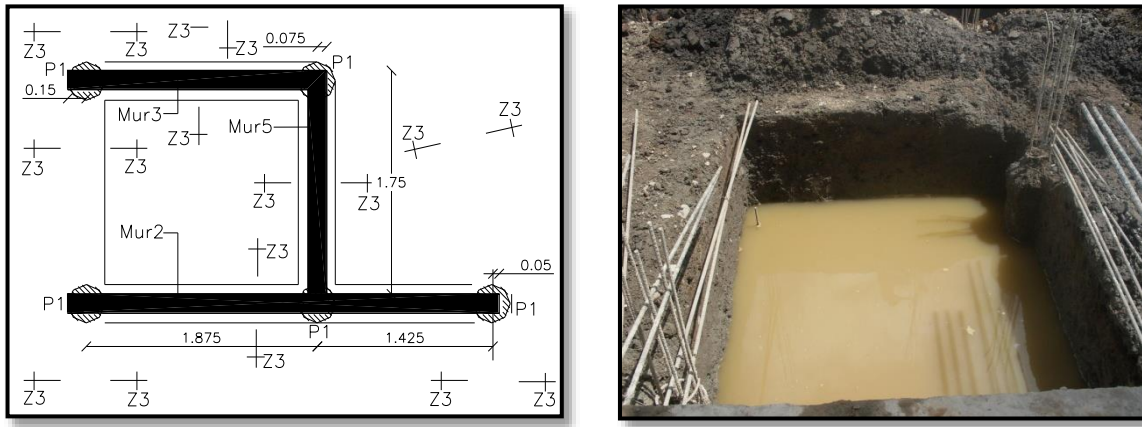
Como se dijo anteriormente el problema que se había presentado con el tamaño del foso del ascensor se solucionó, buscando un ascensor cuyas dimensiones se ajustaran a las que se habían dejado en el plano arquitectónico y se movió la viga Z3 una distancia de 0.15cm en ambos lados. Todo lo anterior se hizo con la supervisión del Ingeniero Juan Manuel Mosquera.

Foto 59. Foso ascensor, dimensiones 1.9x2.025m

- El problema que hubo con el ascensor en el cual se encontró que las dimensiones del foso no coincidían con las dimensiones dejadas en los planos estructurales fue solucionado por el Ing. Juan Manuel Mosquera el cual cambio la parte estructural y se dejó el diseño arquitectónico igual.

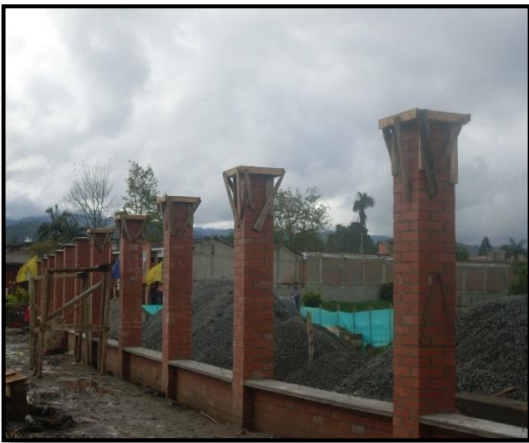
- La suspensión del contrato hasta el 24 de Marzo se aprobó por parte de interventoría debido a que se quería dejar sin instalar las rejas de la calle 5N, para facilitar el paso de materiales a la obra.

Foto 61. Paso de materiales

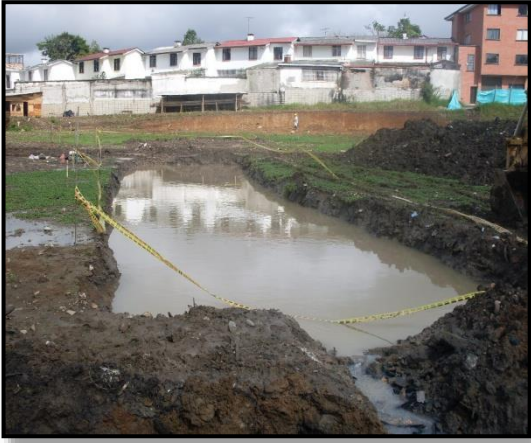
- Debido a que el nivel freático del lote se encontró muy superficial y además al fuerte invierno presentado en los meses de Diciembre y Enero fue necesario excavar con la retroexcavadora una piscina de 24.50mx5.40m a una profundidad de 1.0m aproximadamente y zanjas para drenar la zona de trabajo. Las zanjas se llenaron con piedra y en algunas se instalaron tubos de gres para dejarlas trabajando como filtros permanentes. VER ANEXO 19.

Foto 73 y 74. Piscina para recolectar aguas provenientes del nivel freático y para secar el lote.

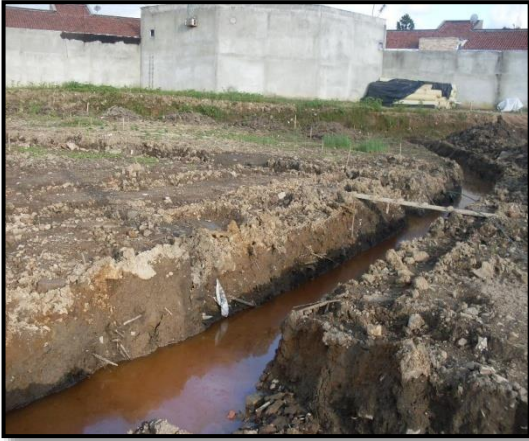
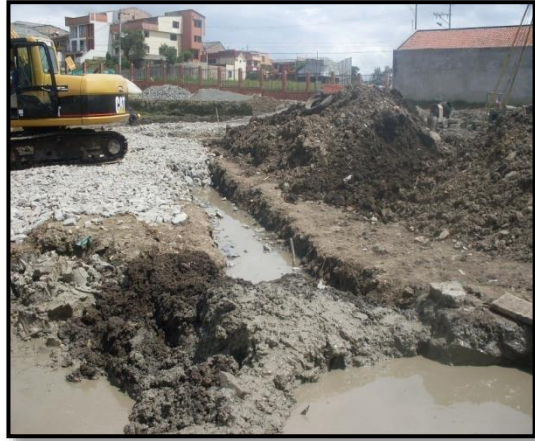
- Se han abierto en totalidad 458,78m distribuidos así:
 - 172,04m de zanjas aun permanecen abiertas
 - 104,76m de zanjas con tubería y se cerró con piedra de filtro.
 - 163,53m de zanjas tapadas con tierra.
 - 18,45m de zanja tapado con piedra filtro

Foto 75 y 76. Construcción de zanjas para drenaje para evacuar las aguas provenientes de la piscina.

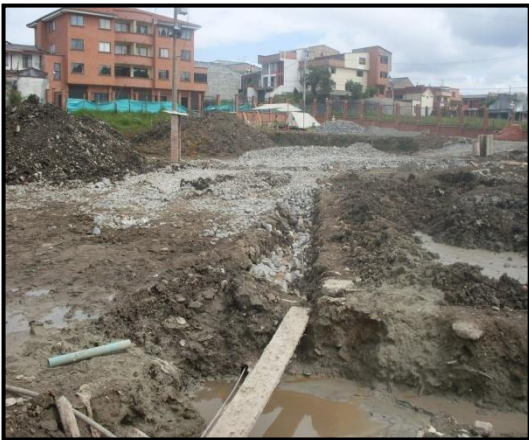
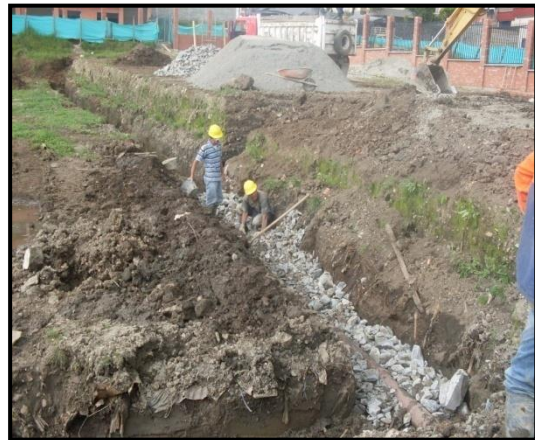
Foto 77 y 78. Construcción de filtros con piedra

En la vía de la calle 5N fue necesario adecuar la entrada con la retroexcavadora para dar acceso a la entrada de materiales al almacén, para lo cual se sacó material de barro y se distribuyó una capa de triturado y piedra. Así mismo, también fue necesario abrir zanjas para drenaje que se adecuaron como filtros permanentes.
