PARTICIPACIÓN EN LA SUPERVISIÓN DE OBRA EN LA CONSTRUCCIÓN
DEL PASO DEPRIMIDO POR POPAYÁN DE LA CARRERA 17 ENTRE LA
CALLE CUARTA-QUINTA DE LA SECCIÓN SUR-OESTE

PRACTICA PROFESIONAL (PASANTÍA)
PARA OPTAR AL TITULO DE INGENIERA CIVIL

CONTRATO	N° 3437 DE 2007
CONTRATISTA	CONSORCIO ESTYMA – JMV
SUPERVISOR CONTRATO	ING. BLAS URIEL PÁEZ CHINCHILLA
INTERVENTORÍA	UNIÓN TEMPORAL. P.C.A.- TECNOCONSULTA
OBJETO DEL CONTRATO	ESTUDIO, DISEÑO Y CONSTRUCCIÓN DEL PASO DEPRIMIDO POR POPAYÁN, RUTA 2502 Y 2503
VALOR CONTRATO 3437-2007	\$ 11.505'570.373,00 (Incluido IVA y AIU)
VALOR CONTRATO 3437-01-2007	\$ 263.612.308,00 (Incluido IVA y AIU)
VALOR CONTRATO 3437-02-2007	\$ 6.307.200.000,00 (Incluido IVA y AIU)
PLAZO:	Veintidós punto cinco (22,5) meses
<u>ETAPA DE DISEÑO</u>	
VALOR DISEÑOS	\$ 348.000.000,00
PLAZO DISEÑOS	Cuatro (4) Meses
Fecha Iniciación	30 de Enero de 2008
Fecha de Terminación	31 de Mayo de 2008
<u>ETAPA DE CONSTRUCCIÓN</u>	
VALOR OBRA CONTRATO P/PAL	\$ 11.157'570.373,00
VALOR OBRA CONTRATO 3437-01-2007	\$ 263.612.308,00
VALOR OBRA CONTRATO 3437-02-2007	\$ 6.307.200.000,00
PLAZO OBRA	Veintidós punto cinco (22,5) meses
Fecha Prevista de Iniciación	1 de Mayo de 2008

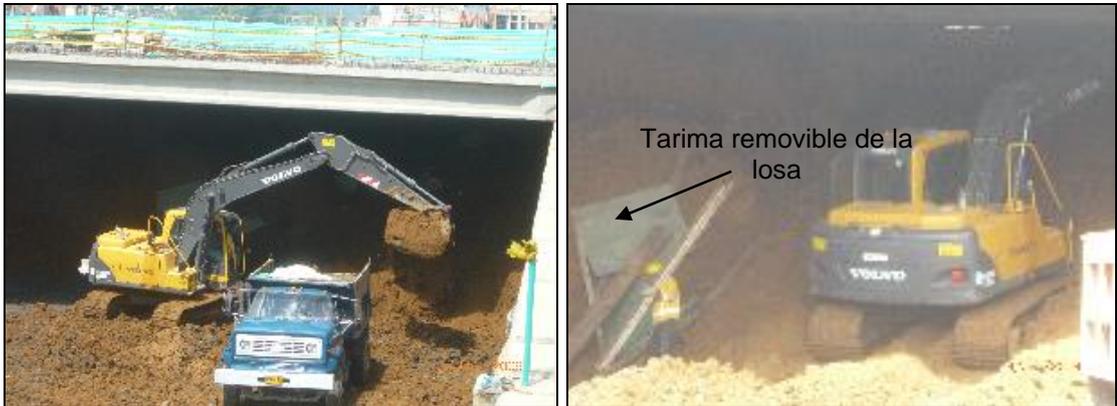
Figura 32. Excavación del costado norte de las vigas.

En este costado se realizó la excavación mecánica por debajo de las vigas (figura 32), se tenía proyectado llegar hasta el inicio de la placa de la calle 4ª la cual posee una altura de 6 m. con ancho de 14,6 m. que aprox. daba 87,6 m³ por metro lineal avanzado.

Junto a la excavación se chequearon los niveles con nivel de precisión, para no sobre excavar o por el contrario no llegar a la cota de nivelación requerida. En este proceso se efectuaron recomendaciones para evitar que la máquina impactara sobre las vigas. La cantidad de material extraído se midió por la cantidad de viajes de volquetas comparada con la topografía tomada.

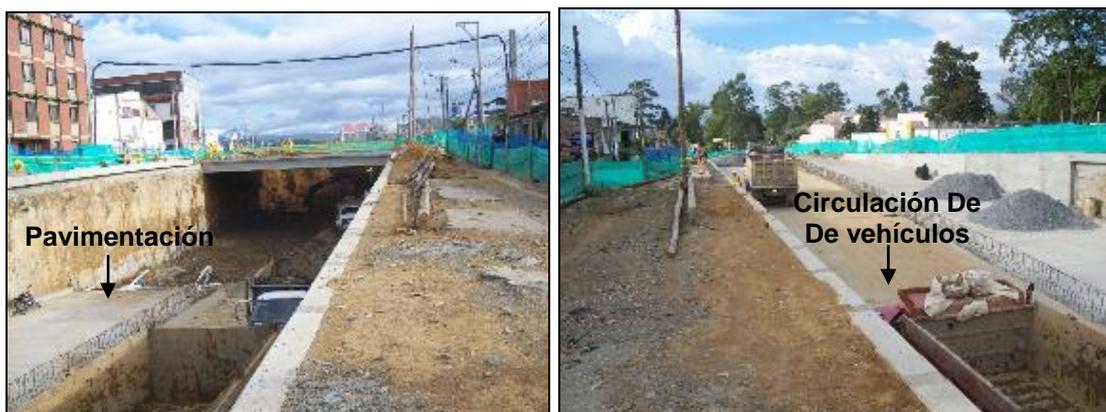
Figura 33. Adecuación de trabajo del costado norte.

En la figura 33 se observa que las volquetas utilizaron un solo carril el cual no había sido fundido, indicando una buena organización de la obra.

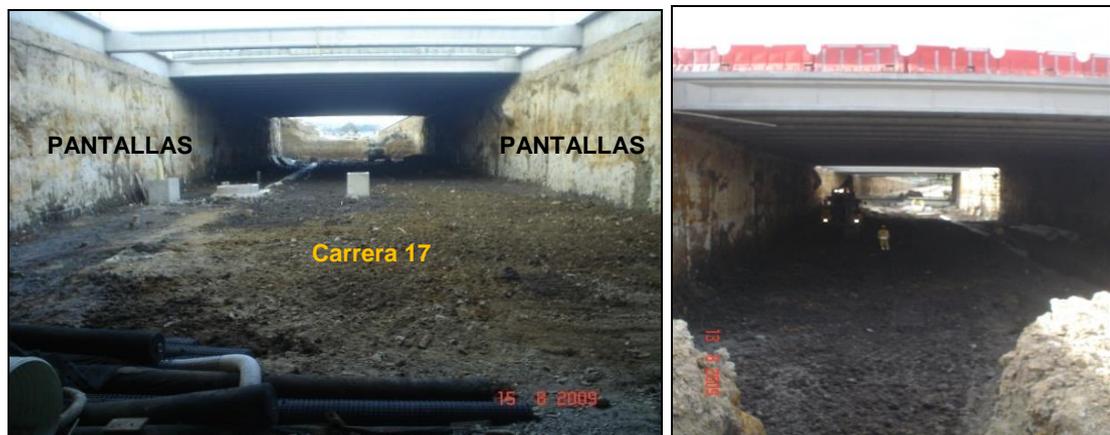
Figura 36. Vista final de la excavación.

En la semana del 24 al 30 de agosto la excavación del deprimido alcanzó 96,64% esperando que en 3 días más se terminara el 100%. (Figura 36).

CHEQUEOS DE VERTICALIDAD DE PANTALLAS	
MES	OBSERVACIONES
Julio	En el K0+260 se ha presentado una variación de 10 mm.
Agosto	En el K0+410 se ha presentado una variación de 13mm.

- Las pantallas del K0+410 presentaron un movimiento de 13 milímetros, debido a que al iniciar la excavación hacia el sur, se retiró el empuje interno generando este desplazamiento, intensificando el monitoreo de las pantallas que presentaron variación en las medidas.
- Los sitios donde se detectaron movimientos de magnitud mínima (no superan 1cm) y teniendo en cuenta la precisión de los equipos, no presentaron progreso después de su variación inicial.

- La Interventoría recomendó hacer un seguimiento a toda el área de influencia sobre éste módulo (K0+260).
- El Consorcio ESTYMA – JMV ordeno hacer el seguimiento tratando de realizarlo en horas de la mañana, disminuyendo la influencia de las variaciones de temperatura.

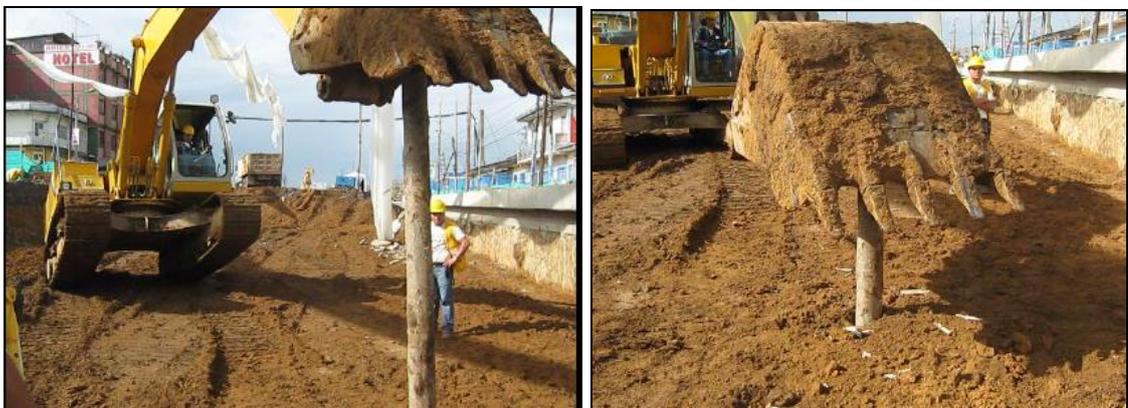
Figura 37. Proceso de hincado de pilotes.

En los sectores de las vigas del paso deprimido debido a la baja estabilidad del suelo, se decidió por parte de especialistas hincar 420 unidades de pilotes de madera (ver figura 37) que tienen un diámetro de 15cm. de 8m. de longitud. Para el adecuado hincado de pilotes se requirió la realización de huecos de 2m de profundidad con 15cm de diámetro con el fin de facilitar el empuje de la máquina hacia el pilote.

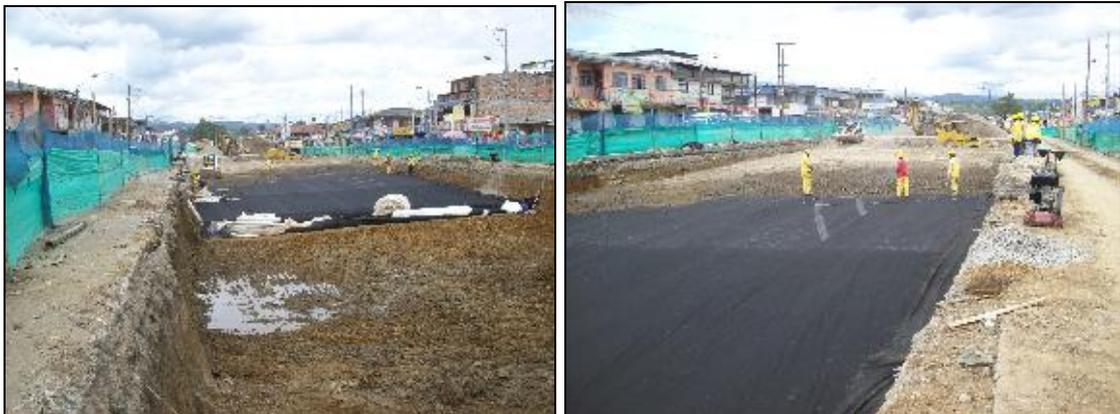
Figura 38. Geotextil extendido en el costado sur.

Los especialistas recomendaron además de los pilotes utilizar un Geotextil (figura 38) para filtro NT-2500 para el K0+184 a K0+280 con el fin de reducir la cantidad de material mejorado, en este caso fueron 90cm de altura que se ahorro de material mejorado.

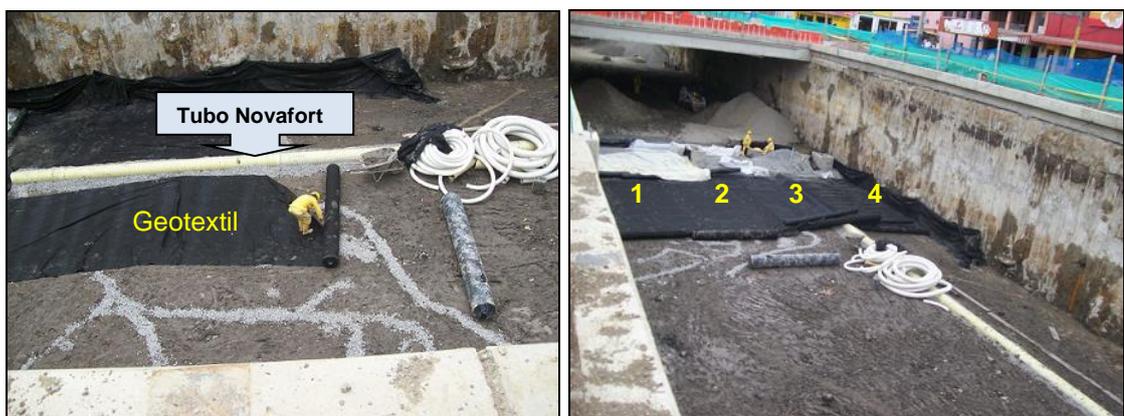
Figura 40. Geotextil extendido.

Para asegurar un buen comportamiento, los rollos de geotextil se trasladaron conforme se indica en la norma INV 820. En el traslape, el comienzo del segundo rollo se colocó debajo del final del primero, asegurándolos por métodos recomendados del fabricante. En la obra se utilizaron 4 rollos de geotextil como se muestra en la figura 40.

- Se verificó que el geotextil estuviera extendido de forma adecuada sin arrugas, también que los traslapos cumplieran con la tabla de la norma INV 820 (ver tabla 2).
- Se verificó que los niveles puesto por los topógrafos en el sitio fueron utilizados.
- Se revisó que los tubos de PVC estuvieran en óptimas condiciones y cumplieran con las especificaciones exigidas y control de calidad.
- En cuanto al empalme de los tubos se confirmó las adecuadas indicaciones de los sellos, en ocasiones se requirió de un equipo mecánico para la unión, se verificó que los tubos no presentaran roturas, aplastamientos o deformaciones en caso contrario tendrían que cambiarse.
- Verificó que el alineamiento y la longitud del drenaje estén de acuerdo con los requerimientos de los planos o lo autorizado.

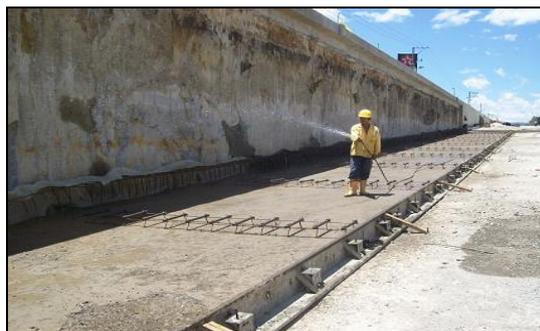
Figura 43. Preparación de Superficie a pavimentar.

- Se supervisó que la mezcla no se extendiera hasta que la superficie sobre la cual se va a colocar tenga la densidad apropiada y las cotas indicadas en los planos o definidas por el Interventor.
- Se constató la saturación de la superficie de apoyo de las losas sin que se presenten láminas de agua (ver figura 43). En todos los casos, se prohibió circular sobre la superficie preparada, salvo las personas y equipos indispensables para la ejecución del pavimento.

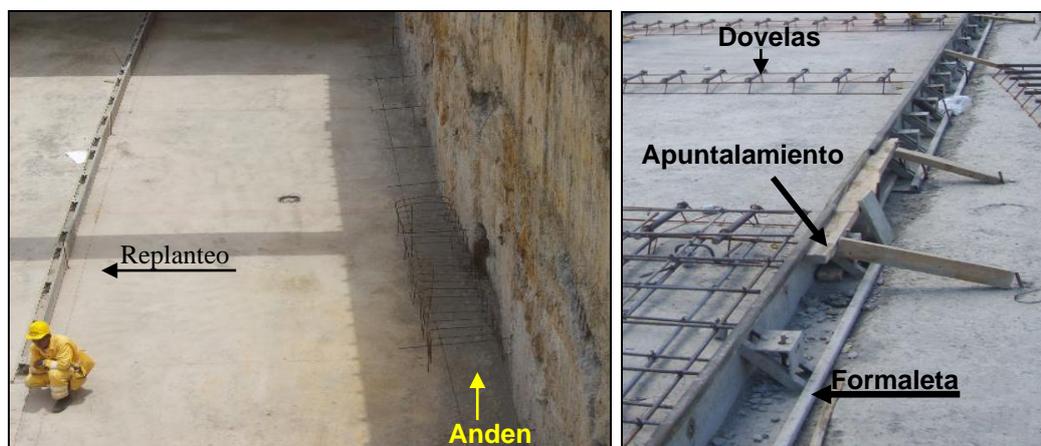
Figura 45. Replanteo y ubicación de las formaletas.

Lo primero que se hizo para la colocación de las formaletas fue un replanteo, la cual consistió en marca los ejes (figura 45) por parte de la comisión de topografía del carril que se iba a fundir (cada uno de los cuatro carriles debía tener 3.25m de ancho), luego se procedió a la ubicación de las formaletas metálicas, estas fueron ancladas al suelo por medio de varillas y en los empalmes de estas fueron apuntaladas con madera (figura 45). Antes de verter el concreto, las caras de las formaletas se recubrieron con un producto antiadherente aprobado previamente por el Interventor.

- Se verificó que las caras interiores de las formaletas estuvieran limpias, sin restos de concreto u otras sustancias adheridas a ellas.
- Se supervisó que las formaletas estuvieran bien ancladas al suelo con el fin de que el concreto no ceda y presente hormigueros en la estructura de pavimento.

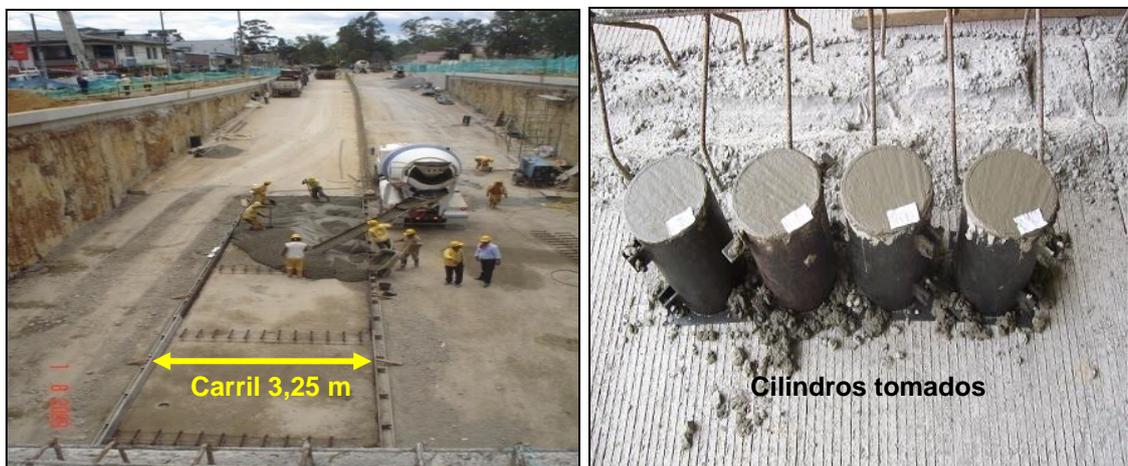
Figura 49. Vaciado del concreto.

Una vez preparada la superficie de apoyo del concreto se procede a realizar el vaciado (figura 49). Se utilizaron 4 obreros para la distribución del concreto, el maestro de obra estuvo presente el cual chequeaba el nivel de 25 cm a fundir en espesor, el director de obra junto con interventoria estuvieron presentes para registrar la llegada del concreto, supervisión del vaciado y la toma de cilindros (ver figura 49).

Para la interventoria se tomaron 4 cilindros los cuales sirvieron para el chequeo de la resistencia requerida fuera la suministrada.

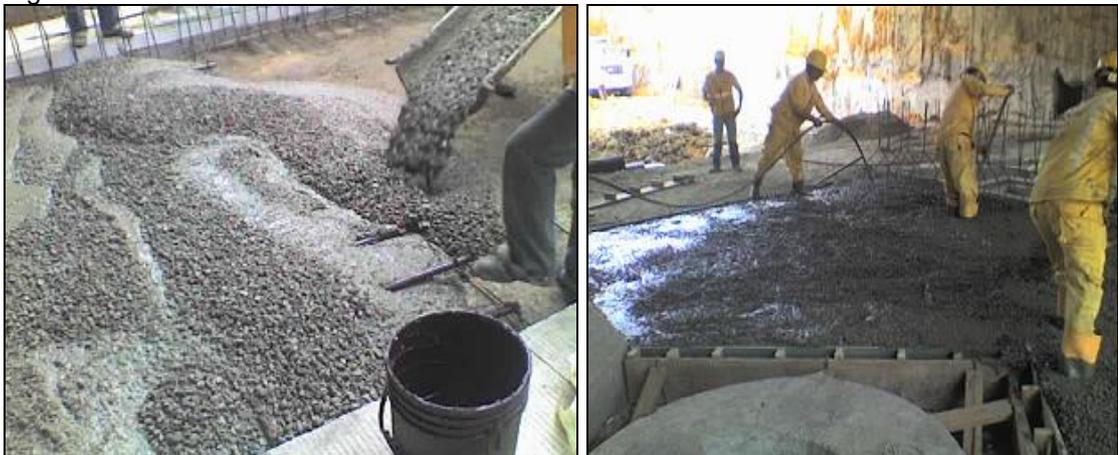
Figura 50. Distribución del vaciado del concreto.

- La caída libre de la mezcla desde el vehículo de transporte en el momento de la descarga fue menor de 1.5 m (ver figura 50), donde se procuró que el vaciado se diera lo más cerca del lugar definitivo de

- El concreto se distribuyó uniformemente por carriles de ancho constante, se compactó por vibración y se enrasó con elementos adecuados dando una superficie uniforme, lisa y libre de irregularidades (ver figura 50).

- Se verificó que los elementos vibratorios de las máquinas no se apoyarán sobre pavimentos terminados o encofrados laterales.
- Se verificó que el concreto no presentara segregaciones.

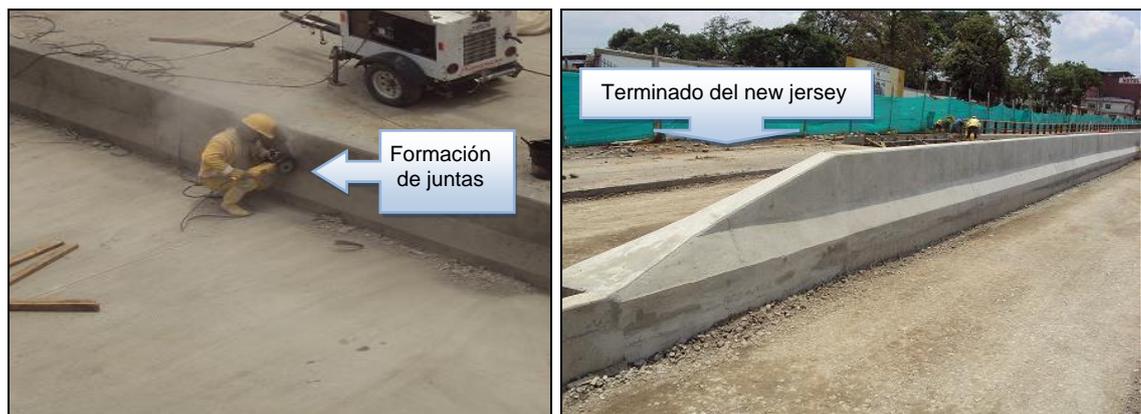
Figura 53. Formación de juntas y terminado del new jersey.

- Se revisó la calidad del vaciado del concreto con el ensayo de asentamiento mencionado anteriormente.
- Se comprobó la toma de niveles con la topografía a la hora de efectuar la armada de la formaleta.
- Se determinó que el apuntalamiento de las formaletas estuviera adecuado para evitar posibles hormigueros, además se aseguraron las formaletas con 6 varillas a cada lado ajustándola con bloques de madera. (figura 52).
- Se verificó el cambio efectuado por las formaletas metálicas para la fundición.
- Se determinó que la realización de las juntas se crearan como mínimo después de 72 hora para evitar que el new jersey se fisurara (ver figura 53).

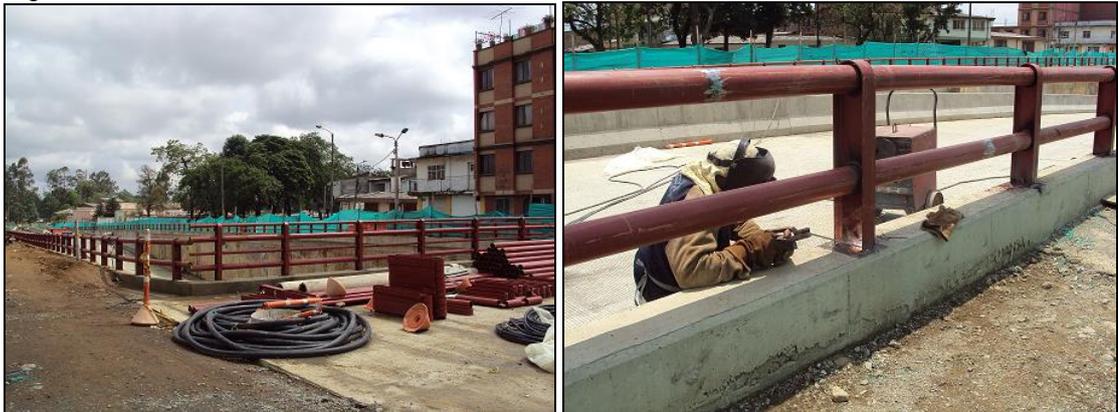
Figura 56. Soldadura de barandas.

Se instalaron 490 barandas en el puente, las cuales fueron ensambladas y soldadas en obra (ver figura 56). En las barandas se dejaron empalmes horizontales los cuales iban puestos con el fin de brindarle movimiento a esta estructura.

La prueba de soldadura que se realiza a las barandas después que eran instaladas, consiste en realizar una prueba al 10% de 490 barandas instalada, la cual nos da 49 barandas por probar la cual se redondeo a 50. Debido a esto se empezó por el costado sur después de 10 postes se efectuaba la prueba.

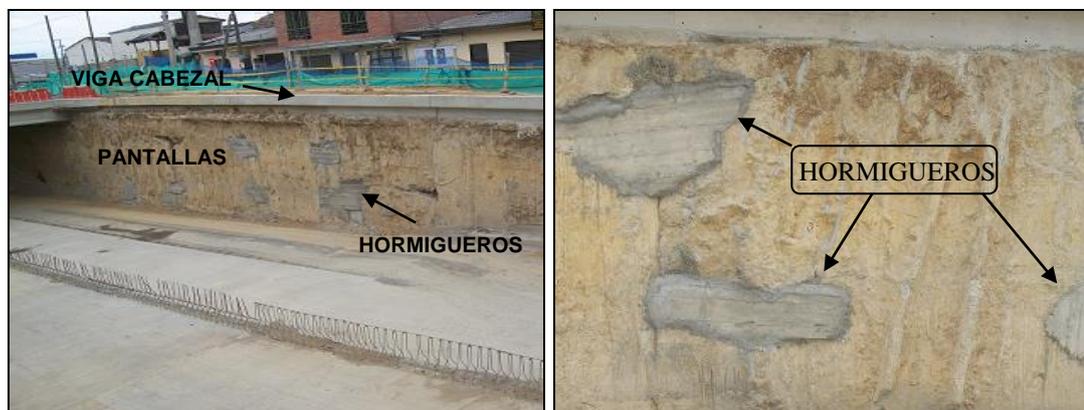
6.1 Procedimiento para reparación de hormigueros en el concreto de las pantallas pre-excavadas

Durante las excavaciones del paso deprimido se encontraron irregularidades como algunos hormigueros en el concreto de las pantallas pre-excavadas como inconveniente común debido al proceso constructivo empleado. La Interventoría realizó dichas observaciones mediante un oficio, con base en esto mediante especialistas en estructura se elaboró un procedimiento de dichas irregularidades y lo remitió en un oficio.

- Realizar una demolición alrededor del hormiguero para uniformizar la superficie en todo el espesor de la pantalla.
- Aplicación de un aditivo para garantizar la adherencia entre el concreto nuevo y viejo.
- Colocación de las formaletas y vaciado de concreto de las mismas características (Tremie)¹³.
