**PARTICIPACION EN EL DEPARTAMENTO DE INGENIERIA AGRICOLA DEL INGENIO
MAYAGÜEZ S.A. MUNICIPIO DE CANDELARIA VALLE**

INFORME FINAL DE PASANTIA PARA OPTAR AL TÍTULO DE INGENIERO CIVIL

ENTIDAD RECEPTORA: INGENIO MAYAGÜEZ S.A.

**UNIVERSIDAD DEL CAUCA
FACULTAD DE INGENIERIA CIVIL
DEPARTAMENTO DE VIAS Y TRANSPORTE
PROGRAMA DE INGENIERIA CIVIL
POPAYÁN
2010**

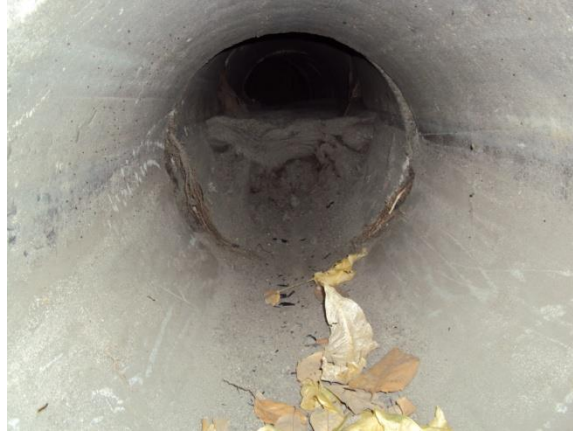
Foto 12. S2R1 – A3

Se observó acumulación de sedimentos en algunas obras, lo cual puede impedir en época de lluvia la eficiente evacuación de las aguas y puede llevar a ocasionar inundaciones.

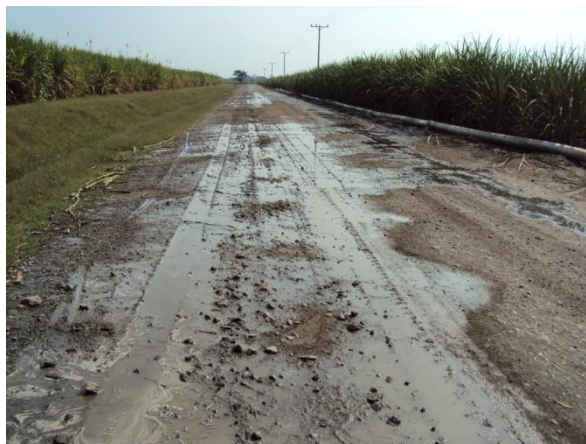
Foto 15. S1R1 - La Unión

Controlar las fugas causadas en el riego sobre todo por ventanas, para evitar daños prematuros en vías recién reparadas.

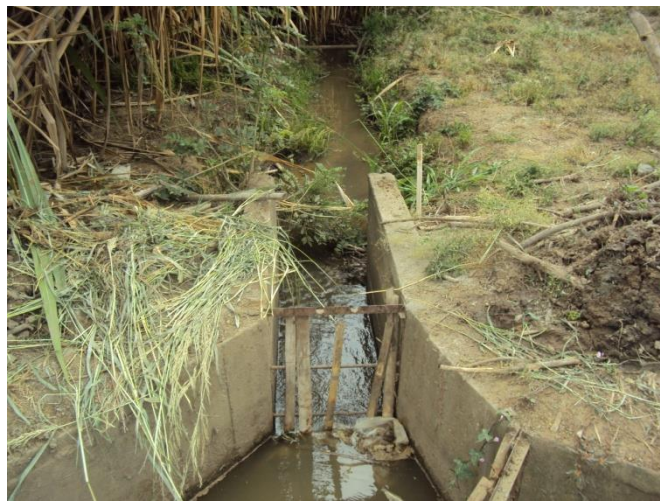
Foto 20. Punto inicial - Sección 1

Para la reparación y/o construcción de esta obra se pidió realizarla en máximo tres semanas, debido a que iba a utilizarse para el riego de caña. Cuando se hizo el recorrido para cuantificar los daños, las condiciones no eran las ideales para la observación, ya que corría agua por el canal, había mucho sedimento y matorrales que hacían las cosas más difíciles.

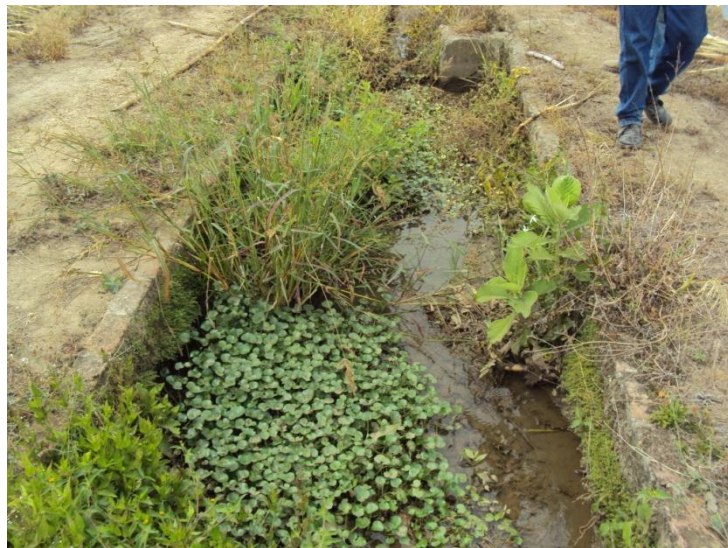
Foto 23. Limpieza de desarenador

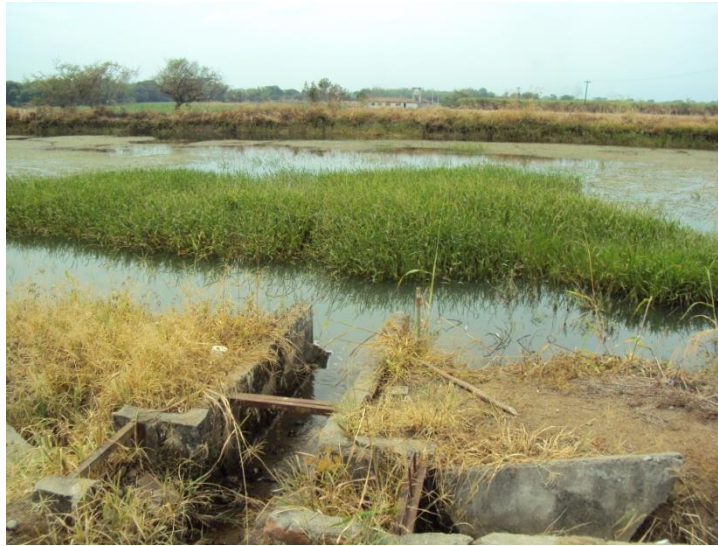
Foto 24. Punto final - Llegada al reservorio

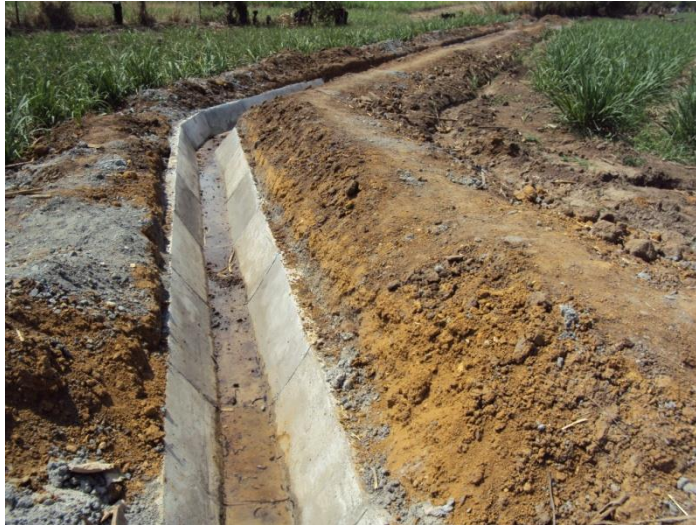
Foto 25. Construcción canal trapezoidal - Sección 1

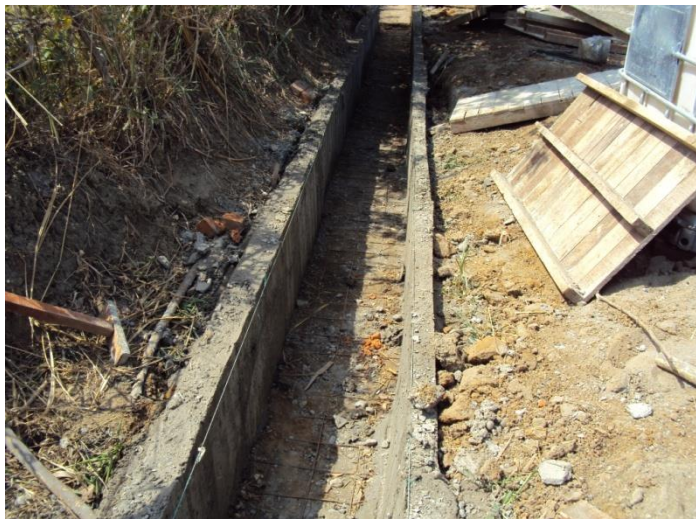
Foto 26. Construcción canal rectangular - Sección 3

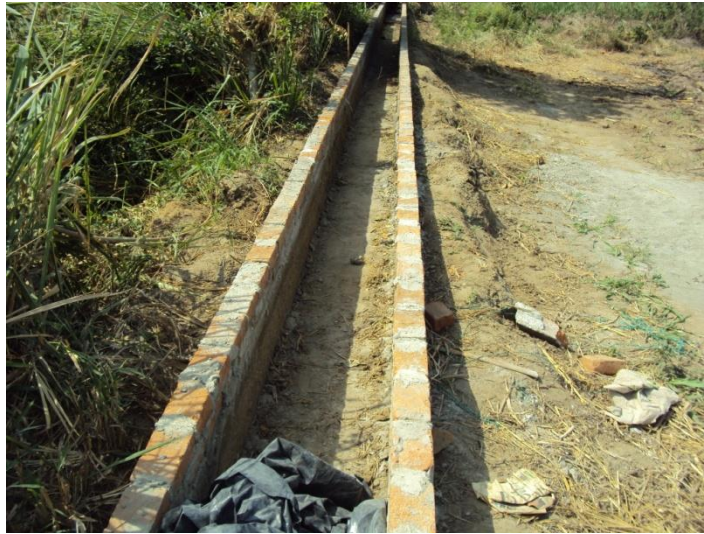
Foto 27. Levantar muros $h=0.20$ m - Sección 8

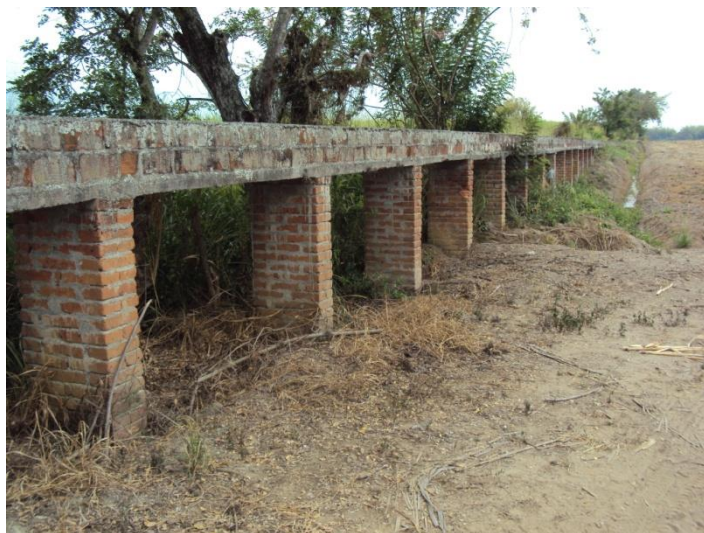
Foto 28. Repellar para impermeabilizar – Sección 5

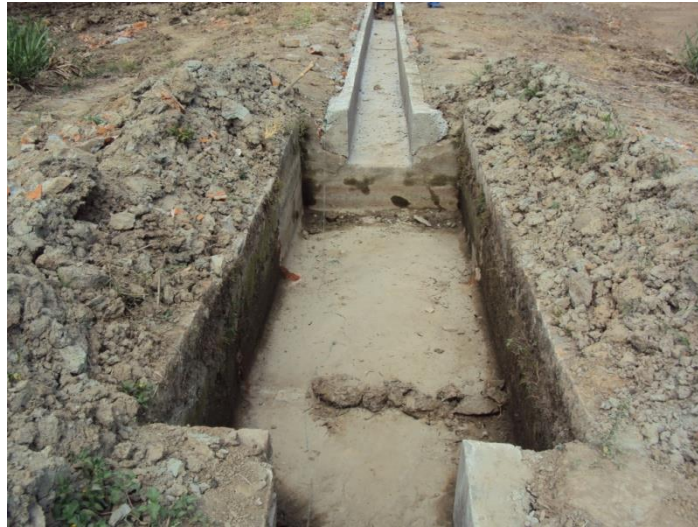
Foto 29. Limpieza de desarenador

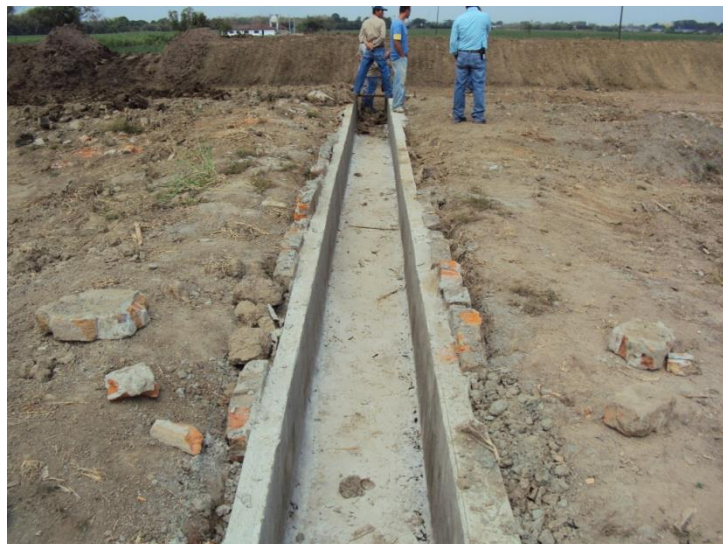
Foto 30. Llegada al reservorio - Sección 7

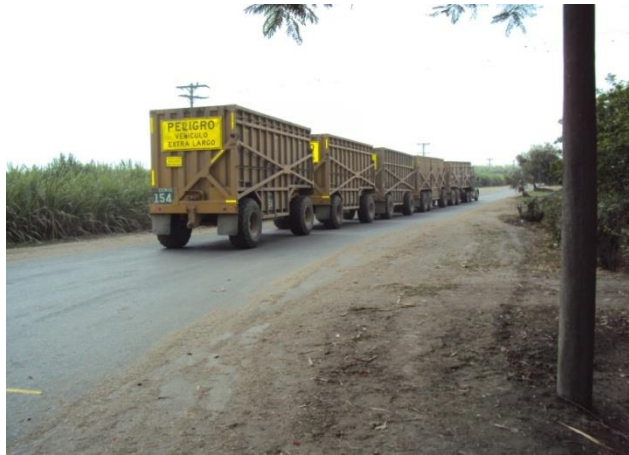
Foto 31. Vía a Rumia

La vía de acceso al Ingenio Mayagüez es paso obligado de los vehículos que colaboran en el proceso de producción, fabricación y comercialización del azúcar. Cuenta con un puente de 10 m de luz y 7,0 m de ancho sobre el río Párraga, siendo esta la única vía de vehículos pesados. Las directivas del Ingenio, desean rehabilitar este acceso, de tal manera que se asegure una vida útil prolongada y se preste un buen servicio.

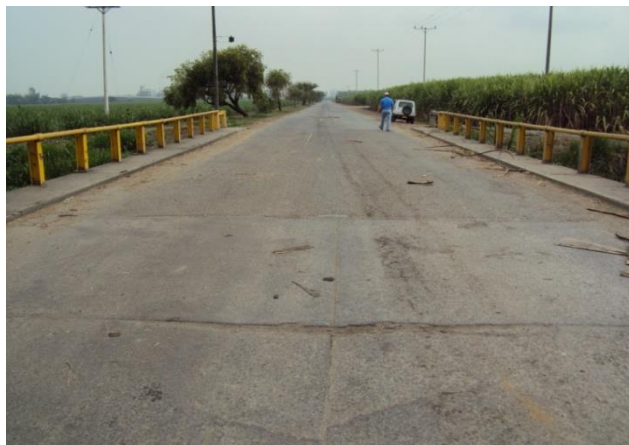
Foto 32. Puente sobre el río Párraga

En un principio se pensó pavimentar toda la vía, para lo cual se realizó el estudio de suelos y su respectivo diseño, pero por razones económicas se decidió arreglar solo los tramos que presentaban daños.

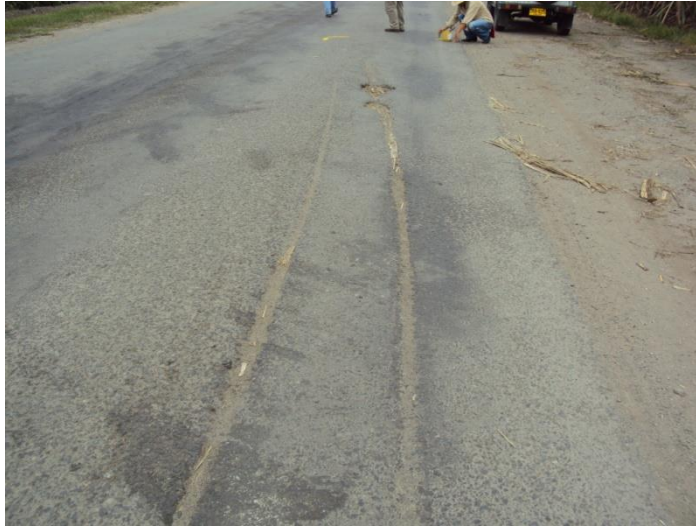
Foto 33. Marcación de daño.

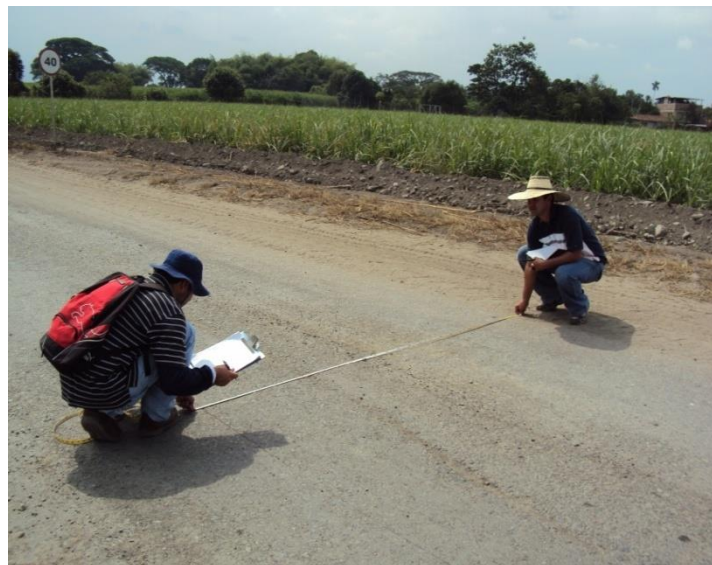
Inicialmente se realizó la interventoría verificando las cantidades de obra presentadas por el contratista, comprobando las medidas de corte con disco diamantado, demolición de pavimento y excavación mecánica, justificando el recibo parcial de la obra.

Foto 34. Chequeo de corte con disco diamantado

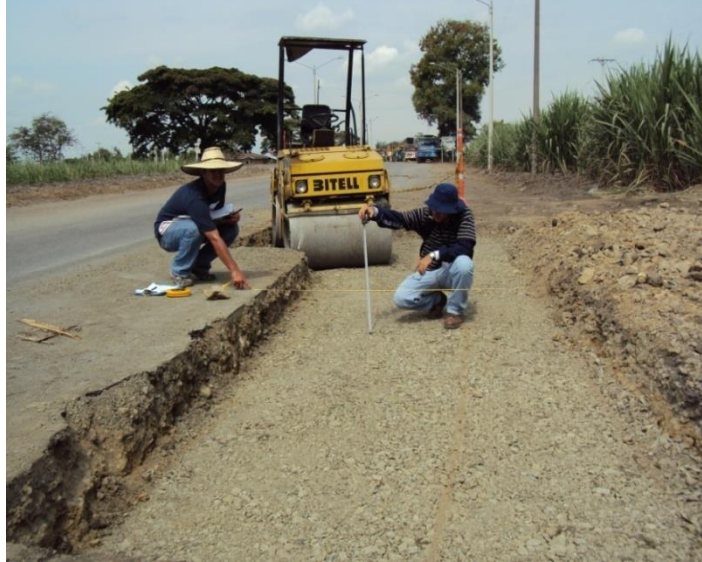
Se confirmó que los espesores de la estructura coincidieran con los obtenidos en el diseño por el método AASTHO.

Foto 35. Chequeo de espesor base granular

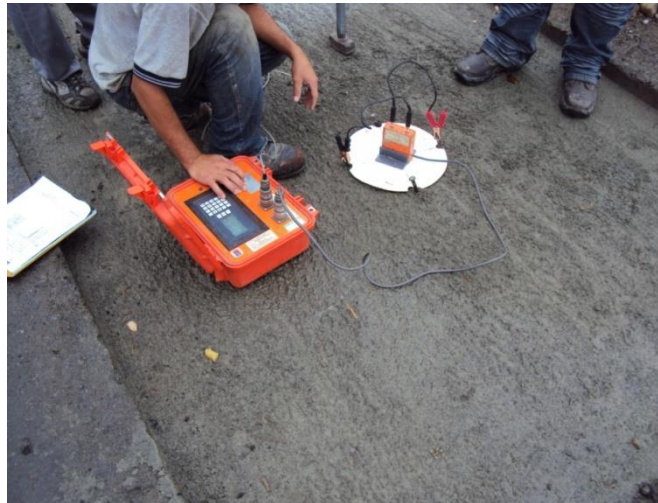
Se contrató con un laboratorio de suelos la toma de densidades y así garantizar un óptimo porcentaje de compactación.

Foto 36. Toma de densidades a base granular

Los resultados arrojaron porcentajes por encima del 97.9 % de compactación, por lo que se dio el visto bueno para proceder con la carpeta asfáltica.

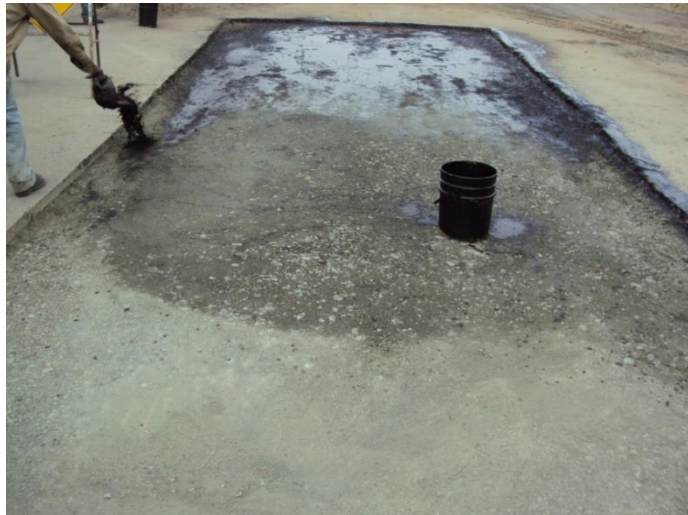
Foto 37. Base compactada.

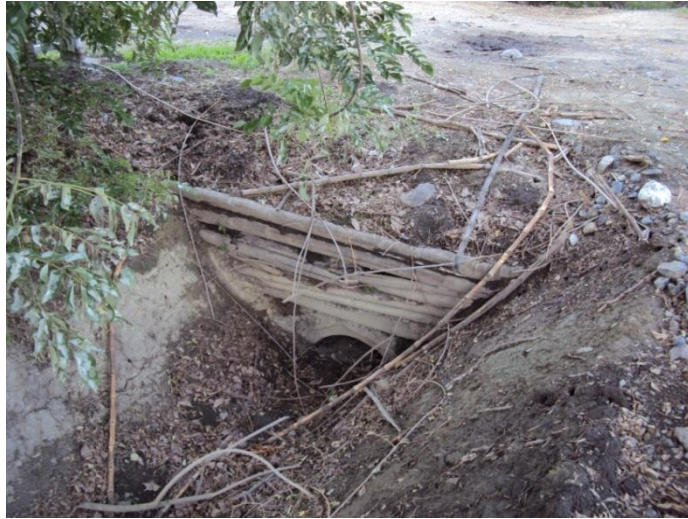
Foto 38. Cabezal en guadua

El proyecto Drenajes tiene como objetivo construir cabezales en bolsacreto, para reemplazar cabezales en guadua y realizar donde no existan.

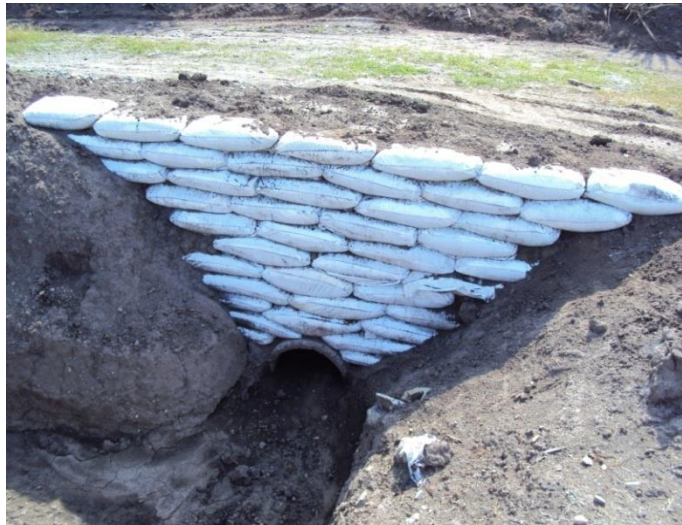
Foto 39. Cabezal en bolsacreto

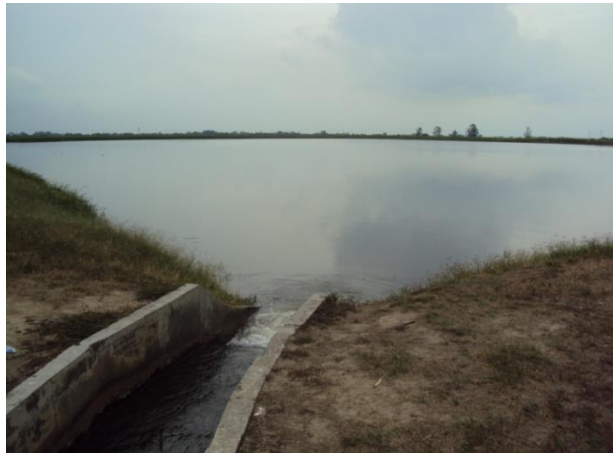
Foto 40. Reservorio Sincerin

La necesidad de almacenar agua durante la época de sequia y la reducción considerable en el caudal del río, provocaron la desestabilización de la base y el colapso de la estructura, debido a la succión que hace la bomba sobre el bajo nivel del agua.

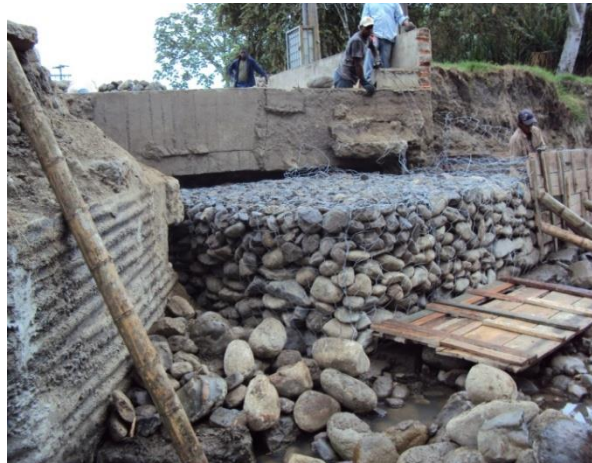
Foto 42. Construcción de gaviones

Construir gaviones, por lo cual se hizo necesario reutilizar las losas que servían de base en la antigua estructura y completar con piedra para subir el nivel, lo que garantiza la protección del gavión.

Además se optó por recubrirlos con una mezcla de mortero para prevenir el deterioro del alambre.

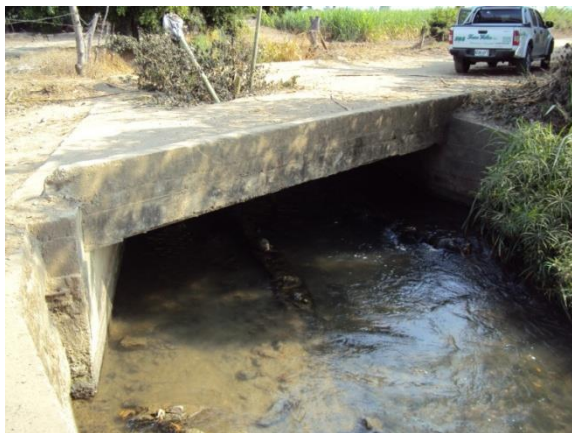
Foto 44. Pontón vía pública

La necesidad de Mayagüez es transportar 5000 ton de caña hasta sus instalaciones, pero el deterioro del pontón dificultaba el paso de trenes cañeros.

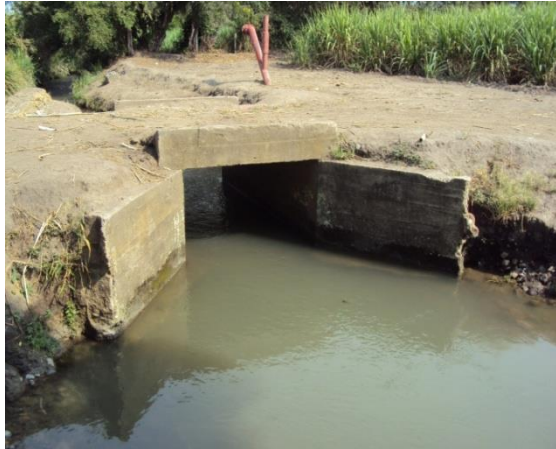
Foto 46. Box culvert

Debido a que la reconstrucción no era decisión exclusiva del Ingenio y que requería un periodo prolongado de tiempo llevarla a cabo, se decidió construir un paso temporal para evacuar esta materia prima. Este procedimiento consistió en convertir el área equivalente de un box culvert localizado aguas abajo del pontón a una tubería.

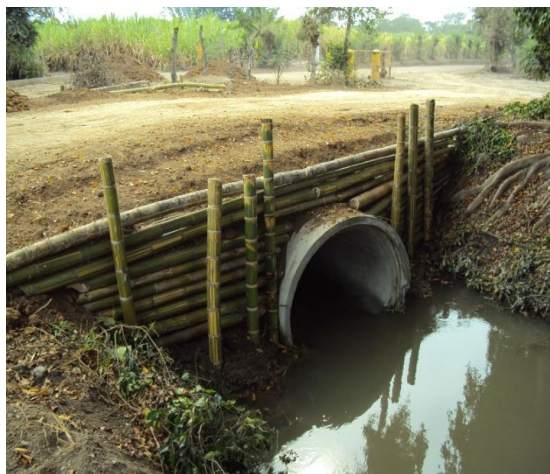
Foto 47. Diámetro de tubería.

Se halló el área de la sección del box y se igualó al área de círculo (tubería), para encontrar el diámetro de la tubería necesario que transporte el caudal.

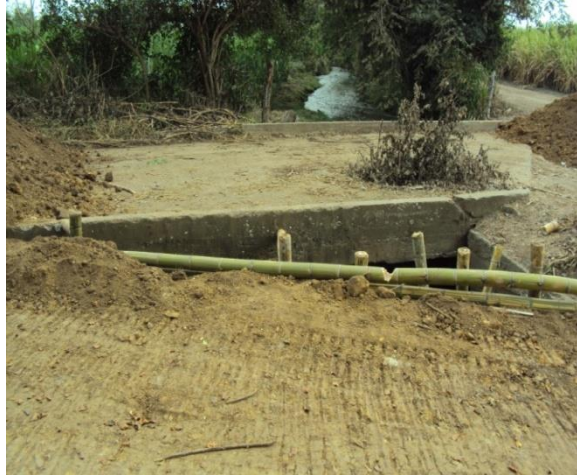
Foto 48. Construcción de paso aguas arriba del pontón

Luego se compactó con material de roca muerta y se le hizo una especie de cortina en guadua para su estabilidad.

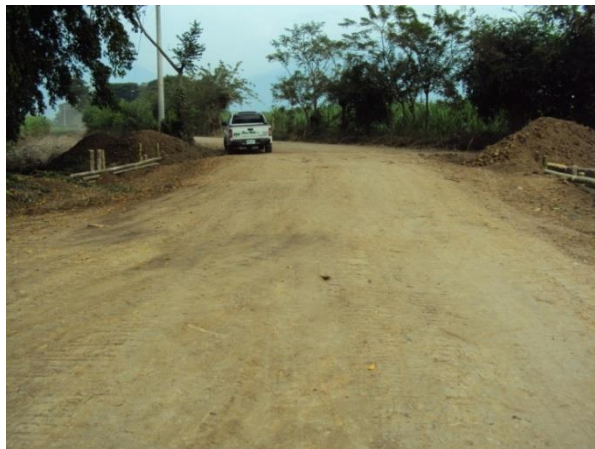
Foto 49. Paso provisional finalizado

Finalmente queda listo para ser utilizado y cumplir con el requerimiento provisional.

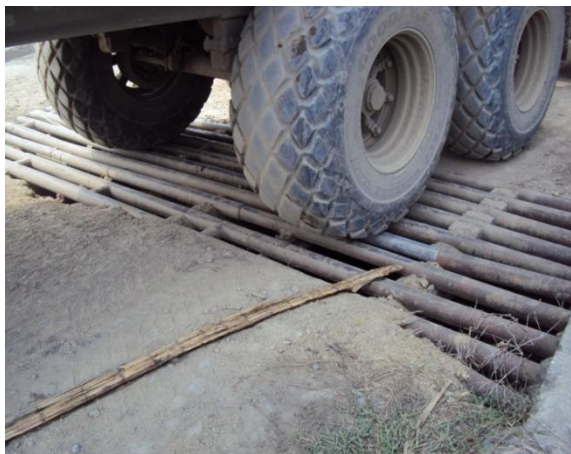
El constante paso de los trenes cañeros transportando caña desde la hacienda Ceilán hasta el Ingenio, ocasionaron daños en la estructura llamada “quiebrapatas”, por lo que fue necesario reparar inmediatamente después de terminar con la cosecha.

Foto 50. Paso de trenes cañeros

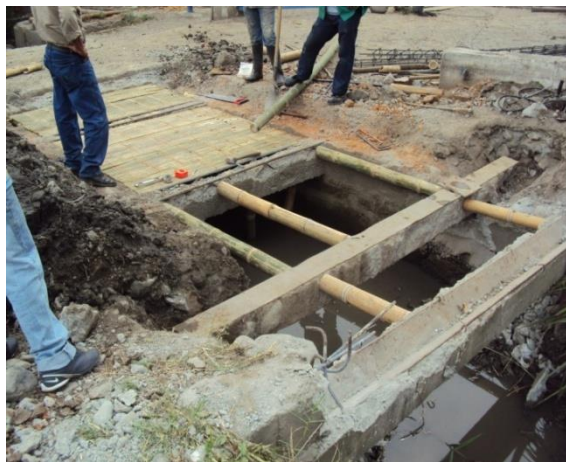
Foto 52. Construcción de losa

El dueño solicitó que fuera reconstruido el quiebrapatatas, cosa que no tenía sentido, ya que por esta no transitaba ganado y no estaba cumpliendo con su función. Como una mejor opción se le sugirió la construcción de una losa que junto a los muros existentes funcionara como un pontón y así evitarse futuros daños en el quiebrapatatas. Básicamente se dejaron las vigas existentes y se reforzó con una viga perimetral a lo largo de la losa.

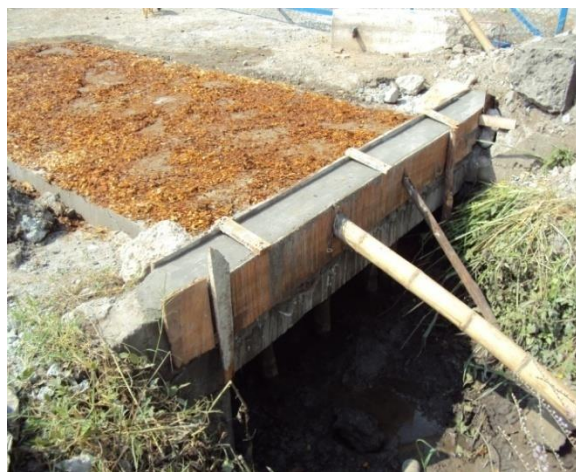
Foto 53. Losa finalizada
