**APOYO A LA SUPERVISIÓN TÉCNICA Y ADMINISTRATIVA DE LOS  
CONTRATOS DE LA SUBDIRECCIÓN DE LA RED NACIONAL DE  
CARRETERAS Y DE CONVENIOS EN LA SUBDIRECCIÓN DE LA RED  
TERCIARIA DEL DEPARTAMENTO DEL CAUCA**

**PROYECTO DE GRADO PARA OPTAR  
EL TITULO DE INGENIERO CIVIL**

#### 4. GENERALIDADES DEL PROYECTO OBRAS COMPLEMENTARIAS PASO DEPRIMIDO POR POPAYÁN RUTAS 2502 Y 2503

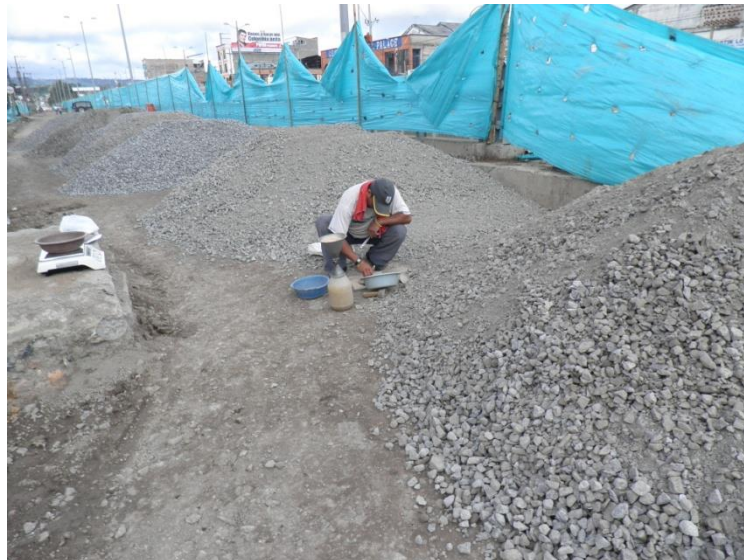
**Fotografía No. 5**  
**Acopio de material**  
**K0 + 482**

La capa de mejoramiento de 20 cm se hizo con material de préstamo, se verificó la excavación del suelo existente previamente en el espesor indicado, y se reemplazó por el material de adición (Fotografía No. 5). Todo esto se avalaba mediante los niveles que la comisión de topografía de interventoría le chequeaba al contratista.

En el sector oriental entre calles 5<sup>a</sup> y 6 se encontró material contaminado a la profundidad necesaria para el mejoramiento, por lo que se decidió excavar 20 cm más, de esta manera, se tienen 40 cm de mejoramiento en este sector que garantizan el buen estado de la subrasante y que no se presenten futuros inconvenientes por la contaminación con aceite producto de la gasolinera del sector. La evidencia de la contaminación del material se tiene en el olor que se siente al momento de la excavación, además de las características de color y plasticidad que se observan en el material.

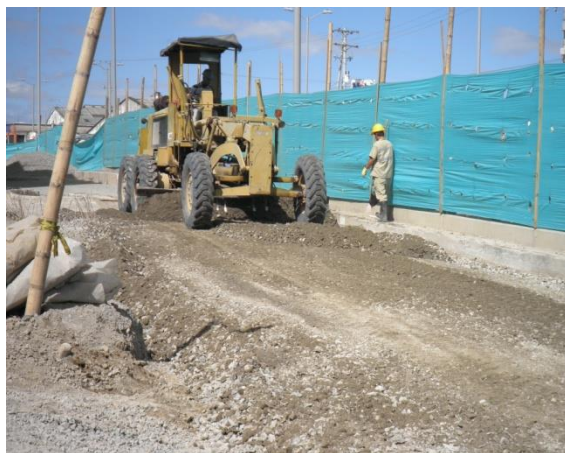
**Fotografía No. 6**  
**Extendido y conformación Sub-base**  
**K0 + 270**

Se verificó que el humedecimiento del material se hiciera de manera uniforme y que no perjudicara la capa subyacente; hecho esto se comprobó que se extendiera en todo el ancho previsto y con un espesor uniforme que permitiera obtener el espesor y el grado de compactación exigido (Fotografía 6 y 7). El proceso de compactación se realizó con vibro-compactador y se verificó que el material se conformara ajustándose razonablemente a los alineamientos y secciones típicas del proyecto.

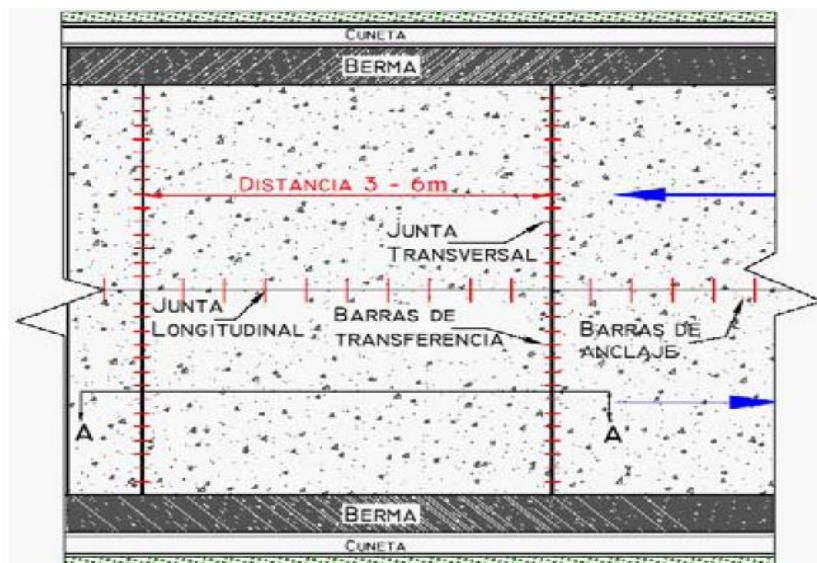
Figura No 4  
Vista en planta Losas de concreto simple

La losa de concreto simple usa placas de concreto sin refuerzo. Para el control de las fisuras se utilizaron barras de contracción transversal que aseguran la transferencia de carga entre las losas y barras de anclaje en las juntas longitudinales en dirección perpendicular al eje de la vía. (Figura 4)

Para la modulación de las losas se verificó que el espaciamiento entre las juntas cumpliera con la relación de esbeltez, donde interviene el ancho y el espesor de la losa, de tal manera que al definir su longitud esta relación estuviera entre 1 y 1.30. Las juntas transversales se ubicaron a máximo 4 m (1.25 veces el ancho de la vía).

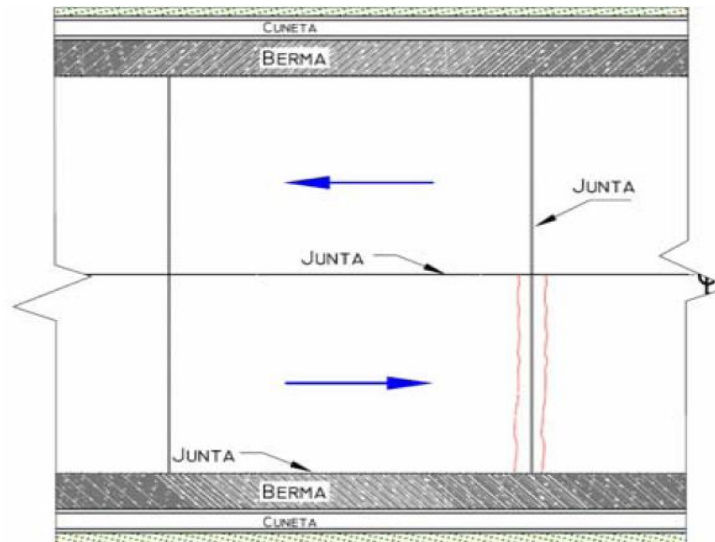
Figura 7  
Vista en planta grietas en los extremos de los pasadores

Se chequeó el anclaje de las canastillas de tal manera que en el proceso de fundición estas no fueran movidas por la mezcla garantizando así la posición correcta de las dovelas o pasadores, evitando la presencia de fisuras posteriores. (Fotografía No. 14)

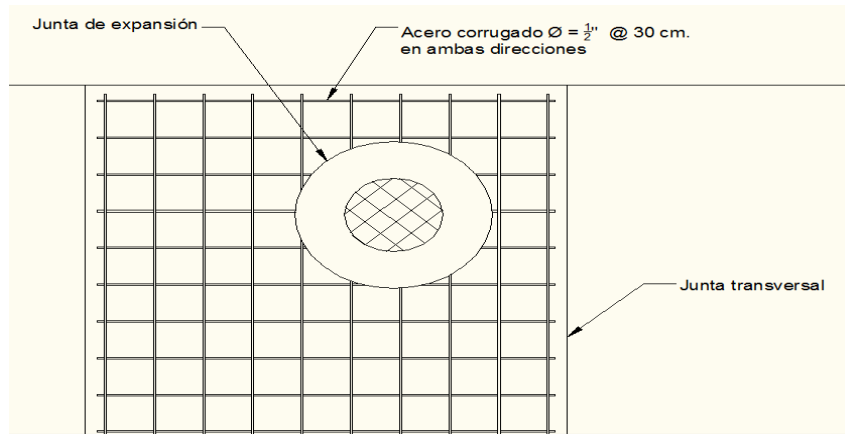
Figura No 8  
Acero de refuerzo debido a la presencia de  
cámaras de inspección o por geometría compleja

La variación de la distribución de esfuerzos debida a la presencia de pozos o sumideros, convierte esta zona vulnerable a la aparición de grietas derivadas de la geometría irregular de la zona adyacente al pozo, que no permite una buena distribución de esfuerzos, por lo tanto, en estas zonas se verificó que en la modulación las losas fueran lo más regulares posible y que las placas fueran reforzadas (Fotografía No. 15). Se examinó que la parrilla de refuerzo fuera elaborada cumpliendo con el diseño establecido, garantizando la separación de las varillas (Figura 8).

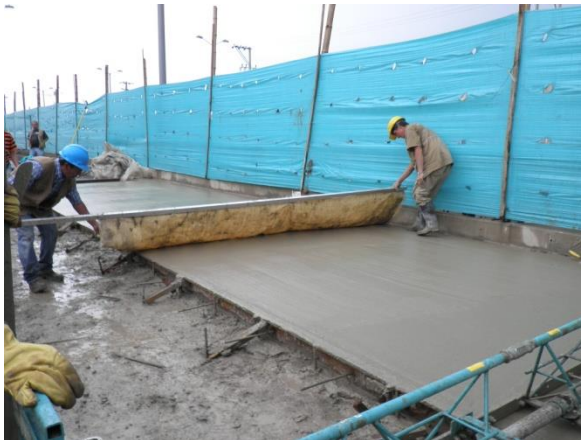
**Fotografía No. 17**  
**Microtexturizado**  
**K0 + 290**

Se verificó que se sellaran las irregularidades que quedaban en la superficie con ayuda de la llana metálica, con el fin de proporcionar seguridad de conducción a la superficie de rodadura de pavimento. Se chequeó que se hiciera el Microtexturizado con el fin de proporcionar fricción y garantizar seguridad en la vía (Fotografía No.17).

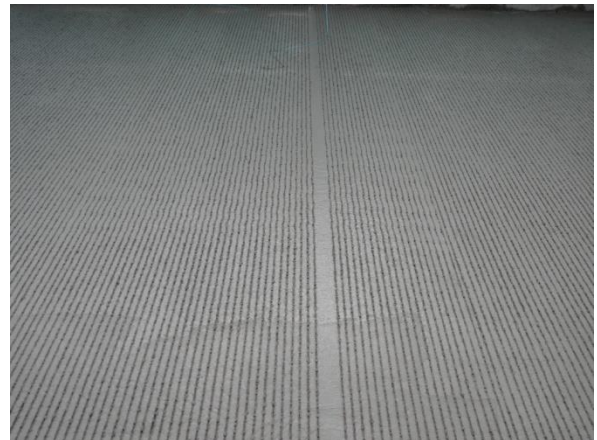
**Fotografía No. 18**  
**Macrotexturizado - Rayado**  
**K0 + 270**

Una vez se observaba que el brillo superficial del agua en la losa desaparecía se verificaba que se hiciera el macrotexturizado, chequeando que la penetración de las cerdas no fuera mayor a 1 mm y su separación no mayor a 2 cm, de tal manera que se facilita la salida del agua en el caso de lluvia y se mejora la interacción rueda – pavimento evitando el acuaplaneo de los vehículos durante la lluvia sobre el pavimento. Se verificaba que se retiraran las cerdas del cepillo en la separación de las juntas con el fin de facilitar el corte de las mismas y facilitar el proceso de sellado en las juntas transversales. (Fotografía No. 18)

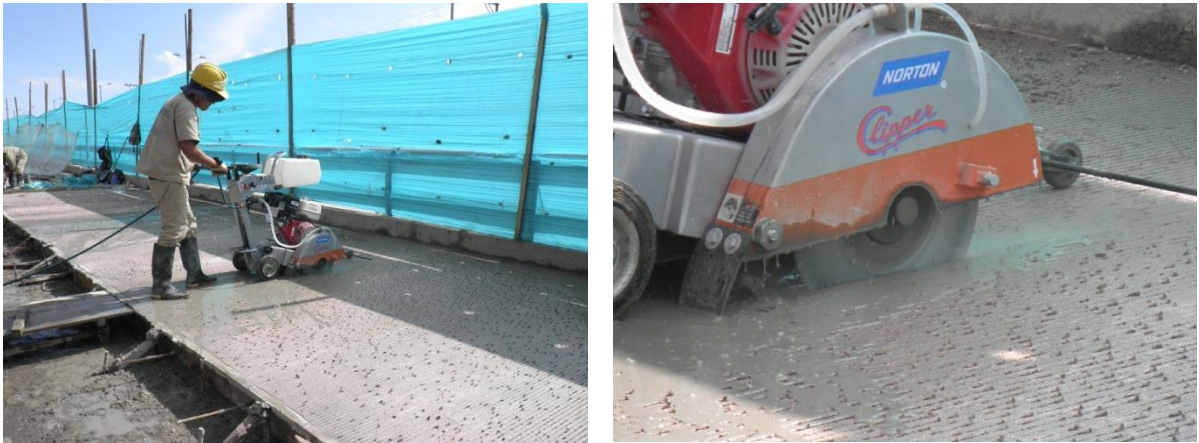
**Fotografía No. 19**  
**Corte de las juntas**

Para el corte de las juntas se tienen en cuenta los factores ambientales en el momento de la fundición, la temperatura ambiente y la humedad del lugar de construcción son factores determinantes en el tiempo necesario para el corte. Generalmente el corte se realiza 6 horas después del inicio de la fundición pero si el día ha sido muy soleado este tiempo puede disminuir a 4 o 5 horas. Por lo tanto se puede decir que el tiempo de cortado varió entre 4 a 7 horas (Fotografía No.19).

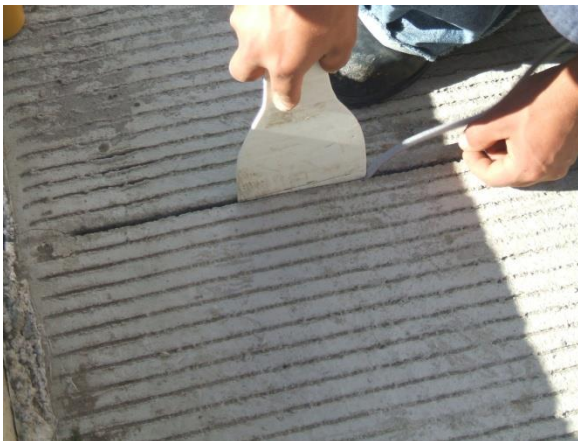
Fotografía No. 20  
Sello de plástico no adherente de polietileno  
K0 + 250

Cuando se iba a sellar la junta se le exigió al contratista que limpiara perfectamente la junta y se le chequeaba que estuviera libre de polvo e imperfecciones, se autorizaba la instalación del sello y la adición del silicón (Fotografía No. 20 y 21).

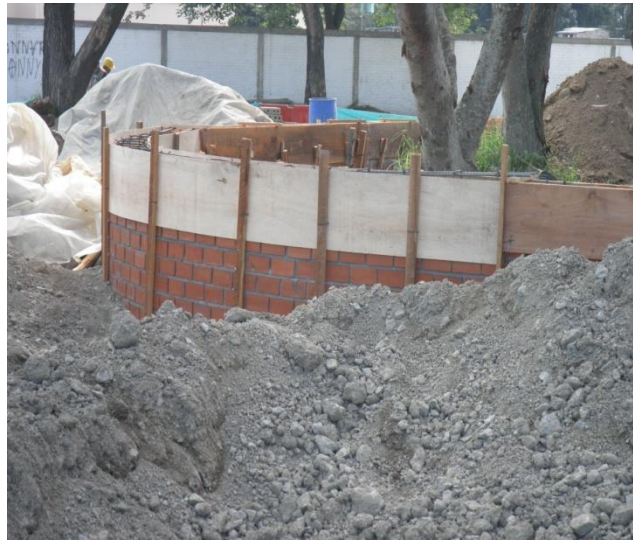
**Fotografía No. 23**  
**Formaleta Fundición viga de amarre**  
**Parque El Cadillal**

Una vez se terminó la instalación de la mampostería se procedió a formaletear para la fundición de la viga de amarre y las columnetas. Se realizó la inspección a la madera que se iba a utilizar como formaleta y se le informó al contratista que era necesario cepillarla previamente, en caso contrario, no se le permitiría utilizar este material pues presentaba imperfecciones que se reflejarían en el concreto una vez se realizara la fundición. Debido a la recomendación de la interventoría el contratista decidió utilizar Triplex y de esta manera se evitaba el cepillado de la madera garantizando el buen acabado de la viga. Se verificó que la formaleta estuviera debidamente empataada de tal manera que no se marcara en la viga. (Fotografía No.23)

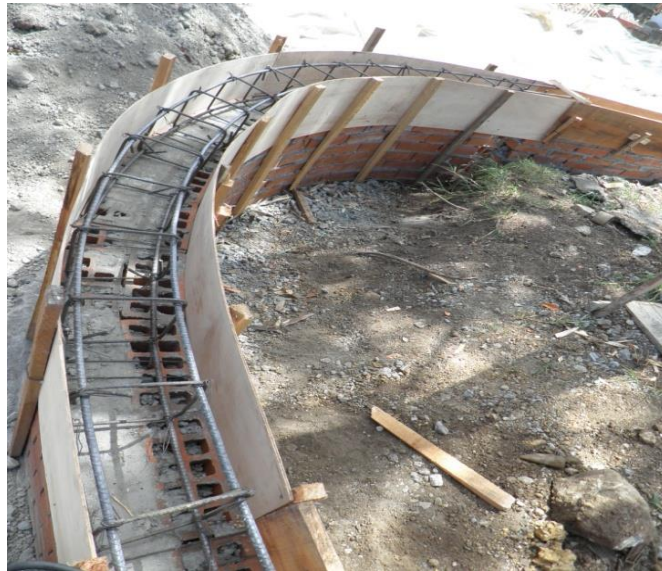
**Fotografía No. 24**  
**Acero de refuerzo jardineras**  
**Parque El Cadillal**

Previo al vaciado del concreto se verificó que las canastas de refuerzo se hubieran hecho de manera adecuada, garantizando el acero especificado para esta actividad. Se chequeó que se emplearan varillas de  $\frac{1}{2}$ " y los flejes fueran de  $\frac{3}{8}$ " cada 60 cm. Se revisó que las canastas de refuerzo siguieran la forma de la jardinera y se encontraran centradas, que el refuerzo no presentara mortero, óxido, grasa o cualquier otro elemento que pudiera afectar la adherencia del acero con el concreto. (Fotografía No.24)

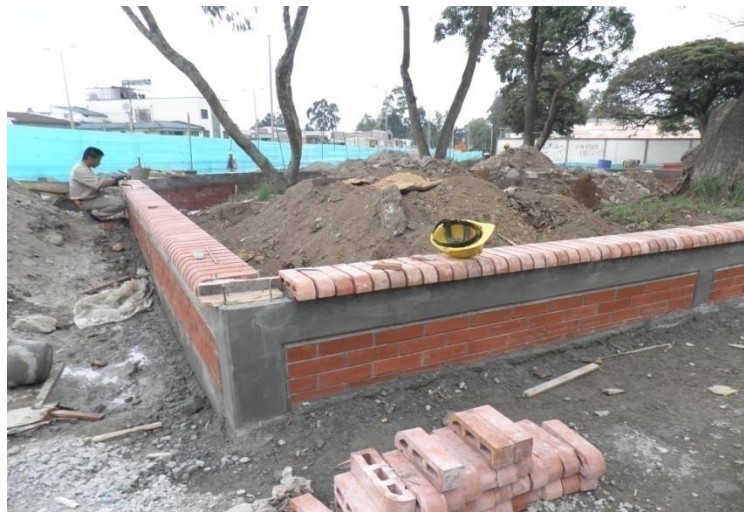
**Fotografía No. 26**  
**Instalación de alfajía**  
**Parque El Cadillal**

En los sectores donde quedó mal vibrado y la apariencia de la viga quedó porosa se autorizó repellar para proporcionar el terminado de la viga. Una vez se tenía la viga se procedió a la instalación de la alfajía chequeando la alineación de las piezas, que se realizara el remate de las mismas con mortero, se verificó que se pasara el refuerzo por el medio de las piezas con el fin de proporcionar mayor resistencia a las mismas (Fotografía No. 26). En las esquinas de las jardineras se fundió el remate de las alfajías y para finalizar se hizo limpiar las jardineras terminadas y se dio la aprobación por interventoría al contratista.

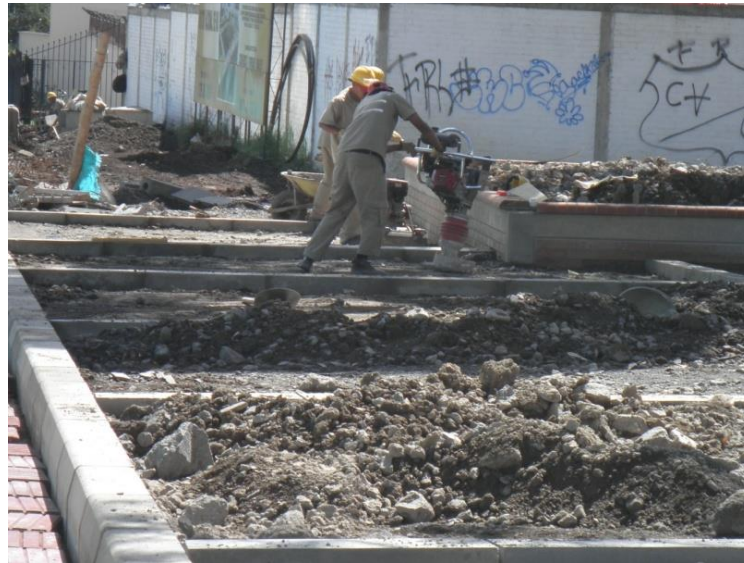
Fotografía No. 27  
Nivelación capa de sub-base  
Parque El Cadillal

Compactado el fondo de la excavación, se inició con el riego de sub-base. Para lograr el espesor especificado, el extendido se hizo en capas de 10 cm de tal manera que se garantizara su debida compactación. Cuando se logró el espesor se chequeaban los niveles y se daba por recibida para de esta manera continuar con la capa de arena. (Fotografía No. 27)

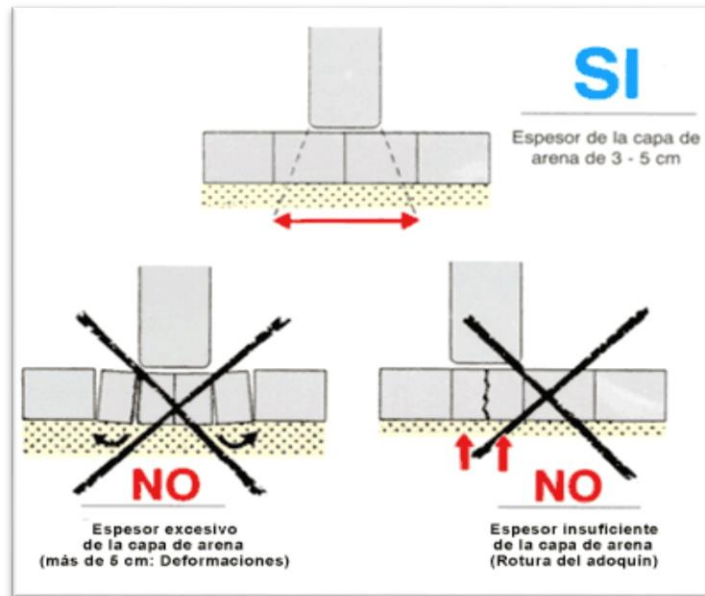
Figura 12  
Deformación según el espesor de la capa de arena

Se exigió que los 4 cm de arena fueran uniformes en toda la superficie y no se usaran para corregir irregularidades con las que hubiera quedado la base debido a que luego aparecerán estas irregularidades en forma de ondulaciones de la superficie (Figura 12).

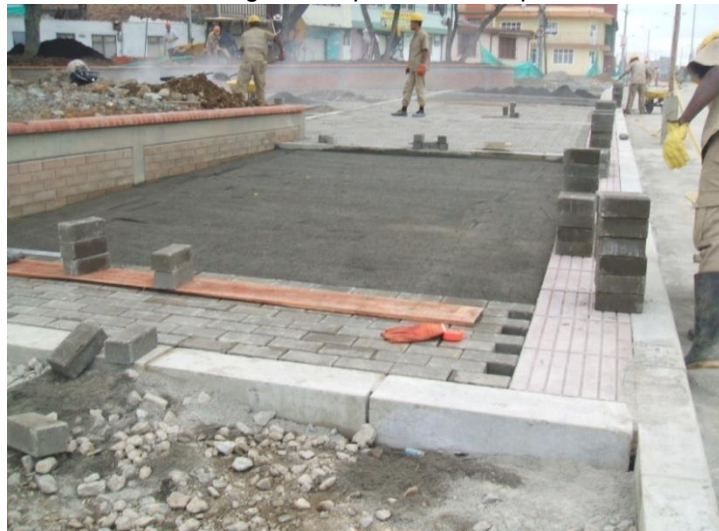
Fotografía No 30  
Capa de arena enrasada y nivelada

Se instalaba la arena y se enrasaba con la boquillera y se chequeaban los niveles del tramo terminado (Fotografía No. 30)

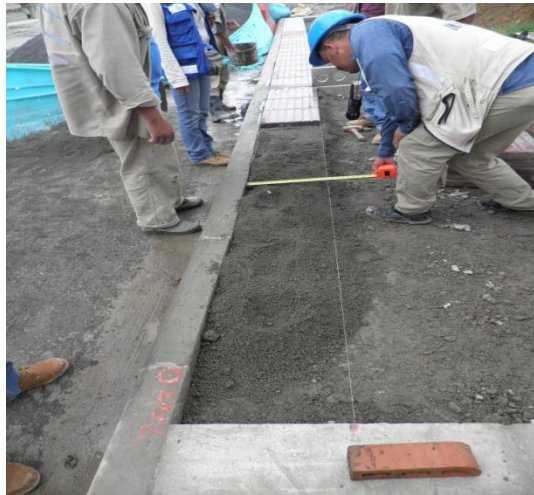
**Fotografía No. 31**  
**Instalación loseta guiadora**  
**Parque El cadillal**

Se verificó que en la instalación se previera la respectiva modulación de tal manera que las colillas no se notaran excesivamente y en lo posible fueran evitadas. Se verificó que no se tuvieran desperfectos visuales de alineación vertical u horizontal. Toda obra deficiente se hizo remover y reconstruir según los procesos especificados (Fotografía No. 31).

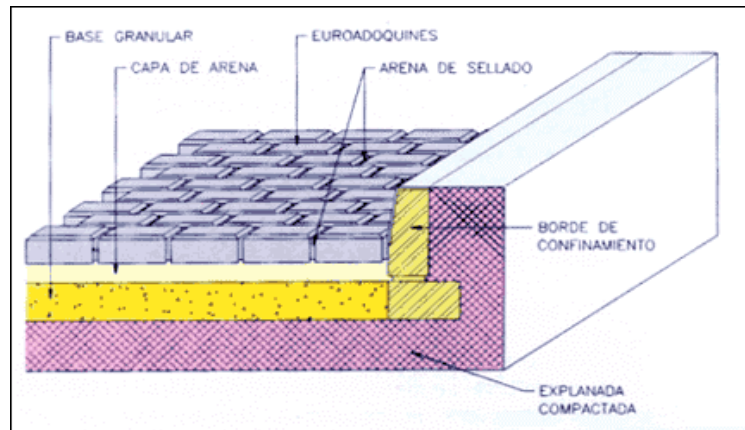
Figura 13  
Elementos principales sendero en adoquín

Previo a la instalación del adoquín ya se ha verificado la instalación de los bordillos que sirven de confinamiento de borde, y la nivelación de la capa de arena (Figura 13). Además se tomaron muestras aleatorias de los adoquines para realizar los respectivos ensayos y verificar que estos cumplieran con los requisitos de resistencia a la compresión, abrasión, absorción de agua, entre otros.

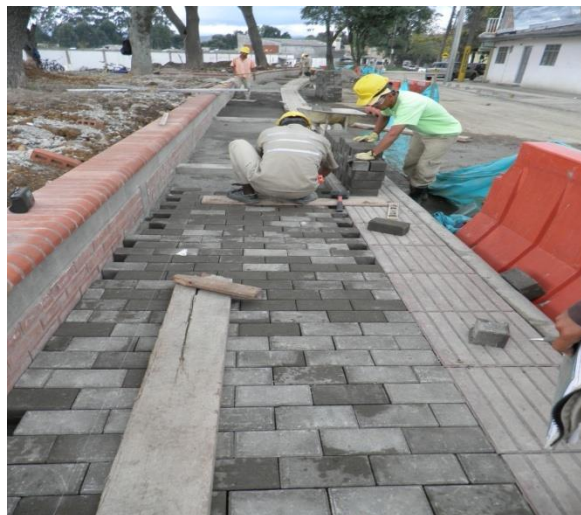
Fotografía No 32  
Instalación piezas de adoquín  
Parque El Cadillal

Se verificó que la instalación de las piezas de adoquín se hiciera de tal manera que se evitara pisar el lecho de arena debido a que la desnivelan y que los trabajadores se ubicaran sobre las piezas instaladas de adoquín debido a que imponer cargas al pavimento antes de su compactación y sellado completo puede ocasionar astillamientos entre los adoquines. Se verificó también que no se martillaran durante su colocación para evitar desportilladuras o astillamientos. Se recomendó que el orden de colocación garantizara que los adoquines pudieran ser trabados con facilidad de tal manera que no se forzara la cabida de un adoquín entre los ya instalados (Fotografía No. 32).

Se verificó que las líneas del modelo de colocación no se desviarán, en caso tal de que esto pasara se recomendó que las uniones entre los adoquines se ajustaran usando palancas que restauraran el modelo de colocación deseado antes de ser sellado con arena.

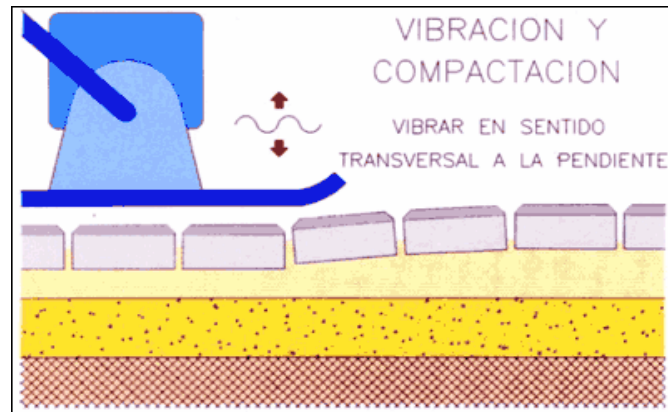
Figura 14  
Recomendaciones de vibrado del adoquín

Cuando las juntas se sellaron completamente con arena, se aplicó el ciclo de compactación hasta llevar el pavimento a su estado final. Se aconsejó la utilización de placas vibratorias recubiertas de una capa protectora. De esta forma se garantizaría una mayor uniformidad en las vibraciones y se evitaran daños estéticos en los adoquines (Figura 14). En obra el contratista utilizó triplex para evitar el daño en las piezas pero se le advirtió que éste no generaba el mismo efecto de vibrado que los métodos recomendados por la interventoría y en caso tal de que se presentaran deformaciones en el terminado se harían levantar los adoquines.

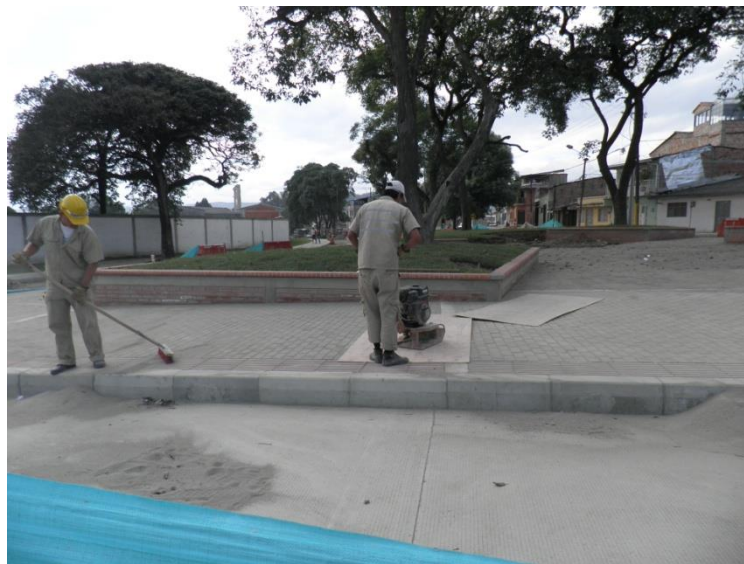
**Fotografía No. 36**  
**Compactación y barrido de adoquín**  
**Parque El Cadillal**

Para lograr una buena penetración de arena entre las juntas, y garantizar su llenado, se utilizó una escoba o cepillo de cerdas largas y duras con el que se barrió repetidamente en distintas direcciones, durante cada pasada del equipo vibro compactador y después de la última pasada. (Fotografía No. 36)
