**AUXILIAR DE INTERVENTORIA EN EL REFORZAMIENTO ESTRUCTURAL
HOSPITAL UNIVERSITARIO SAN JOSÉ POPAYÁN E.S.E**

**UNIVERSIDAD DEL CAUCA
FACULTAD DE INGENIERÍA CIVIL
PROGRAMA DE INGENIERIA CIVIL
DEPARTAMENTO DE CONSTRUCCION
POPAYÁN
2010**

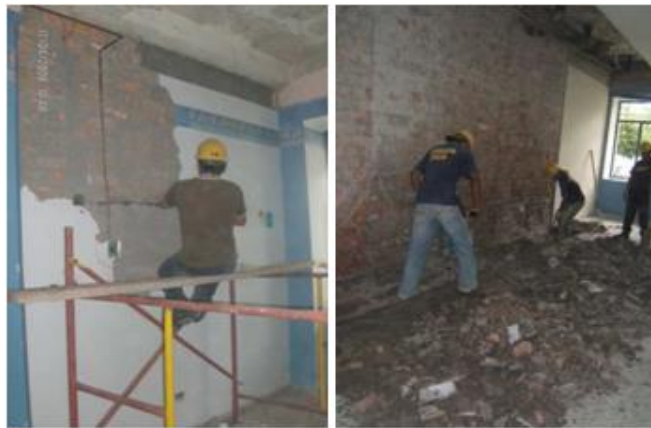
Fig. 7 Demoliciones de piso y repello de muros

Superado este impase se procedió con las demoliciones del piso, y las excavaciones de los muros que se reforzaron (fig. 7); cabe anotar que estos muros estaban planteados reforzarlos con un sistema determinado shotcrete (concreto lanzado vía seca “que es un método de colocación del material de reparación el cual - por medios neumáticos- es proyectado a alta velocidad sobre el sustrato de

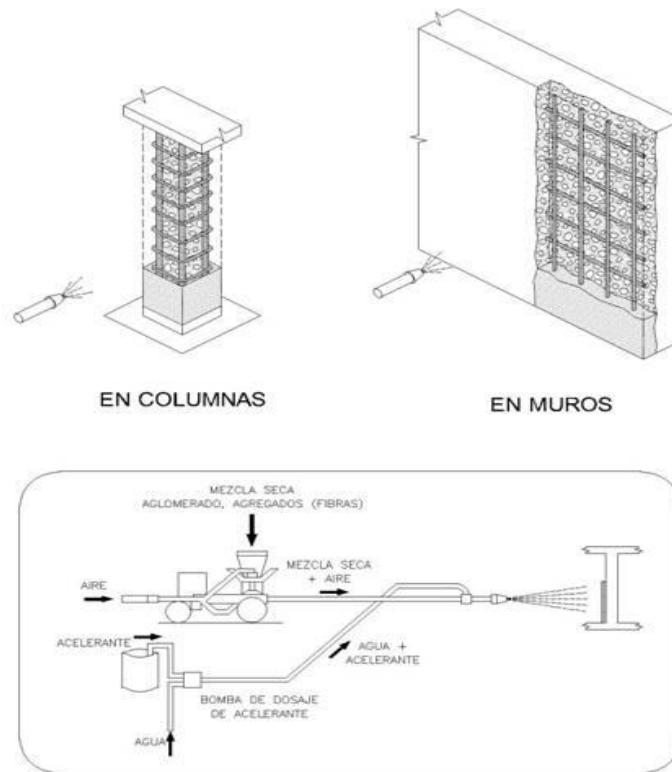
Fig. 8 Método de colocación de shotcrete

la estructura existente. Este método comprende el premezclado y transporte del aglomerante y los agregados en seco, la mezcla con agua en la boquilla y el lanzamiento del producto final sobre el sustrato preparado”.² (fig. 8). pero con esto se presentó el primer inconveniente, pues esta máquina para lanzar el concreto es de un tamaño tal que no es imposible movilizarla por el interior del Hospital y menos subirla a los pisos segundo y tercero; por esta razón en acuerdo con el Consorcio, la Interventoría y el ingeniero diseñador, se decidió realizar la actividad con un método alternativo y se definió hacerlo manualmente con mortero estructural, que como único requisito tenía que cumplir con las resistencias del diseño del concreto; para ello se tomaron 6 muestras de cada elemento para analizarlas y constatar dicha resistencia.

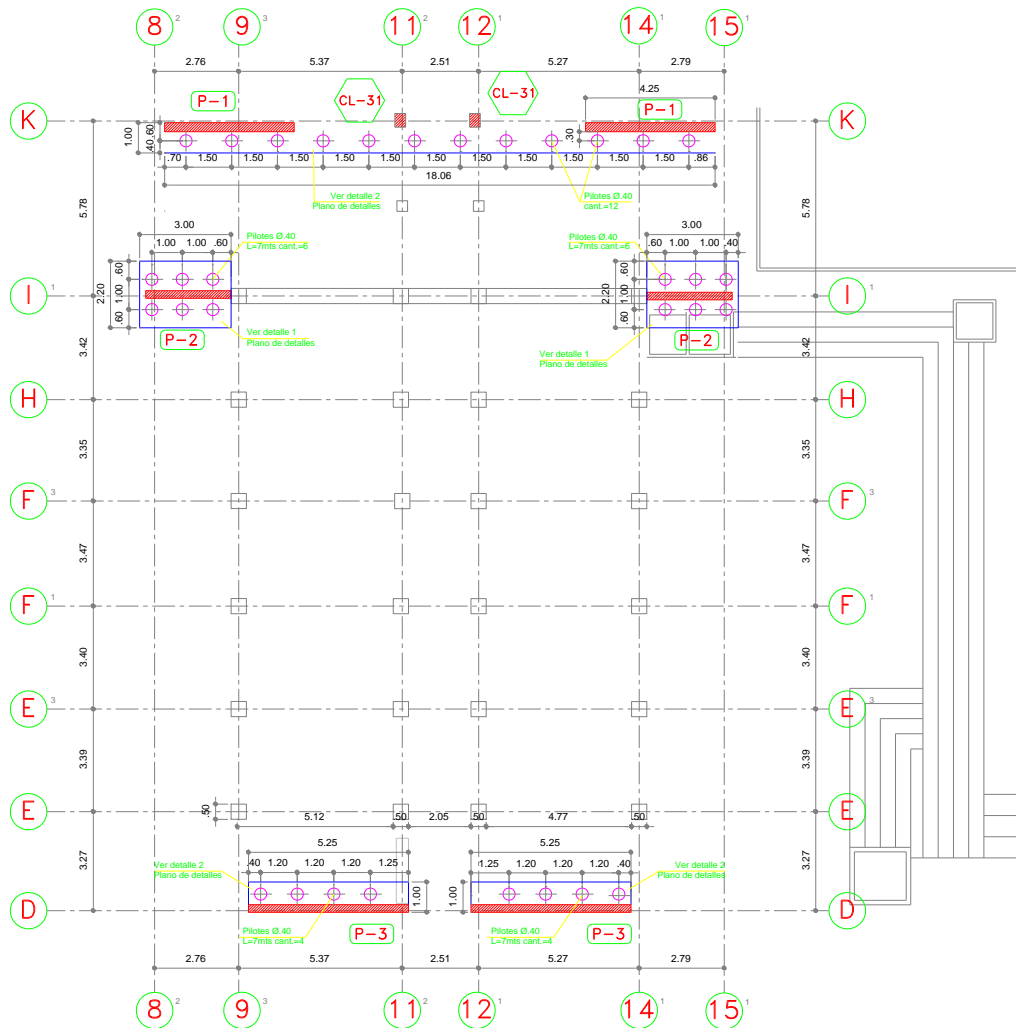
Fig. 17 Ubicación pantallas sector 3

Edificación construida en sistema aporticado en concreto reforzado tridimensional con muros divisorios en mampostería tizón y soga, la losa de entrepiso es en concreto reforzado aligerada en una dirección con ladrillo farol y un refuerzo en varilla lisa, un aspecto importante es que en muchas situaciones se tiene problemas de apoyo de la losa sobre los muros en mampostería, sin la presencia de ningún tipo de vigas de carga o amarre. El reforzamiento que planteo el ingeniero diseñador del proyecto fue de rigidizar la estructura por medio de pantallas en concreto reforzado, estas pantallas estructurales se cimentaron en zapatas de concreto reforzado con pilotes en concreto pre excavados. En la (fig.17) se muestra la ubicación de estas pantallas y de las columnas que se construyeron.

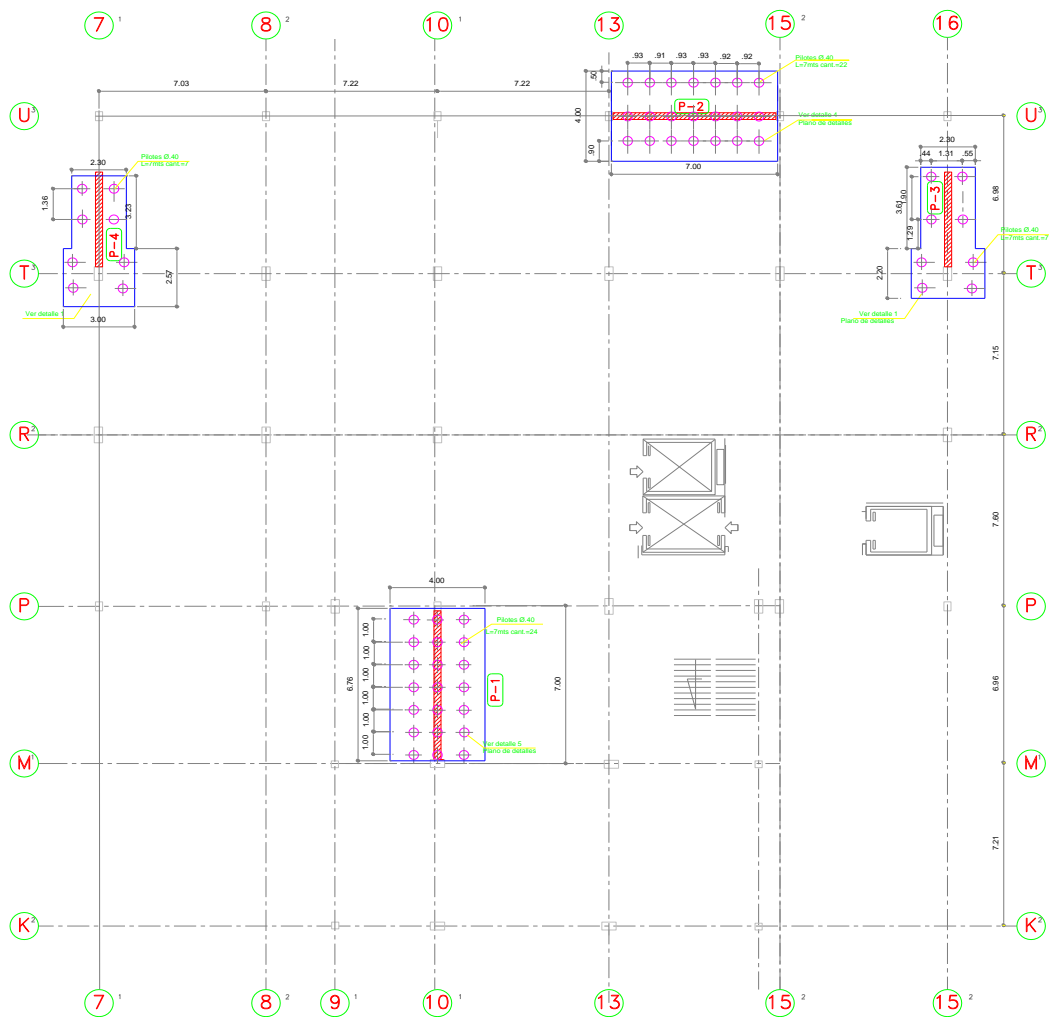
fig. 26 Ubicación de las pantallas sector 9

Este reforzamiento se inicio realizando un replanteo de los elementos estructurales a construir, y se encontró que dos pantallas estructurales tenían problemas constructivos, originados por el difícil acceso para la ejecución de los trabajos en estos elementos estructurales, o por involucrar equipos de vital importancia para el funcionamiento del Hospital San José, como es el caso de la pantalla ubicada en el buitrón principal de instalaciones del hospital Ejes 13/P, 13/M-1, en donde se encuentran las mayoría de acometidas para los tableros eléctricos de distribución de los pisos superiores, además de las acometidas eléctricas se encuentra la red de distribución principal del sistema hidráulico del hospital, estas tuberías son los suministros y los retornos del tanque elevado de reserva de agua. Otro gran inconveniente es que precisamente en este punto cruza el cárcamo de instalaciones eléctricas del hospital, ducto en mampostería que viene desde el sótano de mantenimiento y si se construye la pantalla en este punto se vería interrumpido este cárcamo. Por las anteriores dificultades se le consulto a la Interventoría y al ingeniero calculista la posibilidad de reubicar este elemento estructural, teniendo en cuenta que en el eje 10-1/P, 10-1/M-1 se podía construir mas fácilmente este elemento estructural, y no tendría un impacto tan alto la construcción de este elemento.

El otro elemento estructural que presento problemas por su complicada localización fue la pantalla ubicada en los ejes R-2/13, R-2/15-2, esta localización afecta en ascensor de pacientes lo que generaría la necesidad de comprar o acondicionar la cabina de este ascensor y los contrapesos, los cuales tienen sus anclajes en este muro. Para la construcción de este elemento estructural se realizó la consulta al igual que la pantalla anterior de la posibilidad de reubicación de este elemento estructural y se identificó una posible ubicación en los ejes U-3/13, U-3/15-2, lo cual coincide con una fachada del sector 9, pero no interfiere con ningún equipo de importancia.

Una vez solucionado el tema de la localización de los elementos estructurales, y con la autorización del ingeniero calculista de las reubicaciones de estos elementos quedando estos como se muestra en la (fig. 26), se procedió a los respectivos desmontes en los nuevos lugares de construcción de estos elementos. Se desmontaron los aparatos sanitarios y se construyeron los cerramientos en lámina de triplex, con tela o yute verde y plástico negro en la parte interna (fig. 39), esto para garantizar el aislamiento de las partículas de polvo, las cuales puedan contaminar las distintas zonas en donde se está prestando el servicio, por que se aclara que en este sector en ningún momento el hospital dejó de prestar el servicio.

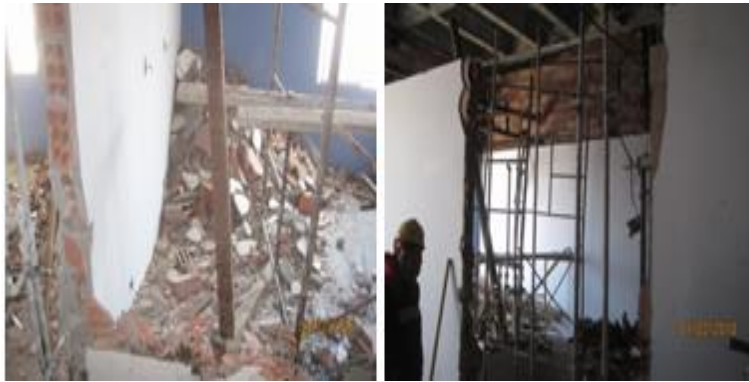
Fig.27 Demolición de muro

- En el sector 9 cuarto piso eje P/8-2,P/10-1 y M-1/8-2, M-1/10-1 cuando se estaba demoliendo los muros divisorios internos para la construcción de la pantalla de este eje una mañana se escuchó un ruido que fue ocasionado por un ladrillo farol que había caído de la parte alta del muro hacia la zona de pediatría, afortunadamente este no ocasionó ningún daño pero debido a esto se procedió a hacer un cerramiento adicional de este lado y demoler totalmente este muro aunque esto no esta previsto hacer, se puede agregar que este ladrillo callo debido a que el muro existente estaba suelto pues tenía muy poco mortero de pega y por el vibrado de la demolición se corrió y cayo.

Por ejemplo para la construcción de la pantalla del eje 10-1/P, 10-1/M-1 en el cuarto piso siendo esta la más grande de todas se realizó el desmonte de los implementos que había en el lugar de construcción, se hizo la demolición los muros (fig. 27), se realizaron los respectivos anclajes a la pantalla del piso de

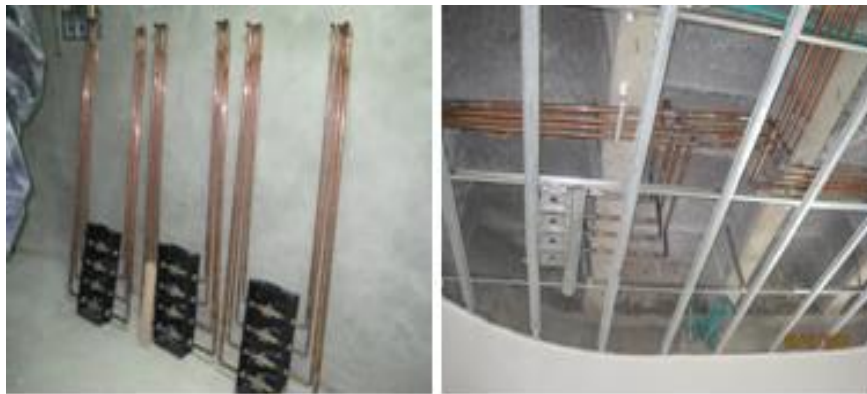
Fig.31 Red de gases

En cuanto al segundo piso ejes 7-1/T-3, 7-1/U-3 zona de quirófanos, los acabados fueron un poco mas exigentes ya que son lugares que exige la norma cumplan con una asepsia especial (resolución 4445 del 1996) para los pisos solo se repusieron los afectados que eran en granito pulido, el guarda escoba fue repuesto en el mismo material. Para los muros se aplico estuco (relleno y plástico), pintura en vinilo y pintura epoxica (fig. 30). Al igual que en el sector 2 al evidenciar un alto grado de deterioro en la tubería de red de gases fueron repuestos en su totalidad (fig.31). Para la reposición del cielo se colocó perfilieria metálica y éter board o superboard.

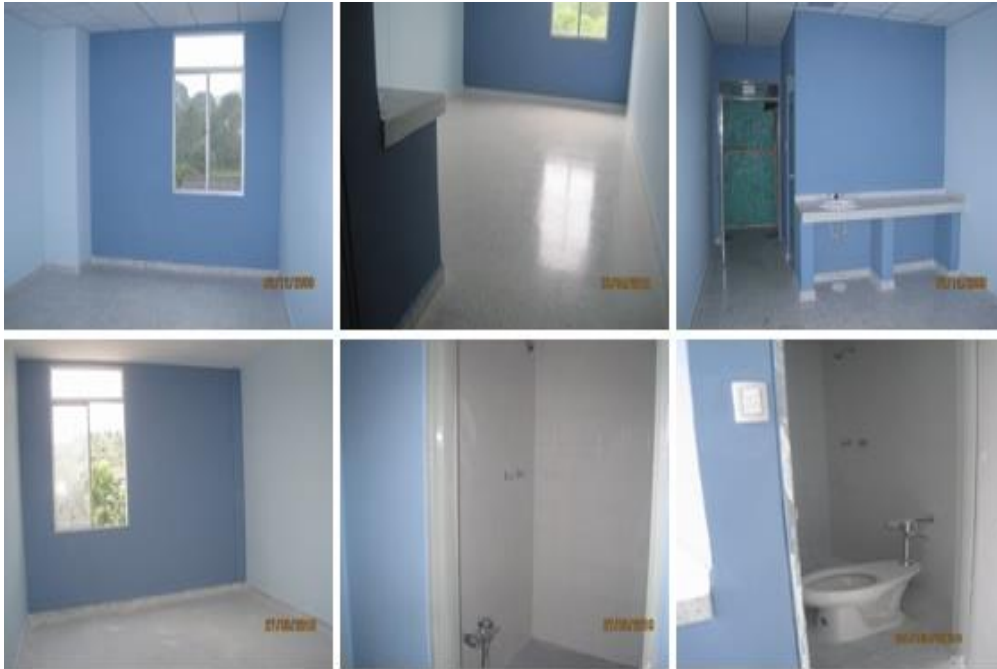
Fig. 32 Sector 9

En la (fig. 32) se puede observar como quedaron algunos sectores, terminado el reforzamiento de este sector.

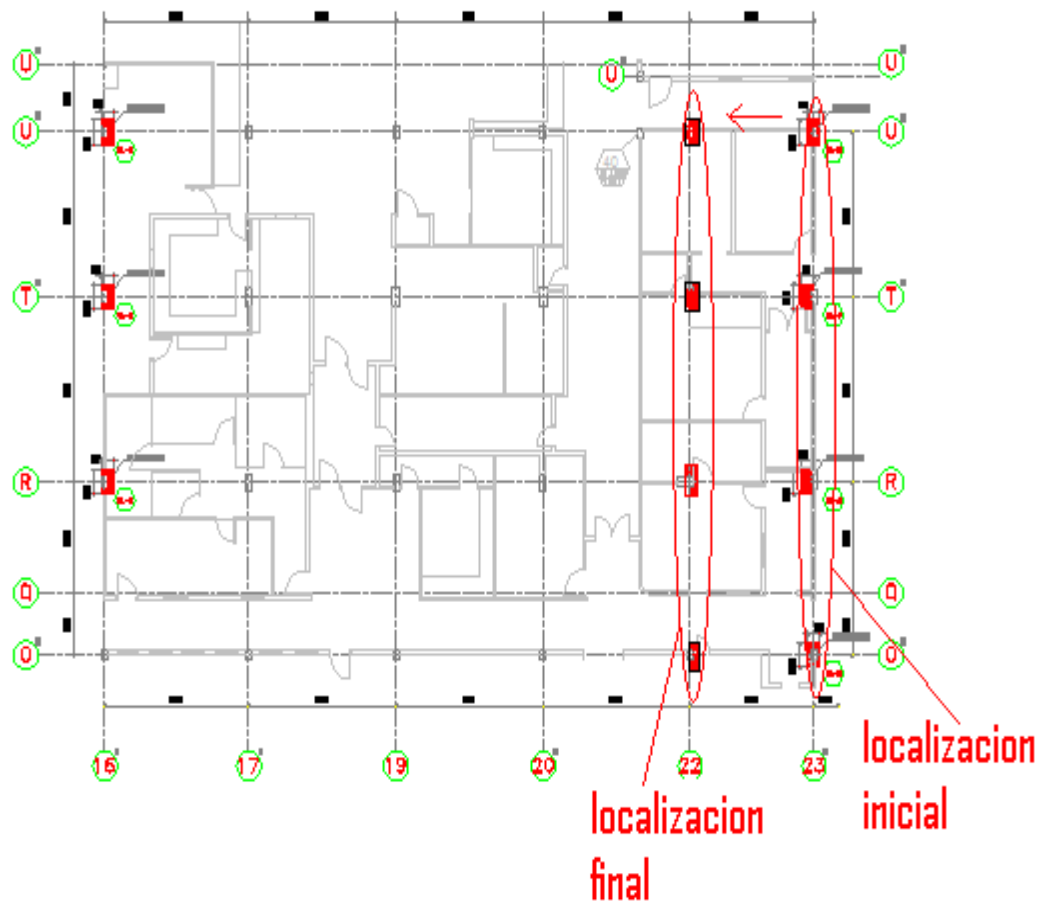
Fig. 33 localizacion de encamisados

En este sector se realizaron actividades de encamisado de columnas, en el proceso se tuvieron inconvenientes pues se tuvo que redireccionar el curso de algunas tuberías que trasportan aguas sanitarias. A continuación se mostrara la ubicación de las columnas a encamisar en el sector, en el primer piso. Los encamisados del eje 23 fueron cambiados al eje 22 esto con aprobación de la interventoria (fig.33). Se cambio la ubicación de las pantallas al eje 22 debido a que en el eje 23 se encuentra un equipo del área de rayos x , el cual era difícil de desinstalar y reubicar. Se decidió ampliar la sección de encamisado, para contrarestar el efecto del cambio de eje y se construirán en la misma posición hasta el piso 3.

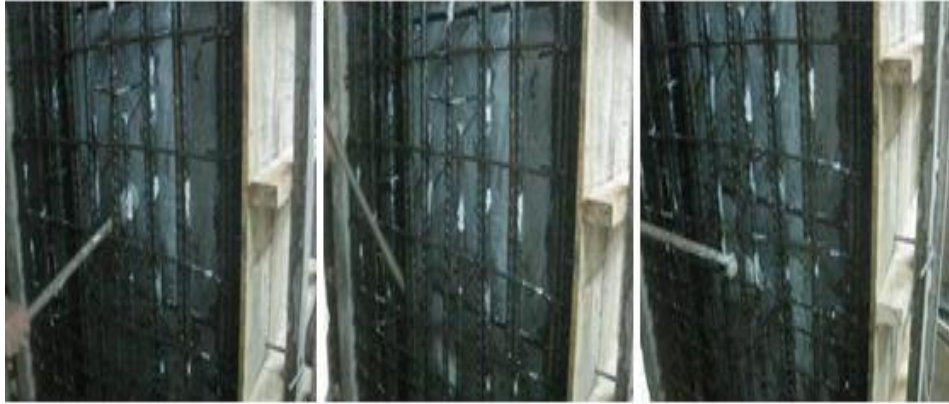
Fig. 34 Puente de adherencia concreto viejo a concreto nuevo

Estos encamisados consistieron en; desmontar los implementos que existian en el sitio de los encamisados, luego se escarifico cada columna y se procedio a estructurar el acero de refuerzo amarrado a la columna mediante los anclajes; para lograr unir concreto nuevo con concreto viejo se aplicó sobre las columnas existentes un epóxico para puente de adherencia (Sikadur 32) (fig 34). El acero de estos encamisados fue de acuerdo al despiece hecho después de la decisión de ampliar la sección, para ello se hizo los respectivos anclajes y la configuración del acero (fig. 35). Debido a que por demoras de el hospital no fueron entregados los pisos 2 y 3 del eje 22 de este sector a tiempo y por la terminación del presupuesto se divio dejar este sector a nivel del primer piso, por lo cual el ingeniero calculista sugirio la construccion de un dado (fig. 36) en la parte superior para dejar este piso terminado y que en un futuro proximo cuando se continue con la obra con un nuevo presupuesto se inicie desde el segundo piso ya que en un hospital no se puede dejar focos de infección.

Se debe tener en cuenta que el epóxico para puente de adherencia debe colocarse minutos antes de la fundición de la pantalla.

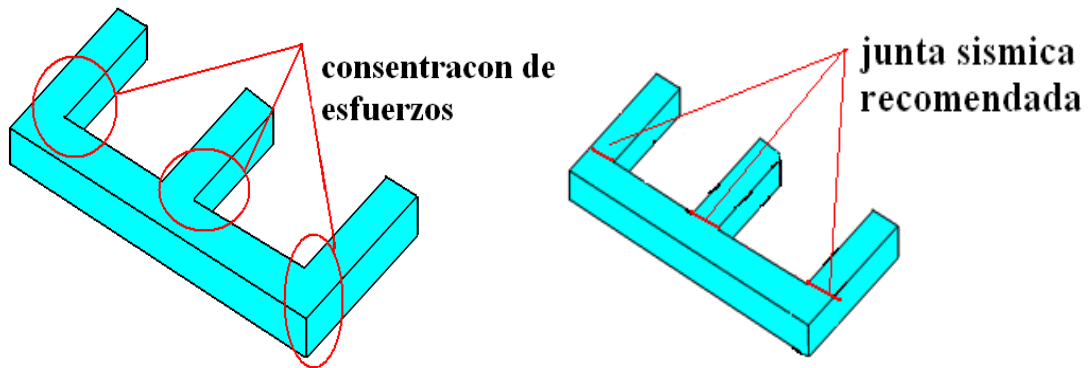
Fig. 38 Caso particular

Se hace la aclaración que el sector antiguo lo conforman los sectores 1, 2, 4 y 3, se encuentran unidos tanto en sus muros y en las losas, estos sectores forman una E (fig. 38), la cual tiene una excentricidad muy alta lo que ante un evento sísmico de importancia generaría desplazamientos torsionales excesivos causando daños a los elementos de los ejes de lindero.

Para asegurar la conformación estructural de estos sectores se hace necesaria la construcción de la junta de dilatación sísmica en los sectores que conforman el sector antiguo, esta dilatación debe tener una separación tal que garantice la libre vibración de las dos estructuras separadas, en este caso se colocó una

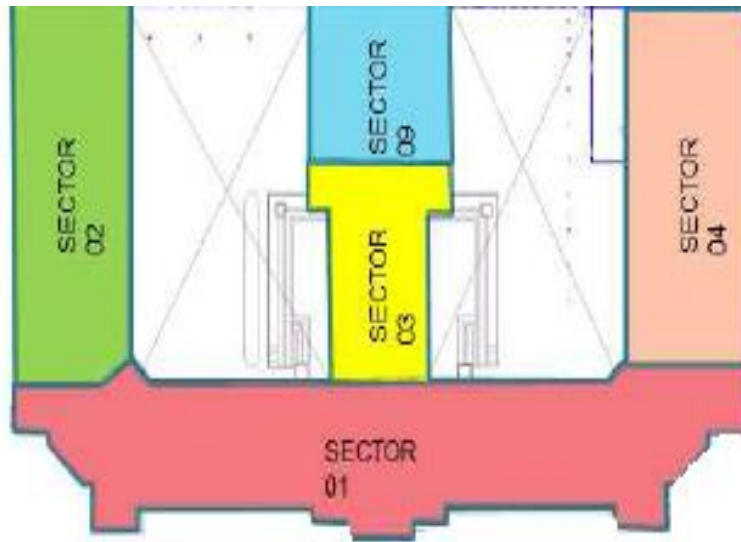
Fig. 40 Trazo de las juntas necesarias.

En la (fig. 39) se muestra una localización general de cada uno de los sectores que conforman el bloque antiguo del Hospital San José, en la (fig. 40) se muestra el trazo de las junta que se quiere para garantizar el comportamiento estructural, tal y como lo muestran los planos estructurales.

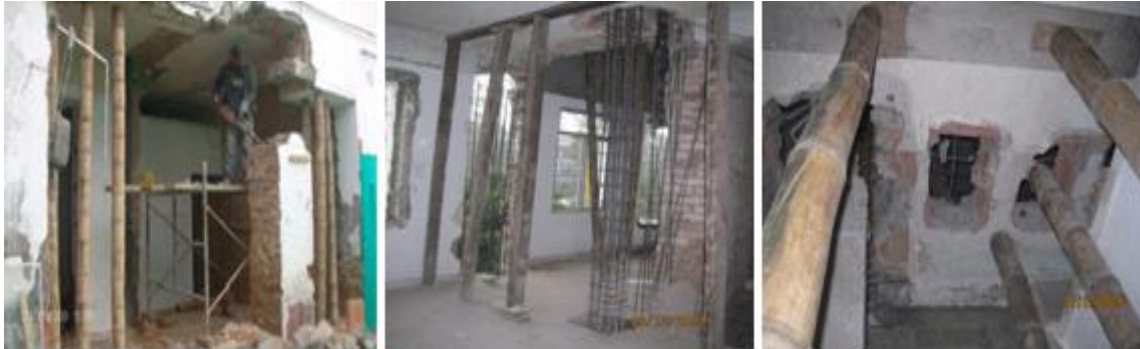
Fig.41 Apuntalamientos y cortes

Después de realizar el debido trazado tanto en planta como en altura de la junta sísmica ubicada entre los ejes D-2/1 y D-2/3-2, del sector 1-2, se procedió a la estabilizar la estructura por medio de puntales metálicos o de madera y se realizaron los cortes de los elementos intervenidos, losas y muros (fig.41).

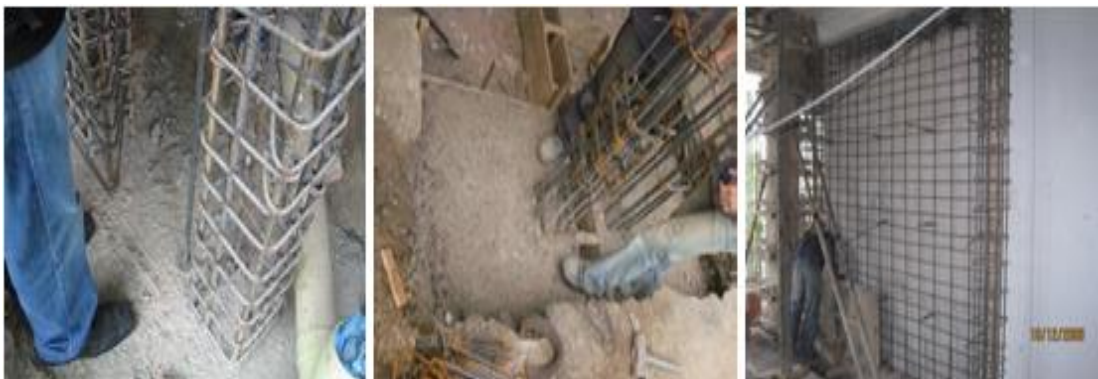
Fig.42 Cimentación y anclaje de las columnas

Se comenzó por las excavaciones para la cimentación de acuerdo a los planos suministrados por la Interventoria se utilizaron diferentes tipos de cimentación, en algunos sectores la cimentación fue monolítica compartida y en otros casos se realizaron zapatas independientes. El siguiente paso fue fundir la cimentación de los elementos estructurales que conforman la junta. Se procedió a izar el acero de refuerzo de las columnas y la pantalla que se construyó en el eje D-2/1-1 y D-2/2 y la fundición de estos elementos (fig.42), para de esta forma apoyar sobre estas columnas las vigas de concreto reforzado que soportarían las losas existentes en el momento de ejecutar el corte total.

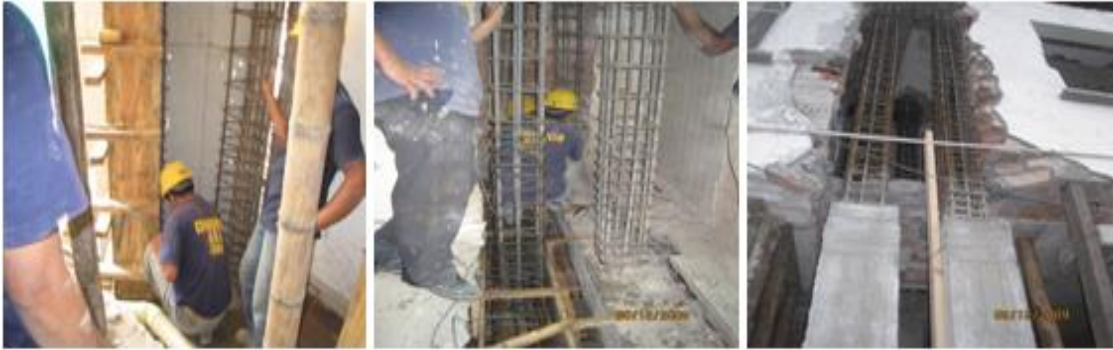
Fig.43 Columnas

Esto se realizó piso por piso (fig. 43). Para las vigas se debió cortar la placa de contra piso, esta era aligerada en las dos direcciones en algunos niveles y maciza en otros. Se fundieron las vigas por debajo de la losa para finalmente cortar los aceros y que estas soportaran la losa a la cual se anclaron (fig. 44).

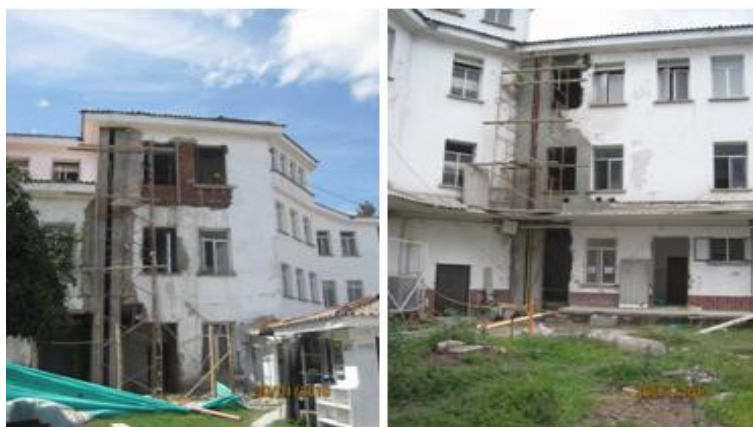
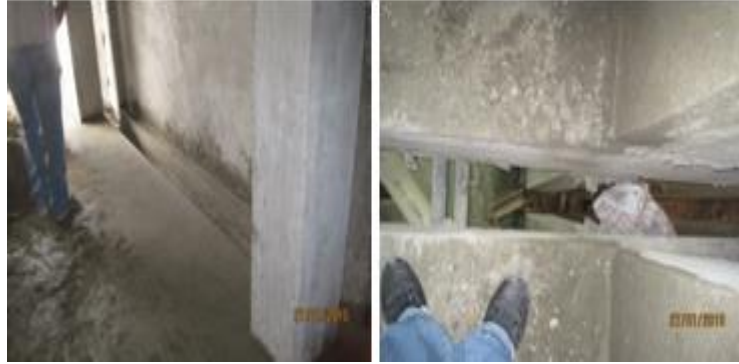
Fig.45 Junta

Terminados todos los elementos estructurales la junta se mira como en la (fig. 45).

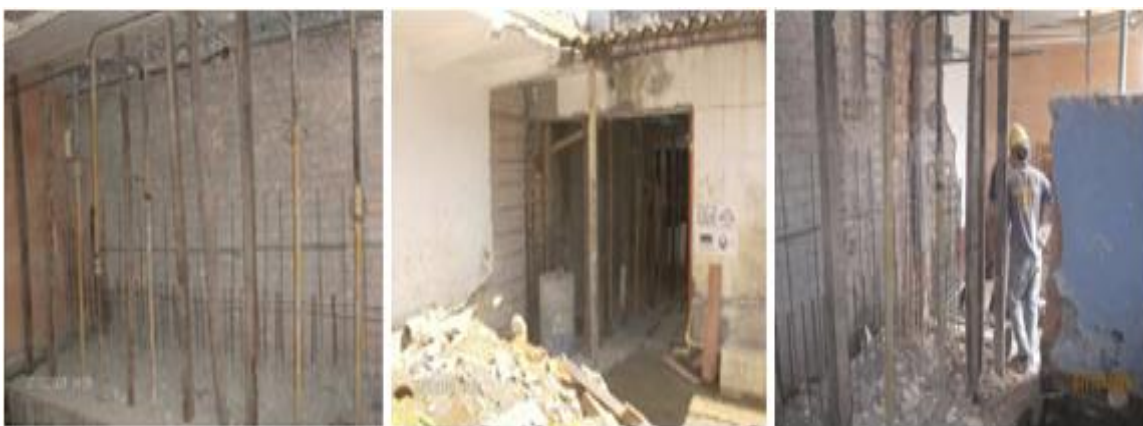
Fig.51 apuntalamiento losas

Esta junta se encuentra situada en los ejes D/9-3 y D/14-1. Para los ejes D/9-3, D/ 11-2 y D/12-1, D/14-1 al igual que la junta 1-2 se comenzó con el desmonte de los elementos no estructurales. Posteriormente se realizó el apuntalamiento de la losa para el corte de la placa de contra piso que fue de aproximadamente 1 m de ancho (fig. 51). Se procedió a izar sobre los cimientos el acero de los diferentes elementos estructurales esta vez conformadas por vigas columnas y muros, conformando así un sistema dual.

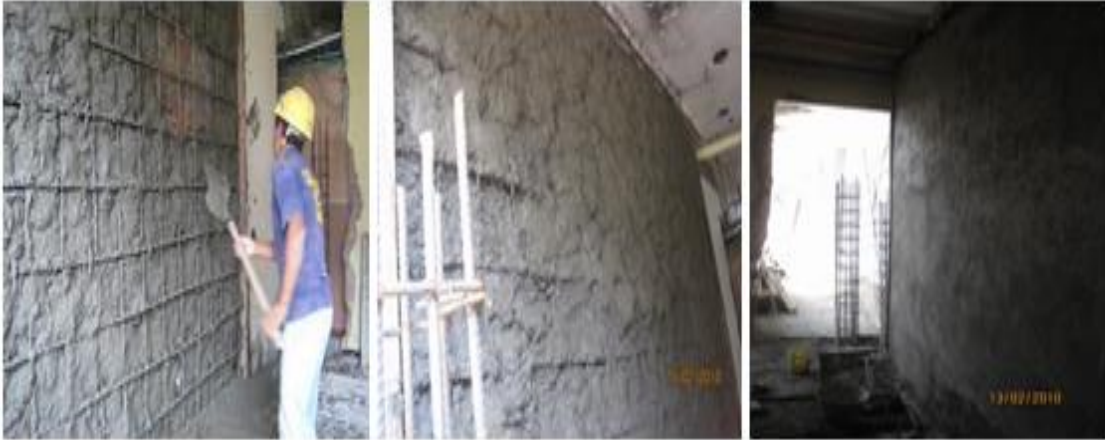
Fig.52 Mortero estructural pantalla

Para las pantallas pertenecientes al sector 1 eje D/11-2, D/14-1 se comenzó por demoler parte del muro en mampostería perteneciente a este sector para luego anclar refuerzo sobre él y así lograr que estos elementos nuevos trabajaran con los existente. Posteriormente se configuro el acero de la pantalla para fundirla, para ello se tenia planeado hacerla por un método llamado “shotcrete”⁵ (explicado sector 2). Debido a que era muy difícil lograrlo se decidió hacerlo por un método manual que consistía en que un obrero colocaba con fuerza un mortero de slump cero o casi cero con proporciones 1:2, sobre la pantalla. Esto se realizó en dos capas cada una de ellas fue colocada con un espaciamiento en tiempo ya que se debía esperar que la capa lograra un poco de adherencia para continuar con la siguiente (fig. 52). Es importante que este método sea ejecutado por la misma

persona para garantizar homogeneidad en la construcción del elemento, en esta clase de procedimientos se tomo 6 cilindros por cada elemento para ser analizados y garantizar la resistencia exigida; para este caso la resistencia que debía alcanzar era de 21 Mp (este método fue aprobado por parte de la Interventoria y del ingeniero diseñador del refuerzo Harold Muñoz).

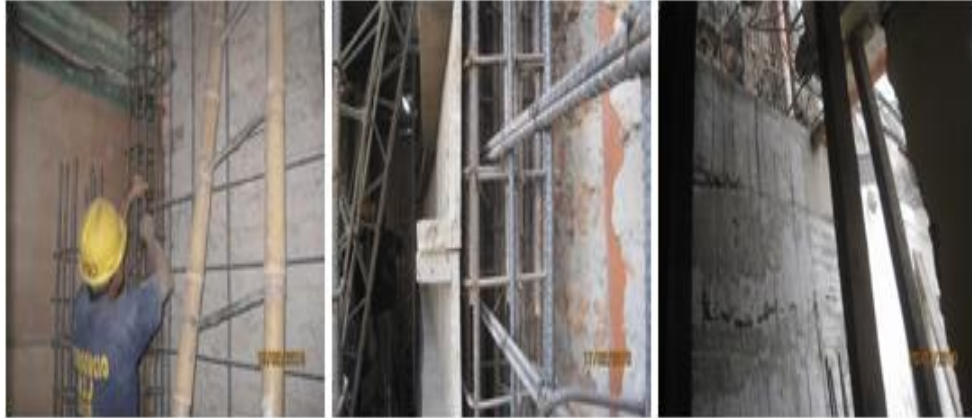
Fig.53 Pantallas

Para las pantallas del eje D/9-3, D/11-2 perteneciente también al sector 1 el procedimiento fue diferente ya que después de realizar los respectivos anclajes y estructurar el acero se fundieron con un concreto de 3000 PSI (concreto hecho en obra). Para las pantallas pertenecientes al sector 3 en ambos ejes se conformó la estructura en acero y se fundió con concreto de 3000 PSI (fig.53). Para las vigas de coronación de cada pantalla se realizaron anclajes de refuerzo a la losa. Para las pertenecientes al sector 3 en el momento de cortar los aceros de la losa se cuidó que estos quedaran con una longitud suficiente para realizar un gancho y anclarlo a la viga de coronación, además de esto dichas vigas se reforzaron con anclajes en la parte de arriba de la losa para garantizar momento negativo (fig. 54). Esto se efectuó piso por piso (fig.55).

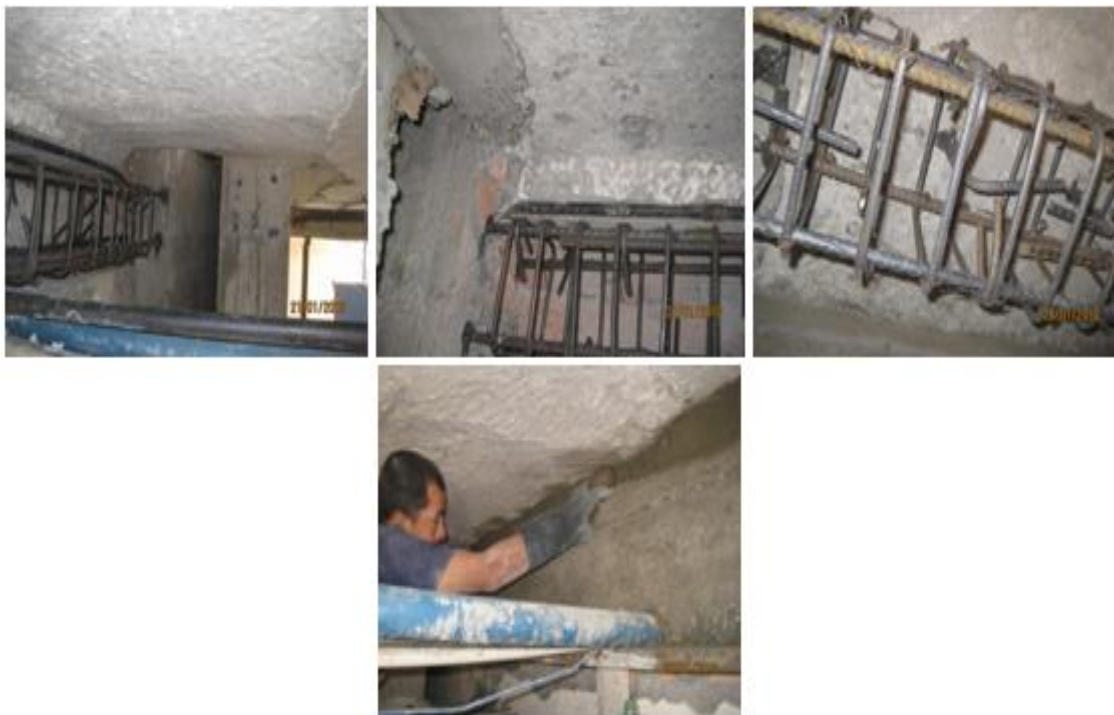
Fig.56 Viga pasillo

Para la construcción de las viga en la zona de pasillo, debido a que esta es la entrada principal del hospital se vio la necesidad de trabajar por debajo de la losa, para ello se construyeron cerramientos estructurales puesto que los obreros debían trabajar sobre estos y se tenía que garantizar seguridad tanto a los empleados de la obra como a los usuarios del hospital. Para estas vigas se comenzó por la demolición del muro, luego se realizaron anclajes a la columna que se fundió y a la losa posteriormente se fundió en concreto de 3000 PSI y se remato con dray paking⁶ (fig. 56). Terminados estos procedimientos se procederá a cortar la losa en el sector del pasillo y colocar la misma platina que se colocó en la junta del sector 1 con el sector 2.

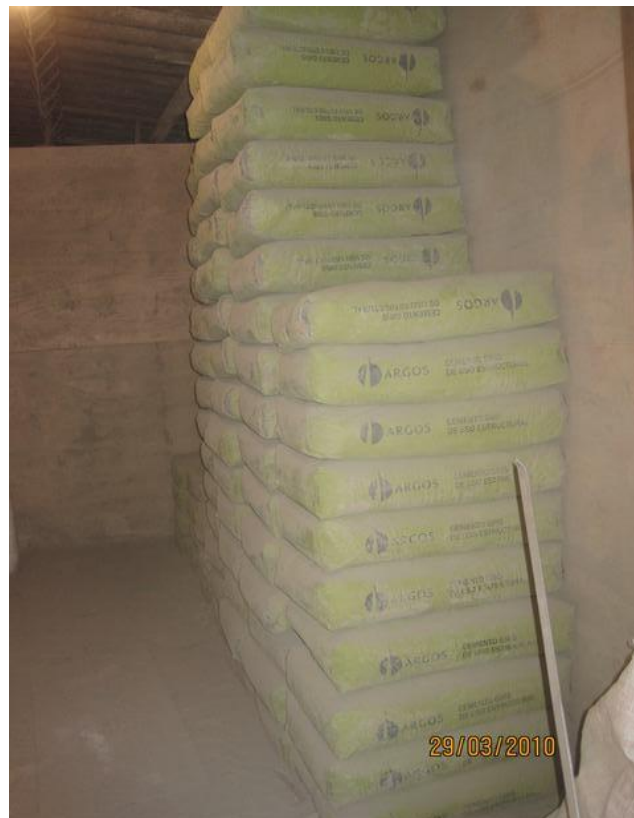
Fig. 57 Almacenamiento del cemento

El cemento en la obra se guarda en el almacén que se construyó específicamente para el material usado en la obra, los sacos se colocan sobre plataformas de madera, aislados de cualquier pared o soporte lateral que pueda impedir la libre circulación de aire, o que pueda generar algún tipo de humedad, esto con el fin de que el cemento no fragüe antes de tiempo ya que si esto ocurre puede perder parte de su resistencia (fig. 57). Los sacos están cubiertos bajo techo todo el tiempo, a excepción de unas pequeñas cantidades, que se sacan para el consumo durante las fundiciones diarias.

A pesar de esto el cemento presentó grumos, estos se rompieron con facilidad y no afectaron la resistencia ya que los ensayos de laboratorio cumplen con la resistencia de diseño en el concreto, por lo cual no se vio la necesidad de cambiar este cemento.

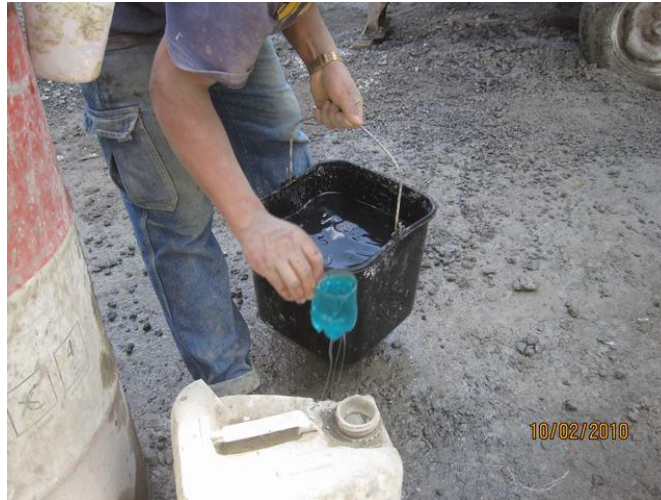
Fig. 65 Aditivos

En la preparación del concreto es muy importante controlar el tiempo de mezclado ya que si lo excedemos la mezcla puede perder agua y por el contrario si el tiempo de mezclado es menor que el necesario la mezcla no será homogénea, toda no tendrá la misma consistencia y manejabilidad (fig. 64). Además se verifico que el aditivo se agregara a la mezcla con el agua de amasado (fig. 65).

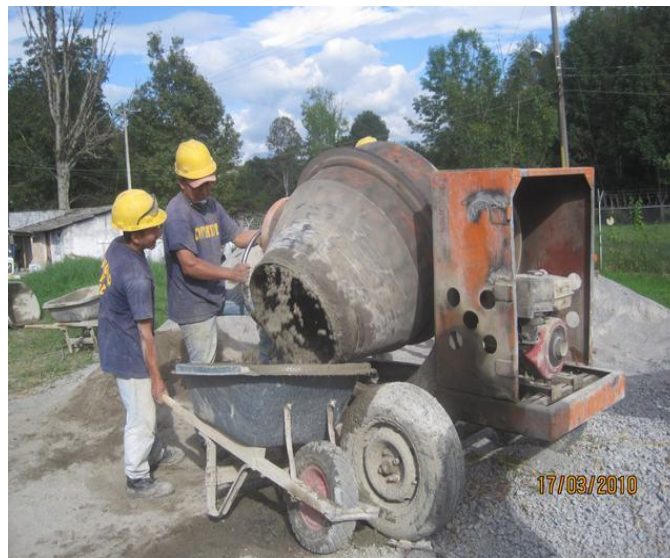
Fig. 66 Método de transporte del concreto

Se revisó constantemente que las carretillas de transporte se encuentren limpias y secas al comenzar las fundiciones (fig. 66).

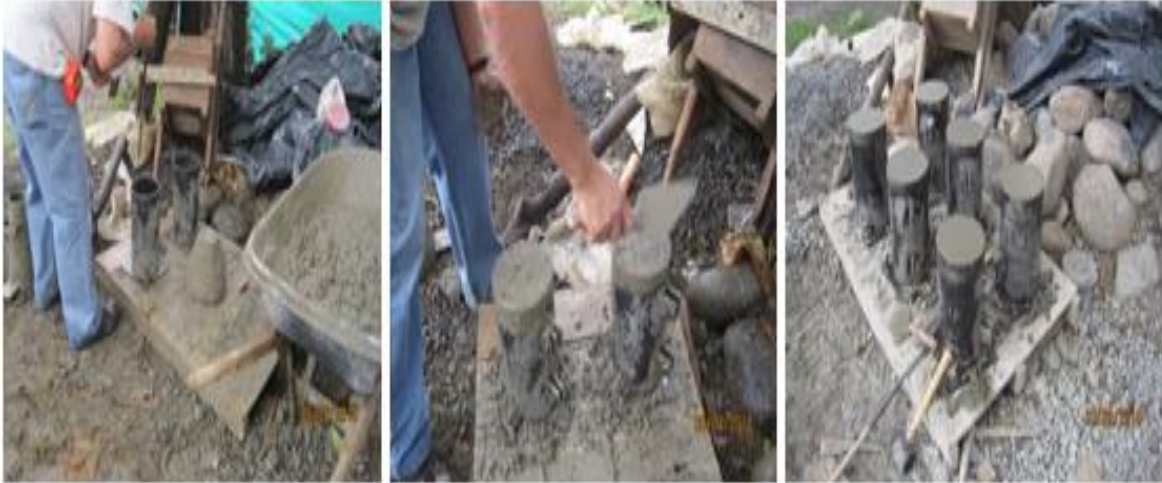
Fig. 67 Toma de muestras

Se estuvo pendiente que en cada fundicion se realizara la toma de cilindros representativos de cada elemento, siendo estos pantallas, vigas y columnas para ello se elaboraron 6 cilindros, dos por cada edad de evaluación, esta se realizaron a los 7 y 28 días respectivamente y dos testigos, de acuerdo a la NSR 98 (fig.67).

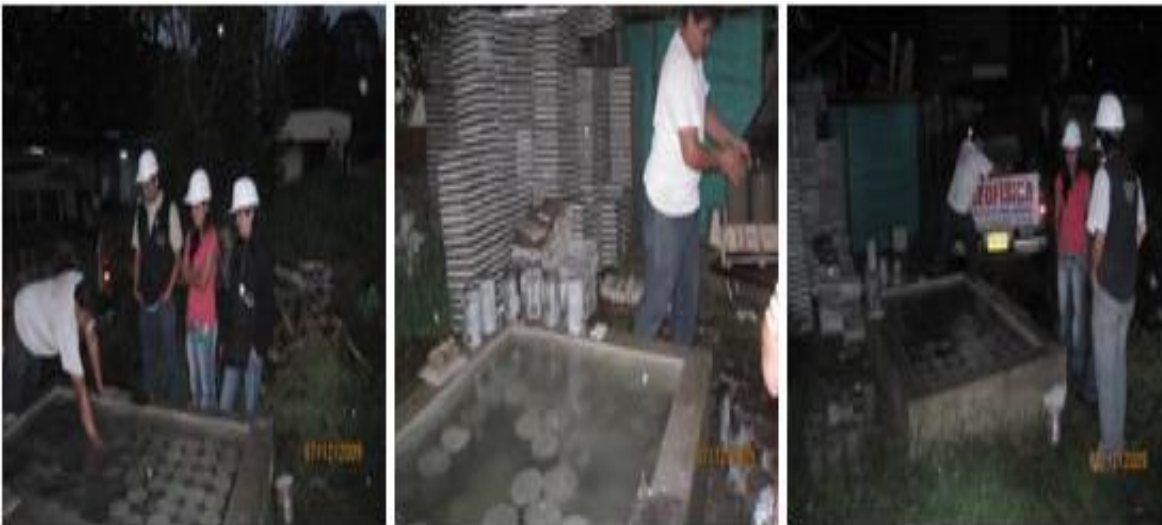
Fig. 68 Curado de los cilindros

Una vez elaborados los cilindros en obra, estos fueron referenciados y retirados de sus moldes en un rango de 16 a 24 horas. Luego de este periodo se dejaron inmersos en agua hasta ser llevados al Laboratorio de GEOFISICA (fig.68).

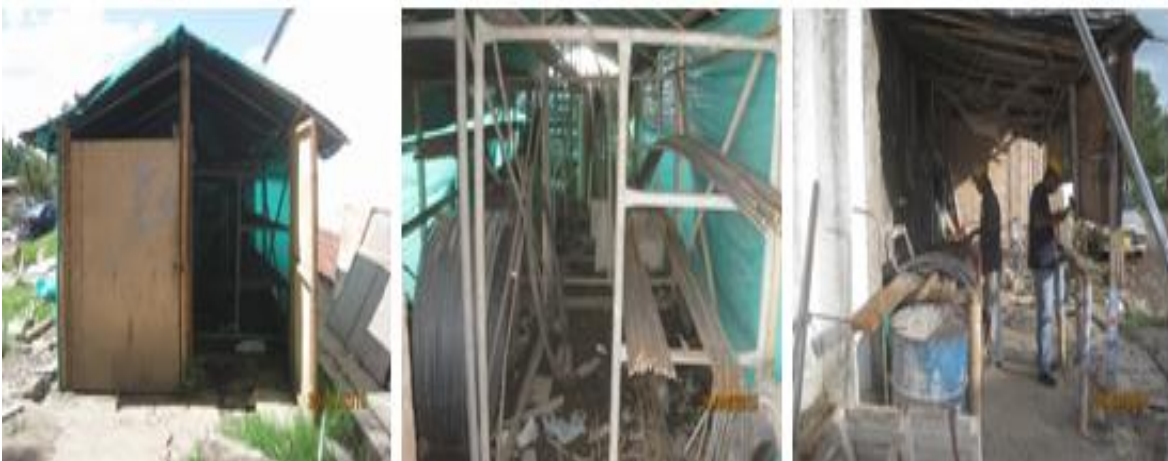
Fig.69 Almacén y zona de configuración de acero

Dentro de la obra las barillas de acero estaban colocadas en un almacén especial levantadas del suelo y cubiertas contra el polvo. Este acero se encuentra en atados de la misma dimencion. El acero se iba figuran de acuerdo a la necesidad de este, en un lugar dispuesto para este uso (fig. 69).

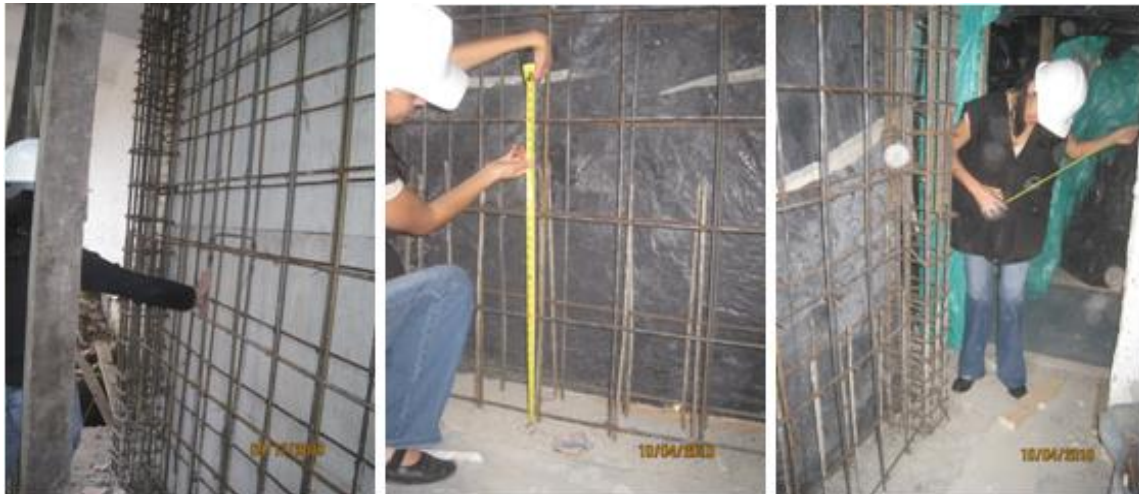
fig. 70 Acero

constantemente se confirmó que las longitudes de desarrollo se cumplieran además se hacía una permanente revisión del espaciamiento del acero de refuerzo para las pantallas y de los estribos de las vigas (fig. 70).

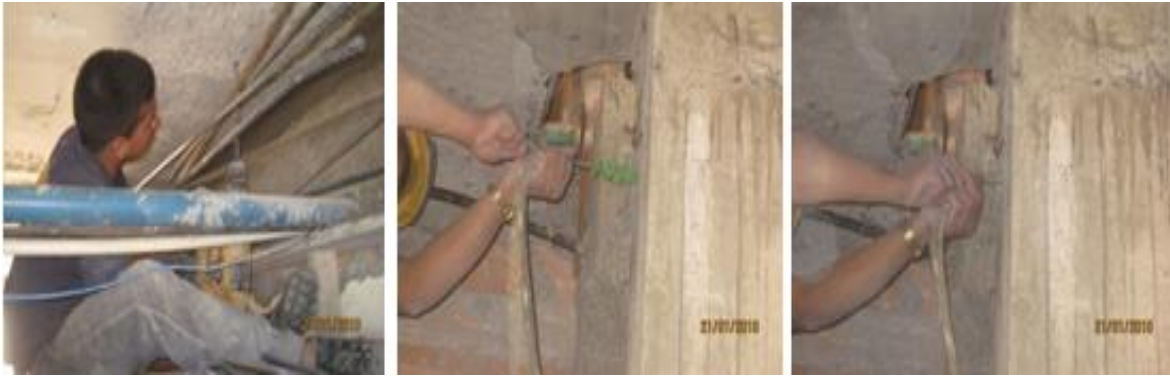
Fig. 71 Limpieza de la perforación

Se realizó la perforación normal a la superficie con un taladro roto percutor, con una broca de 1/8" de diámetro mayor a la de la varilla y en la longitud de anclaje arrojada por los cálculos estructurales. Se limpió el hueco con aire limpio a presión, se introdujo un cepillo de cerda de alambre (churrusco) y se colocó nuevamente aire limpio a presión para eliminar totalmente los residuos de la perforación (fig.71).

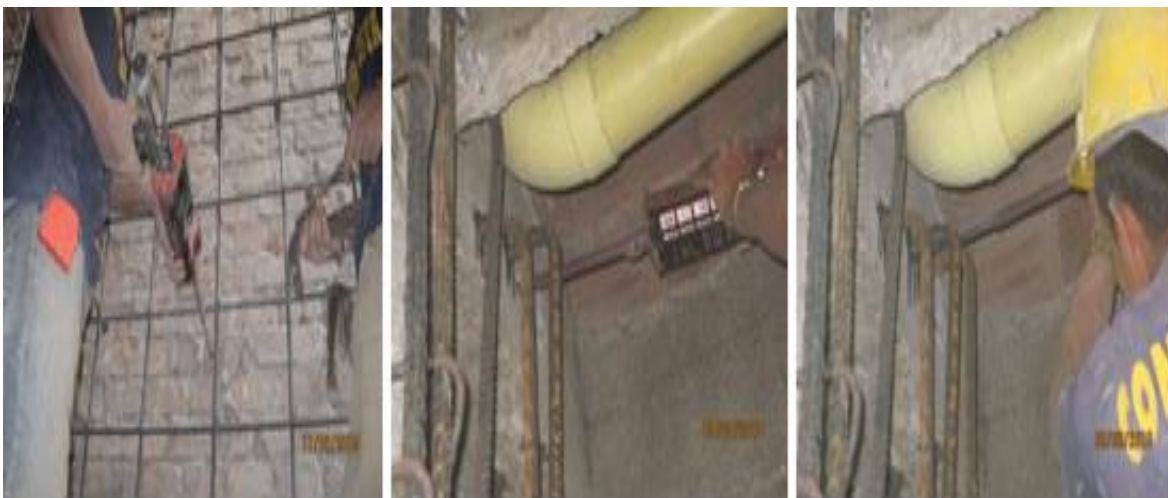
fig.72 Colocación barra y epóxico

Luego con la barra de acero limpia, libre de óxido, grasa o cualquier partícula o material contaminante, completamente recta para que el epóxico la recubre totalmente se colocó el material epóxico para el anclaje que cumpla con la norma ASTM C-881 tipo IV, grado 31, en la cantidad estimada, desde el fondo de la perforación con la ayuda de una pistola. Se procedió a introducir la barra girándola lentamente hasta que ésta toque el fondo de la perforación de tal forma que el epóxico se desplace por la superficie para garantizar que éste ocupe la totalidad de la longitud del anclaje y desplace el aire atrapado. La barra debe quedar normal a la superficie (fig.72).

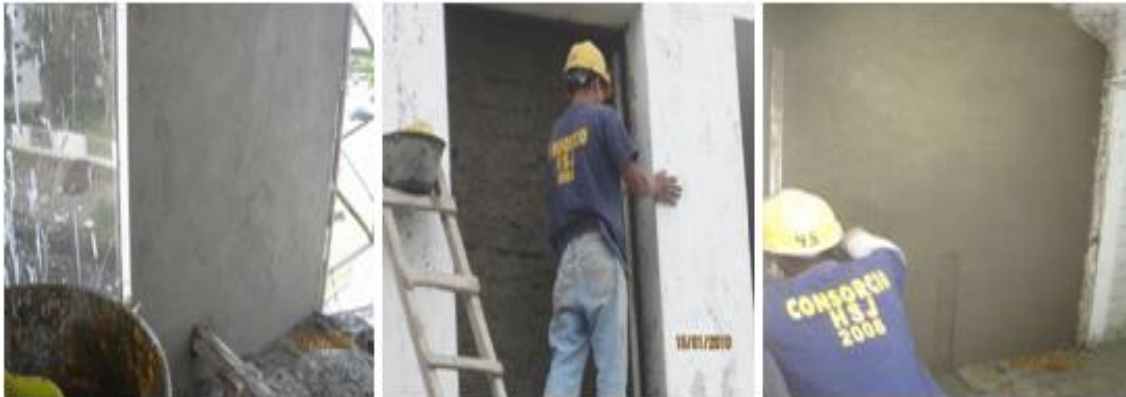
Fig.74 Repello de muros

Se verificó la correcta dosificación en la mezcla de materiales, el humedecimiento previo de la zona a trabajar, el plomo y el adecuado manejo de filos y carteras. Se hizo un seguimiento diario para garantizar la no fisuración del mortero o envejecimiento prematuro del mismo (fig.74).

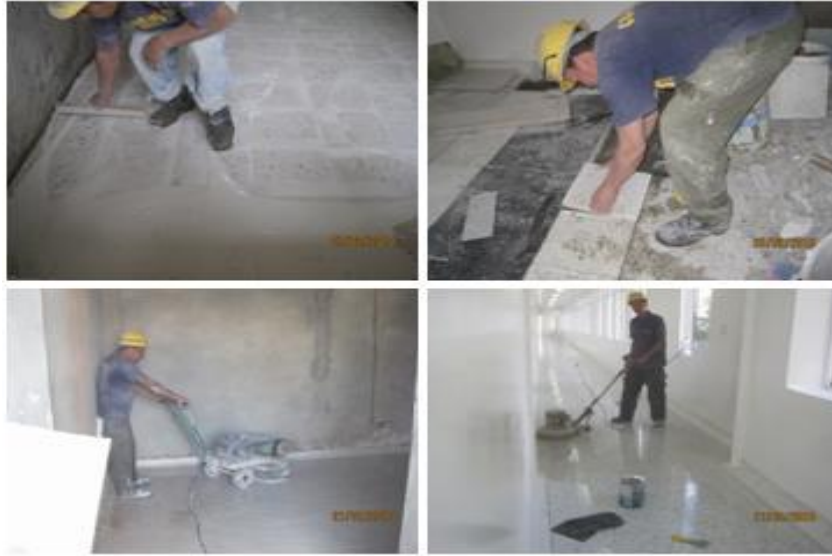
Fig.75 Baldosa

Se revisó la instalación de baldosas de grano pulido de 30*30 en cualquier área localizada en el proyecto, para ello se verificó que los cortes y la colocación de la baldosa sea acorde con el lugar donde se iba a colocar, además de que estas después de ser pegadas sean selladas, destroncadas pulidas y brilladas. En los sitios donde se requirió cristalizado se supervisó tal procedimiento (fig. 75).

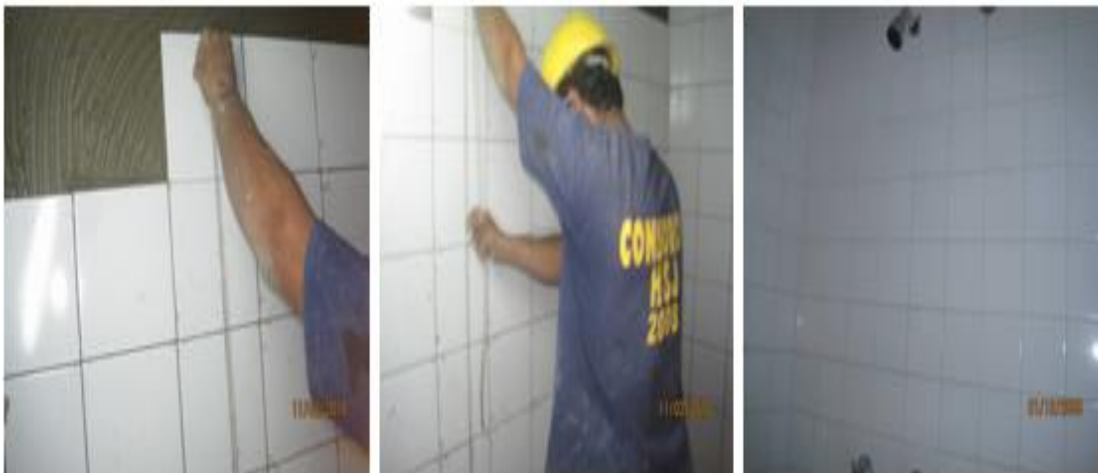
fig. 76 Enchape de baño

Se verificó que durante la colocación de esta se pegara con suficiente mortero y que se cuidara su separación para ello se utilizaron palillos de dientes, se estuvo pendiente además que después de 24 horas se realizara el fraguado de estos enchapes (fig. 76).

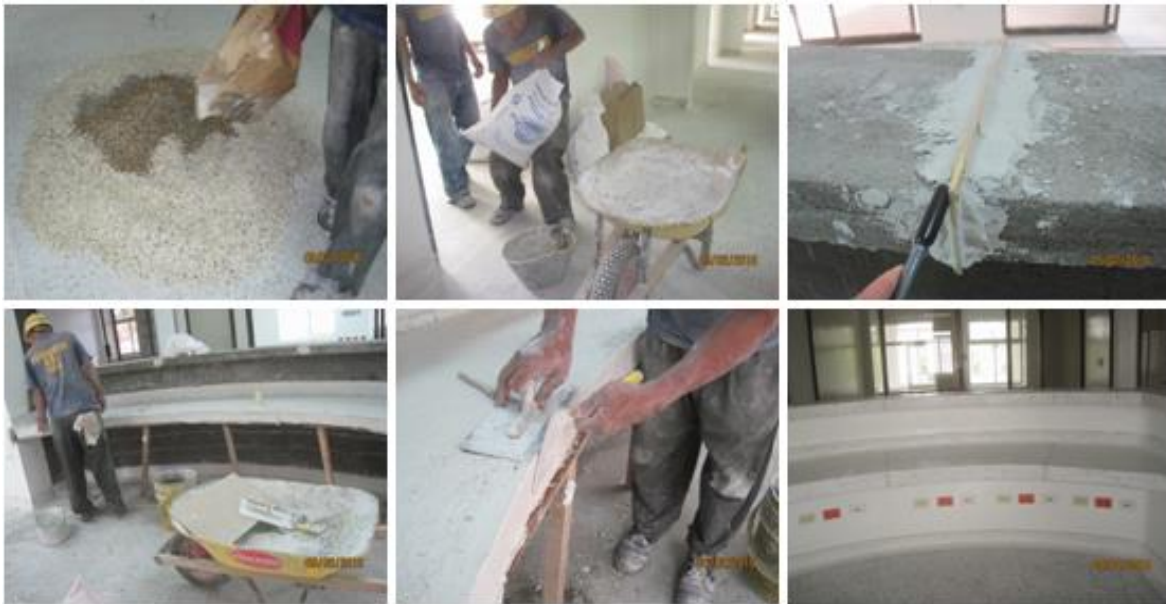
Fig. 77 Mesones en granito pulido

Se siguió el procedimiento de la construcción del mesones en granito para que este fuera fundido correctamente. Este procedimiento se realizó en el siguiente orden: Primero se mezcló el granito que venia en dos colores, con el cemento blanco, luego se enchapó la superficie del mesón en una capa de aproximadamente 1.5 cm además sobre la capa de mortero se colocó las dilataciones en bronce después del secado que era de aproximadamente 10 días se pulia con piedra No. 60 a No. 80 para eliminar la huella de la maquina y se brillaba con piedra No. 120. Para el acabado final se lavaron con una solución de ácido muriático y agua en una proporción de 1:10 respectivamente. Se estuvo pendiente que estos mesones no presentaran imperfectos y si se los encontraba se pidió su detallado lo cual fue realizado inmediatamente se hiciera la observación (fig. 77).
